## 15. 군위JCT R-A4교

## 손상현황 사진

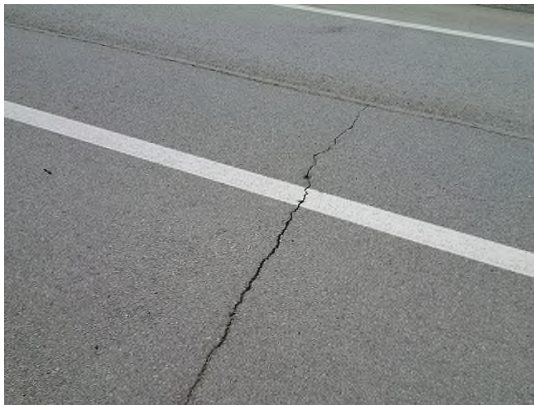
| 위 치 | 교면포장 S3 | 위 치 | 교면포장 S8 |
| 현 황 | 아스콘 균열(L=4.0m) | 현 황 | 아스콘 라벨링(A=1.0m×0.5m) |

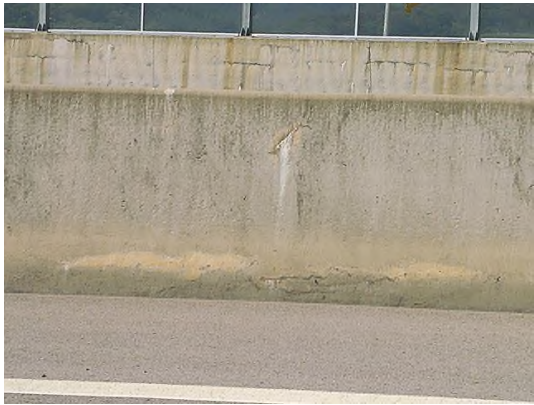
| 위 치 | 방호벽 S7 | 위 치 | 방호벽 S8 |
| 현 황 | 백태(A=0.1m×0.2m) | 현 황 | 균열(Cw<0.3mm) |

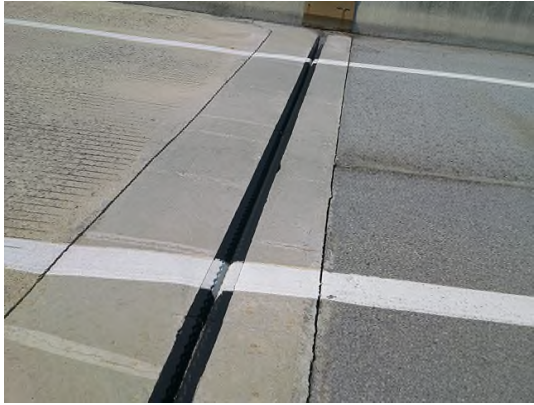
| 위 치 | 신축이음 A1 | 위 치 | 신축이음 P2 |
| 현 황 | 후타재 균열(Cw<0.3mm) | 현 황 | 후타재 균열(Cw<0.3mm) |

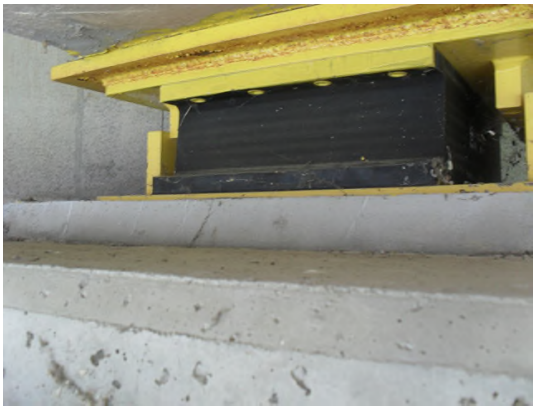
| 위 치 | 교량받침 A2 SH3 | 위 치 | 교량받침 A2 SH4 |
| 현 황 | 무수축물탈 균열( $Cw < 0.3mm$ ) | 현 황 | 무수축물탈 균열( $Cw < 0.3mm$ ) |

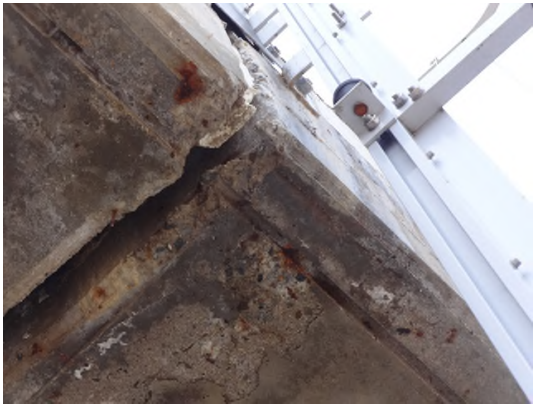
| 위 치 | 바닥판하면 S5 | 위 치 | 교대 A2 |
| 현 황 | 파손( $A=0.1m \times 0.5m$ ) | 현 황 | 벽체 균열( $Cw < 0.3mm$ ) |

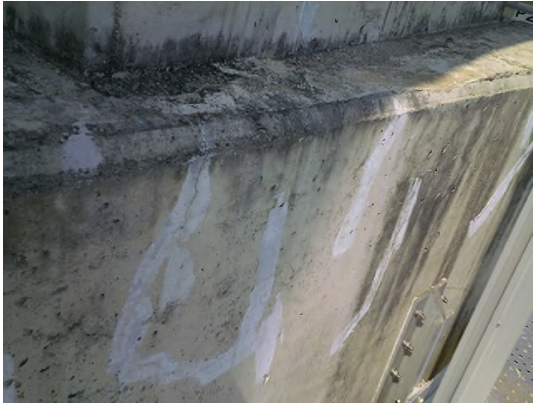
| 위 치 | 교각 P1 | 위 치 | 교량받침 A2 SH3 |
| 현 황 | 코핑부 표면열화( $A=1.0m \times 1.0m$ ) | 현 황 | 무수축물탈 균열( $Cw < 0.3mm$ ) |

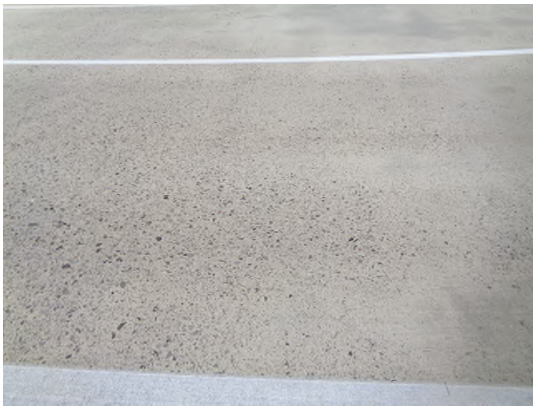
| 위 치 | 교면포장 상주방향 S1 | 위 치 | 교면포장 영천방향 S1 |
| 현 황 | 망상균열(A=7.0m×40.0m) | 현 황 | 파손(A=0.5m×2.0m) |

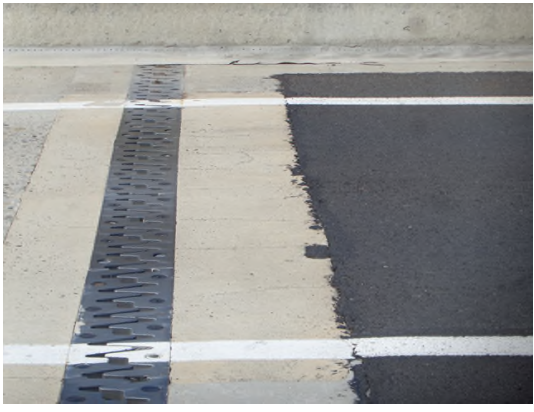
| 위 치 | 신축이음 상주방향 A1 | 위 치 | 신축이음 상주방향 A2 |
| 현 황 | 후타재 균열(CW<0.3mm) | 현 황 | 후타재 박리(A=0.1m×0.2m) |

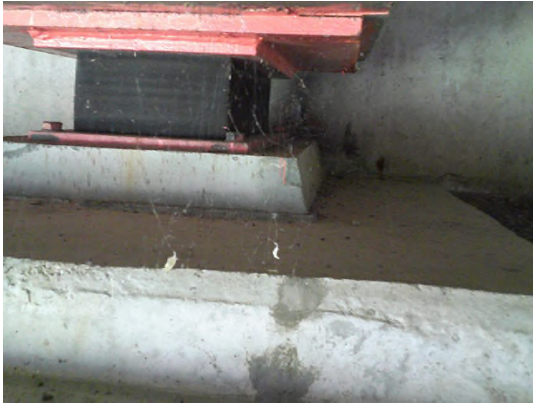
| 위 치 | 교량받침 영천방향 A1 SH1 | 위 치 | 교량받침 영천방향 A2 SH2 |
| 현 황 | 무수축몰탈 파손(A=0.1m×0.1m) | 현 황 | 받침콘크리트<br>철근노출(A=0.1m×0.1m) |

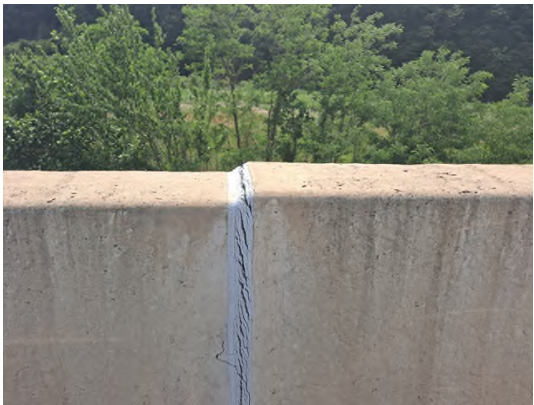
| 위 치 | 방호벽 영천방향 S7 | 위 치 | 신축이음 영천방향 A1 |
| 현 황 | 접속부 단차 | 현 황 | 후타재 박리(A=0.1m×0.3m) |

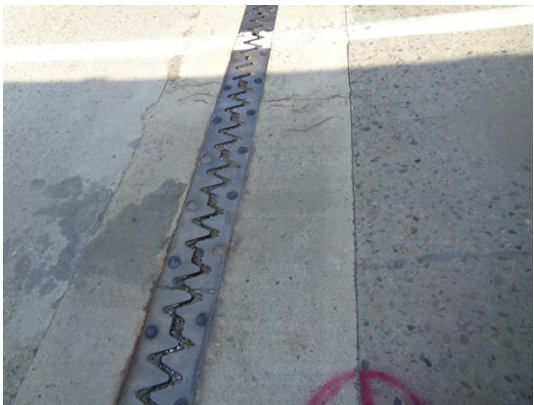
| 위 치 | 신축이음 상주방향 A1 | 위 치 | 교량받침 영천방향 A1 SH1 |
| 현 황 | 후타재 균열(Cw<0.3mm) | 현 황 | 받침콘크리트 파손(A=0.1m×0.2m) |

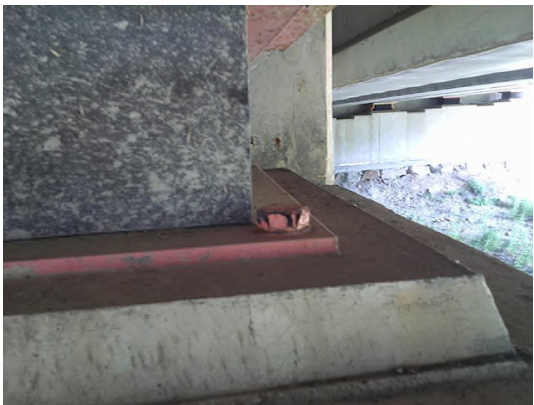
| 위 치 | 교량받침 영천방향 A1 SH1 | 위 치 | 거더 상주방향 S7-G3 |
| 현 황 | 볼트 부식 | 현 황 | 파손(A=0.2m×0.2m) |

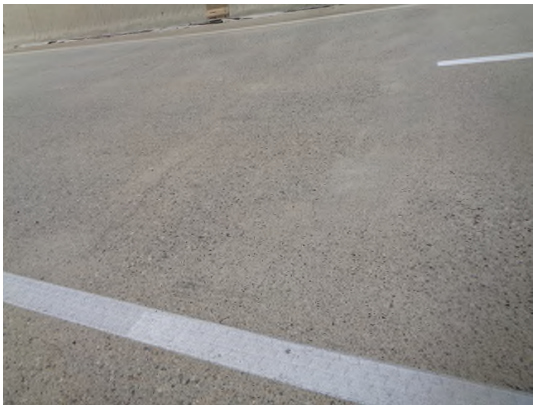
| 위 치 | 교면포장 상주방향 S1 | 위 치 | 교면포장 영천방향 S1 |
| 현 황 | 망상균열(A=6.0m×40.0m) | 현 황 | 포장파손(A=0.3m×0.3m) |

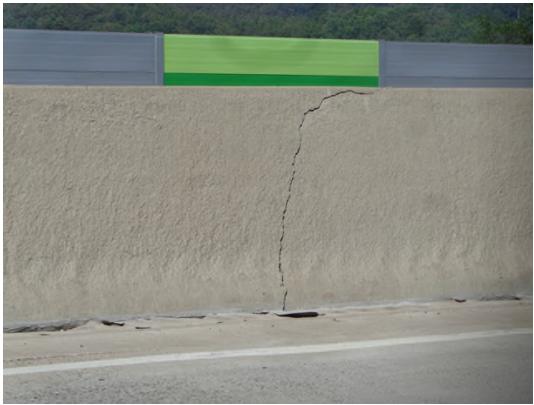
| 위 치 | 방호벽 상주방향 S1 | 위 치 | 방호벽 상주방향 S3 |
| 현 황 | 중앙대 파손(A=0.1m×1.5m) | 현 황 | 중분대 들뜸(A=0.2m×10.0m) |

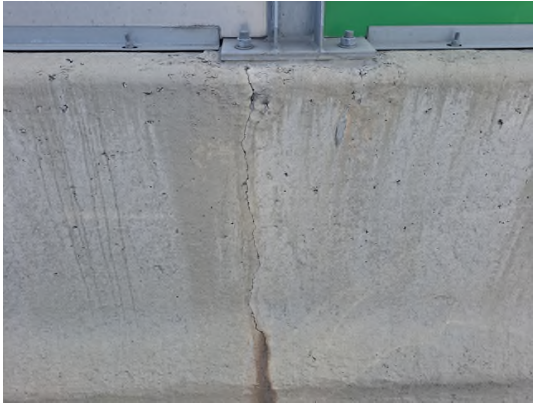
| 위 치 | 방호벽 영천방향 S3 | 위 치 | 방호벽 영천방향 S3 |
| 현 황 | 균열(Cw<0.3mm) | 현 황 | 접속부 단차(L=1.5m) |

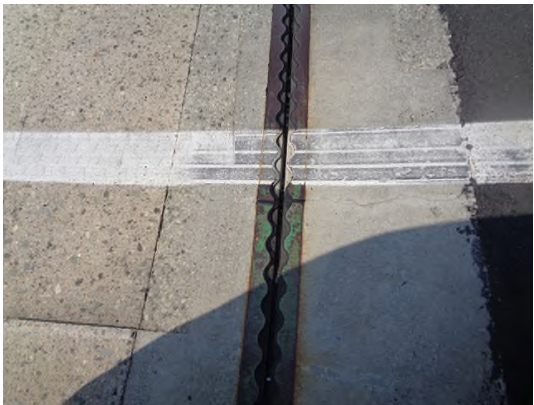
| 위 치 | 신축이음 상주방향 A1 | 위 치 | 바닥판하면 영천방향 S3 |
| 현 황 | 본체부식(L=10.0m) | 현 황 | 균열부백태(A=0.2m×1.0m) |

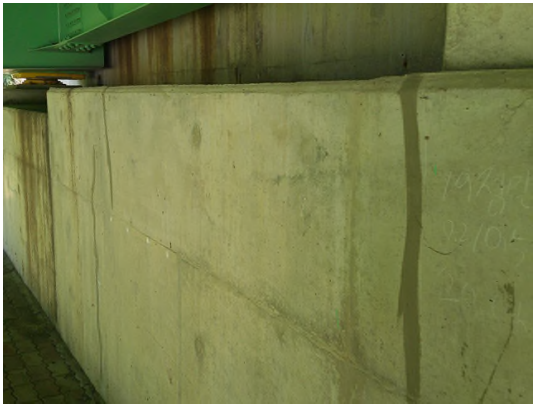
| 위 치 | 교대 상주방향 A2 | 위 치 | 교대 상주방향 A2 |
| 현 황 | 벽체 균열(Cw<0.3mm) 기보수 | 현 황 | 벽체 누수흔적(A=5.0m×5.0m) |

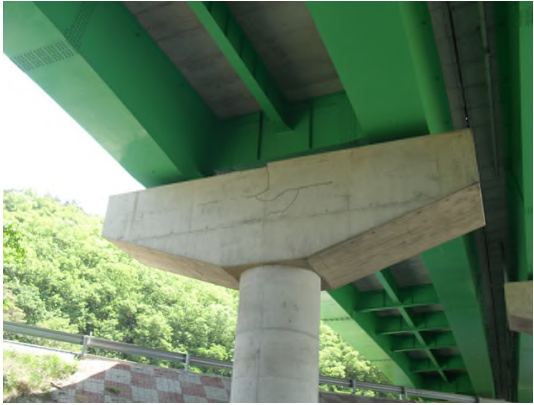
| 위 치 | 교각 상주방향 P1 | 위 치 | 교각 영천방향 P2 |
| 현 황 | 코핑부 망상균열(A=1.5m×7.0m) | 현 황 | 코핑부 균열(Cw<0.3mm) |

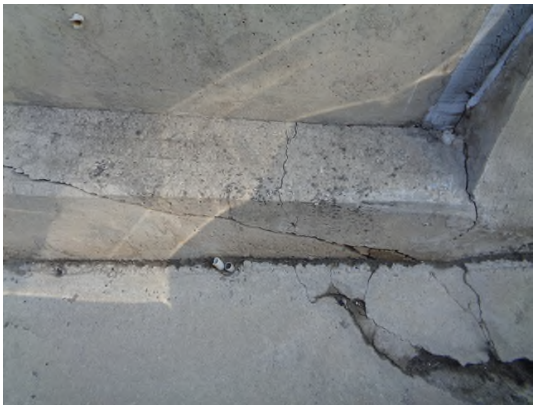
| 위 치 | 방호벽 상주방향 S1 | 위 치 | 방호벽 상주방향 S3 |
| 현 황 | 접속부 연석 파손 | 현 황 | 균열( $C_w < 0.3\text{mm}$ ) |

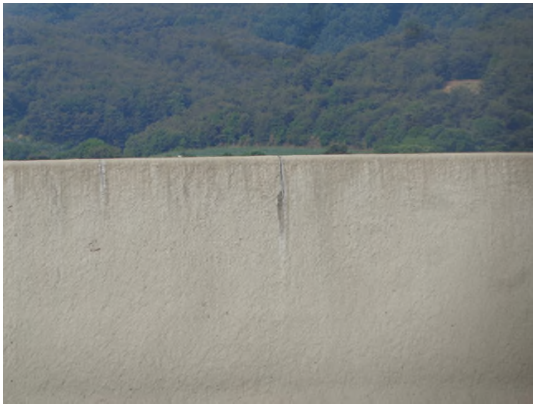
| 위 치 | 방호벽 상주방향 S6 | 위 치 | 방호벽 영천방향 S4 |
| 현 황 | 중앙분리대 균열( $C_w < 0.3\text{mm}$ ) | 현 황 | 균열( $C_w < 0.3\text{mm}$ ) |

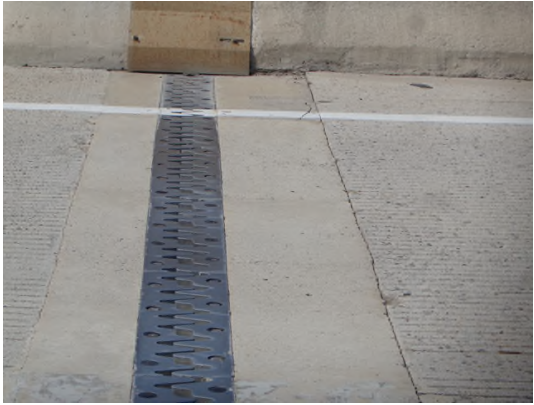
| 위 치 | 신축이음 상주방향 A1 | 위 치 | 신축이음 영천방향 A2 |
| 현 황 | 후타재 균열( $C_w < 0.3\text{mm}$ ) | 현 황 | 후타재 파손( $A=0.1\text{m} \times 0.1\text{m}$ ) |

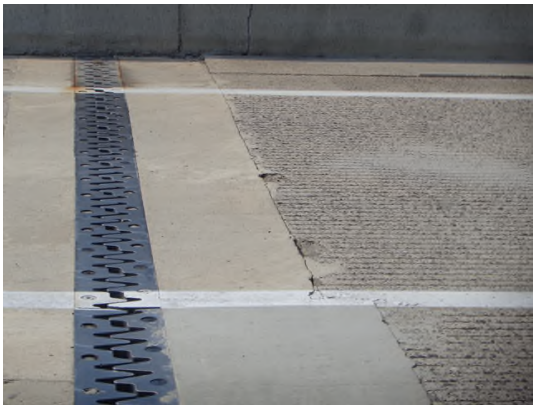
| 위 치 | 교면포장 상주방향 A1 | 위 치 | 방호벽 영천방향 S3 |
| 현 황 | 접속부 파손(A=0.1m×0.2m) | 현 황 | 균열(Cw<0.3mm) |

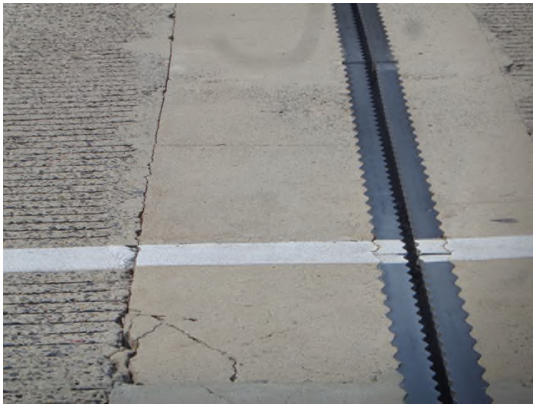
| 위 치 | 신축이음 상주방향 A2 | 위 치 | 신축이음 영천방향 A1 |
| 현 황 | 후타재 망상균열(A=0.5m×0.5m) | 현 황 | 후타재 파손(A=0.2m×0.1m) |

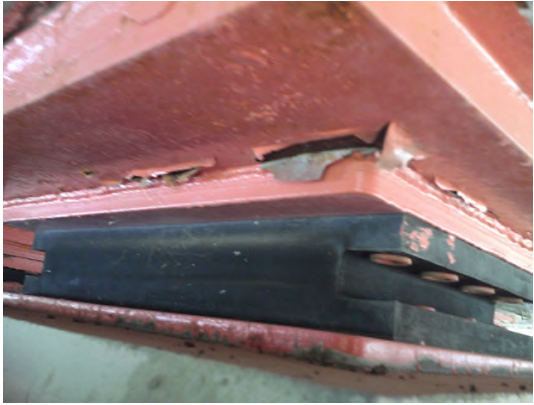
| 위 치 | 교량받침 상주방향 P1 SH3 | 위 치 | 교량받침 상주방향 P1 SH3 |
| 현 황 | Plate도장박락 | 현 황 | 무수축몰탈 균열(Cw<0.3mm) |

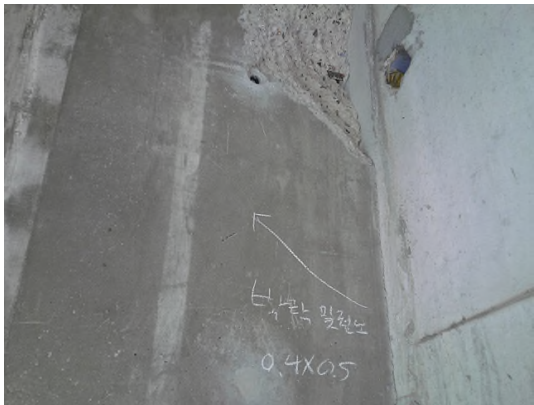
| 위 치 | 가로보 상주방향 S1 | 위 치 | 가로보 상주방향 S2 |
| 현 황 | 박락 및 철근노출(A=0.3m×1.5m) | 현 황 | 들뜸(A=0.4m×1.5m) |

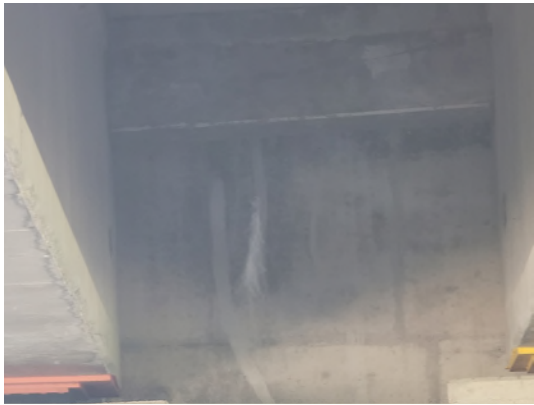
| 위 치 | 교대 영천방향 A1 | 위 치 | 교대 영천방향 A1 |
| 현 황 | 백태(A=0.2m×1.0m) | 현 황 | 누수흔적(A=0.5m×2.0m) |

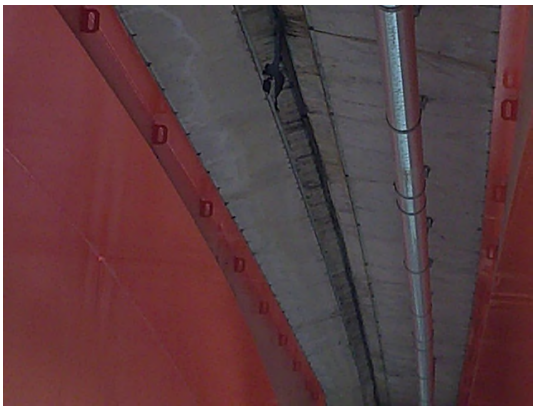
| 위 치 | 바닥판하면 영천방향 S1 | 위 치 | 교대 상주방향 A1 |
| 현 황 | 캔틸레버 균열(Cw<0.3mm) | 현 황 | 흙벽 백태(A=0.1m×0.2m) |

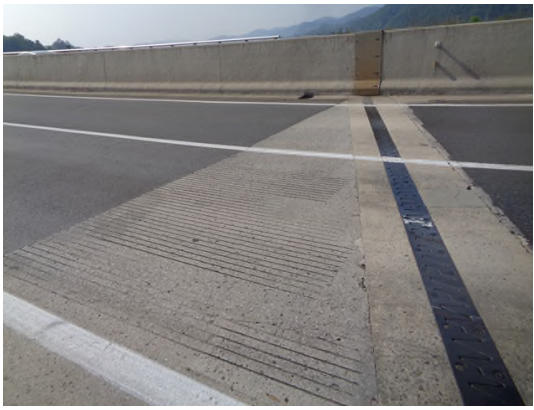
| 위 치 | 교면포장 상주방향 S4 | 위 치 | 교면포장 영천방향 S1 |
| 현 황 | 망상균열(A=50.0m×7.0m) | 현 황 | 망상균열(A=50.0m×8.0m) |

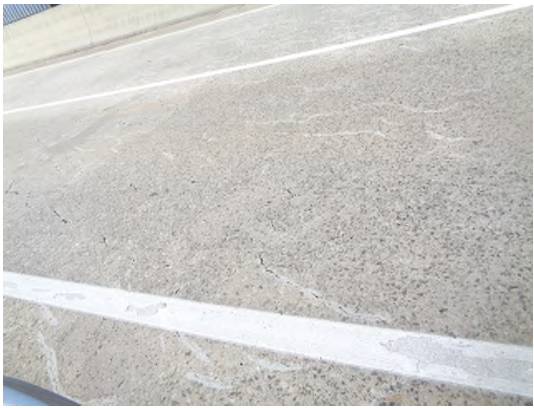
| 위 치 | 교면포장 상주방향 S2 | 위 치 | 교면포장 상주방향 S5 |
| 현 황 | 망상균열(A=5.0m×2.0m) | 현 황 | 망상균열(A=5.0m×2.0m) |

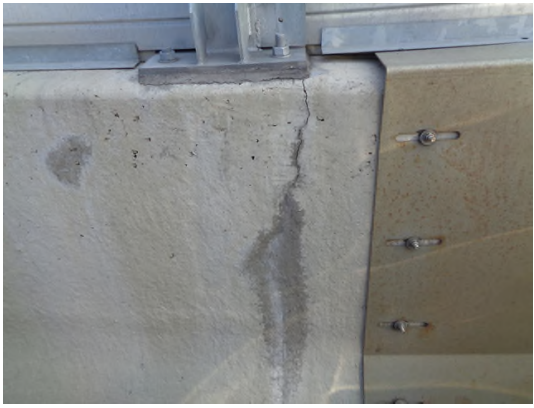
| 위 치 | 방호벽 상주방향 S9 | 위 치 | 거더 S1 G1 |
| 현 황 | 균열(Cw<0.3mm) | 현 황 | 파손(A=0.2m×0.3m) |

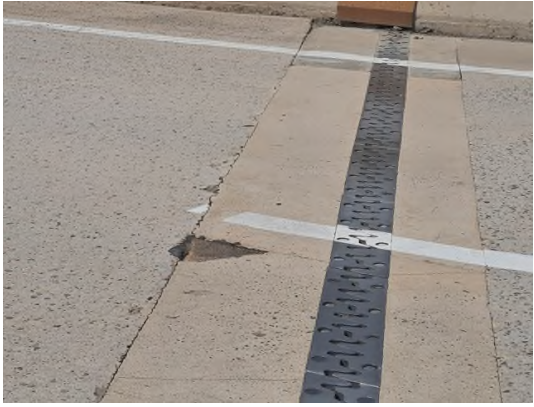
| 위 치 | 신축이음 영천방향 A1 | 위 치 | 신축이음 영천방향 P6 |
| 현 황 | 후타재 박락(A=0.1m×0.2m) | 현 황 | 후타재 파손(A=0.1m×0.1m) |

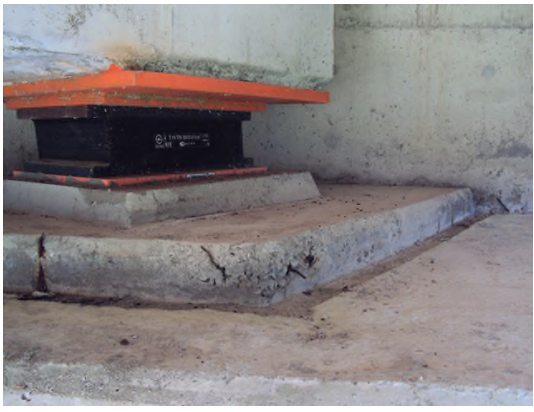
| 위 치 | 교량받침 A1 SH2 | 위 치 | 교량받침 A1 SH5 |
| 현 황 | 받침콘크리트<br>재료분리(A=0.3m×0.2m) | 현 황 | 스토퍼 간섭(1EA) |

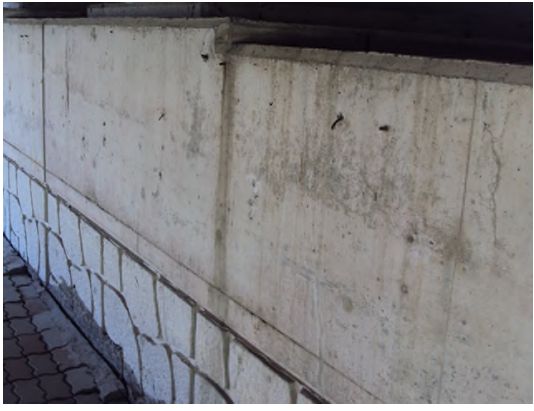
| 위 치 | 교대 A1 | 위 치 | 교각 P8 |
| 현 황 | 균열(Cw≥0.3mm) | 현 황 | 누수흔적(A=4.0m×2.0m) |

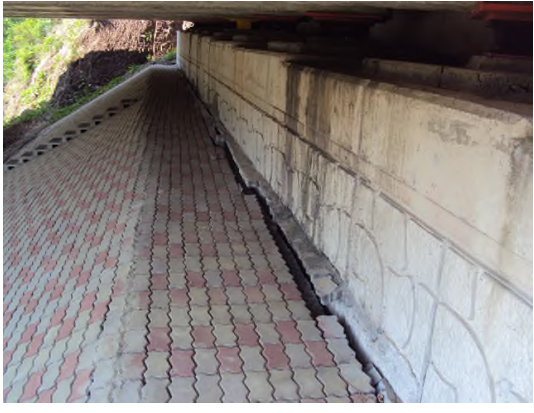
| 위 치 | 교대 A1 | 위 치 | 교대 A2 |
| 현 황 | 법면 침하 | 현 황 | 백태(A=0.2m×1.0m) |
