## 25. 신녕교

## 손상현황 사진

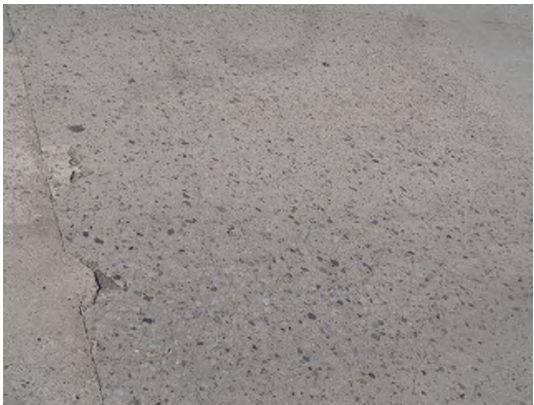
| 위 치 | 교면포장 상주방향 S4 | 위 치 | 방호벽 영천방향 S1 |

| 현 황 | 망상균열(A=6.0m×3.0m) | 현 황 | 균열(Cw < 0.3mm) |

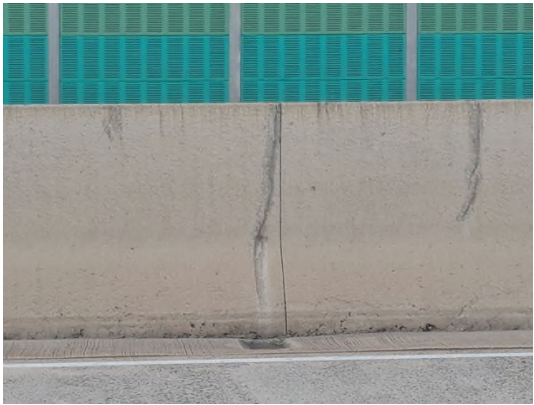
| 위 치 | 방호벽 영천방향 S2 | 위 치 | 방호벽 영천방향 S3 |

| 현 황 | 중분대 균열부백태(A=0.1m×1.0m) | 현 황 | 균열부 백태(A=0.1m×1.0m) |

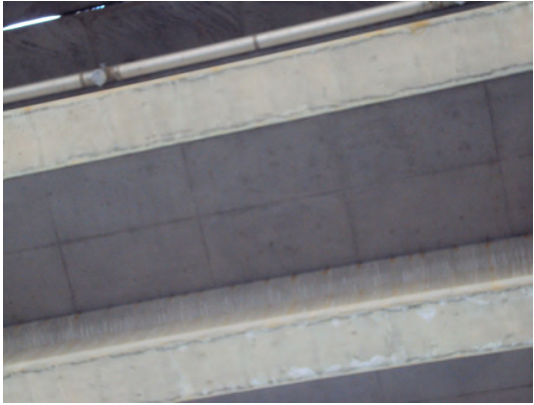
| 위 치 | 바닥판하면 영천방향 S3 | 위 치 | 바닥판하면 상주방향 S1 |

| 현 황 | 망상균열(A=2.5m×4.0m) | 현 황 | 파손(A=0.2m×1.0m) |

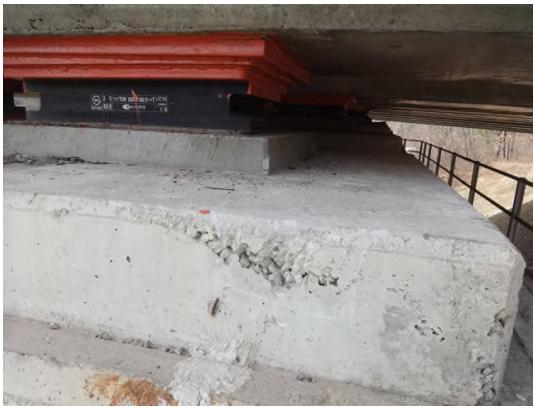
| 위 치 | 교량반침 상주방향 P1 SH1 | 위 치 | 교량반침 영천방향 P1 SH4 |

| 현 황 | 반침콘크리트<br>재료분리(A=0.1m×0.3m) | 현 황 | 반침콘크리트<br>재료분리(A=1.0m×1.5m) |

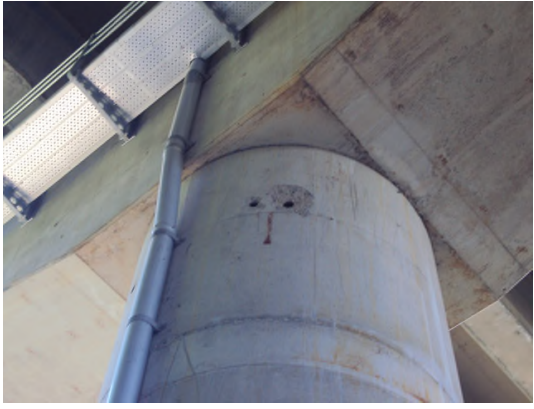
| 위 치 | 교각 상주방향 P1 | 위 치 | 교각 영천방향 P3 |

| 현 황 | 박락(A=0.4m×0.5m) | 현 황 | 균열(Cw<0.3mm) |

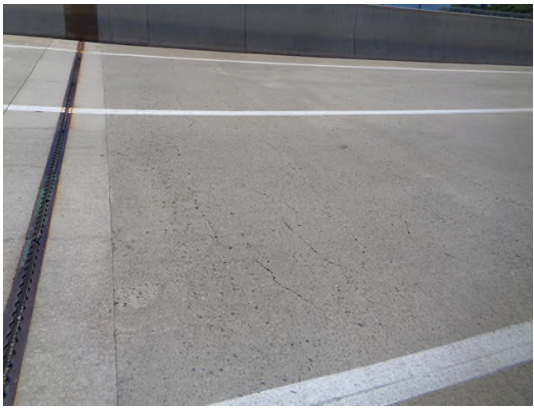
| 위 치 | 교면포장 상주방향 S5 | 위 치 | 교면포장 영천방향 S1 |

| 현 황 | 망상균열(A=35.0m×7.0m) | 현 황 | 망상균열(A=35.0m×5.0m) |

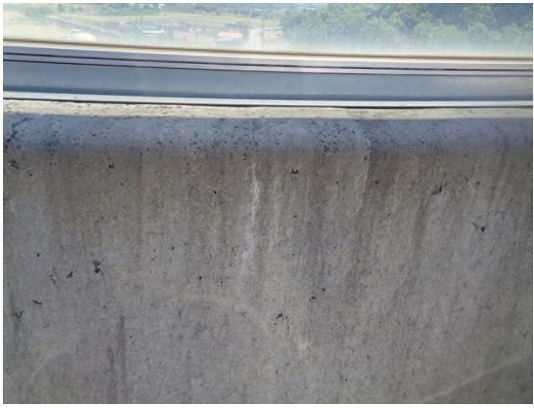
| 위 치 | 방호벽 상주방향 S3 | 위 치 | 방호벽 영천방향 S5 |

| 현 황 | 균열(Cw<0.3mm) | 현 황 | 중분대 굽힘(A=0.1m×1.0m) |

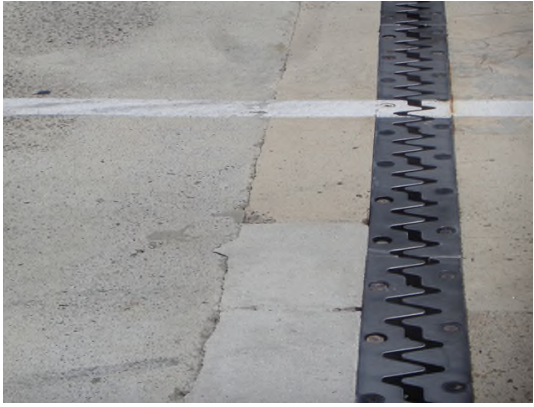
| 위 치 | 신축이음 상주방향 A1 | 위 치 | 신축이음 영천방향 A1 |

| 현 황 | 후타재 파손(A=0.1m×0.1m) | 현 황 | 후타재 파손(A=0.1m×0.1m) |

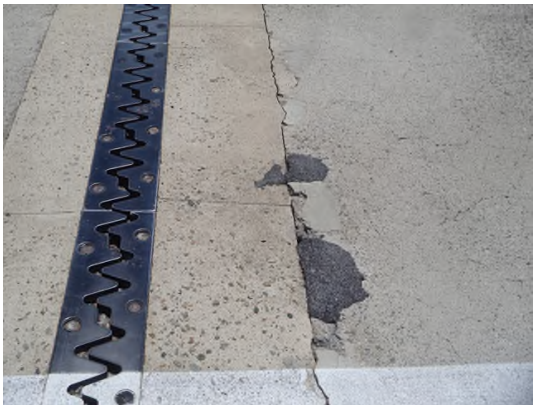
| 위 치 | 교면포장 상주방향 S1 | 위 치 | 교면포장 상주방향 S4 |

| 현 황 | 접속부 파손(A=0.2m×0.5m) 보수 | 현 황 | 망상균열(A=35.0m×6.0m) |

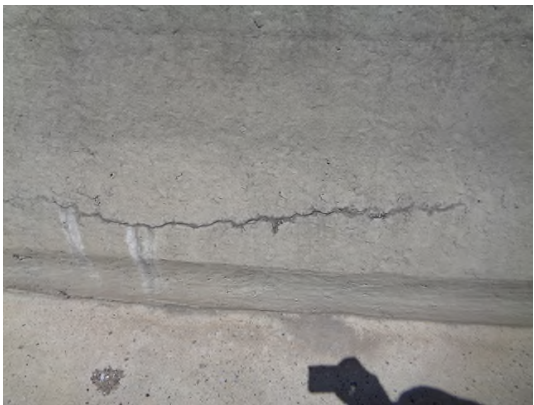
| 위 치 | 방호벽 상주방향 S1 | 위 치 | 방호벽 영천방향 S1 |

| 현 황 | 균열(Cw≥0.3mm) | 현 황 | 중분대 박리(A=0.3m×0.5m) |

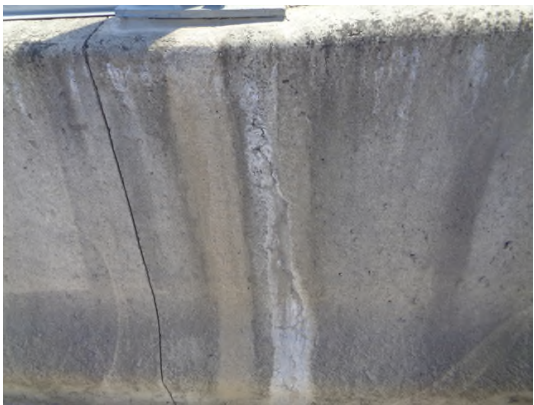
| 위 치 | 방호벽 영천방향 S1 | 위 치 | 신축이음 상주방향 A2 |

| 현 황 | 균열부 백태(A=0.1m×1.0m) | 현 황 | 후타재 균열(Cw<0.3mm) |

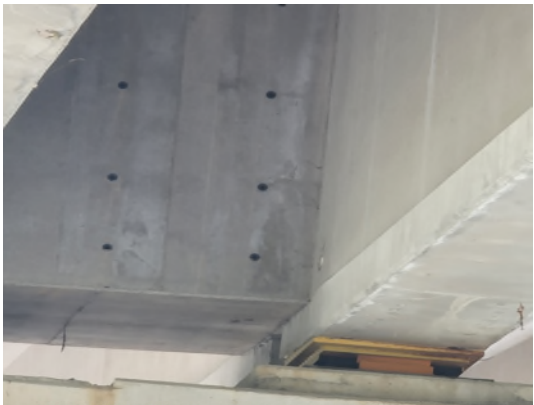
| 위 치 | 가로보 영천방향 S2 | 위 치 | 가로보 상주방향 S3 |

| 현 황 | 박리(A=0.2m×0.2m) | 현 황 | 망상균열(A=2.0m×2.0m) |

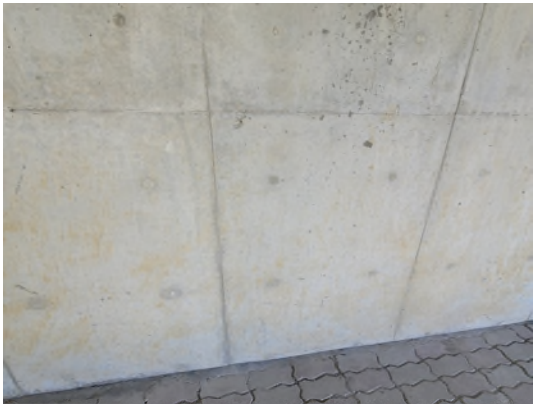
| 위 치 | 교대 상주방향 A1 | 위 치 | 교대 영천방향 A2 |

| 현 황 | 균열(Cw<0.3mm) | 현 황 | 망상균열(A=10.0m×2.0m) |

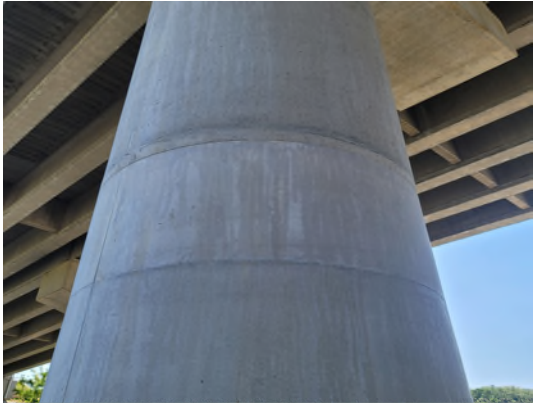
| 위 치 | 교각 상주방향 P1 | 위 치 | 교각 영천방향 P2 |

| 현 황 | 망상균열(A=3.0m×5.0m) | 현 황 | 균열(Cw<0.3mm) |

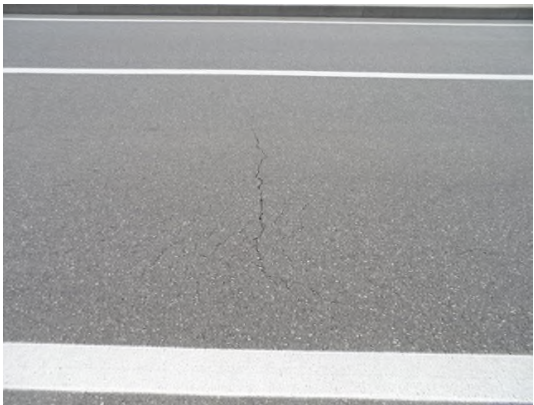
| 위 치 | 교면포장 상주방향 S6 | 위 치 | 배수시설 포항방향 S6 |

| 현 황 | 아스콘 균열 L=2.0m | 현 황 | 배수구 그레이팅 변형(1EA) |

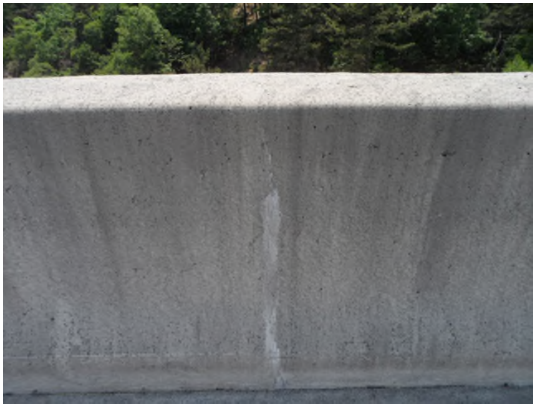
| 위 치 | 방호벽 본선방향 S4 | 위 치 | 신축이음 포항방향 A2 |

| 현 황 | 균열( $C_w < 0.3\text{mm}$ ) | 현 황 | 후타재 균열( $C_w < 0.3\text{mm}$ ) |

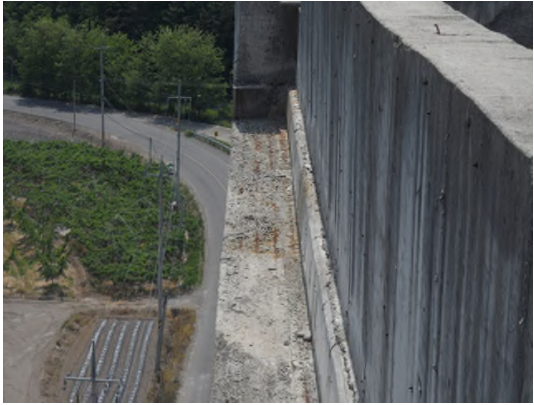
| 위 치 | 교면포장 포항방향 S3 | 위 치 | 바닥판하면 S1 |

| 현 황 | 철근노출( $A=0.4\text{m} \times 5.0\text{m}$ ) | 현 황 | 균열부 백태( $A=0.3\text{m} \times 2.0\text{m}$ ) |

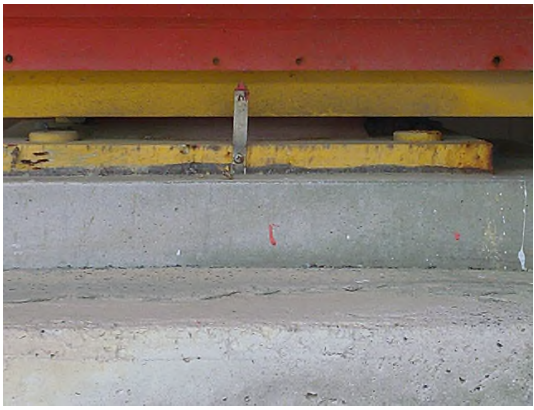
| 위 치 | 교량받침 A1 SH1 | 위 치 | 교량받침 P5 SH1 |

| 현 황 | 무수축물탈 균열( $Cw < 0.3mm$ ) | 현 황 | 받침콘크리트 박리( $A=0.3m \times 0.2m$ ) |

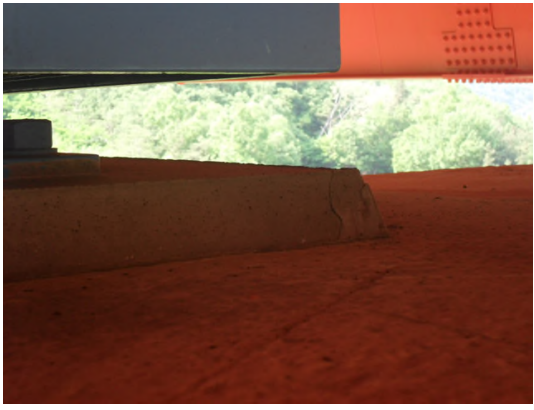
| 위 치 | 교량받침 P4 SH6 | 위 치 | 교량받침 P5 SH3 |

| 현 황 | 무수축물탈 박락( $A=0.1m \times 0.1m$ ) | 현 황 | 무수축물탈 균열( $Cw < 0.3mm$ ) |

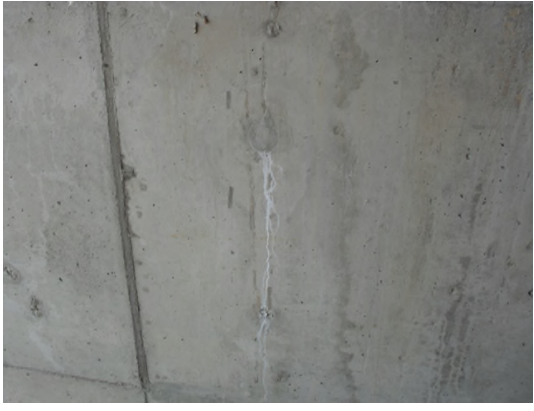
| 위 치 | 교대 A2 | 위 치 | 교각 P3 |

| 현 황 | 백태( $A=0.1m \times 0.5m$ ) | 현 황 | 코핑부 균열( $Cw < 0.3mm$ ) |

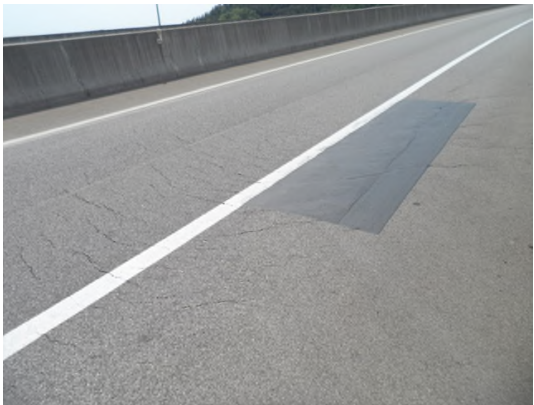
| 위 치 | 교면포장 S2 | 위 치 | 방호벽 S2 |

| 현 황 | 아스콘 망상균열(A=15.0m×3.0m) | 현 황 | 균열(Cw<0.3mm) |

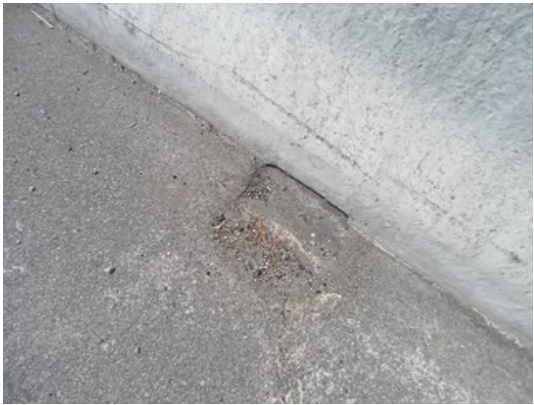
| 위 치 | 배수시설 S1 | 위 치 | 신축이음 A1 |

| 현 황 | 배수구 막힘(1EA) | 현 황 | 후타재 박리(A=0.3m×0.3m) |

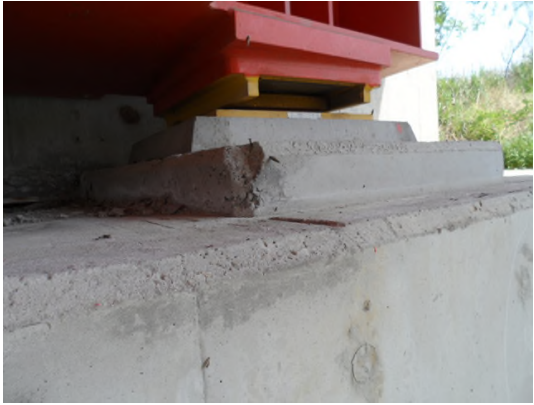
| 위 치 | 교량받침 A1 SH1 | 위 치 | 교대 A1 |

| 현 황 | 받침콘크리트 박락(A=0.2m×0.2m) | 현 황 | 망상균열(A=5.0m×2.0m) |

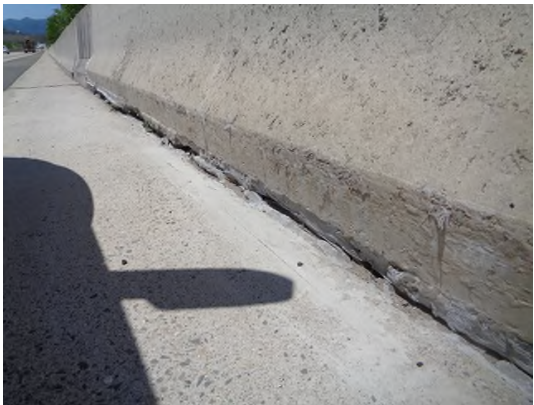
| 위 치 | 교면포장 상주방향 S1 | 위 치 | 교면포장 상주방향 S4 |

| 현 황 | 접속부 침하(T=7.0cm) | 현 황 | 망상균열 및 재료분리(A=40.0m×7.0m) |

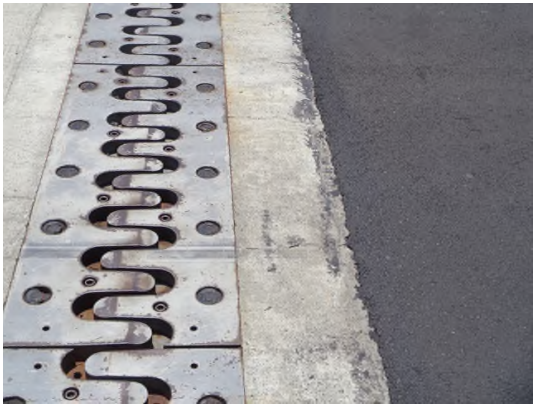
| 위 치 | 신축이음 상주방향 A1 | 위 치 | 신축이음 상주방향 P4 |

| 현 황 | 후타재 균열(Cw<0.3mm) | 현 황 | 본체 부식(L=10.0m) |

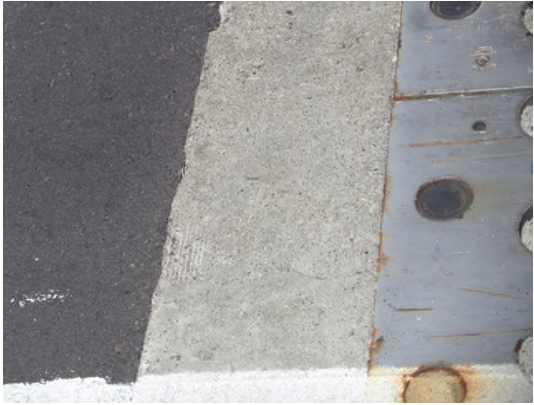
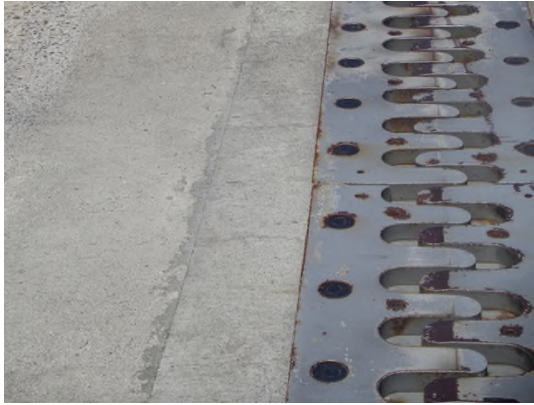
| 위 치 | 신축이음 영천방향 A1 | 위 치 | 신축이음 영천방향 P4 |

| 현 황 | 후타재 균열(Cw<0.3mm) | 현 황 | 후타재 균열(Cw<0.3mm) |

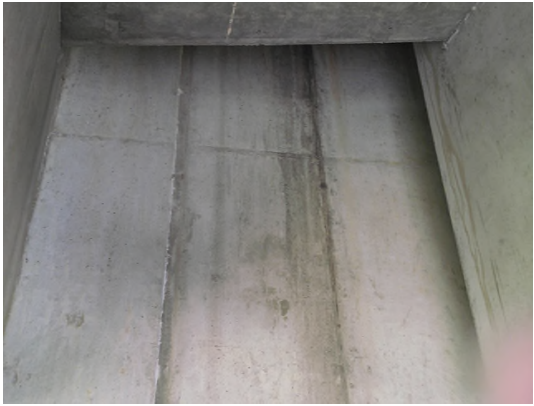
| 위 치 | 교대 상주방향 A2 | 위 치 | 교대 영천방향 A1 |

| 현 황 | 누수흔적(A=1.0m×2.0m) | 현 황 | 균열(Cw<0.3mm) |

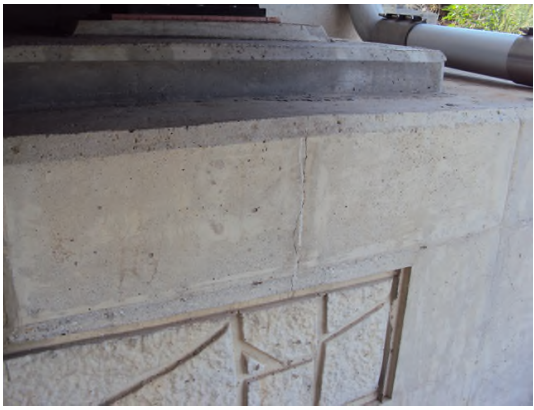
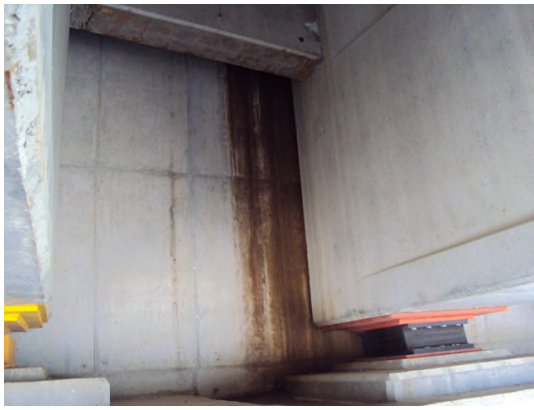
| 위 치 | 교대 영천방향 A2 | 위 치 | 교대 영천방향 A2 |

| 현 황 | 균열( $C_w \geq 0.3\text{mm}$ ) | 현 황 | 누수흔적( $A=1.0\text{m} \times 3.0\text{m}$ ) |

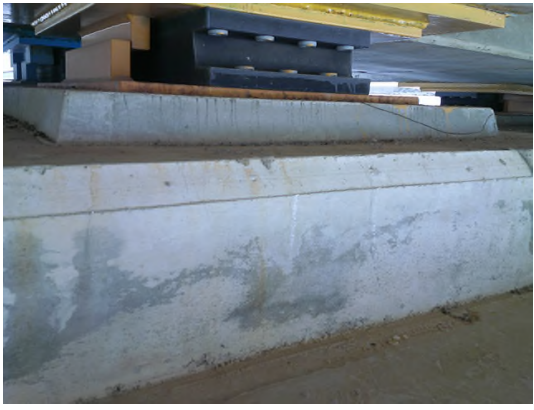
| 위 치 | 교량받침 P7 SH08 | 위 치 | 교량받침 P7 SH06 |

| 현 황 | 받침콘크리트 균열( $C_w > 0.3\text{mm}$ ) | 현 황 | 플레이트 부식 |

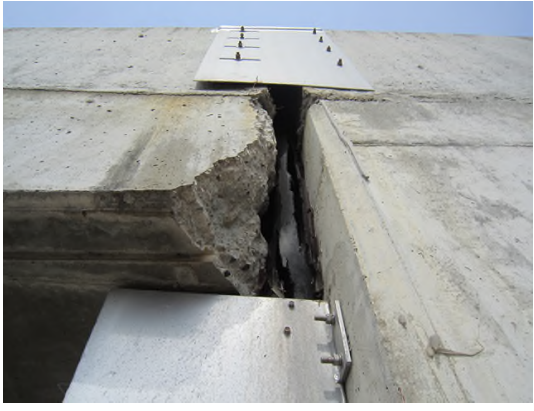
| 위 치 | 바닥판하면 영천방향 S12 | 위 치 | 가로보 상주방향 S1 |

| 현 황 | 파손( $A=0.5\text{m} \times 0.4\text{m}$ ) | 현 황 | 재료분리( $A=0.5\text{m} \times 0.5\text{m}$ ) |

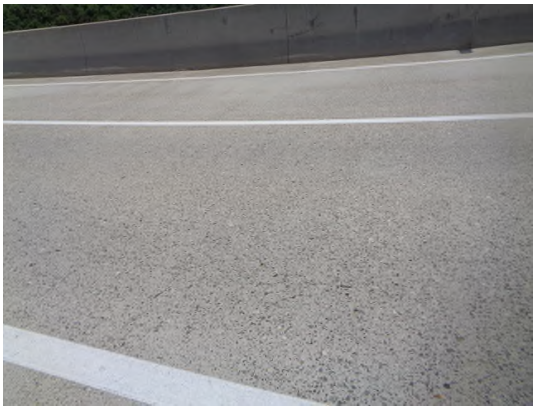
| 위 치 | 교면포장 상주방향 S2 | 위 치 | 교면포장 영천방향 S2 |

| 현 황 | 망상균열(A=40.0m×6.0m) | 현 황 | 박리(A=0.5m×0.3m) |

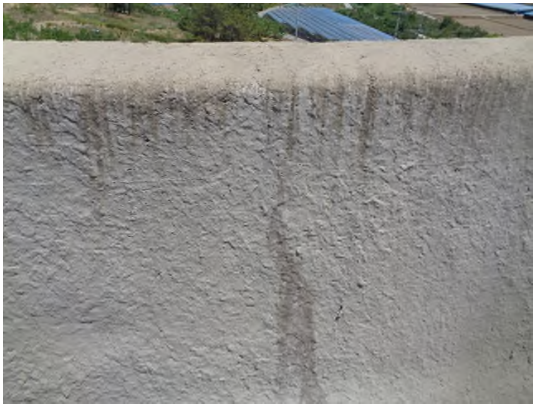
| 위 치 | 방호벽 상주방향 S2 | 위 치 | 방호벽 영천방향 S1 |

| 현 황 | 균열(Cw<0.3mm) | 현 황 | 균열부백태(A=0.1m×1.0m) |

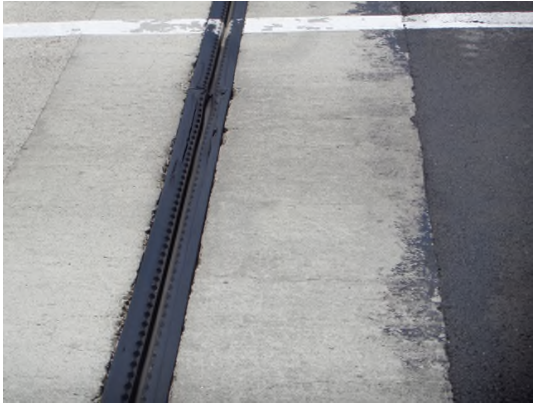
| 위 치 | 신축이음 상주방향 A1 | 위 치 | 신축이음 상주방향 A2 |

| 현 황 | 후타재 균열(Cw<0.3mm) | 현 황 | 후타재 망상균열(A=3.0m×0.5m) |

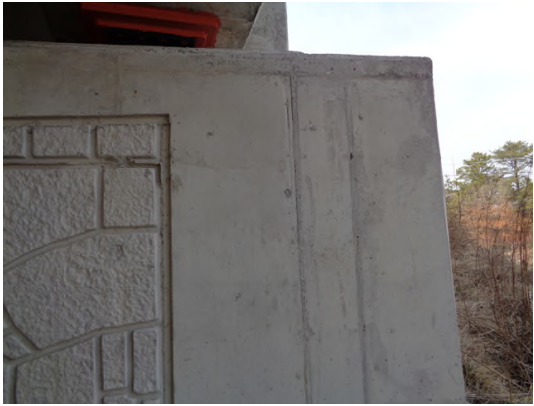
| 위 치 | 교대 상주방향 A1 | 위 치 | 교대 상주방향 A2 |

| 현 황 | 균열( $Cw < 0.3mm$ ) | 현 황 | 균열( $Cw \geq 0.3mm$ ) |
