## 35. 오미교

## 36. 산하교

## 37. 단포교

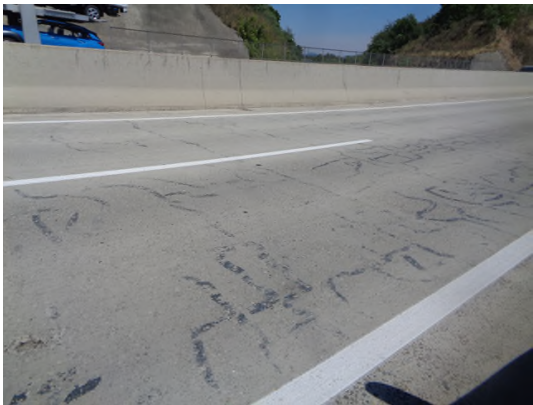
| 위 치 | 교면포장 영천방향 S1 | 위 치 | 교면포장 영천방향 S1 |

| 현 황 | 망상균열(A=11.0m×2.0m) | 현 황 | 보수재 박리(A=45.0m×3.0m) |

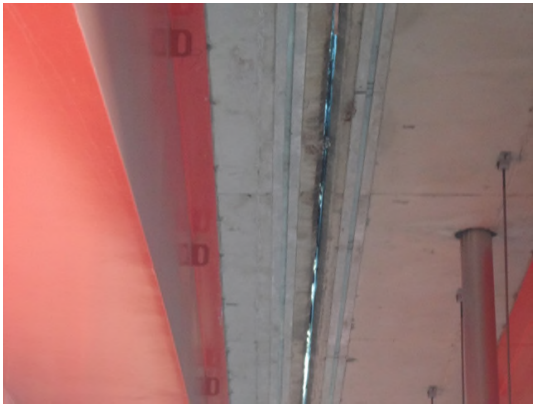
| 위 치 | 바닥판하면 상주방향 A1 | 위 치 | 신축이음 상주방향 A2 |

| 현 황 | 균열(Cw<0.3mm) | 현 황 | 본체 고무재 파손(L=0.5m) |

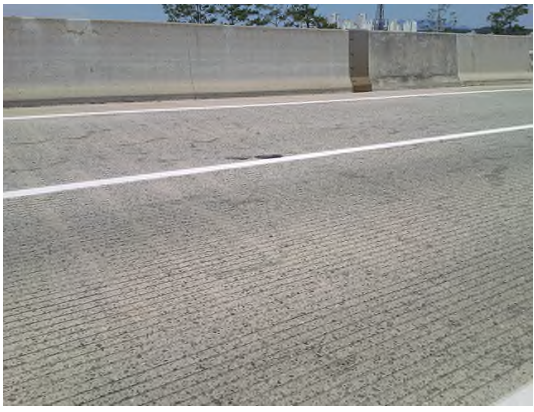
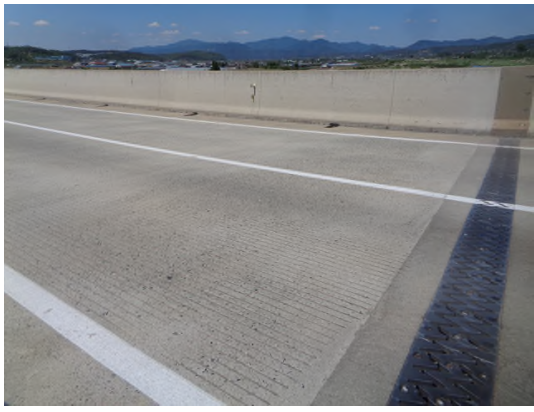
| 위 치 | 교면포장 상6주방향 S1 | 위 치 | 교면포장 영천방향 S4 |

| 현 황 | 망상균열(A=35.0m×9.0m) | 현 황 | 망상균열(A=30.0m×8.0m) |

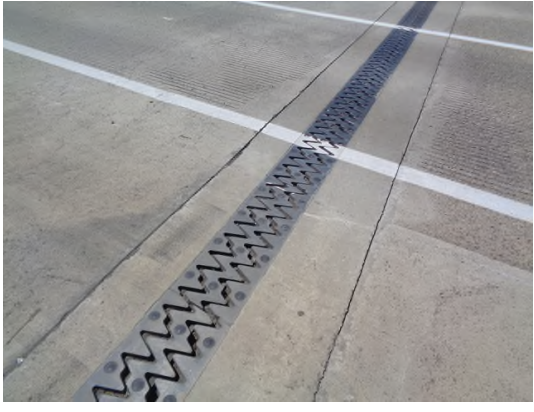
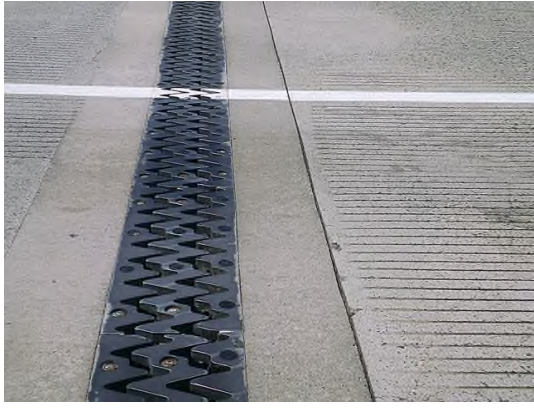
| 위 치 | 신축이음 상주방향 A1 | 위 치 | 신축이음 영천방향 P4 |

| 현 황 | 후타재 파손(A=0.1m×0.5m) | 현 황 | 후타재 균열(Cw<0.3mm) |

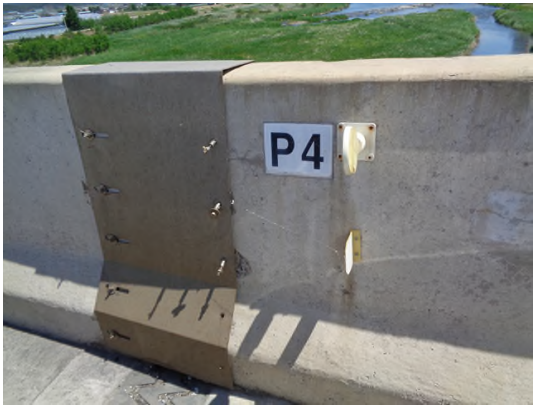
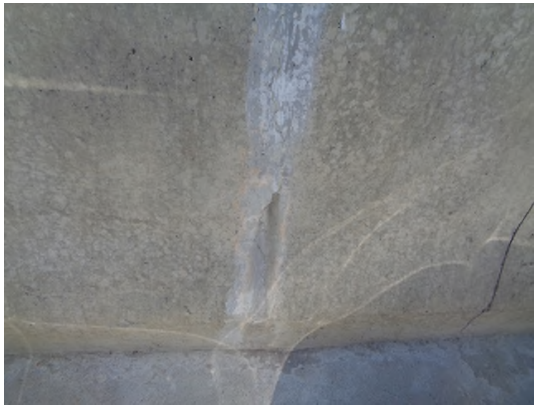
| 위 치 | 방호벽 상주방향 S5 | 위 치 | 방호벽 영천방향 S5 |

| 현 황 | 파손(A=0.1m×0.1m) | 현 황 | 균열부백태(A=0.2m×1.0m) |

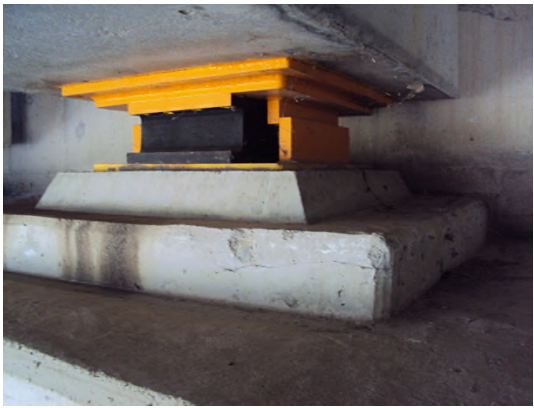
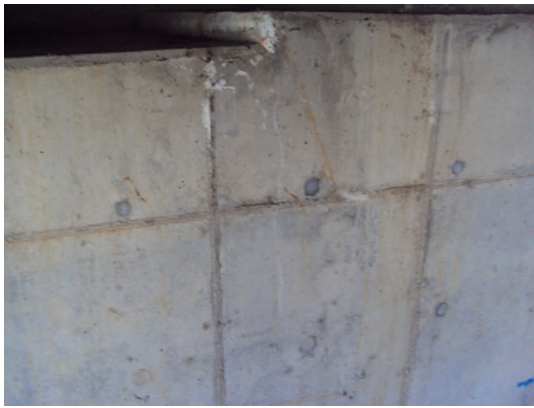
| 위 치 | 교량받침 상주방향 A2 SH3 | 위 치 | 교대 상주방향 A2 |

| 현 황 | 받침콘크리트 파손(A=0.1m×0.1m) | 현 황 | 균열(Cw<0.3mm) |

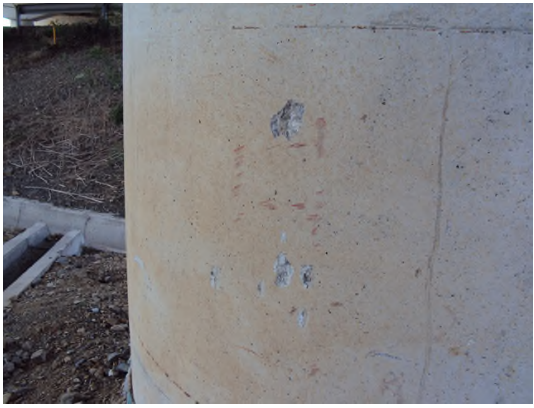
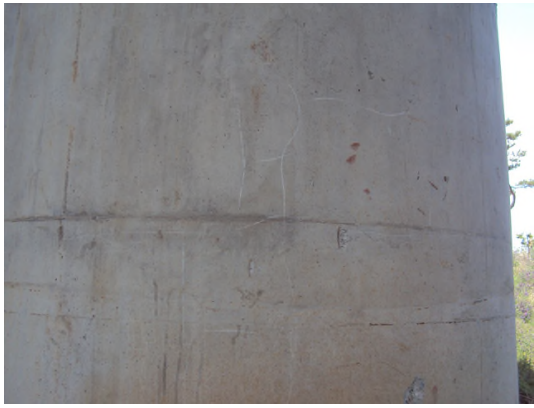
| 위 치 | 교각 상주방향 P10 | 위 치 | 교각 상주방향 P10 |

| 현 황 | 기둥부 파손(A=0.1m×0.1m) | 현 황 | 기둥부 망상균열(A=5.0m×2.0m) |

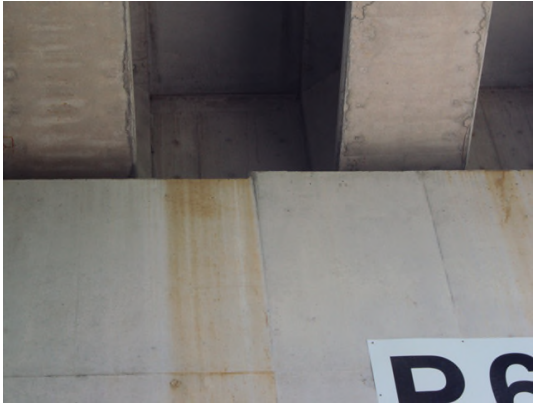
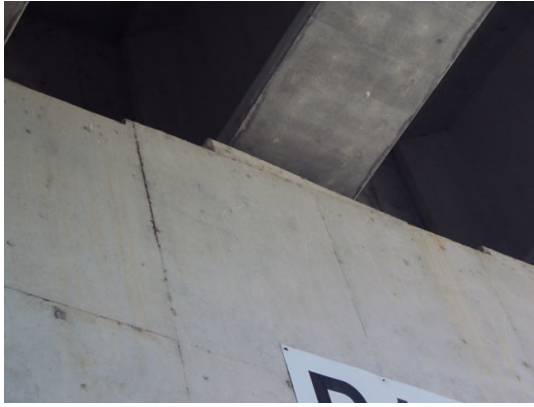
| 위 치 | 교각 영천방향 P6 | 위 치 | 교각 영천방향 P10 |

| 현 황 | 코핑부 균열(Cw<0.3mm) | 현 황 | 코핑부 균열(Cw<0.3mm) |

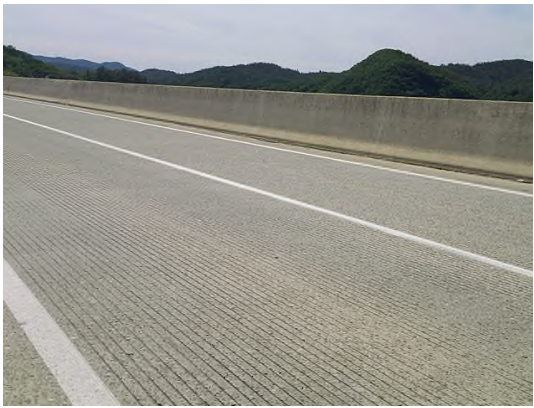
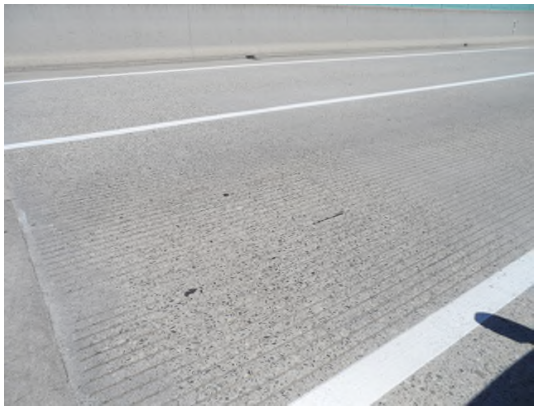
| 위 치 | 교면포장 상주방향 S1 | 위 치 | 교면포장 영천방향 S3 |

| 현 황 | 망상균열(A=45.0m×8.0m) | 현 황 | 망상균열(A=45.0m×5.0m) |

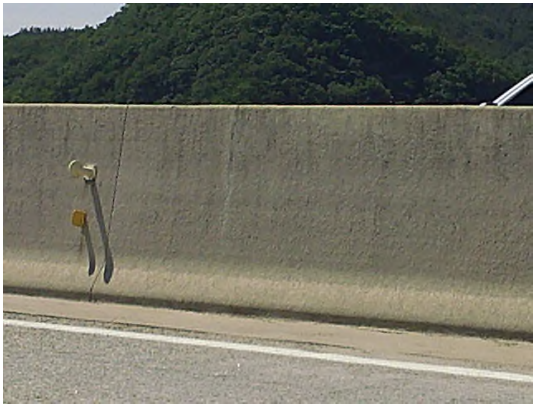
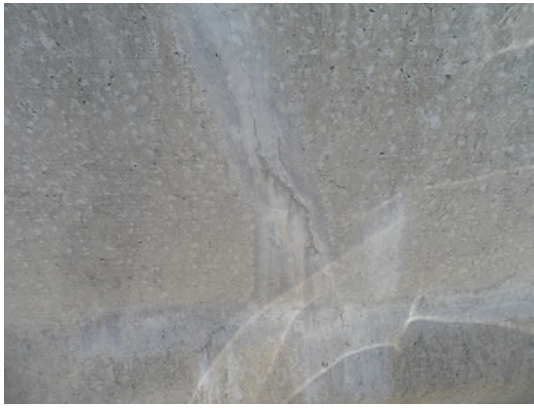
| 위 치 | 방호벽 상주방향 S3 | 위 치 | 방호벽 영천방향 S4 |

| 현 황 | 균열부백태(A=0.2m×1.0m) | 현 황 | 균열부백태(A=0.2m×1.0m) |

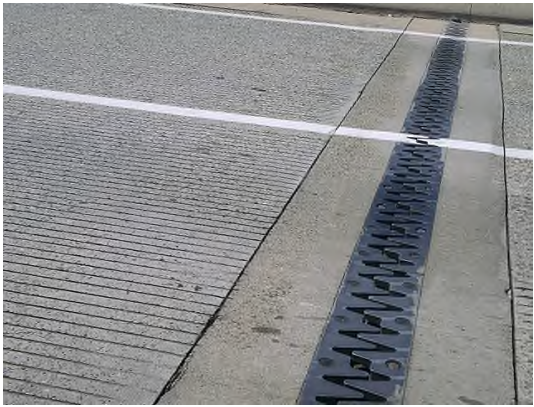
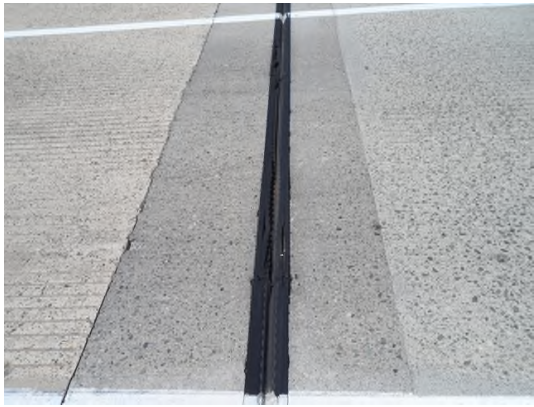
| 위 치 | 신축이음 상주방향 P2 | 위 치 | 신축이음 영천방향 A1 |

| 현 황 | 후타재 표면불량(A=0.3m×6.0m) | 현 황 | 고무재 파손 |

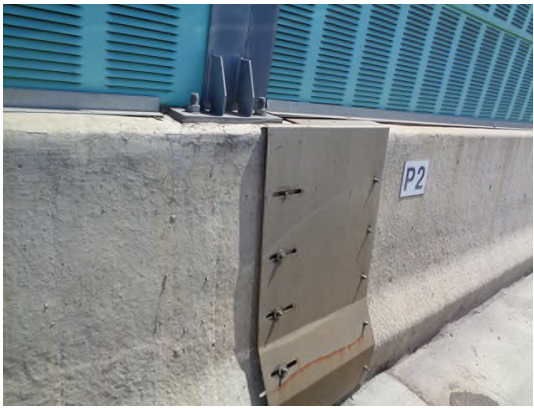
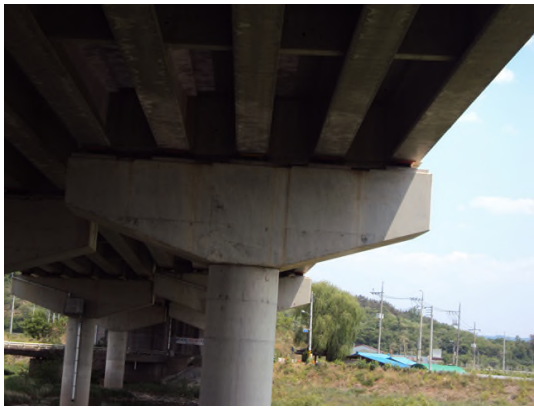
| 위 치 | 신축이음 상주방향 P2 | 위 치 | 교각 영천방향 P1 |

| 현 황 | 차수판 앵커 탈락 | 현 황 | 균열( $Cw < 0.3mm$ ) |

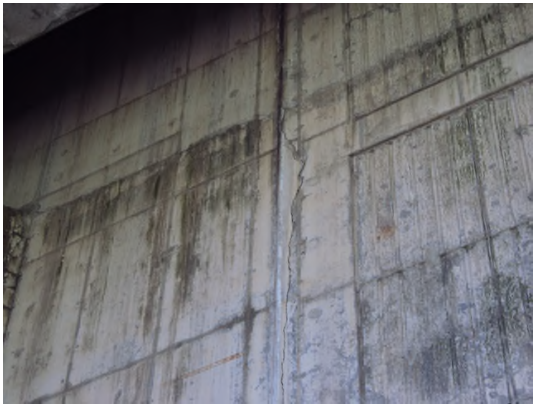
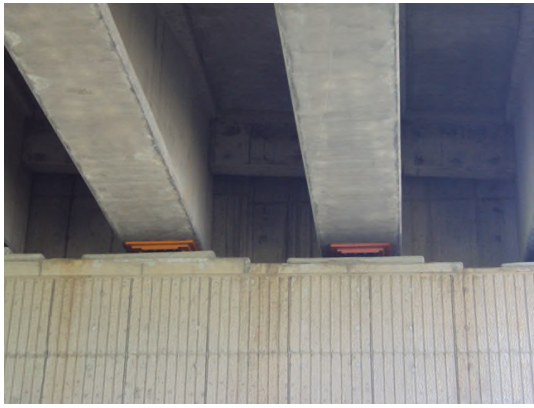
| 위 치 | 교대 상주방향 A1 | 위 치 | 교대 상주방향 A1 |

| 현 황 | 들뜸( $A=0.3m \times 6.0m$ ) | 현 황 | 백태( $A=0.1m \times 0.3m$ ) |

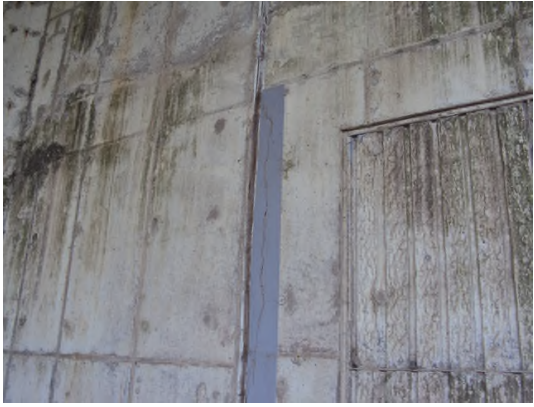
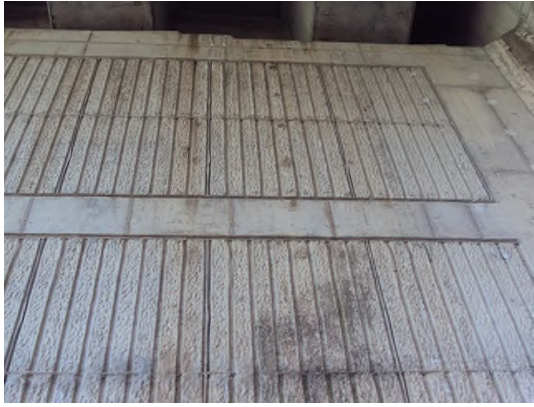
| 위 치 | 교대 영천방향 A2 | 위 치 | 교대 영천방향 A1 |

| 현 황 | 재균열( $Cw < 0.3mm$ ) | 현 황 | 균열( $Cw < 0.3mm$ ) |

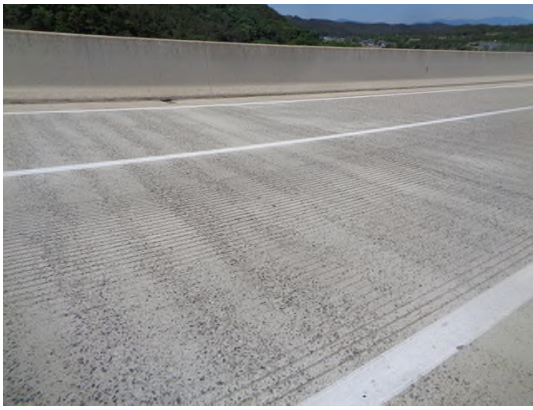
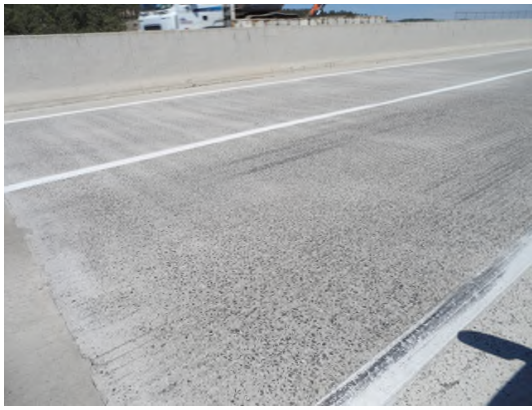
| 위 치 | 교면포장 상주방향 S4 | 위 치 | 교면포장 영천방향 S1 |

| 현 황 | 망상균열(A=30.0m×3.0m) | 현 황 | 망상균열(A=35.0m×3.0m) |

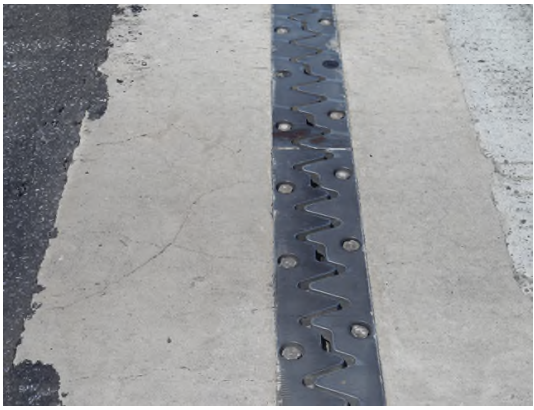
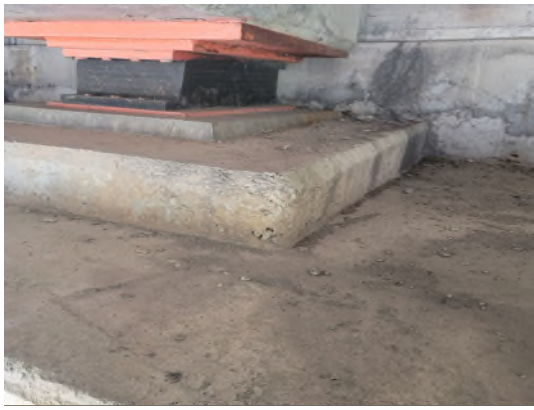
| 위 치 | 신축이음 영천방향 A1 | 위 치 | 교량받침 상주방향 A1 SH5 |

| 현 황 | 후타재 망상균열(A=0.8m×2.0m) | 현 황 | 받침콘크리트 재료분리(A=0.3m×0.2m) |

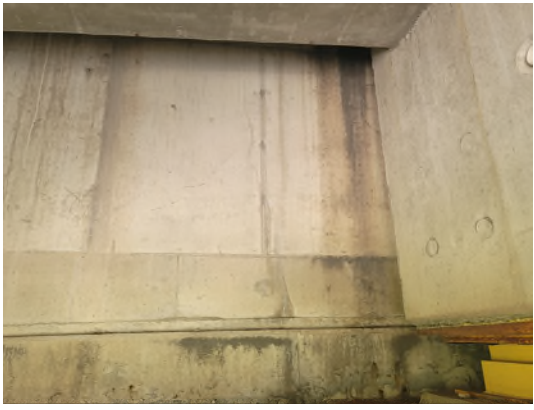
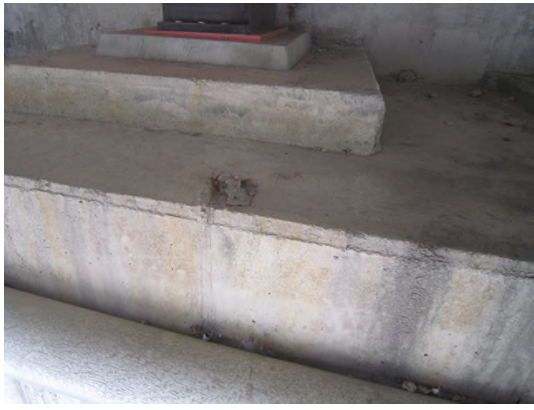
| 위 치 | 교대 상주방향 A1 | 위 치 | 교대 영천방향 A1 |

| 현 황 | 균열(Cw<0.3mm) | 현 황 | 박리(A=0.1m×0.2m) |

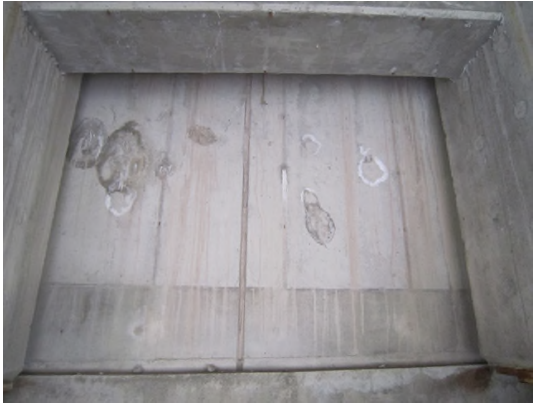
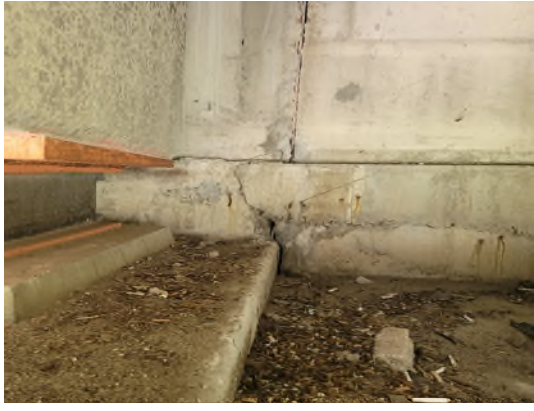
| 위 치 | 교대 영천방향 A1 | 위 치 | 교대 영천방향 A1 |

| 현 황 | 백태(A=0.1m×0.2m) | 현 황 | 파손(A=0.2m×0.2m) |

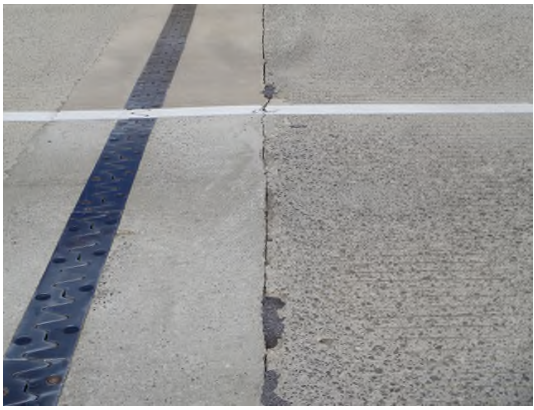
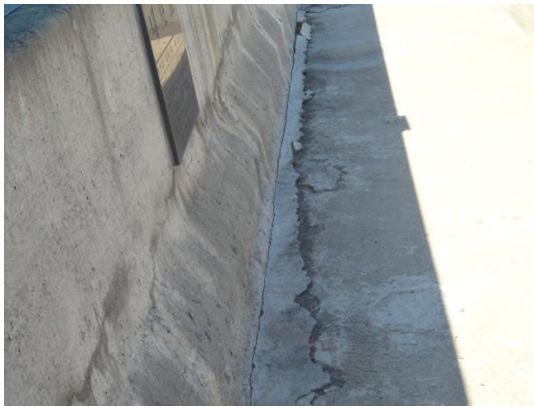
| 위 치 | 교면포장 상주방향 S1 | 위 치 | 교면포장 영천방향 S4 |

| 현 황 | 접속부 박락(A=0.1m×3.0m) | 현 황 | 접속부 파손(A=4.0m×0.3m) |

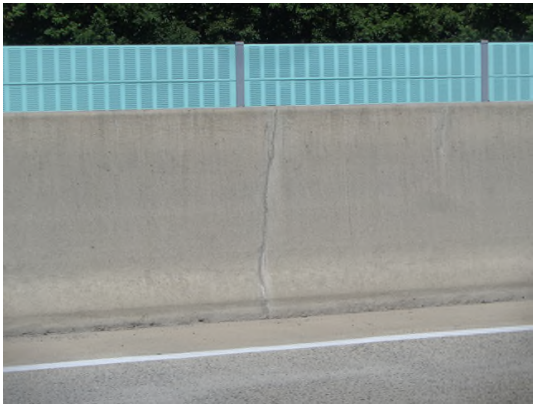
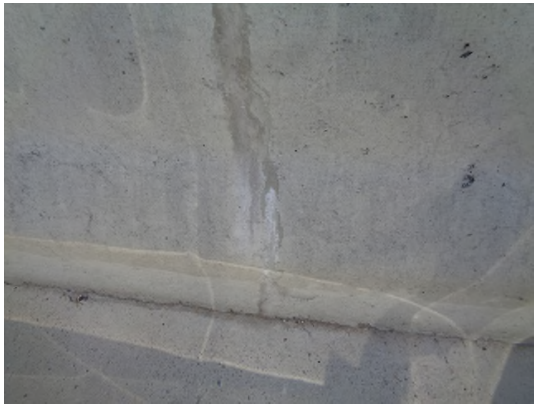
| 위 치 | 방호벽 상주방향 S1 | 위 치 | 방호벽 상주방향 S2 |

| 현 황 | 중분대 균열(Cw≥0.3mm) | 현 황 | 백태(A=0.1m×1.0m) |

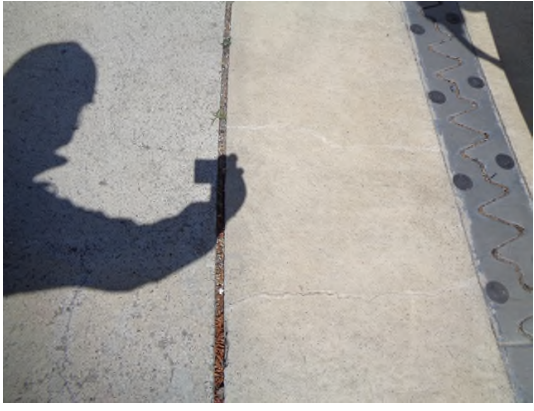
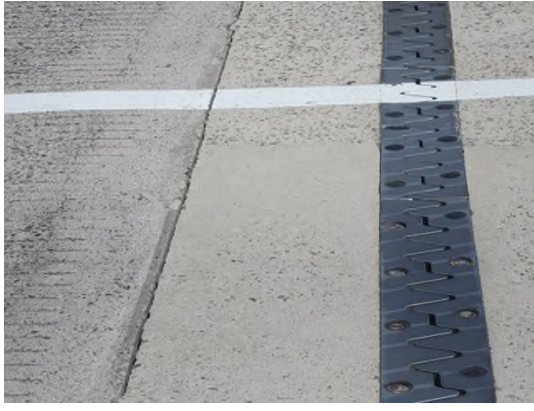
| 위 치 | 신축이음 상주방향 A2 | 위 치 | 신축이음 영천방향 A1 |

| 현 황 | 후타재 균열(Cw<0.3mm) | 현 황 | 후타재 균열(Cw<0.3mm) |

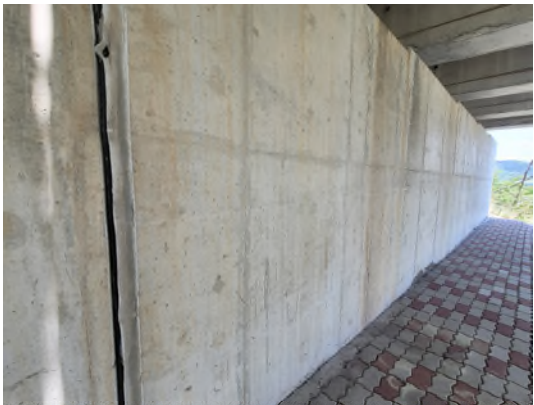
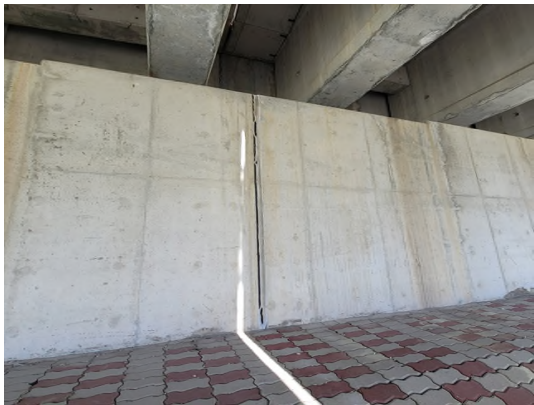
| 위 치 | 교대 상주방향 A1 | 위 치 | 교대 상주방향 A1 |

| 현 황 | 균열( $Cw < 0.3mm$ ) | 현 황 | 실란트 이격( $L=4.0m$ ) |

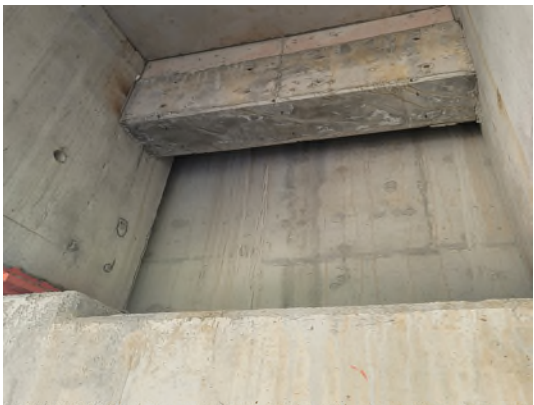
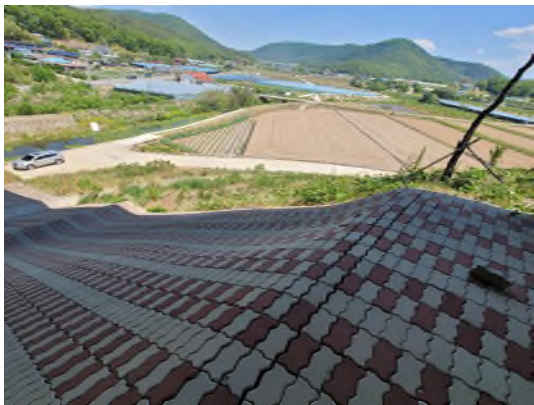
| 위 치 | 교대 상주방향 A2 | 위 치 | 교대 상주방향 A2 |

| 현 황 | 백태( $A=0.5m \times 2.0m$ ) | 현 황 | 법면 보호블럭 밀림 |

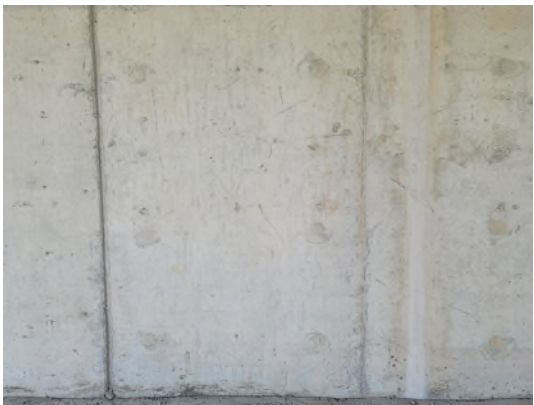
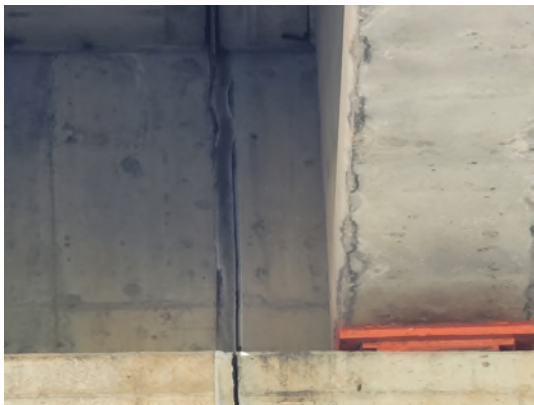
| 위 치 | 교대 영천방향 A1 | 위 치 | 교대 영천방향 A2 |

| 현 황 | 균열( $Cw < 0.3mm$ ) | 현 황 | 실란트 이격( $L=2.0m$ ) |

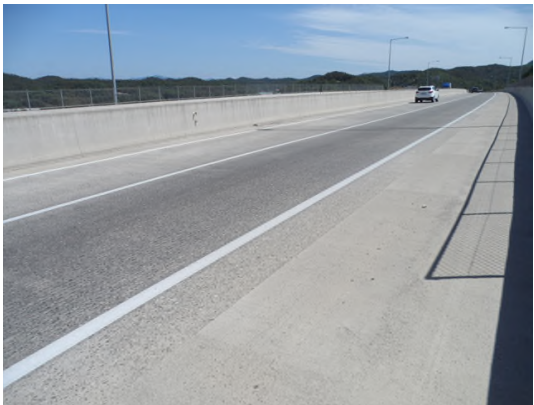
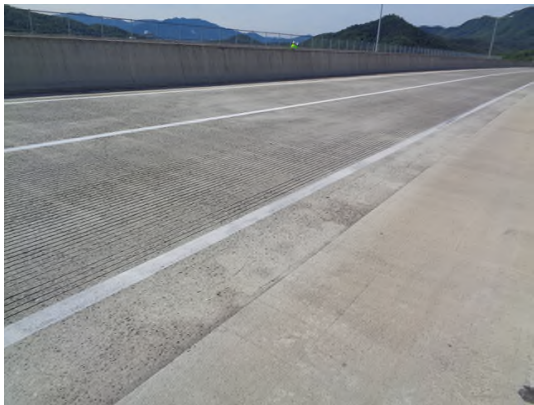
| 위 치 | 교면포장 상주방향 S1 | 위 치 | 교면포장 영천방향 S1 |

| 현 황 | 망상균열(A=50.0m×3.0m) | 현 황 | 망상균열(A=50.0m×6.0m) |

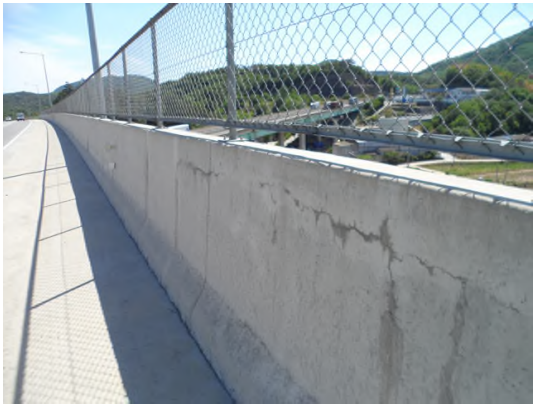
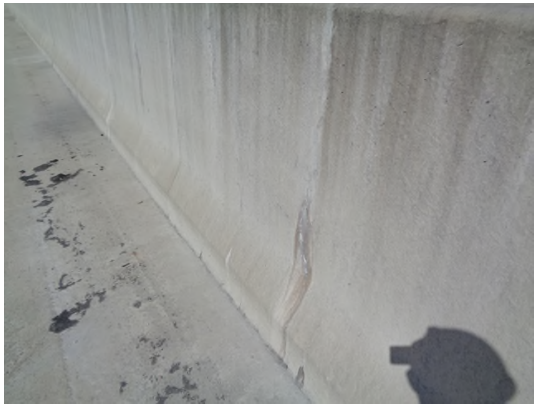
| 위 치 | 방호벽 상주방향 S3 | 위 치 | 방호벽 영천방향 S1 |

| 현 황 | 균열부백태(A=0.2m×1.0m) | 현 황 | 균열부백태(A=0.2m×1.0m) |

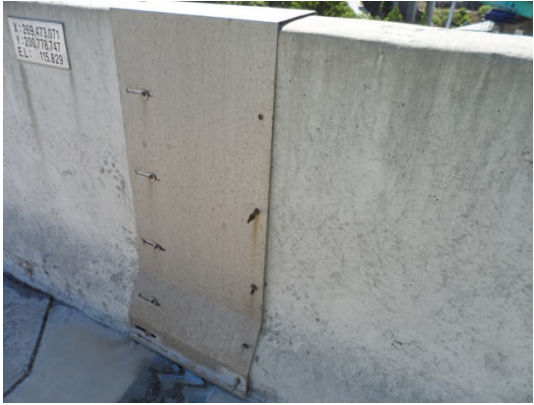
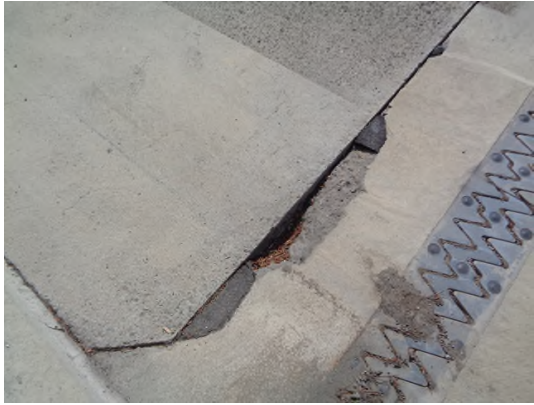
| 위 치 | 신축이음 상주방향 A1 | 위 치 | 신축이음 영천방향 A1 |

| 현 황 | 차수판 앵커 탈락(5EA) | 현 황 | 후타재 파손(A=0.2m×1.5m) |

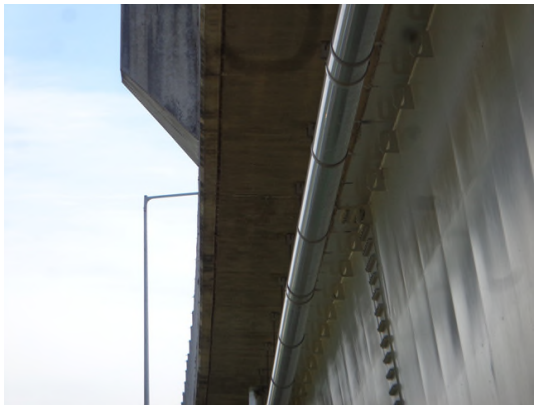
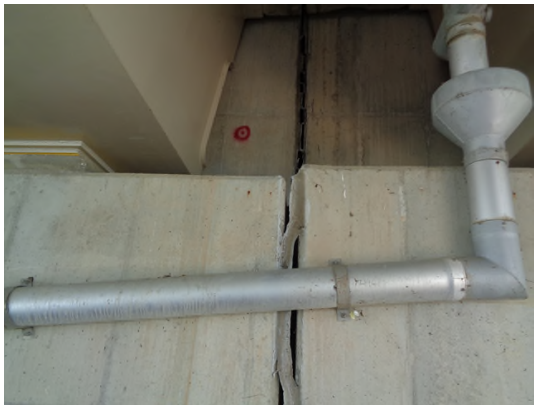
| 위 치 | 바닥판하면 영천방향 S3 | 위 치 | 교대 상주방향 A1 |

| 현 황 | 균열부백태(A=0.1m×1.0m) | 현 황 | 실란트 이격(L=5.0m) |

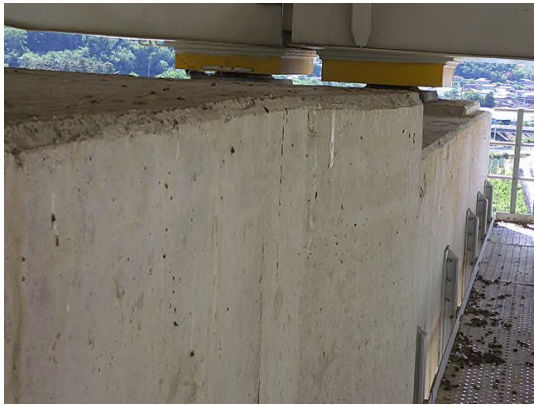
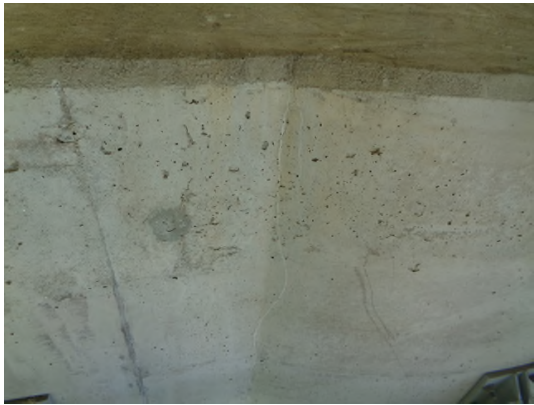
| 위 치 | 교각 상주방향 P3 | 위 치 | 교각 영천방향 P5 |

| 현 황 | 박락(A=0.3m×0.3m) | 현 황 | 균열(Cw<0.3mm) |

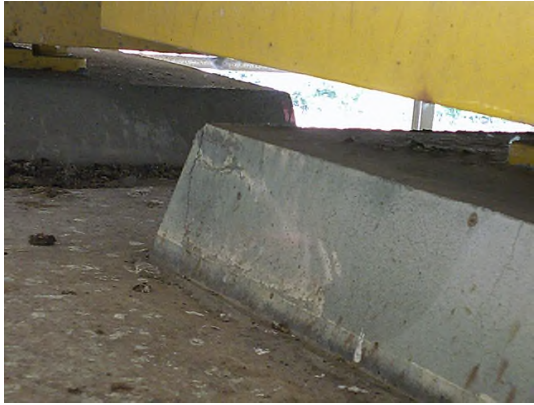
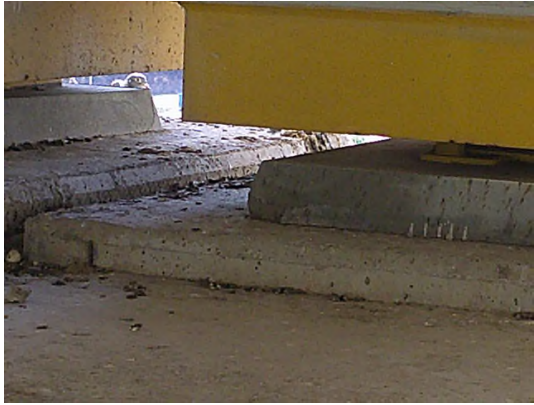
| 위 치 | 교량받침 영천방향 P7 SH1 | 위 치 | 교량받침 상주방향 P7 SH3 |

| 현 황 | 무수축물탈박리(A=0.1m×0.1m) | 현 황 | 박락(A=0.2m×0.1m) |

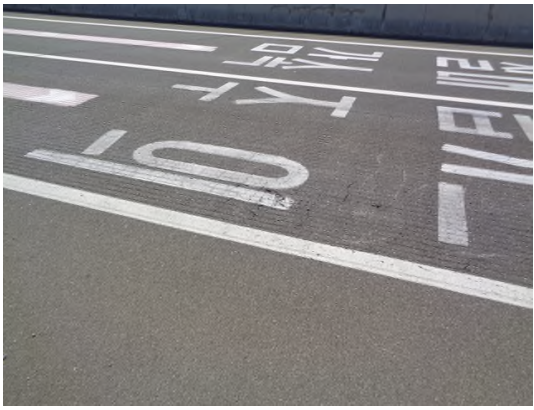
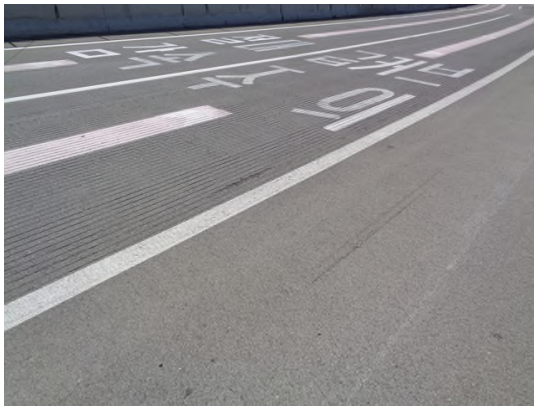
| 위 치 | 교면포장 S10 | 위 치 | 교면포장 S14 |

| 현 황 | 아스콘 파손(A=1.0m×0.1m) | 현 황 | 아스콘 파손(A=1.0m×0.1m) |

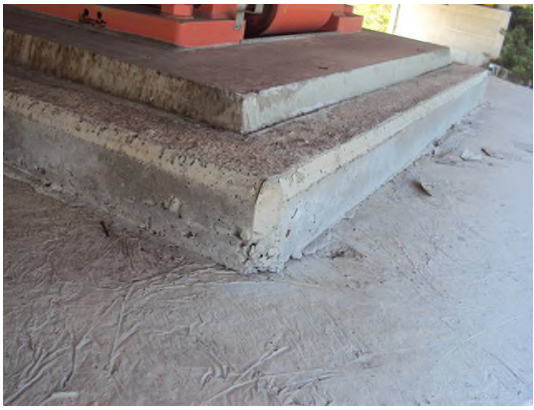
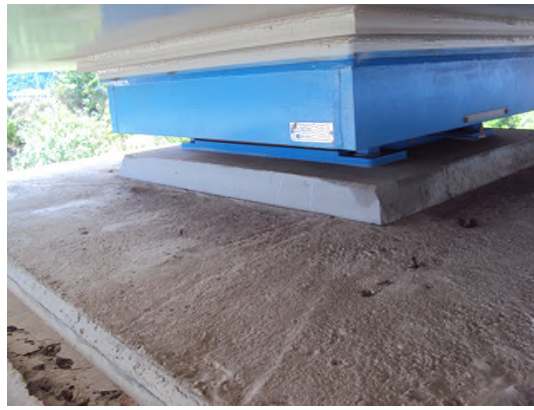
| 위 치 | 교량받침 P13 SH2 | 위 치 | 교량받침 P11 SH1 |

| 현 황 | 받침콘크리트 재료분리(A=0.1m×0.1m) | 현 황 | 무수축물탈 균열(Cw<0.3mm) |

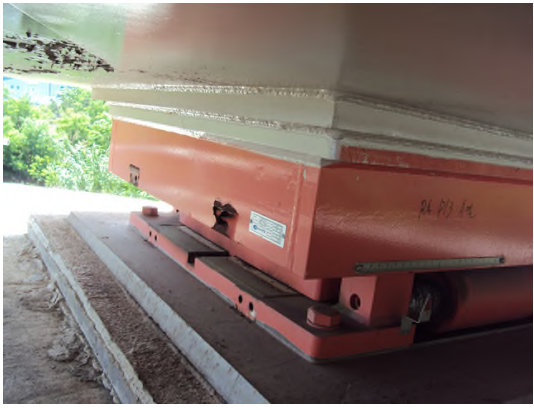
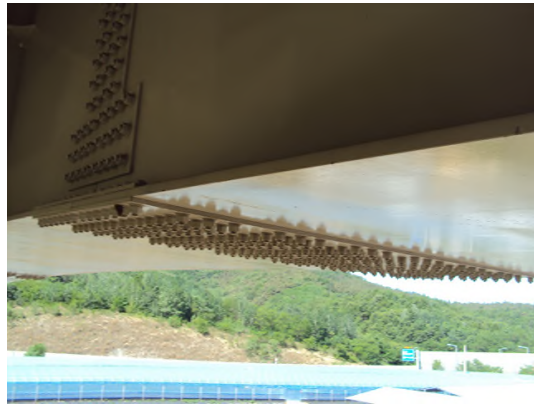
| 위 치 | 교량받침 P13 SH1 | 위 치 | 거더외부 S12 G2 |

| 현 황 | 도장박리(A=0.1m×0.1m) | 현 황 | 도장박리(A=0.4m×0.5m) |

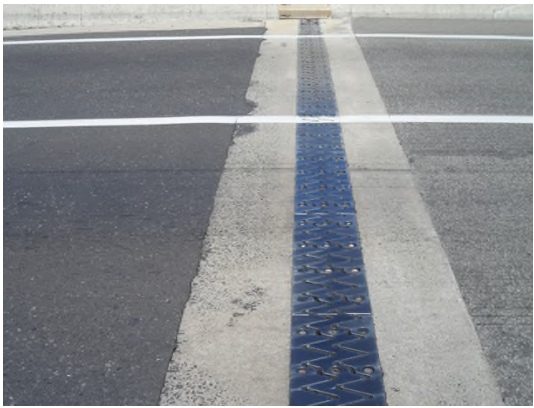
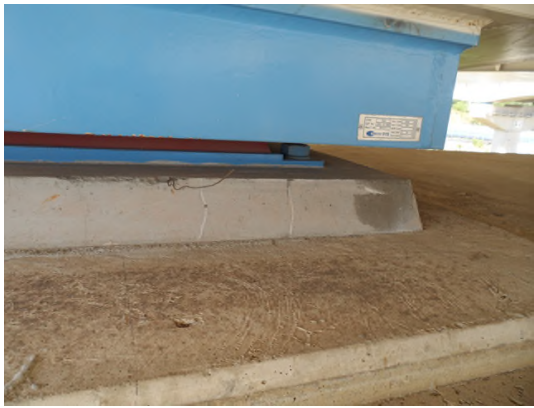
| 위 치 | 신축이음 A1 | 위 치 | 교량받침 P1 SH2 |

| 현 황 | 후타재 균열( $Cw < 0.3mm$ ) | 현 황 | 무수축물탈 균열( $Cw < 0.3mm$ ) |

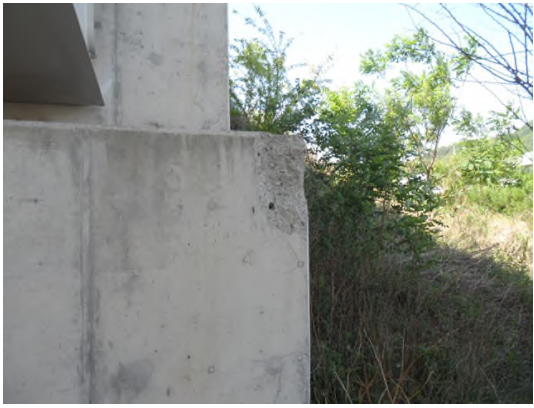
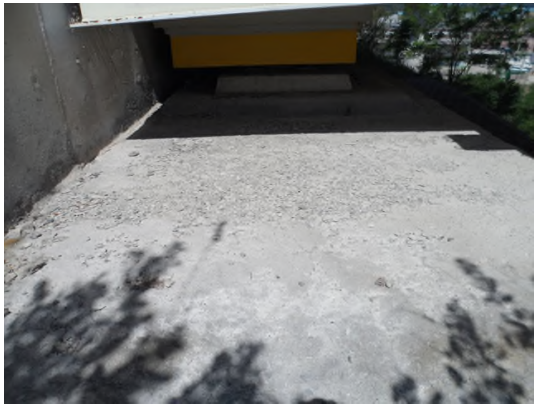
| 위 치 | 교대 A1 | 위 치 | 교대 A1 |

| 현 황 | 박락( $A=0.4m \times 0.5m$ ) | 현 황 | 박리( $A=1.5m \times 1.5m$ ) |

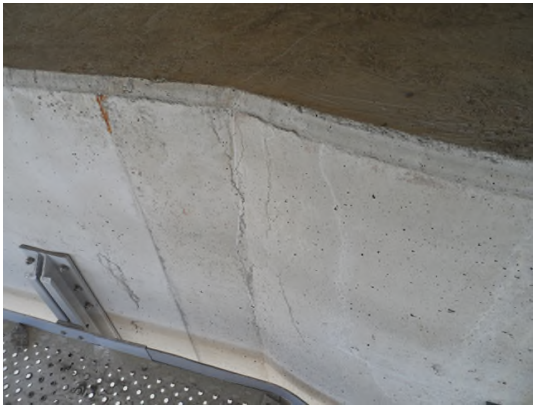
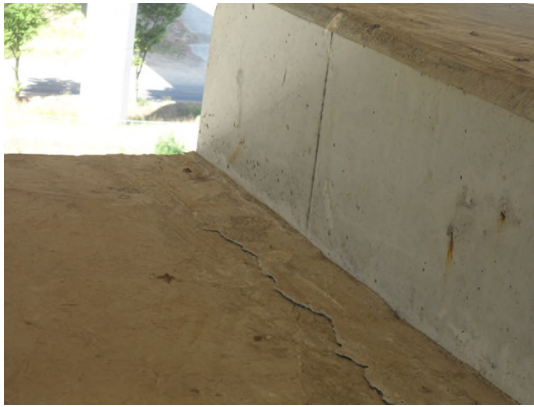
| 위 치 | 교각 P1 | 위 치 | 교각 P3 |

| 현 황 | 균열( $Cw \geq 0.3mm$ ) | 현 황 | 균열( $Cw \geq 0.3mm$ ) |
