## 2. 터널

## 1. 군위터널(상주방향)

## 전경 및 손상현황 사진

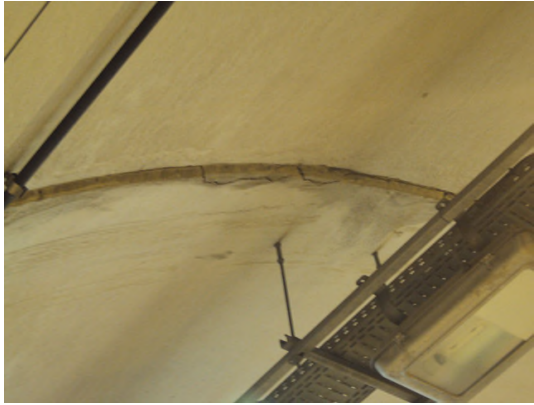
| 위 치 | J05 라이닝 콘크리트 | 위 치 | J26 라이닝 콘크리트 |
| 현 황 | 천단부 들뜸(A=0.2m×1.5m) | 현 황 | 측벽부 들뜸(A=0.2m×0.5m) |

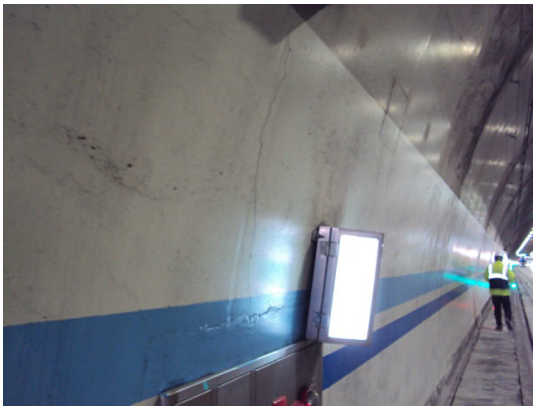
| 위 치 | S96 라이닝 콘크리트 | 위 치 | S110 라이닝 콘크리트 |
| 현 황 | 측벽부 균열( $C_w=0.3\text{mm}$ 미만) | 현 황 | 측벽부 백태( $A=0.2\text{m}\times0.3\text{m}$ ) |

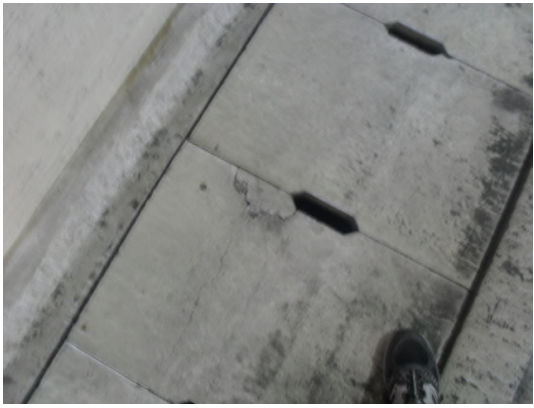
| 위 치 | S106 공동구 | 위 치 | S38 공동구 |
| 현 황 | 덮개 파손(1EA) | 현 황 | 파손( $A=0.1\text{m}\times0.2\text{m}$ ) |

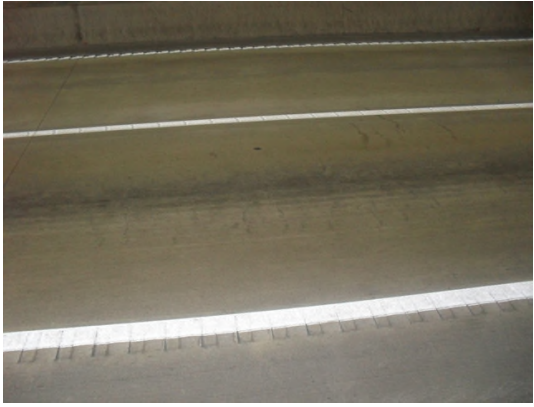
| 위 치 | S42 포장부 | 위 치 | S96 포장부 |
| 현 황 | 망상균열( $A=3.0\text{m}\times9.0\text{m}$ ) | 현 황 | 포장 파손( $A=0.3\text{m}\times1.0\text{m}$ ) |

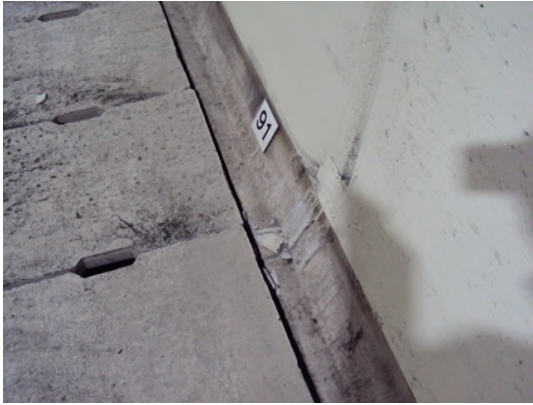
| 위 치 | S094 라이닝 콘크리트 | 위 치 | S003 라이닝 콘크리트 |
| 현 황 | 측벽부 백태(A=0.2m×0.3m) | 현 황 | 측벽부 들뜸(A=0.1m×0.3m) |

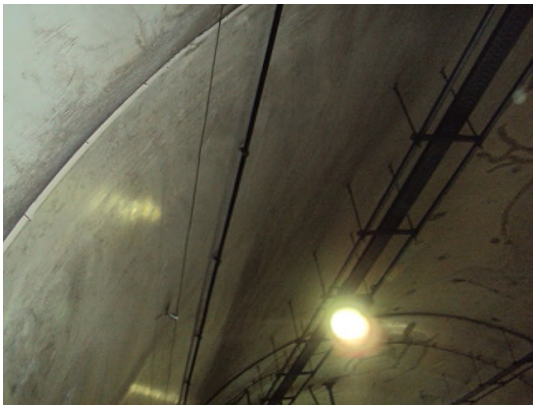
| 위 치 | S049 라이닝 콘크리트 | 위 치 | J049 라이닝 콘크리트 |
| 현 황 | 측벽부 균열( $Cw=0.3\text{mm}$ 이상) | 현 황 | 천단부 들뜸( $A=0.1\text{m}\times0.3\text{m}$ ) |

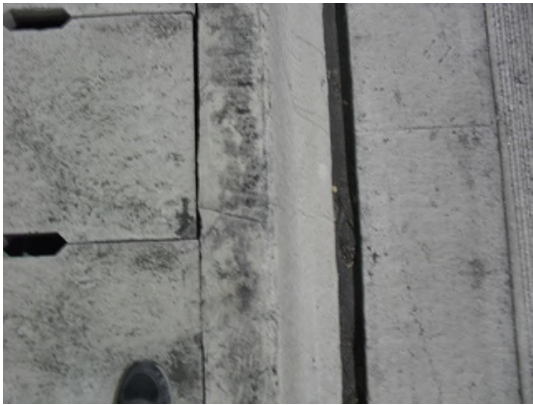
| 위 치 | S099 공동구 | 위 치 | S19 공동구 |
| 현 황 | 균열( $Cw=0.3\text{mm}$ 이상) | 현 황 | 덜개 파손(1EA) |

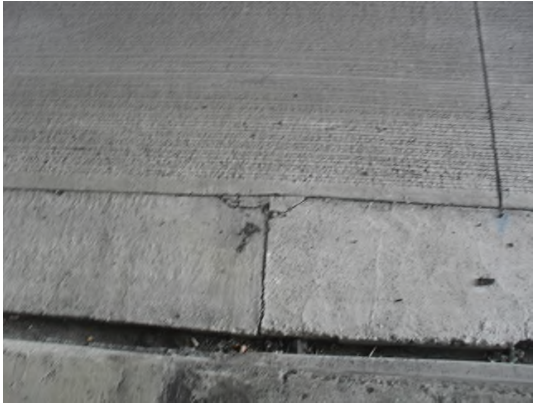
| 위 치 | S104 포장부 | 위 치 | S083 포장부 |
| 현 황 | 포장박리( $A=0.2\text{m}\times0.3\text{m}$ ) | 현 황 | 포장균열( $L=4.0\text{m}$ ) |

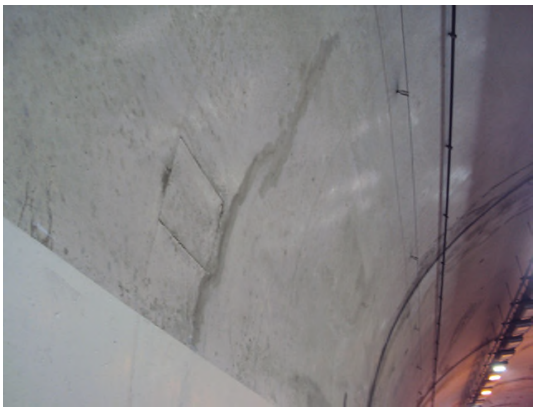
| 위 치 | S12 라이닝 콘크리트 | 위 치 | S39 라이닝 콘크리트 |
| 현 황 | 천단부 균열(Cw=0.3mm이상) | 현 황 | 천단부 표면오염(A=5.0m×2.0m) |

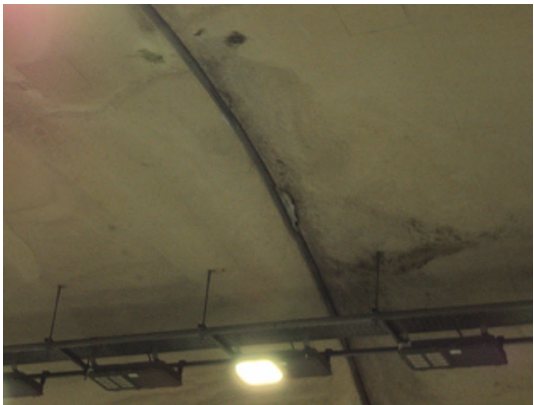
| 위 치 | J17 라이닝 콘크리트 | 위 치 | S19 라이닝 콘크리트 |
| 현 황 | 천단부 들뜸(A=0.1m×0.3m) | 현 황 | 천단부 망상균열(A=2.0m×1.0m) |

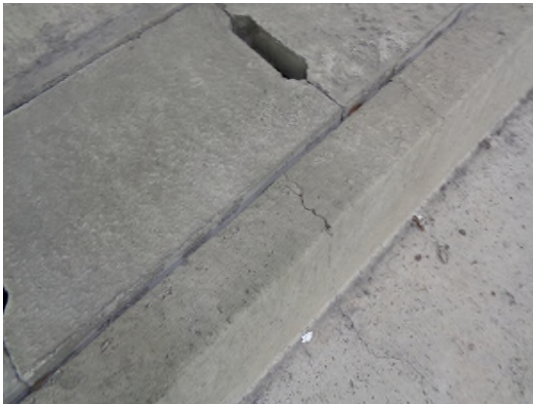
| 위 치 | S13 공동구 | 위 치 | S06 포장부 |
| 현 황 | 균열(Cw=0.3mm미만) | 현 황 | 포장 파손(A=0.1m×0.1m) |

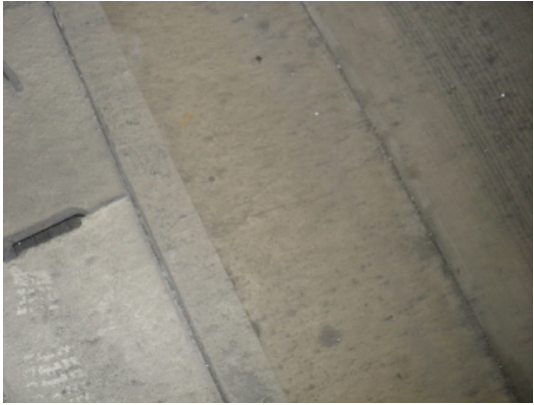
| 위 치 | S12 포장부 | 위 치 | S38 포장부 |
| 현 황 | 균열(L=1.0m) | 현 황 | 박락(A=0.1m×0.2m) |

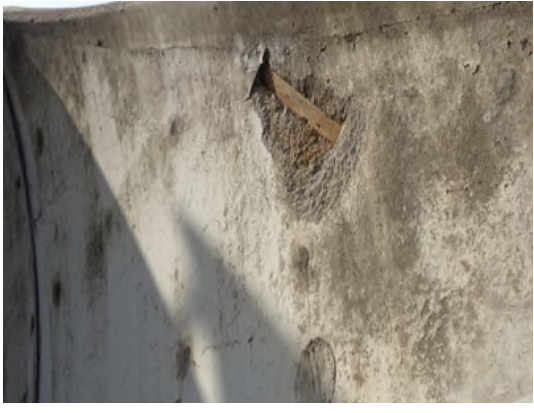
| 위 치 | S01 라이닝 콘크리트 | 위 치 | S03 라이닝 콘크리트 |
| 현 황 | 천단부 파손(A=0.3m×0.5m) | 현 황 | 측벽부 누수흔적(A=0.2m×0.4m) |

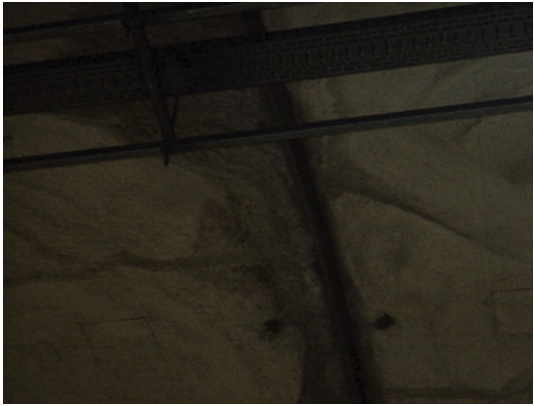
| 위 치 | J24 라이닝 콘크리트 | 위 치 | S32 라이닝 콘크리트 |
| 현 황 | 천단부 들땀(A=0.1m×0.1m) | 현 황 | 측벽부 망상균열(A=1.0m×5.0m) |

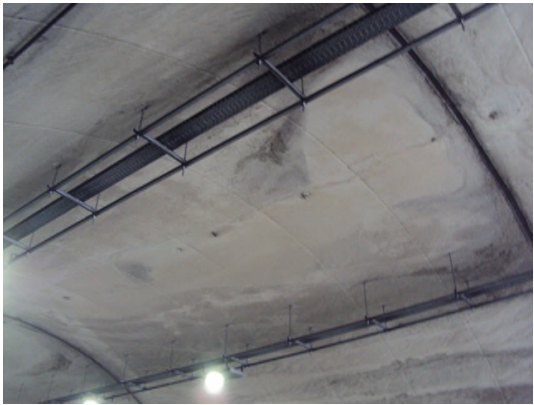
| 위 치 | S36 라이닝 콘크리트 | 위 치 | S10 공동구 |
| 현 황 | 천단부 균열(Cw=0.3mm미만) | 현 황 | 공동구 파손(A=0.2m×2.0m) |

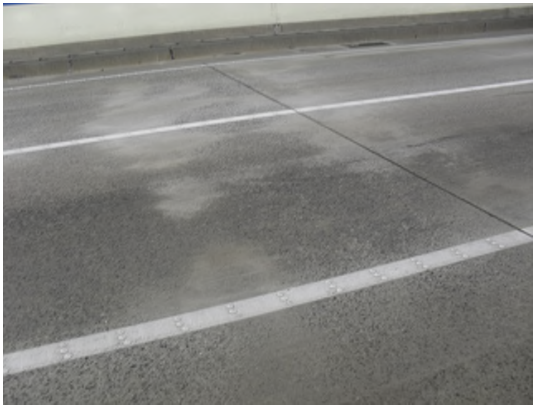
| 위 치 | S13 포장부 | 위 치 | S26 포장부 |
| 현 황 | 포장마모(A=9.0m×10.0m) | 현 황 | 망상균열(A=1.0m×6.0m) |
