## 5. 평호터널(상주방향)

## 전경 및 손상현황 사진

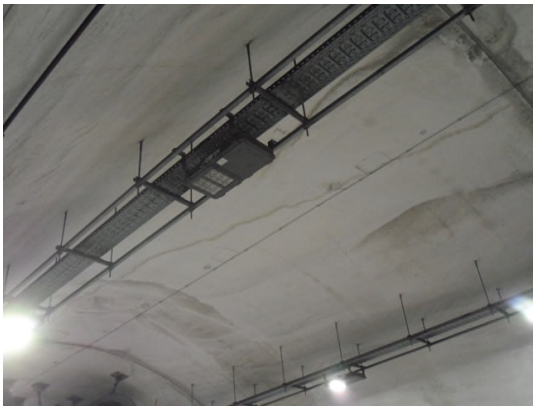
| 위 치 | S026 라이닝 콘크리트 | 위 치 | J087 라이닝 콘크리트 |

| 현 황 | 천단부 재균열(Cw=0.3mm이상) | 현 황 | 천단부 탈락(A=0.5m×0.5m) |

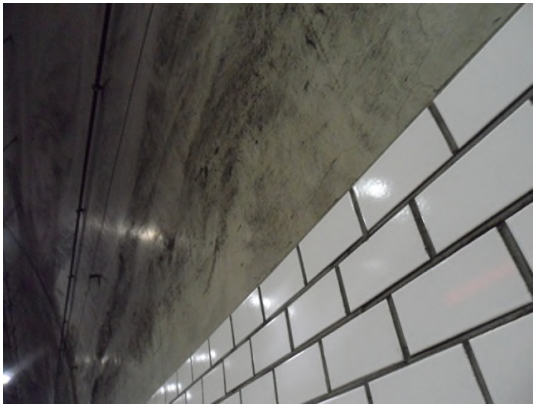
| 위 치 | J096 라이닝 콘크리트 | 위 치 | S128 라이닝 콘크리트 |

| 현 황 | 천단부 망상균열(A=8.0m×2.0m) | 현 황 | 측벽부 타일탈락(10EA) |

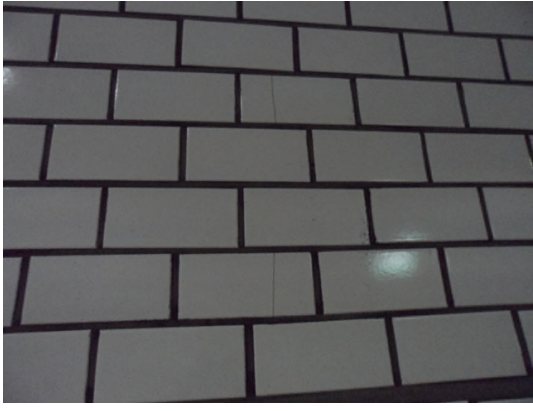
| 위 치 | S168 라이닝 콘크리트 | 위 치 | S194 라이닝 콘크리트 |

| 현 황 | 측벽부 타일균열(2EA) | 현 황 | 천단부 균열(Cw=0.3mm이상) |

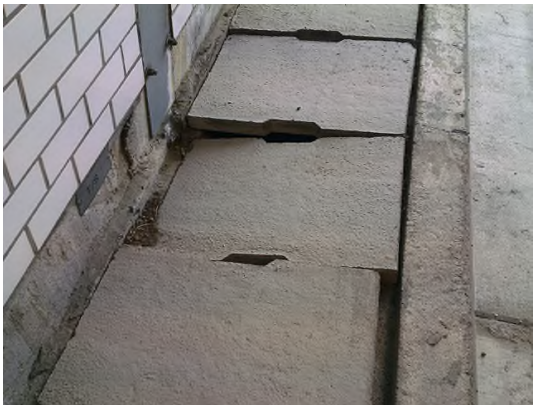
| 위 치 | S001 공동구 | 위 치 | S003 공동구 |

| 현 황 | 덧개 이탈(1EA) | 현 황 | 균열(Cw=0.3mm이상) |

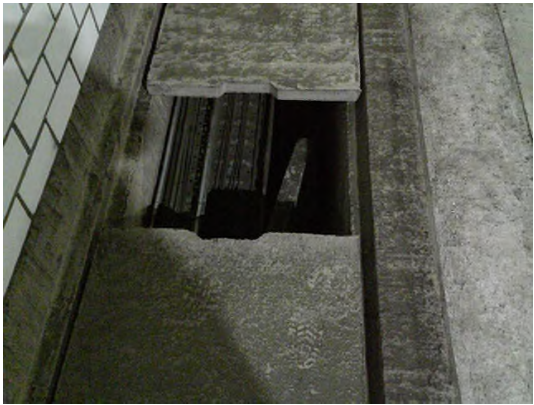
| 위 치 | S128 공동구 | 위 치 | S078 포장부 |

| 현 황 | 덧개 파손(1EA) | 현 황 | 타일 파손(1EA) |

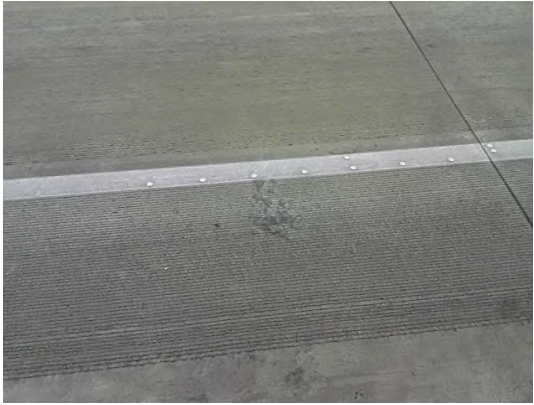
| 위 치 | S78 포장부 | 위 치 | S180 포장부 |

| 현 황 | 패임(A=0.5m×0.5m) | 현 황 | 균열(L=9.0m) |

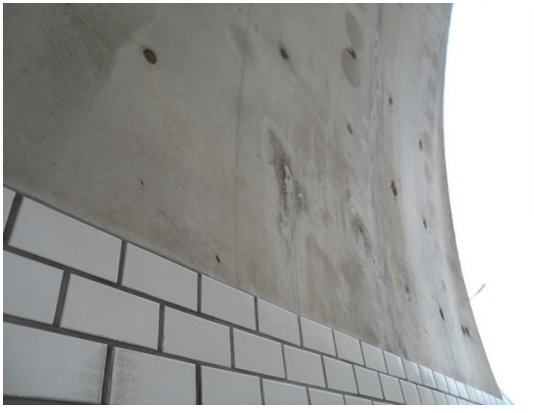
| 위 치 | S001 라이닝 콘크리트 | 위 치 | S016 라이닝 콘크리트 |

| 현 황 | 천단부 백태(A=0.2m×0.5m) | 현 황 | 천단부 균열(Cw=0.3mm이상) |

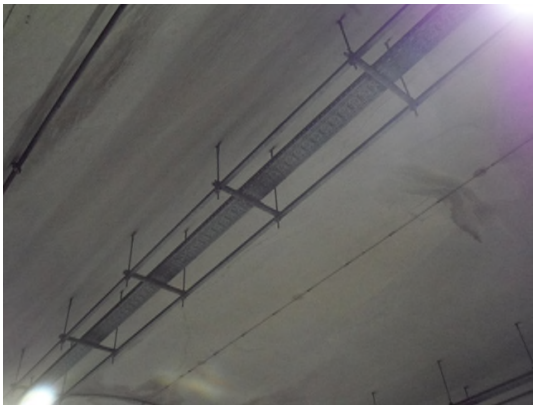
| 위 치 | S061 라이닝 콘크리트 | 위 치 | S077 라이닝 콘크리트 |

| 현 황 | 천단부 재균열( $Cw=0.3\text{mm}$ 이상) | 현 황 | 천단부 들뜸( $A=0.1\text{m}\times0.3\text{m}$ ) |

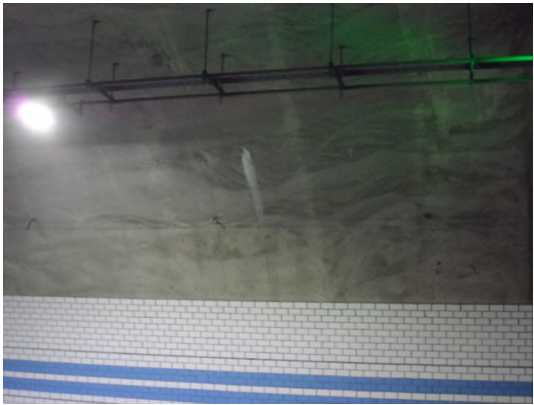
| 위 치 | S160 라이닝 콘크리트 | 위 치 | S175 라이닝 콘크리트 |

| 현 황 | 천단부 백태( $A=0.2\text{m}\times1.5\text{m}$ ) | 현 황 | 천단부 재균열( $Cw=0.3\text{mm}$ 이상) |

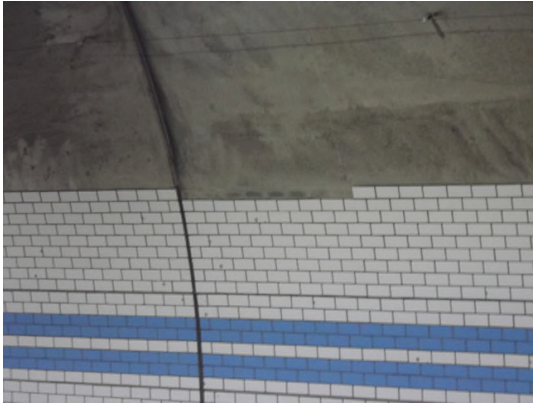
| 위 치 | S085측벽부 | 위 치 | S176 측벽부 |

| 현 황 | 타일 탈락(8EA) | 현 황 | 타일 균열(2EA) |

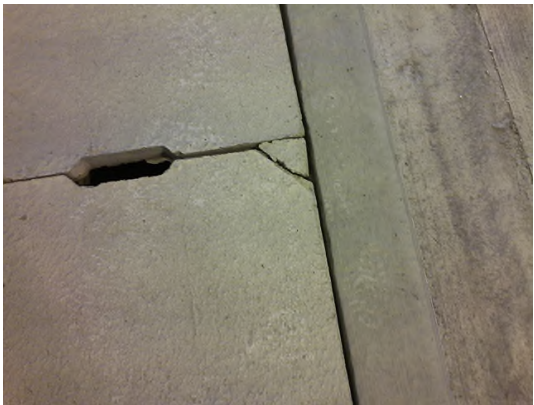
| 위 치 | S040 공동구 | 위 치 | S053 포장부 |

| 현 황 | 뿔개 파손(1EA) | 현 황 | 균열(Cw=0.3mm이상) |

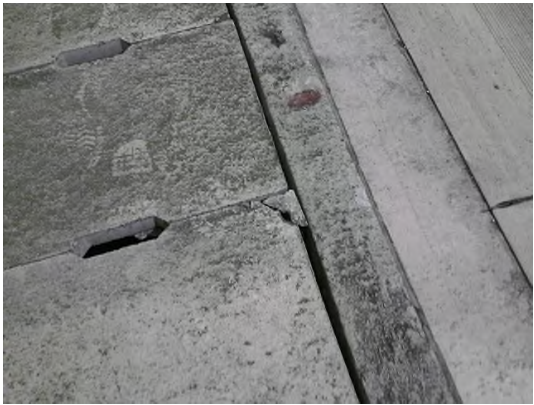
| 위 치 | S112 공동구 | 위 치 | S185 공동구 |

| 현 황 | 뿔개 파손(1EA) | 현 황 | 뿔개 파손(1EA) |

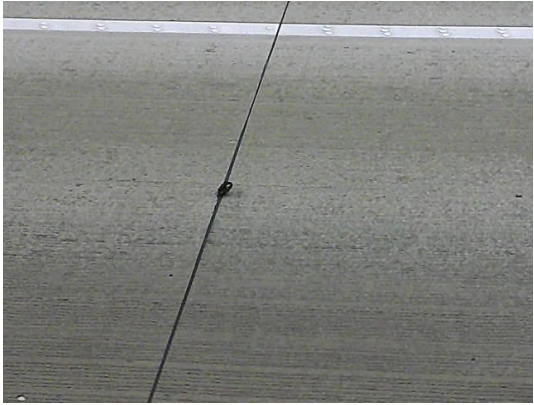
| 위 치 | S044 포장부 | 위 치 | S111 포장부 |

| 현 황 | 고무패드 이탈 (L=0.3m) | 현 황 | 포장균열(L=2.0m) |

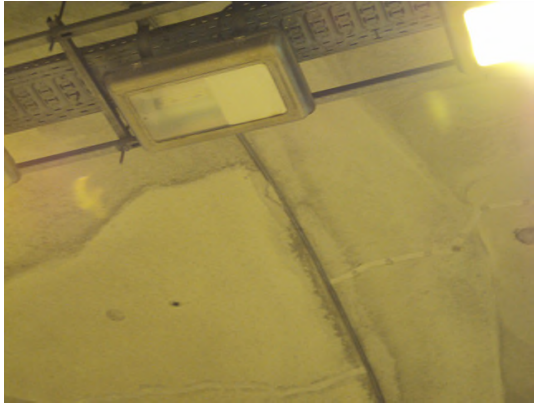
| 위 치 | J08 라이닝 콘크리트 | 위 치 | S18 라이닝 콘크리트 |

| 현 황 | 천단부 재들뜸(A=0.1m×0.3m) | 현 황 | 천단부 재균열(Cw=0.3mm미만) |

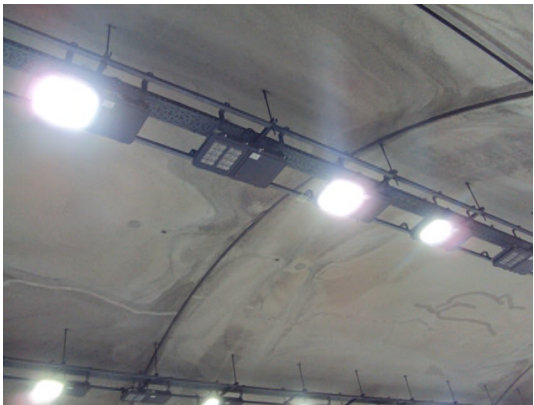
| 위 치 | J16 라이닝 콘크리트 | 위 치 | J20 라이닝 콘크리트 |

| 현 황 | 천단부 들뜸(A=0.1m×0.3m) | 현 황 | 천단부 들뜸(A=0.1m×0.3m) |

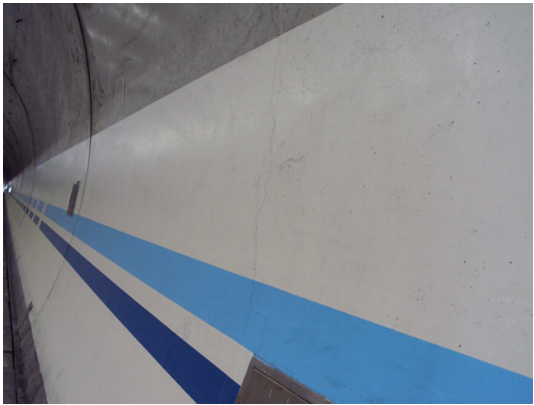
| 위 치 | S13 라이닝 콘크리트 | 위 치 | J36 라이닝 콘크리트 |

| 현 황 | 측벽부 균열(Cw=0.3mm미만) | 현 황 | 천단부 들뜸(A=0.1m×0.3m) |

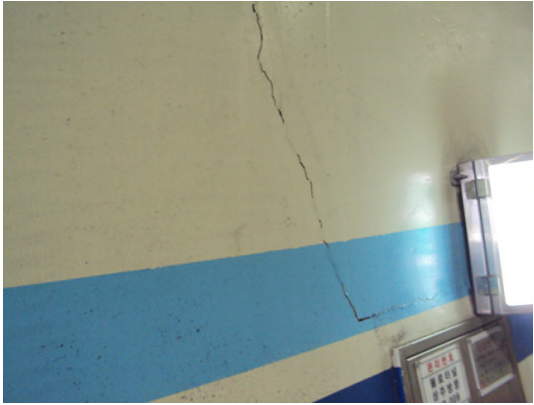
| 위 치 | S42 라이닝 콘크리트 | 위 치 | S48 라이닝 콘크리트 |

| 현 황 | 측벽부 균열(Cw=0.3mm미만) | 현 황 | 천단부 표면볼량(A=15.00㎡) |

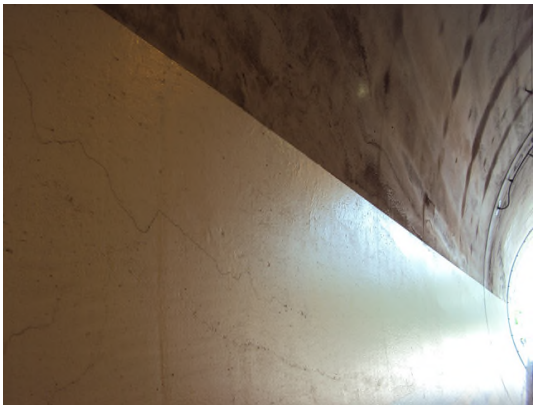
| 위 치 | S02 라이닝 콘크리트 | 위 치 | S22 라이닝 콘크리트 |

| 현 황 | 측벽부 망상균열(A=2.0m×9.0m) | 현 황 | 측벽부 마감재 파손(A=0.1m×0.1m) |

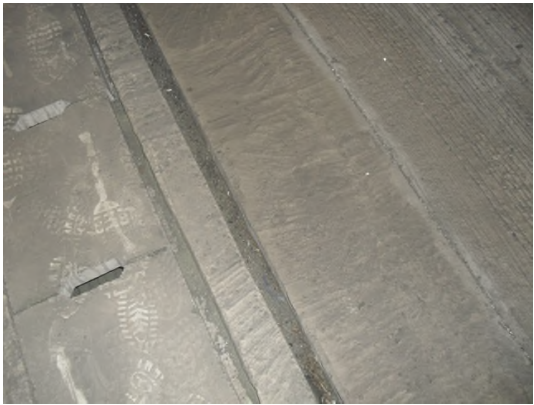
| 위 치 | S26 공동구 | 위 치 | S49 공동구 |

| 현 황 | 균열(Cw=0.3mm이상) | 현 황 | 덜개 파손(1EA) |

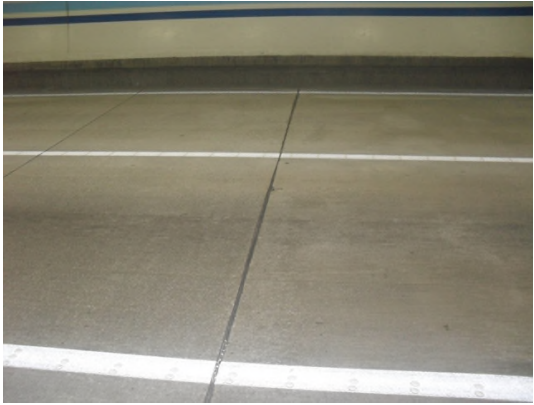
| 위 치 | S20 포장부 | 위 치 | S50 포장부 |

| 현 황 | 스폴링(A=0.1m×0.1m) | 현 황 | 박리(A=0.2m×0.5m) |

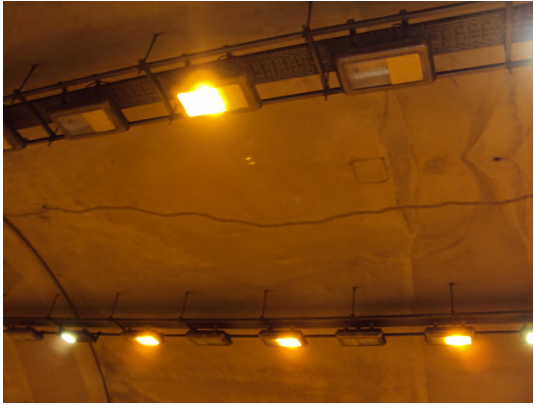
| 위 치 | S09 라이닝 콘크리트 | 위 치 | S14 라이닝 콘크리트 |

| 현 황 | 천단부 재균열(Cw=0.3mm미만) | 현 황 | 천단부 균열(Cw=0.3mm미만) |

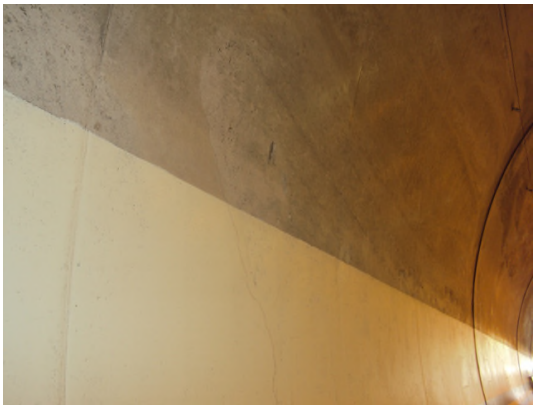
| 위 치 | S11 라이닝 콘크리트 | 위 치 | S45 라이닝 콘크리트 |

| 현 황 | 측벽부 균열(Cw=0.3mm미만) | 현 황 | 측벽부 누수흔적(A=1.0m×0.3m) |

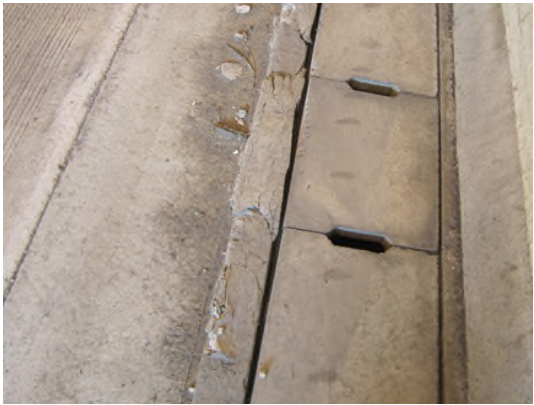
| 위 치 | S03 공동구 | 위 치 | S34 공동구 |

| 현 황 | 공동구 파손(A=0.2m×1.0m) | 현 황 | 덮개 파손 (1EA) |

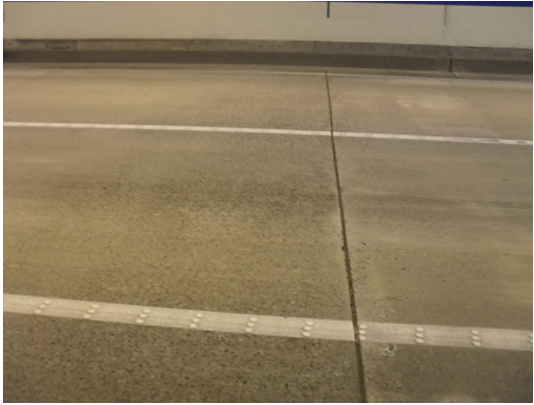
| 위 치 | S10 포장부 | 위 치 | S25 포장부 |

| 현 황 | 포장 마모(A=5.0m×10.0m) | 현 황 | 균열(L=5.0m) |

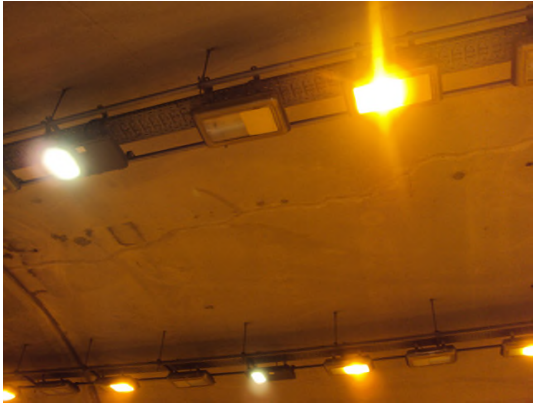
| 위 치 | S09 라이닝 콘크리트 | 위 치 | J14 라이닝 콘크리트 |

| 현 황 | 천단부 재균열(Cw=0.3mm미만) | 현 황 | 천단부 박락(A=0.1m×1.0m) |

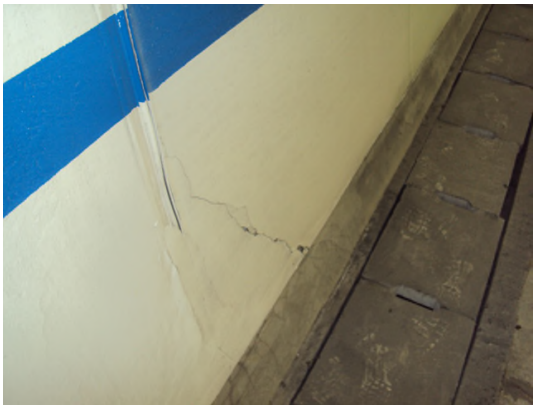
| 위 치 | S19 라이닝 콘크리트 | 위 치 | S32 라이닝 콘크리트 |

| 현 황 | 측벽부 균열( $C_w=0.3\text{mm}$ 미만) | 현 황 | 측벽부 균열( $C_w=0.3\text{mm}$ 미만) |

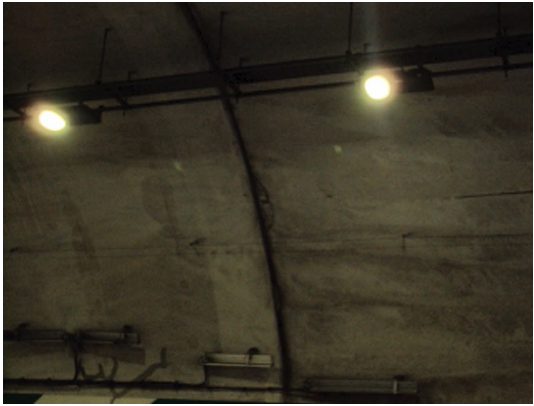
| 위 치 | J29 라이닝 콘크리트 | 위 치 | S93 라이닝 콘크리트 |

| 현 황 | 천단부 들뜸(A=0.1m×0.3m) | 현 황 | 천단부 균열(Cw=0.3mm이상) |
