# 1. 영천절토01

## 손상현황 사진

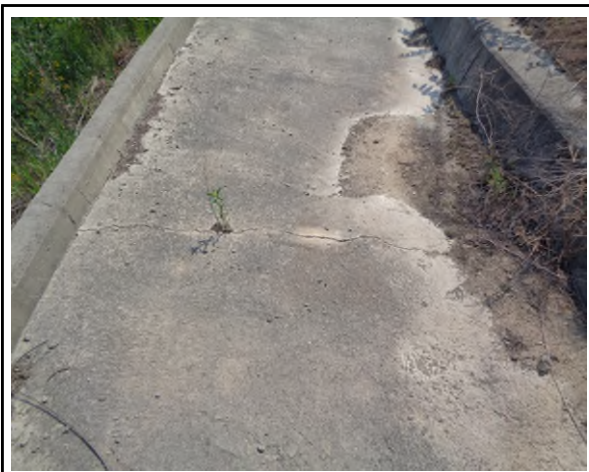
| 위 치 | STA 1.08k 1소단배수로 | 위 치 | STA 1.12k 1소단배수로 |

| 현 황 | 균열(L=2.0m) | 현 황 | 균열(L=2.0m) |

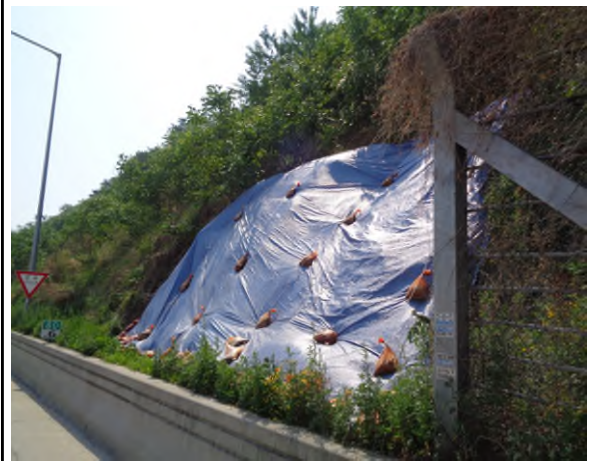
| 위 치 | STA 1.23k 1단 사면 | 위 치 | STA 1.28k 1단 사면 |

| 현 황 | 표층유실 임시보수(A=5.0m×5.0m) | 현 황 | 표층유실 임시보수(A=5.0m×5.0m) |

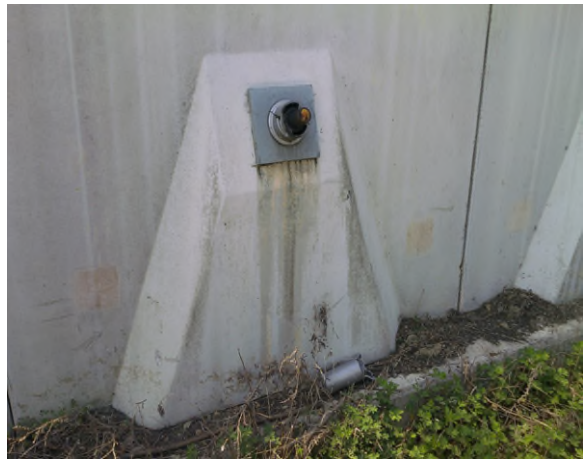
| 위 치 | STA 25.93k 옹벽 | 위 치 | STA 25.91k 1소단배수로 |

| 현 황 | 앵커캡 파손(1EA) | 현 황 | 균열 (L=2.0m) |

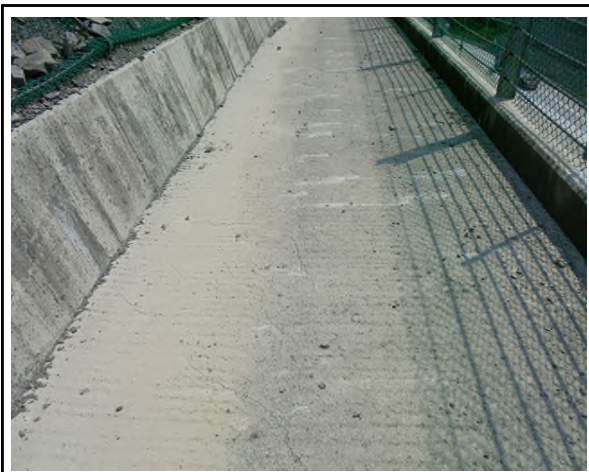
| 위 치 | STA 1+24 1소단배수로 | 위 치 | STA 1+28 1소단배수로 |

| 현 황 | 망상균열 ( $A=20.0m \times 2.0m$ ) | 현 황 | 균열 ( $L=6.0m$ ) |
