시설물  
정기안전점검  
영천고속도로  
상주영천고속도로용역

〈사면편〉

# 상 주 영 천 고 속 도 로 시 설 물 안 전 · 하 자 점 검 및 성 능 평 가 용 역 보 고 서

## < 사 면 편 >

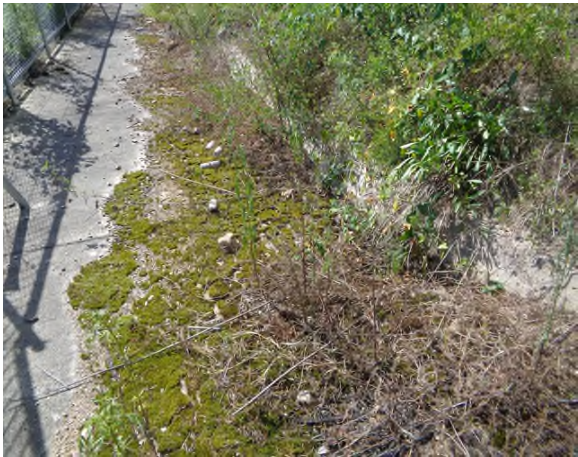
| 위 치 | STA 2.24~2.51k 1소단배수로 | 위 치 | STA 2.40k 1소단배수로 |

| 현 황 | 토사 및 낙석퇴적 | 현 황 | 균열(L=2.0m) |

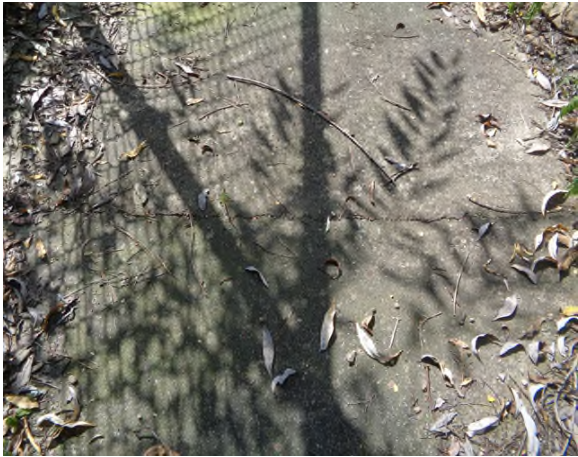
| 위 치 | STA 2.40k 1소단배수로 | 위 치 | STA 2.36k 1소단배수로 |

| 현 황 | 균열(L=2.0m) | 현 황 | 균열(L=2.0m) |

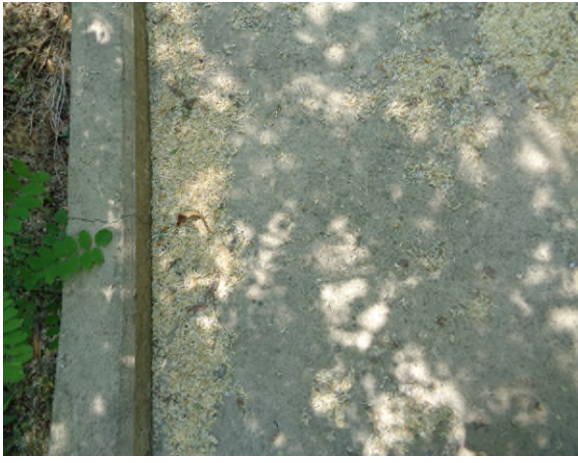
| 위 치 | STA 3.67k 1소단배수로 | 위 치 | STA 3.72k 1소단배수로 |

| 현 황 | 균열 (L=2.0m) | 현 황 | 균열 (L=2.0m) |

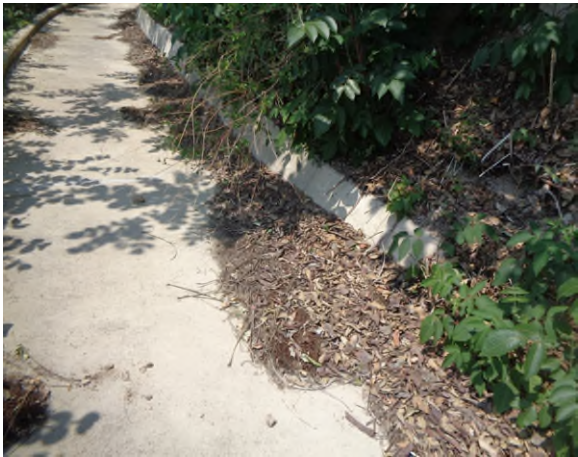
| 위 치 | STA 3.71k 1소단배수로 | 위 치 | STA 3.71k 산마루측구 |

| 현 황 | 토사퇴적 | 현 황 | 재료분리 (A=20.0m×0.5m) |

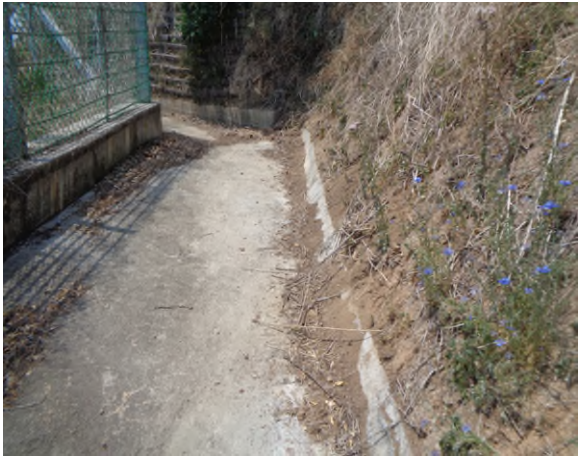
| 위 치 | STA 3.73k 2소단배수로 | 위 치 | STA 3.77k 산마루측구 |

| 현 황 | 토사퇴적 | 현 황 | 균열 (L=1.0m) |

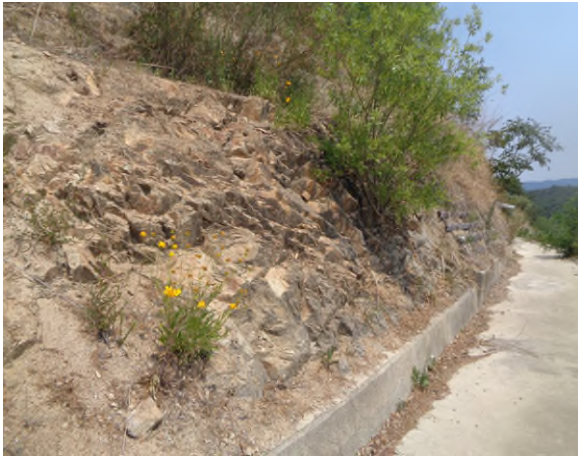
| 위 치 | STA 3.71k 9단 사면 | 위 치 | STA 3.76k 산마루측구 |

| 현 황 | 풍화 전경 | 현 황 | 덮개파손 (A=1.0m×1.0m) |

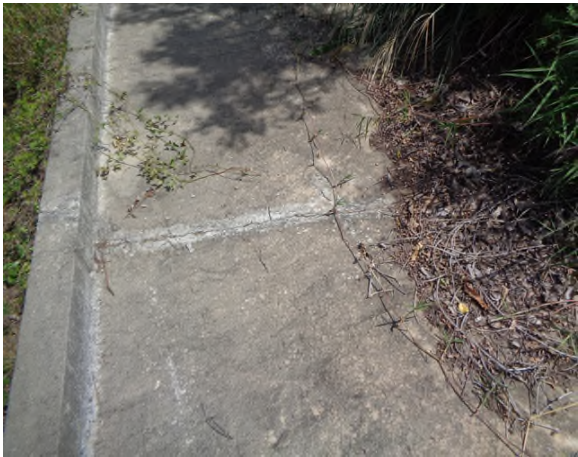
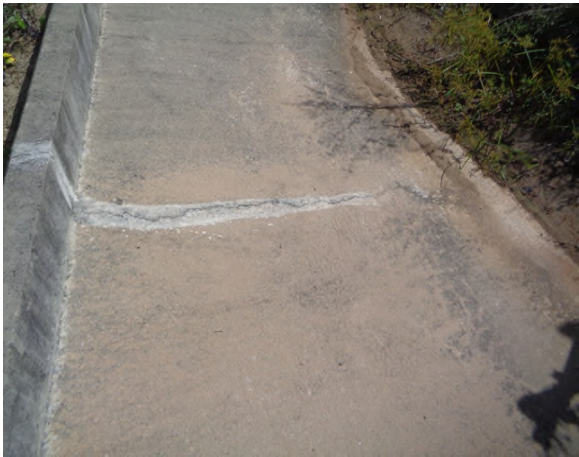
| 위 치 | STA 4.37k 1소단배수로 | 위 치 | STA 4.42k 1소단배수로 |

| 현 황 | 재균열 (L=2.0m) | 현 황 | 재균열 (L=5.0m) |

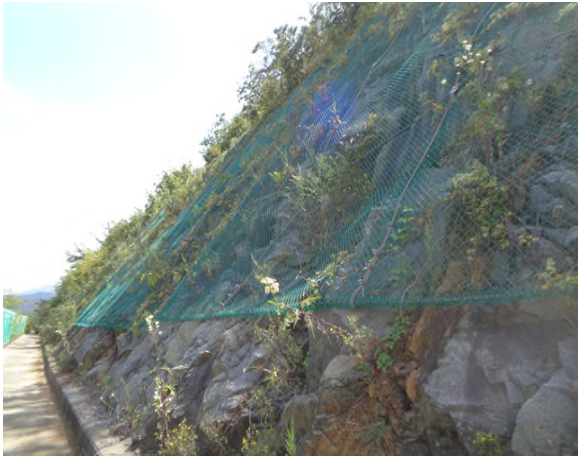
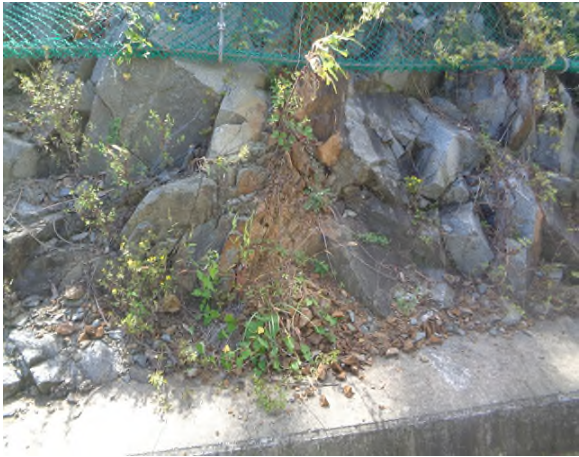
| 위 치 | STA 4.44k 5단 | 위 치 | STA 4.44k 5단 |

| 현 황 | 심한풍화 | 현 황 | 심한풍화 |

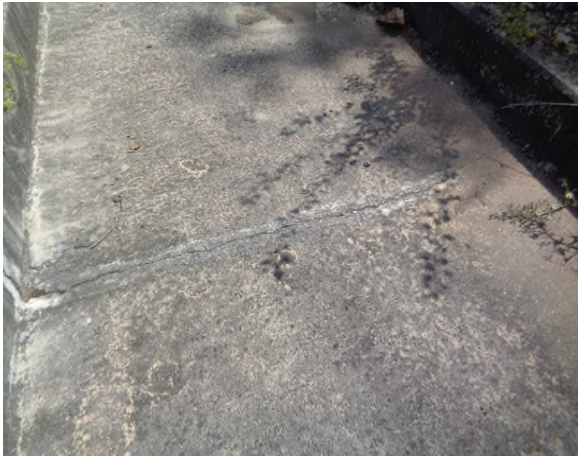
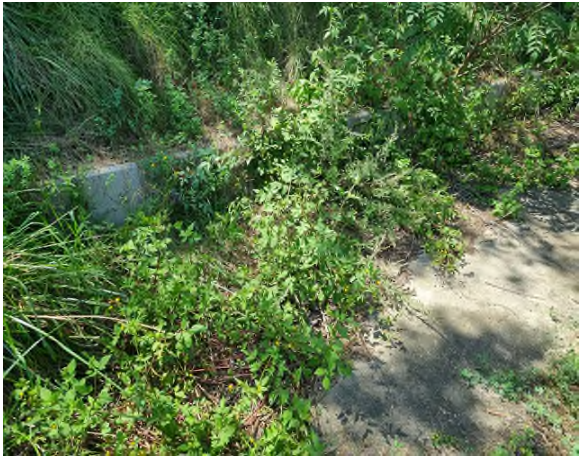
| 위 치 | STA 4.48k 1소단배수로 | 위 치 | STA 4.81k 1소단배수로 |

| 현 황 | 재균열 (L=3.0m) | 현 황 | 균열 (L=2.0m) |

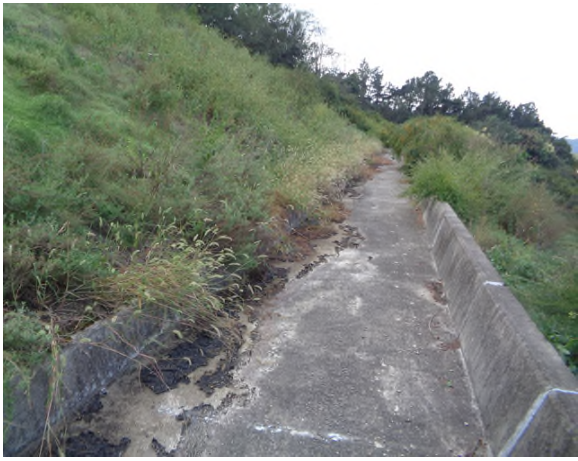
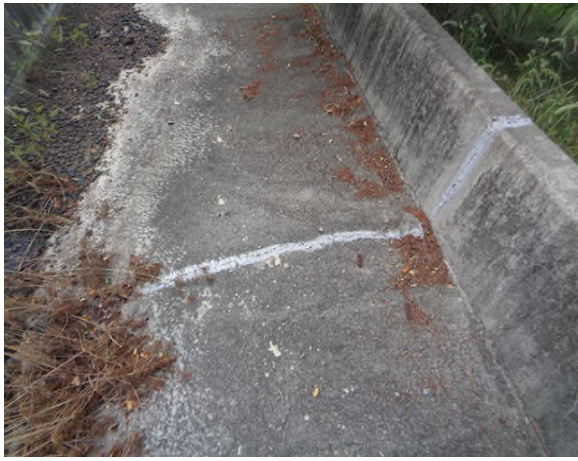
| 위 치 | STA 9.20~9.35k 1소단배수로 | 위 치 | STA 9.23k 1소단배수로 |

| 현 황 | 토사퇴적 (A=15.0m×1.0m) | 현 황 | 재균열 (L=2.5m) |

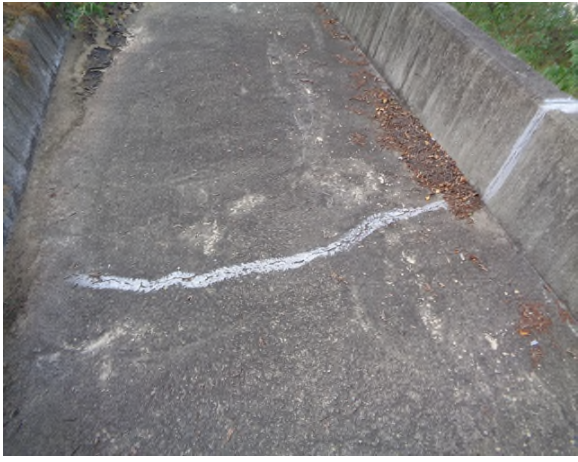
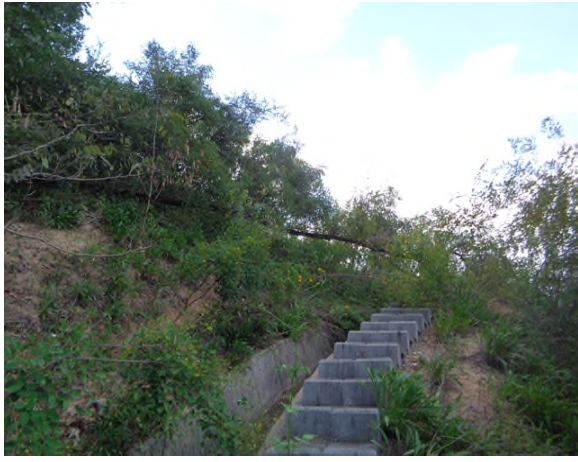
| 위 치 | STA 9.29k 1소단배수로 | 위 치 | STA 9.35k 자연사면 |

| 현 황 | 재균열 (L=2.5m) | 현 황 | 수목전도(1EA) |

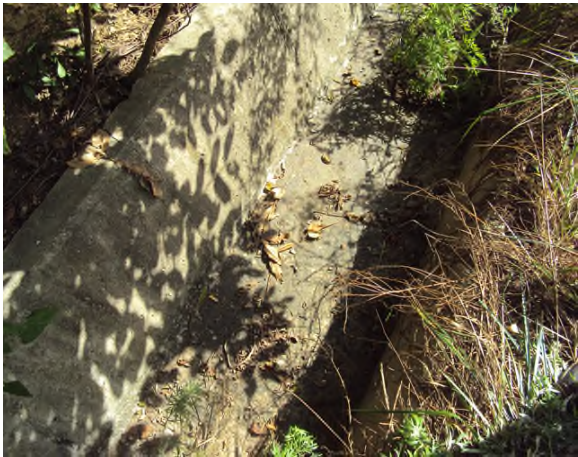
| 위 치 | STA.0+980 산마루측구 | 위 치 | STA.1+030 산마루측구 |

| 현 황 | 균열 (L=1.5m) | 현 황 | 균열 (L=1.5m) |

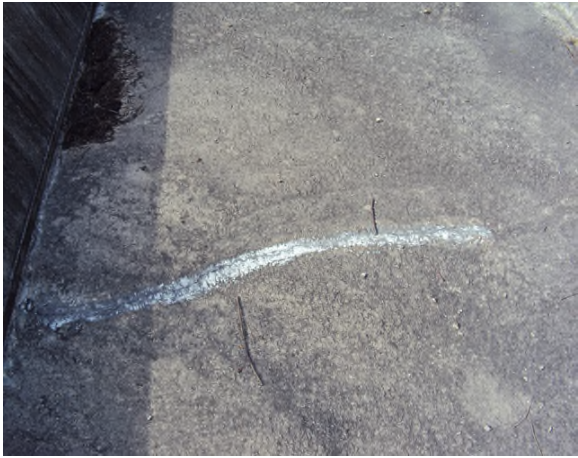
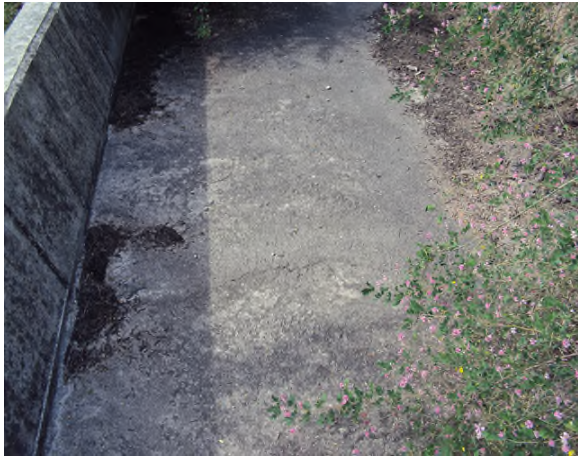
| 위 치 | STA.1+080 1소단배수로 | 위 치 | STA.1+090 1소단배수로 |

| 현 황 | 재균열 (L=3.0m) | 현 황 | 균열 (L=2.0m) |

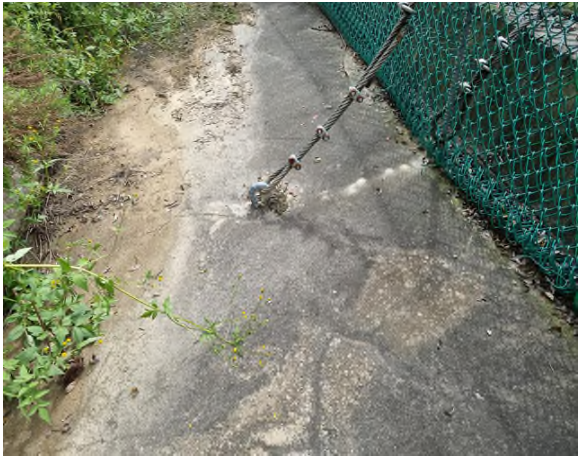
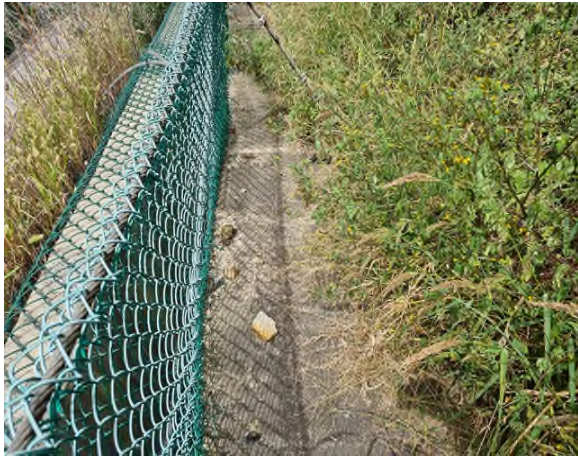
| 위 치 | STA 14.65k 1소단배수로 | 위 치 | STA 14.81k 1소단배수로 |

| 현 황 | 균열(L=2.0m) | 현 황 | 균열(L=1.5m) |

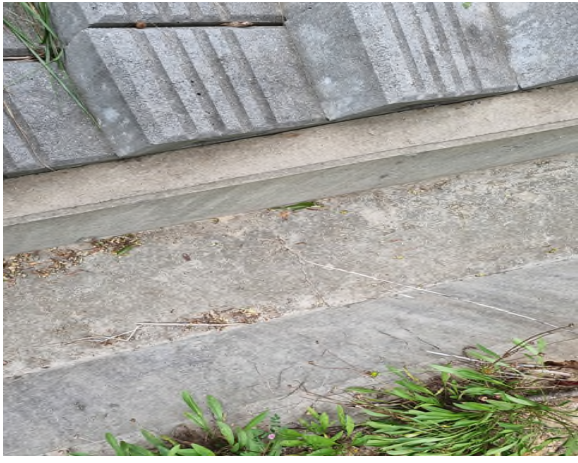
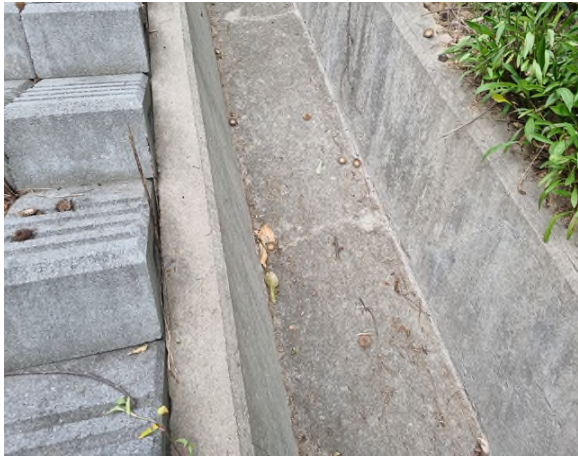
| 위 치 | STA 14.92k 산마루측구 | 위 치 | STA 14.91k 산마루측구 |

| 현 황 | 균열(L=1.5m) | 현 황 | 균열(L=0.5m) |

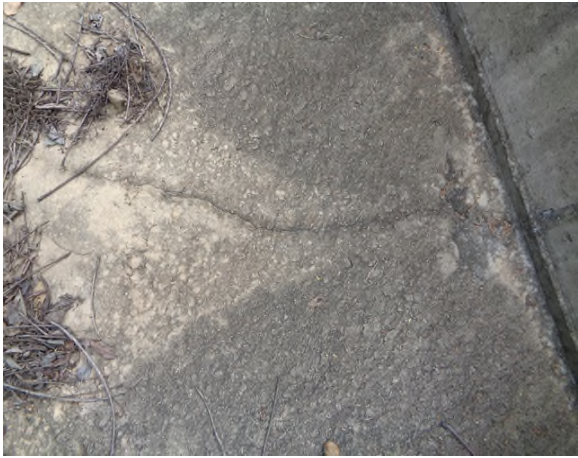
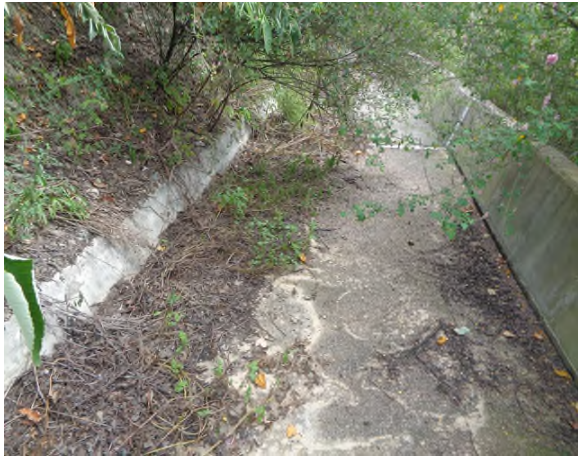
| 위 치 | STA 15.98k 1소단배수로 | 위 치 | STA 15.99k 1소단배수로 |

| 현 황 | 균열 (L=2.0m) | 현 황 | 토사퇴적 (L=20.0m) |

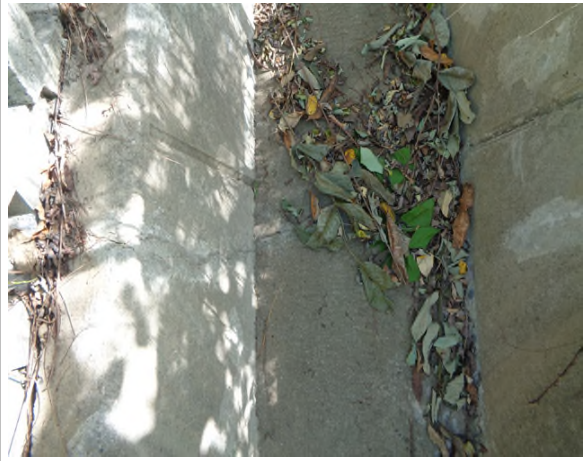
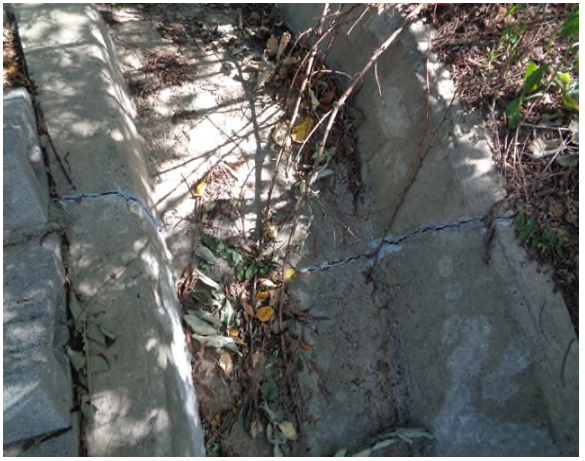
| 위 치 | STA 16.86k 산마루측구 | 위 치 | STA 16.88k 산마루측구 |

| 현 황 | 균열 (L=1.0m) | 현 황 | 재균열 (L=1.0m) |

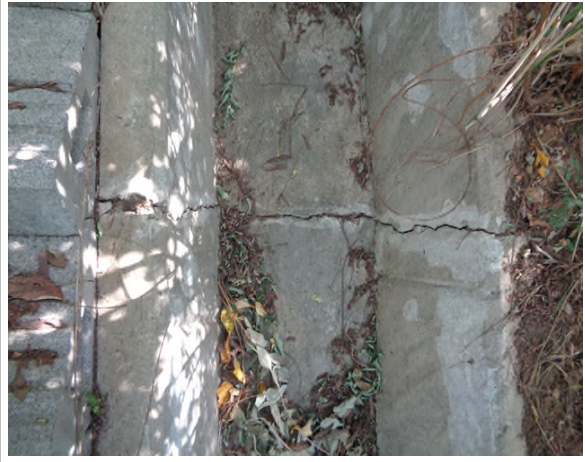
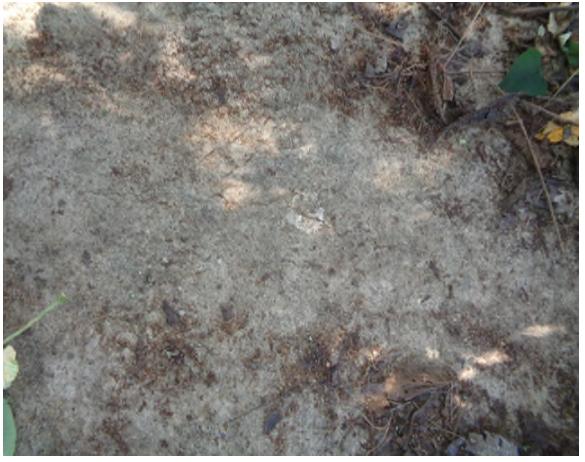
| 위 치 | STA 16.88k 산마루측구 | 위 치 | STA 16.89k 1소단배수로 |

| 현 황 | 재균열 (L=1.0m) | 현 황 | 균열 (L=2.0m) |

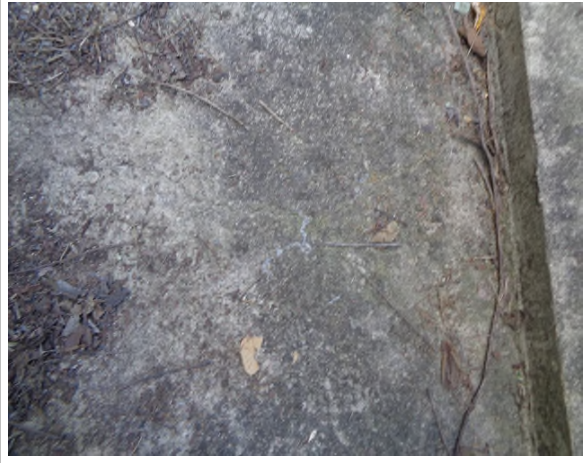
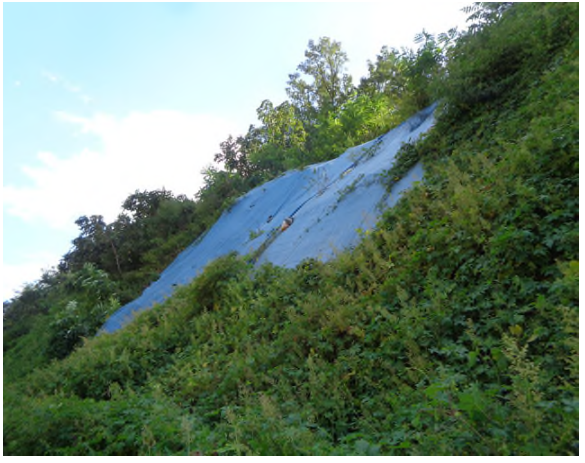
| 위 치 | STA 16.91k 1소단배수로 | 위 치 | STA 17.04k 1~3단 |

| 현 황 | 균열 (L=2.0m) | 현 황 | 임시보수 전경 |

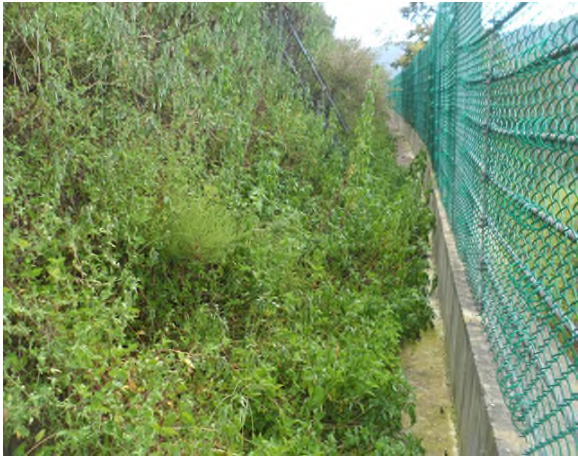
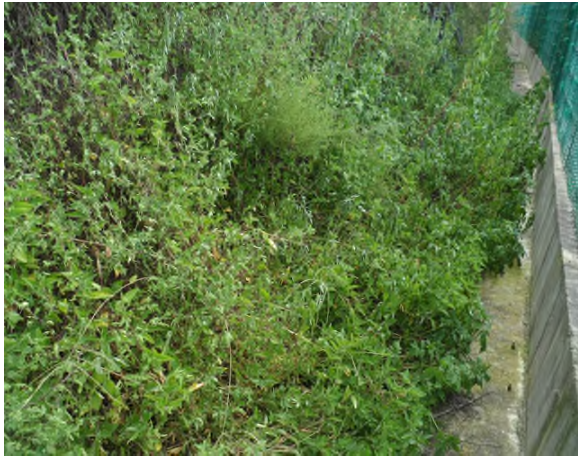
| 위 치 | STA 17.35~17.45k 1소단배수로 | 위 치 | STA 17.35~17.45k 1소단배수로 |

| 현 황 | 토사퇴적 (L=100.0m) | 현 황 | 토사퇴적 (L=100.0m) |

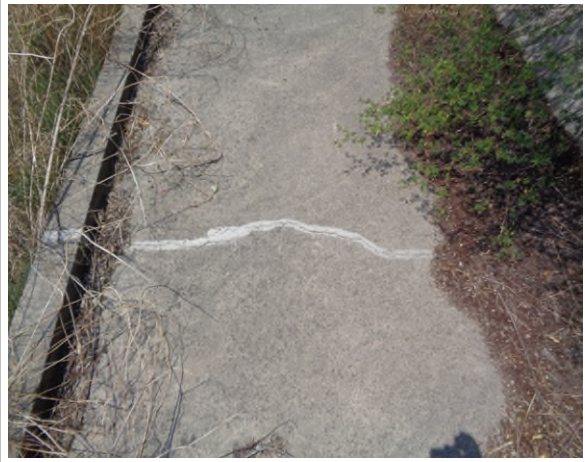
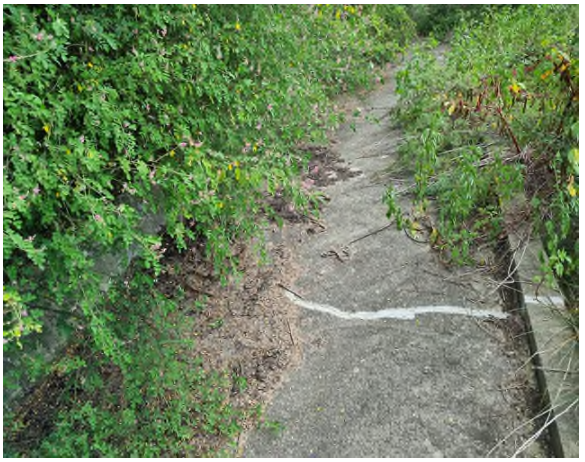
| 위 치 | STA 18.26k 1소단배수로 | 위 치 | STA 18.26k 1소단배수로 |

| 현 황 | 재균열(L=2.0m)-22년 상반기 | 현 황 | 재균열(L=2.0m)-22년 하반기 |

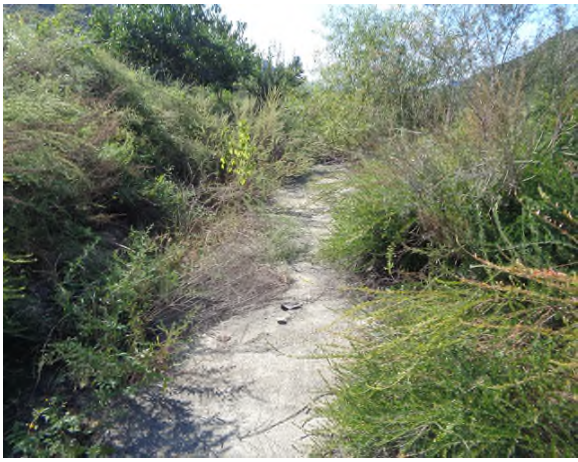
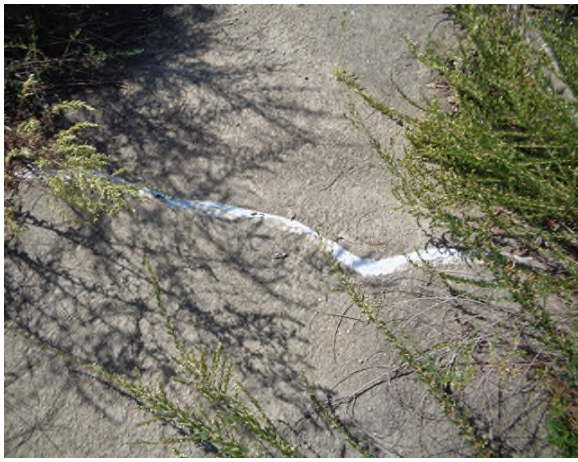
| 위 치 | STA 21.86 1소단배수로 | 위 치 | STA 21.86~21.95k 1소단배수로 |

| 현 황 | 균열 (L=1.0m) | 현 황 | 균열 기보수 전경 |

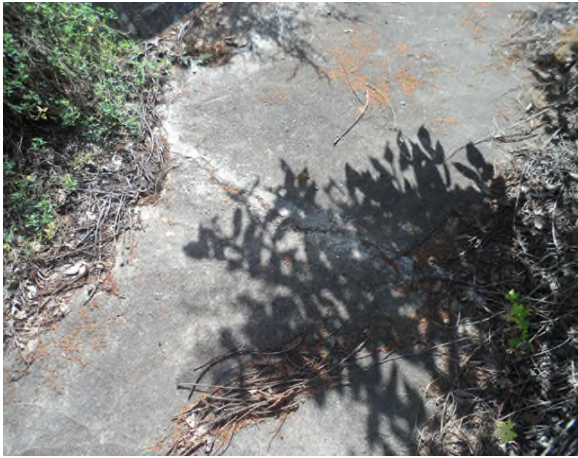
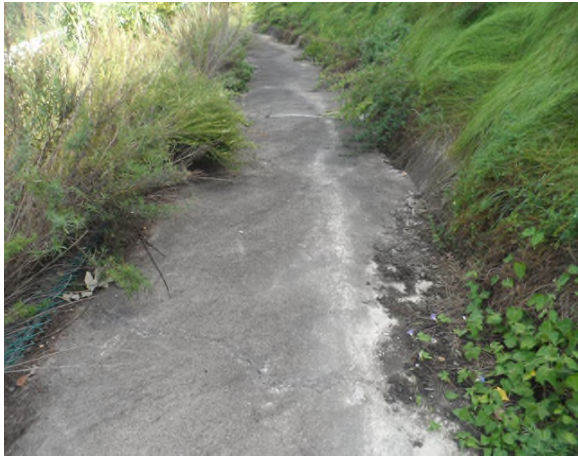
| 위 치 | STA 25.97k 1소단배수로 | 위 치 | STA 25.99k 1소단배수로 |

| 현 황 | 균열 (L=2.0m) | 현 황 | 망상균열 (A=40.0m × 3.0m) |

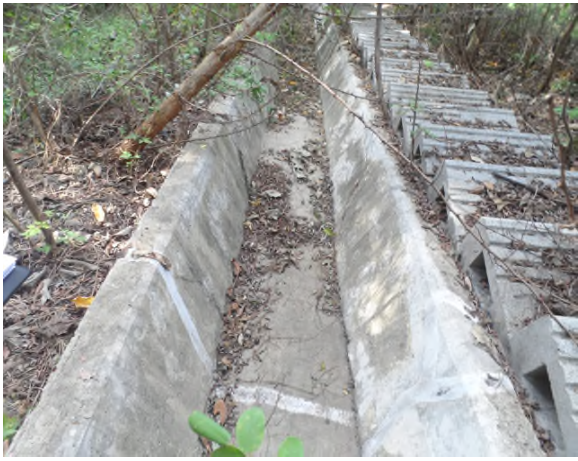
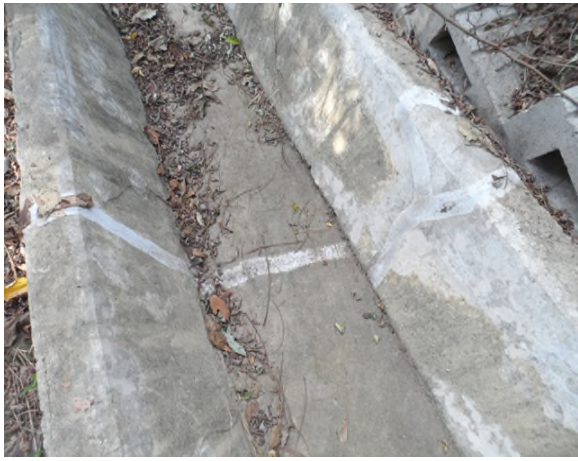
| 위 치 | STA 26.71k 산마루측구 | 위 치 | STA 26.71k 산마루측구 |

| 현 황 | 균열보수 | 현 황 | 균열보수 |

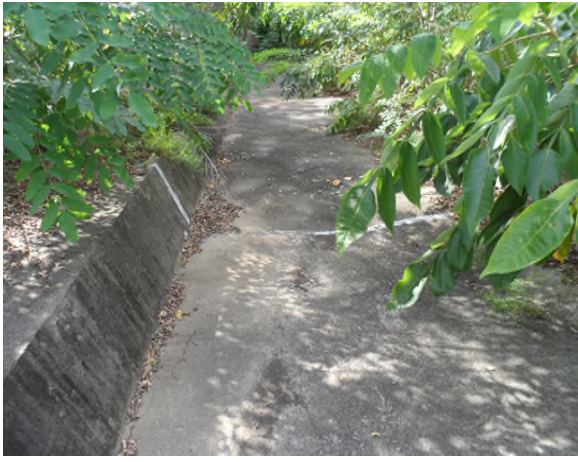
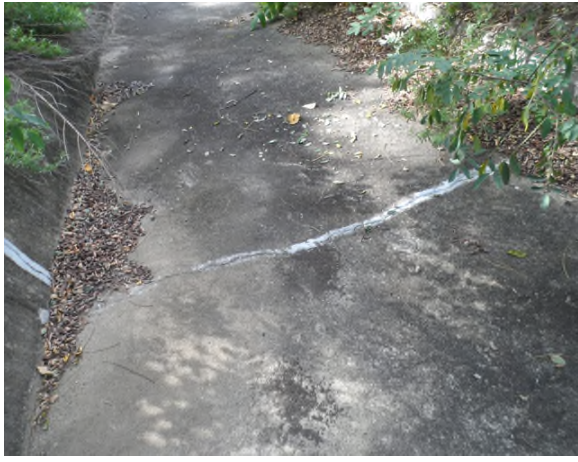
| 위 치 | STA 26.79k 1소단배수로 | 위 치 | STA 26.79k 1소단배수로 |

| 현 황 | 균열보수 | 현 황 | 균열보수 |

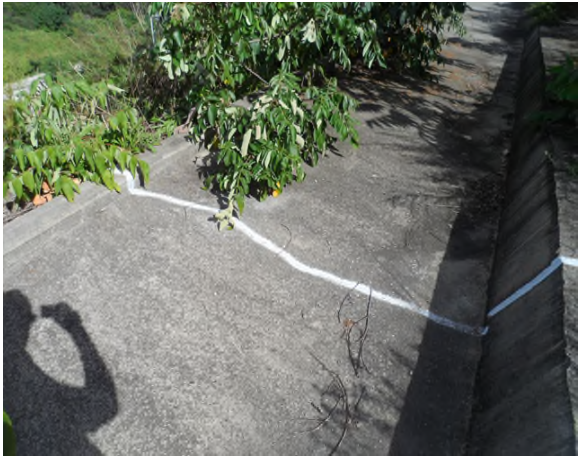
| 위 치 | STA 26.79k 1소단배수로 | 위 치 | — |

| 현 황 | 균열보수 | 현 황 | — |

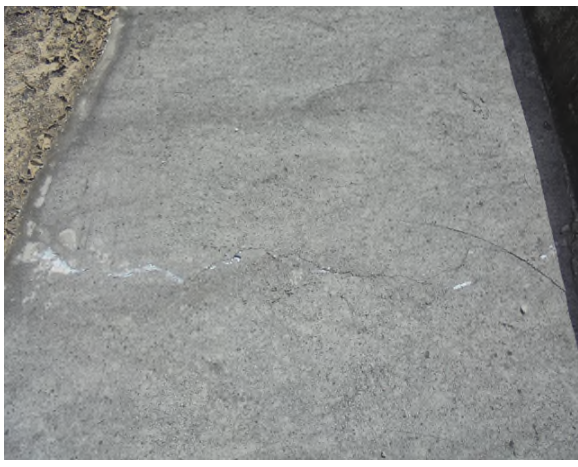
| 위 치 | 정면 | 위 치 | STA 30.55k 1소단배수로 |

| 현 황 | 전경 | 현 황 | 균열(L=2.0m) |

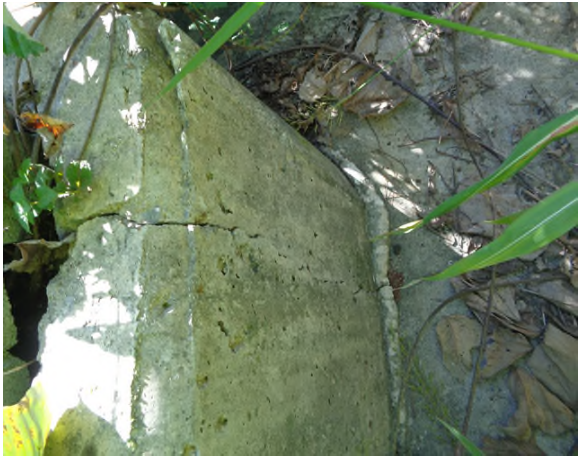
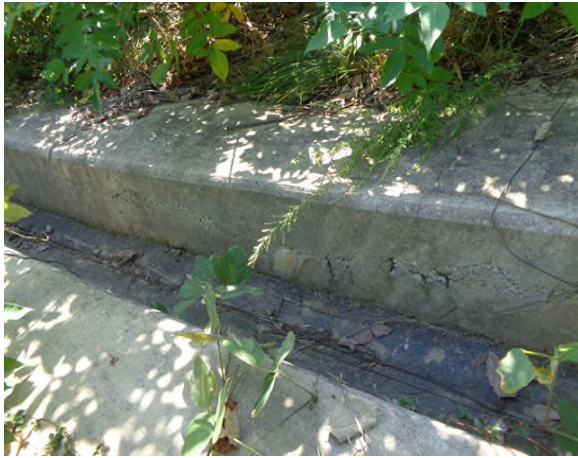
| 위 치 | STA 37.27k 산마루측구 | 위 치 | STA 37.32k 산마루측구 |

| 현 황 | 파손 (A=1.05m <sup>2</sup> ) | 현 황 | 재료분리 (A=0.40m <sup>2</sup> ) |

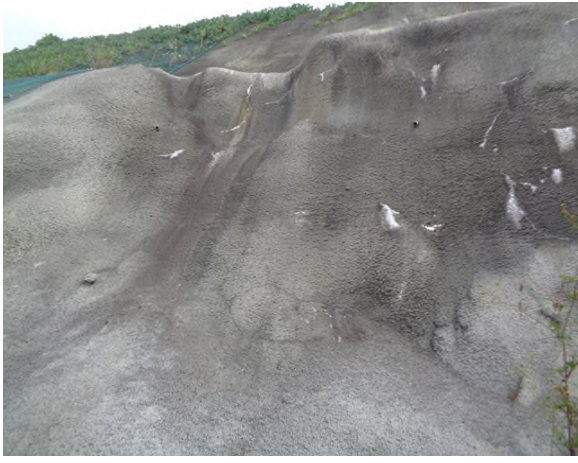
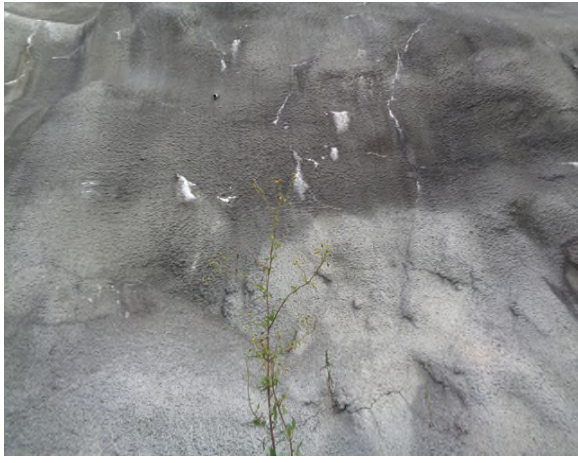
| 위 치 | STA 38.36k 1단 사면 | 위 치 | STA 38.36k 1단 사면 |

| 현 황 | 쑈크리트 백태 | 현 황 | 쑈크리트 망상균열 |

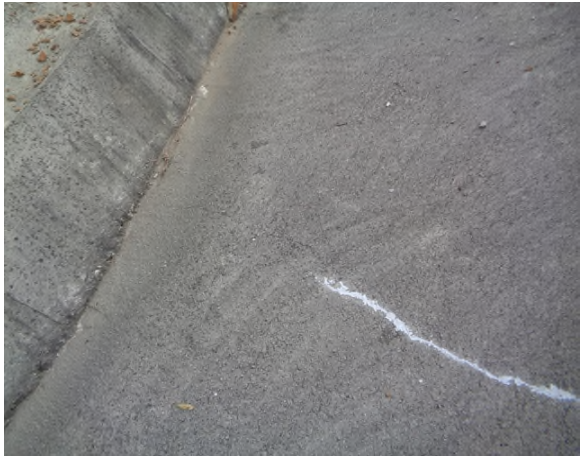
| 위 치 | 소단배수로, 낙석방지울타리 | 위 치 | STA 38.56k 1소단배수로 |

| 현 황 | 전경 | 현 황 | 균열 (L=2.0m) |

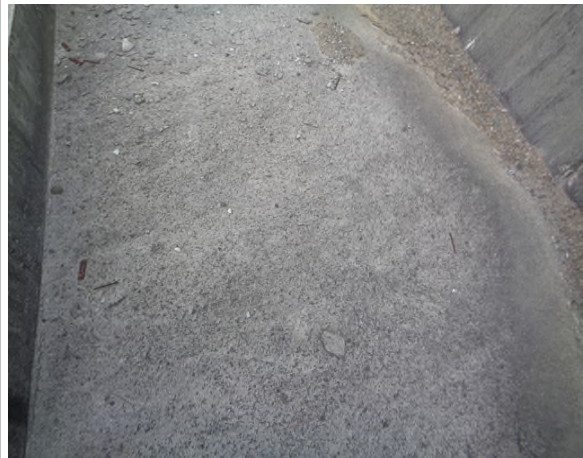
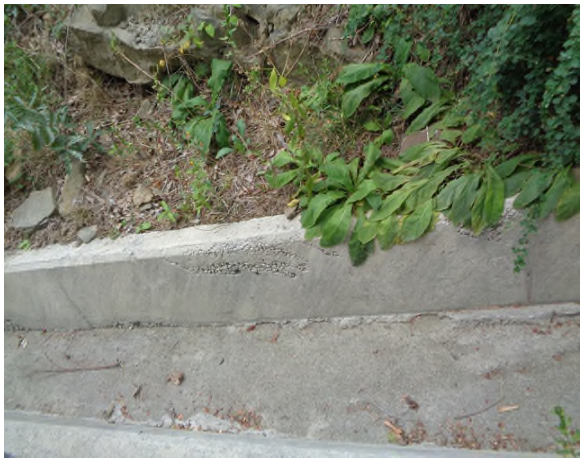
| 위 치 | STA 38.62k 1소단배수로 | 위 치 | STA 38.67k 산마루측구 |

| 현 황 | 균열 (L=2.0m) | 현 황 | 재료분리 (A=0.2m×1.0m) |

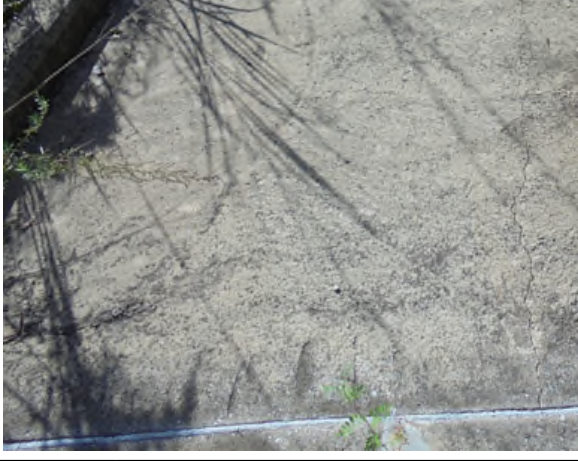
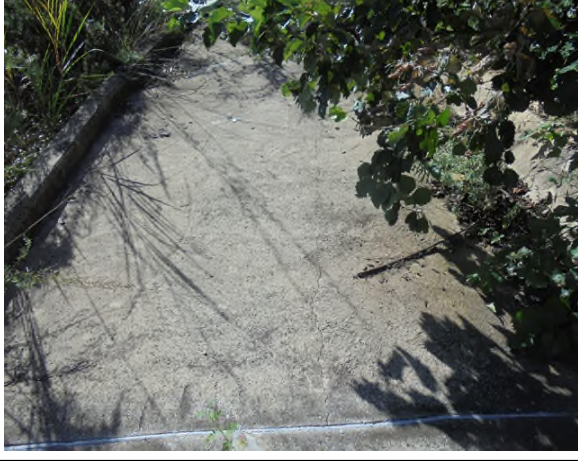
| 위 치 | STA 40.16k 1소단배수로 | 위 치 | STA 40.16k 1소단배수로 |

| 현 황 | 균열(L=20.0m) | 현 황 | 균열(L=20.0m) |

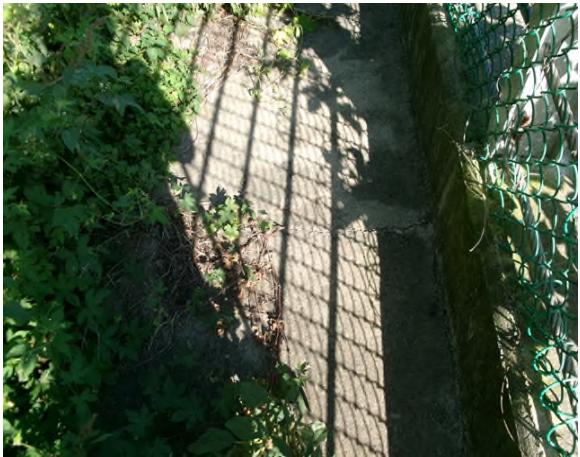
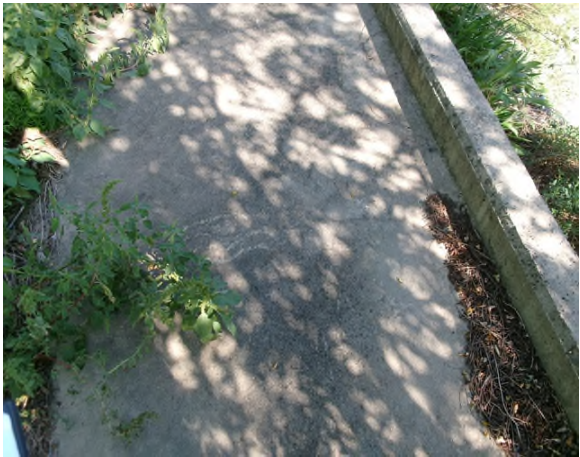
| 위 치 | STA 40.63k 1소단배수로 | 위 치 | STA 40.70k 1소단배수로 |

| 현 황 | 균열 (L=2.0m) | 현 황 | 균열 (L=2.0m) |

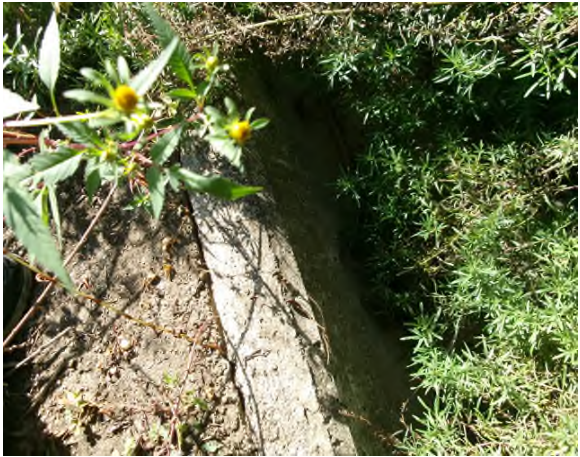
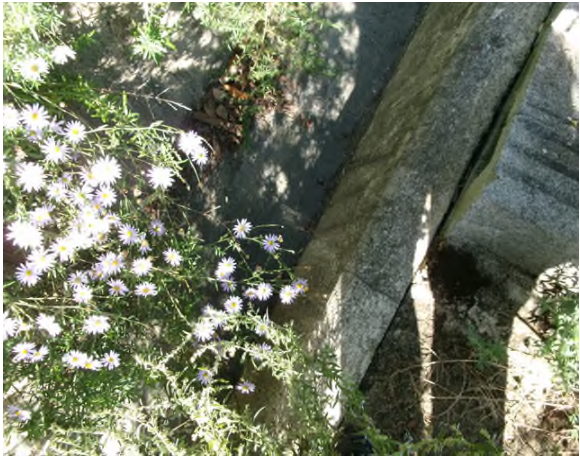
| 위 치 | STA 40.79k 산마루측구 | 위 치 | STA 40.79k 산마루측구 |

| 현 황 | 균열 (L=0.5m) | 현 황 | 균열 (L=0.5m) |

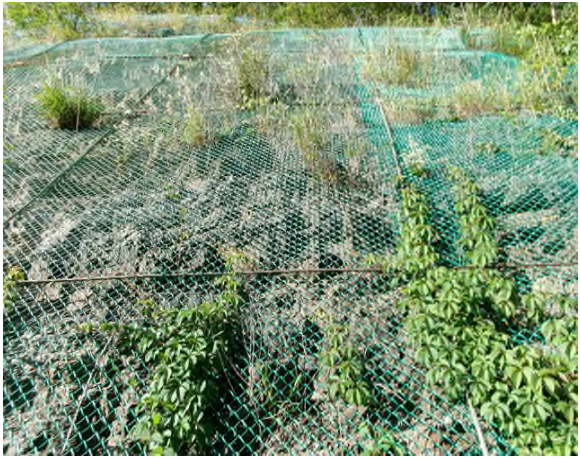
| 위 치 | 1단 전구간 | 위 치 | — |

| 현 황 | 심한풍화 | 현 황 | — |

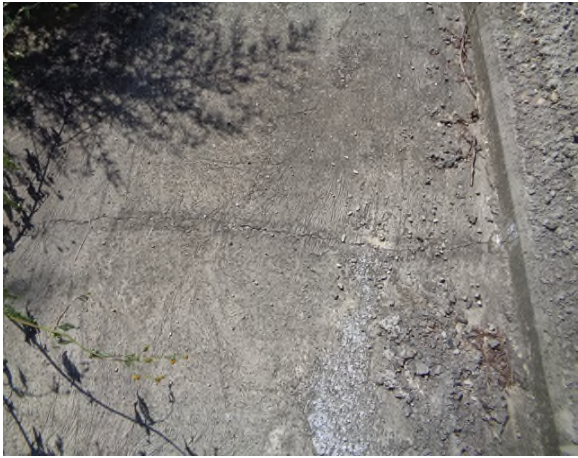
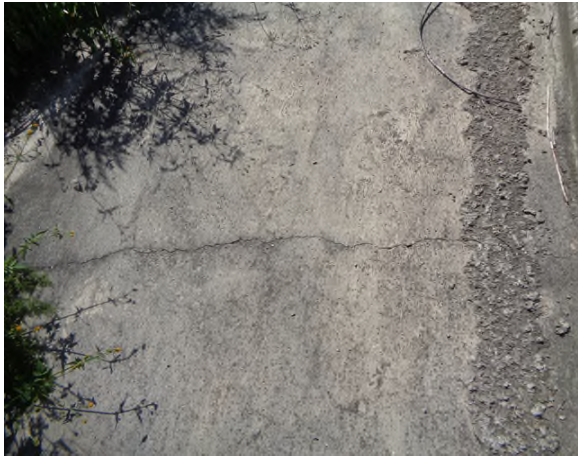
| 위 치 | STA 0+590 1소단배수로 | 위 치 | STA 0+610 1소단배수로 |

| 현 황 | 균열(L=2.5m) | 현 황 | 균열(L=2.5m) |
