시설물  
정기안전점검  
영천고속도로  
상주영천고속도로용역

# 상 주 영 천 고 속 도 로 시 설 물 안 전 · 하 자 점 검 및 성 능 평 가 용 역 보 고 서

## < 터널편 >

점검기관 : (주)명성엔지니어링

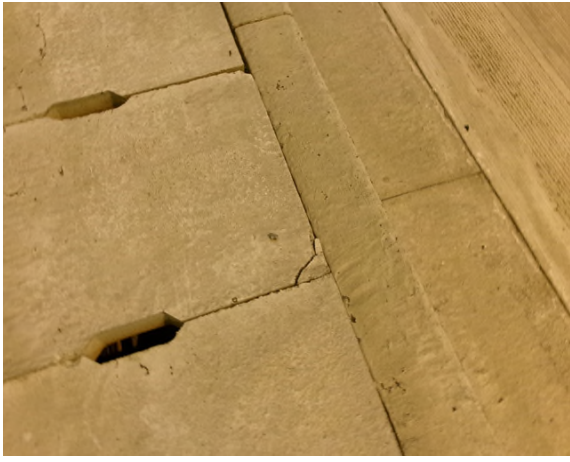
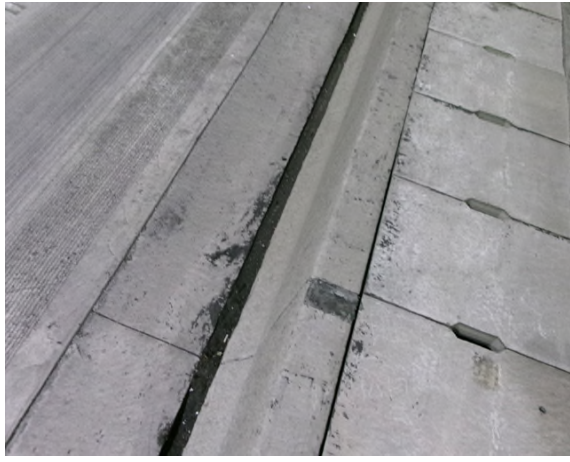
| 위 치 | S11 공동구 | 위 치 | S36 공동구 |

| 현 황 | 뚫개 파손(1EA) | 현 황 | 파손( $A=0.1\text{m}\times0.2\text{m}$ ) |

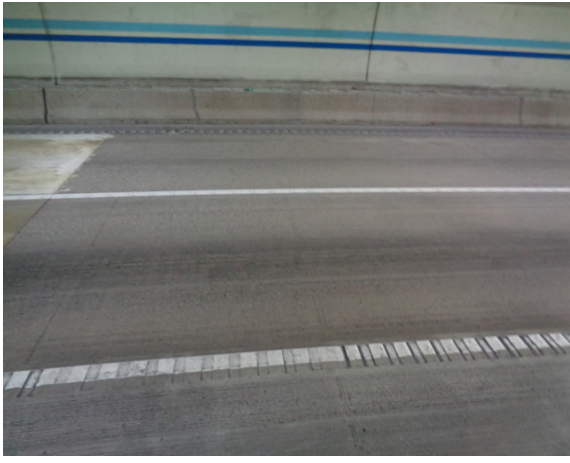
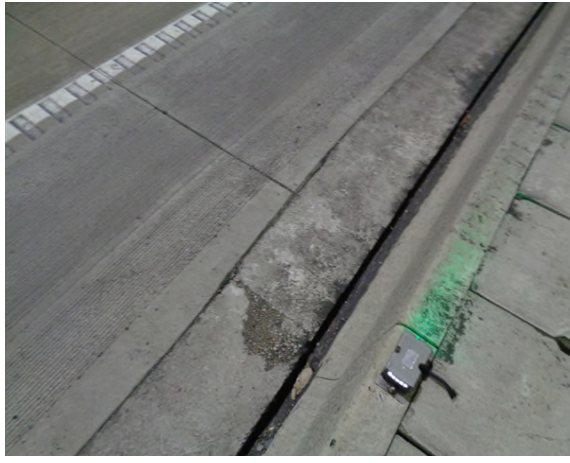
| 위 치 | S42 포장부 | 위 치 | S99 포장부 |

| 현 황 | 망상균열( $A=3.0\text{m}\times9.0\text{m}$ ) | 현 황 | 포장 파손( $A=0.3\text{m}\times1.0\text{m}$ ) |

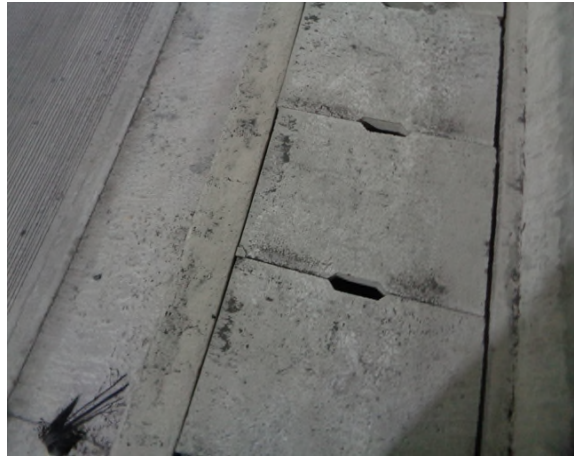
| 위 치 | S001 공동구 | 위 치 | S068 공동구 |

| 현 황 | 균열( $C_w=0.3\text{mm}$ 이상) | 현 황 | 뚫개 파손(1EA) |

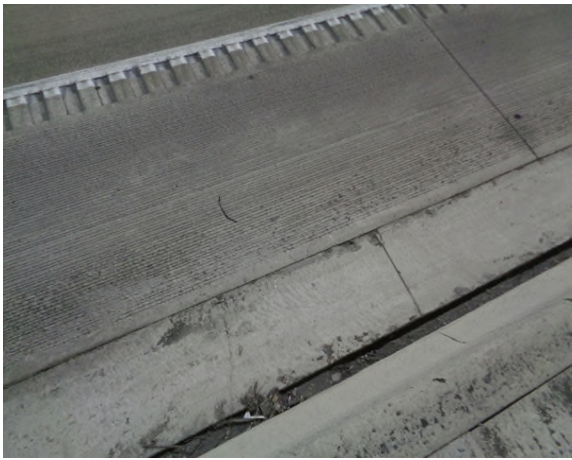
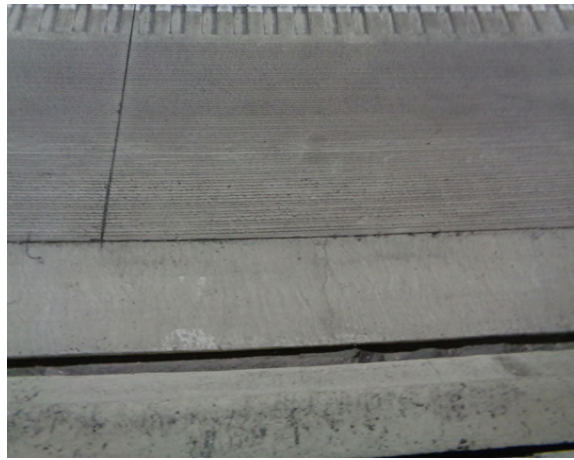
| 위 치 | S091 포장부 | 위 치 | S077 포장부 |

| 현 황 | 포장박리( $A=0.2\text{m} \times 2.0\text{m}$ ) | 현 황 | 포장균열( $L=1.0\text{m}$ ) |

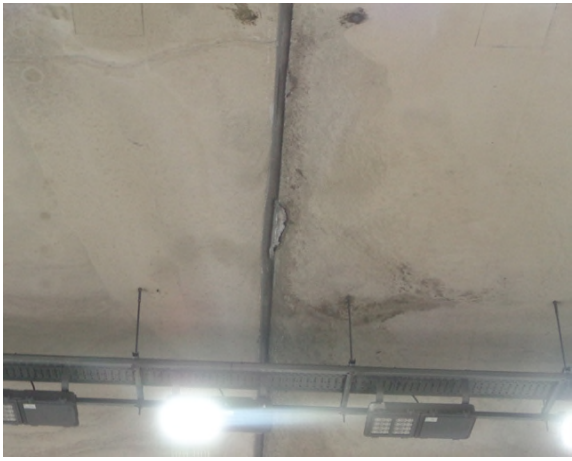
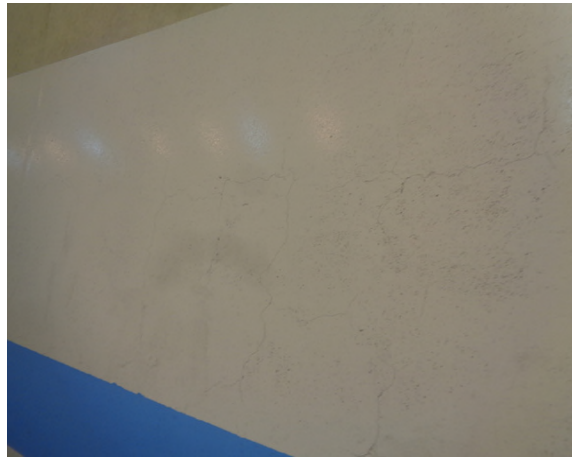
| 위 치 | J17 라이닝 콘크리트 | 위 치 | S08 라이닝 콘크리트 |

| 현 황 | 천단부 들뜸 (A=0.1m×0.3m) | 현 황 | 측벽부 망상균열 (A=1.0m×3.0m) |

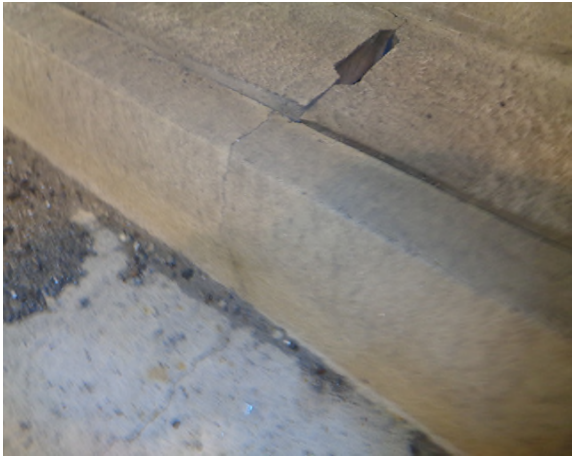
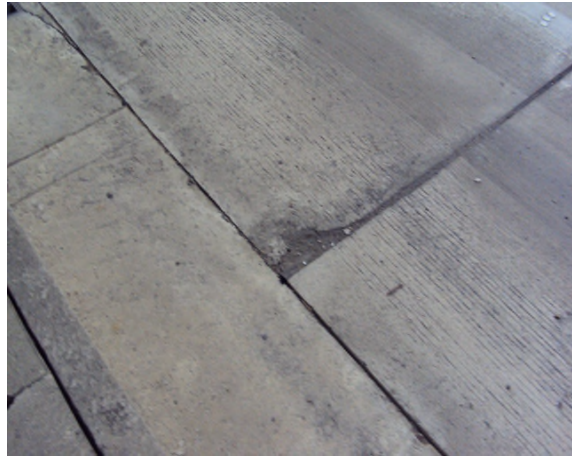
| 위 치 | S10 공동구 | 위 치 | S27 포장부 |

| 현 황 | 균열 (Cw=0.3mm미만) | 현 황 | 포장 파손 (A=0.2m×0.2m) |

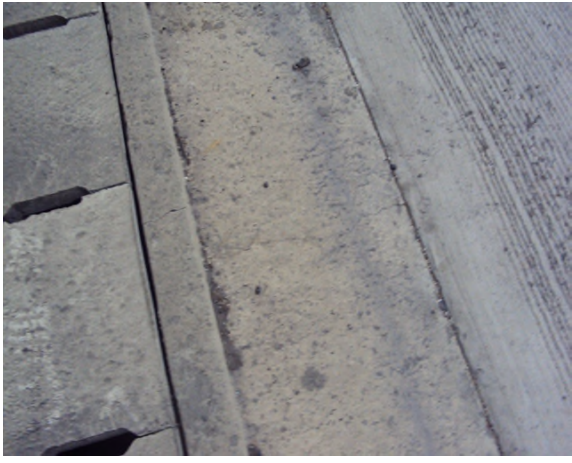
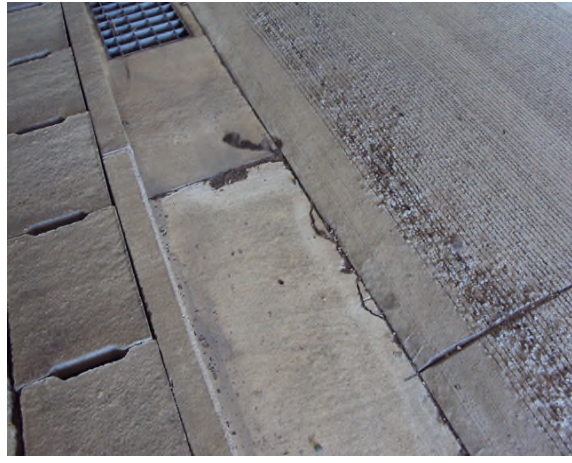
| 위 치 | S30 포장부 | 위 치 | S38 포장부 |

| 현 황 | 균열 (L=1.0m) | 현 황 | 박락 (A=0.1m×0.2m) |

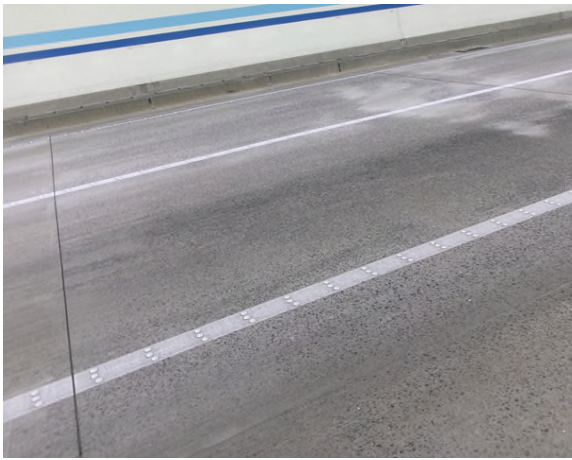
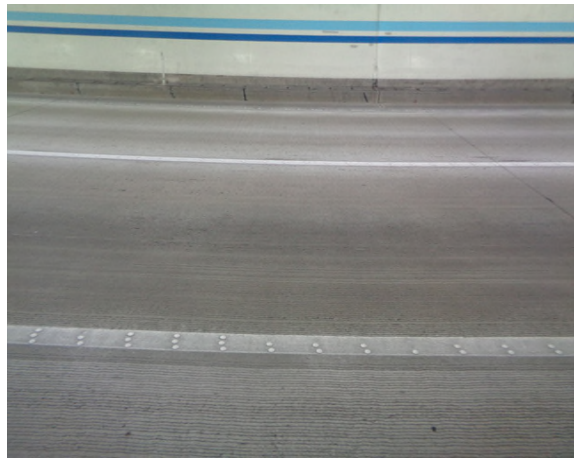
| 위 치 | S13 포장부 | 위 치 | S27 포장부 |

| 현 황 | 포장마모 (A=9.0m×10.0m) | 현 황 | 망상균열 (A=1.0m×6.0m) |

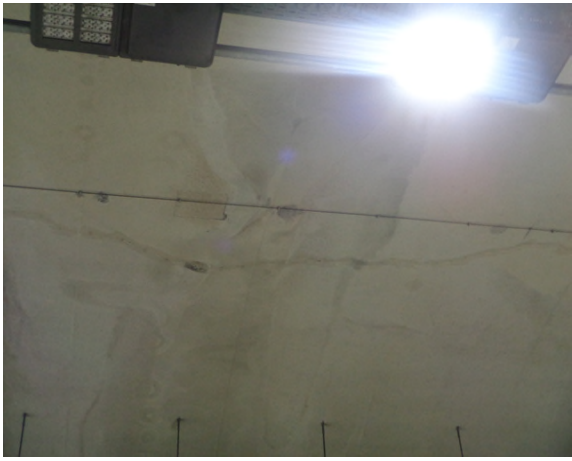
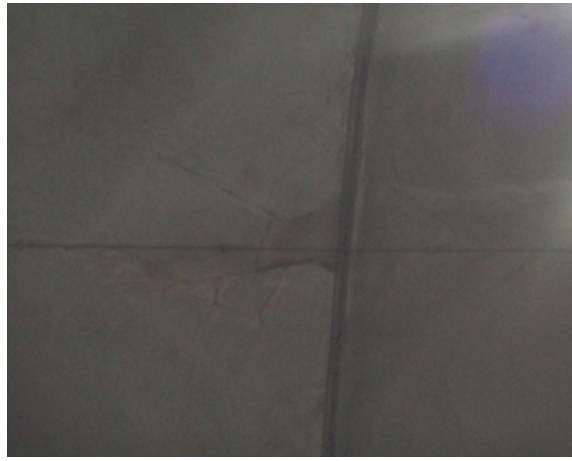
| 위 치 | S021 라이닝 콘크리트 | 위 치 | J087 라이닝 콘크리트 |

| 현 황 | 천단부 재균열 ( $C_w=0.3\text{mm}$ 이상) | 현 황 | 천단부 탈락 ( $A=0.5\text{m} \times 0.5\text{m}$ ) |

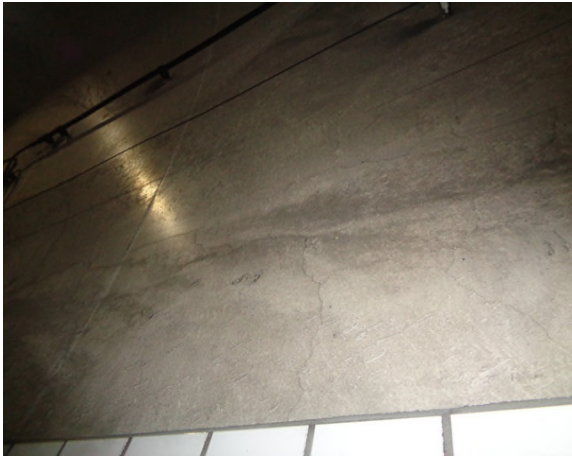
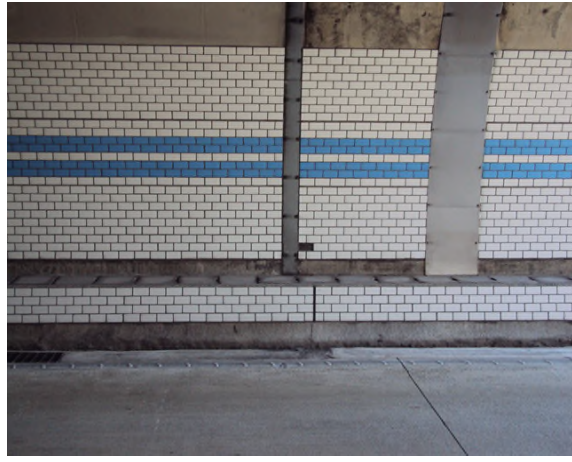
| 위 치 | J097 라이닝 콘크리트 | 위 치 | S198 라이닝 콘크리트 |

| 현 황 | 천단부 망상균열 ( $A=8.0\text{m} \times 2.0\text{m}$ ) | 현 황 | 측벽부 타일탈락 (1EA) |

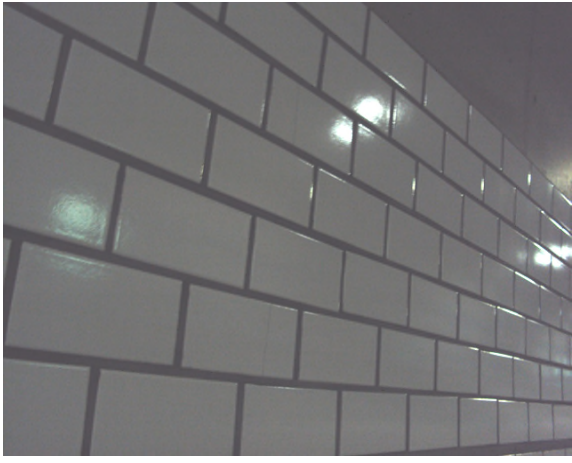
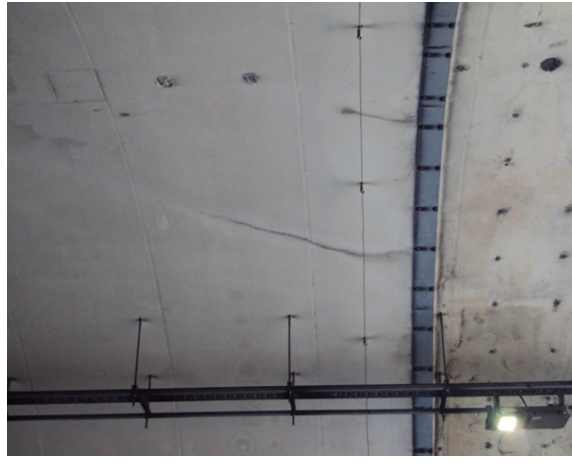
| 위 치 | S168 라이닝 콘크리트 | 위 치 | S197 라이닝 콘크리트 |

| 현 황 | 측벽부 타일균열 (2EA) | 현 황 | 천단부 균열 ( $C_w=0.3\text{mm}$ 이상) |

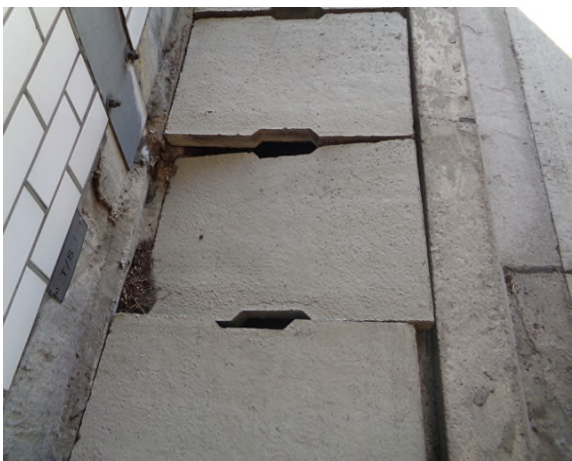
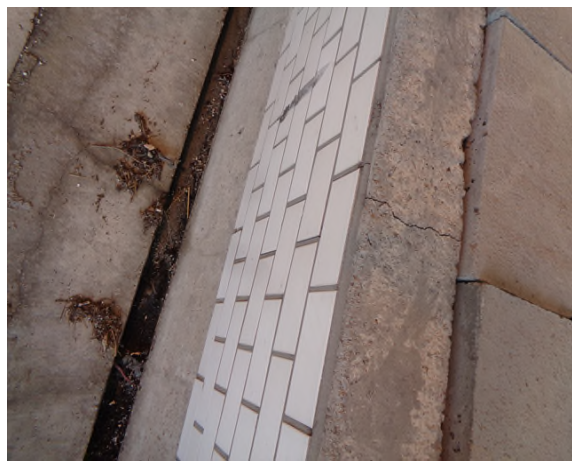
| 위 치 | S001 공동구 | 위 치 | S002 공동구 |

| 현 황 | 덮개 이탈(1EA) | 현 황 | 균열(Cw=0.3mm이상) |

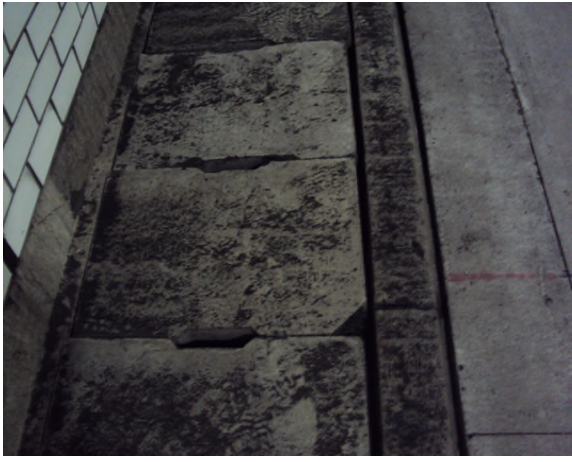
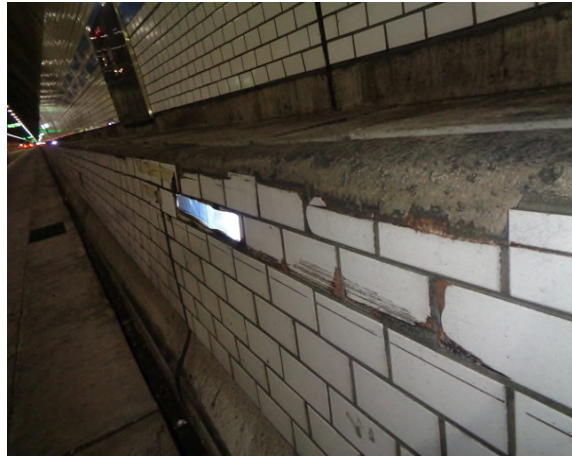
| 위 치 | S106 공동구 | 위 치 | S086 공동구 |

| 현 황 | 덮개 파손(1EA) | 현 황 | 타일 파손(22EA) |

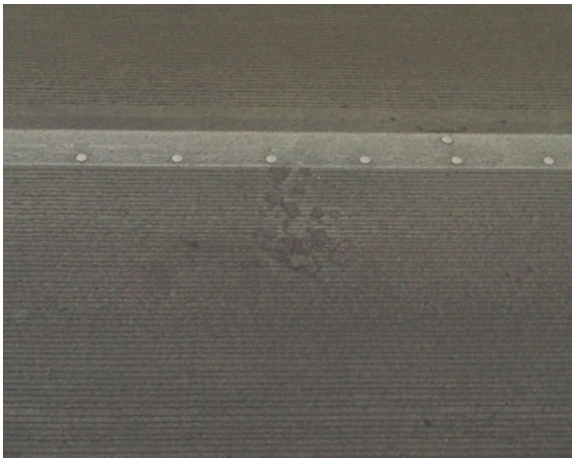
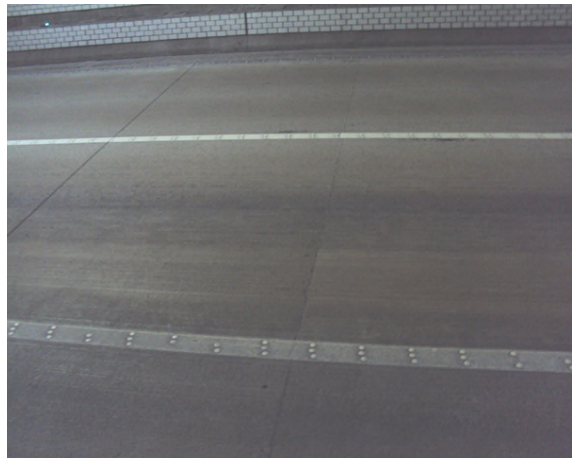
| 위 치 | S78 포장부 | 위 치 | S179 포장부 |

| 현 황 | 패임(A=0.5m×0.5m) | 현 황 | 균열(L=9.0m) |

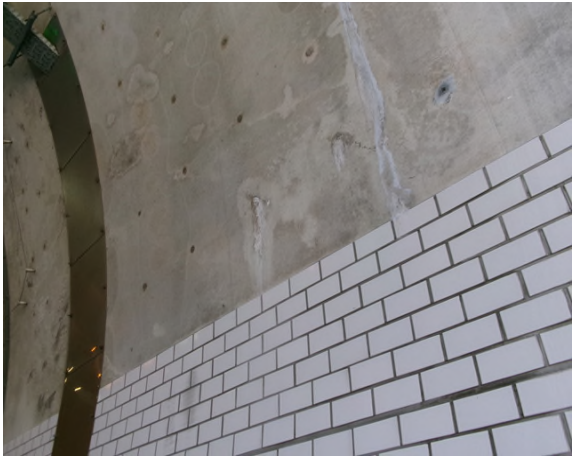
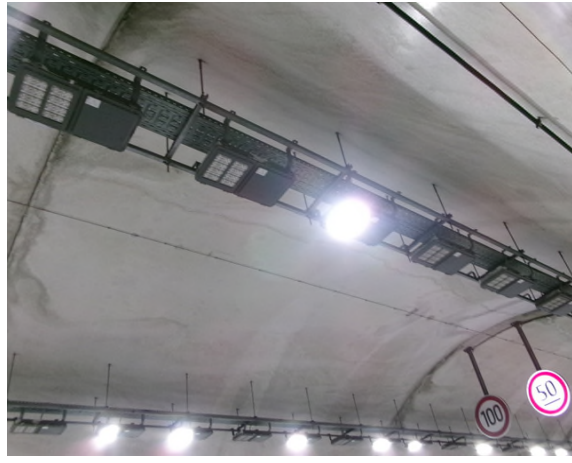
| 위 치 | S001 라이닝 콘크리트 | 위 치 | S017 라이닝 콘크리트 |

| 현 황 | 천단부 백태(A=0.2m×0.5m) | 현 황 | 천단부 균열(Cw=0.3mm이상) |

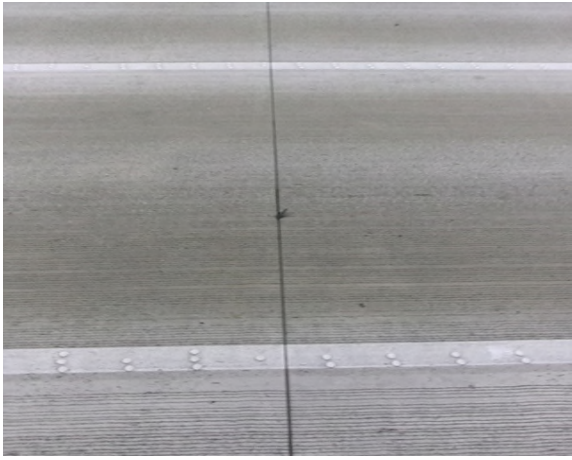
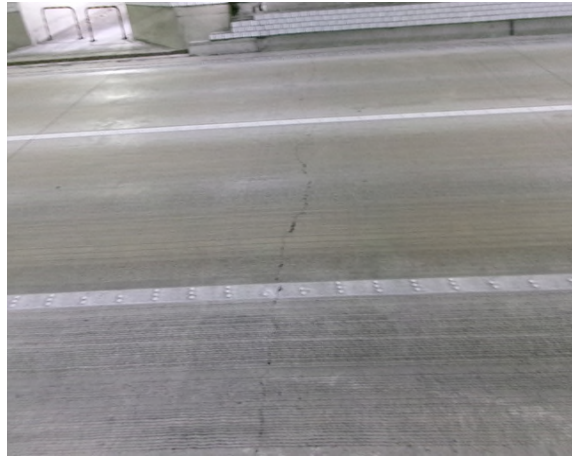
| 위 치 | S035 포장부 | 위 치 | S093 포장부 |

| 현 황 | 고무패드 이탈 ( $L=0.3\text{m}$ ) | 현 황 | 포장균열 ( $L=10.0\text{m}$ ) |

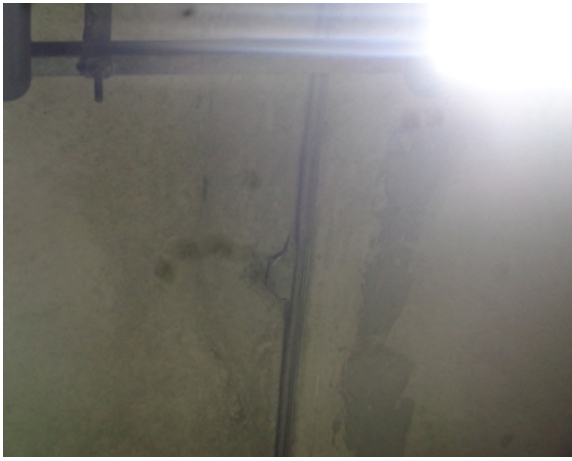
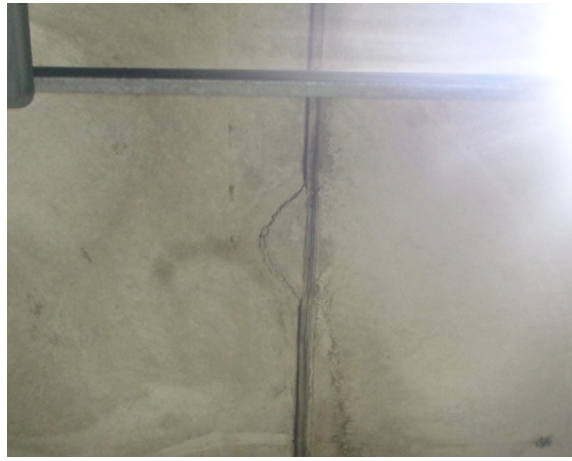
| 위 치 | J16 라이닝 콘크리트 | 위 치 | J18 라이닝 콘크리트 |

| 현 황 | 천단부 들뜸 (A=0.1m×0.3m) | 현 황 | 천단부 들뜸 (A=0.2m×0.4m) |

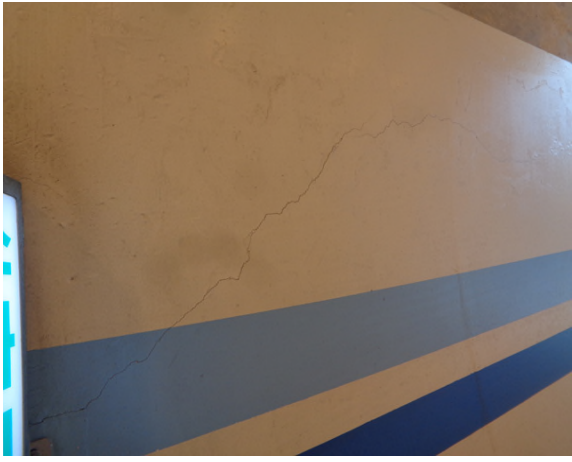
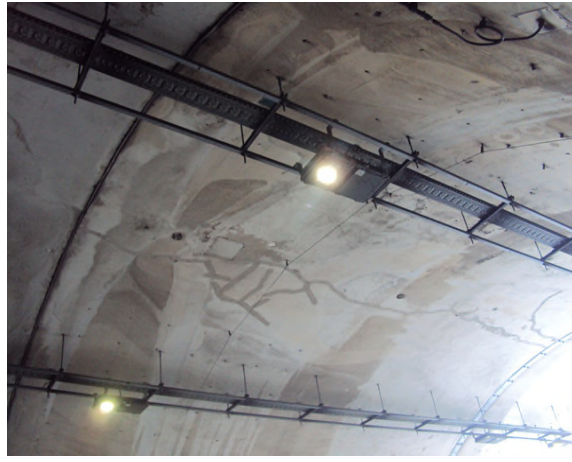
| 위 치 | S03 라이닝 콘크리트 | 위 치 | S44 라이닝 콘크리트 |

| 현 황 | 측벽부 균열 (Cw=0.3mm미만) | 현 황 | 천단부 균열 (Cw=0.3mm이상) |

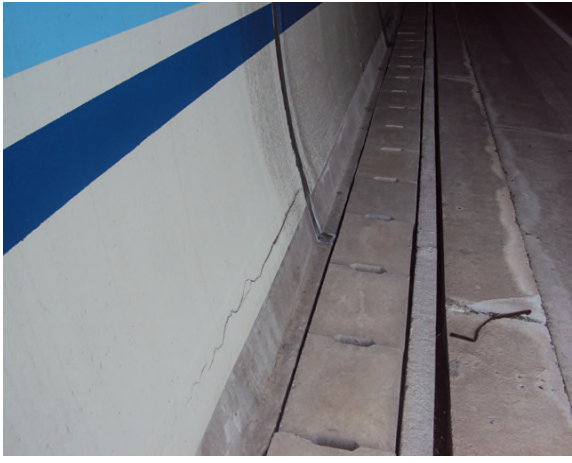
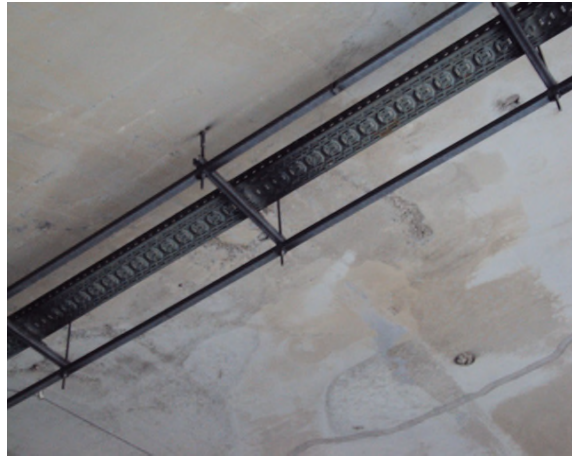
| 위 치 | S49 라이닝 콘크리트 | 위 치 | S48 라이닝 콘크리트 |

| 현 황 | 측벽부 균열 (Cw=0.3mm미만) | 현 황 | 천단부 표면불량 (A=15.00m²) |

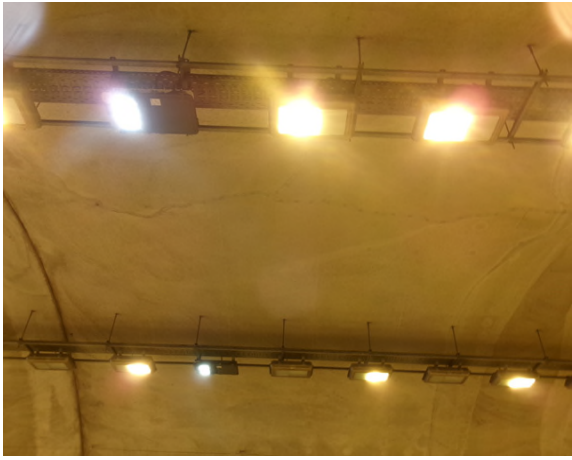
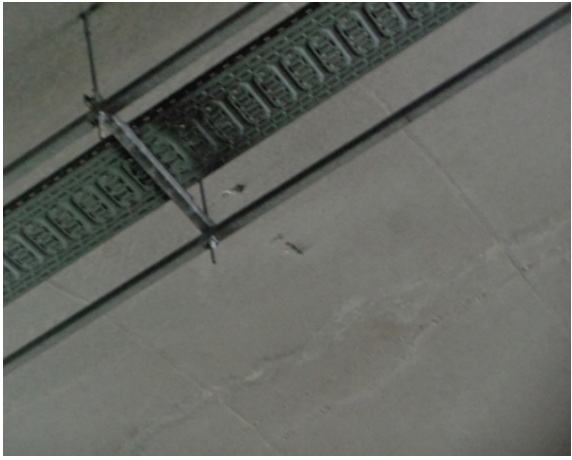
| 위 치 | S04 라이닝 콘크리트 | 위 치 | S45 라이닝 콘크리트 |

| 현 황 | 천단부 재균열( $C_w=0.3\text{mm}$ 미만) | 현 황 | 천단부 파손( $A=0.1\text{m}\times0.1\text{m}$ ) |

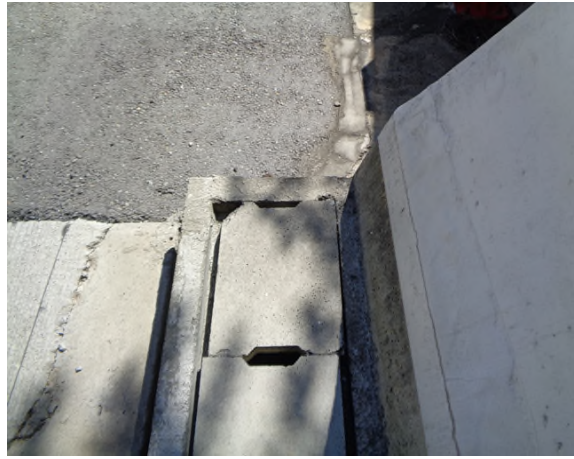
| 위 치 | S26 공동구 | 위 치 | S50 공동구 |

| 현 황 | 균열 (Cw=0.3mm이상) | 현 황 | 덮개 파손 (1EA) |

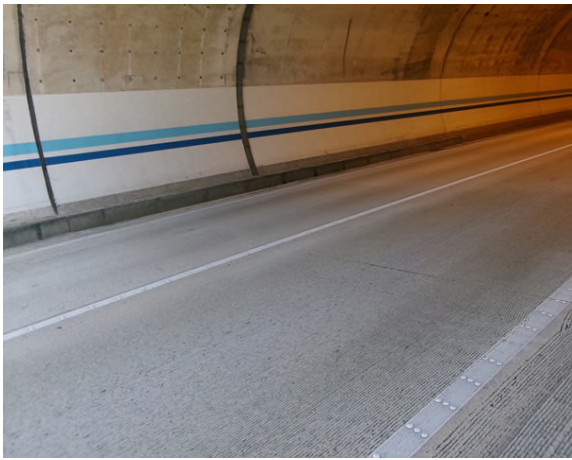
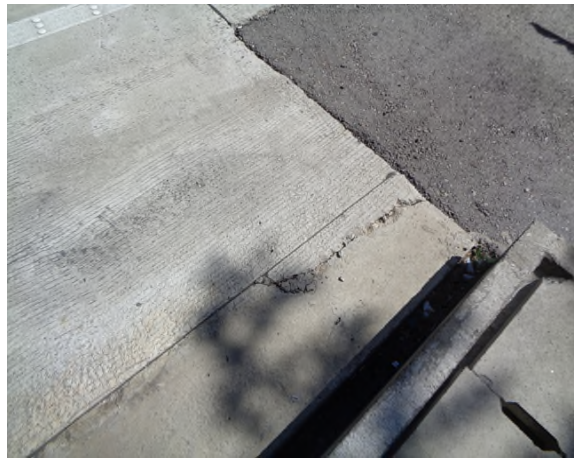
| 위 치 | S03 포장부 | 위 치 | S50 포장부 |

| 현 황 | 스폴링 (A=0.1m×0.3m) | 현 황 | 박리 (A=0.2m×0.5m) |

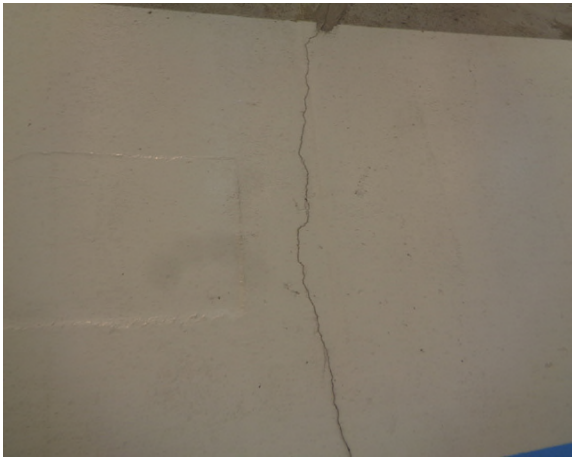
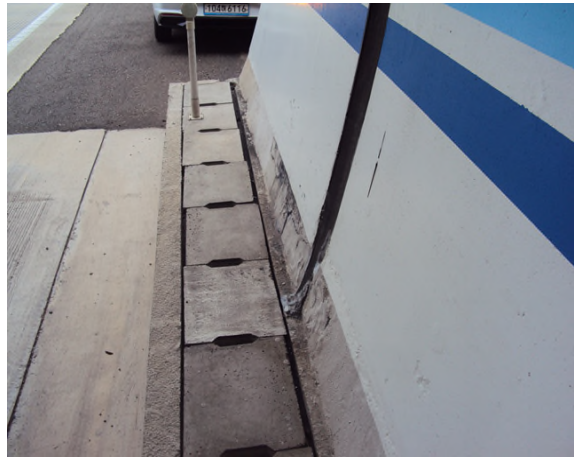
| 위 치 | S04 라이닝 콘크리트 | 위 치 | S45 라이닝 콘크리트 |

| 현 황 | 측벽부 균열 ( $C_w=0.3\text{mm}$ 미만) | 현 황 | 측벽부 누수흔적 ( $A=1.0\text{m} \times 0.3\text{m}$ ) |

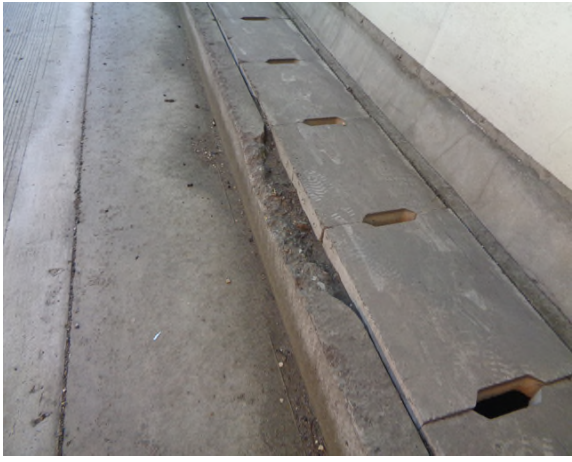
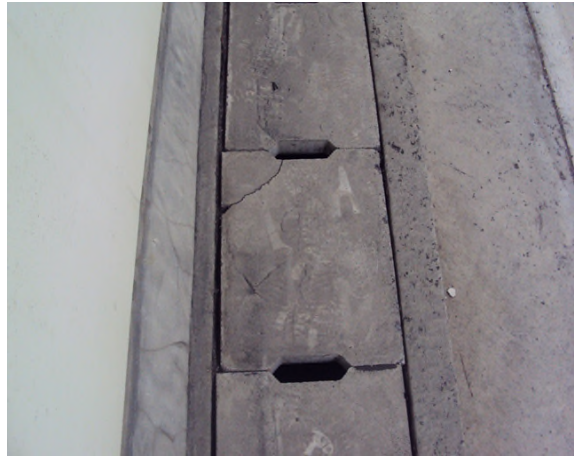
| 위 치 | S11 공동구 | 위 치 | S22 공동구 |

| 현 황 | 공동구 파손 ( $A=0.2\text{m} \times 1.0\text{m}$ ) | 현 황 | 덜개 파손 (1EA) |

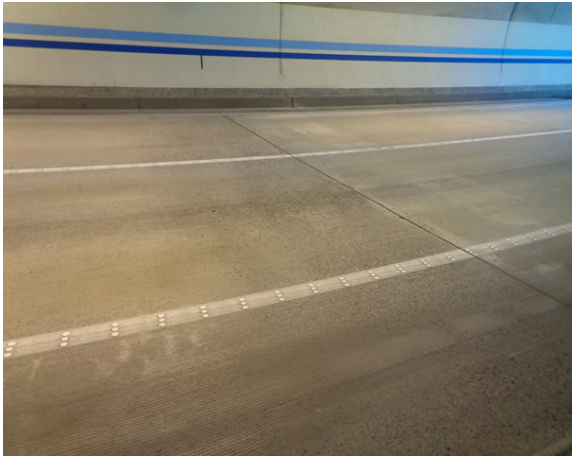
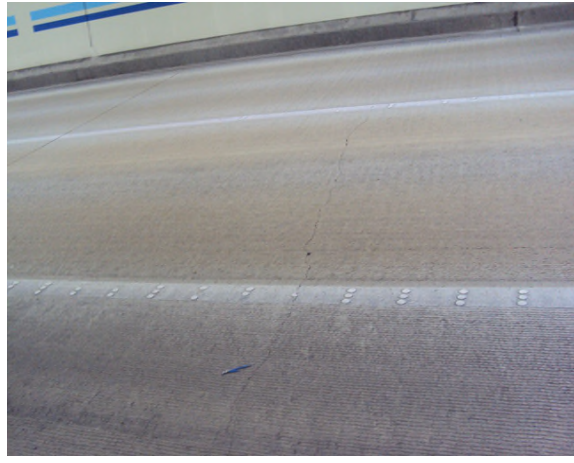
| 위 치 | S10 포장부 | 위 치 | S25 포장부 |

| 현 황 | 포장 마모 ( $A=5.0\text{m} \times 10.0\text{m}$ ) | 현 황 | 균열 ( $L=5.0\text{m}$ ) |

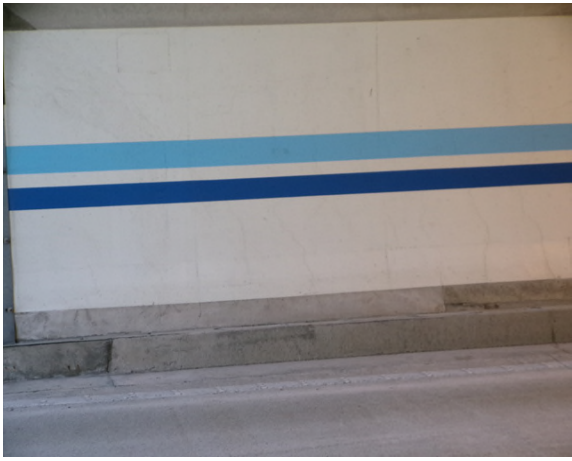
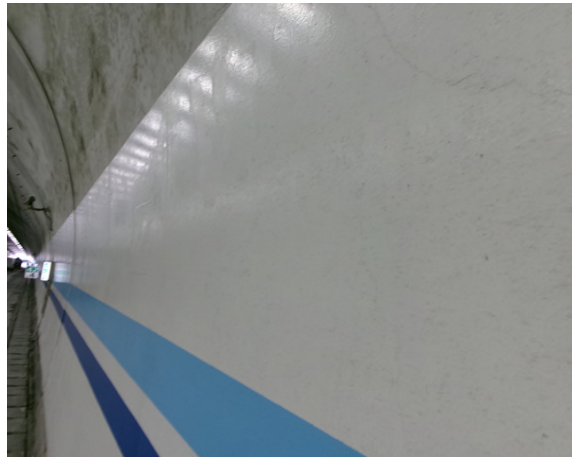
| 위 치 | S02 라이닝 콘크리트 | 위 치 | S13 라이닝 콘크리트 |

| 현 황 | 측벽부 균열 ( $C_w=0.3\text{mm}$ 미만) | 현 황 | 측벽부 망상균열 ( $A=5.0\text{m} \times 2.0\text{m}$ ) |

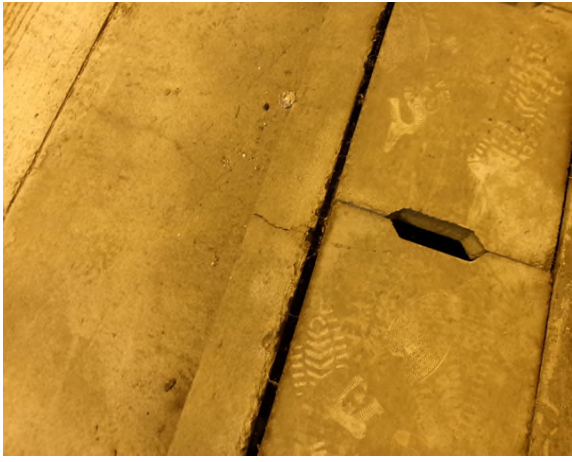
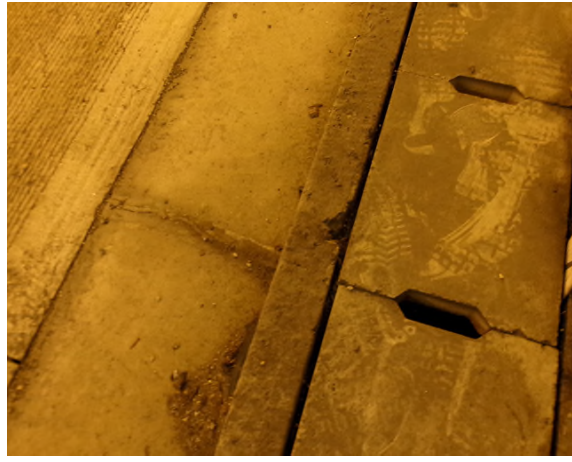
| 위 치 | S06 공동구 | 위 치 | S09 공동구 |

| 현 황 | 균열 ( $C_w=0.3\text{mm}$ 이상) | 현 황 | 파손 ( $A=0.1\text{m} \times 0.1\text{m}$ ) |

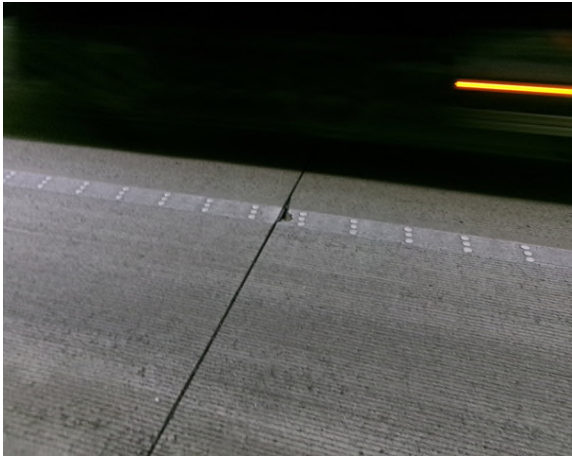
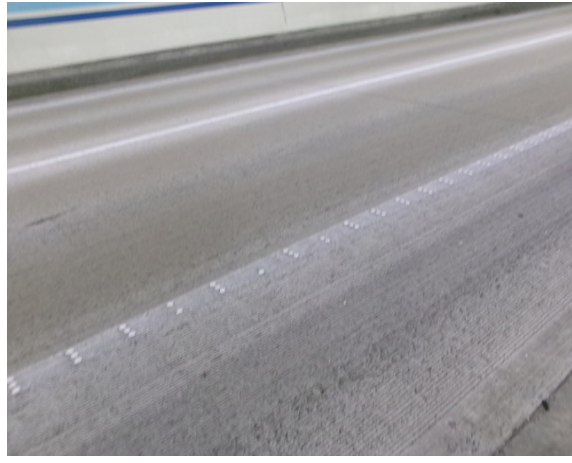
| 위 치 | S25 포장부 | 위 치 | S26 포장부 |

| 현 황 | 스폴링 ( $A=0.1\text{m} \times 0.1\text{m}$ ) | 현 황 | 포장 마모 ( $A=32.0\text{m} \times 3.0\text{m}$ ) |

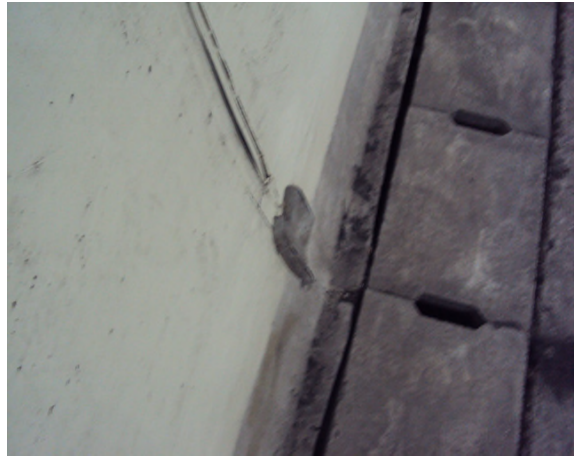
| 위 치 | S61 라이닝 콘크리트 | 위 치 | S65 라이닝 콘크리트 |

| 현 황 | 측벽부 마감재 들뜸 ( $A=0.2\text{m} \times 0.4\text{m}$ ) | 현 황 | 측벽부 마감재 박락 ( $A=0.2\text{m} \times 0.3\text{m}$ ) |

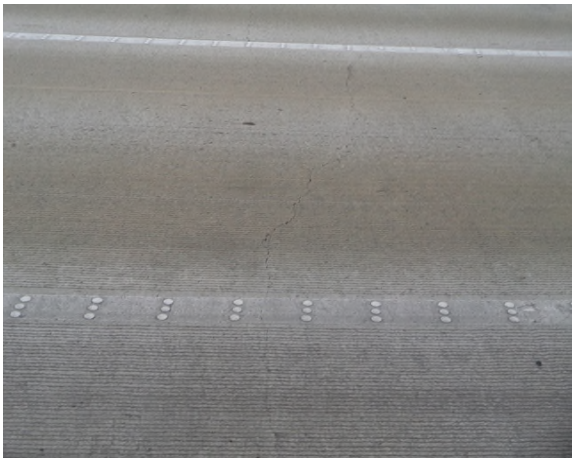
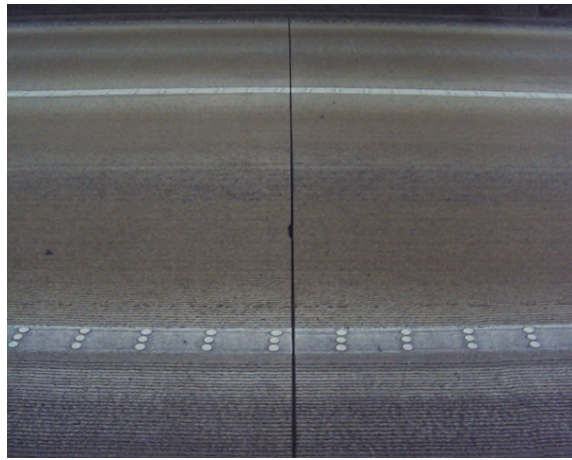
| 위 치 | S15 포장부 | 위 치 | S88 포장부 |

| 현 황 | 포장균열 ( $L=4.0\text{m}$ ) | 현 황 | 스폴링 ( $A=0.1\text{m} \times 0.2\text{m}$ ) |

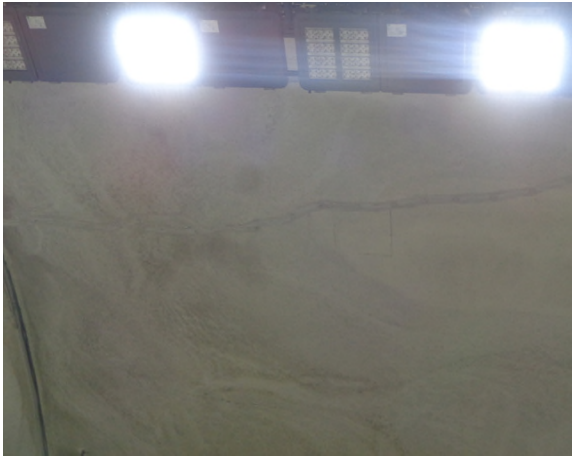
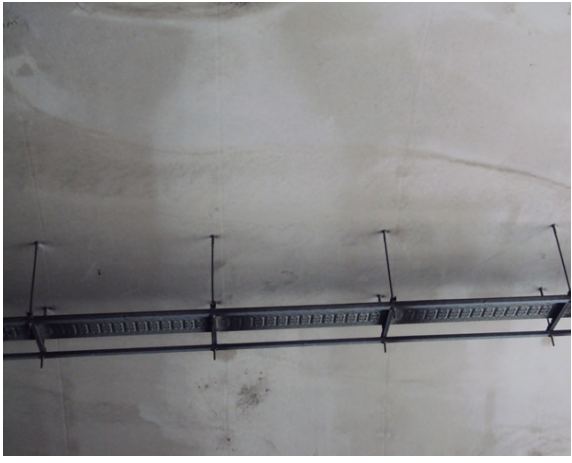
| 위 치 | S013 라이닝 콘크리트 | 위 치 | S100 라이닝 콘크리트 |

| 현 황 | 천단부 채균열(Cw=0.3mm미만) | 현 황 | 천단부 균열(Cw=0.3mm미만) |
