시설물 정기안전점검용역  
상주영천고속도로

# 상 주 영 천 고 속 도 로 시 설 물 안 전 · 하 자 점 검 및 성 능 평 가 용 역 보 고 서

## < 옹벽편 >

2022. 11

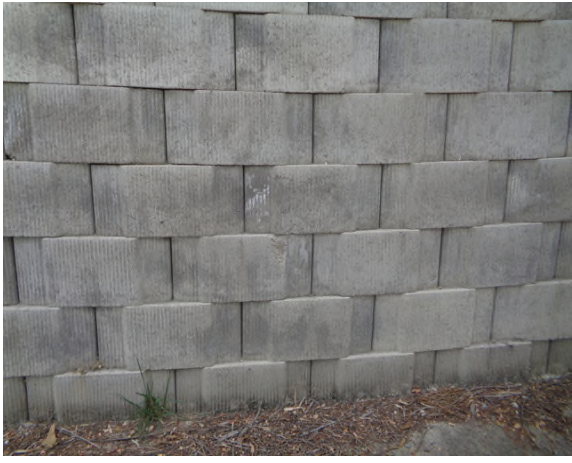
| 위 치 | S03 블럭 전면부 | 위 치 | S03 블럭 전면부 |
| 현 황 | 블럭 파손 1EA | 현 황 | 블럭 균열 1EA |

| 구 분 | 점검 결과 | 조치 필요사항 |
|---|---|---|
| 옹벽 상태 | · 블럭 전면부 파손 (3개소)<br>· 블럭 전면부 균열 (4개소) | 단면보수<br>균열보수 |

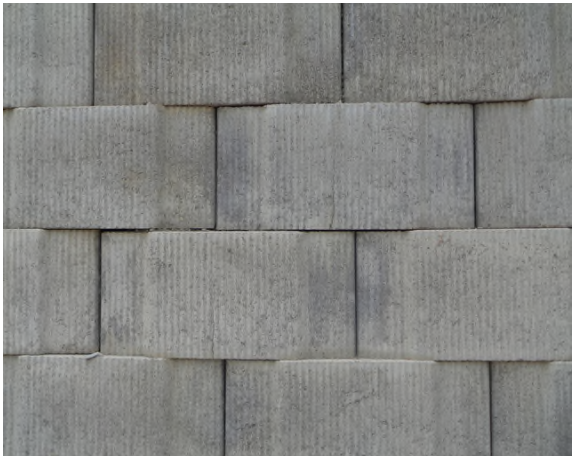
| 위 치 | S04 블록 전면부 | 위 치 | S04 블록 전면부 |
| 현 황 | 블록 균열 2EA | 현 황 | 블록 균열 2EA |

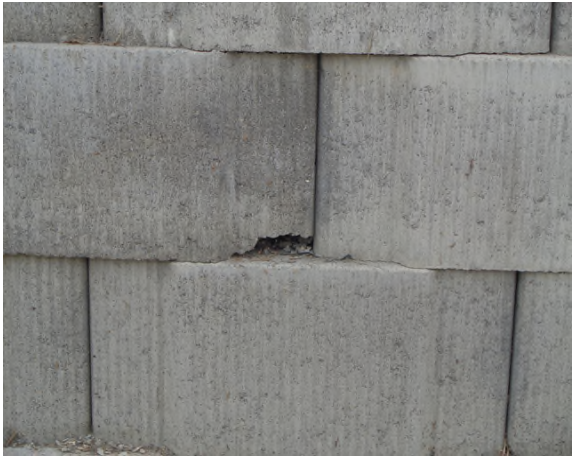
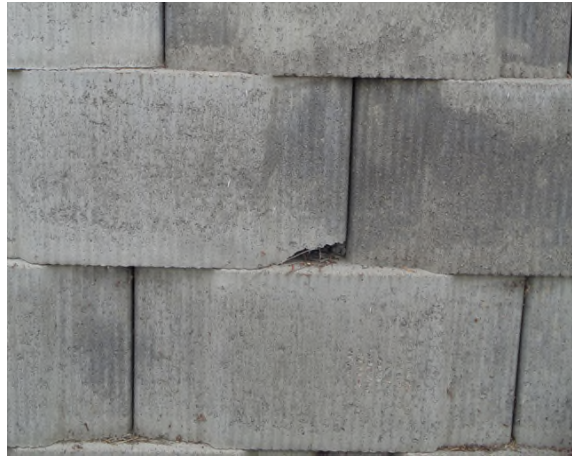
| 위 치 | S05 블록 전면부 | 위 치 | S05 블록 전면부 |
| 현 황 | 블록 파손 1EA | 현 황 | 블록 파손 1EA |

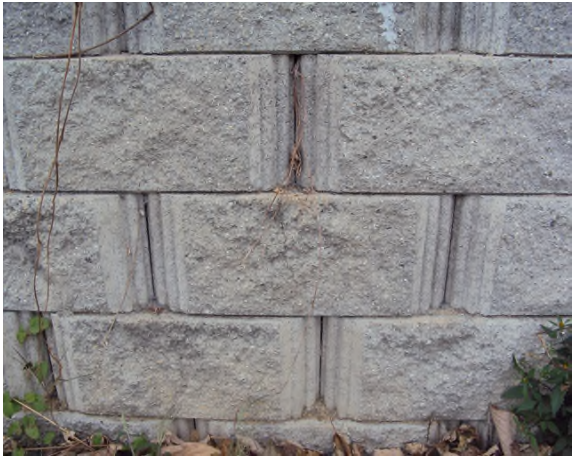
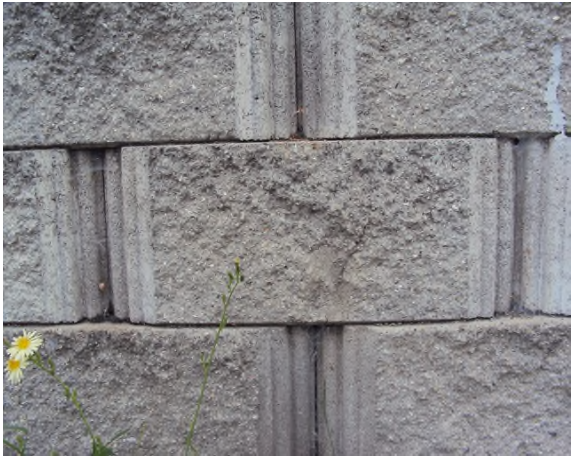
| 위 치 | S01 블럭 전면부 | 위 치 | S08 블럭 전면부 |
| 현 황 | 블럭 균열 2EA | 현 황 | 블럭 균열 1EA |

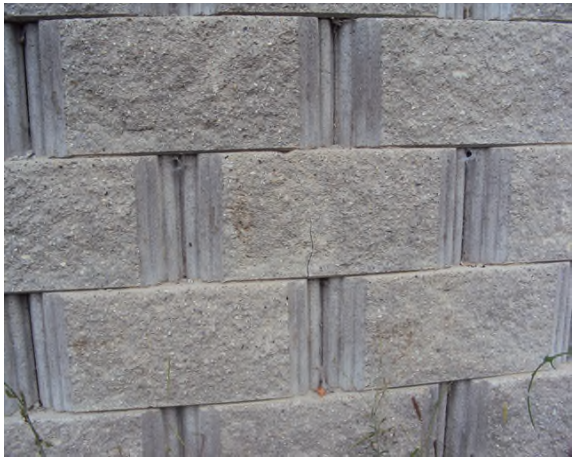
| 위 치 | S11 블럭 전면부 | 위 치 | S05 상부 배수로 |
| 현 황 | 블럭 균열 2EA | 현 황 | 파손(A=0.1m×0.5m) |

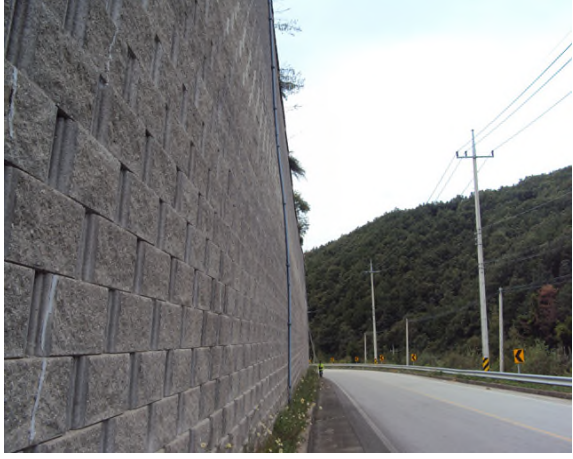
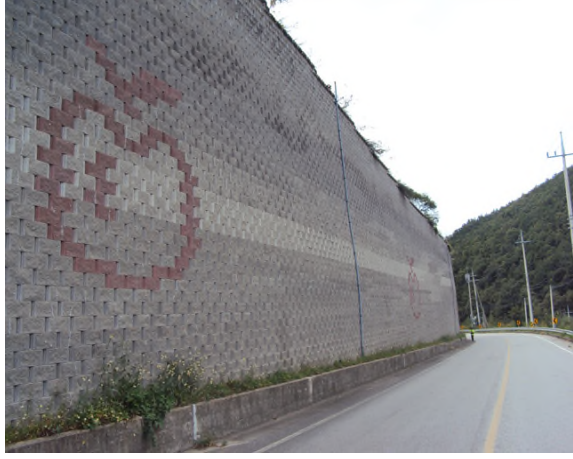
| 위 치 | S10~12 블럭 전면부 | 위 치 | S10~12 블럭 전면부 |
| 현 황 | 배부름(A=20.0m×10.0m) | 현 황 | 배부름(A=20.0m×10.0m) |

| 구 분 | 점검 결과 | 조치 필요사항 |
|---|---|---|
| 점검자 의견 | 블럭식 옹벽 04에 대한 점검결과, 블럭 전면부 배부름, 배수로 균열, 배수로 파손, 조인트 실란트파손 등이 국부적으로 발생한 것으로 조사되었다. 기 발생된 손상부는 내구성 확보 차원의 보수가 필요할 것으로 판단되며, 특히, 배부름의 경우 급회 현장조사시에 양호한 상태로 확인되나, 지속적인 주의관찰 및 계측을 통한 유지관리 후 손상의 전전시 적절한 조치를 취하는 것이 바람직할 것으로 판단된다. | |

| 구 분 | 점검 결과 | 조치 필요사항 |
|---|---|---|
| 옹벽 상태 | <ul style="list-style-type: none"> <li>블럭 전면부 배부름 (A=400.00㎡, 2개소)</li> <li>블럭 전면부 균열 (8개소)</li> </ul> | 주의관찰<br>균열보수 |

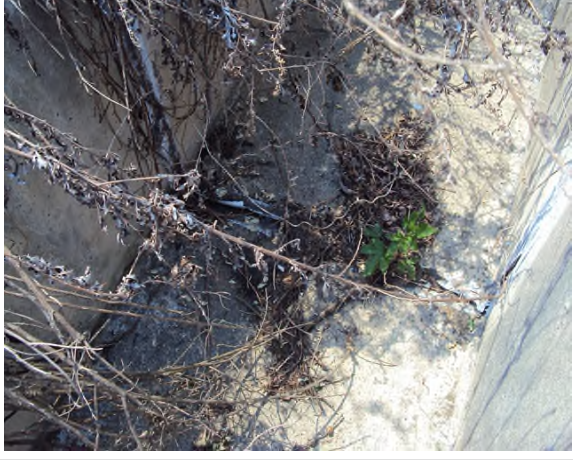
| 위 치 | S13 상부 배수로 | 위 치 | S14 상부 배수로 |
| 현 황 | 실란트파손(L=1.0m) | 현 황 | 균열(Cw=0.3mm이상) / L=1.0m |

| 구 분 | 점검 결과 | 조치 필요사항 |
|---|---|---|
| 배수 시설 | <ul style="list-style-type: none"> <li>배수로 균열 (L=1.0m, 1개소)</li> <li>배수로 조인트부 실란트파손 (L=1.0m, 1개소)</li> <li>배수로 파손 (A=0.35㎡, 5개소)</li> </ul> | 균열보수<br>실란트 재설치<br>단면보수 |

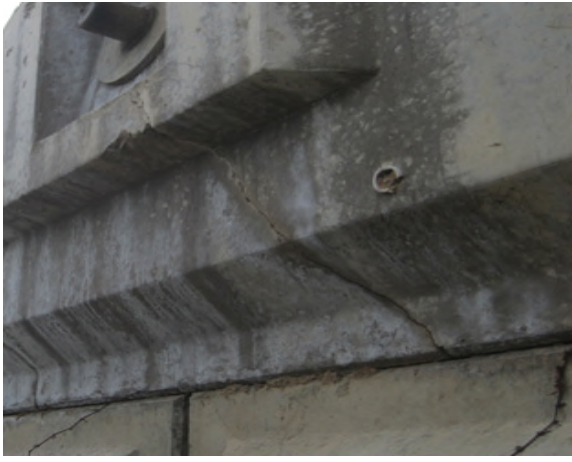
| 위 치 | S1 패널 전면부 | 위 치 | S1 패널 전면부 |
| 현 황 | 균열(Cw=0.5mm이상) / L=1.0m | 현 황 | 파손(A=0.3m×0.5m) |

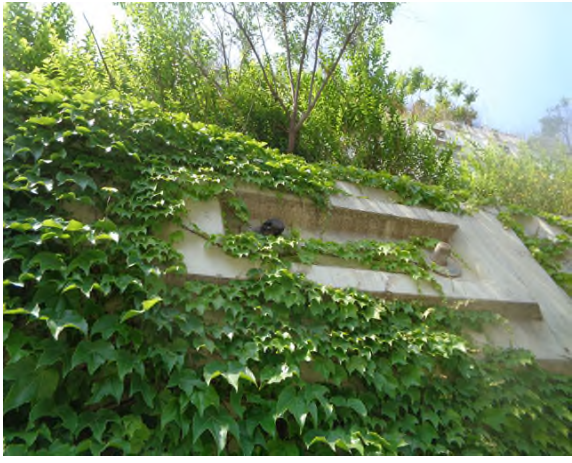
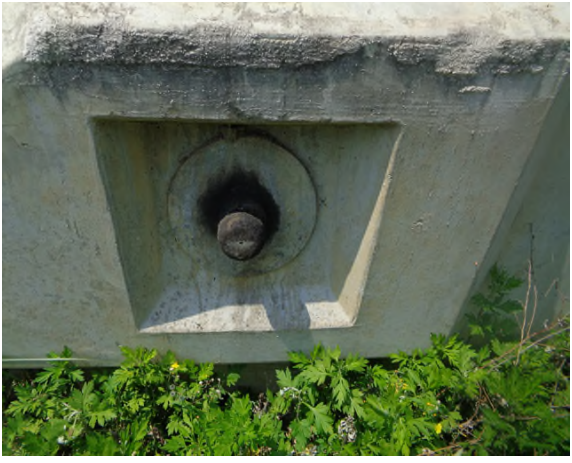
| 위 치 | S1 패널 전면부 | 위 치 | S2 패널 전면부 |
| 현 황 | 앵커캡 탈락(1EA) | 현 황 | 앵커캡 탈락(1EA) |

| 구 분 | 점검 결과 | 조치 필요사항 |
|---|---|---|
| 옹벽 상태 | <ul style="list-style-type: none"> <li>· 패널 전면부 파손 (A=2.11m<sup>2</sup>, 6개소)</li> <li>· 패널 전면부 들뜸 (A=0.09m<sup>2</sup>, 1개소)</li> <li>· 패널 전면부 균열 (L=1.0m, 1개소)</li> <li>· 패널 전면부 백태 및 표면열화, 표면오염 (A=125.00m<sup>2</sup>, 6개소)</li> <li>· 앵커캡 탈락 (4개소)</li> </ul> | 단면보수<br>단면보수<br>균열보수<br>표면처리<br>앵커캡 재설치 |

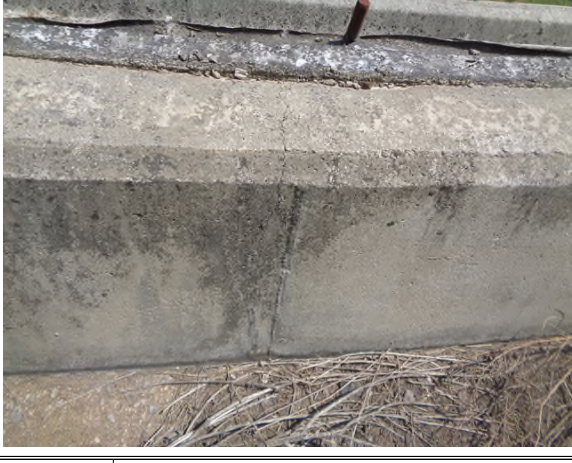
| 위 치 | S6 상부 배수로 | 위 치 | S7 상부 배수로 |
| 현 황 | 균열(Cw=0.3mm미만) / L=0.5m | 현 황 | 이격(L=0.5m) |

| 구 분 | 점검 결과 | 조치 필요사항 |
|---|---|---|
| 배수 시설 | <ul style="list-style-type: none"> <li>· 균열 (L=2.5m, 5개소)</li> <li>· 들뜸 (A=0.10m<sup>2</sup>, 2개소)</li> <li>· 이격 (L=0.5m, 1개소)</li> </ul> | 균열보수<br>단면보수<br>충전보수 |

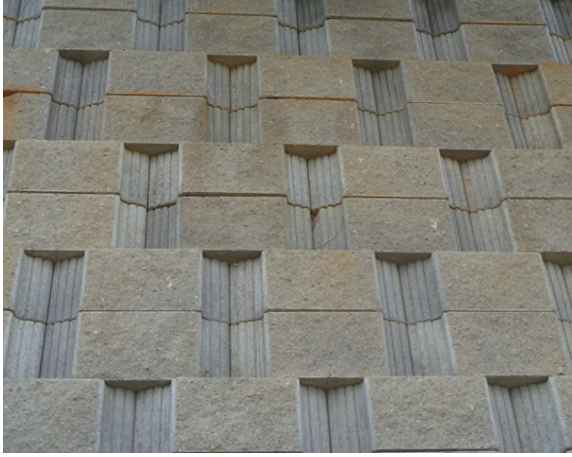
| 위 치 | S05 전면부 블럭 | 위 치 | S09 배수로 |
| 현 황 | 블럭 파손 1EA | 현 황 | 균열(Cw=0.3mm이상) / L=1.0m |

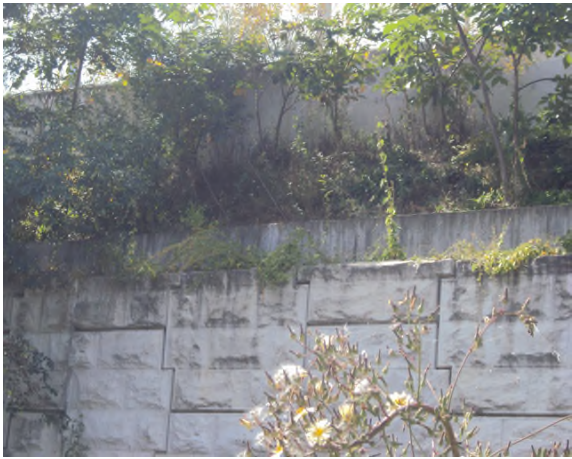
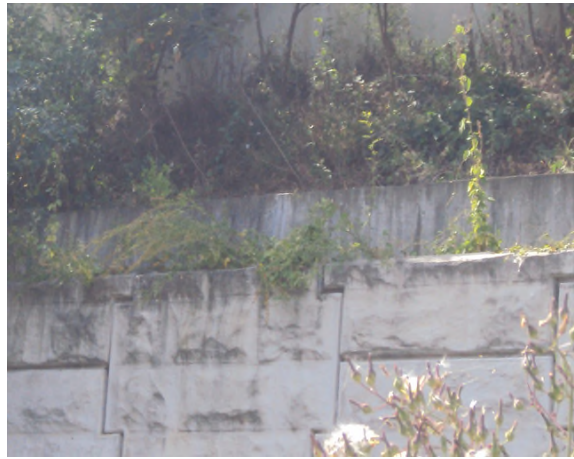
| 위 치 | S02 배수로 | 위 치 | S02 배수로 |
| 현 황 | 균열(Cw=0.3mm이상) / L=1.0m | 현 황 | 균열(Cw=0.3mm이상) / L=1.0m |

| 구 분 | 점검 결과 | 조치 필요사항 |
|---|---|---|
| 배수 시설 | · 배수로 균열 (L=2.00m, 2개소) | 균열보수 |

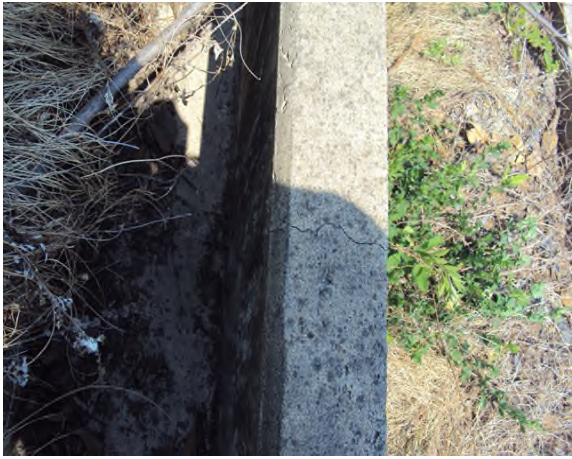
| 위 치 | S02 배수로 | 위 치 | S37 패널 전면부 |
| 현 황 | 균열(Cw=0.3mm이상) / L=1.0m | 현 황 | 이격(L=5.0m) |

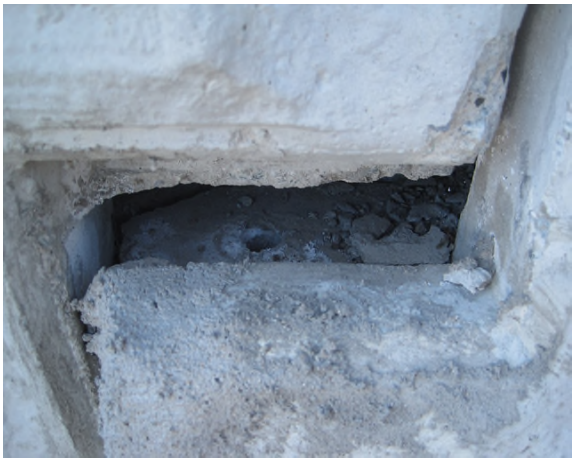
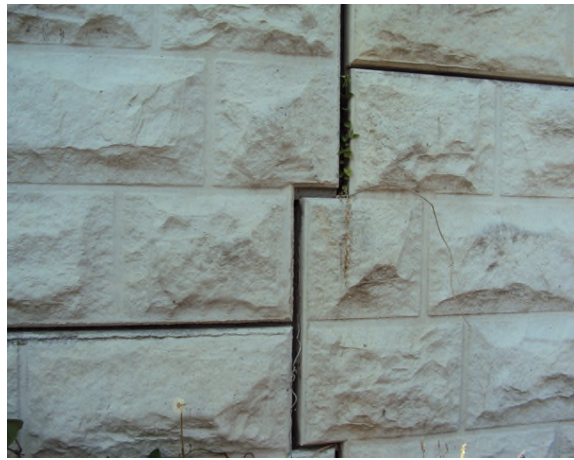
| 위 치 | S37 패널 전면부 | 위 치 | S37 패널 전면부 |
| 현 황 | 이격(L=5.0m) | 현 황 | 이격(L=5.0m) |

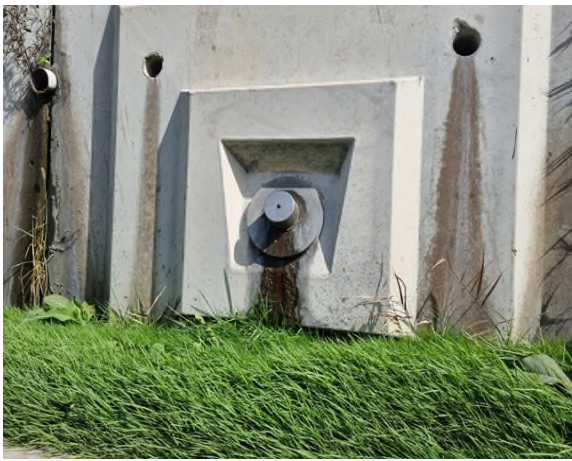
| 위 치 | S02 패널 전면부 | 위 치 | S02 패널 전면부 |
| 현 황 | 앵커캡 누수흔적 3EA | 현 황 | 판넬 파손(A=0.1m×0.1m) |

| NO | 구 분 | 손상 현황 | 단 위 | 합 계 | 보수공법 | 비 고 |
|---|---|---|---|---|---|---|
| 4 | 옹벽 | 패널 전면부 누수흔적 | -<br>(개소) | -<br>(17) | 주의관찰 | |

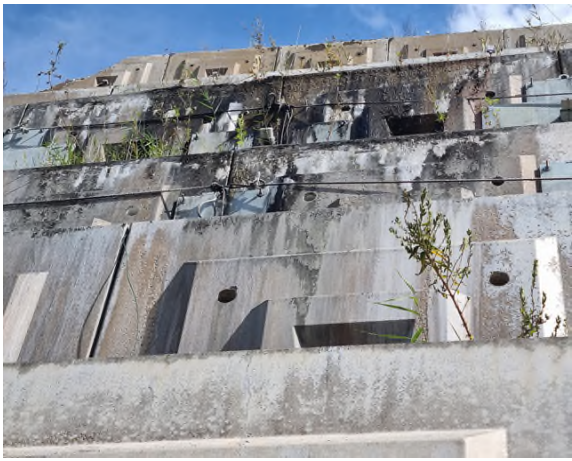
| 위 치 | S04 패널 전면부 | 위 치 | S04 패널 전면부 |
| 현 황 | 판넬 백태(A=1.5m×0.5m) | 현 황 | 판넬 표면오염(A=0.5m×2.0m) |

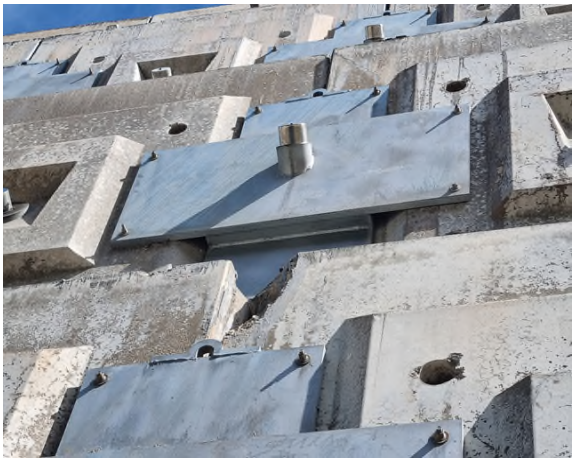
| 위 치 | S09 패널 전면부 | 위 치 | S09 패널 전면부 |
| 현 황 | 균열(Cw=0.5mm이상) / L=1.0m | 현 황 | 판넬 파손(A=0.3m×0.3m) |

| NO | 구 분 | 손상 현황 | 단 위 | 합 계 | 보수공법 | 비 고 |
|---|---|---|---|---|---|---|
| 1 | 옹벽 | 패널 전면부 균열 | m<br>(개소) | 10.00<br>(6) | 균열보수 | |

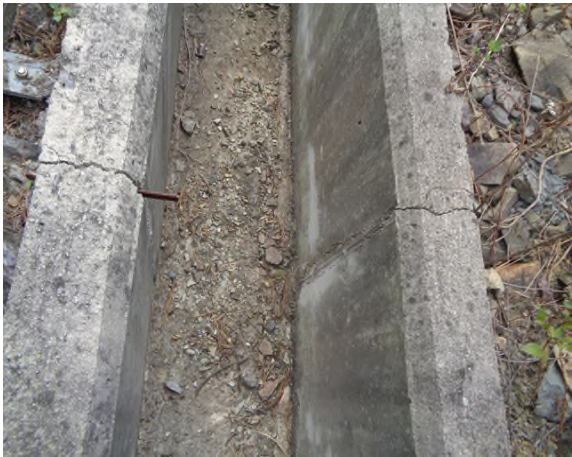
| 위 치 | S1 배수로 | 위 치 | S2 배수로 |
| 현 황 | 균열(폭0.3mm이상) | 현 황 | 파손(A=0.1m×0.2m) |

| 구 분 | 점검 결과 | 조치 필요사항 |
|---|---|---|
| 배수 시설 | · 배수로 균열 ( $L=3.5m$ , 4개소)<br>· 배수로 파손 ( $A=0.12m^2$ , 2개소) | 균열보수<br>단면보수 |

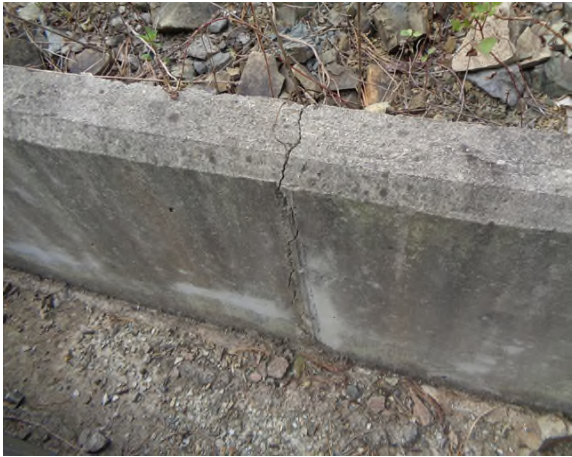
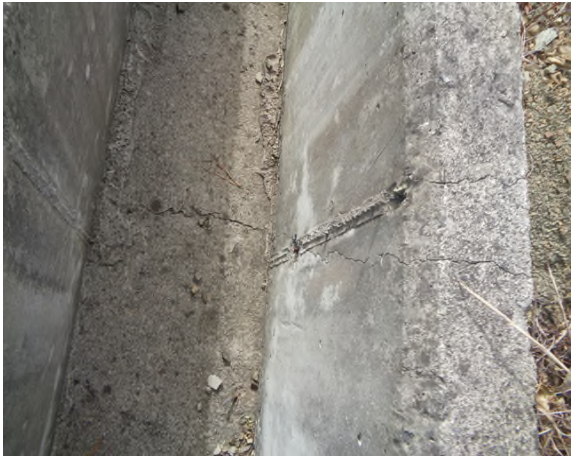
| 위 치 | S1 배수로 | 위 치 | S2 배수로 |
| 현 황 | 균열(폭0.3mm이상) | 현 황 | 균열(폭0.3mm이상) |

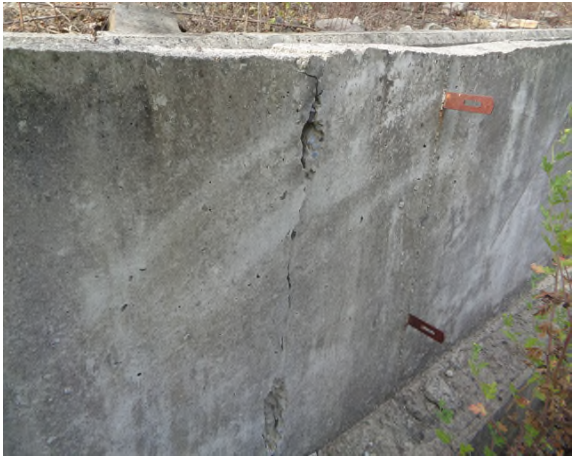
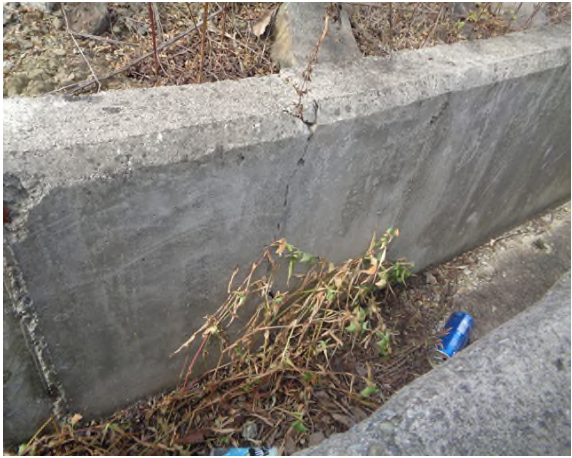
| 위 치 | S2 배수로 | 위 치 | S2 배수로 |
| 현 황 | 파손(A=0.2m×0.5m) | 현 황 | 파손(A=0.2m×0.5m) |
