상주영천고속도로 시설물 안전·하자점검 및 성능평가 용역  
(2023년 하반기 성능평가)

# 외 관 조 사 망 도

오로교

2023.12

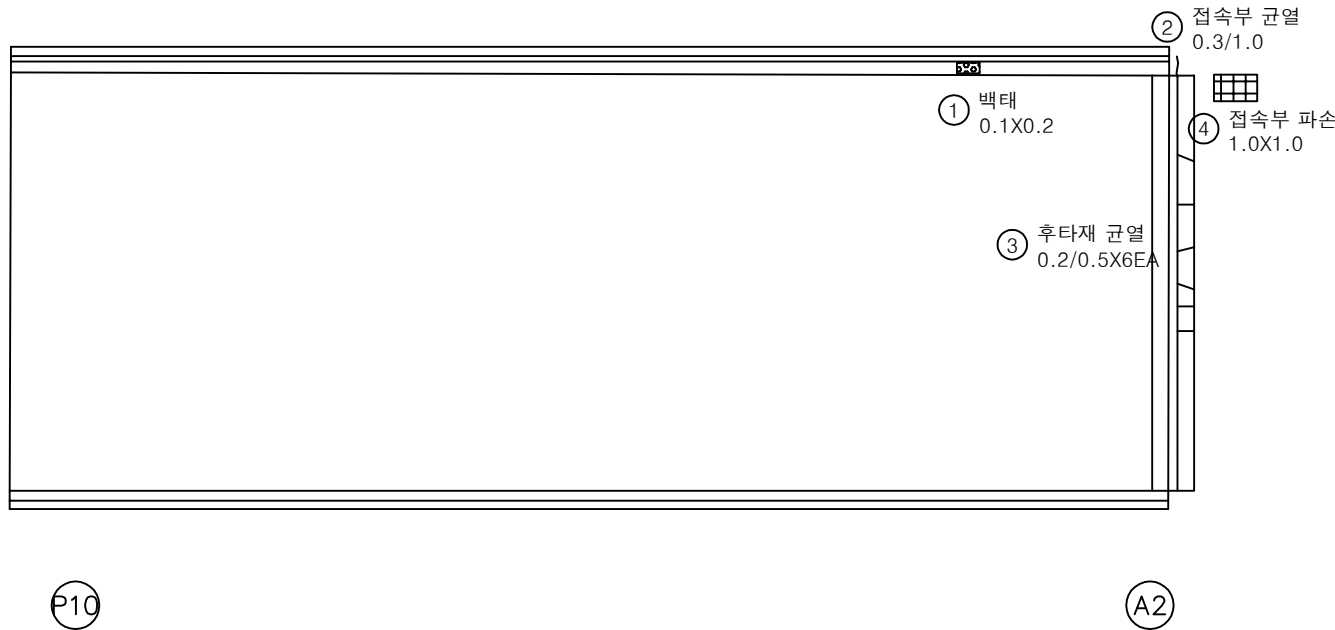
| 번호 | 구분 | 부재 | 손상내용 | 손상현황 | | | | | | 비고 |
|---|---|---|---|---|---|---|---|---|---|---|
| 2 | 19하 | 교면포장 | 접속부 균열 | 0.3 | 1.0 | | 1.00 | m | 1 | |
| 3 | 19하 | 신축이음 | 후타재 균열 | 0.2 | 0.5 | | 3.00 | m | 6 | |

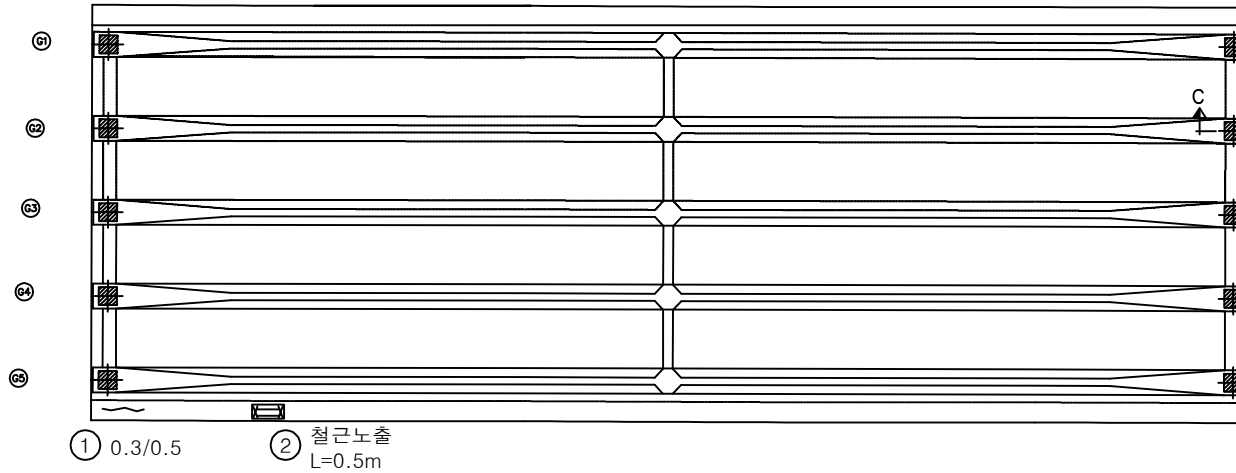
| 번호 | 구분 | 부재 | 손상내용 | 손상현황 | | | | | | 비고 |
|---|---|---|---|---|---|---|---|---|---|---|
| 1 | 23하 | 바닥판 | 균열(0.3mm이상) | 0.3 | 0.5 | | 0.50 | m | 1 | |

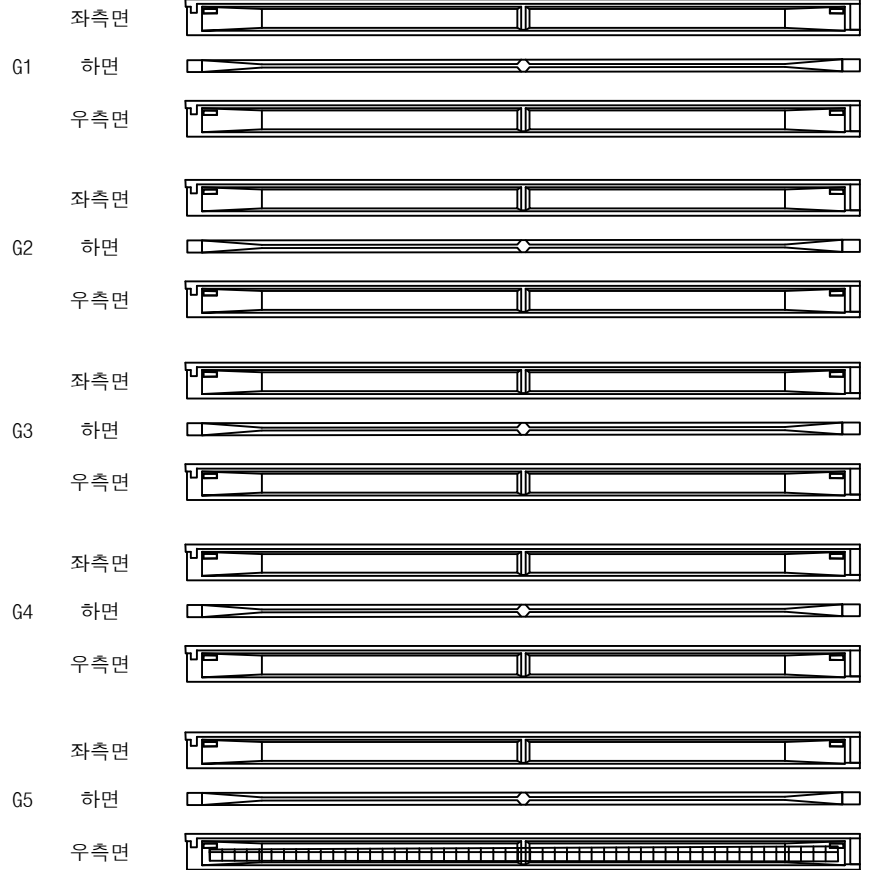
ID : 오로교 거더 S3 (G1~G5) (상주방향)

① 거더 표면불량(박리)  
30.0X1.0 (P3)

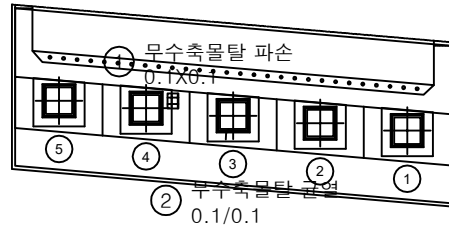
평면도

| 번호 | 구분 | 부재 | 손상내용 | 손상현황 | | | | | | 비고 |
|---|---|---|---|---|---|---|---|---|---|---|
| 2 | 19하 | 교량받침 | 무수축물탈 균열 | 0.1 | 0.1 | | 0.10 | m | 1 | |
| 4 | 21하 | 교대 | 누수흔적 | | 0.3 | 1.5 | 0.45 | m² | 1 | |
| 5 | 23하 | 교대 | 균열(0.3mm이상) | 0.3 | 2.5 | | 2.50 | m | 1 | |

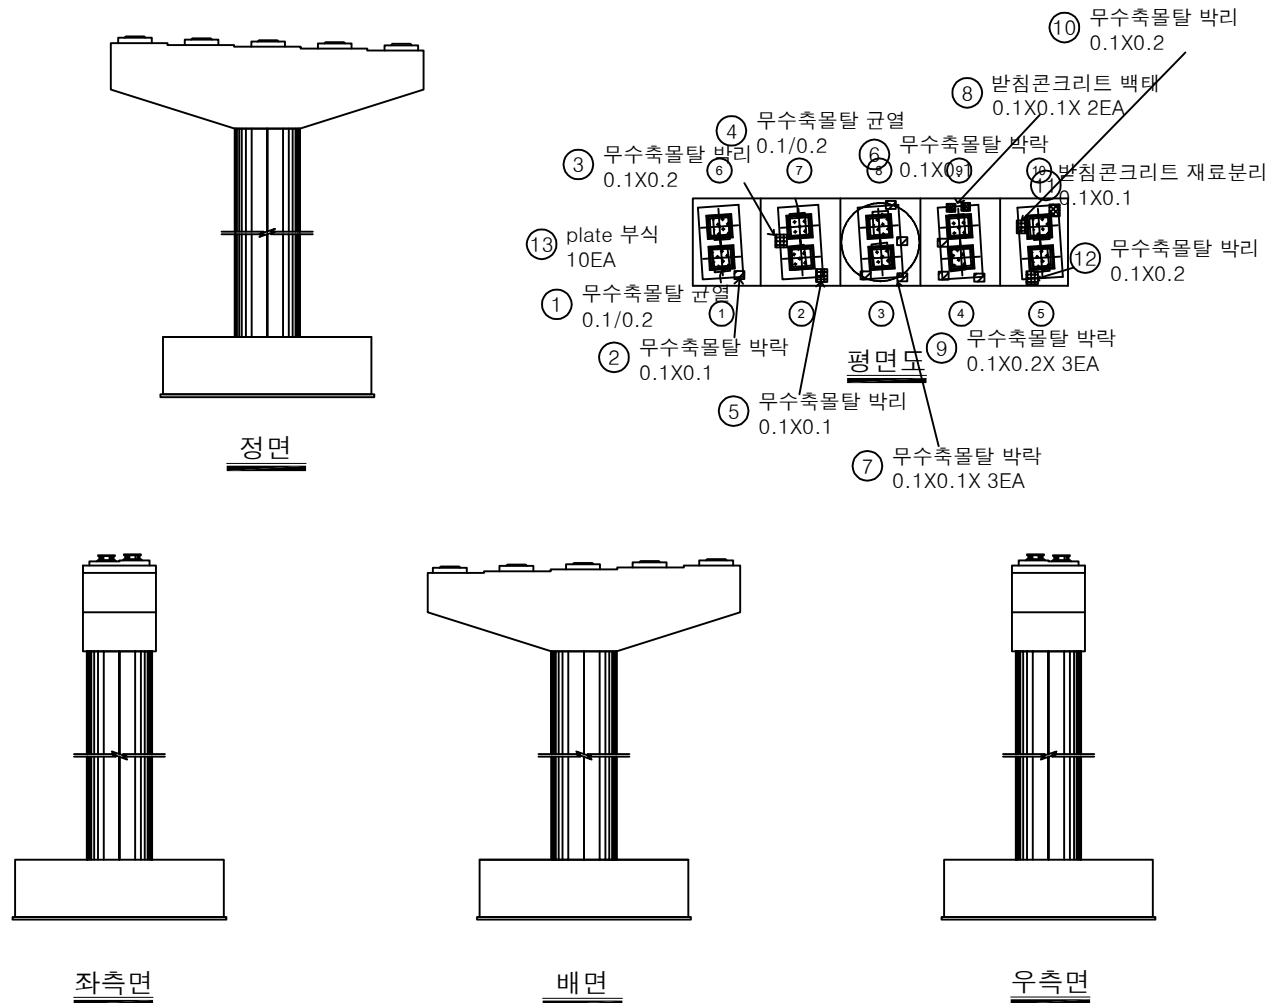
| 번호 | 구분 | 부재 | 손상내용 | 손상현황 | | | | | | 비 고 |
|---|---|---|---|---|---|---|---|---|---|---|
| 1 | 19하 | 교량받침 | 무수축물탈 균열 | 0.1 | 0.2 | | 0.20 | m | 1 | |
| 4 | 19하 | 교량받침 | 무수축물탈 균열 | 0.1 | 0.2 | | 0.20 | m | 1 | |
| 13 | 19하 | 교량받침 | plate 부식 | | | | 10.00 | EA | 10 | |

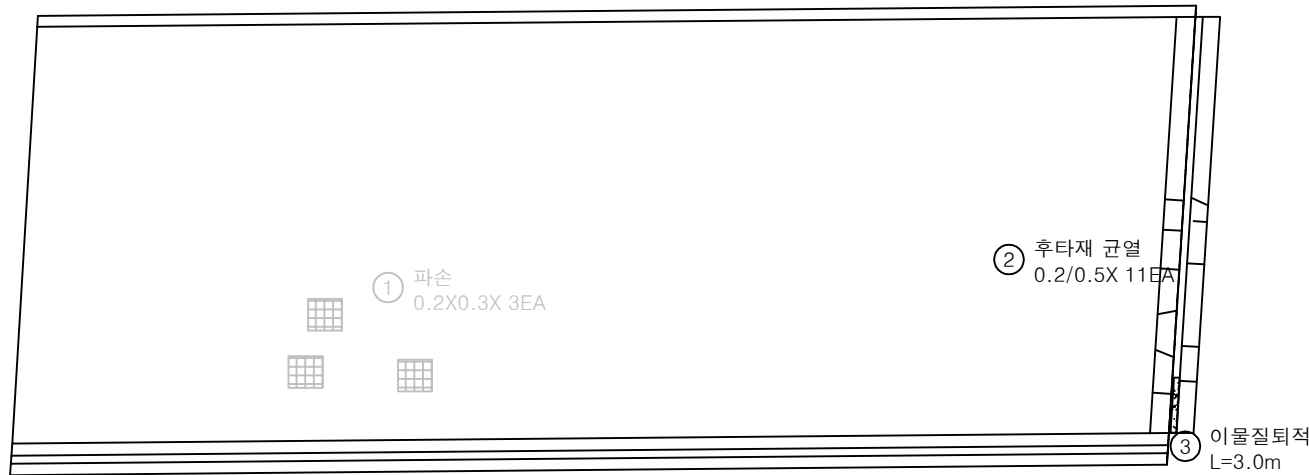
| 번호 | 구분 | 부재 | 손상내용 | 손상현황 | | | | | | 비고 |
|---|---|---|---|---|---|---|---|---|---|---|
| 2 | 19하 | 신축이음 | 후타재 균열 | 0.2 | 0.5 | | 5.50 | m | 11 | |

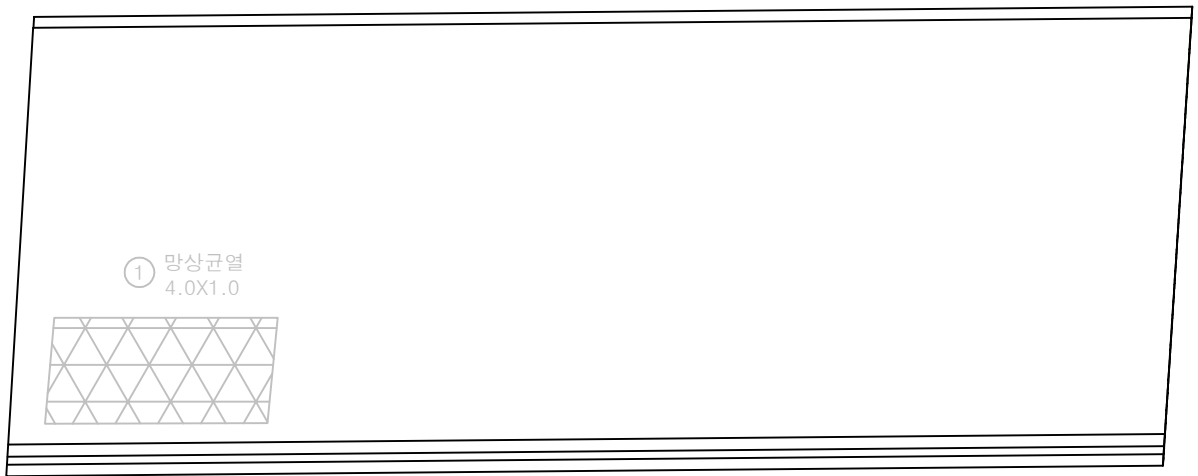
| 번호 | 구분 | 부재 | 손상내용 | 손상현황 | | | | | | 비고 |
|---|---|---|---|---|---|---|---|---|---|---|
| 1 | 19하 | 교면포장 | 망상균열 | | 4.0 | 1.0 | 4.00 | m <sup>2</sup> | 1 | 21'상 보수 |

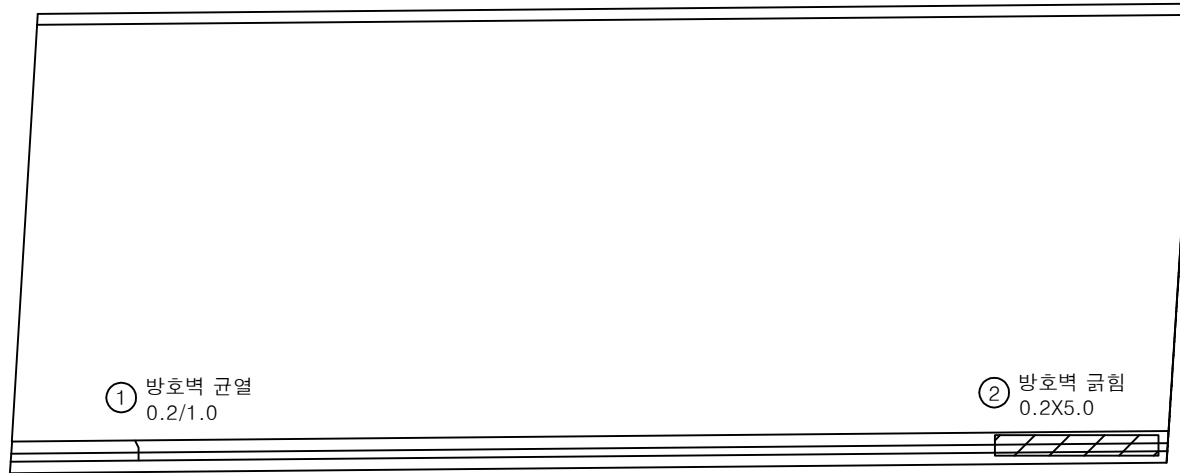
| 번호 | 구분 | 부재 | 손상내용 | 손상현황 | | | | | | 비고 |
|---|---|---|---|---|---|---|---|---|---|---|
| 1 | 19하 | 방호벽 | 방호벽 균열 | 0.2 | 1.0 | | 1.00 | m | 1 | |

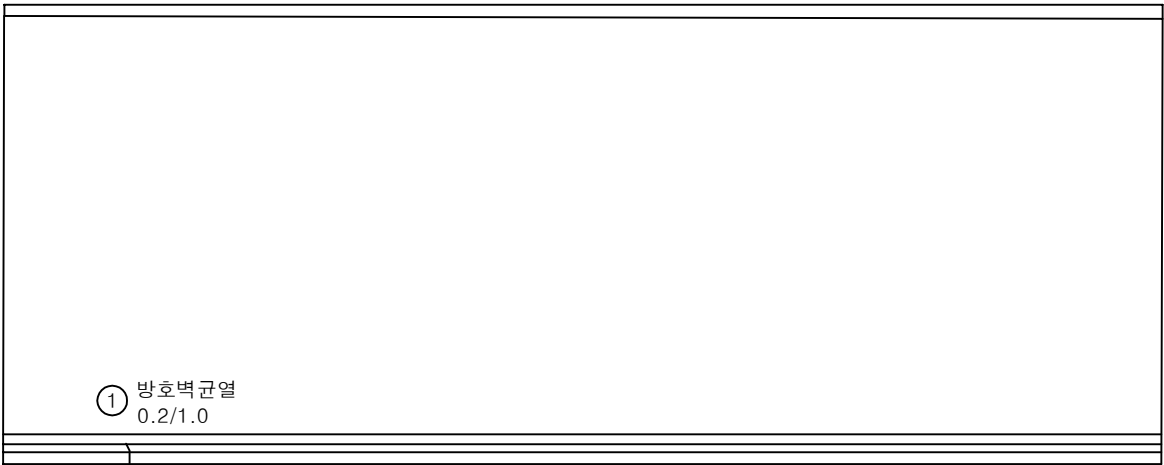
| 번호 | 구분 | 부재 | 손상내용 | 손상현황 | | | | | | 비고 |
|---|---|---|---|---|---|---|---|---|---|---|
| 1 | 19하 | 방호벽 | 방호벽 균열 | 0.2 | 1.0 | | 1.00 | m | 1 | |

① 방호벽균열  
0.2/1.0
