상주영천고속도로 시설물 안전·하자점검 및 성능평가 용역  
(2023년 하반기 성능평가)

# 외 관 조 사 망 도

오실교

2023.12

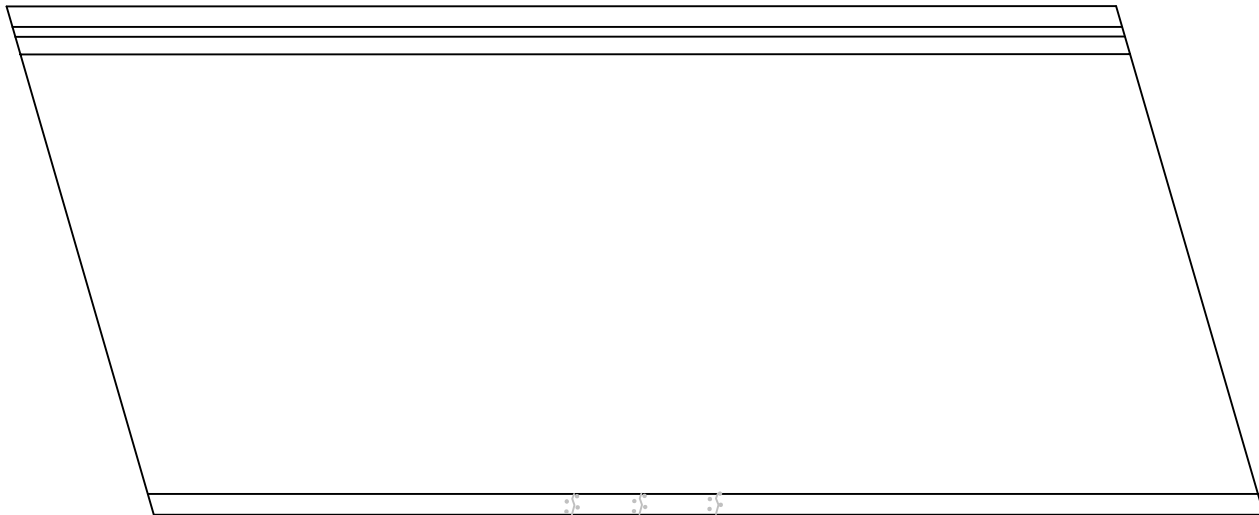
ID : 오실교 슬래브상면 S2 (상주방향)

① 중분대 균열부백태  
0.2X1.0 X3EA

| 번호 | 구분 | 부재 | 손상내용 | 손상현황 | | | | | | 비고 |
|---|---|---|---|---|---|---|---|---|---|---|
| 1 | 21하 | 중분대 | 균열부백태 | | 0.2 | 1.0 | 0.60 | m <sup>2</sup> | 3 | 22'상 보수 |

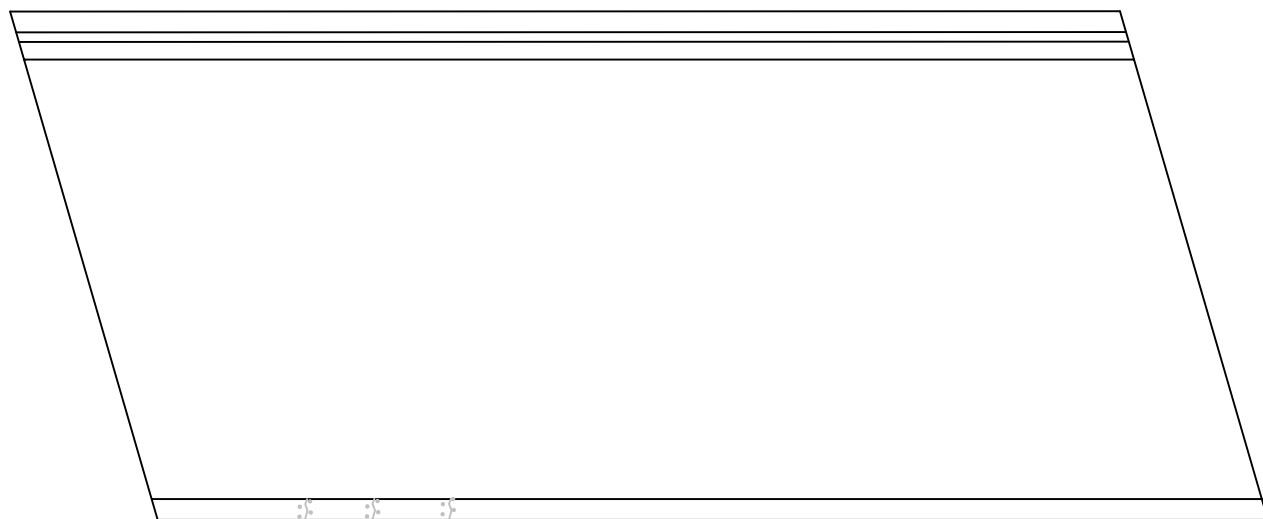
① 중분대 균열부백태  
0.2X1.0 X3EA

| 번호 | 구분 | 부재 | 손상내용 | 손상현황 | | | | | | 비고 |
|---|---|---|---|---|---|---|---|---|---|---|
| 1 | 21하 | 중분대 | 균열부백태 | | 0.2 | 1.0 | 0.60 | m <sup>2</sup> | 3 | 22'상 보수 |

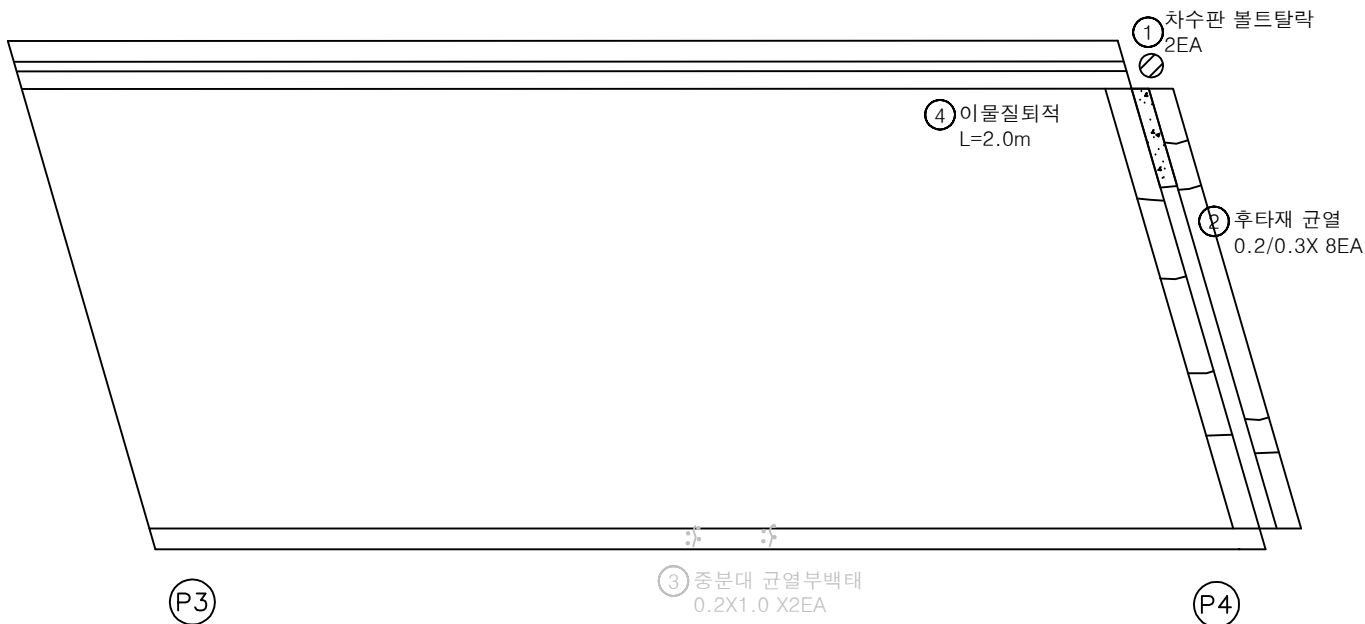
| 번호 | 구분 | 부재 | 손상내용 | 손상현황 | | | | | | 비고 |
|---|---|---|---|---|---|---|---|---|---|---|
| 2 | 19하 | 신축이음 | 후타재 균열 | 0.2 | 0.3 | | 2.40 | m | 8 | |
| 3 | 21하 | 중분대 | 균열부백태 | 0.2 | 1.0 | 0.40 | m <sup>2</sup> | | 2 | 22호 보강 |

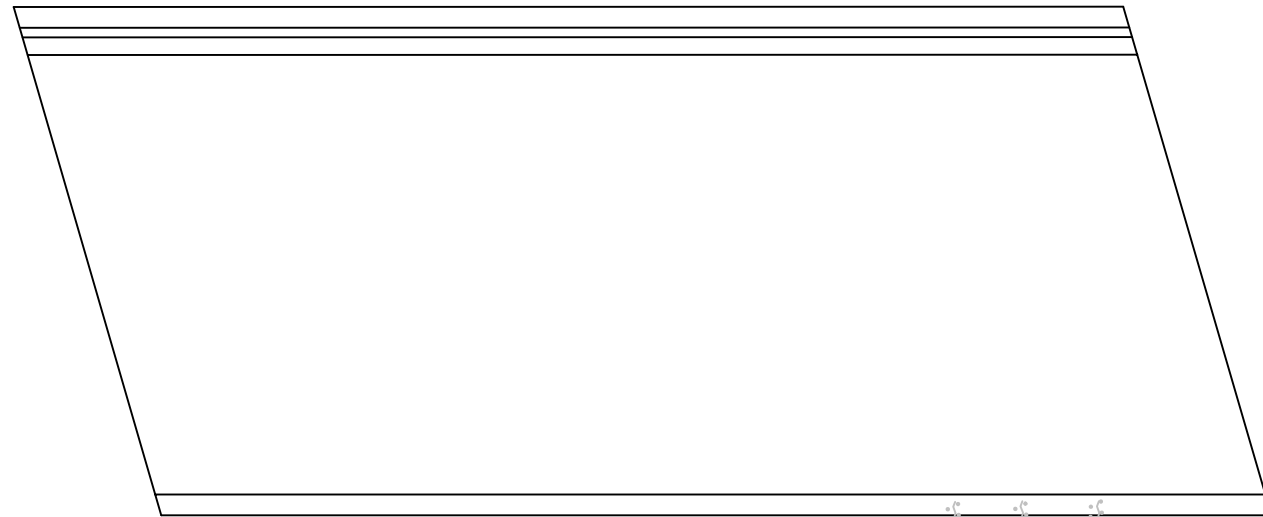
① 중분대 균열부백태  
0.2X1.0 X3EA

| 번호 | 구분 | 부재 | 손상내용 | 손상현황 | | | | | | 비고 |
|---|---|---|---|---|---|---|---|---|---|---|
| 1 | 21회 | 중분대 | 균열부백태 | | 0.2 | 1.0 | 0.60 | m <sup>2</sup> | 3 | 22'상 보수 |

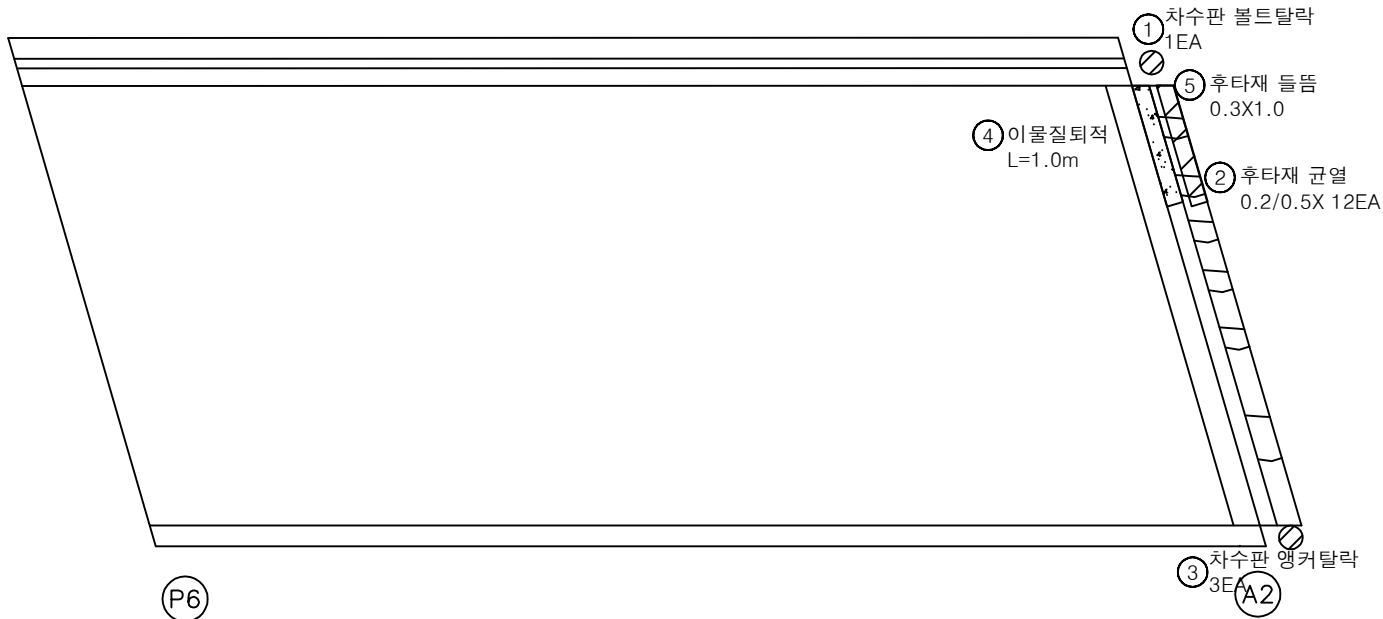
| 번호 | 구분 | 부재 | 손상내용 | 손상현황 | | | | | | 비고 |
|---|---|---|---|---|---|---|---|---|---|---|
| 2 | 19하 | 신축이음 | 후타재 균열 | 0.2 | 0.5 | | 6.00 | m | 12 | |

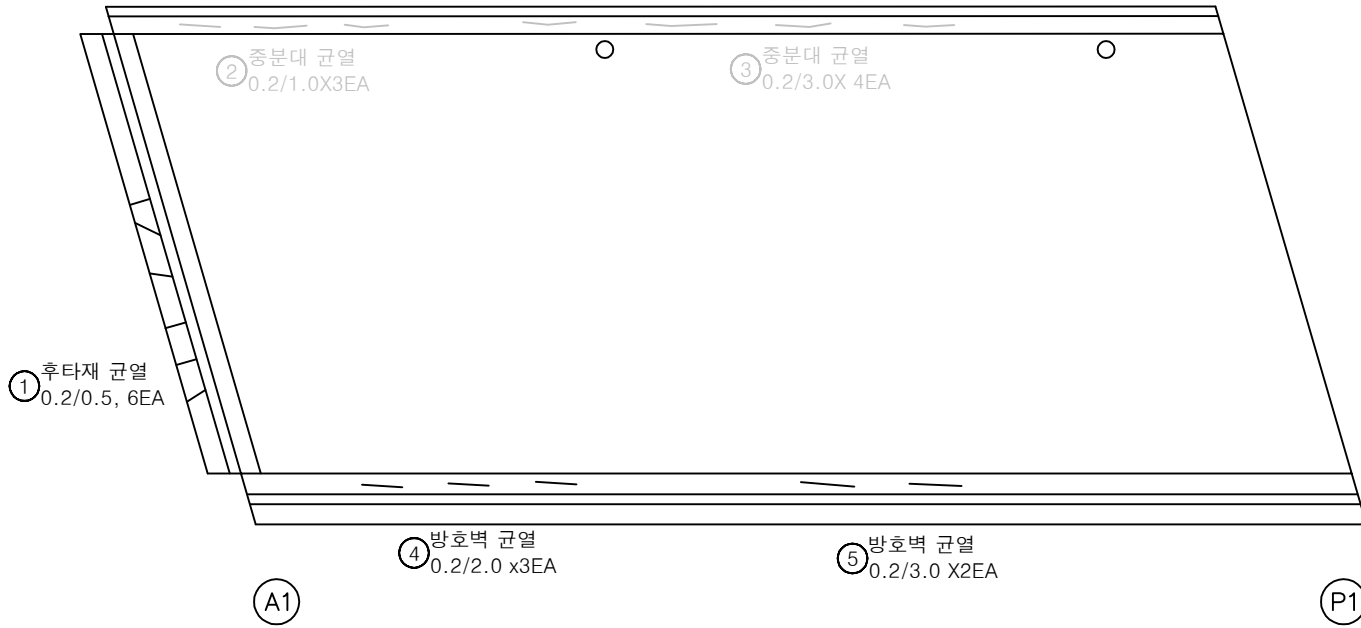
| 번호 | 구분 | 부재 | 손상내용 | 손상현황 | | | | | | 비 고 |
|---|---|---|---|---|---|---|---|---|---|---|
| 1 | 19하 | 신축이음 | 후타재 균열 | 0.2 | 0.5 | | 3.00 | m | 6 | |
| 2 | 19하 | 중분대 | 중분대 균열 | 0.2 | 1.0 | | 3.00 | m | 3 | 21'와 보수 |
| 3 | 19하 | 중분대 | 중분대 균열 | 0.2 | 3.0 | | 12.00 | m | 4 | 21'와 보수 |
| 4 | 21하 | 방호벽 | 방호벽 균열 | 0.2 | 2.0 | | 6.00 | m | 3 | |
| 5 | 21하 | 방호벽 | 방호벽 균열 | 0.2 | 3.0 | | 6.00 | m | 2 | |

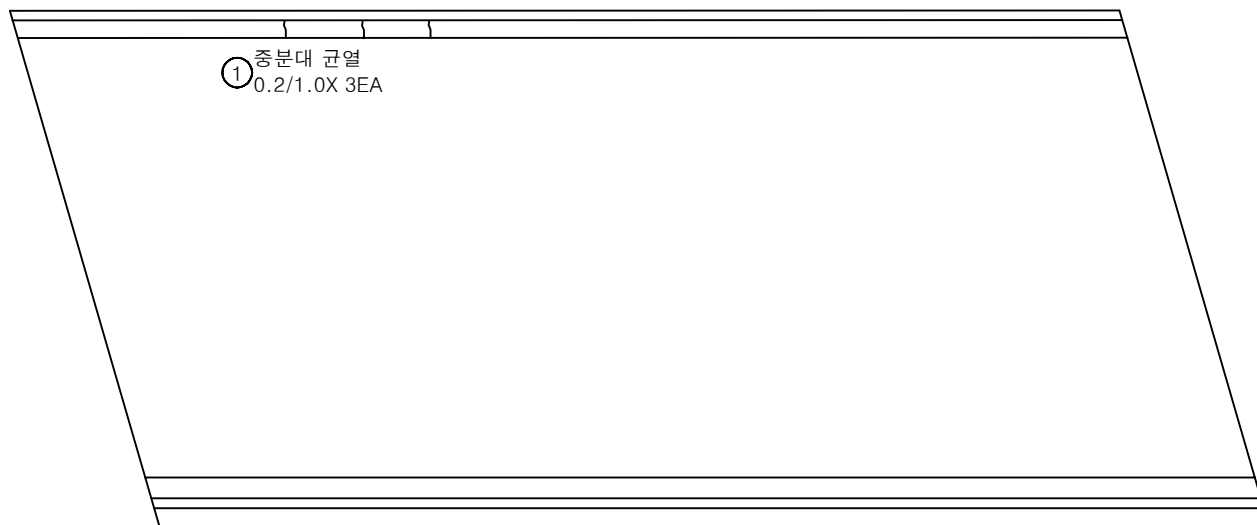
| 번호 | 구분 | 부재 | 손상내용 | 손상현황 | | | | | | 비고 |
|---|---|---|---|---|---|---|---|---|---|---|
| 1 | 21하 | 중분대 | 중분대 균열 | 0.2 | 1.0 | | 3.00 | m | 3 | |

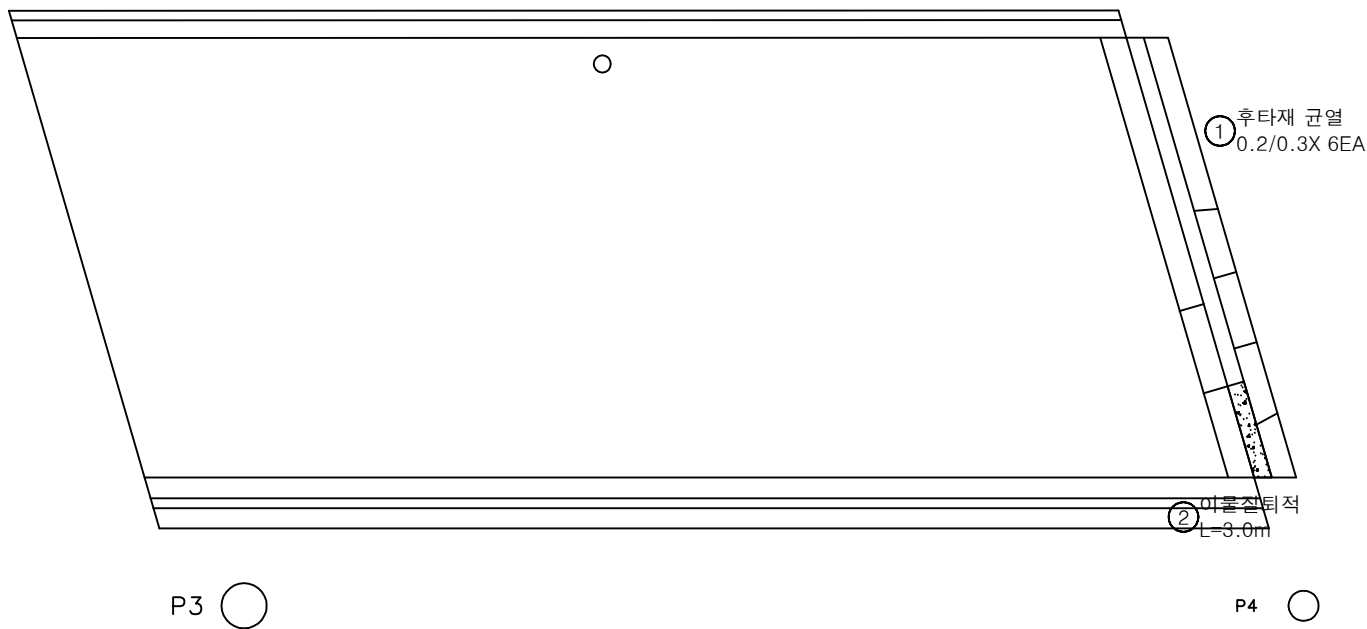
| 번호 | 구분 | 부재 | 손상내용 | 손상현황 | | | | | | 비고 |
|---|---|---|---|---|---|---|---|---|---|---|
| 1 | 19하 | 신축이음 | 후타재 균열 | 0.2 | 0.3 | | 1.80 | m | 6 | |

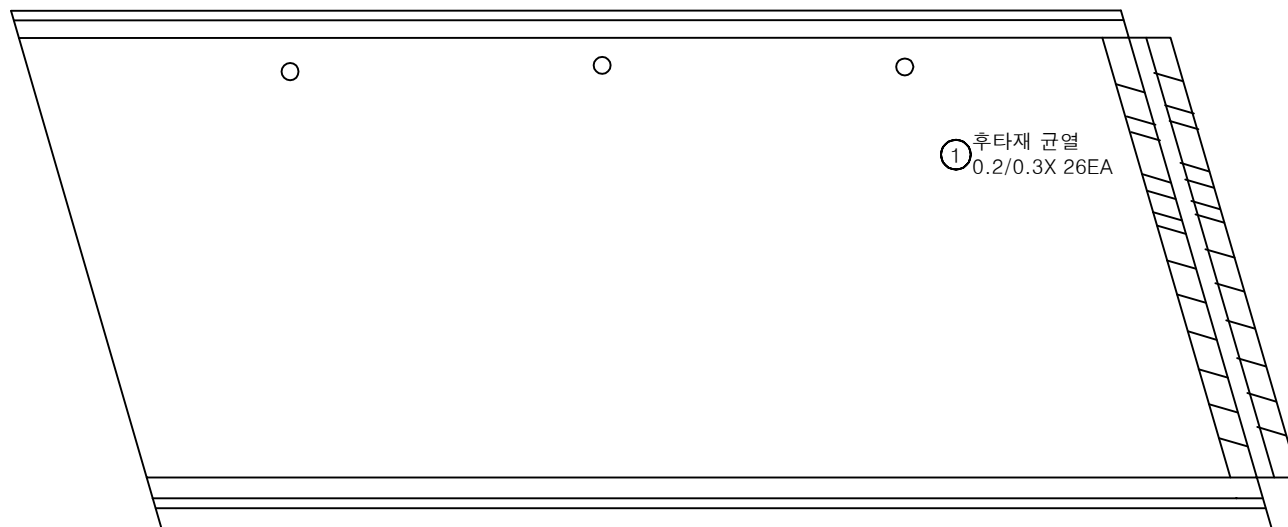
| 번호 | 구분 | 부재 | 손상내용 | 손상현황 | | | | | | 비고 |
|---|---|---|---|---|---|---|---|---|---|---|
| 1 | 19하 | 신축이음 | 후타재 균열 | 0.2 | 0.3 | | 7.80 | m | 26 | |

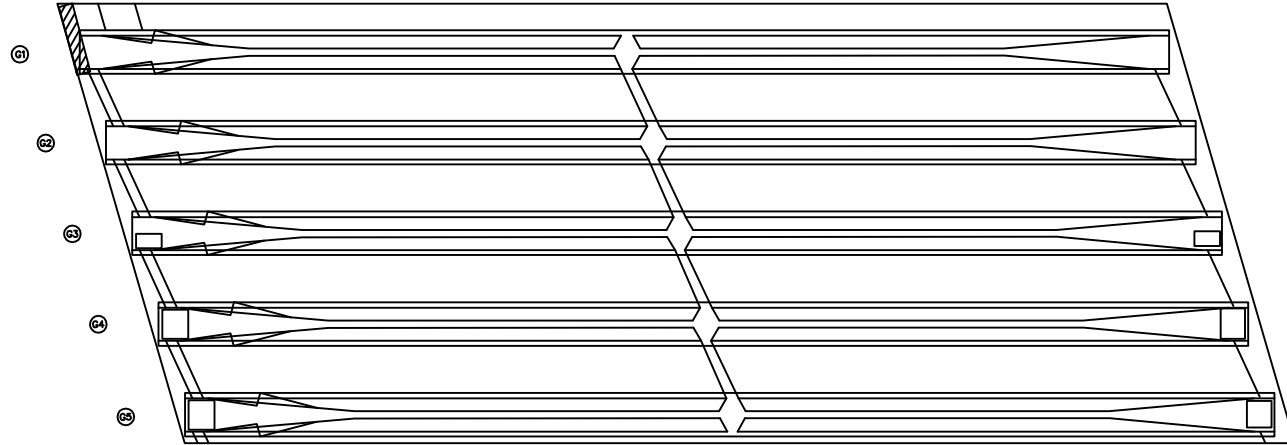
① 신축이음 하부부식  
L=3.0m

| 번호 | 구분 | 부재 | 손상내용 | 손상현황 | | | | | | 비고 |
|---|---|---|---|---|---|---|---|---|---|---|
| 1 | 23라 | 신축이음 | 신축이음 하부 부식 | | 3.0 | | 3.00 | m | 1 | |
