상주영천고속도로 시설물 안전·하자점검 및 성능평가 용역  
(2023년 하반기 성능평가)

# 외 관 조 사 망 도

불당교

2023.12

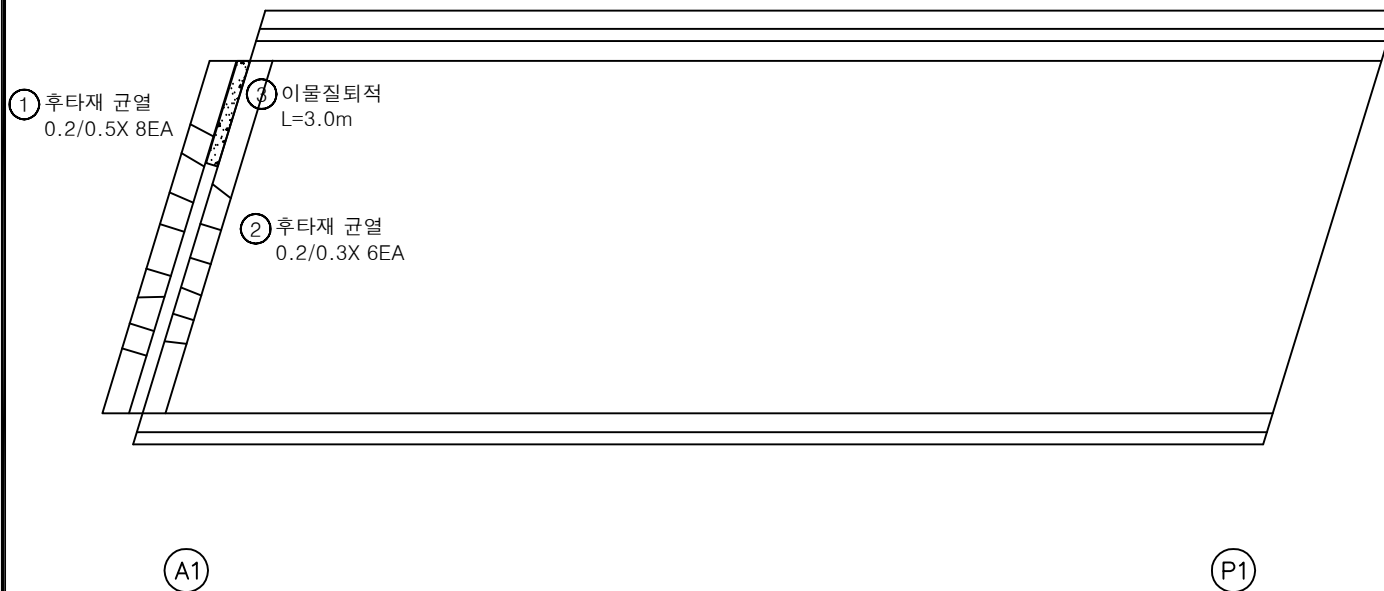
ID : 불당교 슬래브상면 S1 (상주방향)

| 번호 | 구분 | 부재 | 손상내용 | 손상현황 | | | | | | 비고 |
|---|---|---|---|---|---|---|---|---|---|---|
| 1 | 19하 | 신축이음 | 후타재 균열 | 0.2 | 0.5 | | 4.00 | m | 8 | |
| 2 | 19하 | 신축이음 | 후타재 균열 | 0.2 | 0.3 | | 1.80 | m | 6 | |
| 3 | 23하 | 신축이음 | 이물질퇴적 | | 3.0 | | 3.00 | m | 1 | |

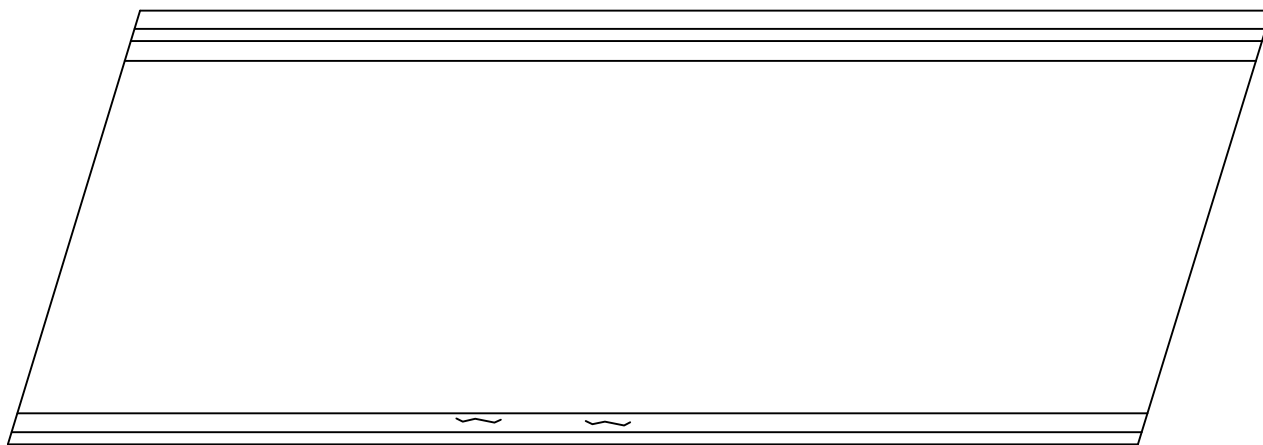
① 중분대 균열  
0.2/1.0 X2EA

| 번호 | 구분 | 부재 | 손상내용 | 손상현황 | | | | | | 비고 |
|---|---|---|---|---|---|---|---|---|---|---|
| 1 | 21하 | 중분대 | 중분대 균열 | 0.2 | 1.0 | | 2.00 | m | 2 | |

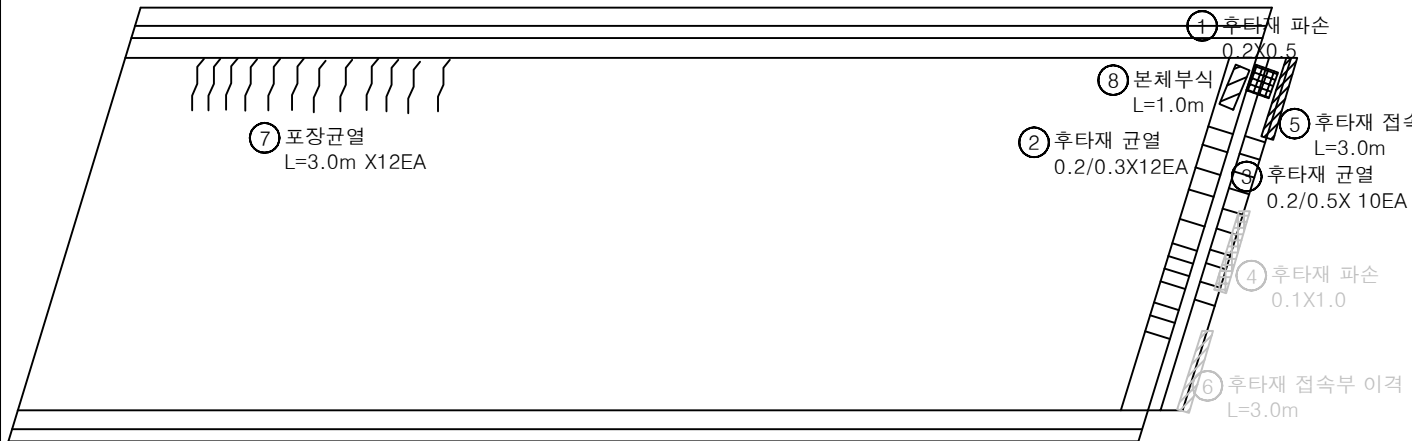
| 번호 | 구분 | 부재 | 손상내용 | 손상현황 | | | | | | 비고 |
|---|---|---|---|---|---|---|---|---|---|---|
| 2 | 19하 | 신축이음 | 후타재 균열 | 0.2 | 0.3 | | 3.60 | m | 12 | |
| 3 | 19하 | 신축이음 | 후타재 균열 | 0.2 | 0.5 | | 5.00 | m | 10 | |
| 7 | 23하 | 교면포장 | 포장 균열 | | 3.0 | | 36.00 | m | 12 | |
| 8 | 23하 | 신축이음 | 본체부식 | | 1.0 | | 1.00 | m | 1 | |

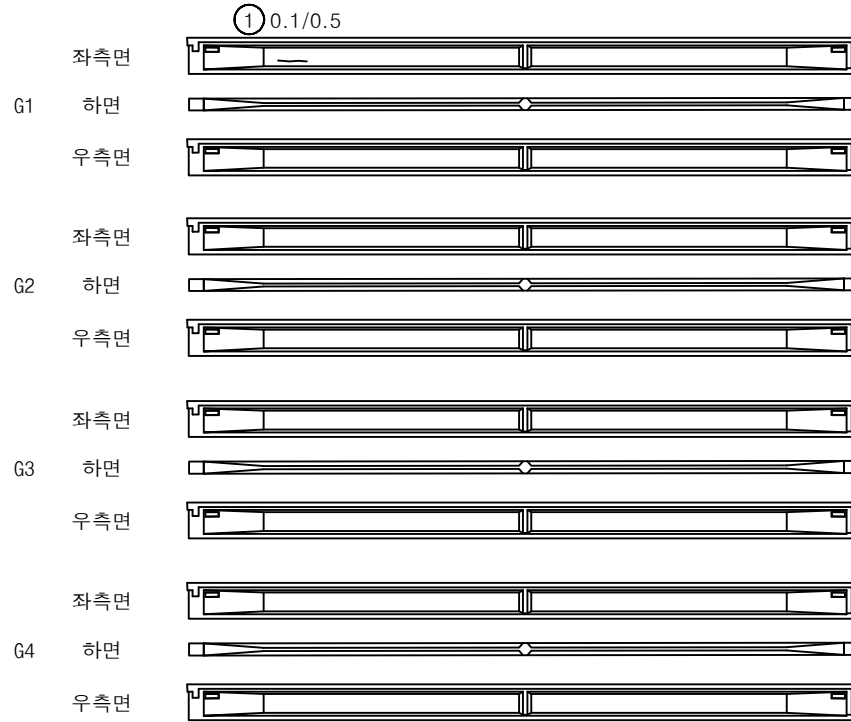
| 번호 | 구분 | 부재 | 손상내용 | 손상현황 | | | | | | 비고 |
|---|---|---|---|---|---|---|---|---|---|---|
| 1 | 23하 | 거더 | 균열(0.3mm미만) | 0.1 | 0.5 | | 0.50 | m | 1 | |

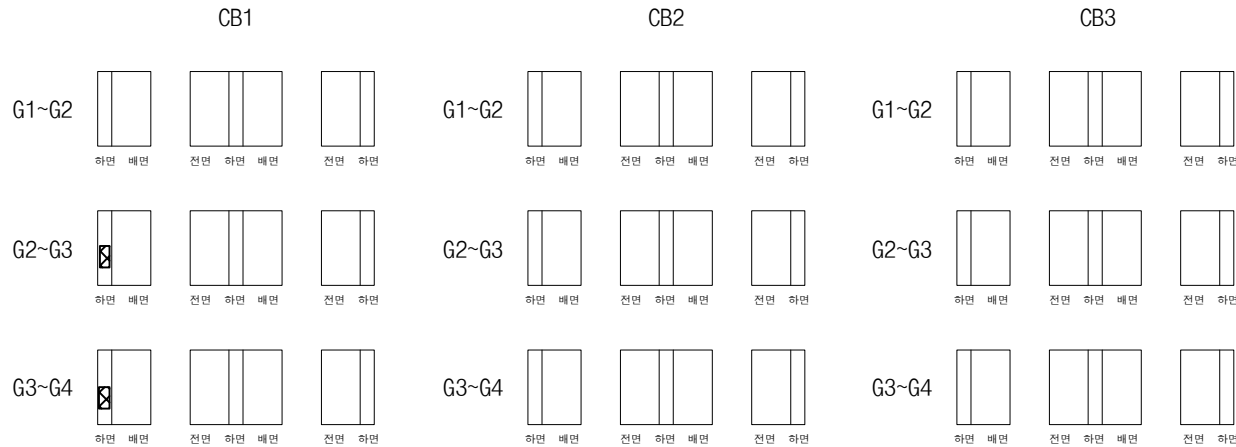
① 재료분리  
0.5X1.0, 2EA

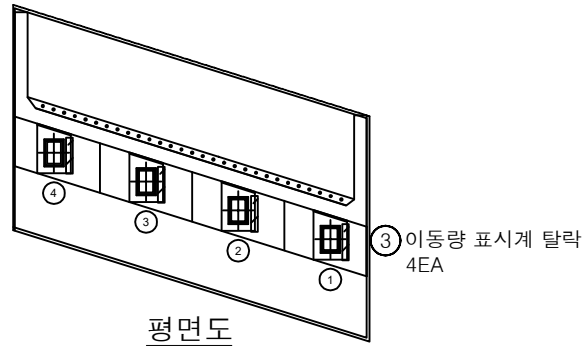
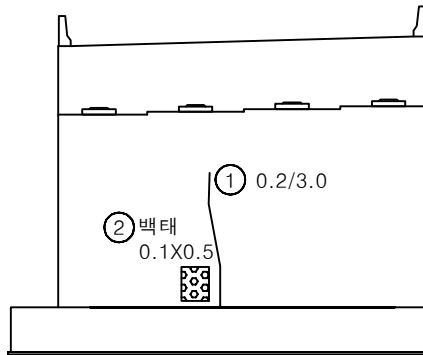
ID : 불당교 교대 A1 (상주방향)

| 번호 | 구분 | 부재 | 손상내용 | 손상현황 | | | | | | 비고 |
|---|---|---|---|---|---|---|---|---|---|---|
| 1 | 19하 | 교대 | 균열(0.3mm미만) | 0.2 | 3.0 | | 3.00 | m | 1 | |

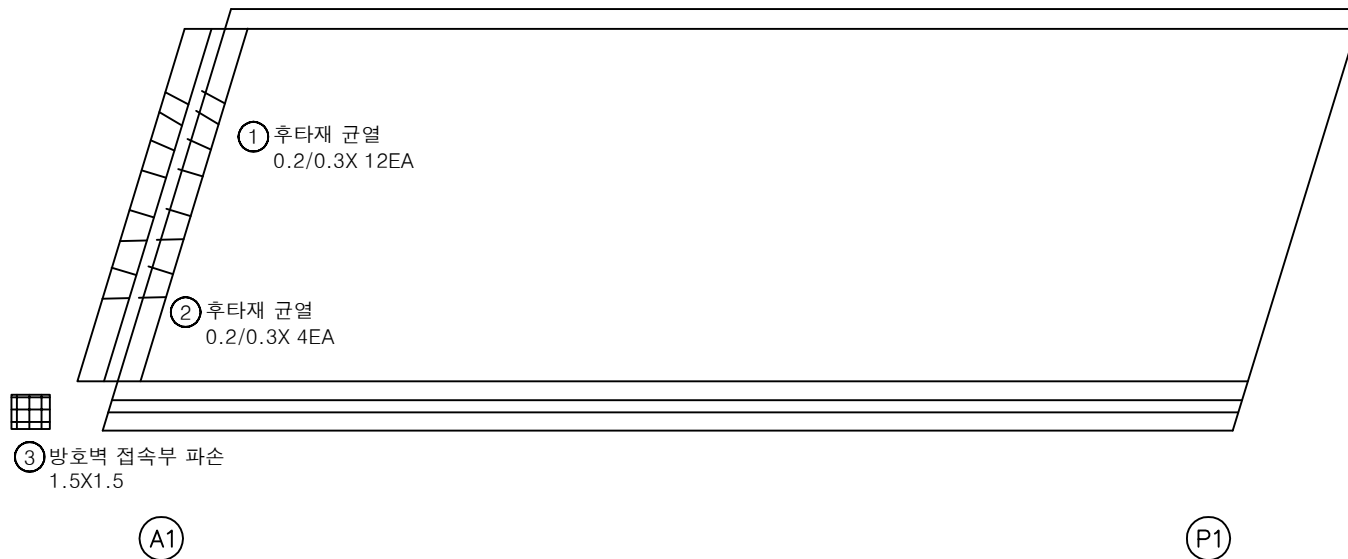
| 번호 | 구분 | 부재 | 손상내용 | 손상현황 | | | | | | 비고 |
|---|---|---|---|---|---|---|---|---|---|---|
| 1 | 19하 | 신축이음 | 후타재 균열 | 0.2 | 0.3 | | 3.60 | m | 12 | |
| 2 | 21하 | 신축이음 | 후타재 균열 | 0.2 | 0.3 | | 1.20 | m | 4 | |

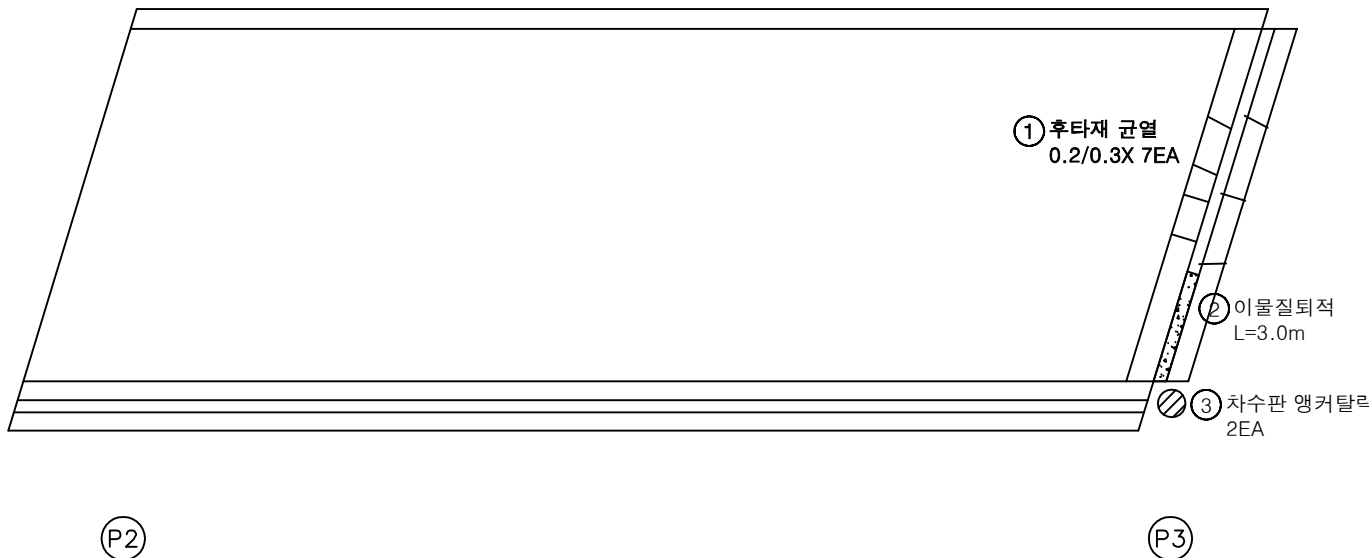
| 번호 | 구분 | 부재 | 손상내용 | 손상현황 | | | | | | 비고 |
|---|---|---|---|---|---|---|---|---|---|---|
| 1 | 19하 | 신축이음 | 후타재 균열 | 0.2 | 0.3 | | 2.10 | m | 7 | |
| 3 | 19하 | 신축이음 | 차수판 앵커탈락 | | | | 2.00 | EA | 2 | 손상증가 |

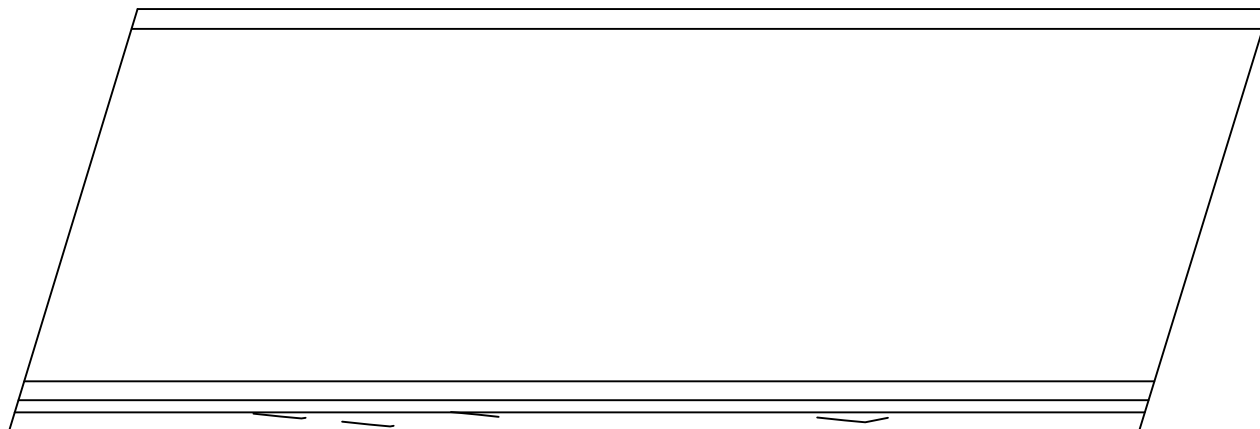
① 방호벽 균열  
0.2/0.5X 3EA

② 방호벽 균열  
0.2/0.3

| 번호 | 구분 | 부재 | 손상내용 | 손상현황 | | | | | | 비고 |
|---|---|---|---|---|---|---|---|---|---|---|
| 1 | 19하 | 방호벽 | 방호벽 균열 | 0.2 | 0.5 | | 1.50 | m | 3 | |
| 2 | 19하 | 방호벽 | 방호벽 균열 | 0.2 | 0.3 | | 0.30 | m | 1 | |

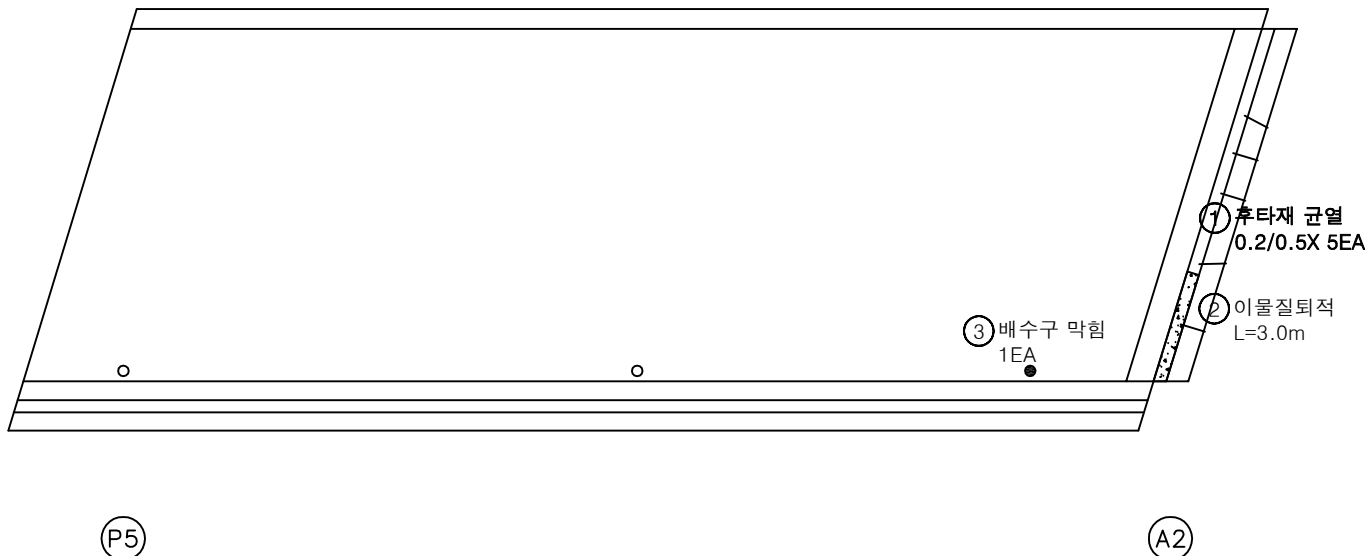
| 번호 | 구분 | 부재 | 손상내용 | 손상현황 | | | | | | 비고 |
|---|---|---|---|---|---|---|---|---|---|---|
| 1 | 19하 | 신축이음 | 후타재 균열 | 0.2 | 0.5 | | 2.50 | m | 5 | |

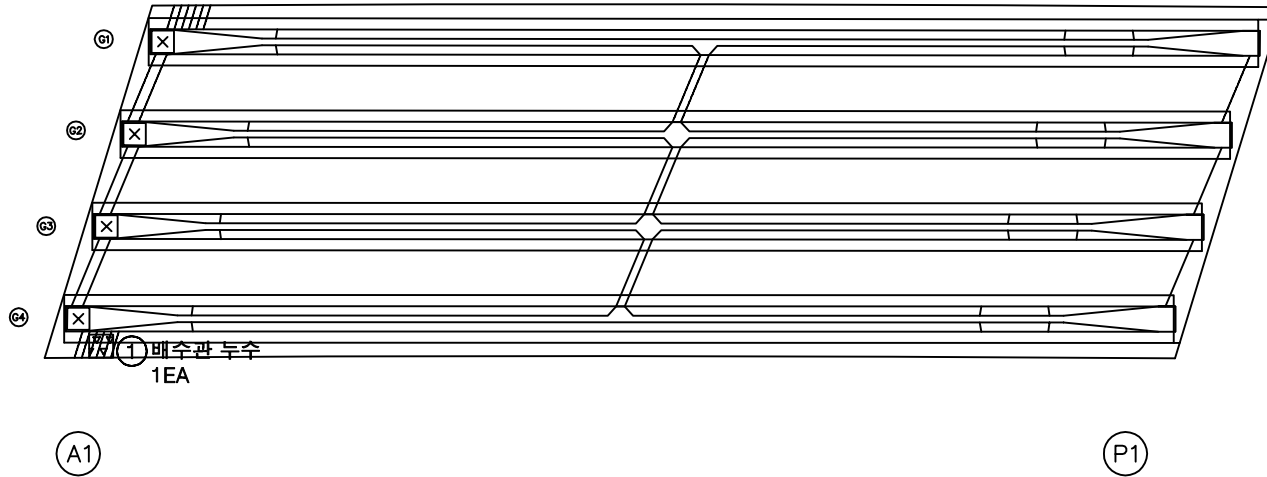
| 번호 | 구분 | 부재 | 손상내용 | 손상현황 | | | | | | 비고 |
|---|---|---|---|---|---|---|---|---|---|---|
| 1 | 21하 | 배수시설 | 배수관 누수 | | | | 1.00 | EA | 1 | |
