# 1. 상촌교

### 1.1 시설물의 개요

본 시설물은 경상북도 상주시 낙동면 상촌리(상주영천고속도로 2.720~3.160km)에 위치한 교량으로서 총 연장 440.0m, 폭 31.5m, 왕복 6차로로 시공되어 있다.

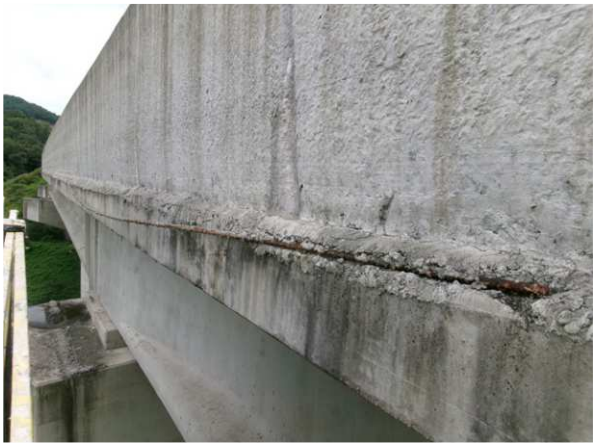
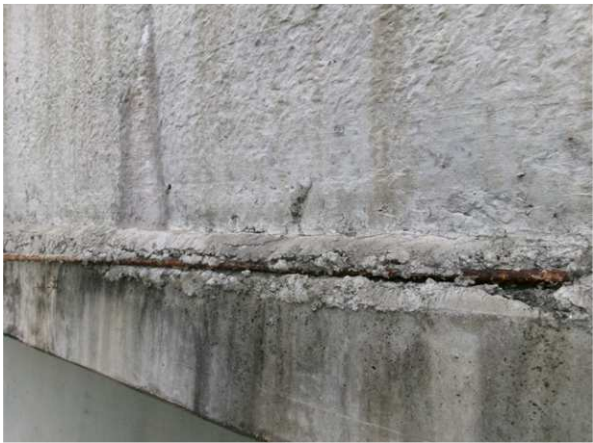
| 손상현황 | • S7 철근노출 (0.1m×6.0m) | 손상현황 | • S7 철근노출 (0.1m×6.0m) |
| 원 인 | • 시공시 다짐미흡, 피복부족 | 원 인 | • 시공시 다짐미흡, 피복부족 |

- 바닥판하면은 금회 정밀조사로 인한 켄틸레버 측면 철근노출이 확인되었고, 손상부는 시공미흡에 의한 피복부족 등에 의한 손상으로 부재의 내구성 확보차원의 방청+단면보수가 필요할 것으로 사료된다. 바닥판은 주기적인 점검을 통한 손상의 발생여부 확인 및 손상 진전유무 확인 등의 유지관리가 요구된다.

| 조치방안 | • 단면보수+방청 | 조치방안 | • 단면보수+방청 |

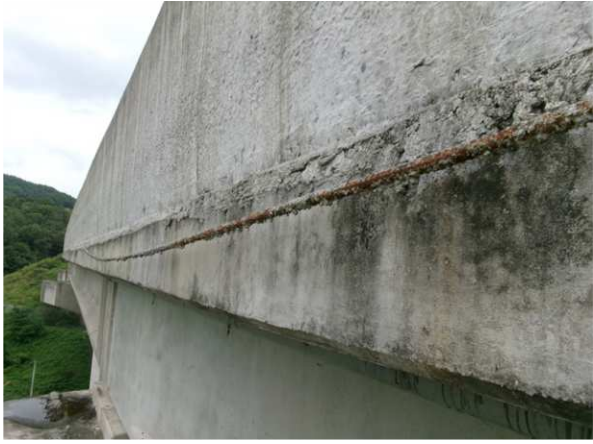
| 손상현황 | • S7 철근노출 (0.1m×6.0m) | 손상현황 | • — |
| 원 인 | • 시공시 다짐미흡, 피복부족 | 원 인 | • — |

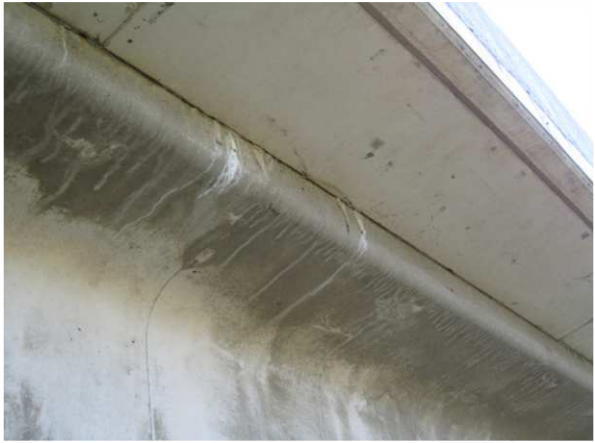
| 손상현황 | • S8-G1 백태(0.1m×0.5m×8EA)-금회 | 손상현황 | • S8-G1 백태(0.1m×0.5m×8EA)-21년 |
| 원 인 | • 외부 우수유입 | 원 인 | • 외부 우수유입 |

- 거더의 외관조사 결과, 기 손상인 백태가 발생하였고, 손상부는 외측 우수유입에 의한 손상으로 부재의 내구성 확보차원의 표면처리 등의 유지관리가 요구된다.

| 조치방안 | • 표면처리 | 조치방안 | • 표면처리 |

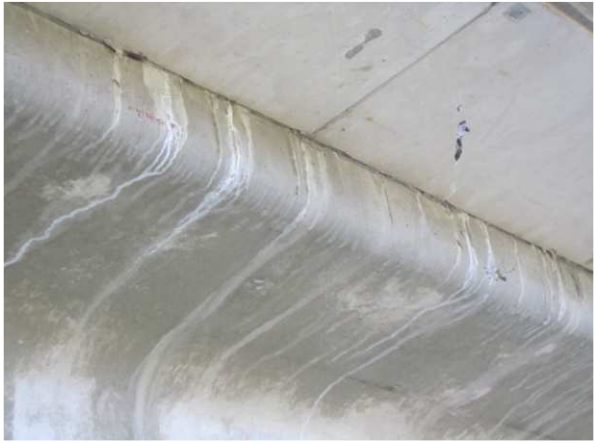
| 손상현황 | • S9-G1 백태(0.1m×0.5m×8EA)-금회 | 손상현황 | • S9-G1 백태(0.1m×0.5m×8EA)-21년 |
| 원 인 | • 외부 우수유입 | 원 인 | • 외부 우수유입 |

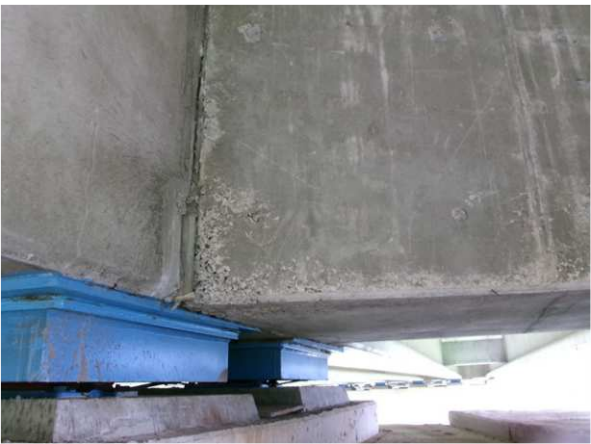
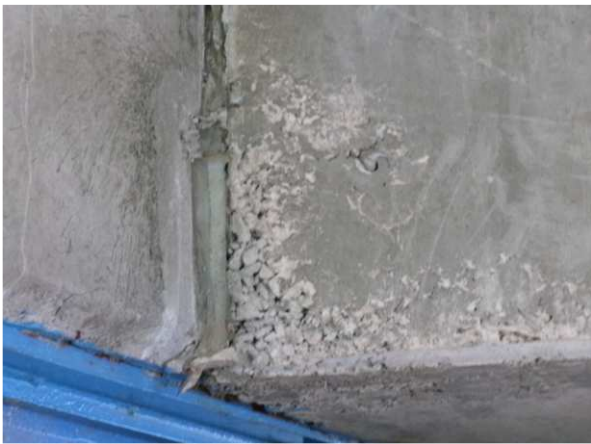
| 손상현황 | • S8 재료분리(0.5m×0.5m) | 손상현황 | • S8 재료분리(0.5m×0.5m) |
| 원 인 | • 다짐미흡, 거푸지 조기탈형 등 | 원 인 | • 다짐미흡, 거푸지 조기탈형 등 |

- 가로보의 외관조사 결과, 시공시 다짐불량 등에 의한 재료분리가 발생하였고, 기존 누락 손상인 재료분리가 추가 조사되었다, 재료분리의 경우 부재의 내구성 확보차원의 단면보수가 필요하며, 발생한 백태는 외부 우수유입에 의한 손상으로 기존 누락손상으로 확인된바, 표면처리 등의 유지관리가 필요할 것으로 사료된다.

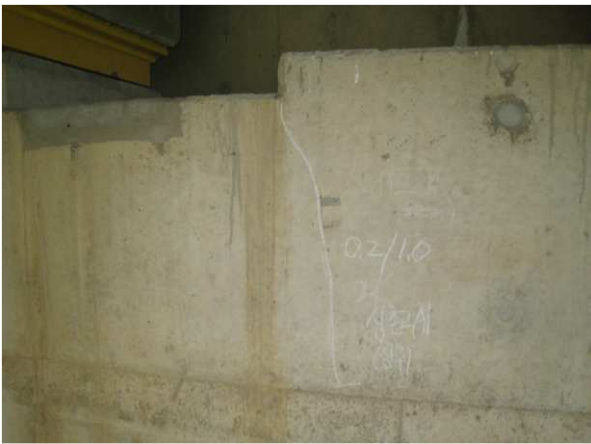
| 손상현황 | • A1 균열 (0.2mm/1.0m) | 손상현황 | • A1 누수흔적 (1.0m×2.0m) |
| 원 인 | • 건조수축 등 | 원 인 | • 외부 우수유입 |

| 조치방안 | • 표면처리 | 조치방안 | • 표면처리 |

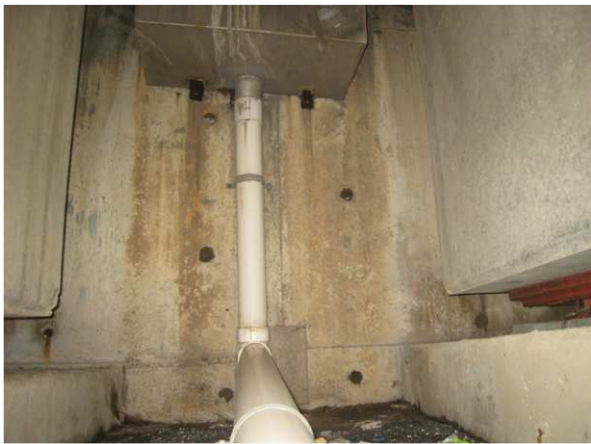
- 교대에 신축이음을 통한 우수유입으로 인한 누수흔적이 확인되었고, 손상부는 신축이음과 연계한 보수가 필요한 상태이다. 균열 및 백태의 경우 건조수축, 온도변화, 거푸집 조기탈형, 외부 우수유입 등의 복합적인 원인에 의한 손상으로 부재의 내구성 확보 차원의 표면처리 등의 조치가 요구된다. 금회 조사된 법면 밀림의 경우 외부 우수유입에 의한 법면 침하, 밀림 등에 의한 손상으로 법면 보호블럭 정비 및 손상의 진전시 재설치 등의 유지관리가 필요할 것으로 판단된다.

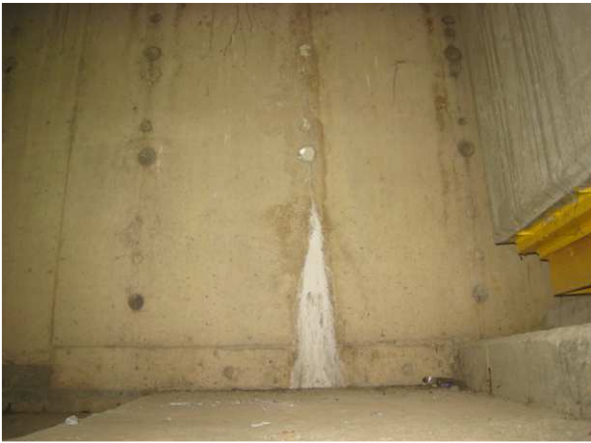
| 손상현황 | • A1 백태 (0.3m×0.5m) | 손상현황 | • A2 법면 밀림 (15.0m) |
| 원 인 | • 외부 우수유입 | 원 인 | • 법면침하, 외부 우수유입 등 |

| 조치방안 | • 표면처리 | 조치방안 | • 블록 재설치 |

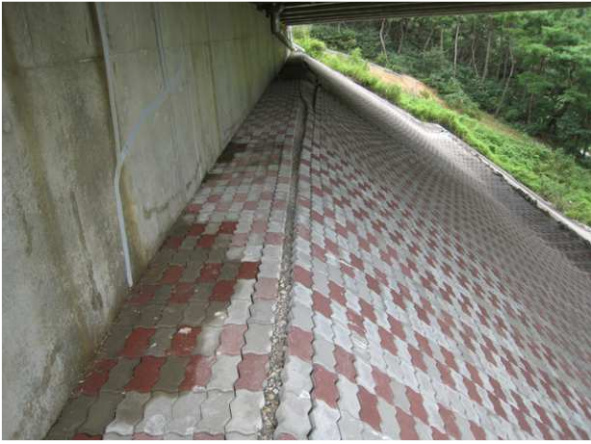
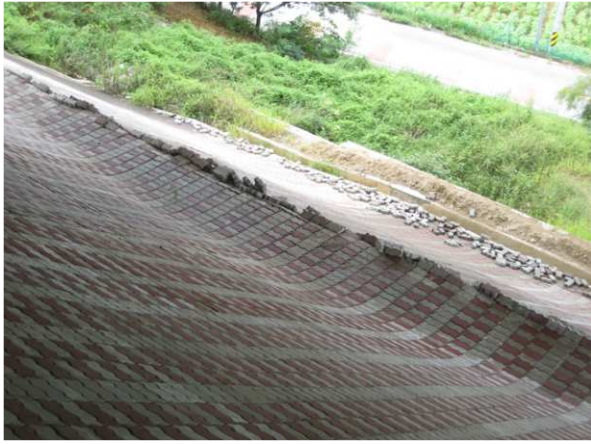
| 손상현황 | • A2 법면 밀림 (15.0m) | 손상현황 | • A2 법면 밀림 (15.0m) |
| 원 인 | • 법면침하, 외부 우수유입 등 | 원 인 | • 법면침하, 외부 우수유입 등 |

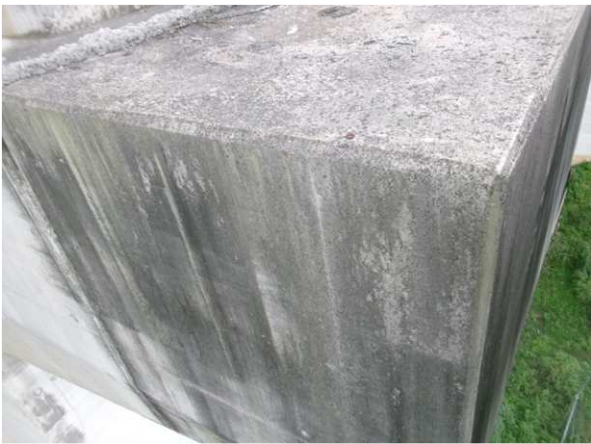
| 손상현황 | • P2 코핑부 균열(0.2mm/2.0m) | 손상현황 | • P3 코핑부 표면박리(5.0m×0.5m) |
| 원 인 | • 건조수축 등 | 원 인 | • 시공미흡, 다짐미흡 등 |

| 조치방안 | • 표면처리 | 조치방안 | • 단면보수 |

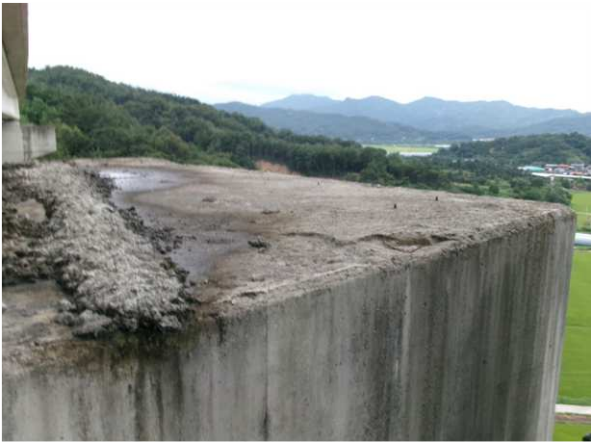
| 손상현황 | • P4 코핑부 박리(0.5m×0.3m) | 손상현황 | • P5 코핑부 균열(0.1mm/0.3m) |
| 원 인 | • 시공미흡, 다짐미흡 등 | 원 인 | • 건조수축 등 |

| 조치방안 | • 단면보수 | 조치방안 | • 표면처리 |

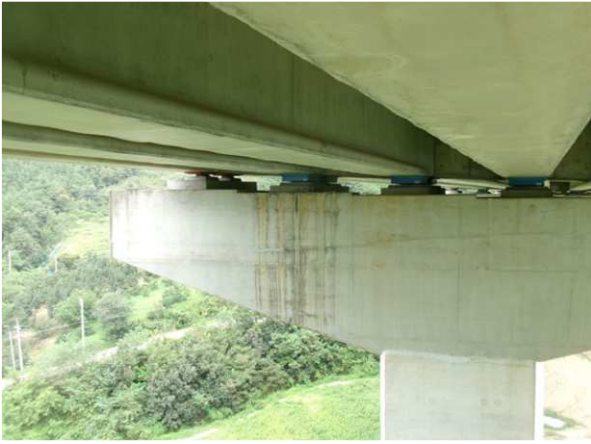
| 손상현황 | • P6 코핑부 표면오염(2.0m×3.0m) | 손상현황 | • P6 코핑부 박리(1.0m×0.5m) |
| 원 인 | • 외부 우수유입 등 | 원 인 | • 시공미흡, 다짐미흡 등 |

| 조치방안 | • 표면처리 | 조치방안 | • 단면보수 |

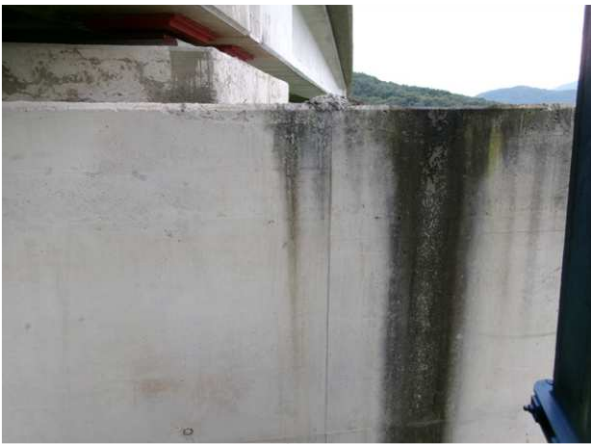
| 손상현황 | • P7 코핑부 표면오염(1.5m×1.5m) | 손상현황 | • P8 코핑부 재료분리(0.5m×0.2m) |
| 원 인 | • 외부 우수유입 등 | 원 인 | • 시공미흡, 다짐미흡 등 |

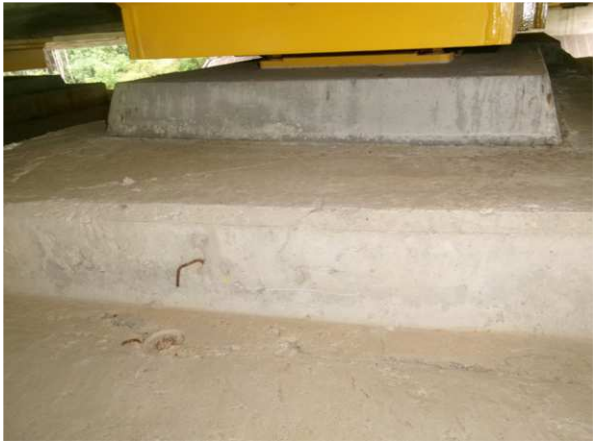
| 손상현황 | • P1-Sh11 박리(0.2m×0.2m) | 손상현황 | • P1-Sh8 박리(0.2m×0.2m) |
| 원 인 | • 다짐미흡, 거푸집 조기탈영 등 | 원 인 | • 시공미흡, 다짐미흡 등 |

| 조치방안 | • 단면보수 | 조치방안 | • 단면보수 |

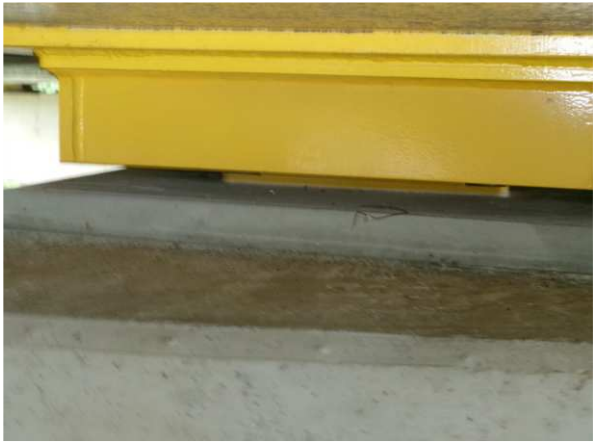
| 손상현황 | • P2-Sh8 몰탈 균열(0.1mm/0.2m) | 손상현황 | • P4-Sh9 몰탈 파손(0.1m×0.2m) |
| 원 인 | • 초기 건조수축 등 | 원 인 | • 시공미흡, 다짐미흡 등 |

| 조치방안 | • 표면처리 | 조치방안 | • 단면보수 |

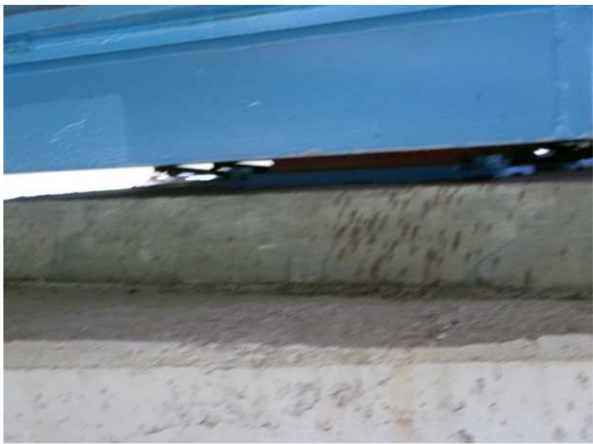
| 손상현황 | • P8-Sh8 무수축물탈 균열(0.1mm/0.2m) | 손상현황 | • P9-Sh8 무수축물탈 균열(0.1mm/0.2m) |
| 원 인 | • 초기 건조수축 등 | 원 인 | • 초기 건조수축 등 |

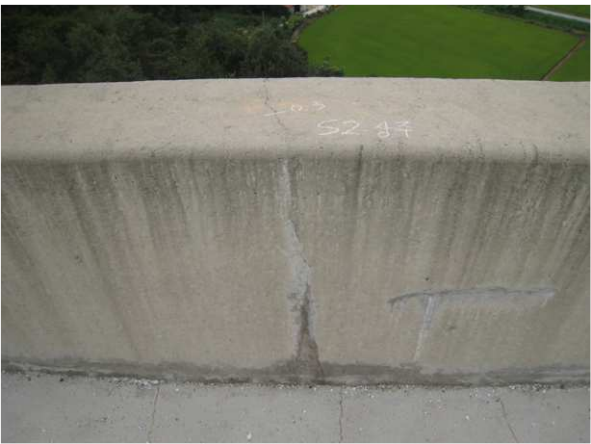
| 손상현황 | • S2 방호벽 균열(0.3mm/1.5m) | 손상현황 | • S7 방호벽 균열(0.2mm/1.5m) |
| 원 인 | • 초기 건조수축 등 | 원 인 | • 초기 건조수축 등 |

| 조치방안 | • 표면처리 | 조치방안 | • 표면처리 |

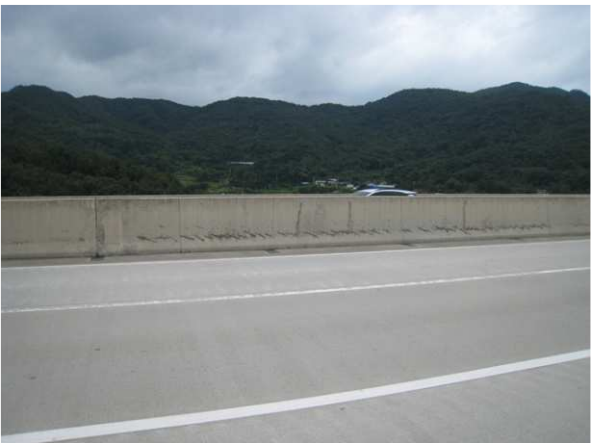
| 손상현황 | • S7 중분대 균열부 백태(0.2m×5.0m) | 손상현황 | • S10 방호벽 균열(0.2mm/1.5m) |
| 원 인 | • 외부 우수유입 | 원 인 | • 초기 건조수축, 외부 우수유입 |

| 조치방안 | • 표면처리 | 조치방안 | • 표면처리 |

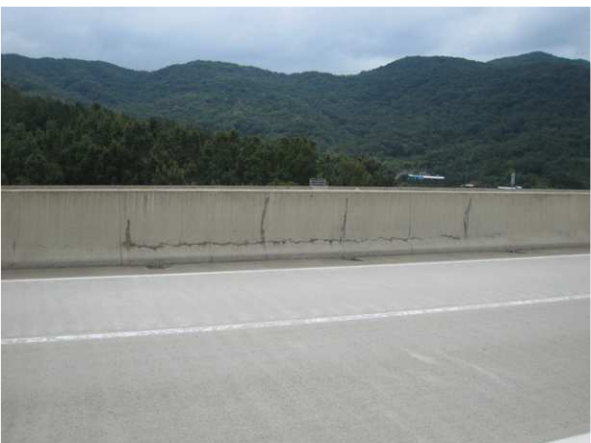
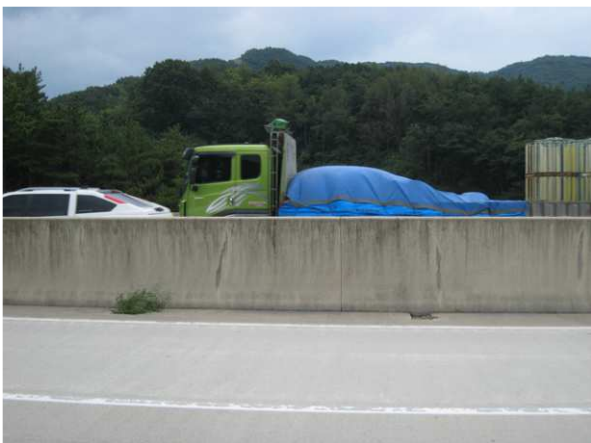
| 손상현황 | • S11 중분대 균열(0.2mm/1.5m) | 손상현황 | • S11 중분대 균열(0.2mm/1.5m) |
| 원 인 | • 초기 건조수축 등 | 원 인 | • 초기 건조수축 등 |

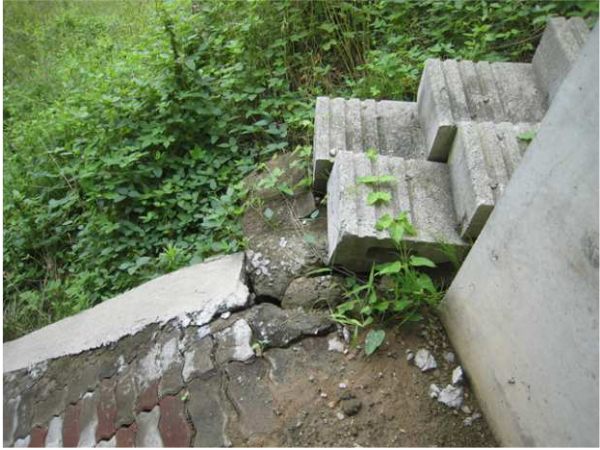
| 손상현황 | • 점검계단 파손 | 손상현황 | • - |
| 원 인 | • 시공미흡 | 원 인 | • - |

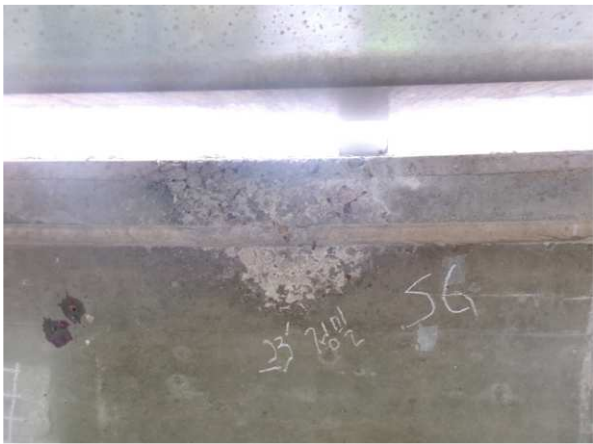
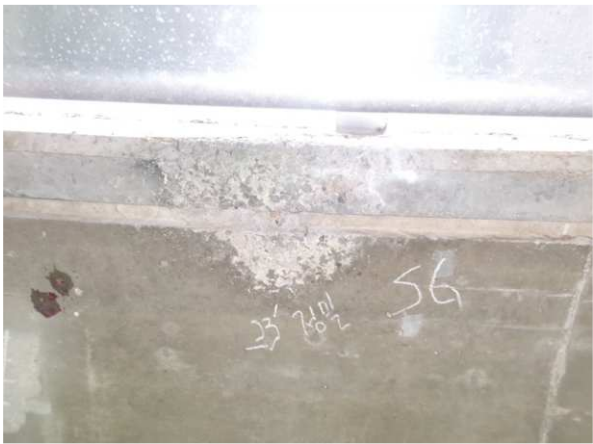
| 손상현황 | • S6 재료분리 (0.3m×0.2m) | 손상현황 | • S6 재료분리 (0.3m×0.2m) |
| 원 인 | • 시공시 다짐미흡, 거푸집 조기탈형 등 | 원 인 | • 시공시 다짐미흡, 거푸집 조기탈형 등 |

| 조치방안 | • 단면보수 | 조치방안 | • 단면보수 |

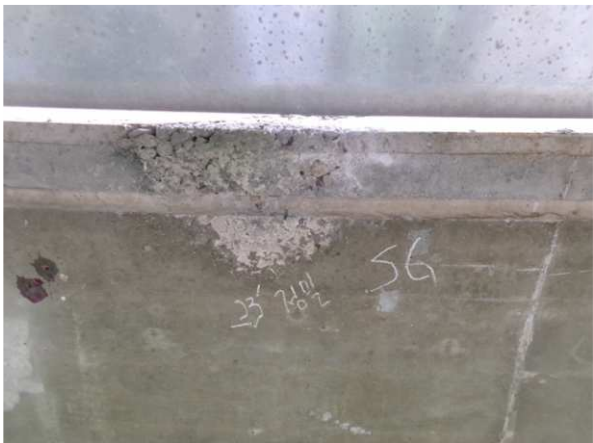
| 손상현황 | • S6 재료분리 (0.3m×0.2m) | 손상현황 | • - |
| 원 인 | • 시공시 다짐미흡, 거푸집 조기탈형 등 | 원 인 | • - |

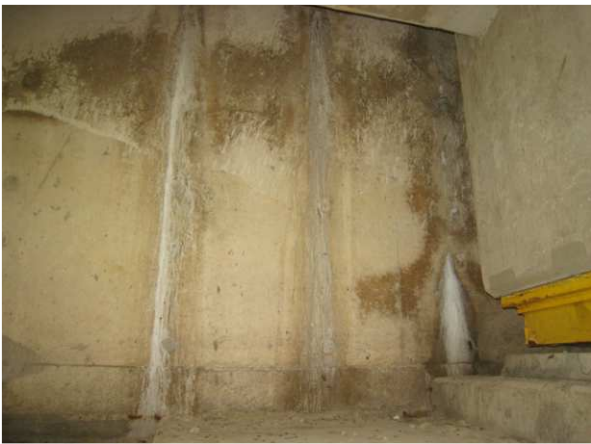
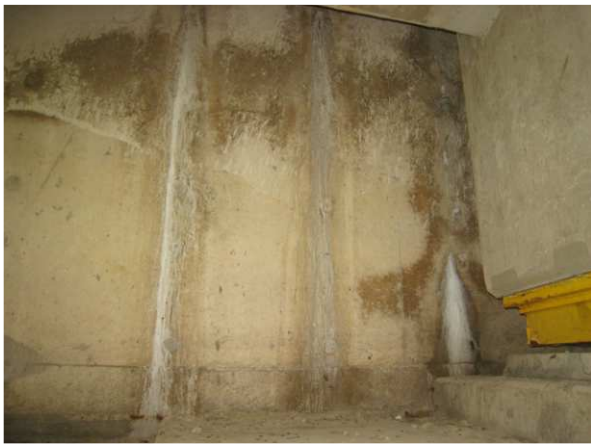
| 손상현황 | • A1 백태 (0.1m×0.5m) | 손상현황 | • A1 백태 (0.1m×0.5m) |
| 원 인 | • 외부 우수유입 | 원 인 | • 외부 우수유입 |

| 조치방안 | • 표면처리 | 조치방안 | • 표면처리 |

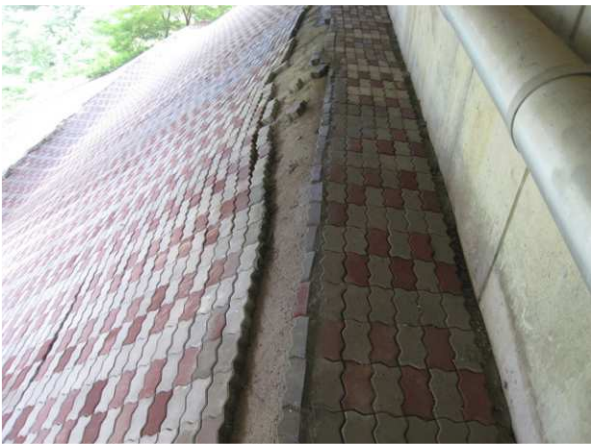
| 손상현황 | • A2 법면 밀림 (15.0m) | 손상현황 | • - |
| 원 인 | • 법면침하, 외부 우수유입 등 | 원 인 | • - |

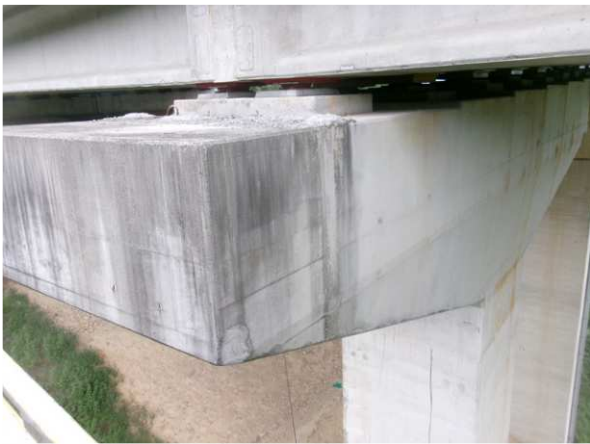
| 손상현황 | • P1 기둥부 균열부백태(0.5m×0.2m) | 손상현황 | • P1 코핑부 표면오염(2.0m×2.0m) |
| 원 인 | • 초기 건조수축, 우수유입 등 | 원 인 | • 외부 우수유입 |

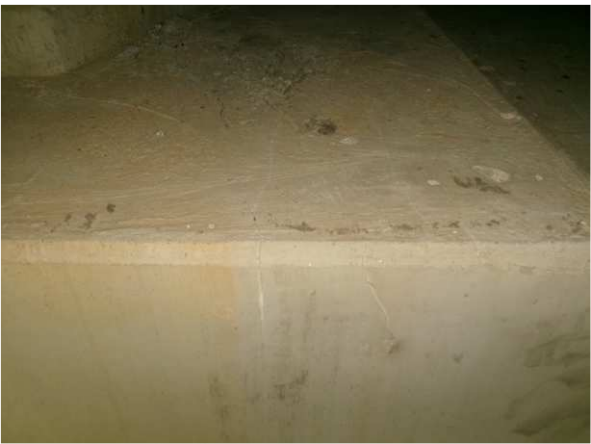
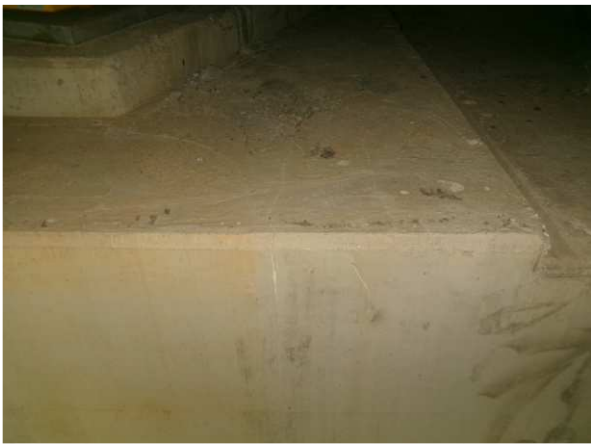
| 손상현황 | • P10 코핑부 균열(0.4mm/0.5m) | 손상현황 | • P10 코핑부 균열(0.4mm/0.5m) |
| 원 인 | • 초기 건조수축 등 | 원 인 | • 초기 건조수축 등 |

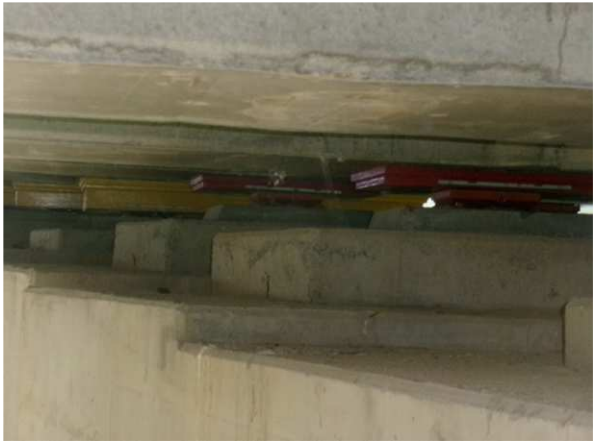
| 손상현황 | • P1-Sh1 재료분리(1.0m×0.3m) | 손상현황 | • P1-Sh3 재료분리(1.0m×0.3m) |
| 원 인 | • 다짐미흡, 거푸집 조기탈영 등 | 원 인 | • 다짐미흡, 거푸집 조기탈영 등 |

| 조치방안 | • 단면보수 | 조치방안 | • 단면보수 |

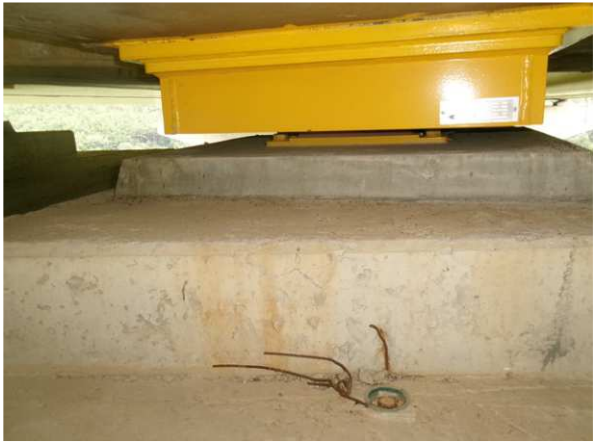
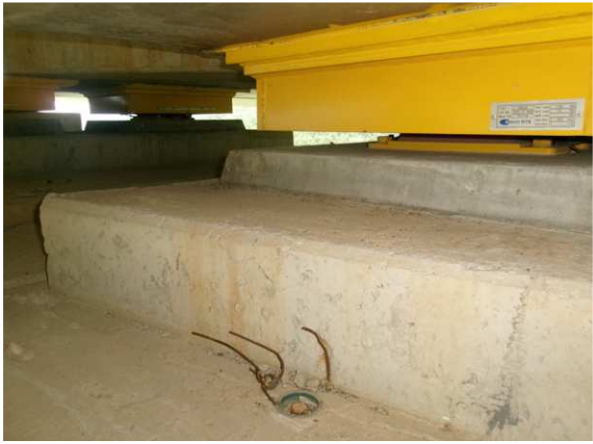
| 손상현황 | • P2-Sh3 들뜸(0.3m×0.2m) | 손상현황 | • P2-Sh3 들뜸(0.3m×0.2m) |
| 원 인 | • 시공미흡, 다짐미흡 등 | 원 인 | • 시공미흡, 다짐미흡 등 |

| 조치방안 | • 단면보수 | 조치방안 | • 단면보수 |

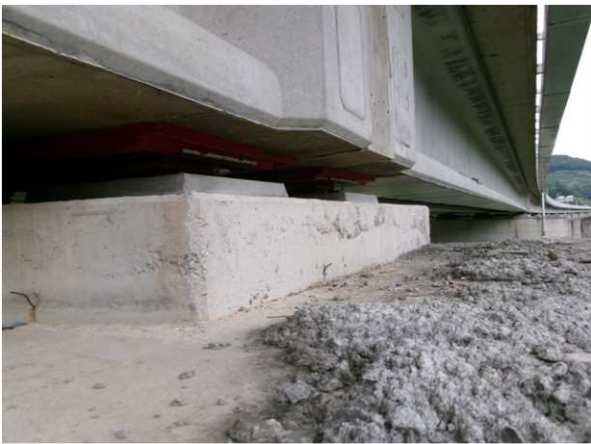
| 손상현황 | • P2-Sh6 재료분리(1.0m×0.3m) | 손상현황 | • P2-Sh3 들뜸(3.0m×0.1m) |
| 원 인 | • 다짐미흡, 거푸집 조기탈영 등 | 원 인 | • 시공미흡, 다짐미흡 등 |

| 조치방안 | • 단면보수 | 조치방안 | • 단면보수 |

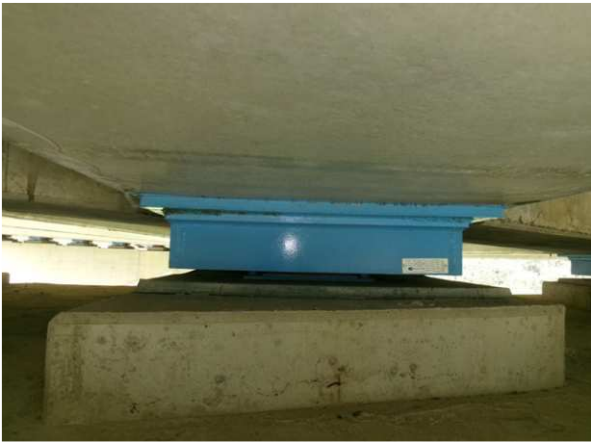
| 손상현황 | • P6-Sh4 들뜸(3.0m×0.1m) | 손상현황 | • P9-Sh3 몰탈 균열(0.1mm/0.2m) |
| 원 인 | • 시공미흡, 다짐미흡 등 | 원 인 | • 초기 건조수축 등 |

| 조치방안 | • 단면보수 | 조치방안 | • 표면처리 |

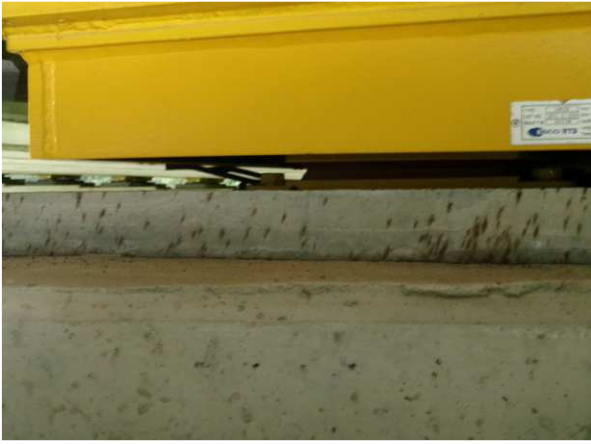
| 손상현황 | • P9-Sh4 몰탈 균열(0.1mm/0.2m) | 손상현황 | • P10-Sh4 재료분리(1.0m×0.3m) |
| 원 인 | • 초기 건조수축 등 | 원 인 | • 다짐미흡, 거푸집 조기탈영 등 |

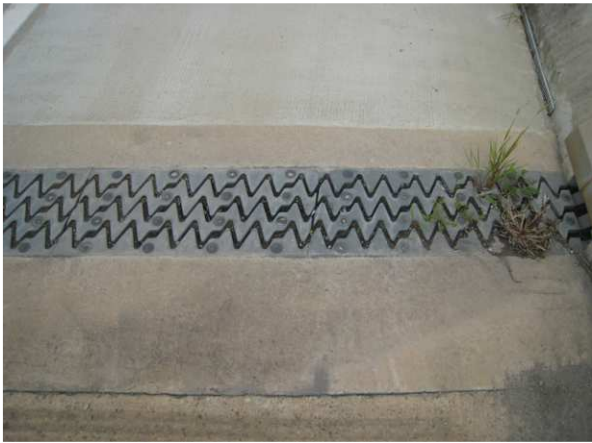
| 손상현황 | • A1 본체 토사퇴적(3.0m) | 손상현황 | • A1 후타재 균열(0.2mm) |
| 원 인 | • 공용중 열화 | 원 인 | • 초기 건조수축 등 |

| 조치방안 | • 청소 | 조치방안 | • 표면처리 |

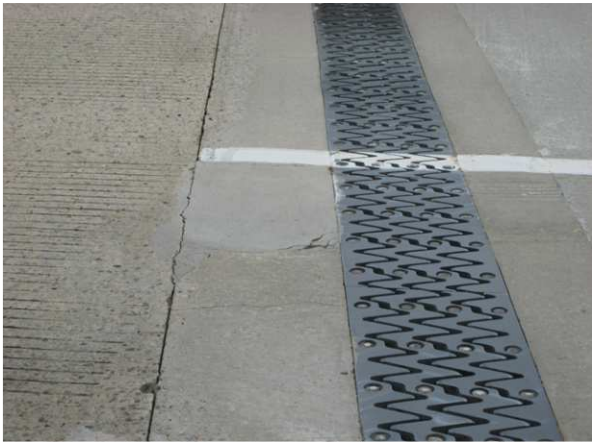
| 손상현황 | • A1 후타재 파손(0.1m×0.1m) | 손상현황 | • A2 본체 토사퇴적(3.0m) |
| 원 인 | • 중차량 통행, 공용중 열화 | 원 인 | • 공용중 열화 |

| 조치방안 | • 단면보수 | 조치방안 | • 청소 |

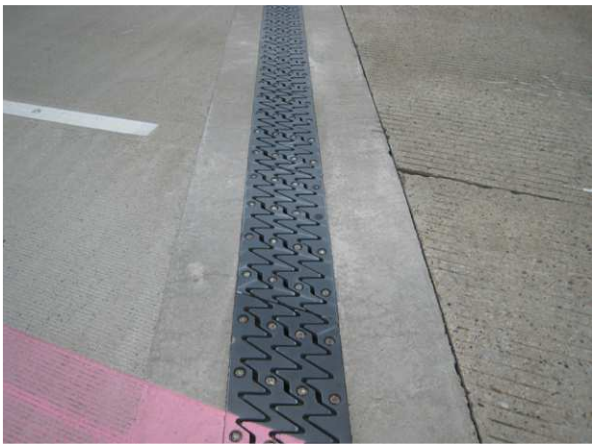
| 손상현황 | • A2 후타재 균열(0.2mm) | 손상현황 | • - |
| 원 인 | • 초기 건조수축 등 | 원 인 | • - |

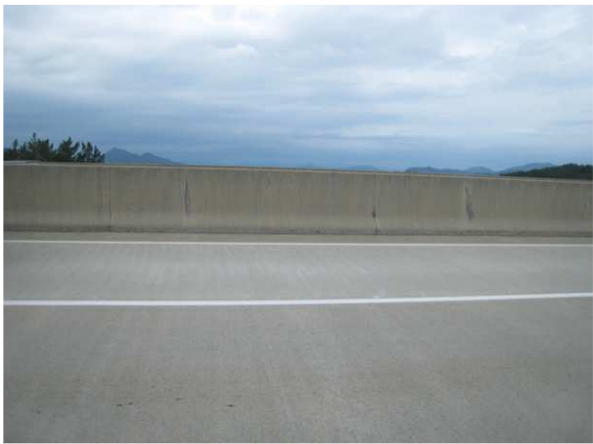
| 손상현황 | • S1 중분대 균열(0.2mm) | 손상현황 | • S7 방호벽 균열(0.2mm) |
| 원 인 | • 초기 건조수축 등 | 원 인 | • 초기 건조수축 등 |

| 조치방안 | • 표면처리 | 조치방안 | • 표면처리 |

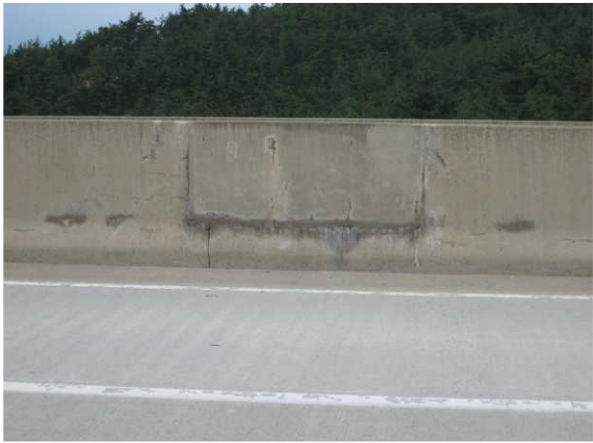
| 손상현황 | • S10 중분대 균열부 백태 | 손상현황 | • - |
| 원 인 | • 외부 우수유입 | 원 인 | • - |
