## 2. 양지교

### 2.1 시설물의 개요

본 시설물은 경상북도 상주시 낙동면 구잠리(상주영천고속도로 4.013~4.238km)에 위치한 교량으로서 총 연장 225.0m, 폭 24.6m, 왕복 4차로로 시공되어 있다.

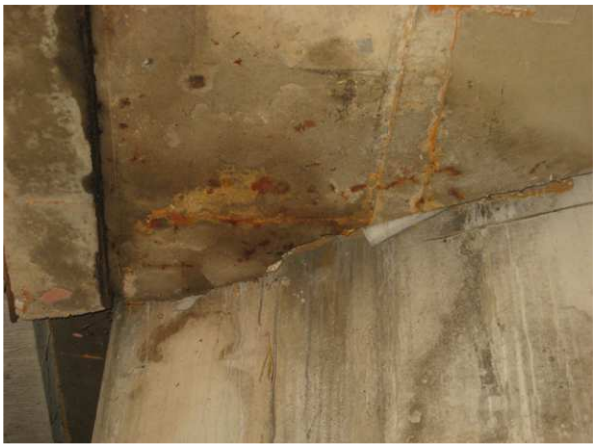
| 손상현황 | • S1 들뜸(0.5m×1.0m) | 손상현황 | • S1 철근노출 (0.1m×0.3m) |
| 원 인 | • 시공시 다짐미흡, 거푸집 조기탈형 등 | 원 인 | • 피복부족 |

| 조치방안 | • 단면보수 | 조치방안 | • 단면보수+방청 |

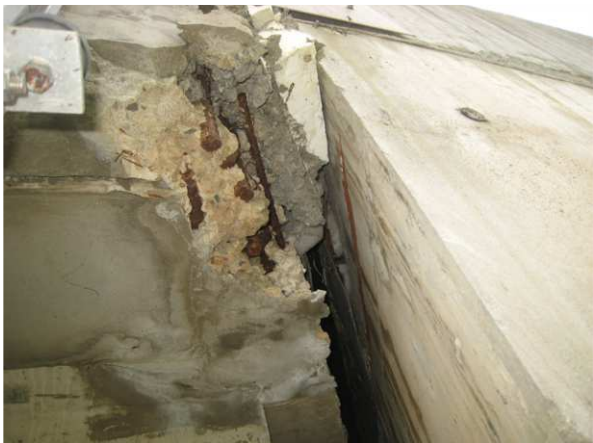
| 손상현황 | • S1 파손 및 철근노출(0.5m×0.5m) | 손상현황 | • S3 박락(0.2m×0.4m) |
| 원 인 | • 시공시 다짐미흡, 피복부족 | 원 인 | • 시공시 다짐미흡, 거푸집 조기탈형 등 |

| 조치방안 | • 단면보수+방청 | 조치방안 | • 단면보수 |

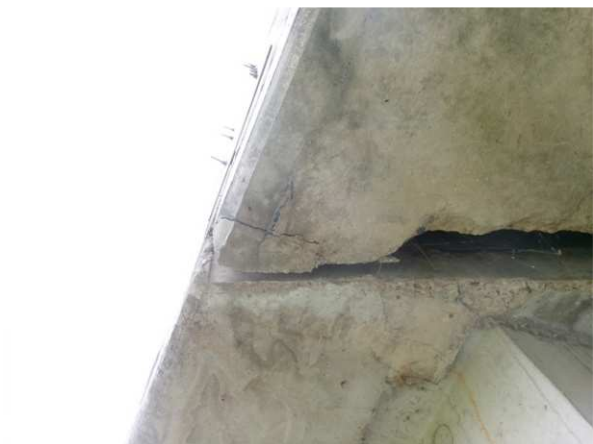
| 손상현황 | • S3 박리(0.2m×0.3m) | 손상현황 | • S4 박리(0.3m×3.0m) |
| 원 인 | • 시공시 다짐미흡, 거푸집 조기탈형 등 | 원 인 | • 시공시 다짐미흡, 거푸집 조기탈형 등 |

| 조치방안 | • 단면보수 | 조치방안 | • 단면보수 |

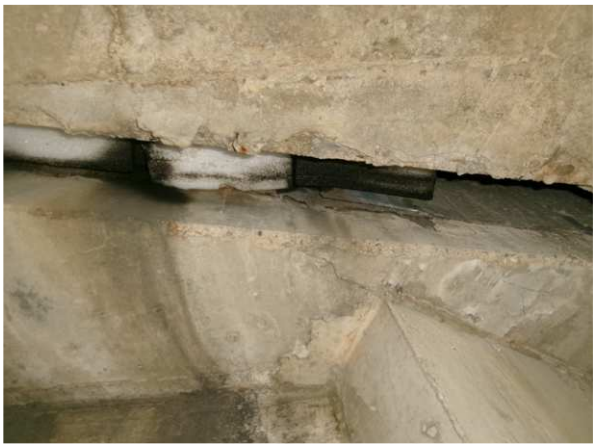
| 손상현황 | • S4 균열(0.2mm/0.5m) | 손상현황 | • S5 균열부백태(0.2m×0.5m) |
| 원 인 | • 건조수축 등 | 원 인 | • 피복부족 |

| 조치방안 | • 표면처리 | 조치방안 | • 단면보수+방청 |

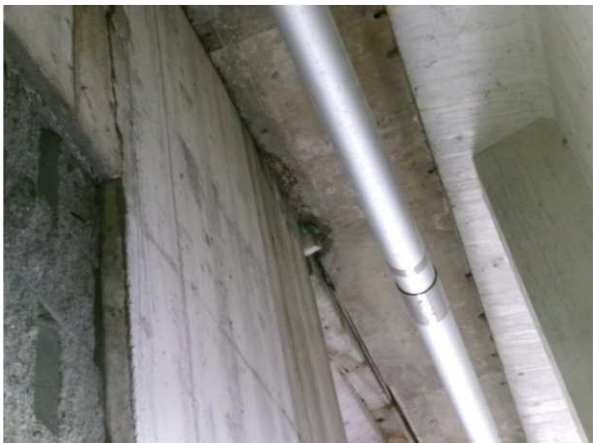
| 손상현황 | • S5 박락(0.2m×1.0m) | 손상현황 | • S5 박락(0.2m×7.0m) |
| 원 인 | • 시공시 다짐미흡, 외부충격 | 원 인 | • 시공시 다짐미흡, 외부충격 |

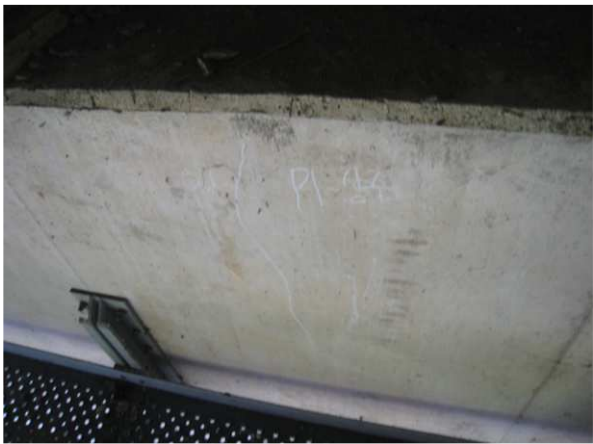
| 손상현황 | • P1 코핑부 균열(0.1mm) | 손상현황 | • P3 코핑부 폐기물적치 |
| 원 인 | • 건조수축 등 | 원 인 | • 시공 후 정리미흡 |

| 조치방안 | • 표면처리 | 조치방안 | • 청소 |

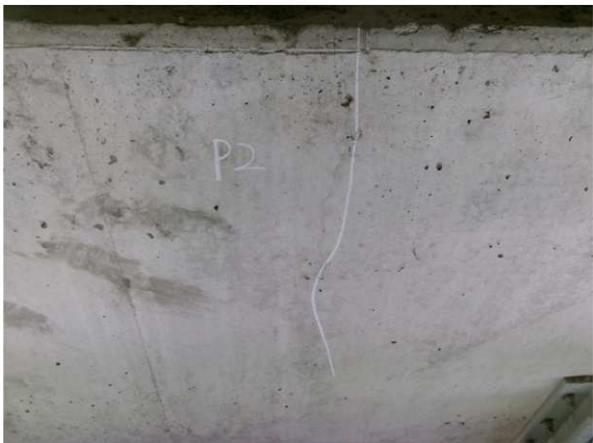
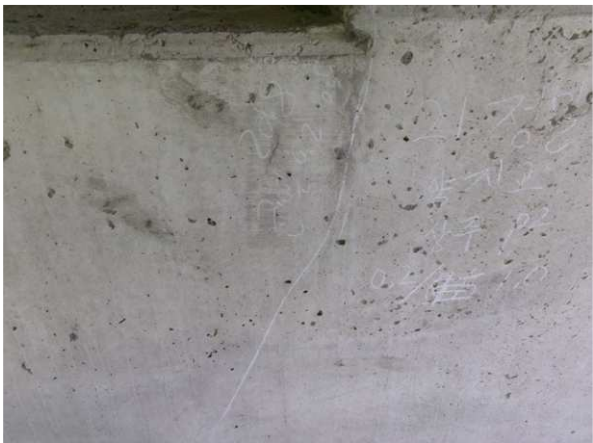
| 손상현황 | • P2 코핑부 균열(0.2mm) | 손상현황 | • P2 코핑부 균열(0.2mm) |
| 원 인 | • 건조수축 등 | 원 인 | • 건조수축 등 |

| 조치방안 | • 표면처리 | 조치방안 | • 표면처리 |

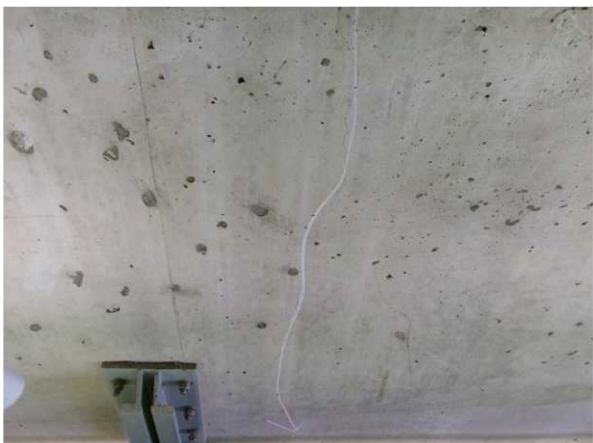
| 손상현황 | • P2 코핑부 균열(0.2mm) | 손상현황 | • P2 누수흔적(1.0m×2.0m) |
| 원 인 | • 건조수축 등 | 원 인 | • 외부 우수유입 등 |

| 조치방안 | • 표면처리 | 조치방안 | • 표면처리 |

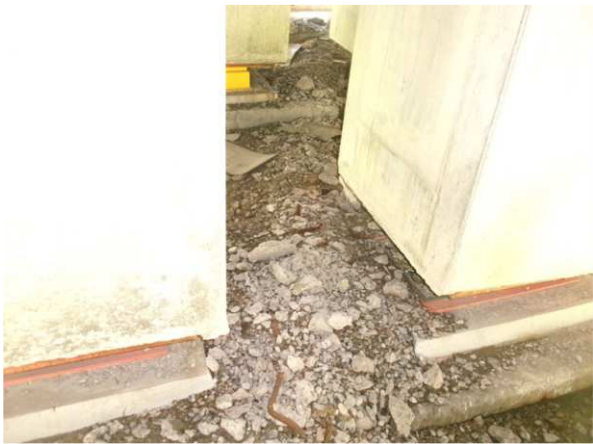
| 손상현황 | • P4 코핑부 이물질적치 | 손상현황 | • P4 코핑부 균열(0.2mm) |
| 원 인 | • 시공 후 정리미흡 | 원 인 | • 건조수축 등 |

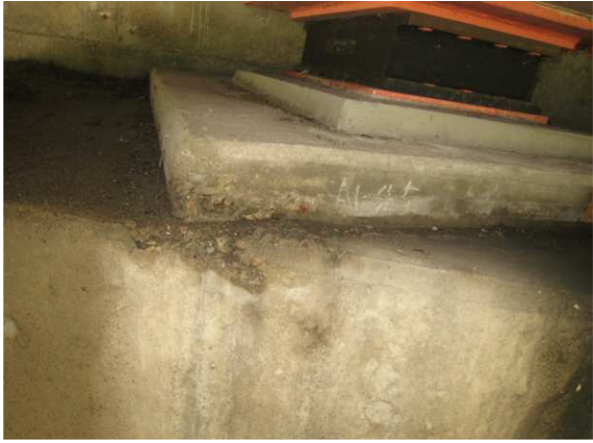
| 손상현황 | • A1-Sh1 재료분리(0.1m×0.1m) | 손상현황 | • A1-Sh1 플레이트 부식 |
| 원 인 | • 다짐미흡, 거푸집 조기탈영 등 | 원 인 | • 외부 우수유입 |

| 조치방안 | • 단면보수 | 조치방안 | • 재도장 |

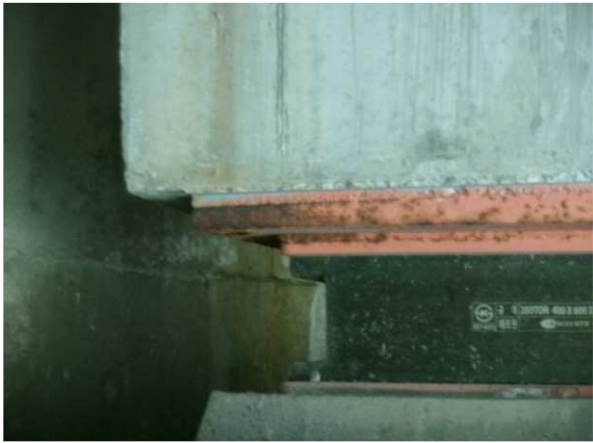
| 손상현황 | • A2-Sh5 플레이트 부식 | 손상현황 | • P1-Sh5 몰탈 균열(0.2mm) |
| 원 인 | • 외부 우수유입 | 원 인 | • 건조수축 등 |

| 조치방안 | • 재도장 | 조치방안 | • 표면처리 |

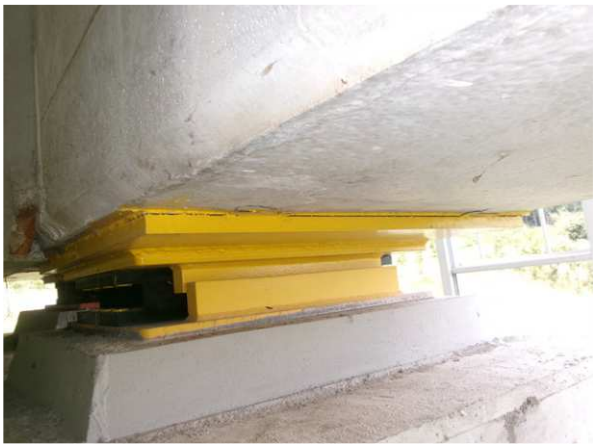
| 손상현황 | • P2-Sh6 플레이트 부식 | 손상현황 | • P2-Sh8 플레이트 들뜸 |
| 원 인 | • 외부 우수유입 | 원 인 | • 시공미흡 |

| 조치방안 | • 재도장 | 조치방안 | • 주의관찰 |

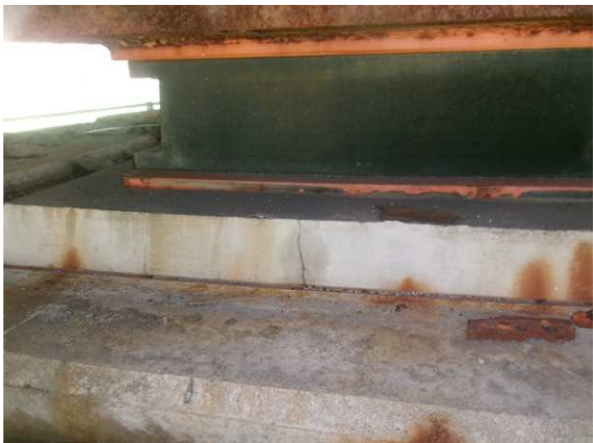
| 손상현황 | • P3-Sh10 몰탈 균열(0.1mm) | 손상현황 | • P3-Sh4 플레이트 부식 |
| 원 인 | • 건조수축 등 | 원 인 | • 외부 우수유입 |

| 조치방안 | • 표면처리 | 조치방안 | • 재도장 |

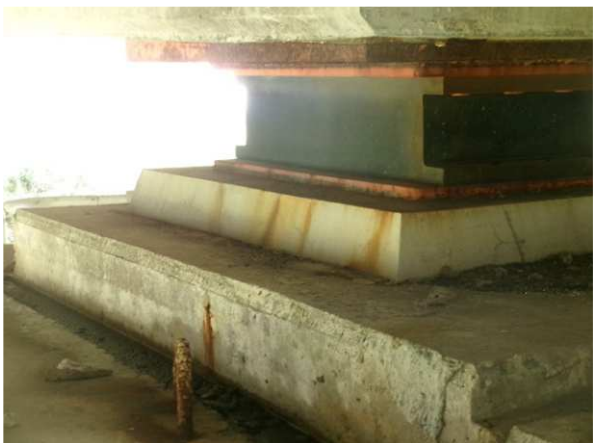
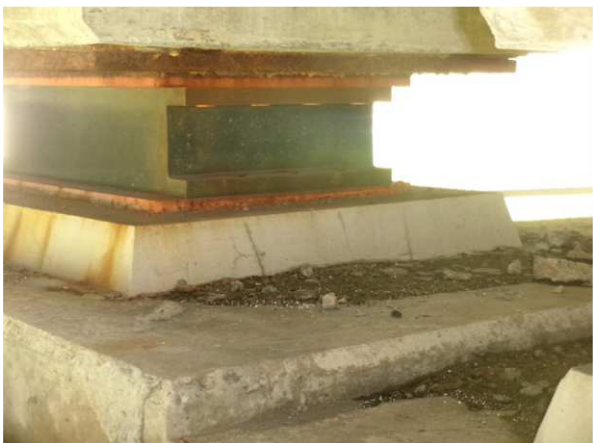
| 손상현황 | • P3-Sh5 몰탈 균열(0.1mm) | 손상현황 | • P3-Sh5 몰탈 균열(0.1mm) |
| 원 인 | • 건조수축 등 | 원 인 | • 건조수축 등 |

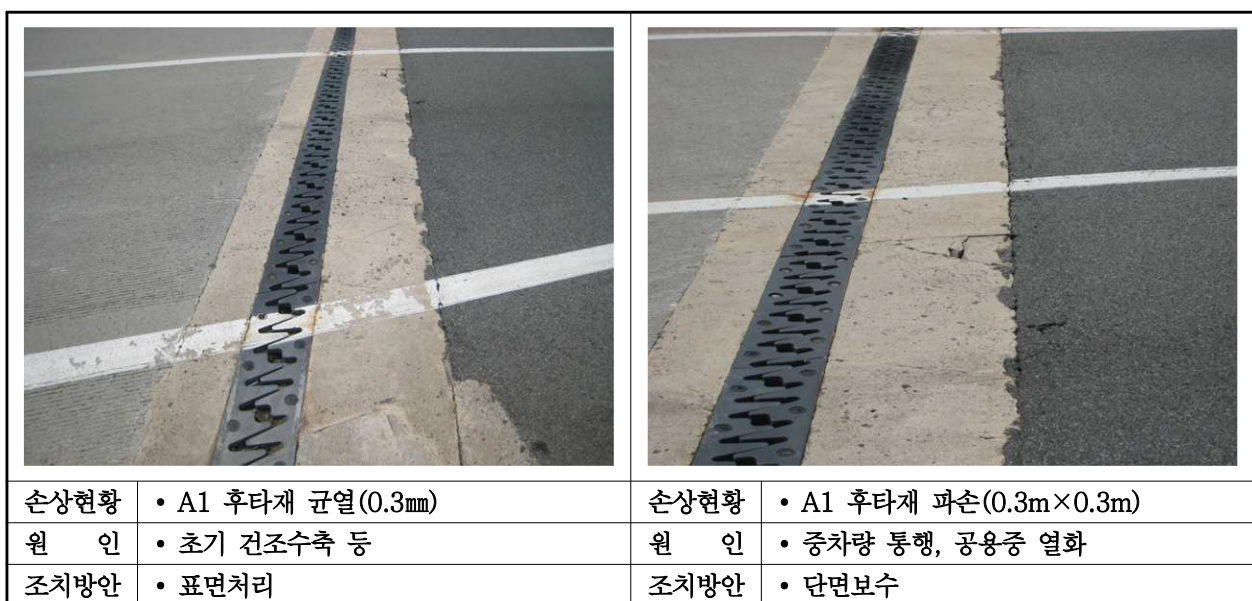
【사진 2.3.17】 신축이음장치 손상현황

| 손상현황 | • A2 차수판 볼트탈락 | 손상현황 | • P3 후타재 박리(0.1m×0.5m) |

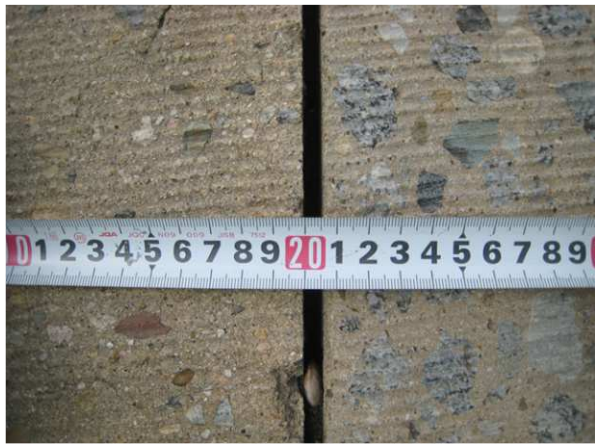
| 손상현황 | • S1 접속부 파손(0.3m×0.1m) | 손상현황 | • S5 접속부 이격(12.0m) |
| 원 인 | • 접속부 침하, 시공미흡 등 | 원 인 | • 접속부 침하 |

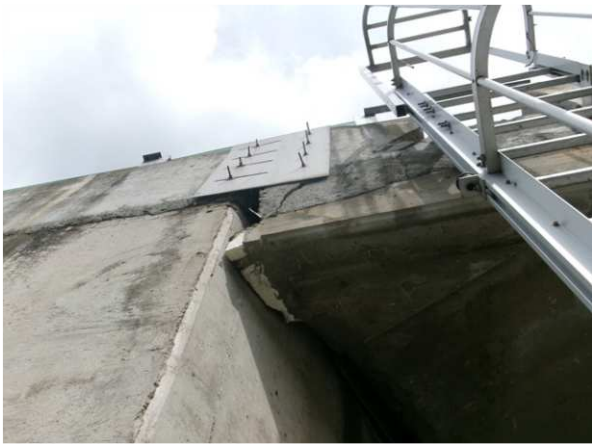
| 손상현황 | • S1 파손(0.3m×0.5m) | 손상현황 | • S2 들뜸(0.5m×0.5m) |
| 원 인 | • 외부충격 등 | 원 인 | • 다짐미흡, 열화 등 |

| 조치방안 | • 단면보수 | 조치방안 | • 단면보수 |

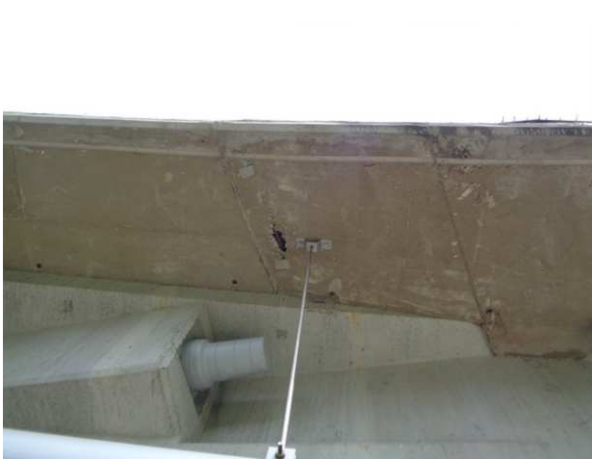
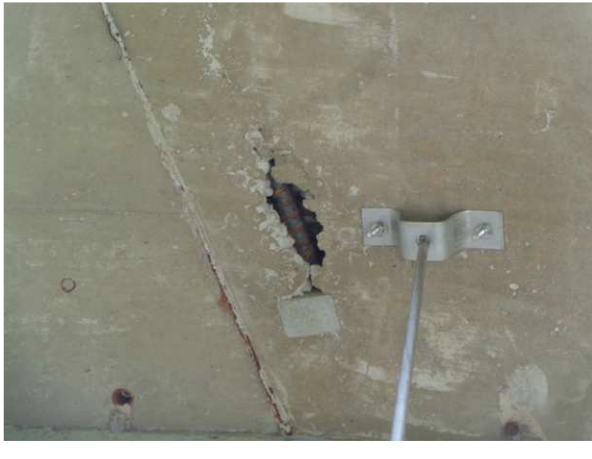
| 손상현황 | • S3 철근노출(0.1m×0.1m) | 손상현황 | • S3 철근노출(0.1m×0.1m) |
| 원 인 | • 시공시 다짐미흡, 거푸집 조기탈영 등 | 원 인 | • 시공시 다짐미흡, 거푸집 조기탈영 등 |

| 조치방안 | • 단면보수+방청 | 조치방안 | • 단면보수+방청 |

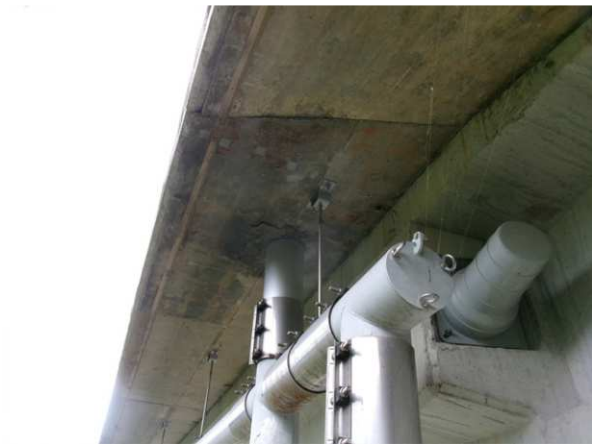
| 손상현황 | • S5 박락(0.5m×0.4m) | 손상현황 | • S5 박락(0.3m×35.0m) |
| 원 인 | • 다짐미흡, 열화 등 | 원 인 | • 다짐미흡, 열화 등 |

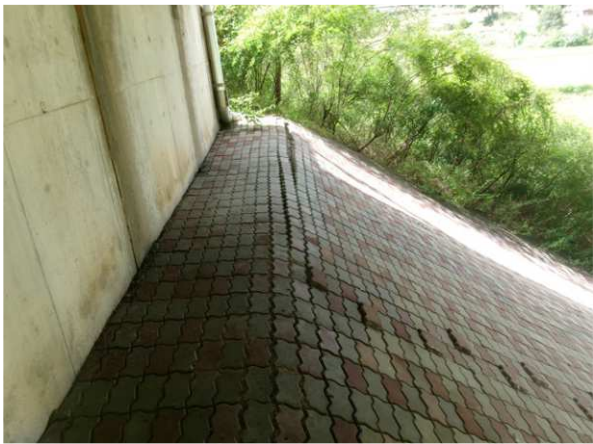
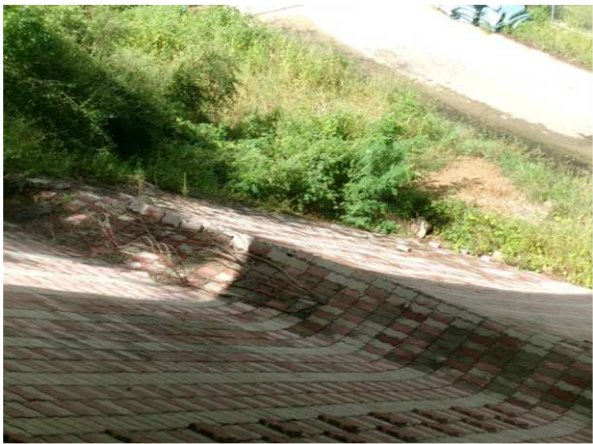
| 손상현황 | • A1 법면 밀림 (3.5m) | | | | | | | | | | | | |
| 원 인 | • 법면침하, 외부 우수유입 등 | | | | | | | | | | | | |

| 조치방안 | • 블록 재설치 | | | | | | | | | | | | |

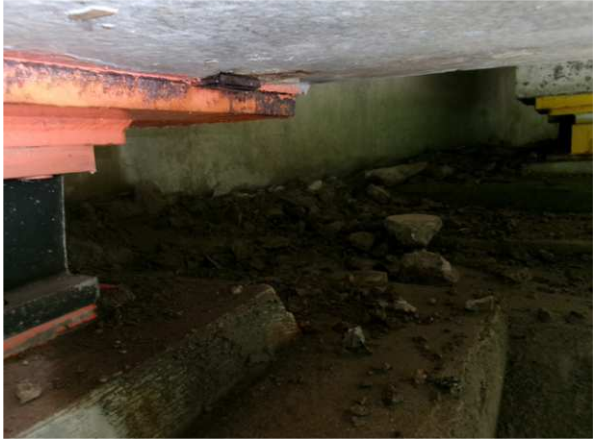
| 손상현황 | • A1 페콘크리트퇴적 (10.0m×1.0m) | | | | | | | | | | | | |

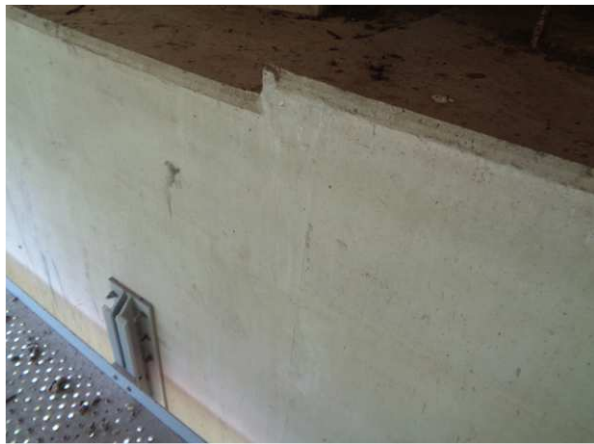
| 손상현황 | • P1 코핑부 균열(0.2mm/2.0m) | 손상현황 | • P2 코핑부 균열(0.2mm/2.0m) |
| 원 인 | • 초기 건조수축 등 | 원 인 | • 초기 건조수축 등 |

| 조치방안 | • 표면처리 | 조치방안 | • 표면처리 |

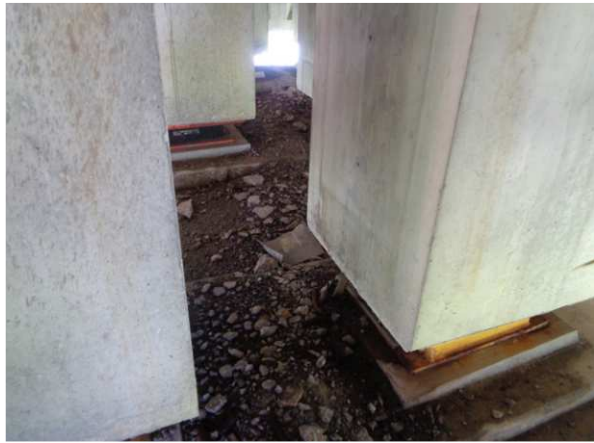
| 손상현황 | • P3 상면 폐콘크리트 퇴적 | 손상현황 | • P3 상면 폐콘크리트 퇴적 |
| 원 인 | • 시공 후 정리 미흡 | 원 인 | • 시공 후 정리 미흡 |

| 조치방안 | • 청소 | 조치방안 | • 청소 |

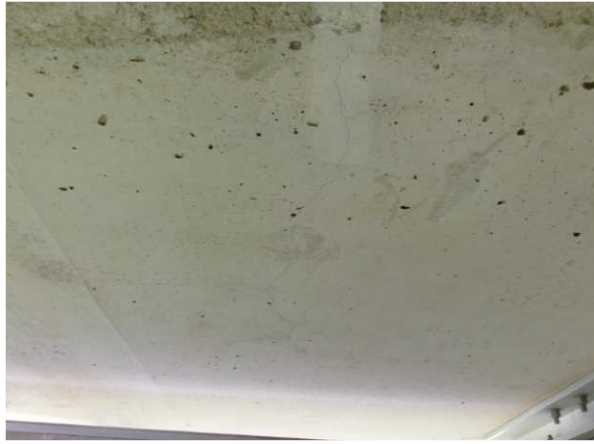
| 손상현황 | • P4 코핑부 균열(0.2mm/1.0m) | 손상현황 | • P4 코핑부 균열(0.2mm/1.0m) |
| 원 인 | • 초기 건조수축 등 | 원 인 | • 초기 건조수축 등 |

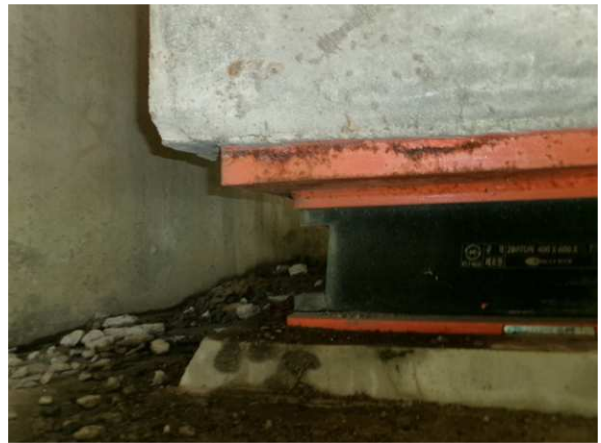
손상현황 • A1-Sh3 플레이트 부식

원 인 • 외부 우수유입

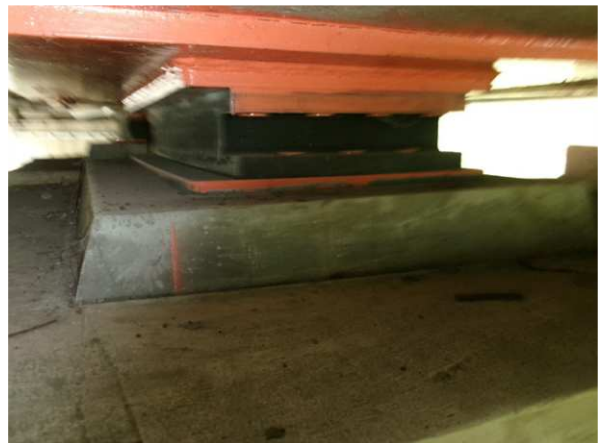
손상현황 • A1-Sh4 들뜸

원 인 • 시공미흡 등

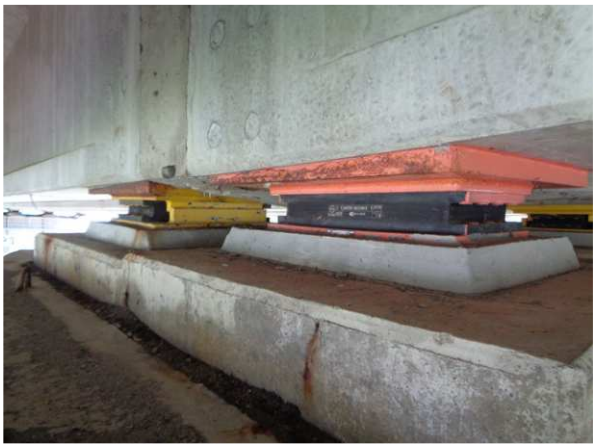
| 손상현황 | • P2-Sh1,6 플레이트 부식 | 손상현황 | • P3-Sh10 균열(0.1mm/0.2m) |
| 원 인 | • 외부 우수유입 | 원 인 | • 건조수축 등 |

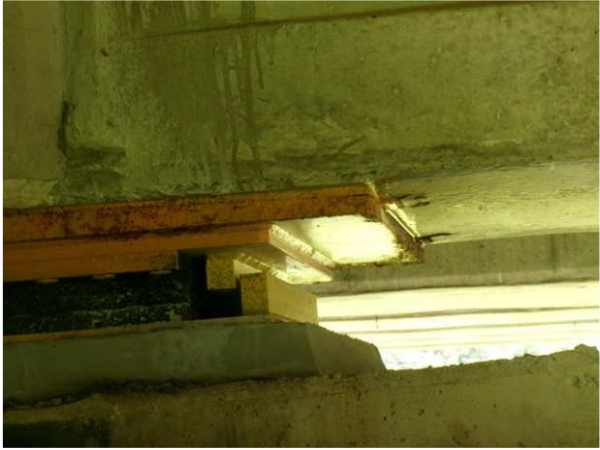
| 손상현황 | • P4-Sh6 플레이트 부식 | | | 손상현황 | • - | | |
| 원 인 | • 외부 우수유입 | | | 원 인 | • - | | |

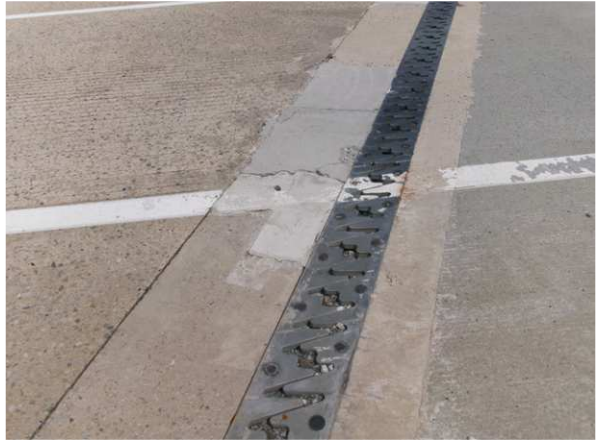
| 손상현황 | • A1 차수판 볼트 파손 | 손상현황 | • A1 후타재 파손(0.2m×0.5m) |
| 원 인 | • 공용중 열화 | 원 인 | • 중차량 통행, 공용중 열화 |

| 조치방안 | • 정비 | 조치방안 | • 단면보수 |

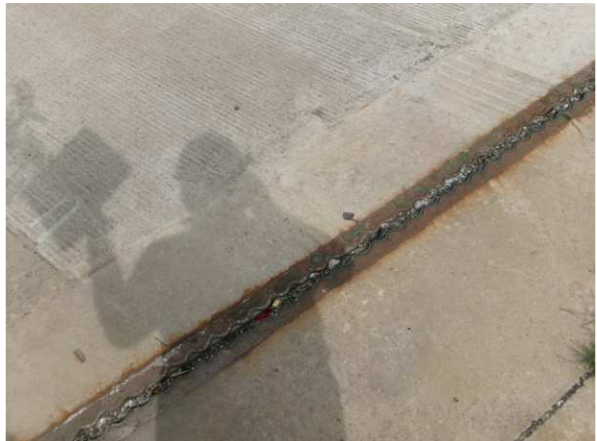
| 손상현황 | • A1 후타재 균열(0.2mm) | 손상현황 | • A2 본체부식 |
| 원 인 | • 초기 건조수축 등 | 원 인 | • 공용중 열화 |

| 조치방안 | • 표면처리 | 조치방안 | • 주의관찰 |

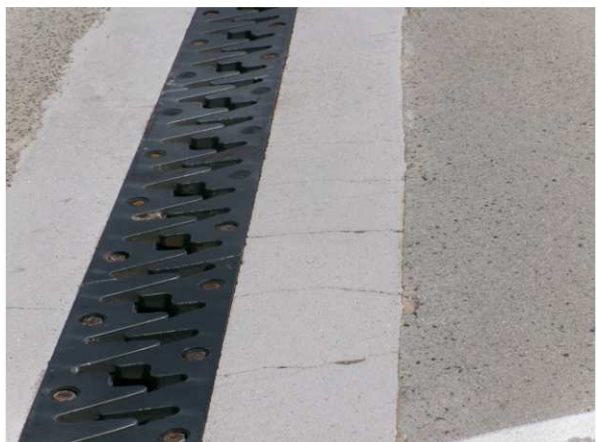
| 손상현황 | • A2 후타재 망상균열(0.2mm) | 손상현황 | • P3 후타재 균열(0.2mm) |
| 원 인 | • 초기 건조수축 등 | 원 인 | • 초기 건조수축 등 |

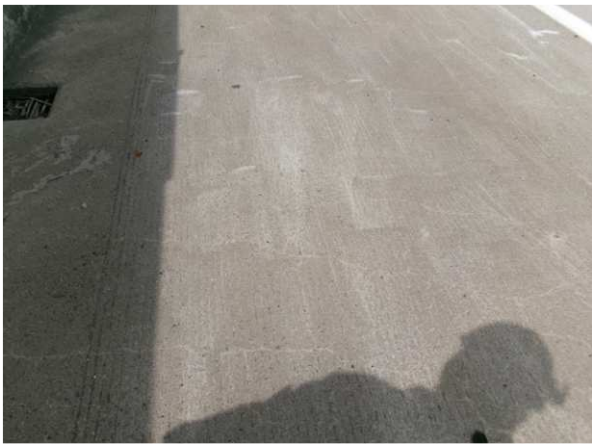
| 손상현황 | • S1 포장 망상균열(10.0m×1.0m) | 손상현황 | • S2 포장 망상균열(10.0m×1.0m) |
| 원 인 | • 장기 공용에 의한 열화 | 원 인 | • 장기 공용에 의한 열화 |

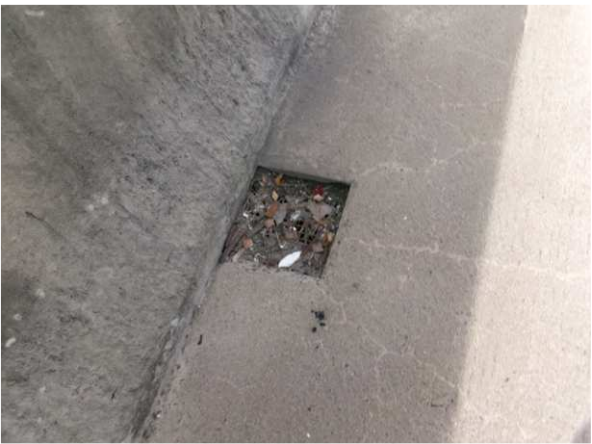
| 손상현황 | • S4 그레이팅 파손 | 손상현황 | • S4 그레이팅 변형 |
| 원 인 | • 장기공용에 의한 열화 | 원 인 | • 장기공용에 의한 열화 |

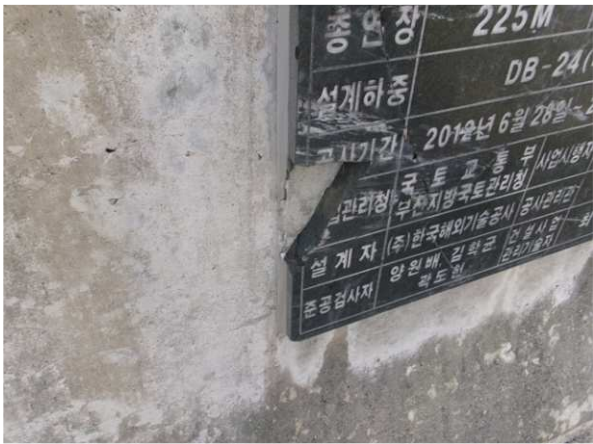
| 손상현황 | • S1 교명판 파손 | 손상현황 | • S1 방호벽 균열(0.3mm) |
| 원 인 | • 외부 충격 | 원 인 | • 초기 건조수축 등 |

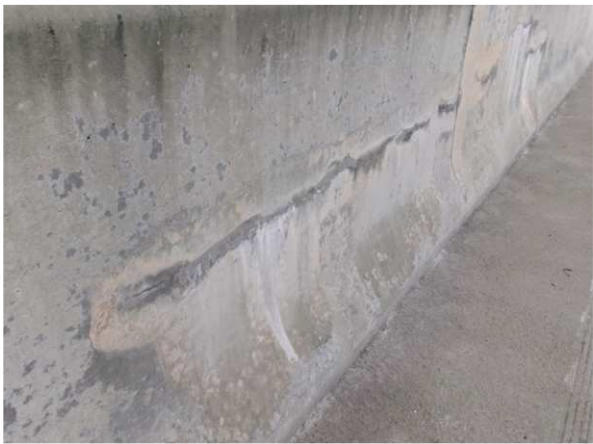
| 손상현황 | • S3 균열부 백태(1.0m×1.0m) | 손상현황 | • S4 백태(0.1m×0.5m) |
| 원 인 | • 외부 우수유입 | 원 인 | • 외부 우수유입 |

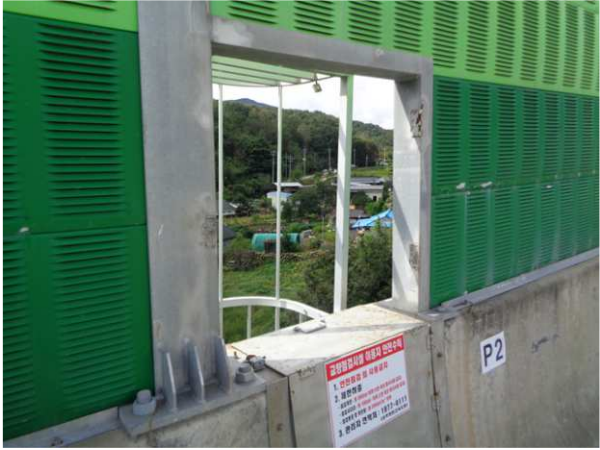
| 손상현황 | • P2 점검문 파손 | 손상현황 | • - |
| 원 인 | • 외부 충격 | 원 인 | • - |
