## 6. 도개교

### 6.1 시설물의 개요

본 시설물은 경상북도 구미시 도개면 도개리(상주영천고속도로 16.357~16.757km)에 위치한 교량으로 총 연장 400.0m, 폭 24.6m로 시공되어 있다.

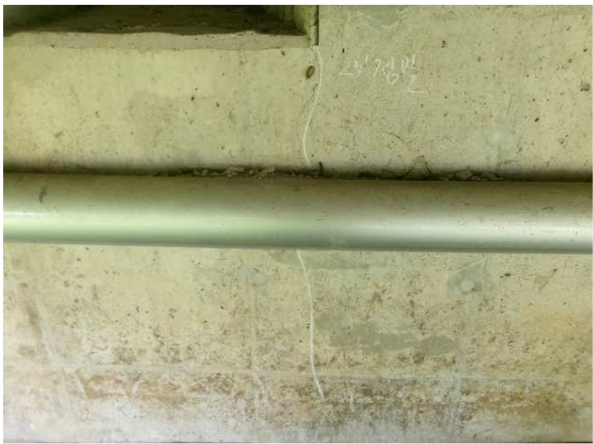
| 손상현황 | • A1 균열(0.2mm/0.5m) | 손상현황 | • A1 균열(0.2mm/1.0m) |
| 원 인 | • 건조수축, 공용중 열화 등 | 원 인 | • 건조수축, 공용중 열화 등 |

| 조치방안 | • 표면보수 | 조치방안 | • 표면보수 |

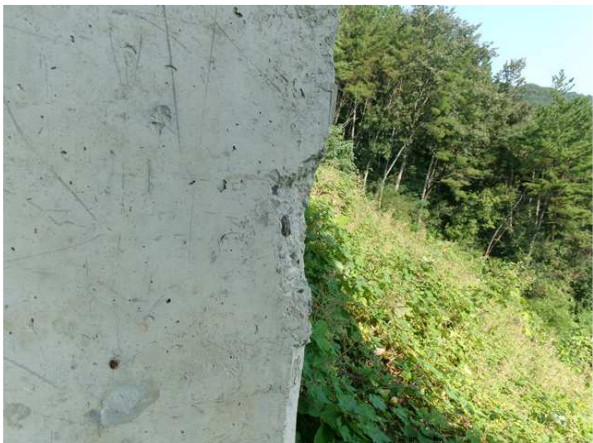
| 손상현황 | • A1 균열(0.2mm/1.0m) | 손상현황 | • A1 파손(0.1m×0.1m) |
| 원 인 | • 건조수축, 공용중 열화 등 | 원 인 | • 외부 충격 |

| 조치방안 | • 표면보수 | 조치방안 | • 단면보수 |

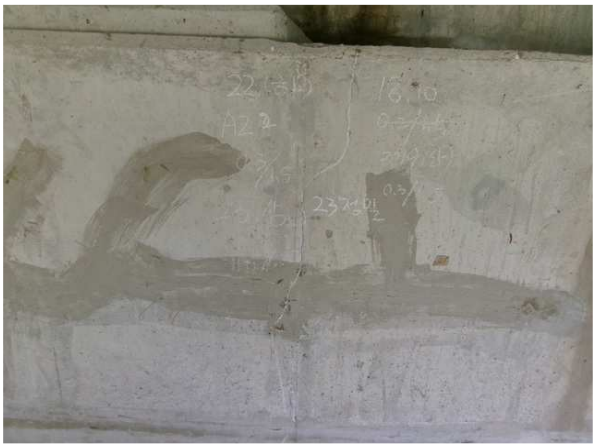
| 손상현황 | • A2 균열(0.2mm/1.0m) | 손상현황 | • A2 균열(0.3mm/2.0m) |
| 원 인 | • 건조수축, 공용중 열화 등 | 원 인 | • 건조수축, 공용중 열화 등 |

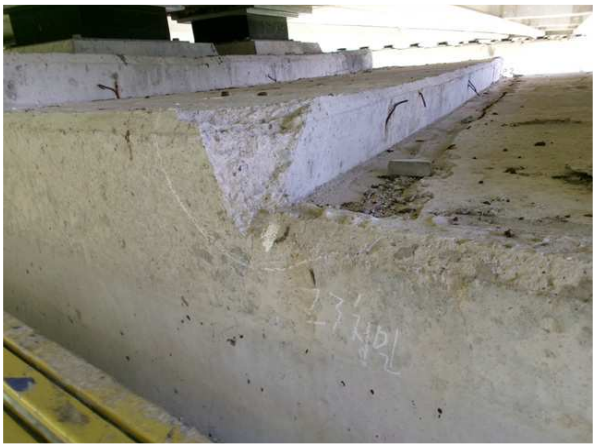
| 손상현황 | • P1 균열(0.2mm/1.5m) | 손상현황 | • P1 파손(0.2m×0.3m) |
| 원 인 | • 건조수축, 공용중 열화 등 | 원 인 | • 외부 충격 |

| 조치방안 | • 표면보수 | 조치방안 | • 단면보수 |

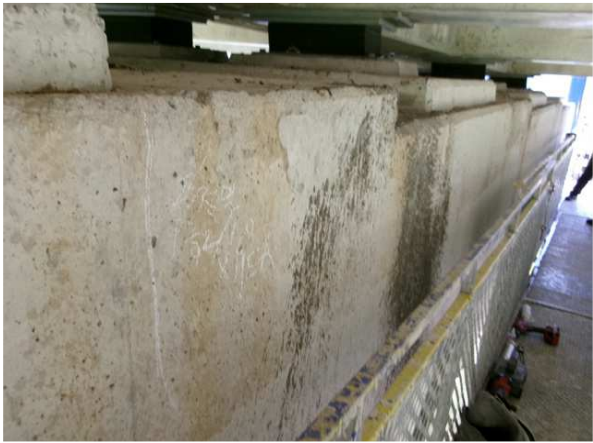
| 손상현황 | • P1 표면박리(24.0m×0.5m) | 손상현황 | • P2 균열(0.2mm/1.0m) |
| 원 인 | • 외부 충격 | 원 인 | • 건조수축, 공용중 열화 등 |

| 조치방안 | • 단면보수 | 조치방안 | • 표면보수 |

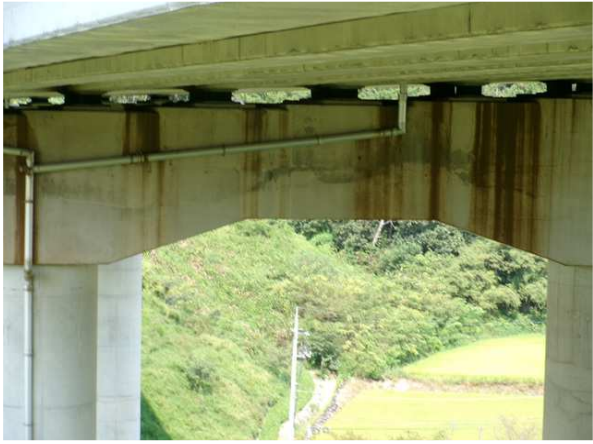
| 손상현황 | • P2 재료분리(1.0m×0.5m) | 손상현황 | • P3 누수오염(0.5m×2.0m) |
| 원 인 | • 다짐미흡, 거푸집 조기탈영 등 | 원 인 | • 외부 우수유입 |

| 조치방안 | • 단면보수 | 조치방안 | • 표면처리 |

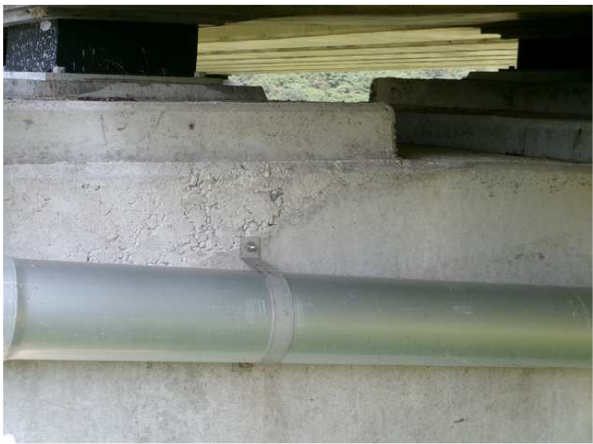
| 손상현황 | • P3 망상균열(1.5m×2.0m) | 손상현황 | • P3 재료분리(1.0m×0.4m) |
| 원 인 | • 건조수축, 공용중 열화 등 | 원 인 | • 다짐미흡, 거푸집 조기탈형 등 |

| 조치방안 | • 표면보수 | 조치방안 | • 단면보수 |

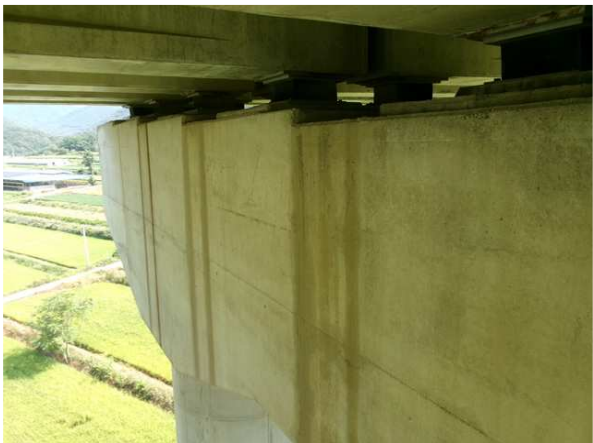
| 손상현황 | • P6 균열(0.2mm/1.0m) | 손상현황 | • P6 누수오염(0.5m×2.0m) |
| 원 인 | • 건조수축, 공용중 열화 등 | 원 인 | • 외부 우수유입 |

| 조치방안 | • 표면보수 | 조치방안 | • 표면처리 |

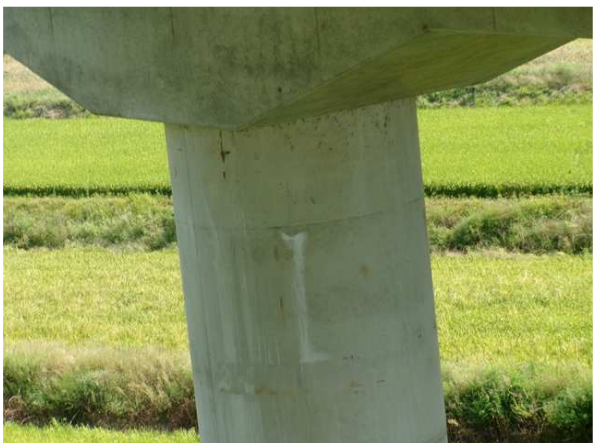
| 손상현황 | • P7 망상균열(2.0m×1.0m) | 손상현황 | • P7 백태(0.5m×0.5m) |
| 원 인 | • 건조수축, 공용중 열화 등 | 원 인 | • 외부 우수유입 |

| 조치방안 | • 표면보수 | 조치방안 | • 표면처리 |

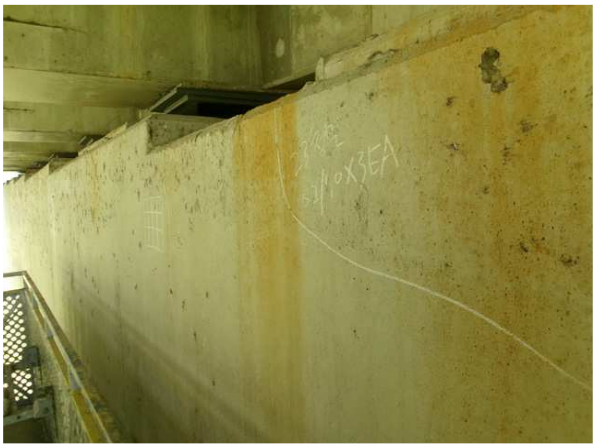
| 손상현황 | • P7 재료분리(7.0m×0.3m) | 손상현황 | • P8 균열(0.2mm/1.0m) |
| 원 인 | • 다짐미흡, 거푸집 조기탈영 등 | 원 인 | • 건조수축, 공용중 열화 등 |

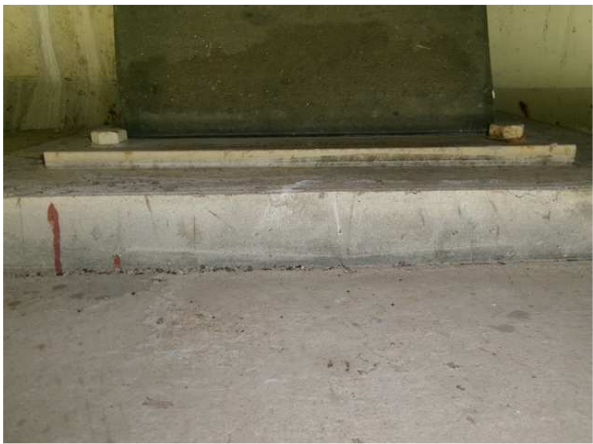
| 손상현황 | • A1-Sh5 플레이트 부식 | 손상현황 | • A2-Sh2 몰탈 균열(0.2mm/0.1m) |
| 원 인 | • 외부 우수유입 | 원 인 | • 건조수축 등 |

| 조치방안 | • 재도장 | 조치방안 | • 표면처리 |

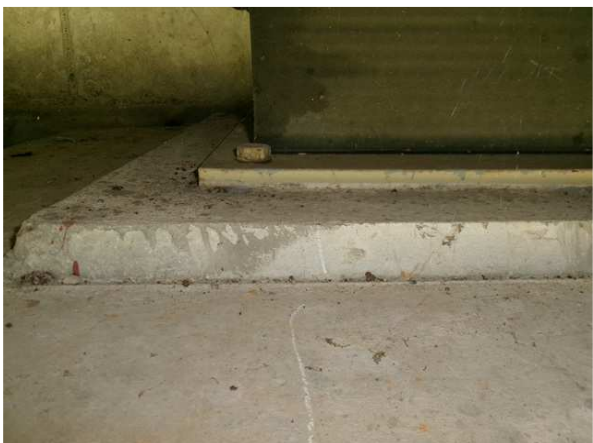
| 손상현황 | • A2-Sh5 플레이트 들뜸 | 손상현황 | • A2-Sh6 몰탈 균열(0.2mm/0.1m) |
| 원 인 | • 시공미흡 | 원 인 | • 건조수축 등 |

| 조치방안 | • 주의관찰 | 조치방안 | • 표면처리 |

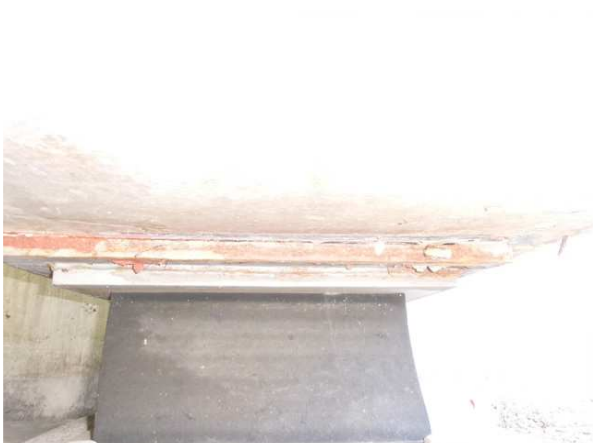
| 손상현황 | • A2-Sh8 받침 균열(0.2mm/0.2m) | 손상현황 | • A2-Sh9 플레이트 들뜸 |
| 원 인 | • 건조수축 등 | 원 인 | • 시공미흡 |

| 조치방안 | • 표면처리 | 조치방안 | • 주의관찰 |

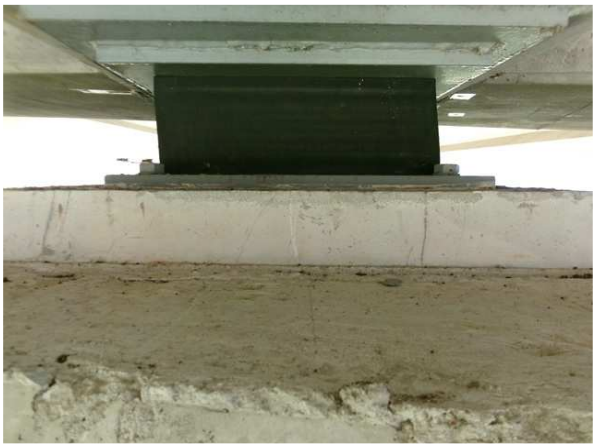
| 손상현황 | • P2-Sh5 받침 균열(0.1mm/0.5m) | 손상현황 | • P2-Sh8 받침 균열(0.1mm/0.3m) |
| 원 인 | • 건조수축 등 | 원 인 | • 건조수축 등 |

| 조치방안 | • 표면처리 | 조치방안 | • 표면처리 |

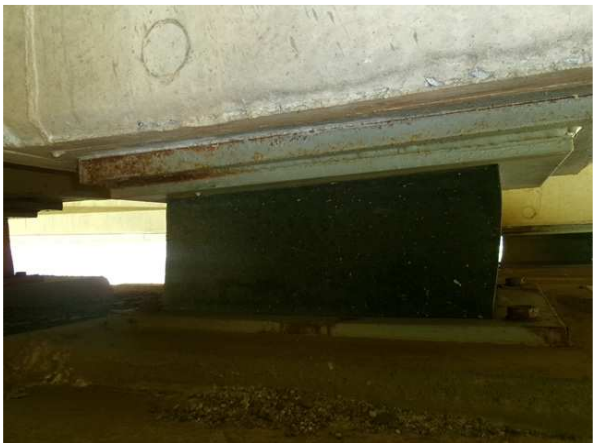
| 손상현황 | • P2-Sh8 플레이트 들뜸 | 손상현황 | • P3-Sh7 플레이트 부식 |
| 원 인 | • 시공미흡 | 원 인 | • 외부 우수유입 |

| 조치방안 | • 주의관찰 | 조치방안 | • 재도장 |

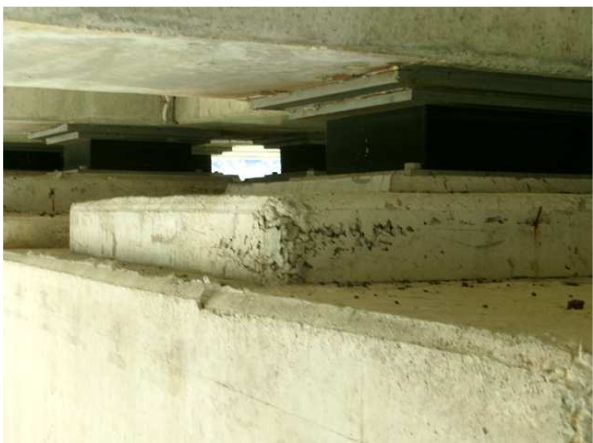
| 손상현황 | • P3-Sh14 플레이트 부식 | 손상현황 | • P5-Sh5 재료분리(0.5m×0.5m) |
| 원 인 | • 외부 우수유입 | 원 인 | • 다짐미흡, 거푸집 조기탈영 등 |

| 조치방안 | • 재도장 | 조치방안 | • 단면보수 |

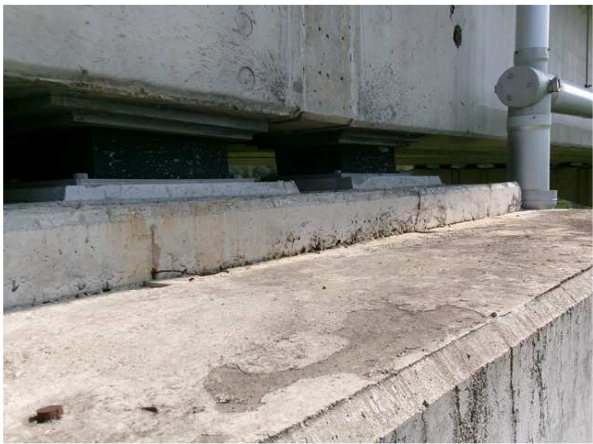
| 손상현황 | • P5-Sh6 몰탈 균열(0.1mm/0.2m) | 손상현황 | • P5-Sh9 재료분리, 철근노출 |
| 원 인 | • 건조수축 등 | 원 인 | • 다짐미흡, 거푸집 조기탈영, 피복부족 |

| 조치방안 | • 표면처리 | 조치방안 | • 단면보수+방청 |

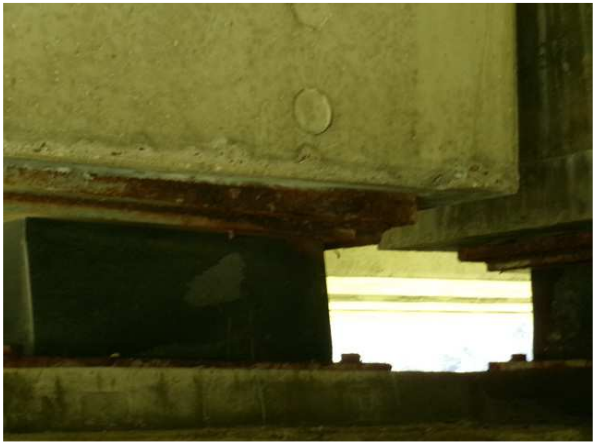
| 손상현황 | • P5-Sh9 재료분리, 철근노출 | 손상현황 | • P6-Sh5 플레이트 부식 |
| 원 인 | • 다짐미흡, 거푸집 조기탈영, 피복부족 | 원 인 | • 외부 우수유입 |

| 조치방안 | • 단면보수+방청 | 조치방안 | • 재도장 |

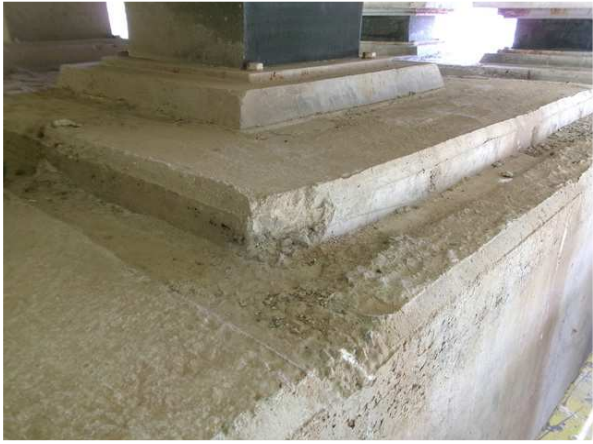
| 손상현황 | • P6-Sh9 플레이트 부식 | 손상현황 | • P6-Sh8 박락(0.1m×0.2m) |
| 원 인 | • 외부 우수유입 | 원 인 | • 외부 충격 |

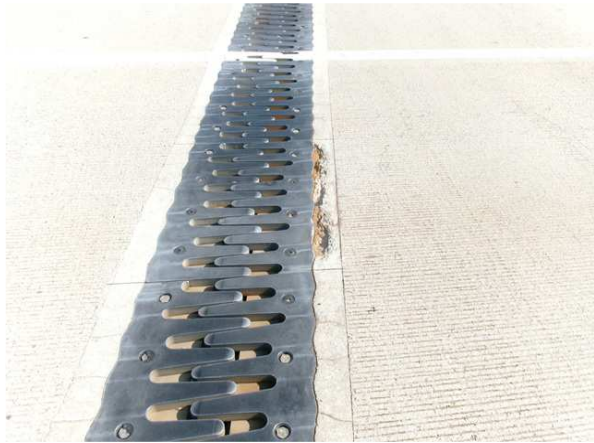
| 손상현황 | • P3 후타재 파손(0.1m×0.2m) | 손상현황 | • P3 후타재 파손(0.1m×1.0m) |
| 원 인 | • 중차량, 공용중 열화 등 | 원 인 | • 중차량, 공용중 열화 등 |

| 조치방안 | • 표면처리 | 조치방안 | • 표면처리 |

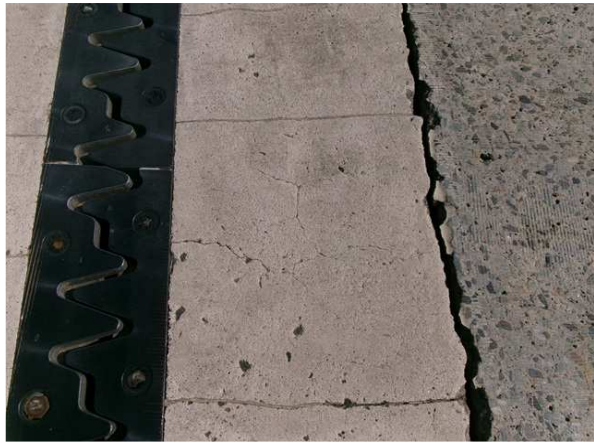
| 손상현황 | • A2 후타재 망상균열(0.5m×1.0m) | 손상현황 | • A2 후타재 망상균열(0.5m×5.0m) |
| 원 인 | • 초기 건조수축 등 | 원 인 | • 초기 건조수축 등 |

| 조치방안 | • 표면처리 | 조치방안 | • 표면처리 |

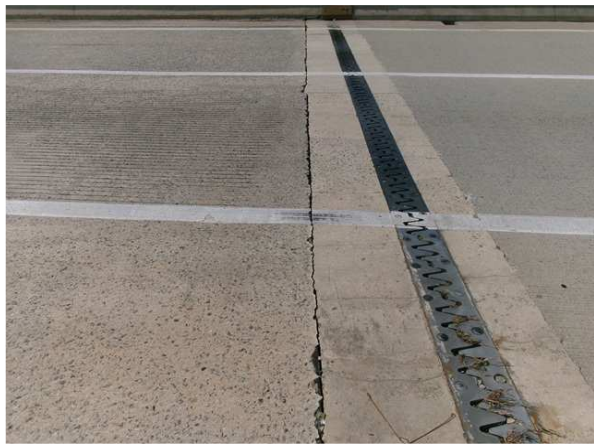
| 손상현황 | • A2 후타재 균열(0.2mm) | 손상현황 | • A2 후타재 이격(8.0m) |
| 원 인 | • 초기 건조수축 등 | 원 인 | • 접속부 침하 |

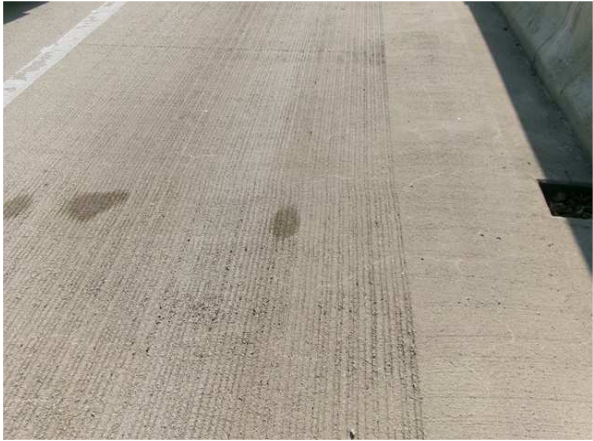
| 손상현황 | • S1 망상균열(10.0m×5.0m) | 손상현황 | • S2 망상균열(5.0m×2.0m) |
| 원 인 | • 건조수축, 공용중 열화 | 원 인 | • 건조수축, 공용중 열화 |

| 조치방안 | • 주의관찰 | 조치방안 | • 주의관찰 |

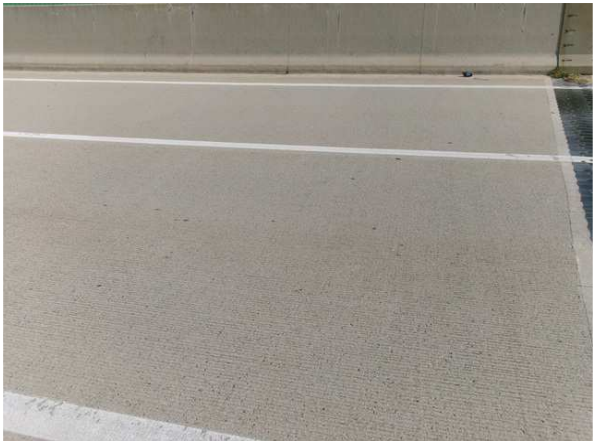
| 손상현황 | • S2 망상균열(5.0m×2.0m) | 손상현황 | • S3 망상균열(5.0m×2.0m) |
| 원 인 | • 건조수축, 공용중 열화 | 원 인 | • 건조수축, 공용중 열화 |

| 조치방안 | • 주의관찰 | 조치방안 | • 주의관찰 |

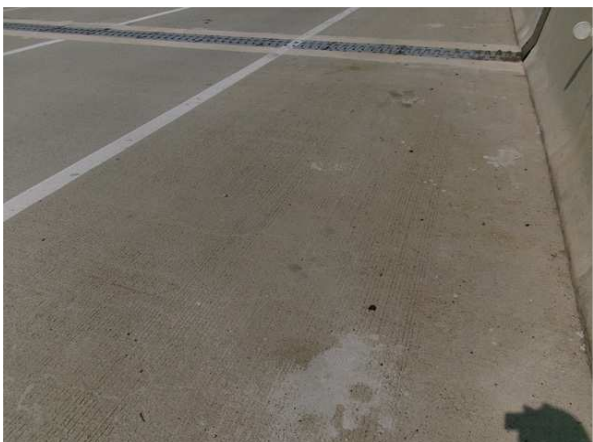
| 손상현황 | • S6 망상균열(5.0m×2.0m) | 손상현황 | • S7 망상균열(5.0m×2.0m) |
| 원 인 | • 건조수축, 공용중 열화 | 원 인 | • 건조수축, 공용중 열화 |

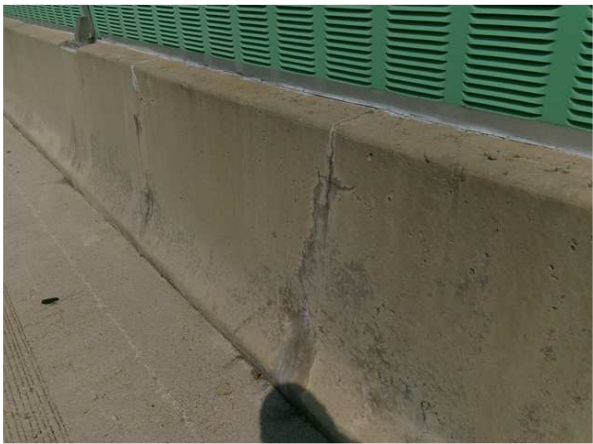
| 손상현황 | • S1 균열부백태 (0.1m×4.0m) | 손상현황 | • S1 균열부백태 (0.2m×1.0m) |
| 원 인 | • 외부 우수유입 | 원 인 | • 외부 우수유입 |

| 조치방안 | • 표면처리 | 조치방안 | • 표면처리 |

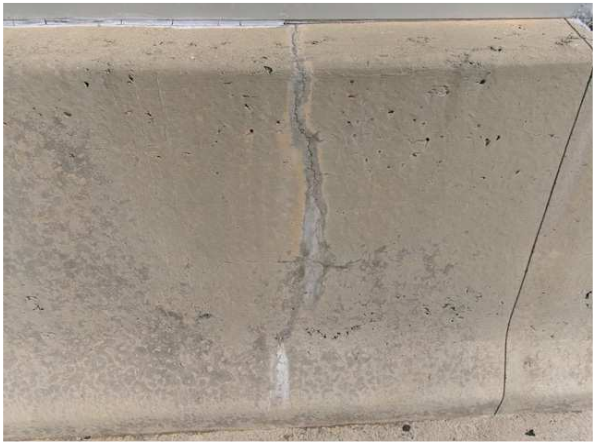
| 손상현황 | • S1 백태 (0.2m×0.3m) | 손상현황 | • S2 균열부 백태 (0.2m×1.0m) |
| 원 인 | • 외부 우수유입 | 원 인 | • 외부 우수유입 |

| 조치방안 | • 표면처리 | 조치방안 | • 표면처리 |

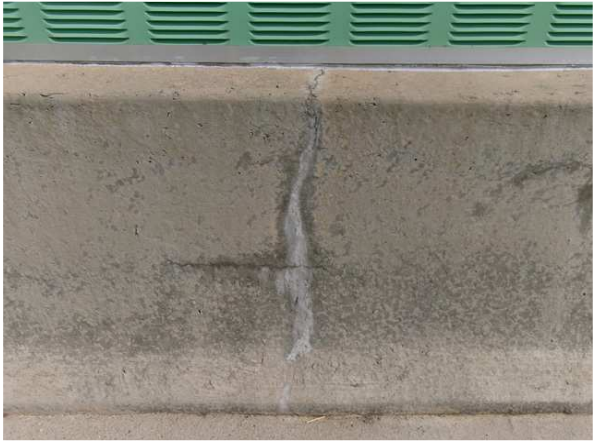
| 손상현황 | • S2 백태 (0.1m×0.2m) | 손상현황 | • S4 균열부백태 (0.2m×1.0m) |
| 원 인 | • 외부 우수유입 | 원 인 | • 외부 우수유입 |

| 조치방안 | • 표면처리 | 조치방안 | • 표면처리 |

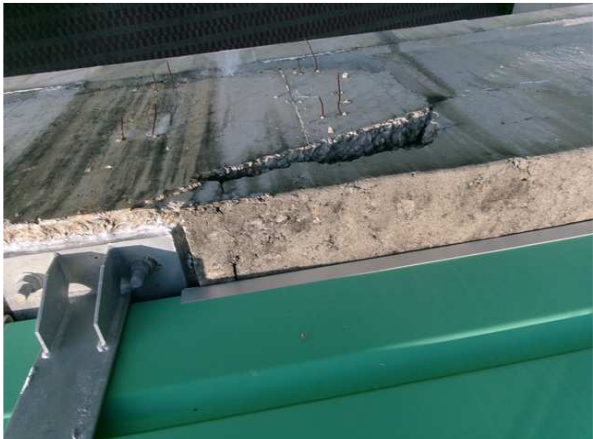
| 손상현황 | • S9 외측 파손(1.0m×1.0m) | 손상현황 | • S9 중분대 균열(0.2mm/4.0m) |
| 원 인 | • 외부 충격 | 원 인 | • 건조수축 |
