## 8. 산호교

### 8.1 시설물의 개요

본 시설물은 대구광역시 군위군 소보면 서경리(상주영천고속도로 30.623~30.983km)에 위치한 교량으로서 총 연장 360.0m, 폭 24.3m, 왕복 4차로로 시공되어 있다.

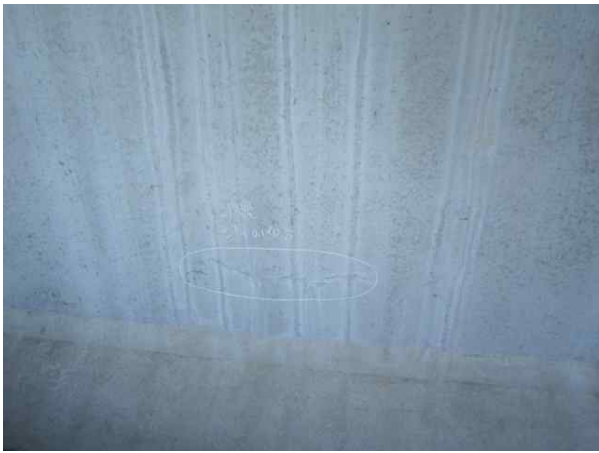
| 손상현황 | • S9-G1 균열부백태(0.1m×0.5m) | 손상현황 | • S8-G1 백태(0.1m×0.5m) |
| 원 인 | • 건조수축, 공용기간 증가, 우수유입 | 원 인 | • 공용기간 증가, 우수유입 |

- 거더의 외관조사 결과, 균열부 백태 및 백태가 발생 하였으며, 손상부는 건조수축, 공용기간 증가, 우수유입 등에 의한 손상으로 내구성확보를 위한 표면처리를 실시하여야 할 것으로 판단된다.

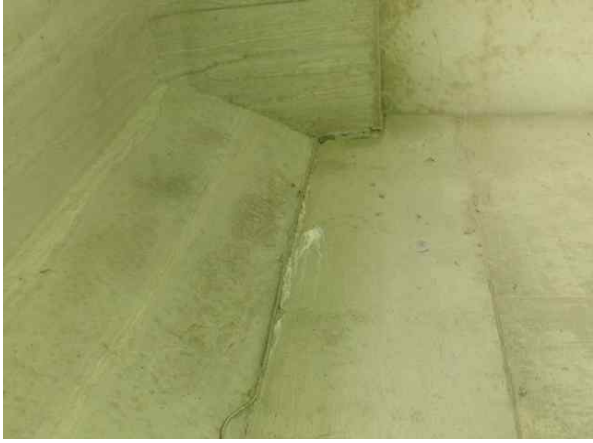
| 손상현황 | • S4 G1~G2 균열부백태 (0.1m×0.3m) | 손상현황 | • S5 G1~G2 재료분리 (0.3m×1.0m) |
| 원 인 | • 건조수축, 시공미흡, 우수유입 | 원 인 | • 시공시 다짐미흡, 마감미흡 |

| 조치방안 | • 표면처리 | 조치방안 | • 단면보수 |

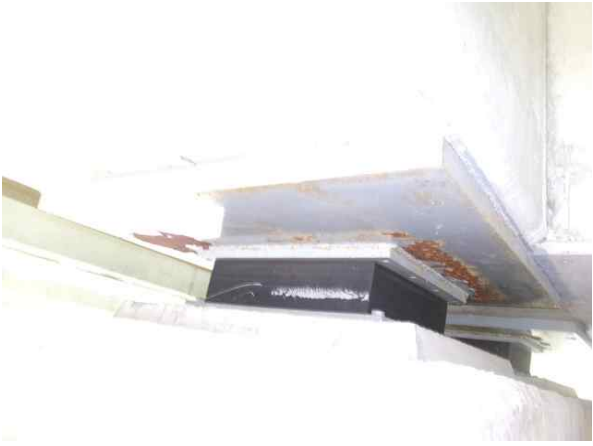
| 손상현황 | • A2-Sh3 받침콘크리트부식 보수현황 | 손상현황 | • P4-Sh10 Plate부식(10EA) |
| 원 인 | • 상태양호 | 원 인 | • 신축이음 하부 우수유입 |

| 조치방안 | — | 조치방안 | • 재도장 |

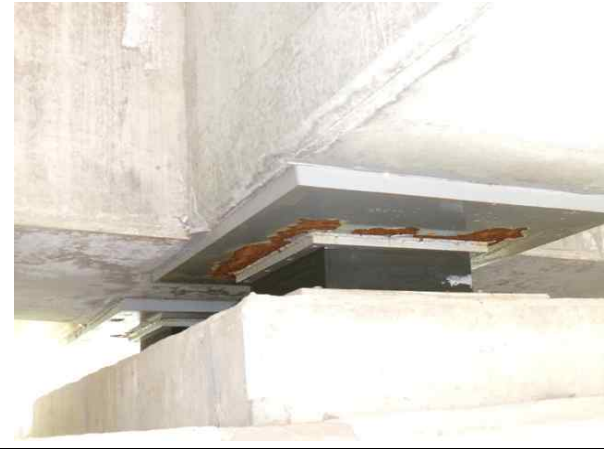
| 손상현황 | • P5-Sh9 Plate부식(10EA) | 손상현황 | • A2-Sh5 받침콘크리트철근노출(0.1m×0.1m×3ea) |
| 원 인 | • 신축이음 하부 우수유입 | 원 인 | • 신축이음 하부 우수유입 |

- 받침본체에서 조사된 Plate부식은 신축이음 외측 단부 누수 및 외부 우수유입에 의한 2차 손상으로 판단되며, 신축이음으로 유입되는 우수차단(하부 물받이설치, 외측 차수덮개 또는 조인트설치)이 선행되어야 하고, 손상부는 유지관리를 위하여 재도장이 필요하다.
- 발생된 받침콘크리트 철근노출은 시공 미흡, 피복부족에 의한 손상으로 부재의 내구성 및 사용성 확보차원의 단면보수+방청 등의 유지관리가 필요하다.

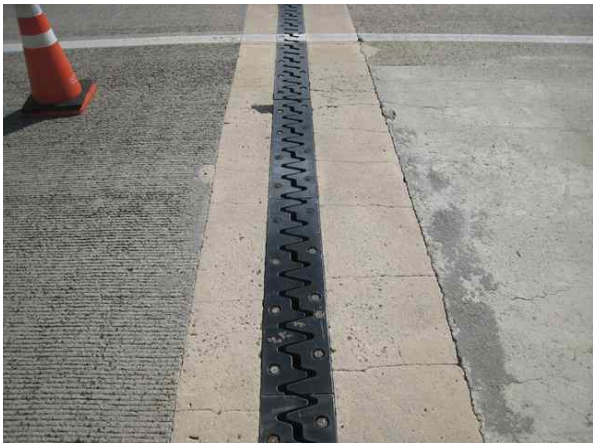
| 손상현황 | • A1 후타재 균열 (0.2mm/0.5*11EA) | 손상현황 | • P3 후타재 균열 (0.2mm/0.3*7EA) |
| 원 인 | • 건조수축, 거푸집 조기탈거 등 | 원 인 | • 건조수축, 거푸집 조기탈거 등 |

| 조치방안 | • 표면처리 | 조치방안 | • 표면처리 |

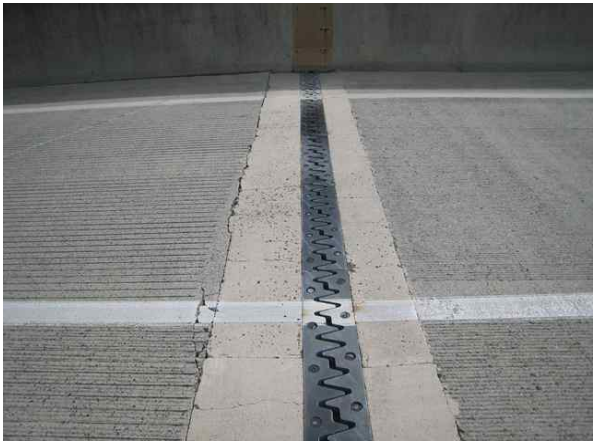
| 손상현황 | • A2 후타재 균열 (0.2mm/0.3*10EA) | 손상현황 | • A2 후타재 파손 (0.1m×0.5m) |
| 원 인 | • 건조수축, 거푸집 조기탈거 등 | 원 인 | • 건조수축, 차량윤하중, 표면열화 |

| 조치방안 | • 표면처리 | 조치방안 | • 단면보수 |

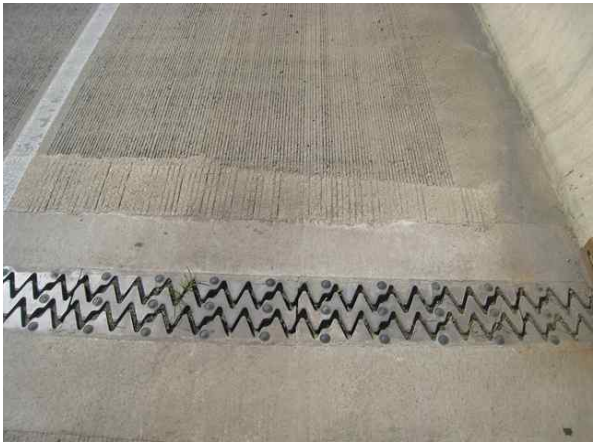
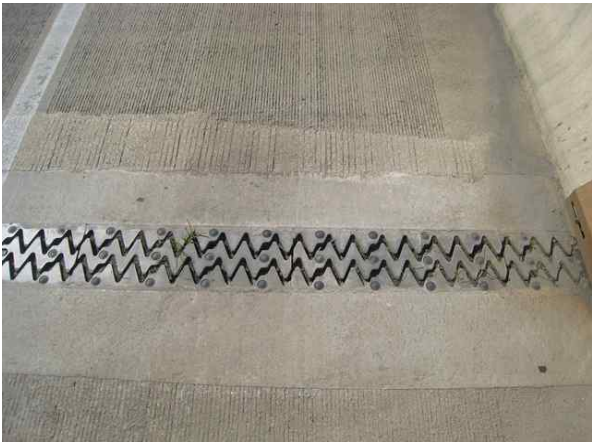
| 손상현황 | • P6 본체 이물질퇴적 (L=6.0m) | 손상현황 | • P6 본체 이물질퇴적 (L=6.0m) |
| 원 인 | • 공용기간증가, 우수유입 | 원 인 | • 공용기간증가, 우수유입 |

- 신축이음에 발생한 후타재 균열 및 후타재 파손은 차량 통행하중 및 충격, 콘크리트 열화 등으로 인한 손상으로 판단되며, 표면처리, 단면보수를 실시하는 유지관리가 필요하다.
- 공용시 본체에서는 차량통행으로 인한 분산먼지, 우수에 의한 갓길측 체수 등에 의한 이물질 퇴적이 조사되었고, 손상의 진전시 본체 부식 등의 손상이 추가 발생할 가능성이 있으므로, 주기적인 정비를 통한 유지관리가 필요하다.

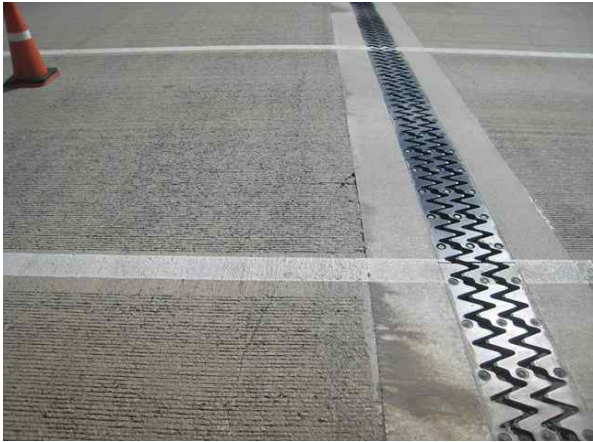
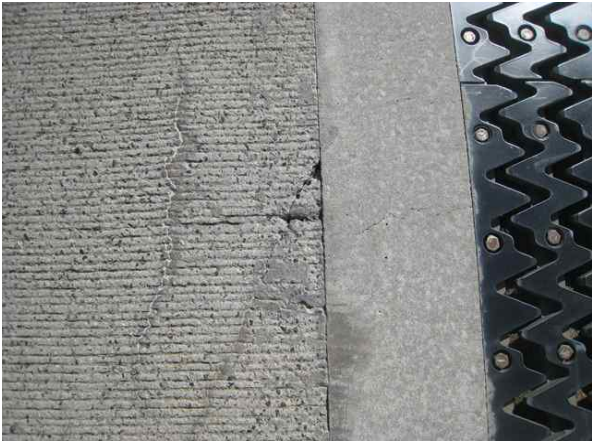
| 손상현황 | • S4 포장 균열(L=10.0m) | 손상현황 | • S4 포장 파손(1.0m×0.2m) |
| 원 인 | • 장기공용, 차량운하중, 건조수축 | 원 인 | • 장기공용, 차량운하중, 다짐불량 |

- 교면포장은 포장 균열 및 포장 파손이 확인되었고, 차량의 반복하중, 우수, 공용에 의해 열화에 의한 손상으로 판단되며, 주행에 문제는 없으나 부재의 사용성 확보차원의 표면처리, 단면보수가 필요할 것으로 판단된다.

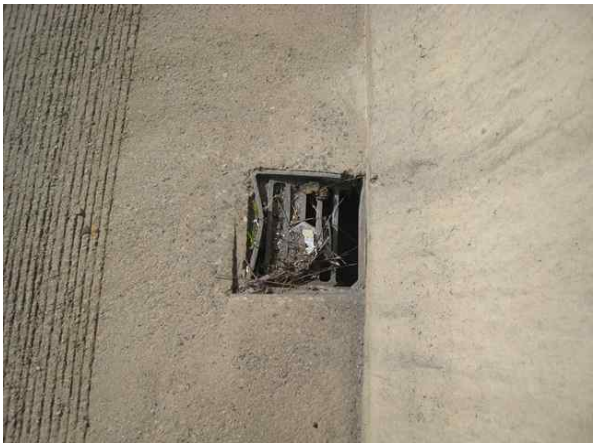
| 손상현황 | • S8 배수구 그레이팅 파손(1EA) | 손상현황 | • 배수관 상태양호 |
| 원 인 | • 장기공용, 시공미흡 | 원 인 | — |

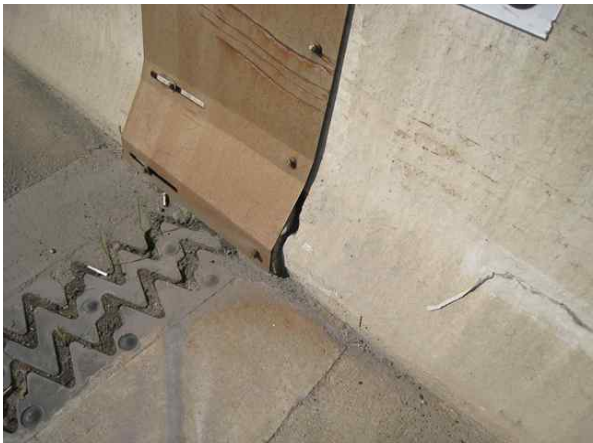
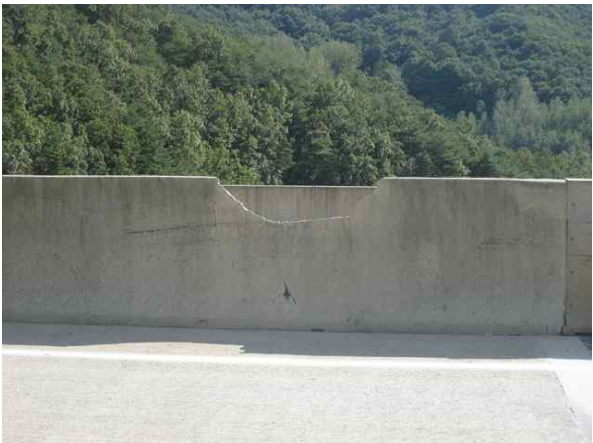
| 손상현황 | • S4 방호벽 파손(0.1m×0.1m) | 손상현황 | • S4 중분대 파손(2.0m×1.0m) |
| 원 인 | • 외부충격, 시공미흡 등 | 원 인 | • 외부충격 |

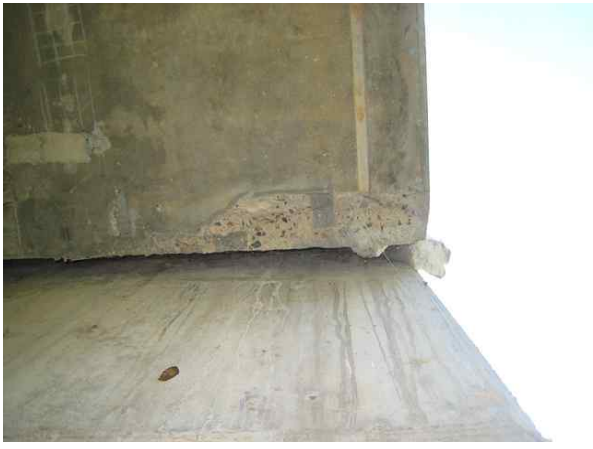
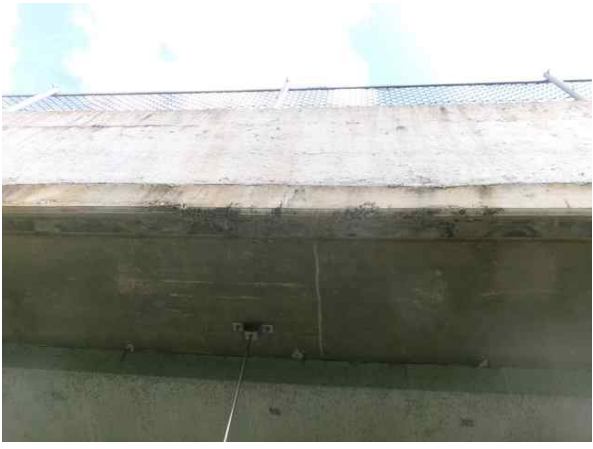
| 손상현황 | • S9 파손(0.2m×0.5m) | 손상현황 | • S9 재료분리(0.1m×1.0m×2EA) |
| 원 인 | • 시공미흡, 외부충격 등 | 원 인 | • 시공미흡, 다짐미흡 |

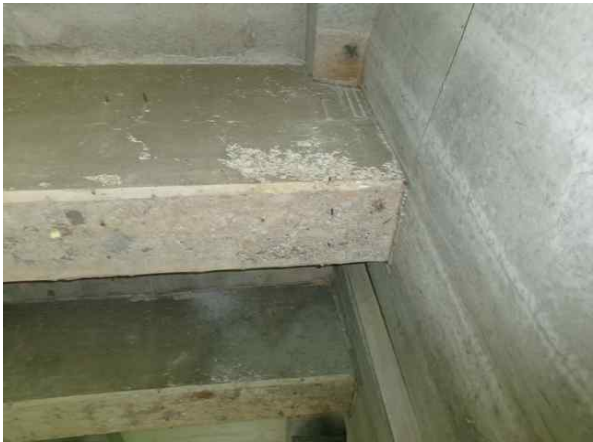
| 손상현황 | • S6 G4~G5 재료분리 (0.5m×0.5m) | 손상현황 | • A1 균열 (0.3mm미만) 보수 실시 |
| 원 인 | • 시공시 다짐미흡, 마감미흡 | 원 인 | • 시공시 다짐미흡, 마감미흡 |

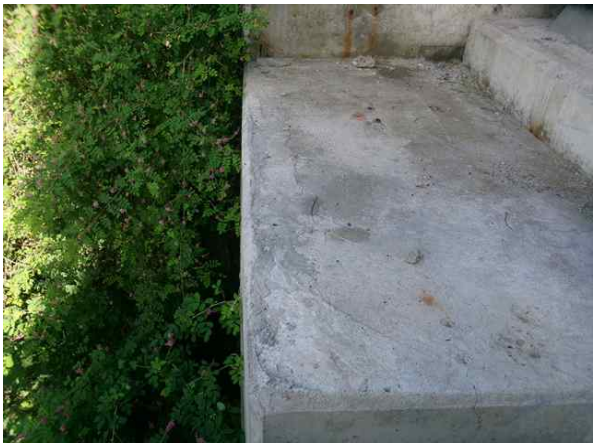
| 손상현황 | • A1 들뜸 (0.2m×1.5m) | 손상현황 | • A1 페콘크리트퇴적 (1.0m×1.0m×2EA) |
| 원 인 | • 시공시 다짐미흡, 마감미흡 | 원 인 | • 시공미흡 등 |

| 조치방안 | • 단면보수 | 조치방안 | • 정비 |

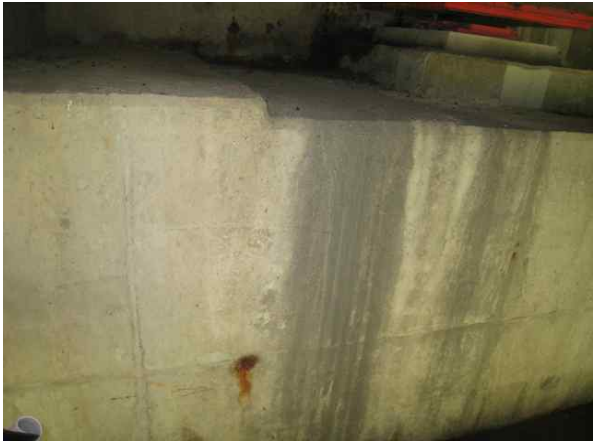
| 손상현황 | • A2 누수흔적 (0.5m×1.0m) | 손상현황 | • A2 균열, 균열부백태 보수현황 |
| 원 인 | • 신축이음 하부 누수, 마감불량 | 원 인 | • 상태양호 |

| 조치방안 | • 표면처리 | 조치방안 | - |

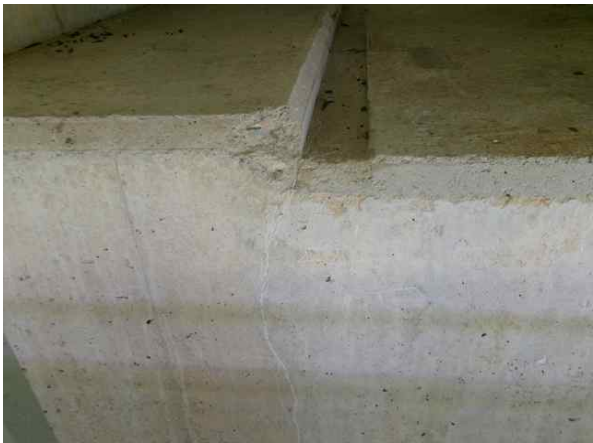
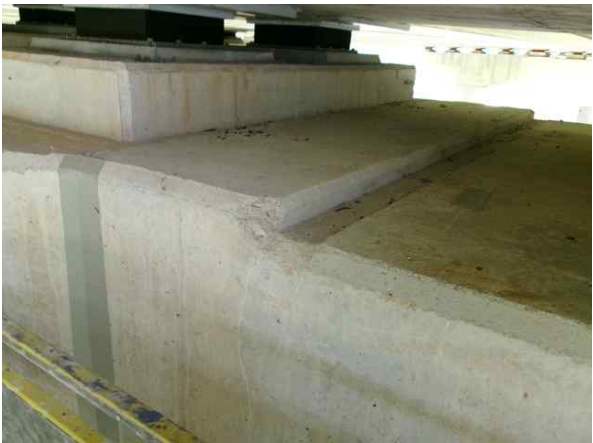
| 손상현황 | • P2 균열 (0.2mm/0.5m) | 손상현황 | • P2 균열 (0.2mm/0.5m) |
| 원 인 | • 건조수축, 거푸집 조기탈거 등 | 원 인 | • 건조수축, 거푸집 조기탈거 등 |

| 조치방안 | • 표면처리 | 조치방안 | • 표면처리 |

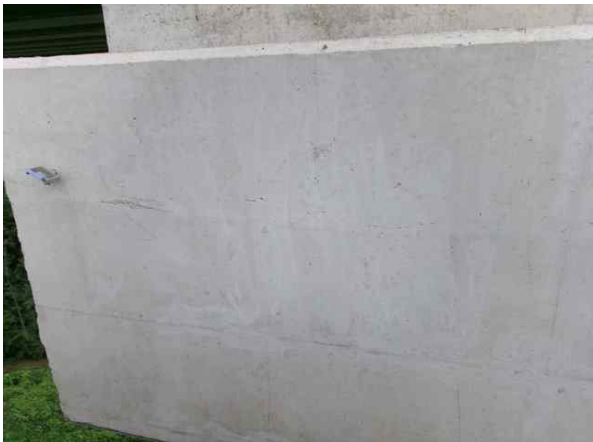
| 손상현황 | • P5 망상균열 (0.5m x 2.0m) | 손상현황 | • P6 균열 (0.2mm/1.5m) |
| 원 인 | • 건조수축, 거푸집 조기탈거 등 | 원 인 | • 건조수축, 거푸집 조기탈거 등 |

| 조치방안 | • 표면처리 | 조치방안 | • 표면처리 |

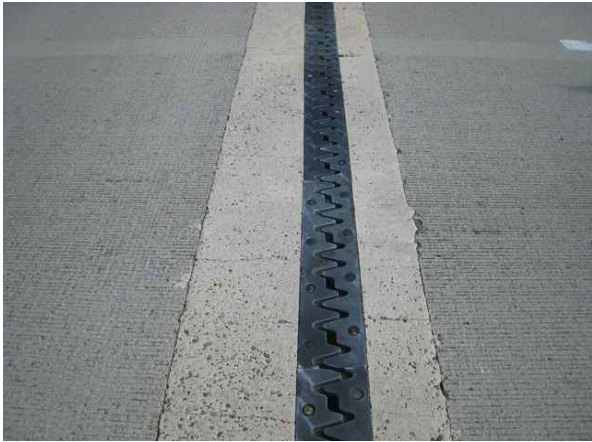
| 손상현황 | • A1 후타재 균열 (0.2mm/0.5*14EA) | 손상현황 | • A1 후타재 파손 (0.1m×0.5m) |
| 원 인 | • 건조수축, 거푸집 조기탈거 등 | 원 인 | • 건조수축, 차량윤하중, 표면열화 |

| 조치방안 | • 표면처리 | 조치방안 | • 단면보수 |

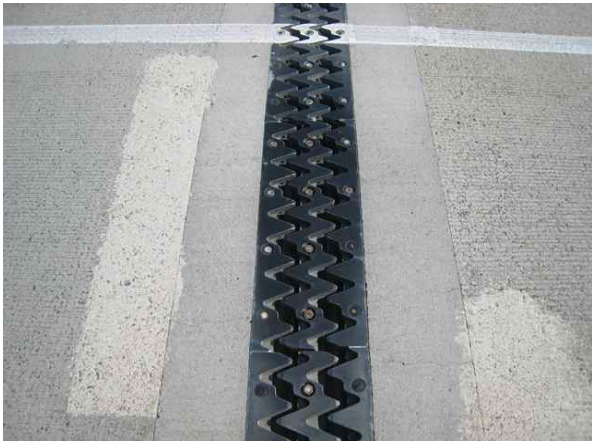
| 손상현황 | • P3 후타재 균열 (0.2mm/0.3*15EA) | 손상현황 | • P6 후타재 균열 (0.2mm/0.3*4EA) |
| 원 인 | • 건조수축, 거푸집 조기탈거 등 | 원 인 | • 건조수축, 거푸집 조기탈거 등 |

| 조치방안 | • 표면처리 | 조치방안 | • 표면처리 |

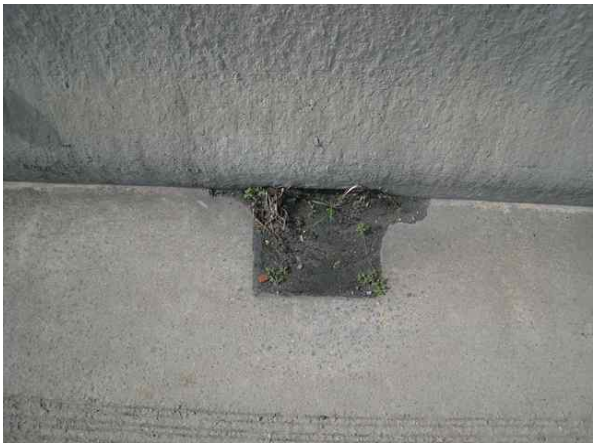
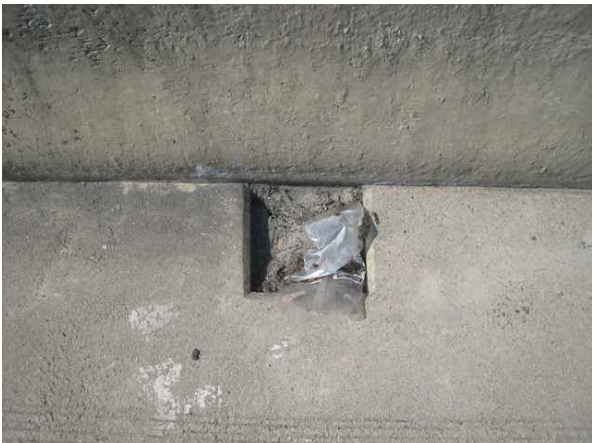
| 손상현황 | • S2 배수구 막힘 (2EA) | 손상현황 | • S8 배수구 막힘 (1EA) |
| 원 인 | • 장기공용, 비산물퇴적, 우수유입 | 원 인 | • 장기공용, 비산물퇴적, 우수유입 |

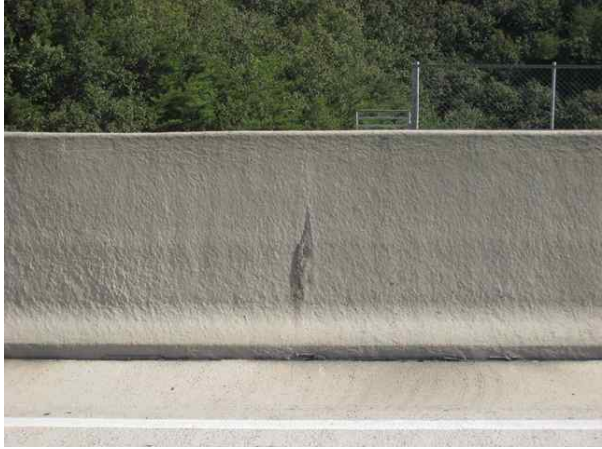
| 손상현황 | • S5 중분대 균열(0.2mm/1.0m*5EA) | 손상현황 | • S4 중분대 파손(3.0m×1.0m) |
| 원 인 | • 건조수축, 거푸집 조기탈거 등 | 원 인 | • 외부충격 등 |
