## 10. 오실교

### 10.1 시설물의 개요

본 시설물은 경상북도 구미시 장천면 오로리(상주영천고속도로 37.293~38.023km)에 위치한 교량으로서 총 연장 280.0m, 폭 24.3m, 왕복 4차로로 시공되어 있다.

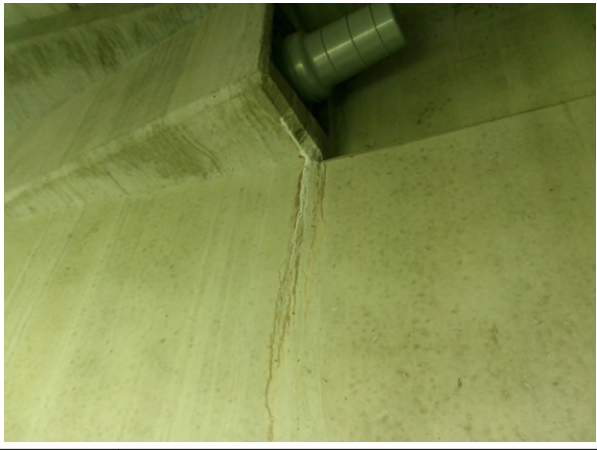
| 손상현황 | • S1-G2 백태(0.1m×1.0m) | 손상현황 | • S4-G1 백태(1.0m×3.0m) |
| 원 인 | • 우수유입, 수분침투 등 | 원 인 | • 우수유입, 수분침투 등 |

| 조치방안 | • 표면처리 | 조치방안 | • 표면처리 |

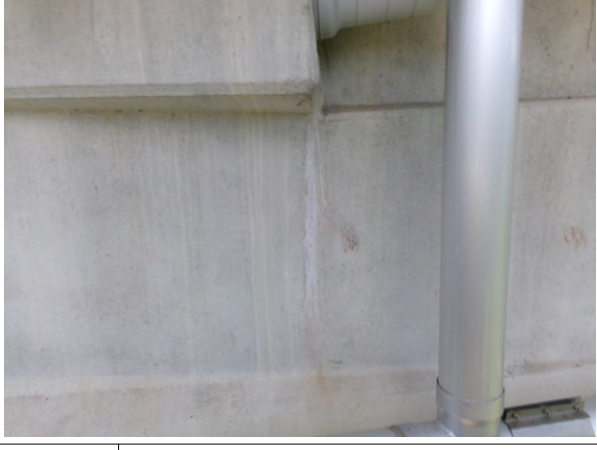
| 손상현황 | • S5-G1 백태(0.1m×1.0m) | 손상현황 | • S7-G1 박리(0.1m×6.0m) |
| 원 인 | • 우수유입, 수분침투 등 | 원 인 | • 시공미흡, 다짐미흡 등 |

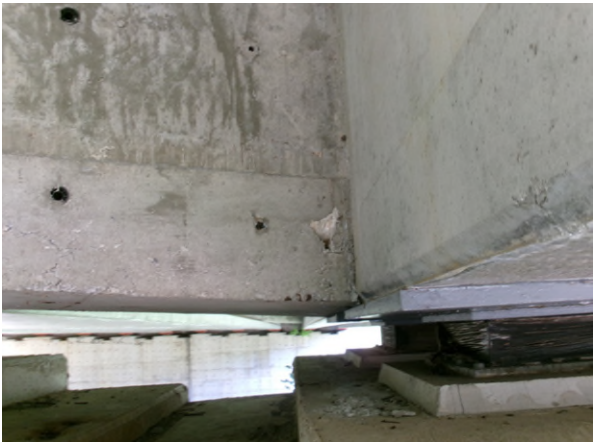
| 손상현황 | • S2 파손(0.1m×0.2m) | 손상현황 | • S7 재료분리(0.5m×0.3m) |
| 원 인 | • 시공미흡, 다짐미흡 등 | 원 인 | • 시공미흡, 다짐미흡 등 |

| 조치방안 | • 단면보수 | 조치방안 | • 단면보수 |

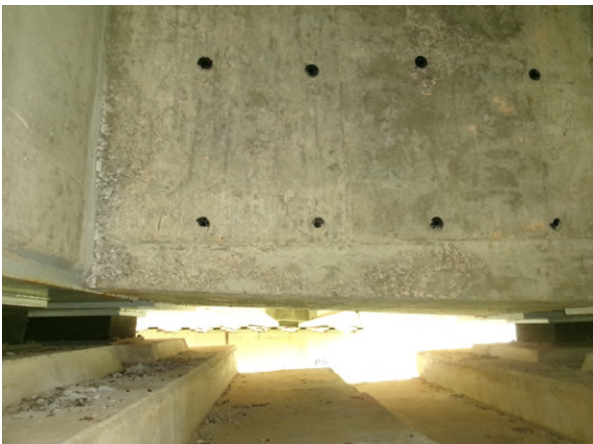
| 손상현황 | • S7 재료분리(2.0m×1.0m) | 손상현황 | • S4 재료분리 및 철근노출 보수 실시 |
| 원 인 | • 시공미흡, 다짐미흡 등 | 원 인 | • - |

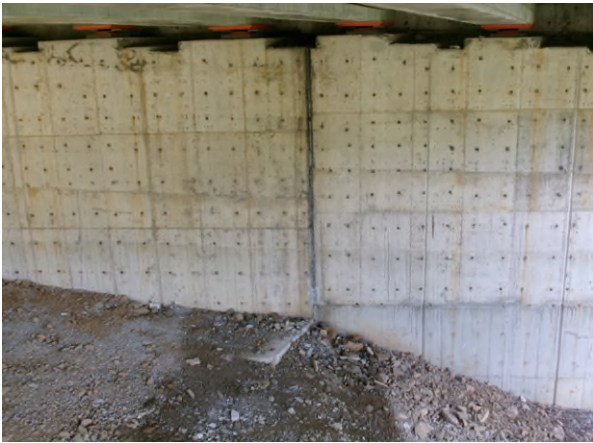
| 손상현황 | • A1 실란트 파손(L=6.0m) | 손상현황 | • A1 실란트 미시공(L=2.0m) |
| 원 인 | • 공용기간 경과, 우수유입 등 | 원 인 | • 공용기간 경과, 우수유입 등 |

| 조치방안 | • 실란트 충전 | 조치방안 | • 실란트 충전 |

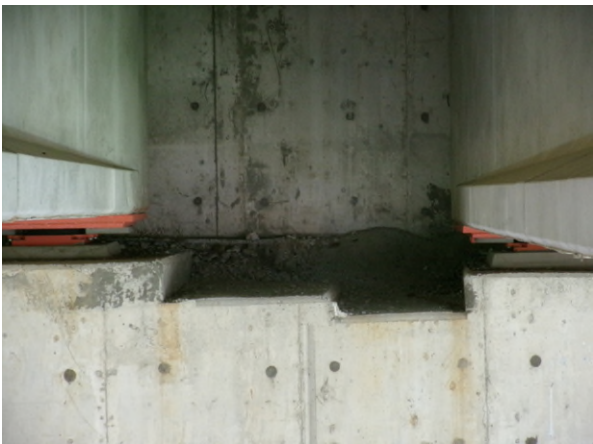
| 손상현황 | • A1 폐콘크리트 퇴적(5.0m×1.0m) | 손상현황 | • A2 상태양호 |
| 원 인 | • 시공미흡 | 원 인 | • - |

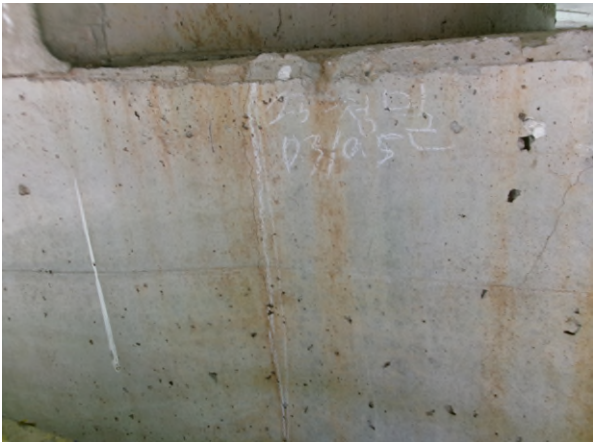
| 손상현황 | • P1 균열(0.3mm/0.5m) | 손상현황 | • P2 균열(0.2mm/6.0m) |
| 원 인 | • 건조수축, 거푸집 조기탈형 등 | 원 인 | • 건조수축, 거푸집 조기탈형 등 |

| 조치방안 | • 주입보수 | 조치방안 | • 표면처리 |

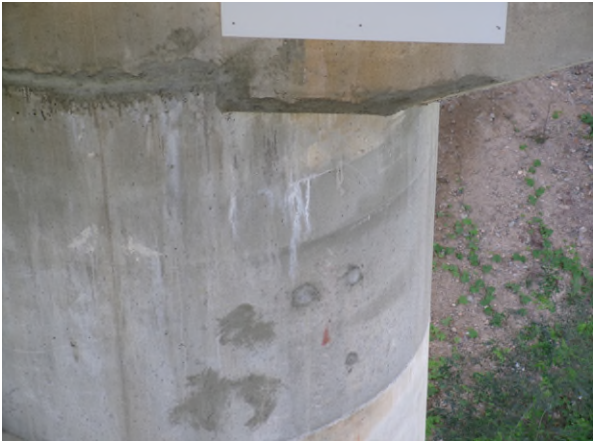
| 손상현황 | • P2 백태(0.3m×0.3m) | 손상현황 | • P3 표면박리(5.0m×1.0m) |
| 원 인 | • 우수유입, 수분침투 등 | 원 인 | • 시공미흡, 다짐미흡 등 |

| 조치방안 | • 표면처리 | 조치방안 | • 단면보수 |

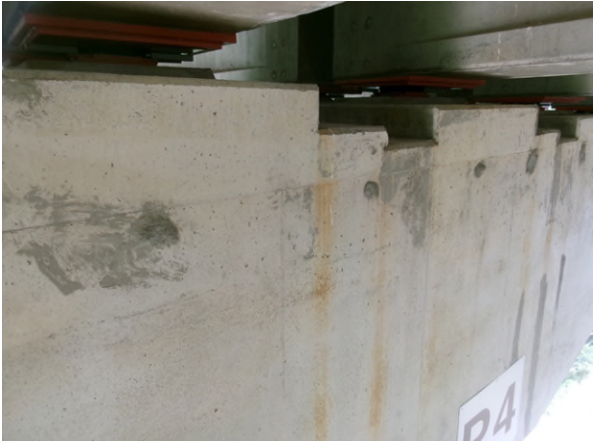
| 손상현황 | • P4 망상균열(10.0m×1.5m) | 손상현황 | • P6 균열(0.3mm/5.0m) |
| 원 인 | • 건조수축, 거푸집 조기탈형 등 | 원 인 | • 건조수축, 거푸집 조기탈형 등 |

| 조치방안 | • 표면처리 | 조치방안 | • 주입보수 |

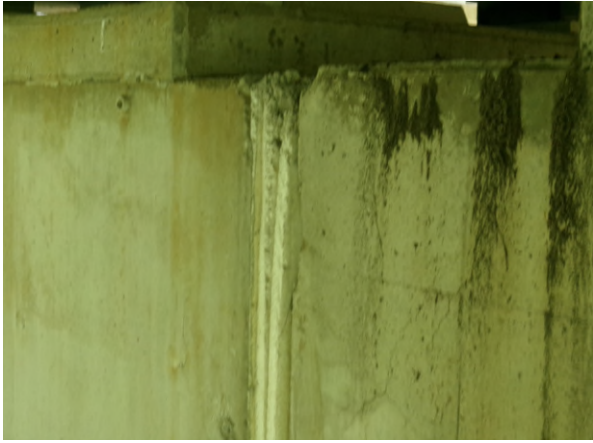
| 손상현황 | • P6 박락(0.5m×0.3m) | 손상현황 | • P6 균열(0.3mm/5.0m) |
| 원 인 | • 외부충격, 다짐미흡 등 | 원 인 | • 건조수축, 거푸집 조기탈형 등 |

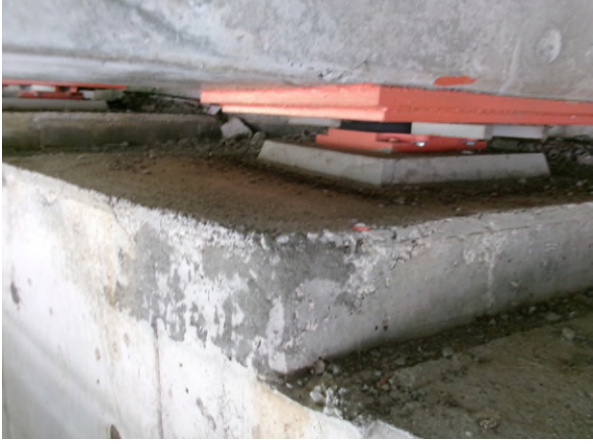
| 손상현황 | • A1-Sh3 받침콘크리트 재료분리(0.5m×0.2m) | 손상현황 | • P1-Sh7 받침콘크리트 재료분리(1.0m×0.3m) |
| 원 인 | • 다짐미흡, 거푸집 조기탈형 등 | 원 인 | • 다짐미흡, 거푸집 조기탈형 등 |

| 조치방안 | • 단면보수 | 조치방안 | • 단면보수 |

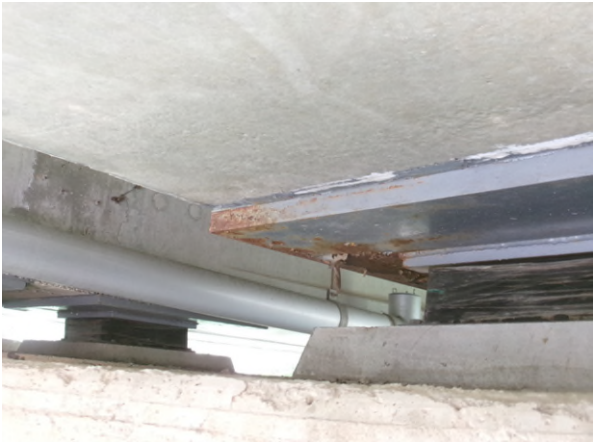
| 손상현황 | • P1-Sh10 플레이트 부식 | 손상현황 | • P2-Sh10 플레이트 부식 |
| 원 인 | • 장기공용, 습기흡착 | 원 인 | • 장기공용, 습기흡착 |

| 조치방안 | • 재도장 | 조치방안 | • 재도장 |

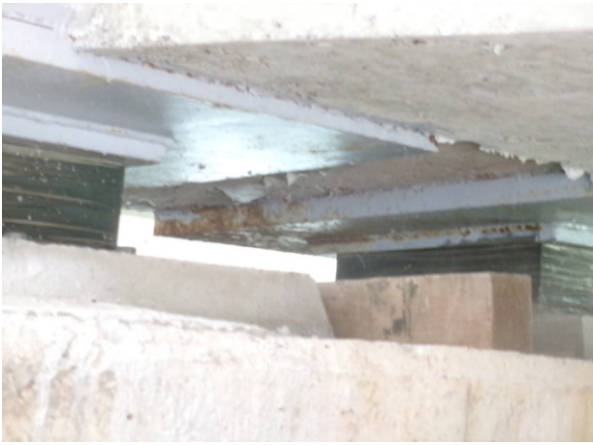
| 손상현황 | • P3-Sh5 플레이트 부식 | 손상현황 | • P4-Sh8 몰탈 균열(0.1mm/0.2m) |
| 원 인 | • 장기공용, 습기흡착 | 원 인 | • 건조수축, 온도변화 |

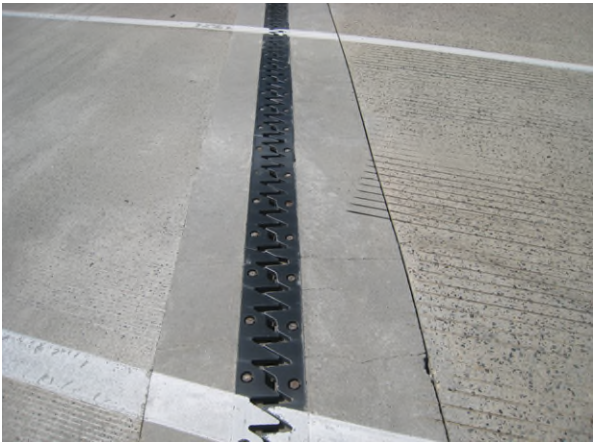
| 손상현황 | • A1 후타재 균열(0.2mm/0.5m ×20EA) | 손상현황 | • A1 후타재 파손(0.2m×0.5m) |
| 원 인 | • 건조수축, 장기공용, 차량윤하중 | 원 인 | • 차량윤하중, 장기공용 |

| 조치방안 | • 표면처리 | 조치방안 | • 단면보수 |

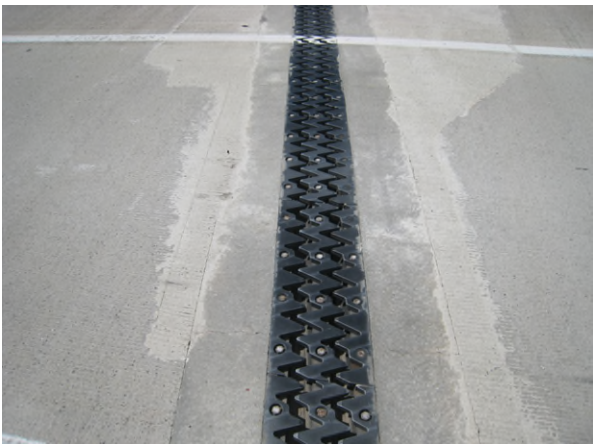
| 손상현황 | • P4 후타재 균열(0.2mm/0.3m ×8EA) | 손상현황 | • A2 후타재 들뜸, 이물질퇴적 |
| 원 인 | • 건조수축, 장기공용, 차량윤하중 | 원 인 | • 차량윤하중, 장기공용, 비산먼지퇴적 |

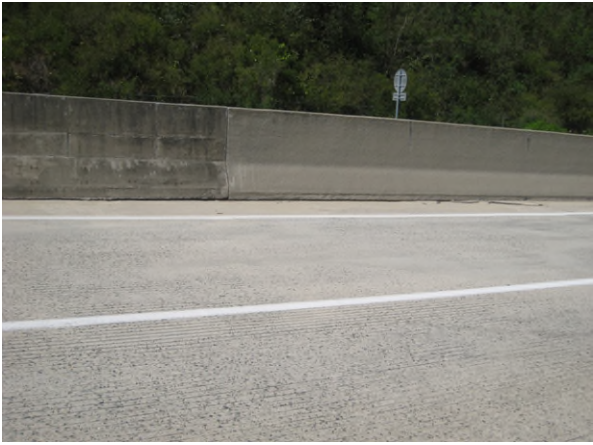
| 손상현황 | • 접속부 포장침하(L=5.5m) | 손상현황 | • 본선 상태양호 |
| 원 인 | • 침하, 시공미흡 | 원 인 | — |

- 교면포장에 발생한 접속부 포장침하의 경우 중분대 하부 들뜸이 발생한 상태로 시공이후 접속도로 침하에 따른 손상으로 추정되며, 손상의 정도가 경미하므로 진전여부에 대한 주의관찰이 요구된다.

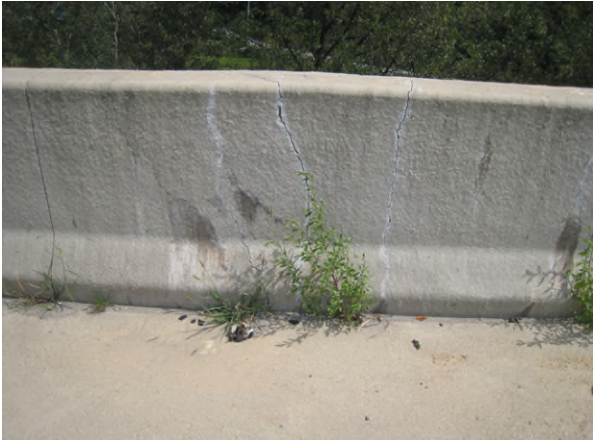
| 손상현황 | • S1 접속부 파손(1.5m×1.5m) | 손상현황 | • 중앙분리대 균열부백태 보수 실시 |
| 원 인 | • 침하, 공용기간 증가 | 원 인 | • - |

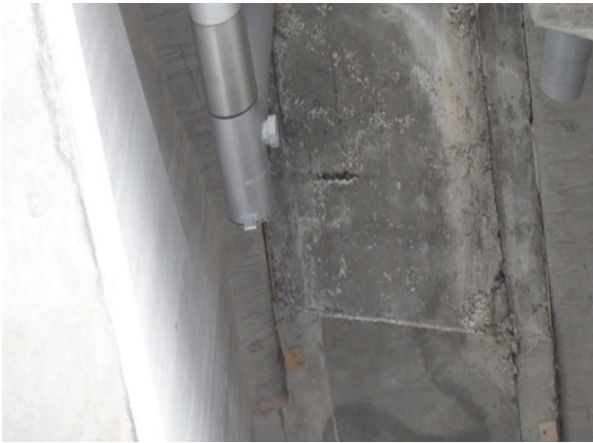
| 손상현황 | • S1 재료분리 및 철근노출(1.0m×0.5m) | 손상현황 | • 외측 캔틸레버부 상태양호 |
| 원 인 | • 시공미흡, 다짐미흡 등 | 원 인 | • - |

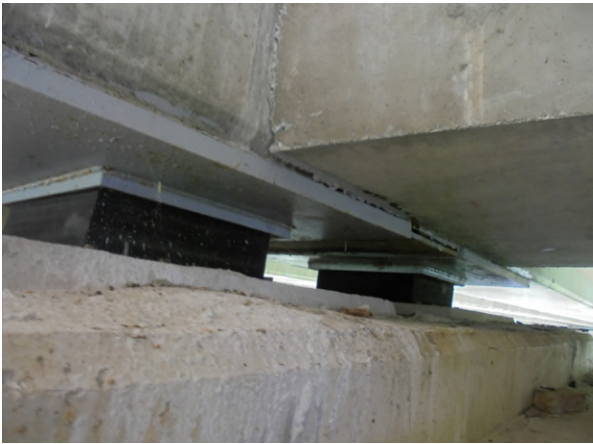
| 손상현황 | • S5-P5 거푸집 미제거 | 손상현황 | • 거더 상태양호 |
| 원 인 | • 시공미흡 | 원 인 | • - |

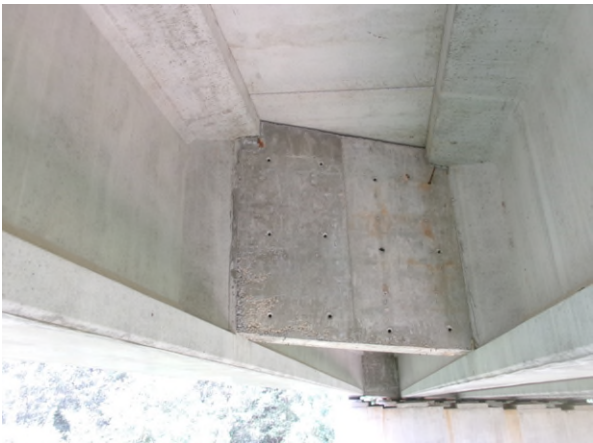
| 손상현황 | • S2 재료분리 (0.5m×0.5m) | 손상현황 | • S2 재료분리 (0.5m×0.1m ×2EA) |
| 원 인 | • 시공미흡, 다짐미흡 등 | 원 인 | • 시공미흡, 다짐미흡 등 |

| 조치방안 | • 단면보수 | 조치방안 | • 단면보수 |

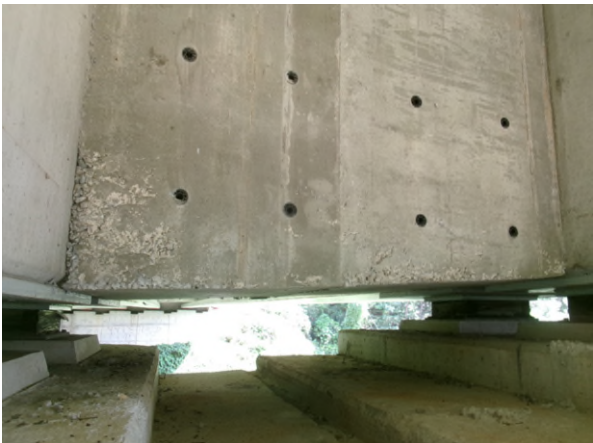
| 손상현황 | • S6 재료분리 (1.5m×0.2m) | 손상현황 | • S6 재료분리 (1.5m×0.2m) |
| 원 인 | • 시공미흡, 다짐미흡 등 | 원 인 | • 시공미흡, 다짐미흡 등 |

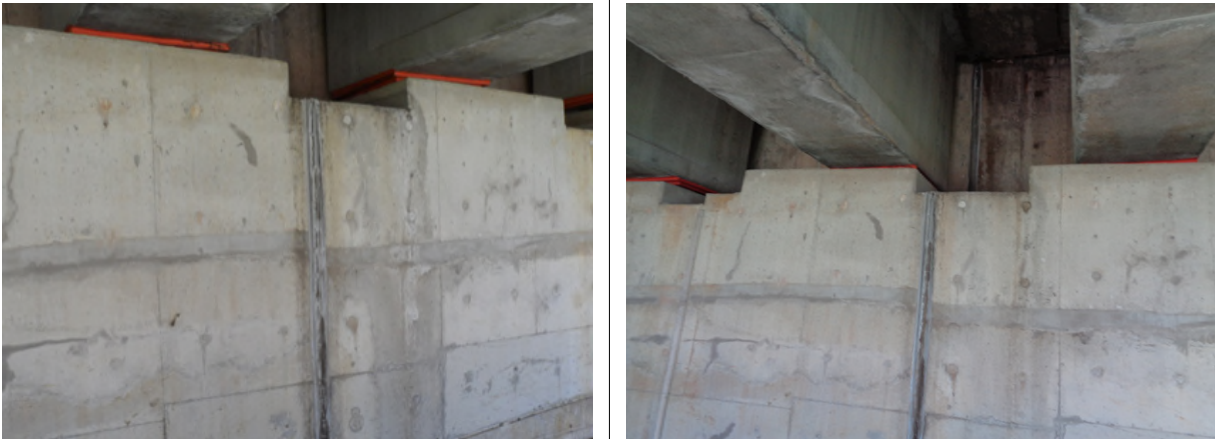
| | | 손상현황 | • A2 실란트 파손(5.0m) - 금회 | 손상현황 | • A2 실란트 파손(5.0m) - 21년 정밀 |
| | | 원 인 | • 공용기간 경과 등 | 원 인 | • 공용기간 경과 등 |

| | | 조치방안 | • 실란트 충전 | 조치방안 | • 실란트 충전 |

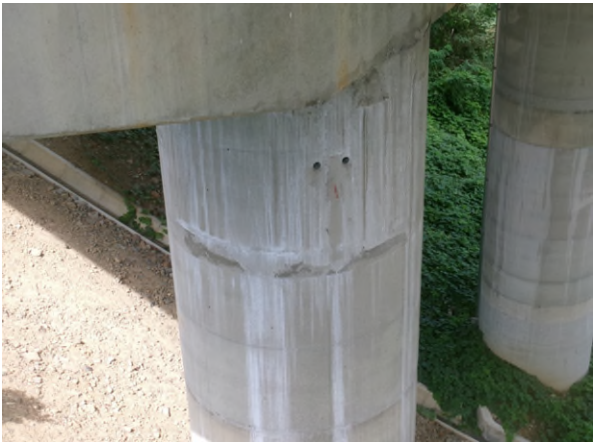
| 손상현황 | • P1 백태(3.0m×15.0m) | 손상현황 | • P2 균열(0.2mm/1.0m) |
| 원 인 | • 우수유입, 수분침투 등 | 원 인 | • 건조수축, 거푸집 조기탈형 등 |

| 조치방안 | • 표면처리 | 조치방안 | • 표면처리 |

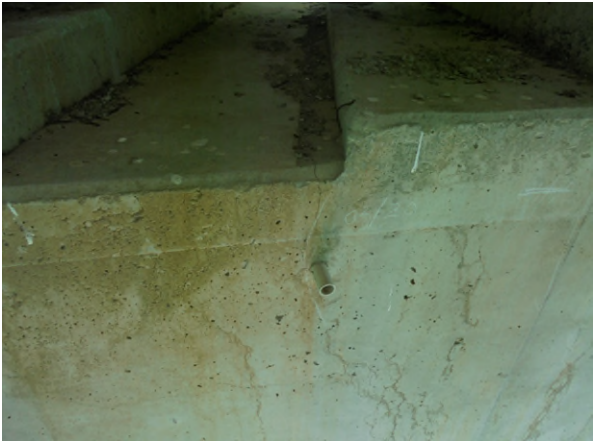
| 손상현황 | • P2 균열(0.3mm/2.0m) | 손상현황 | • P2 망상균열(10.0m×1.0m) |
| 원 인 | • 건조수축, 거푸집 조기탈형 등 | 원 인 | • 건조수축, 거푸집 조기탈형 등 |

| 조치방안 | • 주입보수 | 조치방안 | • 표면처리 |

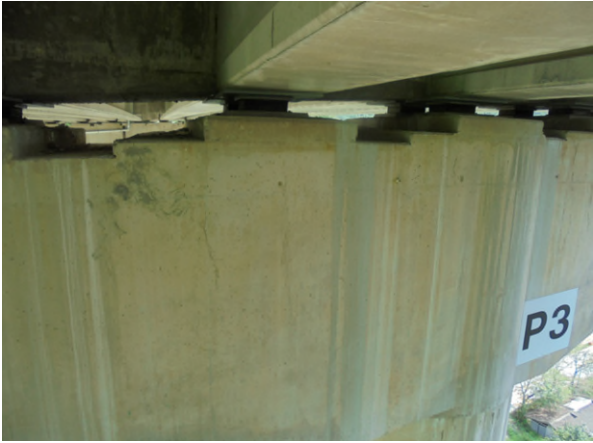
| 손상현황 | • P3 망상균열(10.0m×1.0m) | 손상현황 | • P4 균열(0.2mm/1.0m) |
| 원 인 | • 건조수축, 거푸집 조기탈형 등 | 원 인 | • 건조수축, 거푸집 조기탈형 등 |

| 조치방안 | • 표면처리 | 조치방안 | • 표면처리 |

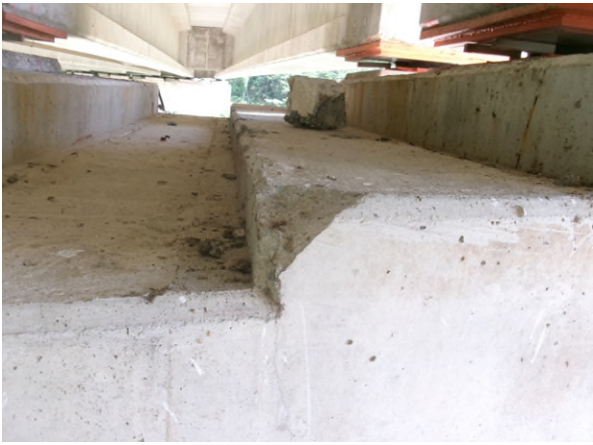
| 손상현황 | • P4 박락(0.2m×0.2m) | 손상현황 | • P6 표면박리(7.0m×0.3m) |
| 원 인 | • 외부충격 | 원 인 | • 시공미흡, 다짐미흡 |

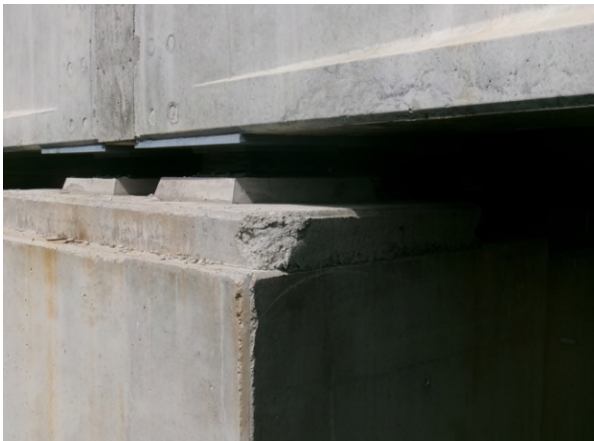
| 손상현황 | • P1-Sh1 받침콘크리트 재료분리(1.5m×0.3) | 손상현황 | • P1-Sh10 받침콘크리트 파손(0.2m×0.2) |
| 원 인 | • 다짐미흡, 거푸집 조기탈형 등 | 원 인 | • 외부충격, 시공미흡 등 |

| 조치방안 | • 단면보수 | 조치방안 | • 단면보수 |

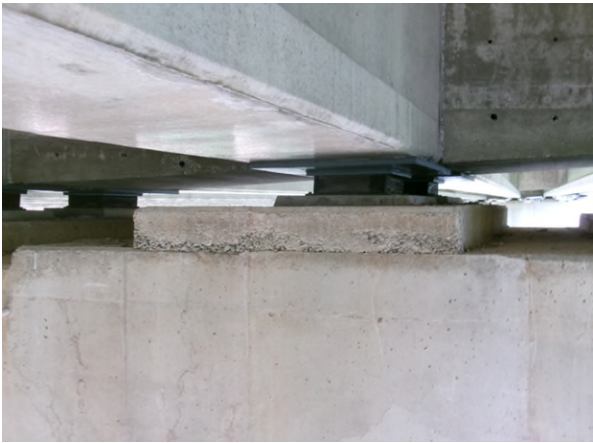
| 손상현황 | • P1-Sh3 받침콘크리트 재료분리(2.0m×0.1) | 손상현황 | • P2-Sh10 받침콘크리트 백태(0.1m×0.2m) |
| 원 인 | • 다짐미흡, 거푸집 조기탈형 등 | 원 인 | • 우수유입, 수분침투 |

| 조치방안 | • 단면보수 | 조치방안 | • 표면처리 |

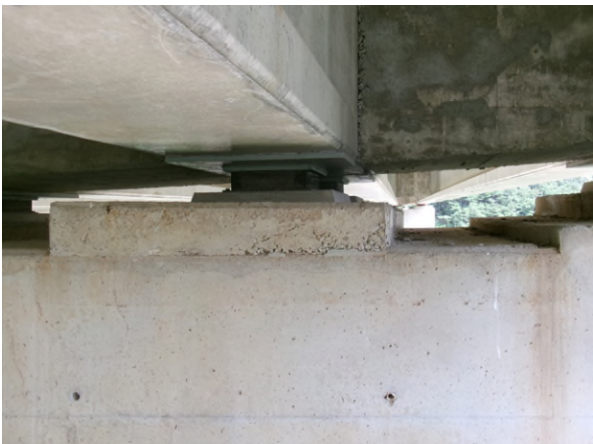
| 손상현황 | • P3-Sh4 받침콘크리트 재료분리(0.5m×0.3) | 손상현황 | • P4-Sh2 몰탈 균열(0.1mm/0.2m) |
| 원 인 | • 다짐미흡, 거푸집 조기탈형 등 | 원 인 | • 건조수축, 온도변화 |

| 조치방안 | • 단면보수 | 조치방안 | • 표면처리 |

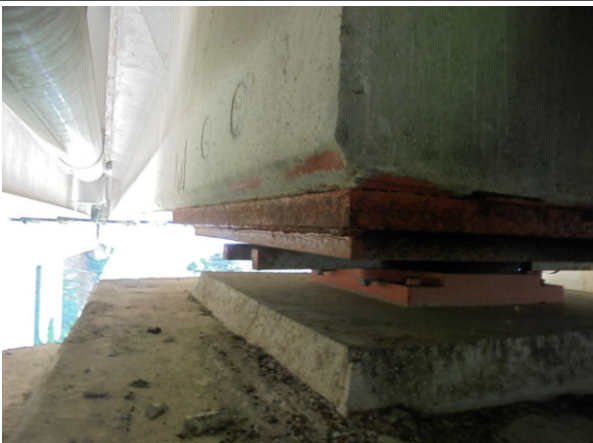
| 손상현황 | • P4-Sh6 플레이트 부식 | 손상현황 | • P6-Sh4 몰탈 균열(0.1mm/0.2m) |
| 원 인 | • 장기공용, 습기흡착 | 원 인 | • 건조수축, 온도변화 |

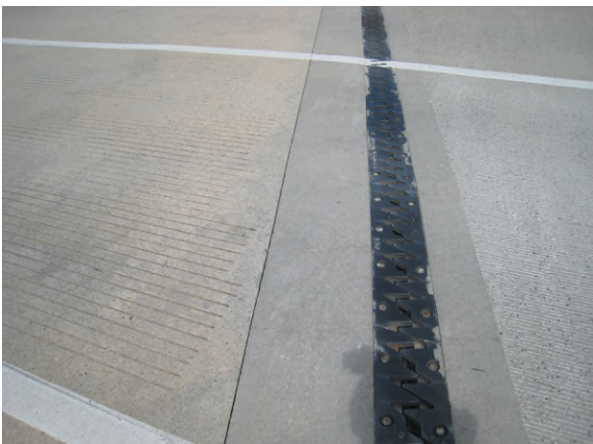
| 손상현황 | • A1 후타재 균열(0.2mm/0.5m×6EA) | 손상현황 | • P4 이물질퇴적(3.0m) |
| 원 인 | • 건조수축, 장기공용, 차량윤하중 | 원 인 | • 장기공용, 비산먼지퇴적 |

| 조치방안 | • 표면처리 | 조치방안 | • 청소 |

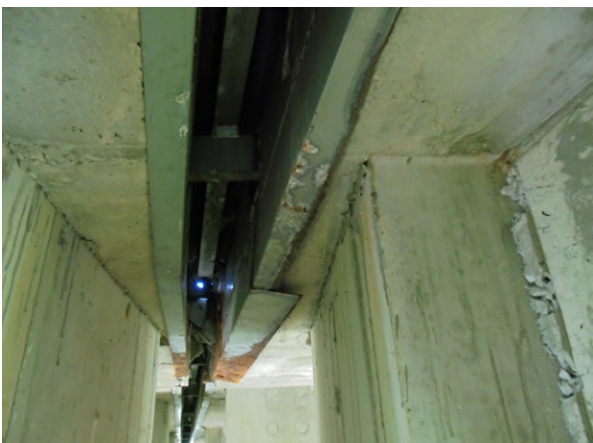
| 손상현황 | • P4 하부 부식(3.0m) | 손상현황 | • A2 후타재 균열(0.2mm/0.3m×26EA) |
| 원 인 | • 우수유입 | 원 인 | • 건조수축, 장기공용, 차량윤하중 |

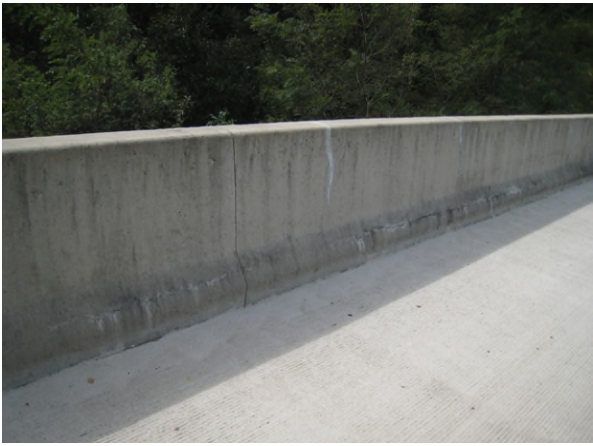
| 손상현황 | • S1 방호벽 균열 (0.2mm/2.0m) | 손상현황 | • S2 중앙분리대 균열 (0.2mm/1.0m) |
| 원 인 | • 건조수축, 공용기간 경과 등 | 원 인 | • 건조수축, 공용기간 경과 등 |
