## 15. 장기교

### 15.1 시설물의 개요

본 시설물은 대구광역시 군위군 효령면 장기리(상주영천고속도로 44.218~44.428km)에 위치한 교량으로서 총 연장 180.0m, 폭 24.4m, 왕복 4차로로 시공되어 있다.

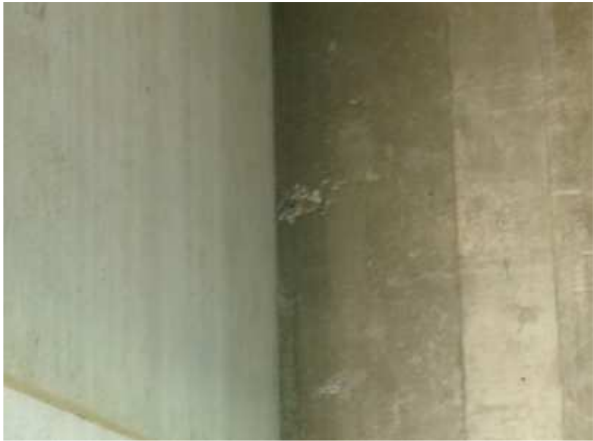
| 손상현황 | • S2 재료분리(0.2m×0.3m) | 손상현황 | • S3 상태양호 |
| 원 인 | • 시공미흡, 다짐미흡 등 | 원 인 | • - |

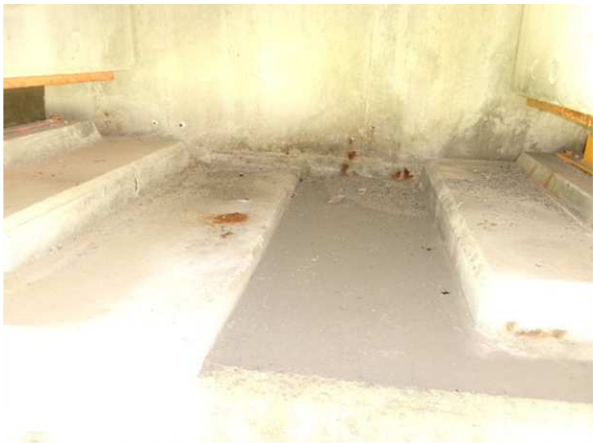
| 손상현황 | • A1 체수흔적(1.0m×2.0m) | 손상현황 | • A2 균열(0.2mm/2.0m) |
| 원 인 | • 신축이음부 우수유입 등 | 원 인 | • 건조수축, 거푸집 조기탈형 등 |

- 교대에 발생한 균열(0.3mm미만)은 건조수축, 온도변화, 거푸집 조기탈형 등의 복합적인 원인에 의한 비구조적인 손상이나 내구성 확보 차원에서 표면보수를 실시하는 것이 바람직할 것으로 판단된다.
- 체수흔적의 경우 신축이음을 통한 우수유입에 의한 손상으로 주기적인 점검을 통한 손상의 진전여부 확인 후 진전시 신축이음과 연계한 보수를 실시하는 것이 요구된다.

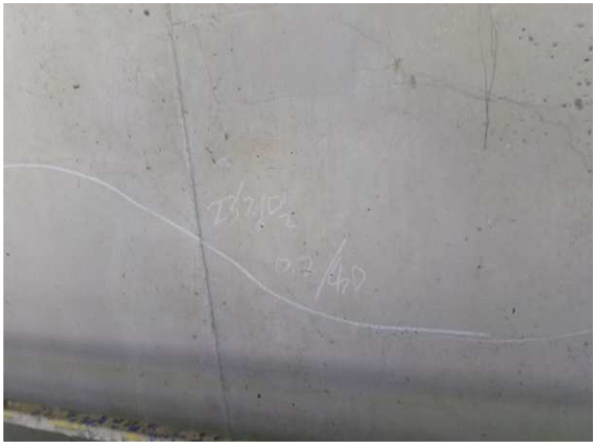
| 손상현황 | • P1 균열(0.2mm/4.0m) | 손상현황 | • P1 균열(0.2mm/0.5m) |
| 원 인 | • 건조수축, 거푸집 조기탈형 등 | 원 인 | • 건조수축, 거푸집 조기탈형 등 |

| 조치방안 | • 표면처리 | 조치방안 | • 표면처리 |

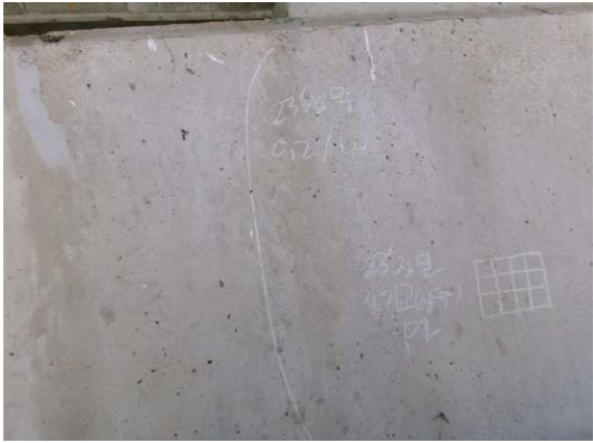
| 손상현황 | • P2 균열(0.2mm/1.0m) | 손상현황 | • P3 균열(0.2mm/1.0m) |
| 원 인 | • 건조수축, 거푸집 조기탈형 등 | 원 인 | • 건조수축, 거푸집 조기탈형 등 |

- 교각 코핑부에 발생한 균열(0.3mm미만)은 건조수축, 온도변화, 거푸집 조기탈형 등의 복합적인 원인에 의한 비구조적 소수의 미세균열로서 표면보수를 실시하여 내구성을 확보하는 것이 바람직할 것으로 판단된다.

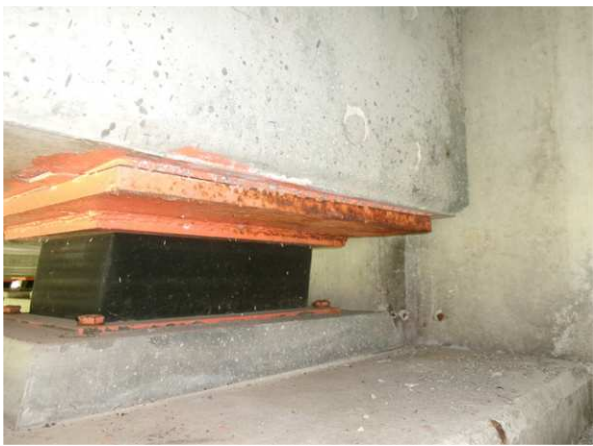
| 손상현황 | • A1-Sh5 플레이트 부식 | 손상현황 | • A1-Sh3 받침콘크리트 균열(0.1mm/1.0m) |
| 원 인 | • 장기공용, 습기흡착 | 원 인 | • 건조수축, 온도변화 |

| 조치방안 | • 재도장 | 조치방안 | • 표면처리 |

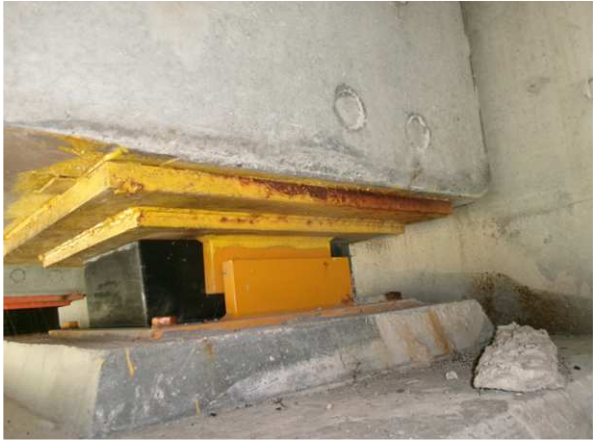
| 손상현황 | • A2-Sh3 플레이트 부식 | 손상현황 | • P1-Sh10 받침콘크리트 백태(1.0m×0.2m) |
| 원 인 | • 장기공용, 습기흡착 | 원 인 | • 다짐미흡, 거푸집 조기탈형 등 |

- 받침콘크리트 균열의 경우 건조수축 및 온도변화, 거푸집 조기탈형 등에 의한 손상으로 판단되며, 교량받침의 거동에 영향을 미칠만한 손상은 아니나, 손상의 진전 방지를 위한 표면처리 등의 조치가 요망된다.
- 플레이트 부식의 경우 공용기간 증가, 습기흡착, 신축이음 하부 우수유입 등에 의한 손상으로 판단되며, 손상의 진전 방지를 위한 재도장 등의 조치를 취하는 것이 바람직 할 것으로 판단되고, 재손상 방지를 위해 신축이음과 연계된 보수가 선행되어야 한다.
- 받침콘크리트 백태는 시공시 습기흡착에 의한 손상으로 판단되며, 표면처리 등의 유지관리가 요구된다.

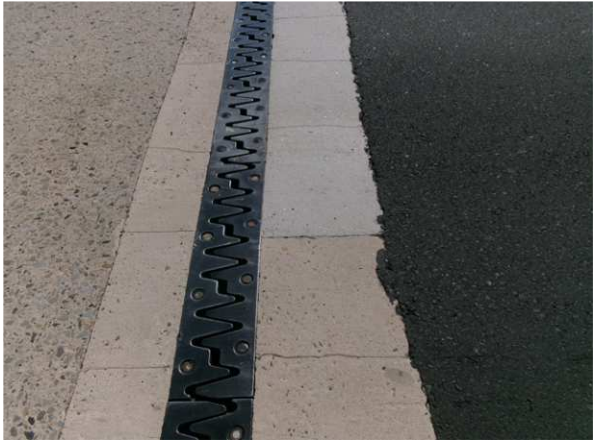
| 손상현황 | • A1 후타재 균열(0.2mm/0.5m ×5EA) | 손상현황 | • A1 이물질퇴적(3.0m) |
| 원 인 | • 건조수축, 장기공용, 차량윤하중 | 원 인 | • 장기공용, 비산먼지퇴적 |

| 조치방안 | • 표면처리 | 조치방안 | • 청소 |

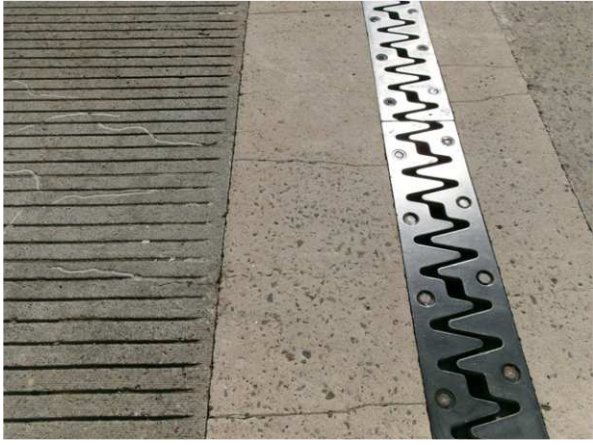
| 손상현황 | • A2 후타재 균열(0.2mm/0.5m ×2EA) | 손상현황 | • A2 후타재 박리(0.1m×0.2m) |
| 원 인 | • 건조수축, 장기공용, 차량윤하중 | 원 인 | • 다짐미흡, 차량윤하중 |

- 신축이음에 발생한 후타재 균열, 박리는 건조수축, 차량 통행하중 및 충격, 장기공용 등으로 인한 손상으로 판단되며, 내구성 확보를 위해 표면처리, 단면보수 등의 보수가 요구된다.
- 비산먼지, 공용기간 증가 등에 의한 이물질 퇴적의 경우 신축이음의 원활한 거동을 위한 청소 등의 정비가 필요할 것으로 판단된다.

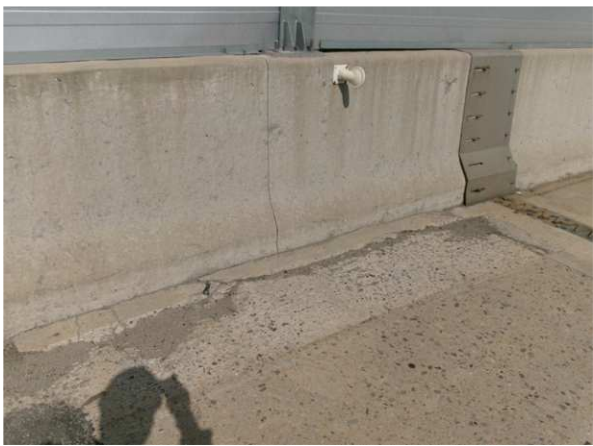
| 손상현황 | • S1 접속부 파손(0.5m×2.0m) | 손상현황 | • S1 망상균열(40.0m×7.0m) |
| 원 인 | • 침하, 시공미흡 | 원 인 | • 다짐미흡, 차량윤하중 |

| 조치방안 | • 단면보수 | 조치방안 | • 주의관찰 |

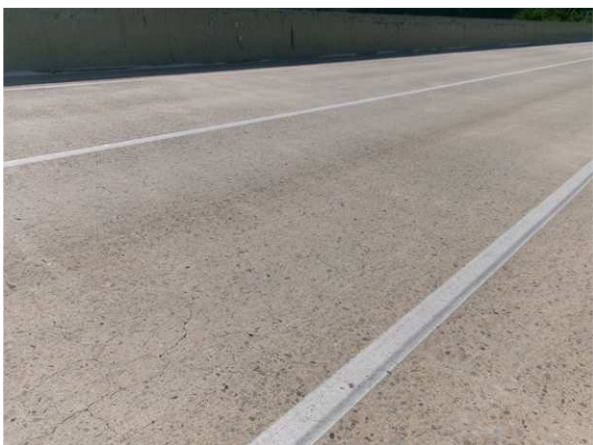
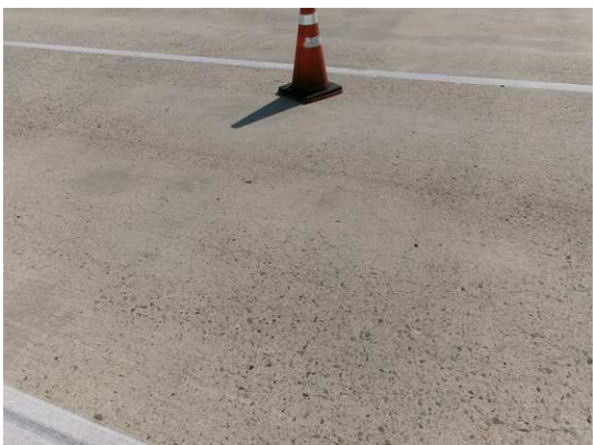
| 손상현황 | • S2 망상균열(40.0m×7.0m) | 손상현황 | • S3 망상균열(40.0m×7.0m) |
| 원 인 | • 다짐미흡, 차량윤하중 | 원 인 | • 다짐미흡, 차량윤하중 |

- 교면포장의 외관조사 결과, 망상균열, 접속부 파손이 조사되었고, 건조수축 및 거푸집 조기 탈영, 공용중 열화, 차량 윤하중 등의 복합적 원인에 의한 손상으로 접속부 파손의 경우 단면 보수가 요구되며, 망상균열의 경우 손상의 진전여부에 대한 주의관찰 후 진전시 재포장 등과 같은 보수대책을 수립하는 것이 필요할 것으로 사료된다.

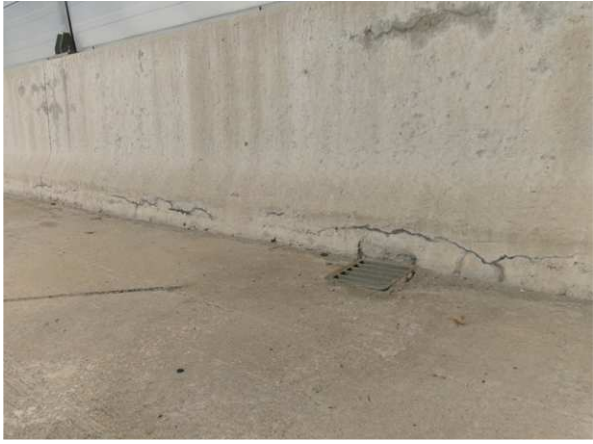
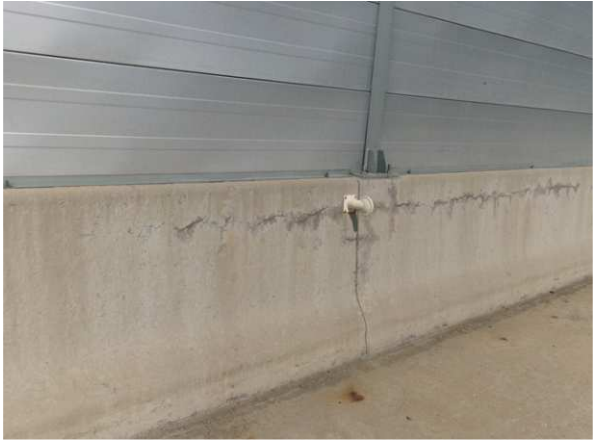
| 손상현황 | • S2 방호벽 균열 (0.2mm/2.0m) | 손상현황 | • S2 방호벽 균열 (0.2mm/2.0m) |
| 원 인 | • 건조수축, 거푸집 조기탈형 등 | 원 인 | • 건조수축, 거푸집 조기탈형 등 |

- 방호벽의 외관조사 결과, 건조수축 및 거푸집 조기탈형 등에 의한 균열(0.3mm미만)이 조사되었고, 시설물의 내구성 확보 및 2차 손상발생을 방지하기 위한 표면처리 등의 보수가 필요하다고 판단된다.

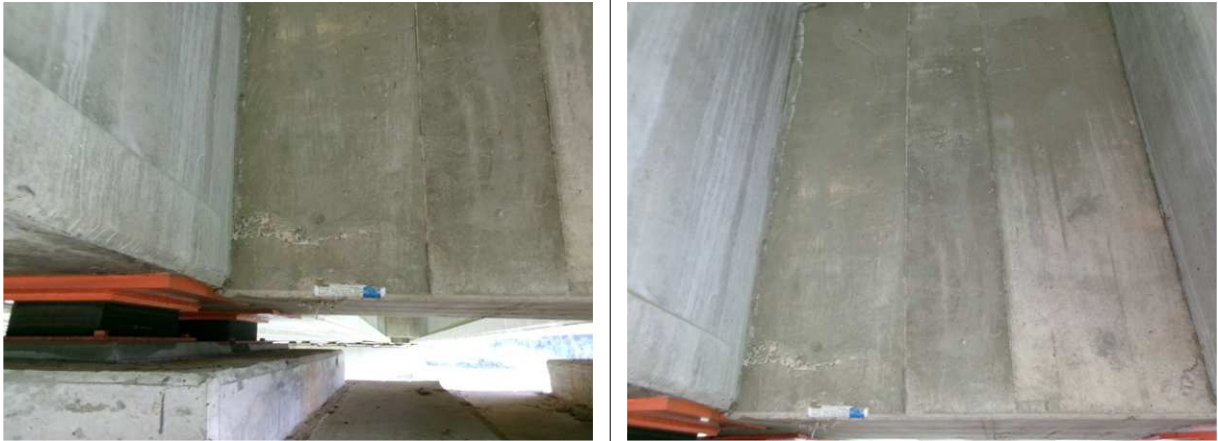
| 손상현황 | • S1 재료분리 (0.2m×0.5m) | 손상현황 | • S1 재료분리 (0.2m×0.5m) |
| 원 인 | • 시공미흡, 다짐미흡 등 | 원 인 | • 시공미흡, 다짐미흡 등 |

- 가로보에 발생한 재료분리의 경우 시공미흡, 다짐미흡, 거푸집 조기탈형 등에 의한 손상으로 판단되며, 내구성 확보 차원에서 단면보수를 실시하는 것이 요구된다.

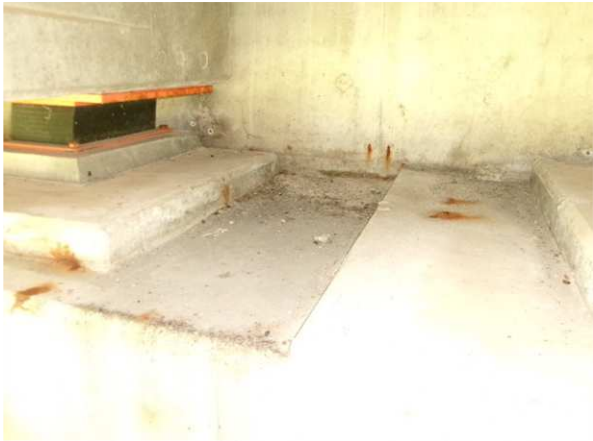
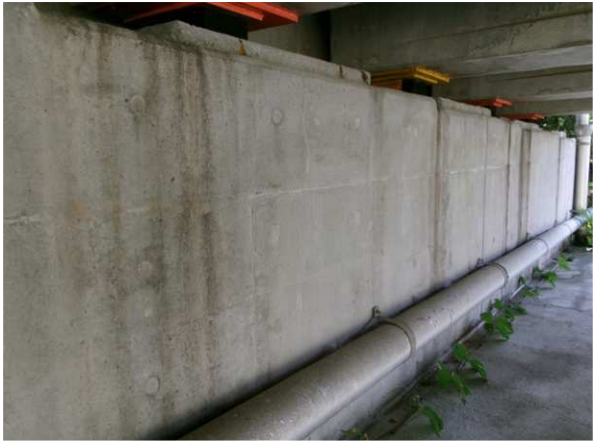
| 손상현황 | • A1 체수흔적(1.0m×2.0m) | 손상현황 | • A2 누수흔적(8.0m×5.0m) |
| 원 인 | • 신축이음부 우수유입 등 | 원 인 | • 신축이음부 우수유입 등 |

- 교대에 발생한 누수흔적, 체수흔적의 경우 신축이음을 통한 우수유입에 의한 손상으로 주기적인 점검을 통한 손상의 진전여부 확인 후 진전시 신축이음과 연계한 보수를 실시하는 것이 요구된다.

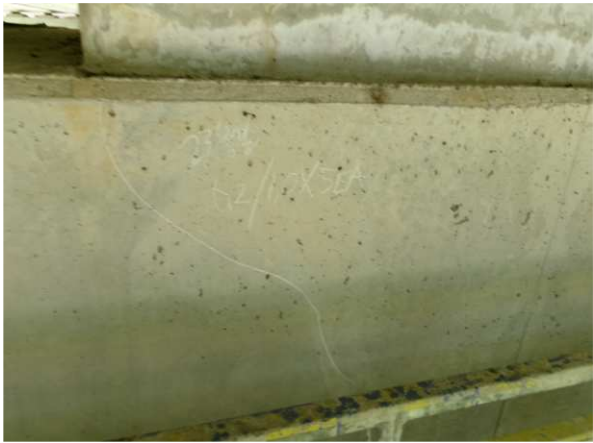
| 손상현황 | • P1 균열(0.2mm/1.0m) | 손상현황 | • P1 망상균열(1.0m×2.5m) |
| 원 인 | • 건조수축, 거푸집 조기탈형 등 | 원 인 | • 건조수축, 거푸집 조기탈형 등 |

| 조치방안 | • 표면처리 | 조치방안 | • 표면처리 |

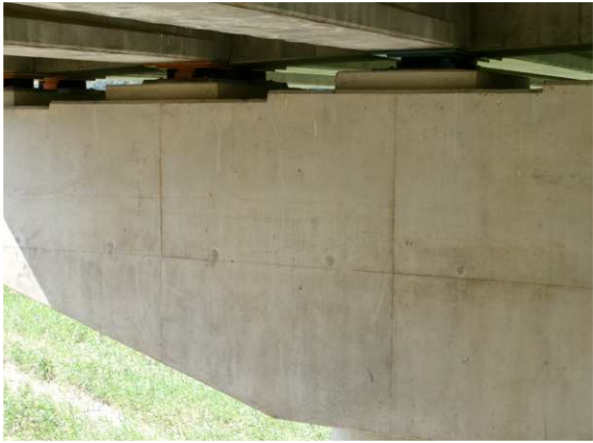
| 손상현황 | • P2 균열(0.2mm/3.0m) | 손상현황 | • P2 망상균열(3.0m×1.5m) |
| 원 인 | • 건조수축, 거푸집 조기탈형 등 | 원 인 | • 건조수축, 거푸집 조기탈형 등 |

- 교각에 발생한 균열(0.3mm미만), 망상균열은 건조수축, 온도변화, 거푸집 조기탈형 등의 복합적인 원인에 의한 비구조적인 손상이나 내구성 확보 차원에서 표면보수를 실시하는 것이 요구된다.

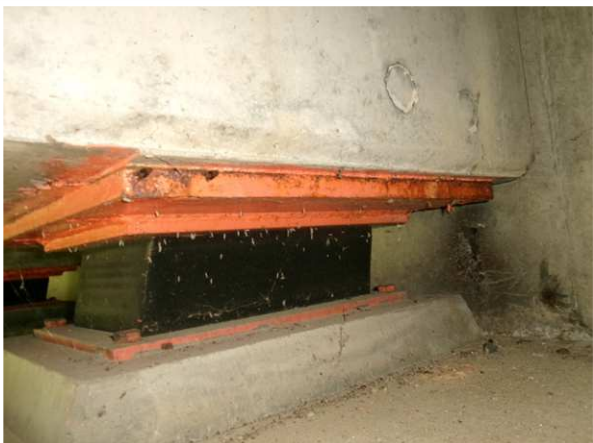
| 손상현황 | • A1-Sh1 플레이트 부식 | 손상현황 | • A2-Sh2 받침콘크리트 들뜸(0.1×0.1) |
| 원 인 | • 장기공용, 습기흡착 | 원 인 | • 다짐미흡, 거푸집 조기탈형 |

| 조치방안 | • 재도장 | 조치방안 | • 단면보수 |

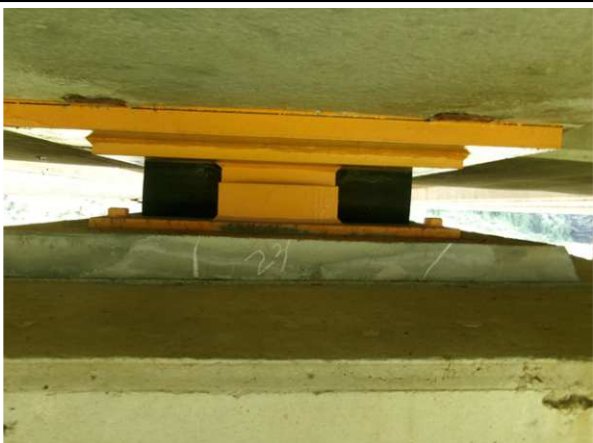
| 손상현황 | • P2-Sh2 몰탈 균열(0.1mm/0.2m) | 손상현황 | • P3-Sh3 받침콘크리트 균열(0.1mm/0.3m) |
| 원 인 | • 건조수축, 온도변화 | 원 인 | • 건조수축, 온도변화 |

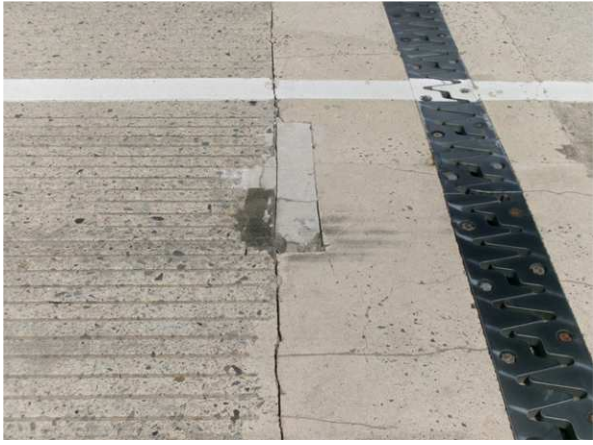
| 손상현황 | • A1 후타재 파손(0.1m×0.5m) | 손상현황 | • A2 이물질퇴적(3.0m) |
| 원 인 | • 차량윤하중, 보수미흡 | 원 인 | • 장기공용, 비산먼지퇴적 |

| 조치방안 | • 단면보수 | 조치방안 | • 청소 |

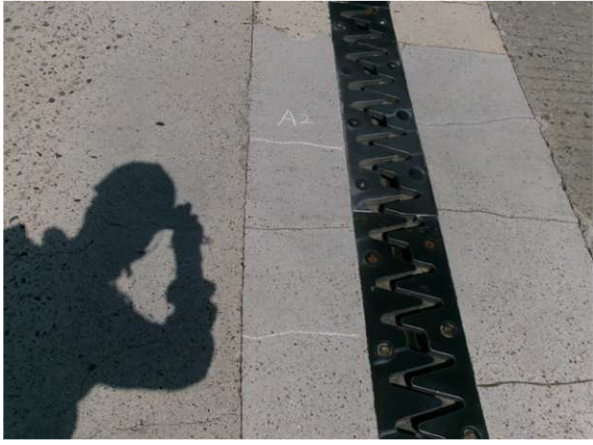
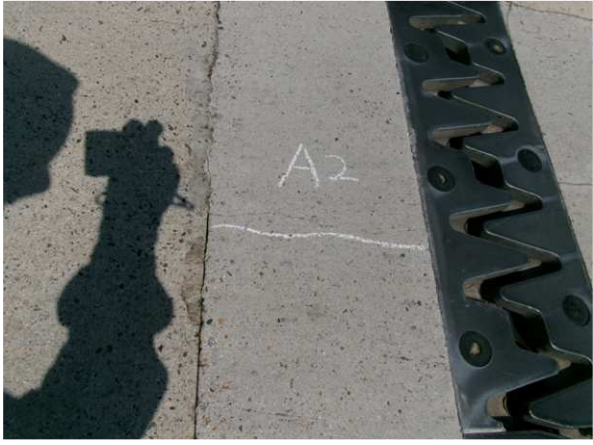
| 손상현황 | • A2 후타재 균열(0.2mm/0.3m×2EA) | 손상현황 | • A2 후타재 균열(0.2mm/0.3m×2EA) |
| 원 인 | • 건조수축, 장기공용, 차량윤하중 | 원 인 | • 건조수축, 장기공용, 차량윤하중 |

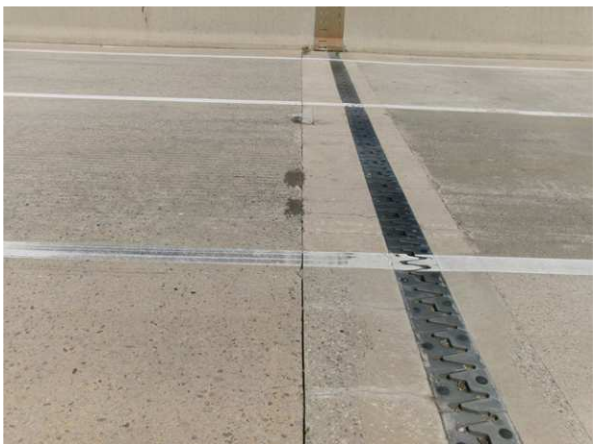
| 손상현황 | • S1 후타재 접속부 이격(11.0m) | 손상현황 | • S1 망상균열(40.0m×3.0m) |
| 원 인 | • 공용기간 증가, 접속부 침하 | 원 인 | • 다짐미흡, 차량윤하중 |

| 조치방안 | • 주의관찰 | 조치방안 | • 주의관찰 |

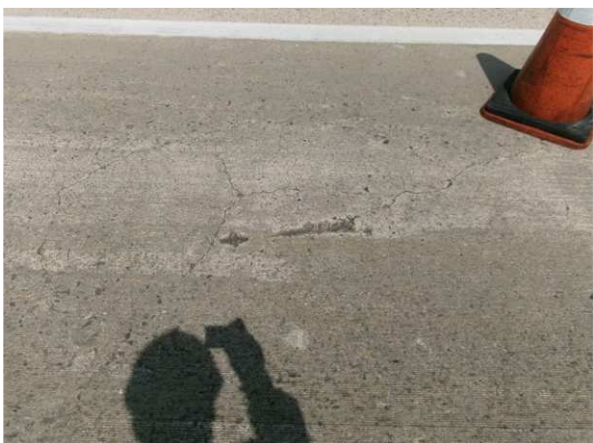
| 손상현황 | • S1 파손(0.5m×0.1m) | 손상현황 | • S3 망상균열(40.0m×3.0m) |
| 원 인 | • 외부충격 | 원 인 | • 다짐미흡, 차량윤하중 |

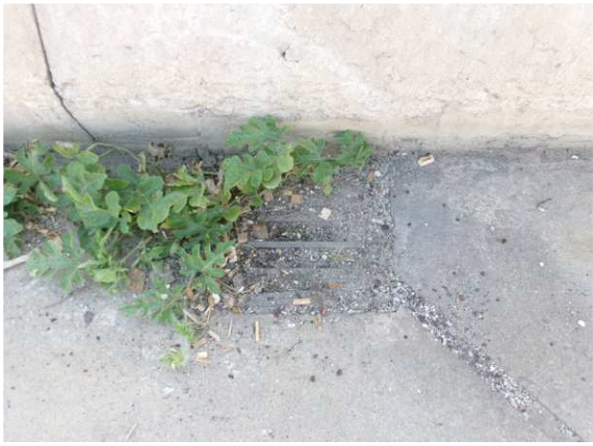
| 손상현황 | • S2 배수구 막힘 1EA | 손상현황 | • 배수관 상태양호 |
| 원 인 | • 공용기간 증가, 차량 비산먼지 등 | 원 인 | • - |

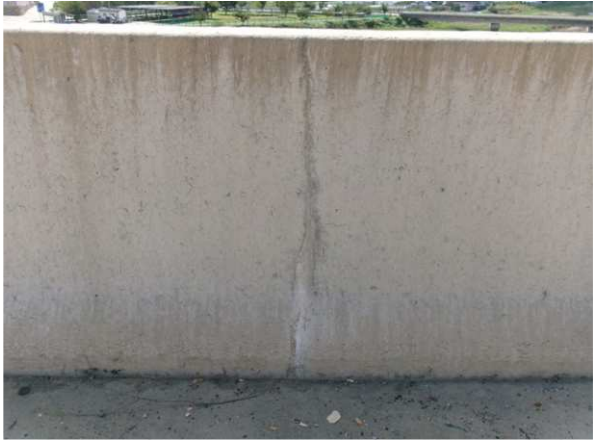
| 손상현황 | • S2 방호벽 균열부백태 (0.1m×1.5m) | 손상현황 | • S3 방호벽 균열부백태 (0.1m×1.5m) |
| 원 인 | • 우수유입, 수분침투 등 | 원 인 | • 우수유입, 수분침투 등 |

| 조치방안 | • 표면처리 | 조치방안 | • 표면처리 |

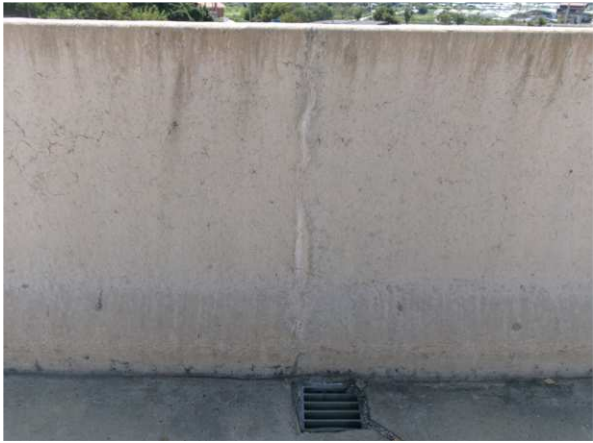
| 손상현황 | • S3 방호벽 균열부백태 (0.1m×1.5m) | 손상현황 | • S4 방호벽 균열 (0.2mm/3.0m) |
| 원 인 | • 우수유입, 수분침투 등 | 원 인 | • 건조수축, 공용기간 경과 등 |
