## 16. 산성교

### 16.1 시설물의 개요

본 시설물은 대구광역시 군위군 산성면 백학리(상주영천고속도로 56.596~56.881km)에 위치한 교량으로서 총 연장 285.0m, 폭 24.5m, 왕복 4차로로 시공되어 있다.

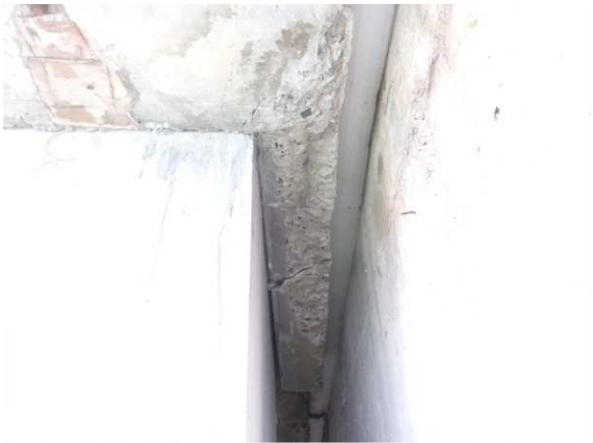
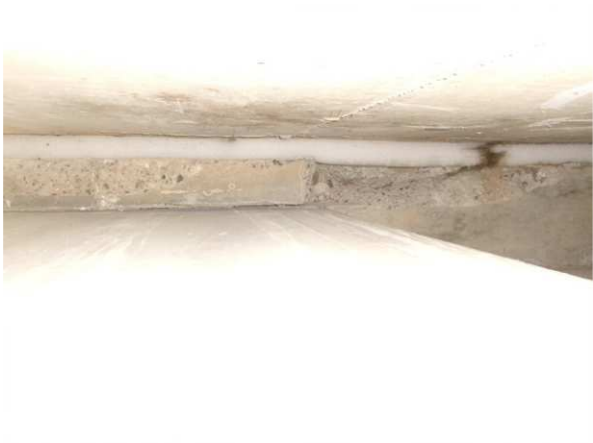
| 손상현황 | • S1 파손(0.3m×2.0m) | 손상현황 | • S1 파손(0.3m×2.0m) |
| 원 인 | • 시공미흡, 물리적 충격 등 | 원 인 | • 시공미흡, 물리적 충격 등 |

- 바닥판하면에 발생한 파손의 경우 시공미흡, 물리적 충격 등에 의한 손상으로 판단되며, 내구성 확보 차원에서 단면보수를 실시하는 것이 요구된다.

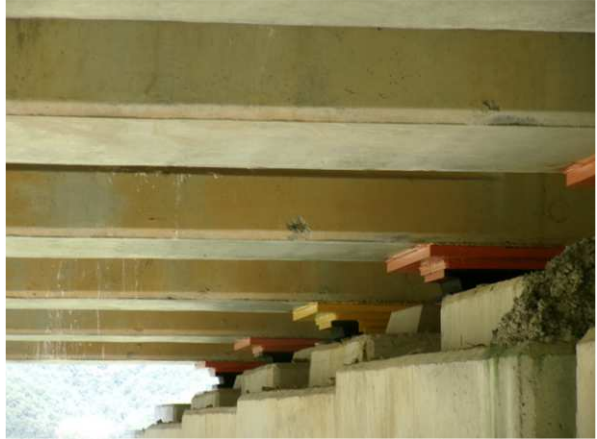
| 손상현황 | • S3-G4 균열(0.2mm/3.0m) | 손상현황 | • S3-G4 파손(0.2m×0.2m) |
| 원 인 | • 건조수축, 온도변화 등 | 원 인 | • 외부충격 등 |

- 거더에 발생한 균열(0.3mm미만)의 경우 건조수축, 온도변화, 시공미흡 등에 의한 손상으로 추정되며, 구조물의 내구성에 영향을 미칠만한 수준은 아니나 손상의 진전 방지를 위한 표면처리 등의 조치를 취하는 것이 바람직 할 것으로 판단된다.
- 파손의 경우 외부충격 등에 의한 손상으로 내구성 확보 차원에서 단면보수를 실시하는 것이 요구된다.

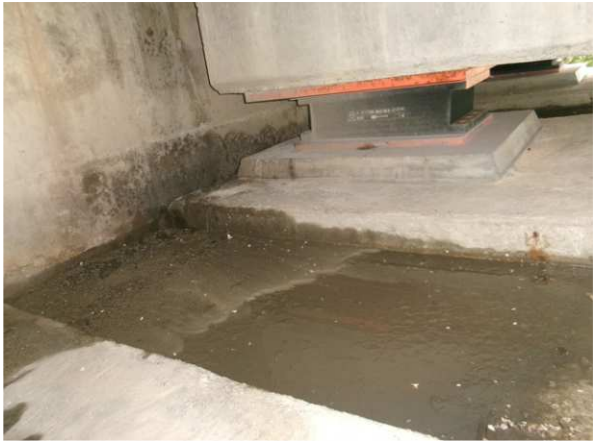
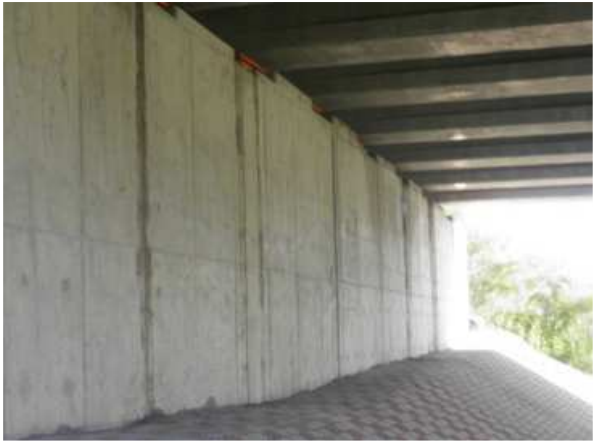
| 손상현황 | • A1 체수(0.2m×1.0m) | 손상현황 | • A1 누수흔적(0.2m×1.0m) |
| 원 인 | • 신축이음부 우수유입 등 | 원 인 | • 우수유입 등 |

- 교대에 신축이음을 통한 우수유입으로 인한 누수흔적, 체수가 확인되었고, 손상부는 주기적인 점검을 통한 손상의 진전여부 확인 후 진전시 신축이음과 연계한 보수, 표면처리 등의 유지관리가 요구되며, 페 콘크리트 퇴적의 경우 정비가 필요하다.

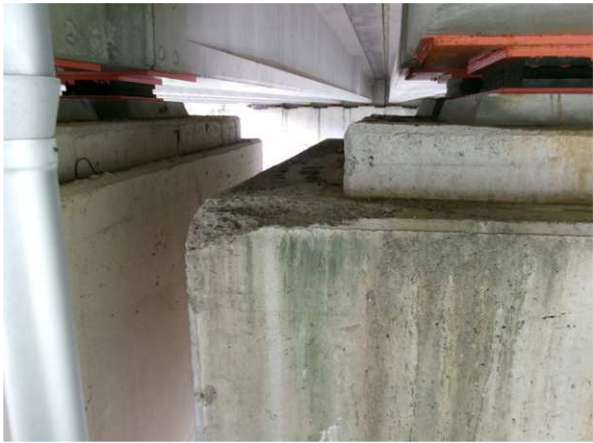
| 손상현황 | • P1 파손(0.5m×0.5m) | 손상현황 | • P1 망상균열(8.0m×2.0m) |
| 원 인 | • 시공미흡, 외부충격 등 | 원 인 | • 건조수축, 거푸집 조기탈형 등 |

| 조치방안 | • 단면보수 | 조치방안 | • 표면처리 |

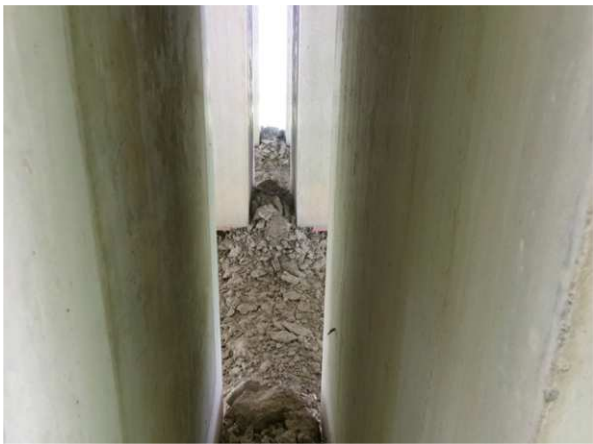
| 손상현황 | • P3 폐콘크리트 퇴적(2.0m×12.0m) | 손상현황 | • P5 망상균열(10.0m×2.5m) |
| 원 인 | • 시공미흡 등 | 원 인 | • 건조수축, 거푸집 조기탈형 등 |

| 조치방안 | • 정비 | 조치방안 | • 표면처리 |

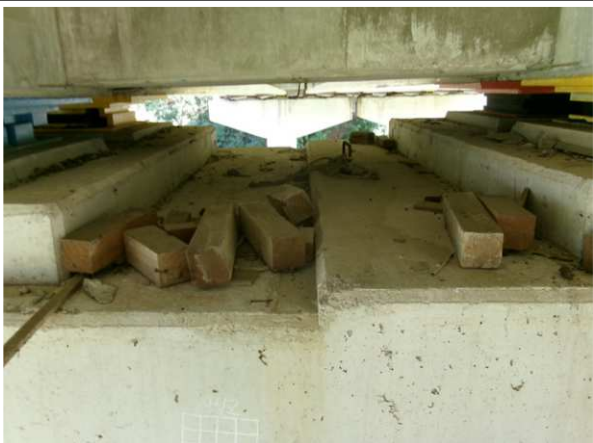
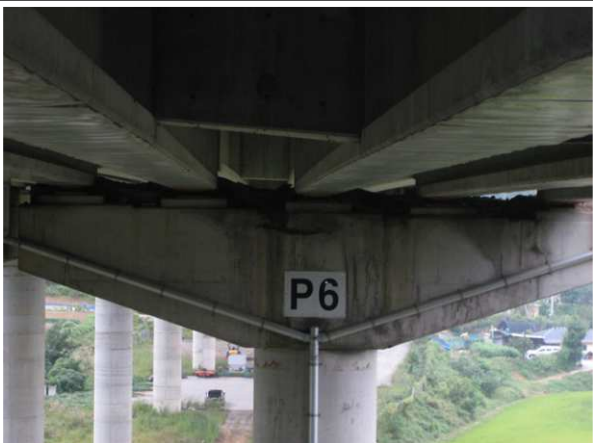
| 손상현황 | • P5 폐자재 적치(1.0m×1.0m) | 손상현황 | • P6 표면오염(10.0m×2.5m) |
| 원 인 | • 시공미흡 등 | 원 인 | • 신축이음부 우수유입 등 |

- 교각에 발생된 망상균열의 경우 건조수축, 온도변화, 거푸집 조기탈형 등에 의한 손상으로 추정되며, 구조물의 안전성에 영향을 미칠만한 수준은 아니나, 내구성 확보 및 손상의 진전 방지를 위해 표면처리, 주입보수 등의 조치가 요망된다.
- 파손은 시공시 전처리 미흡, 외부충격 등에 의한 손상으로 부재의 내구성 확보 차원의 단면 보수 등의 유지관리가 요구된다.
- 신축이음을 통한 우수유입으로 인한 표면오염이 확인되었고, 손상부는 주기적인 점검을 통한 손상의 진전여부 확인 후 진전시 신축이음과 연계한 보수, 표면처리 등의 유지관리가 요구된다.
- 폐콘크리트 퇴적, 폐자재적치는 시공시 마무리 미흡에 의한 손상으로 정비가 요구된다.

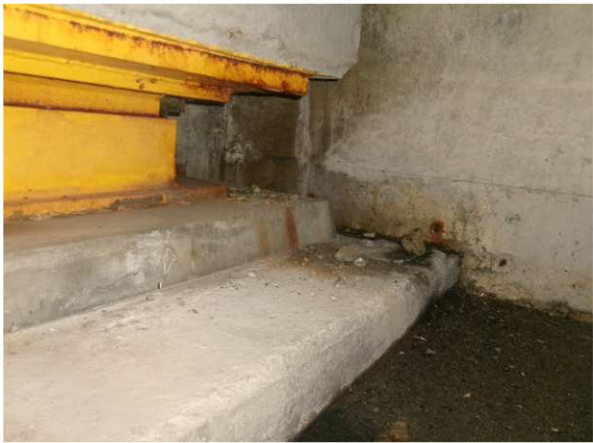
| 손상현황 | • A1-Sh3 플레이트 부식 | 손상현황 | • P1-Sh8 몰탈 균열(0.2mm/0.3m) |
| 원 인 | • 장기공용, 습기흡착 | 원 인 | • 건조수축, 온도변화 |

| 조치방안 | • 재도장 | 조치방안 | • 표면처리 |

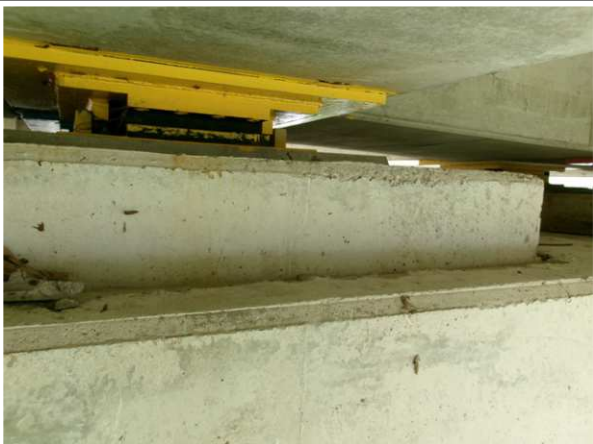
| 손상현황 | • P2-Sh8 받침콘크리트 균열(0.1mm/0.2m) | 손상현황 | • P2-Sh10 플레이트 도장박리 |
| 원 인 | • 건조수축, 온도변화 | 원 인 | • 장기공용, 시공미흡 |

| 조치방안 | • 표면처리 | 조치방안 | • 재도장 |

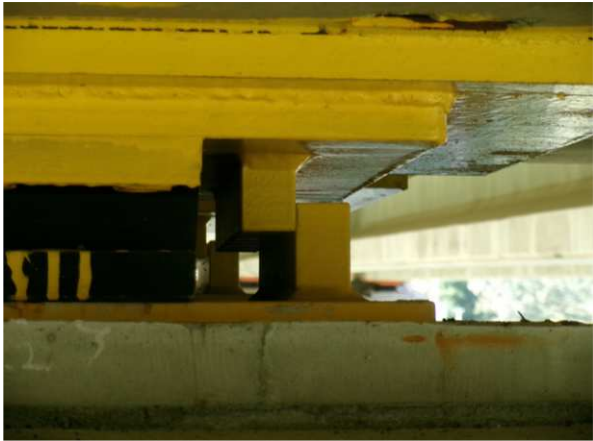
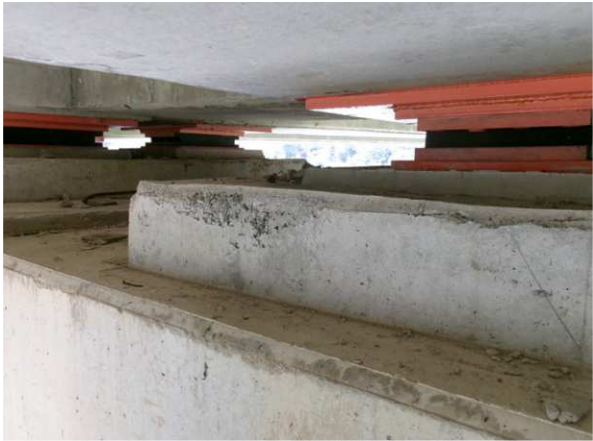
| 손상현황 | • P4-Sh8 스토퍼 간섭 | 손상현황 | • P4-Sh9 받침콘크리트 재료분리(0.5m×0.1m) |
| 원 인 | • 시공미흡, 신축거동 | 원 인 | • 다짐미흡, 거푸집 조기탈형 등 |

- 무수축물탈 및 받침콘크리트 균열(0.3mm미만)의 경우 건조수축 및 온도변화, 거푸집 조기탈형 등에 의한 손상으로 판단되며, 교량받침의 거동에 영향을 미칠만한 손상은 아니나, 손상의 진전 방지를 위한 표면처리 등의 조치가 요망된다.
- 받침콘크리트 재료분리의 경우 시공초기 다짐미흡, 거푸집 조기탈형 등에 의한 것으로 손상의 진전 방지를 위한 단면보수 등의 조치가 필요할 것으로 판단된다.
- 플레이트 부식, 도장박리의 경우 공용기간 증가, 습기흡착, 시공미흡 등에 의한 손상으로 판단되며, 손상의 진전 방지를 위한 재도장 등의 조치를 취하는 것이 바람직 할 것으로 판단된다.
- 스토퍼 간섭은 시공미흡, 신축거동 등에 의한 것으로 진전여부에 대한 주의관찰이 요구된다.

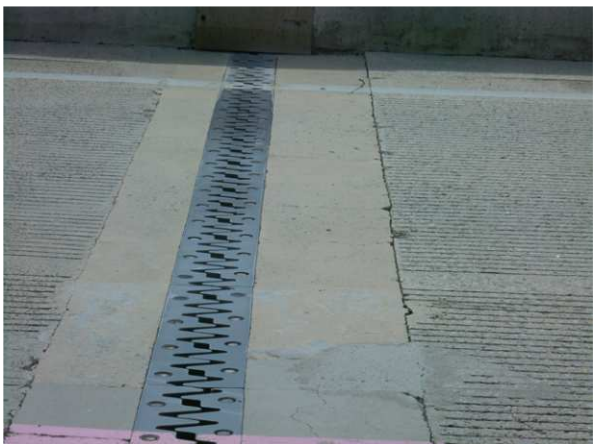
| 손상현황 | • A1 후타재 균열(0.2mm/0.5m ×7EA) | 손상현황 | • P3 이물질퇴적(2.0m) |
| 원 인 | • 건조수축, 장기공용, 차량운하중 | 원 인 | • 장기공용, 비산먼지퇴적 |

| 조치방안 | • 표면처리 | 조치방안 | • 청소 |

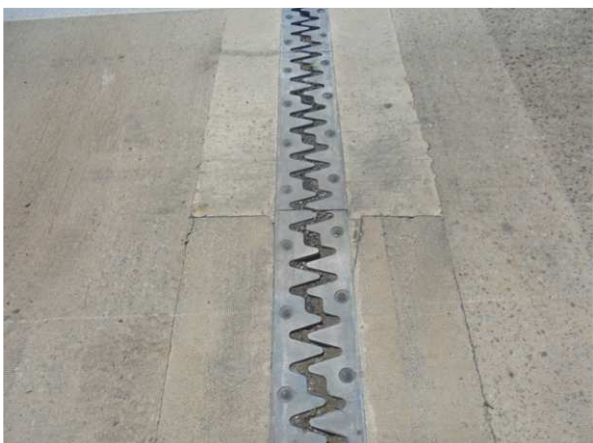
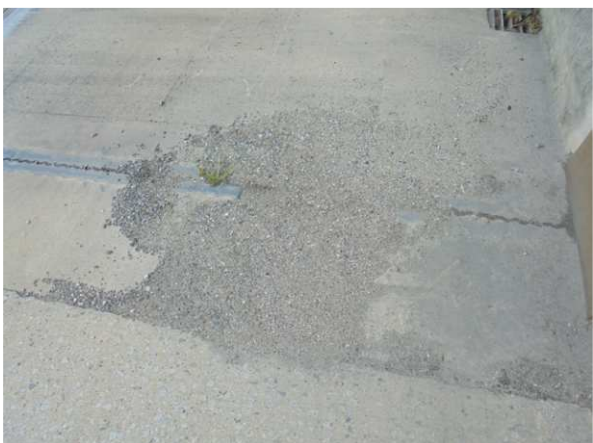
| 손상현황 | • P5 이물질퇴적(3.0m) | 손상현황 | • A2 이물질퇴적(2.0m) |
| 원 인 | • 장기공용, 비산먼지퇴적 | 원 인 | • 장기공용, 비산먼지퇴적 |

- 신축이음에 발생한 후타재 균열은 건조수축, 차량 통행하중 및 충격, 장기공용 등으로 인한 손상으로 판단되며, 내구성 확보를 위해 표면처리 등의 보수가 요구된다.
- 비산먼지, 공용기간 증가 등에 의한 이물질 퇴적의 경우 신축이음의 원활한 거동을 위한 청소 등의 정비가 필요할 것으로 판단된다.

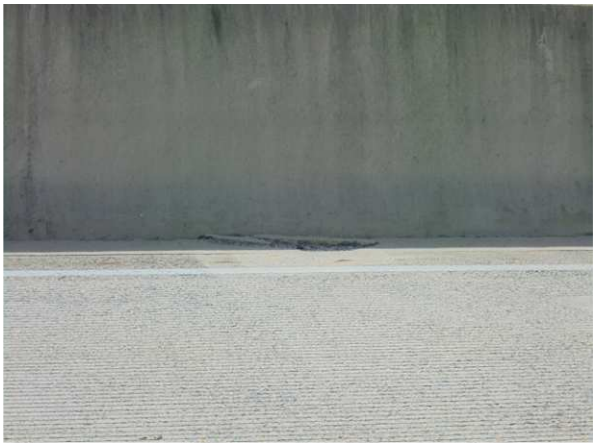
| 손상현황 | • S4 파손(0.3m×1.0m) | 손상현황 | • S3 상태양호 |
| 원 인 | • 시공미흡, 차량윤하중 | 원 인 | — |

- 교면포장에 발생한 포장 파손은 시공미흡, 다짐미흡, 차량윤하중 등에 의한 손상으로 판단되며, 내구성 및 주행 차량의 안전성 확보를 위해 단면보수를 실시하는 것이 요구된다.

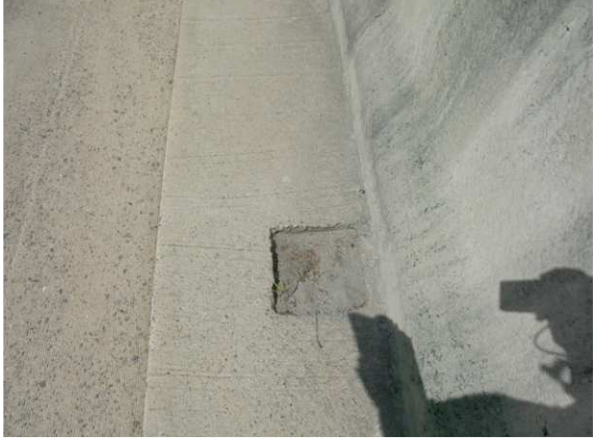
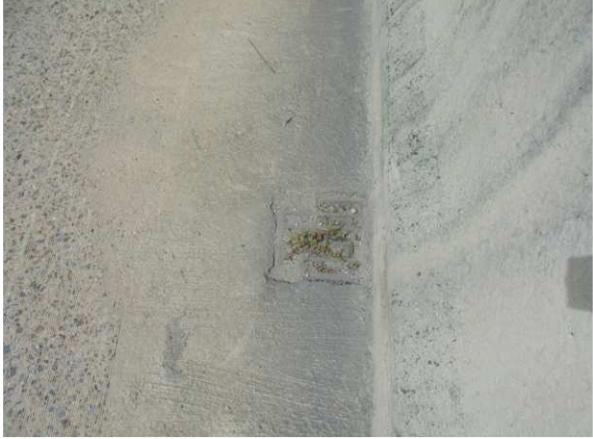
| 손상현황 | • S1 배수구 막힘 1EA | 손상현황 | • S4 배수구 막힘 1EA |
| 원 인 | • 공용기간 경과, 비산물퇴적 등 | 원 인 | • 공용기간 경과, 비산물퇴적 등 |

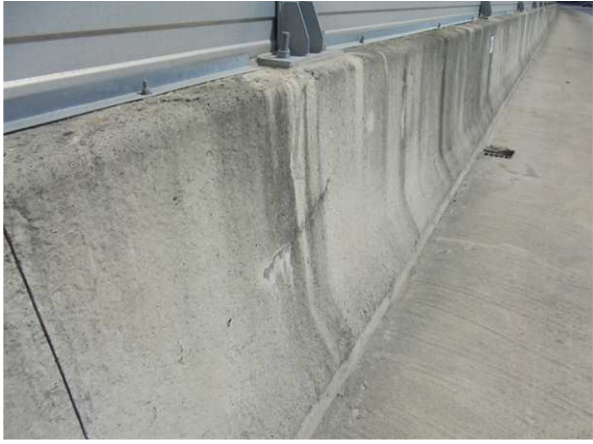
| 손상현황 | • S1 방호벽 균열 (0.3mm/1.0m) | 손상현황 | • S1 방호벽 접속부 연석파손 1EA |
| 원 인 | • 건조수축, 거푸집 조기탈형 등 | 원 인 | • 시공미흡, 다짐미흡 |

| 조치방안 | • 주입보수 | 조치방안 | • 단면보수 |

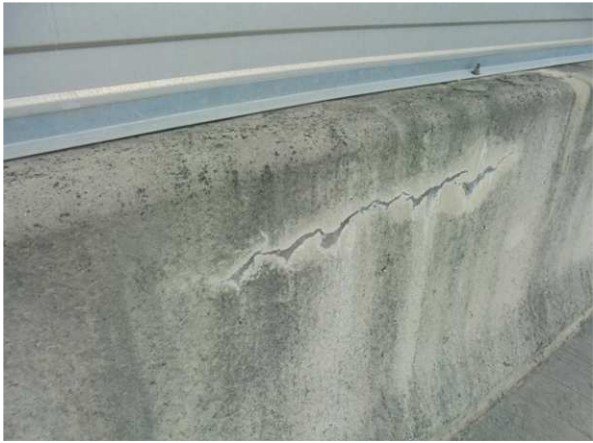
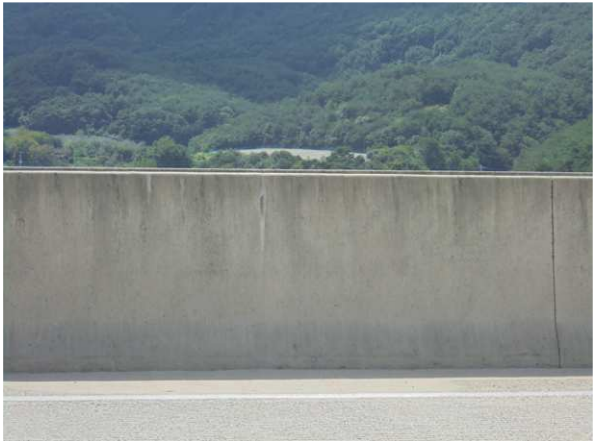
| 손상현황 | • S3 방호벽 균열 (0.2mm/1.0m) | 손상현황 | • S6 중앙분리대 균열 (0.2mm/0.5m) |
| 원 인 | • 건조수축, 거푸집 조기탈형 등 | 원 인 | • 건조수축, 거푸집 조기탈형 등 |

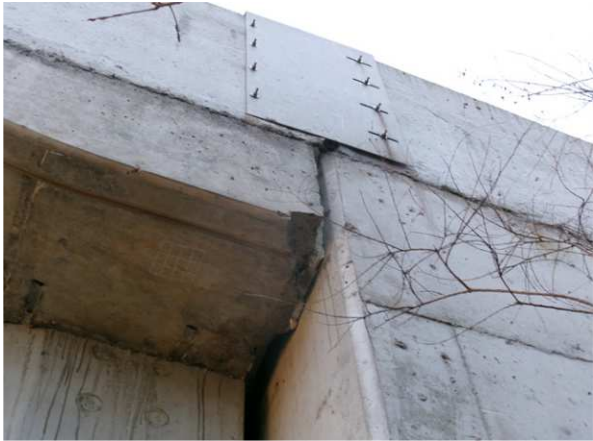
| 손상현황 | • S1 파손(0.1m×0.2m) | 손상현황 | • S3 상태양호 |
| 원 인 | • 시공미흡, 외부충격 등 | 원 인 | • - |

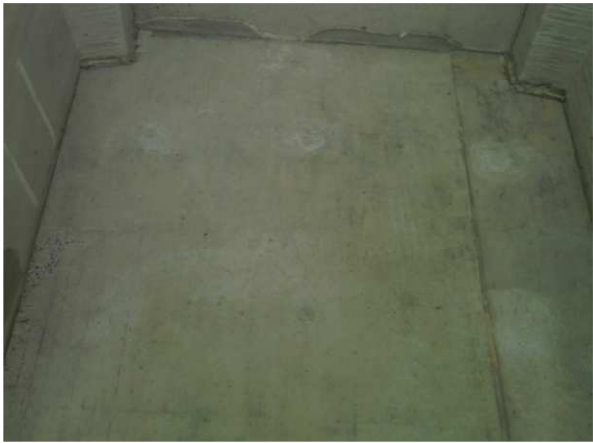
| 손상현황 | • S2 망상균열(1.0m×1.0m) | 손상현황 | • S3 표면박리(0.5m×2.0m) |
| 원 인 | • 건조수축, 거푸집 조기탈형 등 | 원 인 | • 시공미흡, 다짐미흡 등 |

| 조치방안 | • 표면처리 | 조치방안 | • 단면보수 |

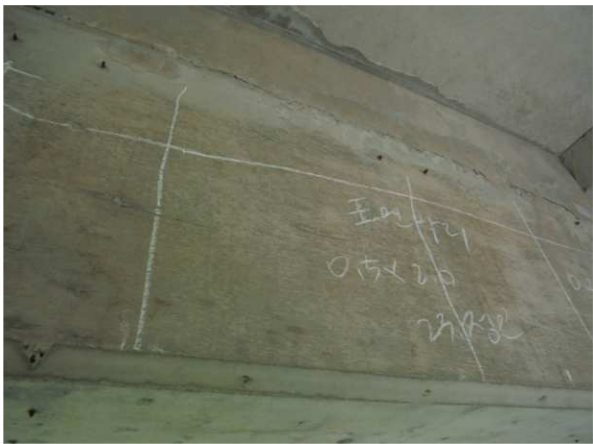
| 손상현황 | • S3 균열(0.2mm/0.5m×3EA) | 손상현황 | • S5 상태양호 |
| 원 인 | • 건조수축, 거푸집 조기탈형 등 | 원 인 | • - |

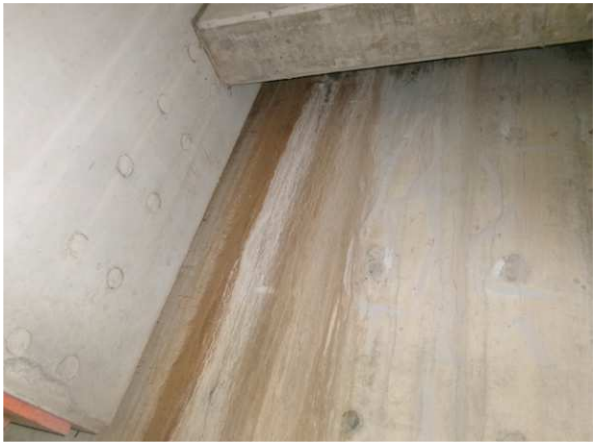
| 손상현황 | • A1 백태(0.3m×2.5m) | 손상현황 | • A1 체수(1.0m×1.0m) |
| 원 인 | • 우수유입, 수분침투 등 | 원 인 | • 우수유입 등 |

| 조치방안 | • 표면처리 | 조치방안 | • 주의관찰 |

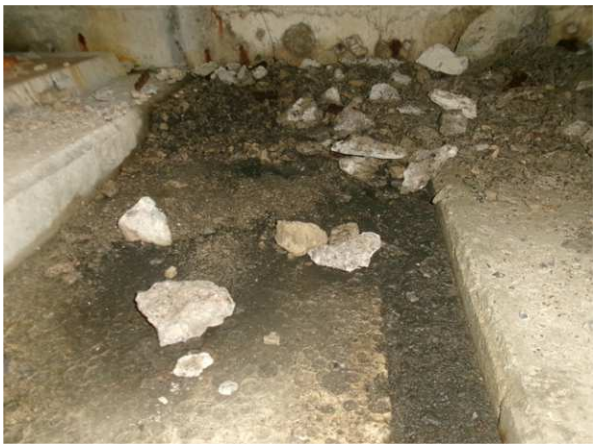
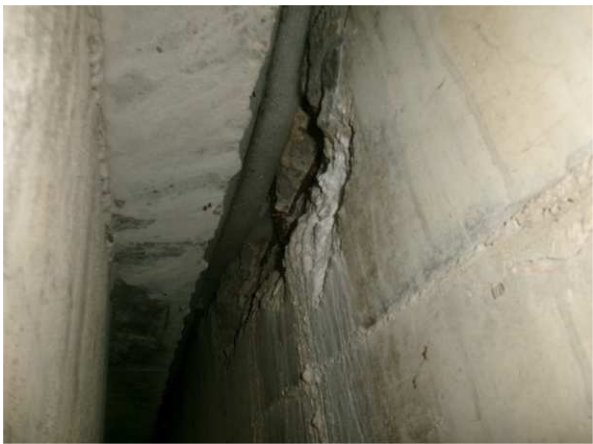
| 손상현황 | • A1 페콘크리트 퇴적(1.0m×1.0m) | 손상현황 | • A1 파손 및 철근노출(1.0m×0.3m) |
| 원 인 | • 시공미흡 | 원 인 | • 다짐미흡, 외부충격 등 |

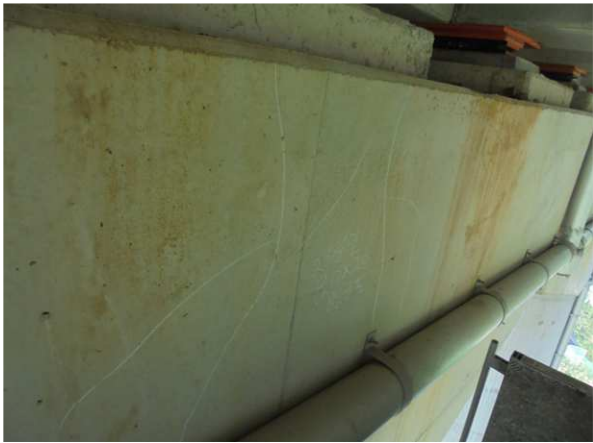
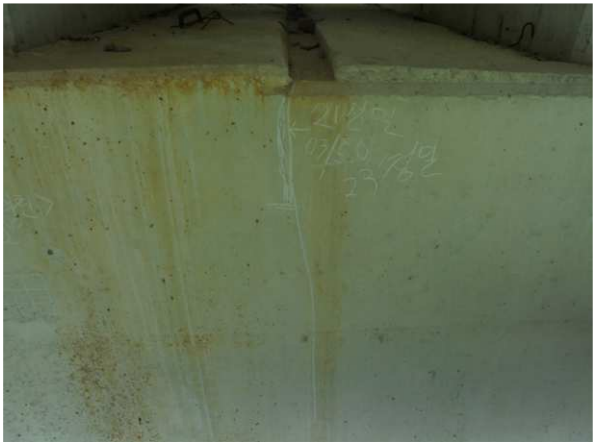
| 손상현황 | • P1 망상균열(8.0m×2.0m) | 손상현황 | • P2 균열(0.3mm/0.5m) |
| 원 인 | • 건조수축, 거푸집 조기탈형 등 | 원 인 | • 건조수축, 거푸집 조기탈형 등 |

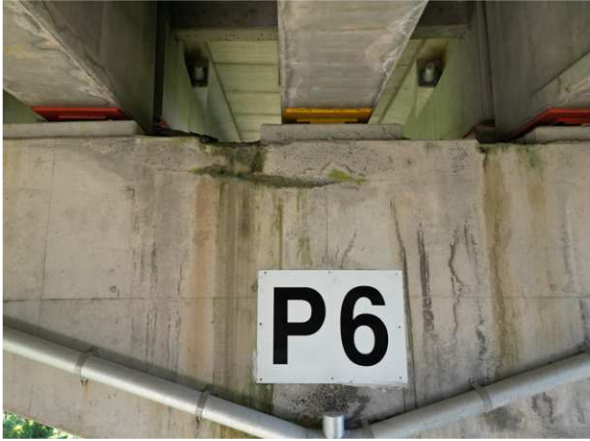
| 손상현황 | • P5 표면박리(8.0m×2.0m) | 손상현황 | • P6 재료분리(1.5m×1.0m) |
| 원 인 | • 시공미흡, 다짐미흡 등 | 원 인 | • 시공미흡, 다짐미흡 등 |

| 조치방안 | • 단면보수 | 조치방안 | • 단면보수 |

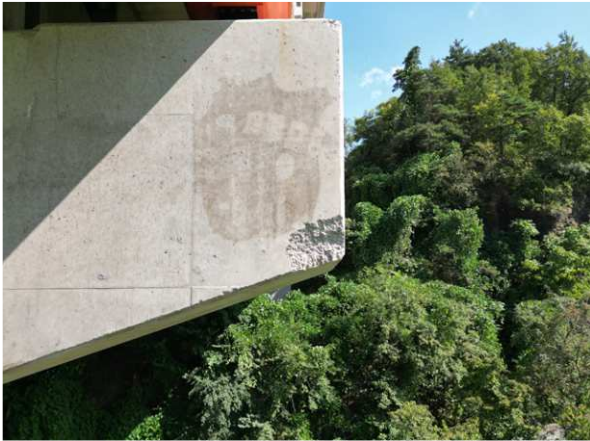
| 손상현황 | • P6 표면오염(6.0m×2.5m) | 손상현황 | • P6 박락(0.5m×0.5m) |
| 원 인 | • 신축이음부 우수유입 등 | 원 인 | • 외부충격 등 |

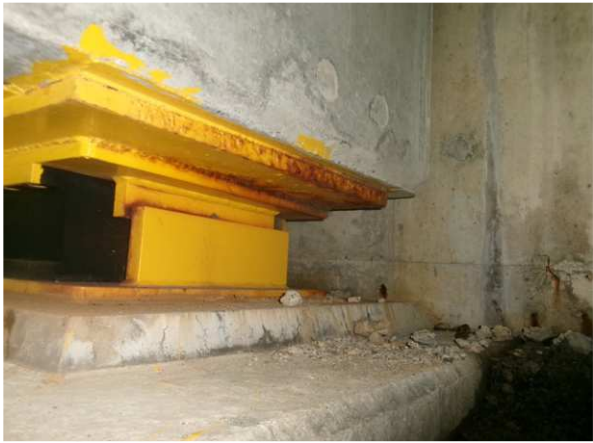
| 손상현황 | • A1-Sh3 플레이트 부식 | 손상현황 | • P1-Sh8 몰탈 균열(0.1mm/0.2m) |
| 원 인 | • 장기공용, 습기흡착 | 원 인 | • 건조수축, 온도변화 |

| 조치방안 | • 재도장 | 조치방안 | • 표면처리 |

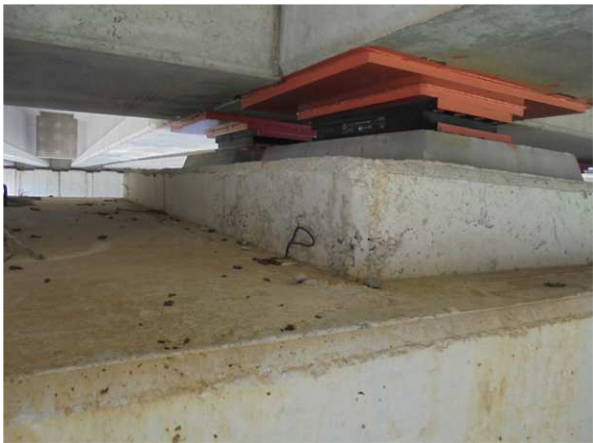
| 손상현황 | • P1-Sh8 반침콘크리트 재료분리(0.5m×1.0m) | 손상현황 | • P2-Sh3 몰탈 균열(0.2mm/0.3m) |
| 원 인 | • 다짐미흡, 거푸집 조기탈형 등 | 원 인 | • 건조수축, 온도변화 |

| 조치방안 | • 단면보수 | 조치방안 | • 표면처리 |

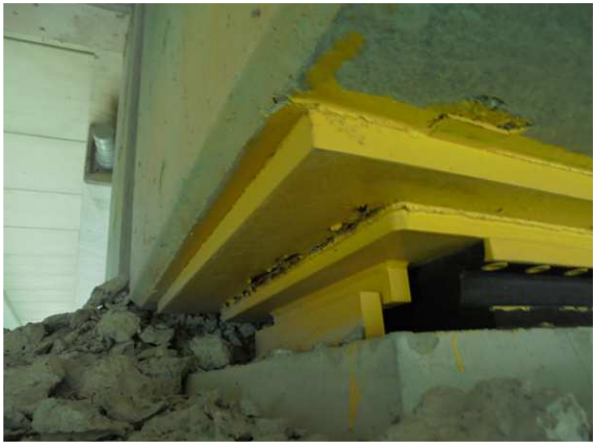
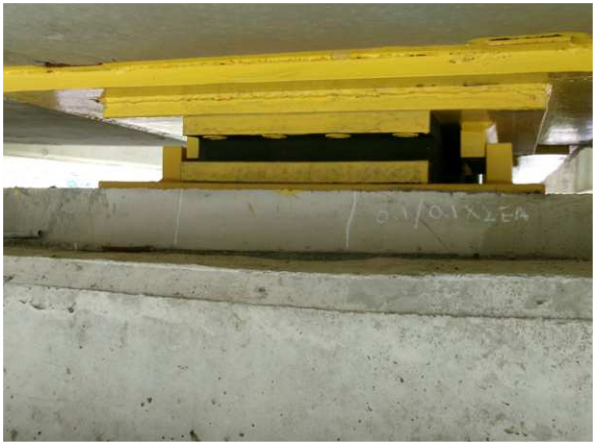
| 손상현황 | • P3-Sh3 플레이트 도장박리(0.1m×0.5m) | 손상현황 | • P4-Sh8 몰탈 균열(0.1mm/0.1m) |
| 원 인 | • 시공미흡, 공용기간 증가 등 | 원 인 | • 건조수축, 온도변화 |

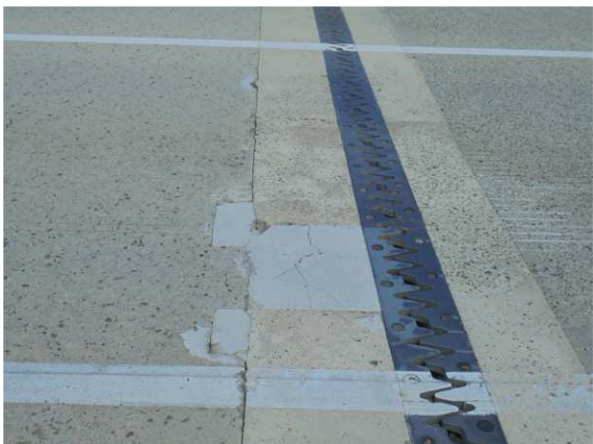
| 손상현황 | • A1 후타재 보수부 파손(0.5m×0.5m) | 손상현황 | • A1 후타재 균열(0.2mm/0.3m×6EA) |
| 원 인 | • 외부충격, 차량윤하중, 보수미흡 | 원 인 | • 건조수축, 장기공용, 차량윤하중 |

| 조치방안 | • 단면보수 | 조치방안 | • 표면처리 |

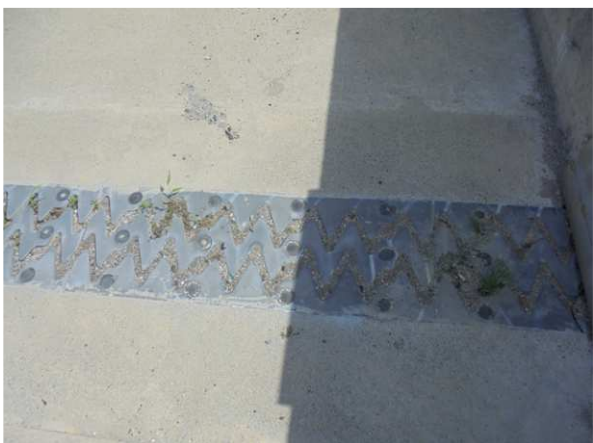
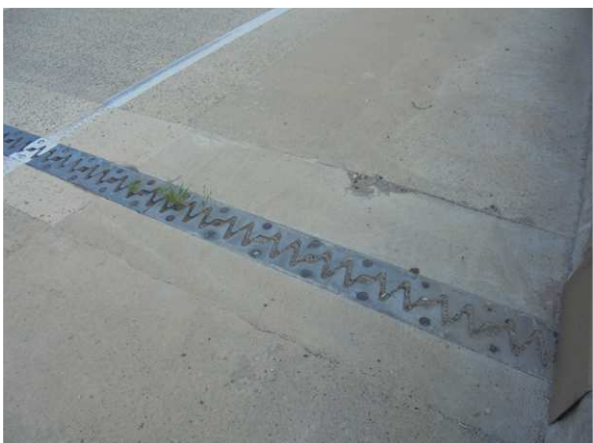
| 손상현황 | • P3 토사퇴적(2.0m) | 손상현황 | • P6 토사퇴적(2.0m) |
| 원 인 | • 장기공용, 비산먼지퇴적 | 원 인 | • 장기공용, 비산먼지퇴적 |

| 조치방안 | • 청소 | 조치방안 | • 청소 |

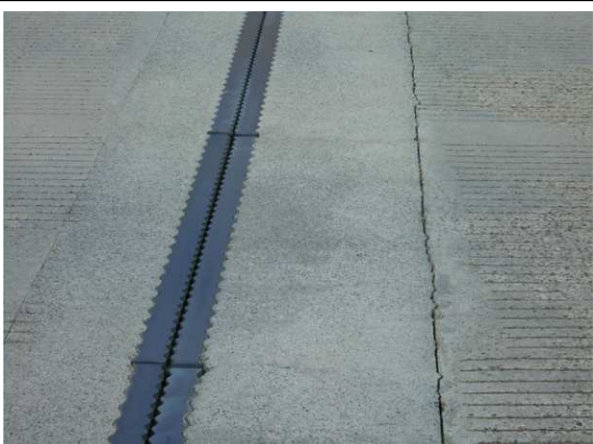
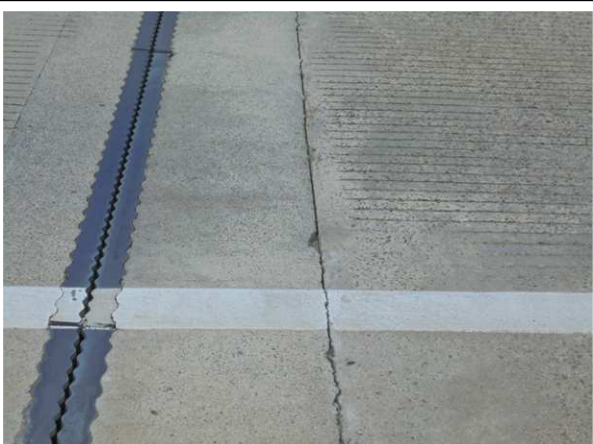
| 손상현황 | • A2 후타재 균열(0.3mm/0.5m×5EA) | 손상현황 | • A2 후타재 파손(0.1m×0.1m) |
| 원 인 | • 건조수축, 장기공용, 차량윤하중 | 원 인 | • 외부충격, 차량윤하중 |

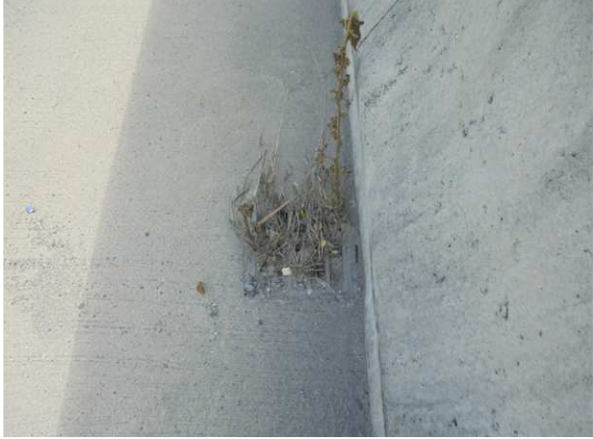
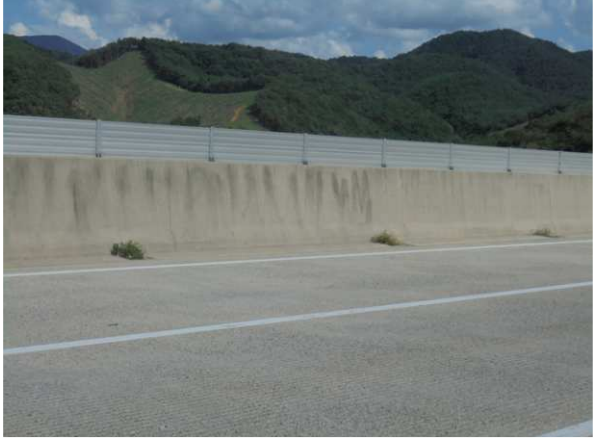
| 손상현황 | • S1 배수구 막힘 1EA | 손상현황 | • S3 배수구 막힘 7EA |
| 원 인 | • 공용기간 경과, 비산물퇴적 등 | 원 인 | • 공용기간 경과, 비산물퇴적 등 |

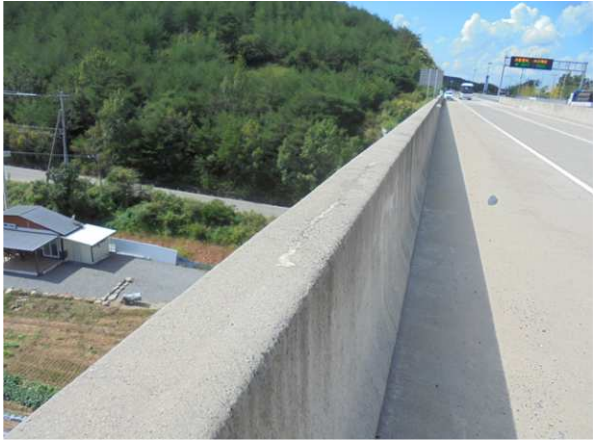
| 손상현황 | • S2 방호벽 균열 (0.1mm/1.5m) | 손상현황 | • S3 방호벽 균열 (1.0mm/2.0m) |
| 원 인 | • 건조수축, 공용기간 경과 등 | 원 인 | • 건조수축, 공용기간 경과 등 |

| 조치방안 | • 표면처리 | 조치방안 | • 주입보수 |

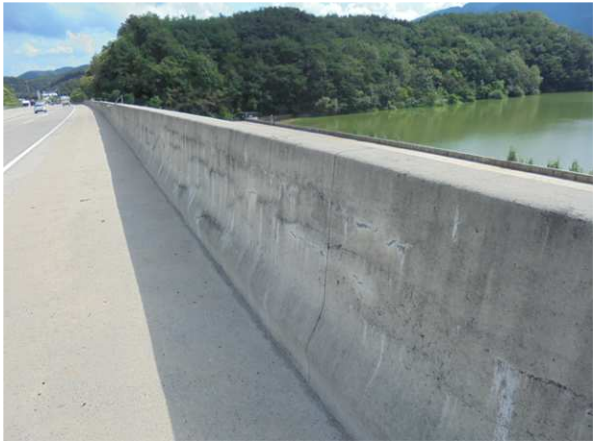
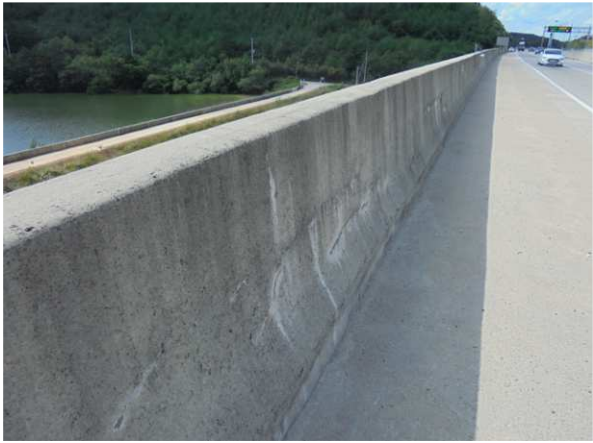
| 손상현황 | • S4 방호벽 균열 (0.2mm/12.0m) | 손상현황 | • S5 방호벽 균열 (0.2mm/1.5m) |
| 원 인 | • 건조수축, 공용기간 경과 등 | 원 인 | • 건조수축, 공용기간 경과 등 |
