## 24. 가래실교

### 24.1 시설물의 개요

본 시설물은 경상북도 영천시 화산면 가상리(상주영천고속도로 75.516~75.673km)에 위치한 교량으로서 총 연장 315.0m, 폭 24.3m, 왕복 4차로로 시공되어 있다.

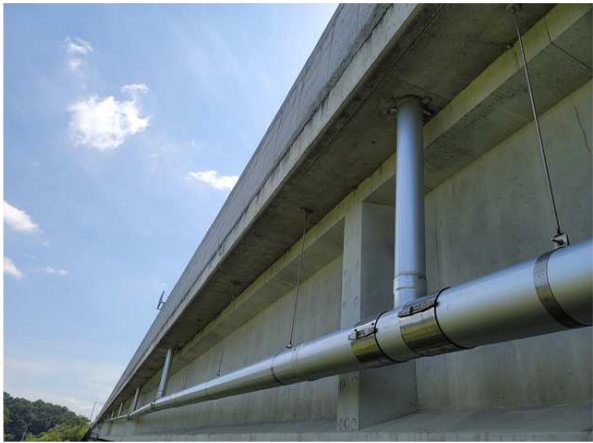
| 손상현황 | • S3 백태(0.1m×0.2m) | 손상현황 | • S3 백태(0.1m×0.2m) |
| 원 인 | • 건조수축, 수분접촉 | 원 인 | • 건조수축, 수분접촉 |

| 조치방안 | • 표면처리 | 조치방안 | • 표면처리 |

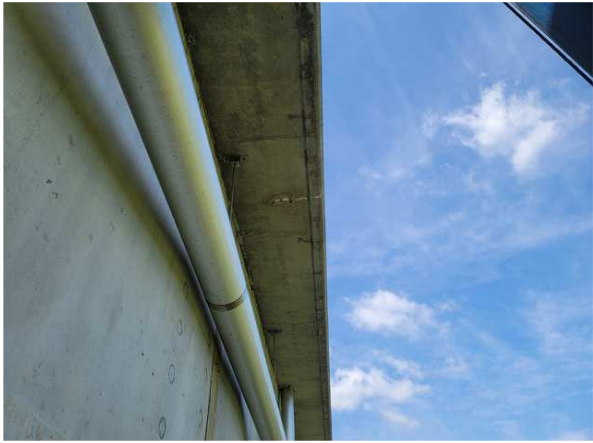
| 손상현황 | • S4 백태(0.1m×0.5m) | 손상현황 | • S7 백태(0.2m×0.3m) |
| 원 인 | • 건조수축, 수분접촉 | 원 인 | • 건조수축, 수분접촉 |

| 조치방안 | • 표면처리 | 조치방안 | • 표면처리 |

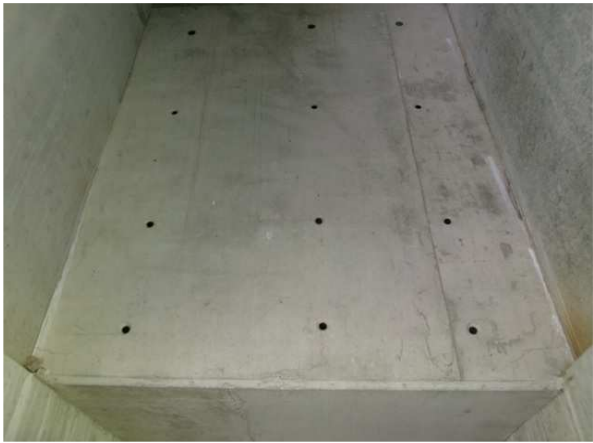
| 손상현황 | • S2-G1~2 망상균열(2.0m×3.0m) | 손상현황 | • S4-G1~2 백태(0.1m×0.5m) |
| 원 인 | • 건조수축, 온도변화 | 원 인 | • 장기공용, 수분접촉 |

| 조치방안 | • 표면처리 | 조치방안 | • 표면처리 |

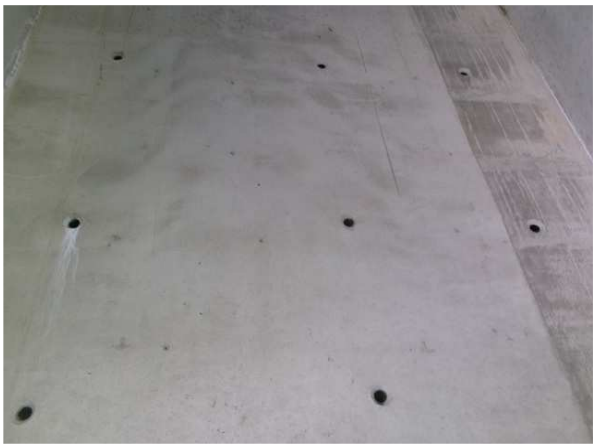
| 손상현황 | • S4-G3~4 망상균열(2.0m×3.0m) | 손상현황 | • S6-G2~3 들뜸(0.3m×0.2m) |
| 원 인 | • 건조수축, 온도변화 | 원 인 | • 시공미흡, 외부충격 |

| 조치방안 | • 표면처리 | 조치방안 | • 단면보수 |

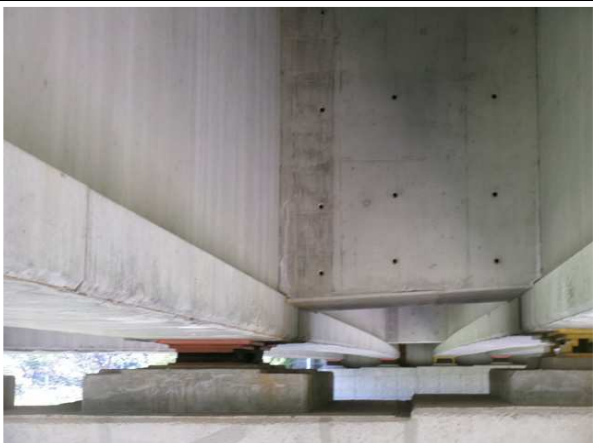
| 손상현황 | • S6-G2~3 백태(0.1m×0.3m) | 손상현황 | • S6-G4~5 망상균열(2.0m×3.0m) |
| 원 인 | • 장기공용, 수분접촉 | 원 인 | • 건조수축, 온도변화 |

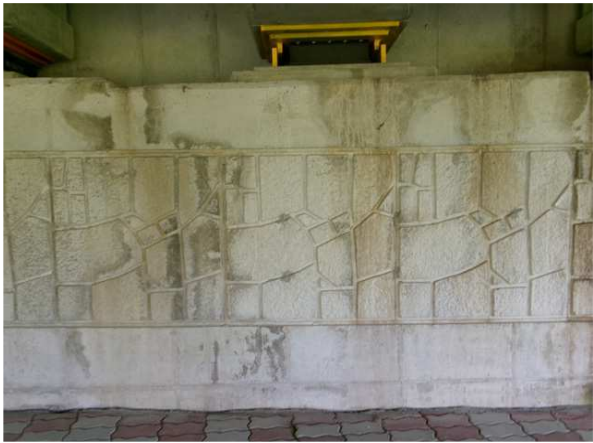
| 손상현황 | • A1 균열(0.2mm/0.5m) | 손상현황 | • A1 균열(0.2mm/2.0m) |
| 원 인 | • 건조수축, 온도변화, 거푸집 조기탈거 등 | 원 인 | • 건조수축, 온도변화, 거푸집 조기탈거 등 |

| 조치방안 | • 표면처리 | 조치방안 | • 표면처리 |

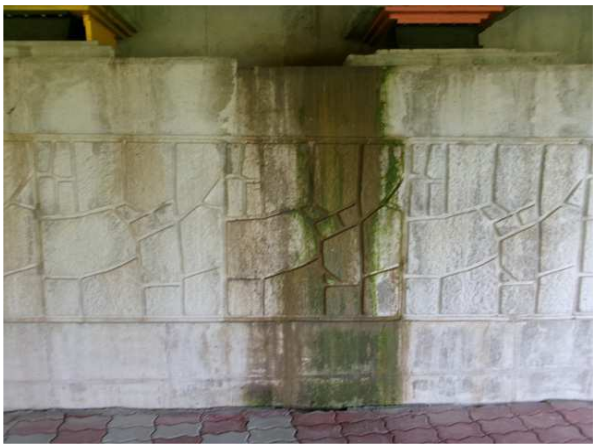
| 손상현황 | • A1 누수흔적(0.5m×2.0m) | 손상현황 | • A2 균열(0.2mm/0.5m) |
| 원 인 | • 우수유입 등 | 원 인 | • 건조수축, 온도변화, 거푸집 조기탈거 등 |

| 조치방안 | • 주의관찰 후 조치 | 조치방안 | • 표면처리 |

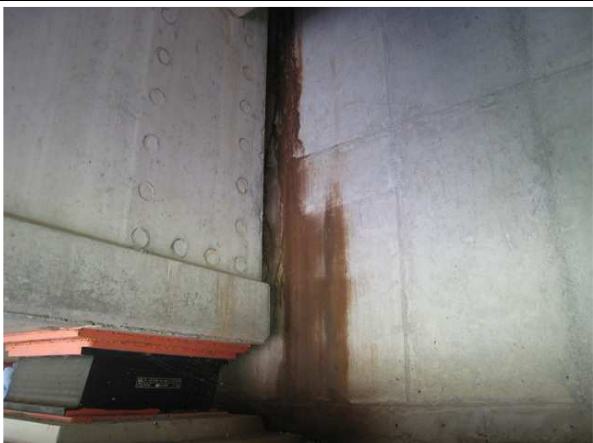
| 손상현황 | • A2 누수흔적(0.5m×2.0m) | 손상현황 | • A2 법면 상태양호 |
| 원 인 | • 우수유입 등 | 원 인 | — |

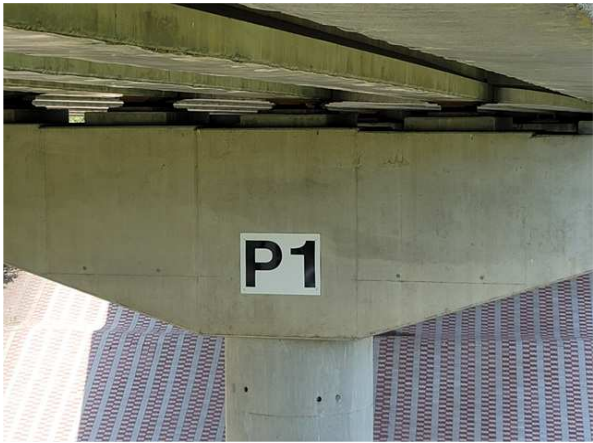
| 손상현황 | <ul style="list-style-type: none"> <li>• P1 코핑부 망상균열(10.0m×1.0m)</li> </ul> | 손상현황 | <ul style="list-style-type: none"> <li>• P4 코핑부 망상균열(10.0m×1.5m)</li> </ul> |
| 원 인 | <ul style="list-style-type: none"> <li>• 건조수축, 온도변화, 거푸집 조기탈거 등</li> </ul> | 원 인 | <ul style="list-style-type: none"> <li>• 건조수축, 온도변화, 거푸집 조기탈거 등</li> </ul> |

| 조치방안 | <ul style="list-style-type: none"> <li>• 표면처리</li> </ul> | 조치방안 | <ul style="list-style-type: none"> <li>• 표면처리</li> </ul> |

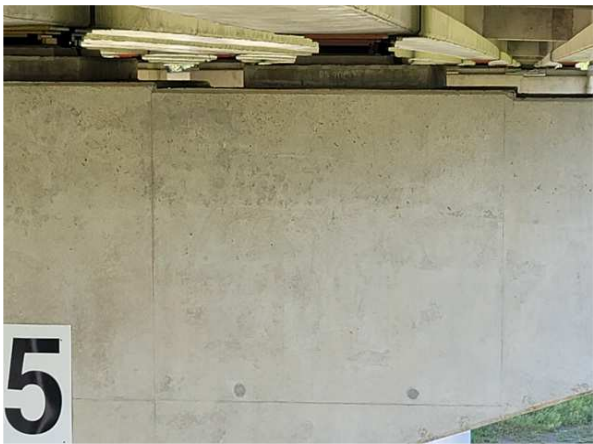
| 손상현황 | <ul style="list-style-type: none"> <li>• P5 코핑부 망상균열(10.0m×1.5m)</li> </ul> | 손상현황 | <ul style="list-style-type: none"> <li>• P5 코핑부 재료분리(0.3m×0.3m)</li> </ul> |
| 원 인 | <ul style="list-style-type: none"> <li>• 건조수축, 온도변화, 거푸집 조기탈거 등</li> </ul> | 원 인 | <ul style="list-style-type: none"> <li>• 다짐미흡, 열화</li> </ul> |

| 조치방안 | <ul style="list-style-type: none"> <li>• 표면처리</li> </ul> | 조치방안 | <ul style="list-style-type: none"> <li>• 단면보수</li> </ul> |

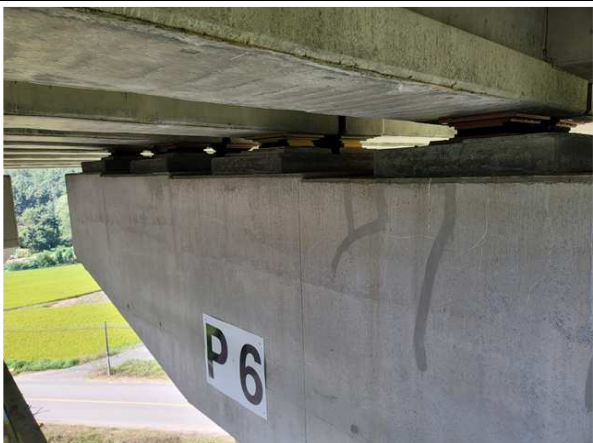
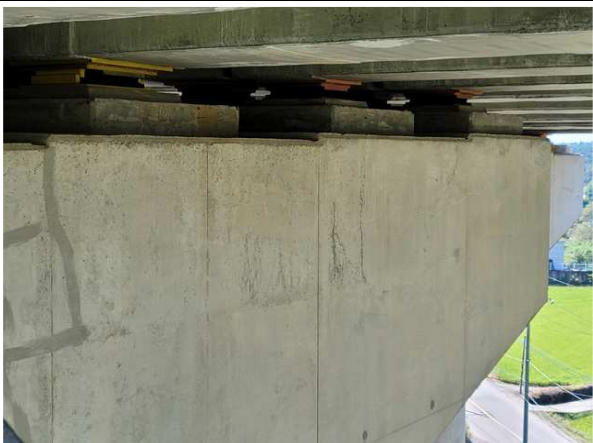
| 손상현황 | <ul style="list-style-type: none"> <li>• P6 코핑부 망상균열(10.0m×2.0m)</li> </ul> | 손상현황 | <ul style="list-style-type: none"> <li>• P6 코핑부 망상균열(10.0m×2.0m)</li> </ul> |
| 원 인 | <ul style="list-style-type: none"> <li>• 건조수축, 온도변화, 거푸집 조기탈거 등</li> </ul> | 원 인 | <ul style="list-style-type: none"> <li>• 건조수축, 온도변화, 거푸집 조기탈거 등</li> </ul> |

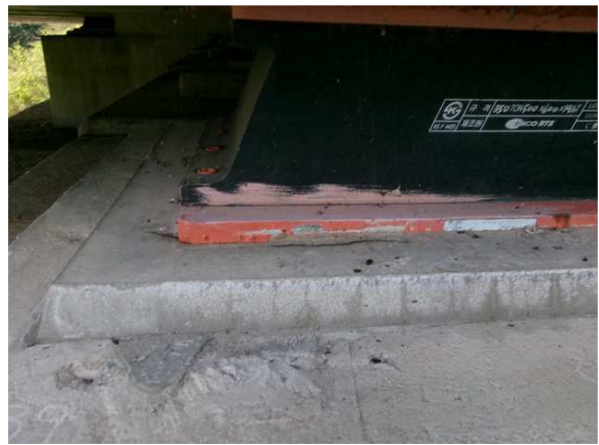
| 손상현황 | • A1-Sh1 콘크리트 균열(0.1mm/0.2m) |
| 원 인 | • 건조수축, 온도변화 |

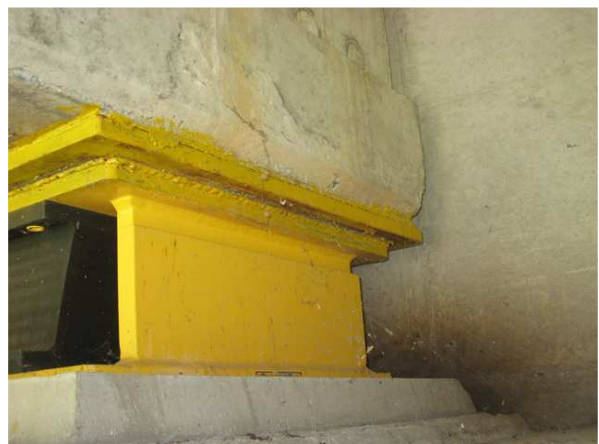
| 손상현황 | • A1-Sh3 몰탈 균열(0.1mm/0.1m) |
| 원 인 | • 건조수축, 온도변화 |

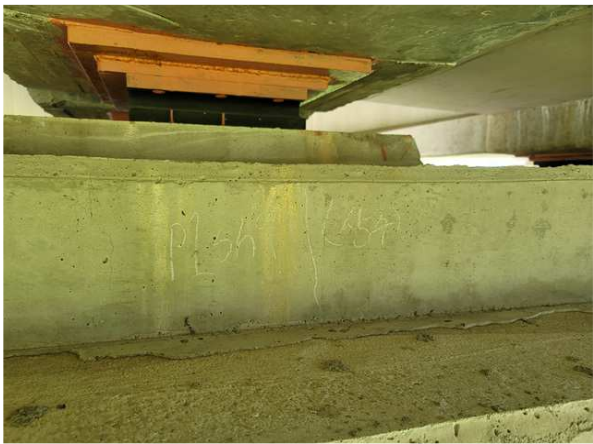
| 손상현황 | • P1-Sh7 콘크리트 균열(0.1mm/0.3m) | 손상현황 | • P2-Sh8 콘크리트 백태(0.1m×0.1m) |
| 원 인 | • 건조수축, 온도변화 | 원 인 | • 온도변화, 수분접촉 |

| 조치방안 | • 표면처리 | 조치방안 | • 표면처리 |

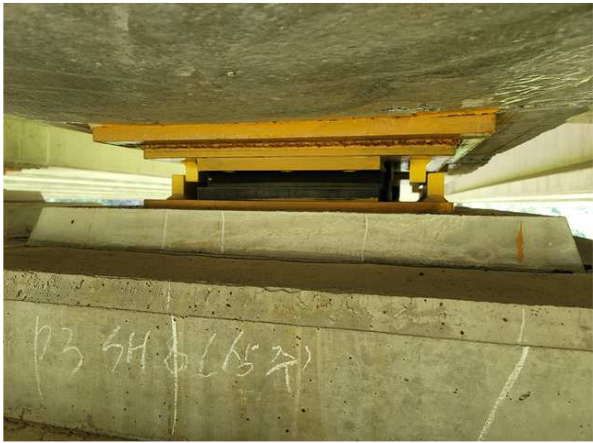
| 손상현황 | • P3-Sh8 몰탈 균열(0.1mm/0.2m) | 손상현황 | • P4-Sh7 콘크리트 균열(0.1mm/0.3m) |
| 원 인 | • 건조수축, 온도변화 | 원 인 | • 건조수축, 온도변화 |

| 조치방안 | • 표면처리 | 조치방안 | • 표면처리 |

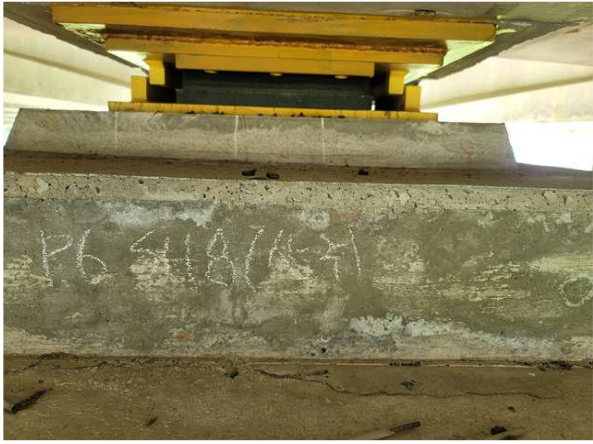
| 손상현황 | • P6-Sh8 콘크리트 균열(0.1mm/0.5m) | 손상현황 | • P6-Sh9 몰탈 균열(0.1mm/0.3m) |
| 원 인 | • 건조수축, 온도변화 | 원 인 | • 건조수축, 온도변화 |

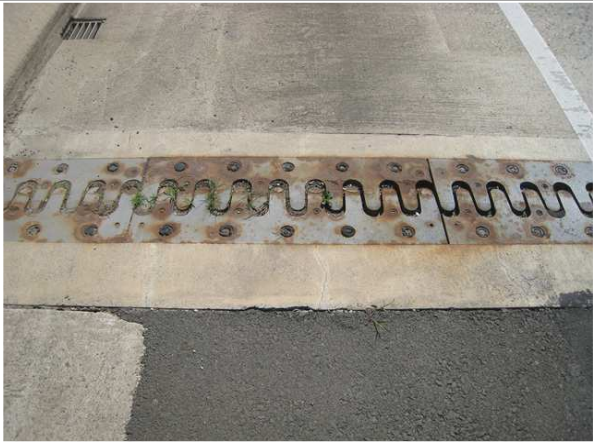
| 손상현황 | • A1 본체 부식 | 손상현황 | • A1 후타재 균열(0.2mm/0.3m) |
| 원 인 | • 장기공용, 수분접촉 | 원 인 | • 장기공용, 열화, 건조수축 |

| 조치방안 | • 주의관찰 | 조치방안 | • 표면처리 |

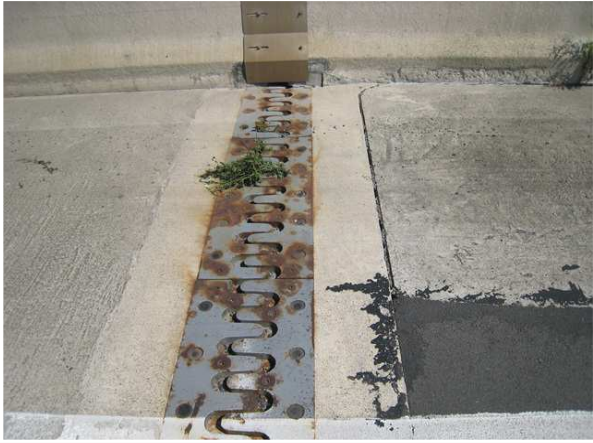
| 손상현황 | • A2 본체 부식 | 손상현황 | • A2 후타재 균열(0.2mm/0.3m) |
| 원 인 | • 장기공용, 수분접촉 | 원 인 | • 장기공용, 열화, 건조수축 |

| 조치방안 | • 주의관찰 | 조치방안 | • 표면처리 |

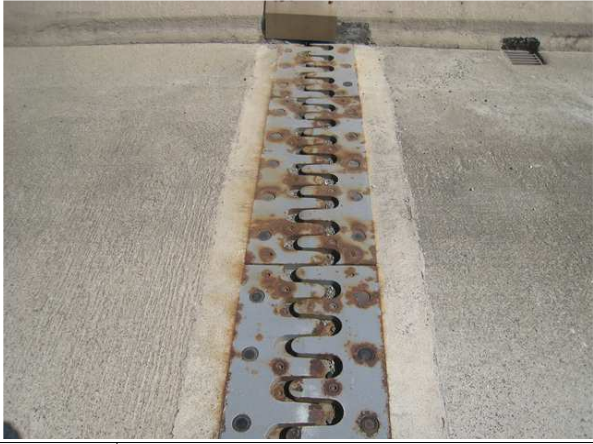
| 손상현황 | • P4 본체 부식 | 손상현황 | • P4 후타재 균열(0.2mm/0.3m) |
| 원 인 | • 장기공용, 수분접촉 | 원 인 | • 장기공용, 열화, 건조수축 |

| 조치방안 | • 주의관찰 | 조치방안 | • 표면처리 |

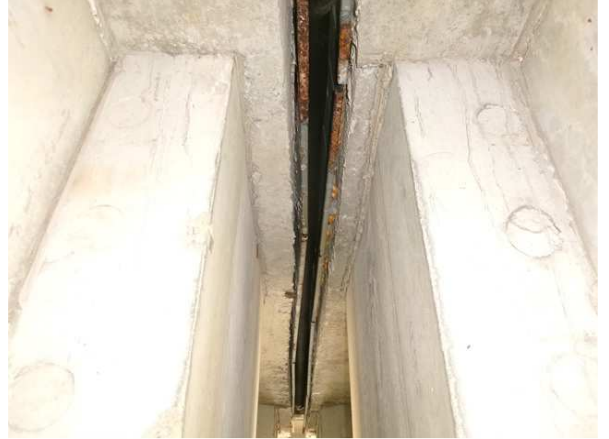
| 손상현황 | • A1 차수관 볼트탈락 | 손상현황 | • P4 신축이음 하부 전경 |
| 원 인 | • 장기공용, 온도변화 | 원 인 | — |

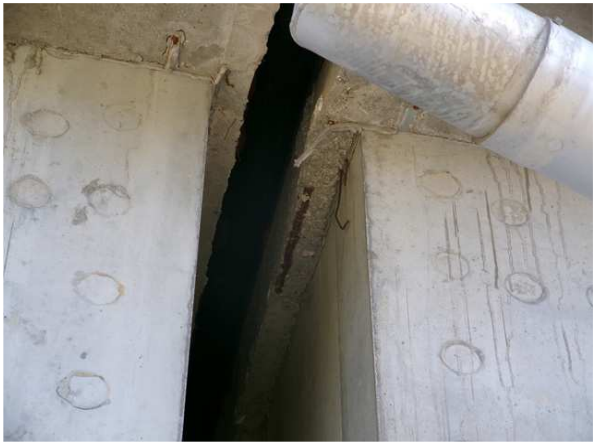
| 구분 | 정밀안전점검 결과(영향방향) | 비고 |
|---|---|---|
| 바닥판하면 | <ul style="list-style-type: none"> <li>바닥판 하면에 발생한 철근노출의 경우 피복부족에 의한 손상으로 추정되며, 습기흡착 등으로 인한 철근부식, 박락 등 2차 손상으로의 진전 방지 및 구조물의 내구성 증진을 위한 단면보수, 방청 등의 조치가 필요하다고 판단된다.</li> </ul> | |

| 손상현황 | • S5 철근노출(0.1m×0.5m) | 손상현황 | • 데크플레이트 상태양호 |
| 원 인 | • 피복부족 | 원 인 | — |

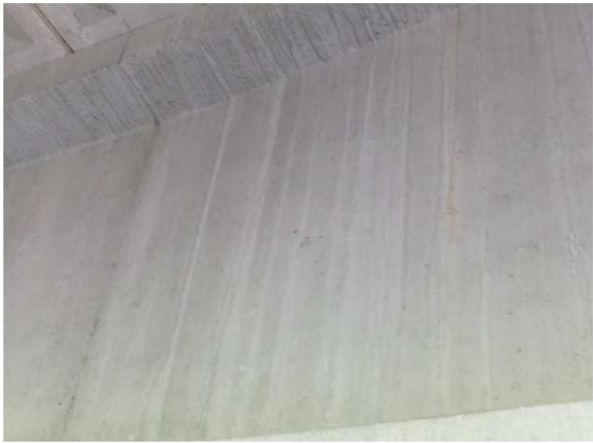
| 손상현황 | • S1-G1 망상균열 (2.0m×3.0m) | 손상현황 | • S5-G2 박락 (0.2m×0.2m) |
| 원 인 | • 건조수축, 온도변화 | 원 인 | • 외부충격 |

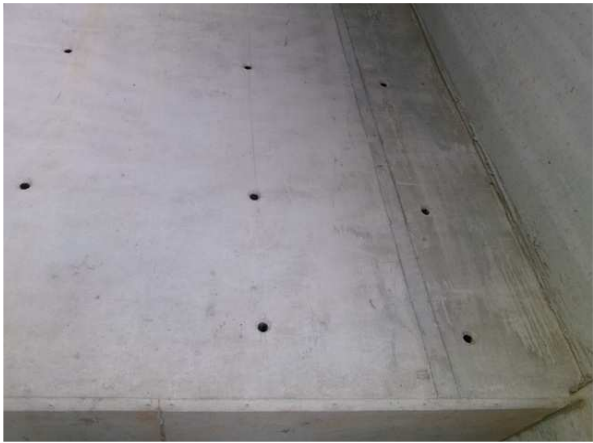
| 손상현황 | • S5-G4~5 망상균열(1.0m×3.0m) | 손상현황 | • S6-G4~5 망상균열(1.0m×3.0m) |
| 원 인 | • 건조수축, 온도변화 | 원 인 | • 건조수축, 온도변화 |

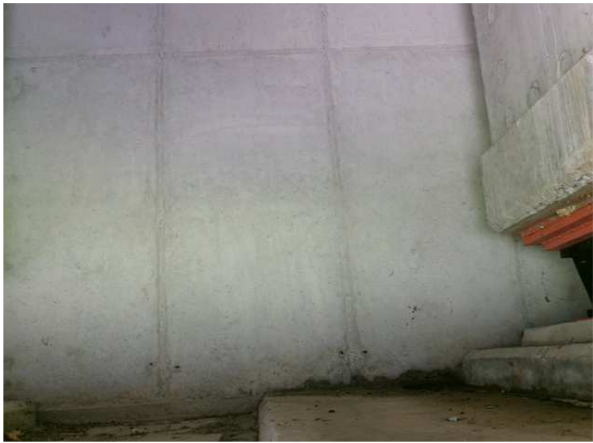
| 손상현황 | • A1 균열(0.1mm/2.0m) | 손상현황 | • A1 균열(0.2mm/2.0m) |
| 원 인 | • 건조수축, 온도변화, 거푸집 조기탈거 등 | 원 인 | • 건조수축, 온도변화, 거푸집 조기탈거 등 |

| 조치방안 | • 표면처리 | 조치방안 | • 표면처리 |

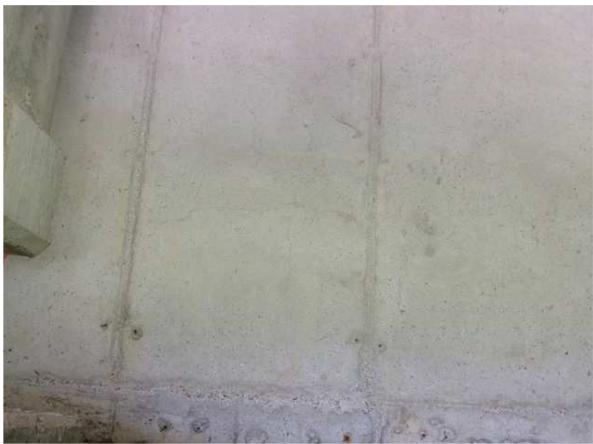
| 손상현황 | • A1 균열(0.2mm/2.0m) | 손상현황 | • A2 균열(0.2mm/0.5m) |
| 원 인 | • 건조수축, 온도변화, 거푸집 조기탈거 등 | 원 인 | • 건조수축, 온도변화, 거푸집 조기탈거 등 |

| 조치방안 | • 표면처리 | 조치방안 | • 표면처리 |

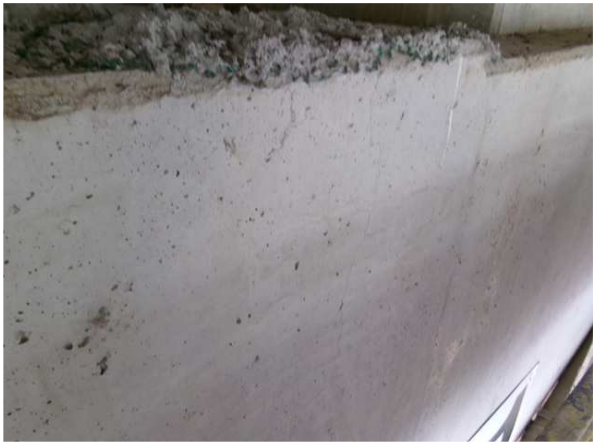
| 손상현황 | • P1 코핑부 망상균열(10.0m×1.5m) | 손상현황 | • P1 코핑부 망상균열(2.0m×1.0m) |
| 원 인 | • 건조수축, 온도변화, 거푸집 조기탈거 등 | 원 인 | • 건조수축, 온도변화, 거푸집 조기탈거 등 |

| 조치방안 | • 표면처리 | 조치방안 | • 표면처리 |

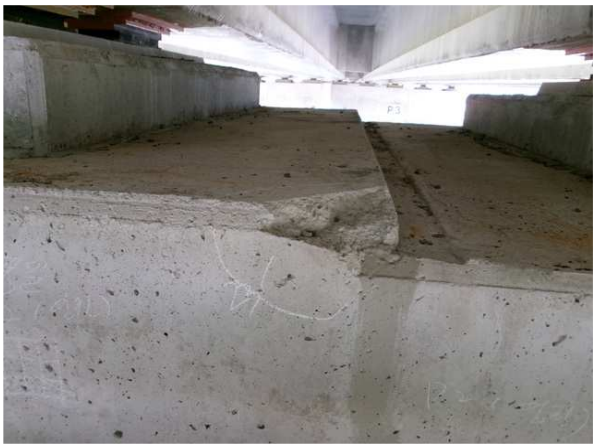
| 손상현황 | • P2 코핑부 파손(0.1m×0.2m) | 손상현황 | • P3 코핑부 균열(0.1mm/2.0m) |
| 원 인 | • 외부충격 | 원 인 | • 건조수축, 온도변화, 거푸집 조기탈거 등 |

| 조치방안 | • 단면보수 | 조치방안 | • 표면처리 |

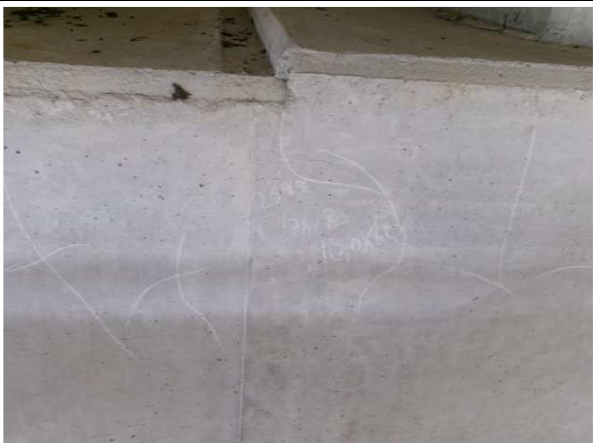
| 손상현황 | • P3 코핑부 망상균열(10.0m×1.5m) | 손상현황 | • P4 코핑부 박락(0.2m×0.2m) |
| 원 인 | • 건조수축, 온도변화, 거푸집 조기탈거 등 | 원 인 | • 외부충격 |

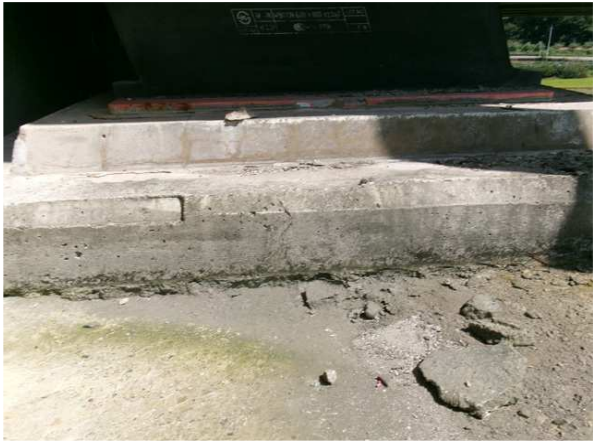
| 손상현황 | • A1-Sh5 콘크리트 균열(0.2mm/0.2m) | 손상현황 | • A2-Sh2 몰탈 균열(0.2mm/0.1m) |
| 원 인 | • 건조수축, 온도변화 | 원 인 | • 온도변화, 수분접촉 |

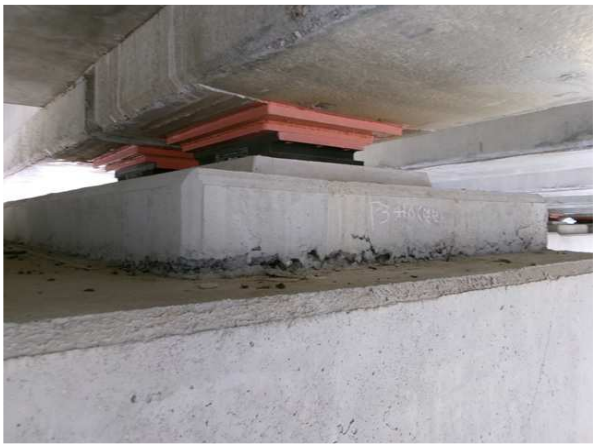
| <table border="1"> <tr> <td>손상현황</td><td>• P3-Sh6 콘크리트 재료분리(0.5m×0.1m)</td></tr> </table> | 손상현황 | • P3-Sh6 콘크리트 재료분리(0.5m×0.1m) | <table border="1"> <tr> <td>손상현황</td><td>• P4-Sh2 몰탈 균열(0.1mm/0.2m)</td></tr> </table> | 손상현황 | • P4-Sh2 몰탈 균열(0.1mm/0.2m) |

| 조치방안 | • 단면보수 | | | | |

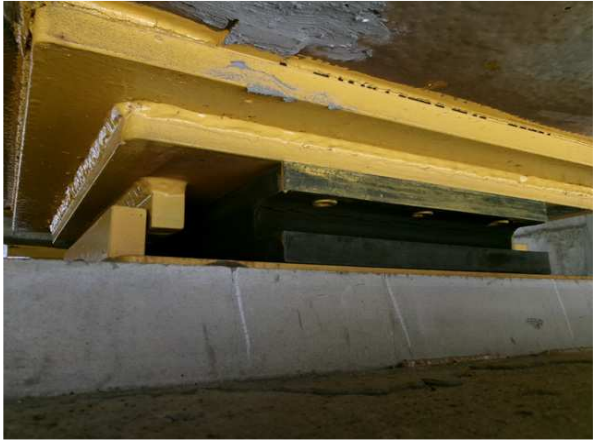
| <table border="1"> <tr> <td>손상현황</td><td>• P4-Sh3 고무재 갈라짐</td></tr> </table> | 손상현황 | • P4-Sh3 고무재 갈라짐 | <table border="1"> <tr> <td>손상현황</td><td>• P6-Sh1 콘크리트 백태(0.5m×0.1m)</td></tr> </table> | 손상현황 | • P6-Sh1 콘크리트 백태(0.5m×0.1m) |

| 조치방안 | • 주의관찰 | | | | |

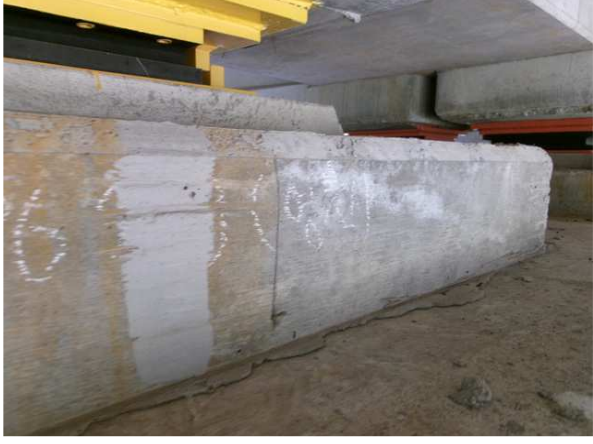
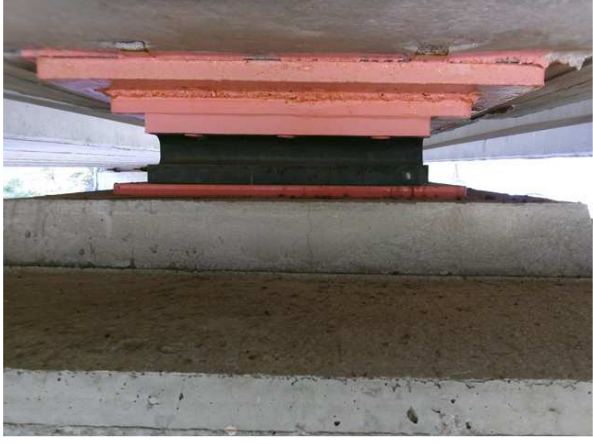
| <table border="1"> <tr> <td>손상현황</td><td>• P6-Sh3 콘크리트 백태(0.3m×0.1m)</td></tr> </table> | 손상현황 | • P6-Sh3 콘크리트 백태(0.3m×0.1m) | <table border="1"> <tr> <td>손상현황</td><td>• P6-Sh5 몰탈 균열(0.1mm/0.2m)</td></tr> </table> | 손상현황 | • P6-Sh5 몰탈 균열(0.1mm/0.2m) |

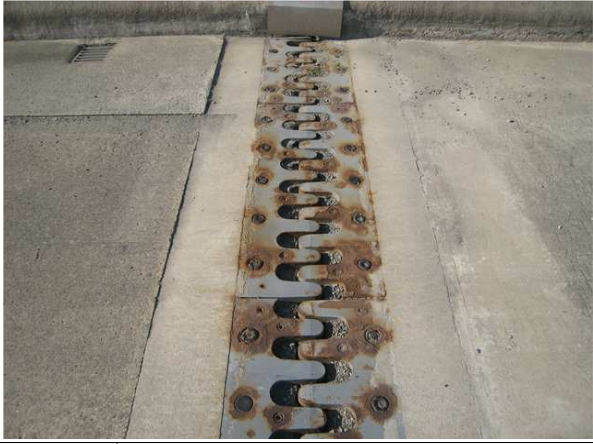
| 손상현황 | • P4 본체 부식 | 손상현황 | • P4 후타재 균열(0.2mm/0.3m) |
| 원 인 | • 장기공용, 수분접촉 | 원 인 | • 장기공용, 열화, 건조수축 |

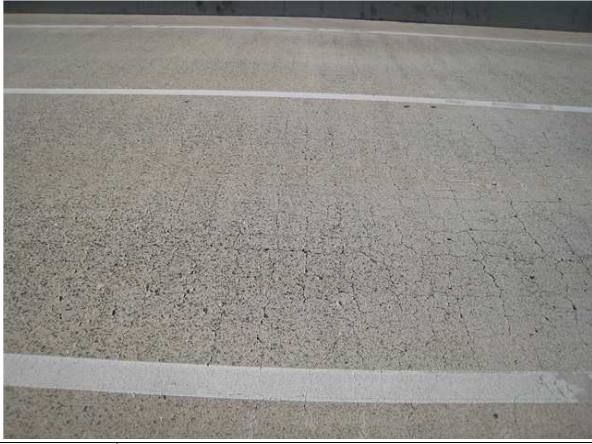
| 손상현황 | • S6 파손 (0.2m×0.2m) | 손상현황 | • S7 망상균열 (6.0m×45.0m) |
| 원 인 | • 장기공용, 건조수축, 중차량 반복통행 | 원 인 | • 장기공용, 건조수축, 중차량 반복통행 |
