## 26. 도림천교

### 26.1 시설물의 개요

본 시설물은 경상북도 영천시 도림동(상주영천고속도로 80.169~80.349km)에 위치한 교량으로서 총 연장 180.0m, 폭 24.3m, 왕복 4차로로 시공되어 있다.

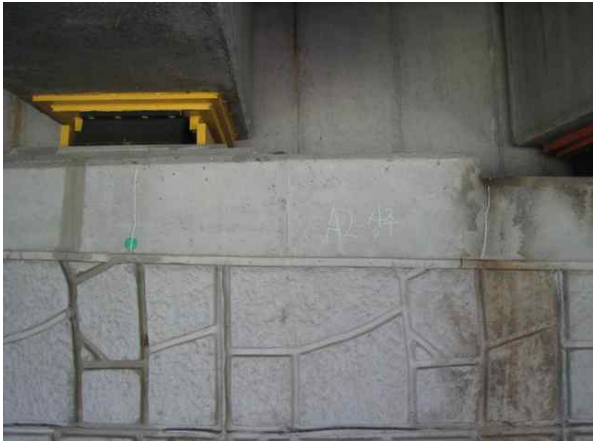
| 손상현황 | • A1 균열(0.3mm/0.5m) | 손상현황 | • A2 누수흔적(0.5m×2.5m×2ea) |
| 원 인 | • 건조수축, 온도변화, 거푸집 조기탈거 등 | 원 인 | • 우수유입 등 |

| 조치방안 | • 주입보수 | 조치방안 | • 표면처리 |

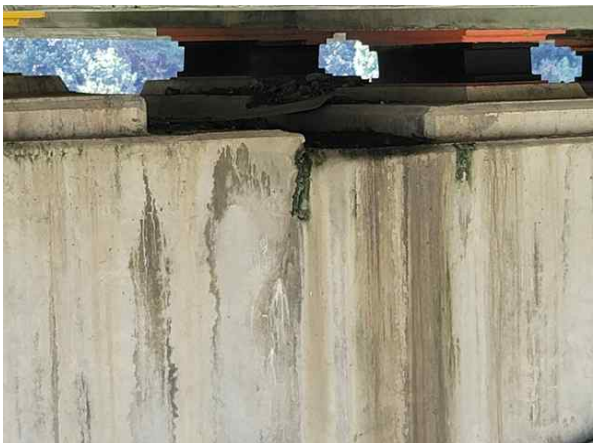
| 손상현황 | • P2 코핑부 균열(0.2mm/0.5m) | 손상현황 | • P2 코핑부 누수흔적(0.5m×2.0m) |
| 원 인 | • 건조수축, 온도변화, 거푸집 조기탈거 등 | 원 인 | • 장기공용, 수분접촉 |

| 조치방안 | • 표면처리 | 조치방안 | • 표면보수 |

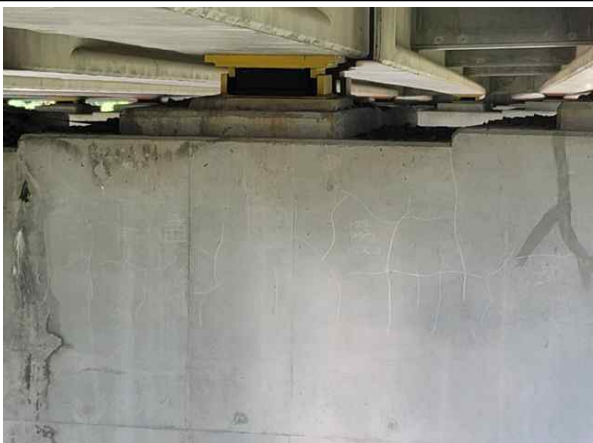
| 손상현황 | • P2 코핑부 망상균열(8.0m×2.0m) | 손상현황 | • P2 상부 폐콘크리트퇴적 |
| 원 인 | • 건조수축, 온도변화, 거푸집 조기탈거 등 | 원 인 | • 정비미흡 |

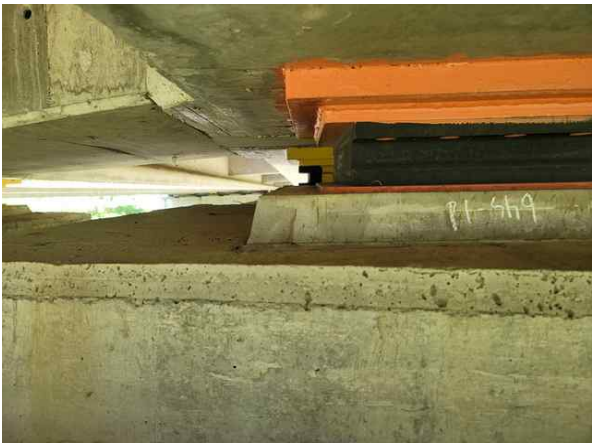
| <table border="1"> <tr> <td>손상현황</td><td>• P1-Sh8 콘크리트 균열(0.1mm/0.2m)</td></tr> </table> | 손상현황 | • P1-Sh8 콘크리트 균열(0.1mm/0.2m) | <table border="1"> <tr> <td>손상현황</td><td>• P1-Sh9 몰탈 박락(0.1m×0.1m)</td></tr> </table> | 손상현황 | • P1-Sh9 몰탈 박락(0.1m×0.1m) |

| 조치방안 | • 표면처리 | | | | |
| 조치방안 | • 단면보수 | | | | |

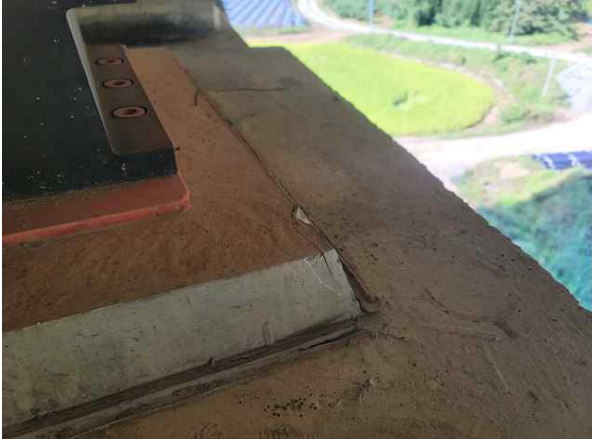
| <table border="1"> <tr> <td>손상현황</td><td>• P2-Sh3 플레이트 부식</td></tr> </table> | 손상현황 | • P2-Sh3 플레이트 부식 | <table border="1"> <tr> <td>손상현황</td><td>• P2-Sh4 몰탈 박리(0.1m×0.1m)</td></tr> </table> | 손상현황 | • P2-Sh4 몰탈 박리(0.1m×0.1m) |

| 조치방안 | • 재도장 | | | | |
| 조치방안 | • 단면보수 | | | | |
