## 27. 오미교

### 27.1 시설물의 개요

본 시설물은 경상북도 영천시 오미동(상주영천고속도로 81.648~81.698km)에 위치한 교량으로서 총 연장 50.0m, 폭 24.3m, 왕복 4차로로 시공되어 있다.

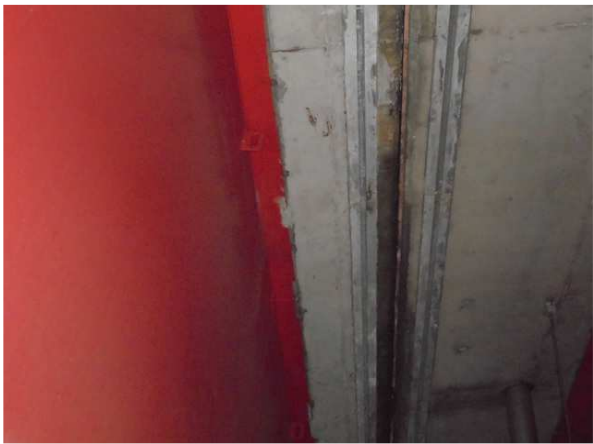
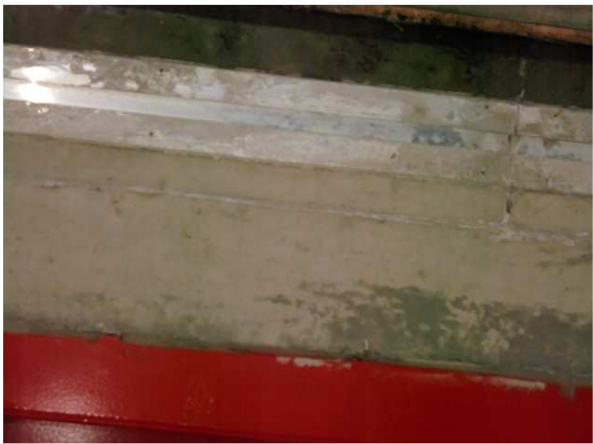
【사진 27.3.3】 바닥판하면 손상현황

| 손상현황 | • S1 캔틸레버 균열(0.2mm/0.3m) | 손상현황 | • S1 캔틸레버 균열(0.2mm/0.3m) |
| 원 인 | • 건조수축, 온도변화, 거푸집 조기탈거 등 | 원 인 | • 건조수축, 온도변화, 거푸집 조기탈거 등 |

- 바닥판에 발생한 망상균열은 건조수축, 온도변화, 거푸집 조기탈거 등의 복합적인 원인에 의한 비구조적 소수의 미세균열로서 전회와 비교시 손상의 진전은 없는 상태이나, 표면보수를 실시하여 내구성을 확보하는 것이 바람직할 것으로 판단된다.

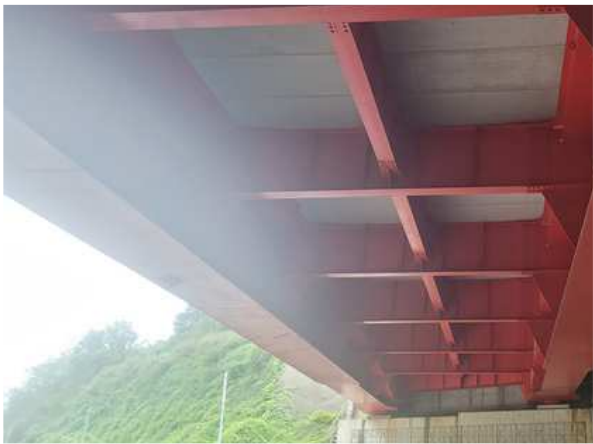
【사진 27.3.5】 거더 손상현황

| 손상현황 | • S1-G1 거더외부 도장손상(3.0m×2.0m) | 손상현황 | • S1-G1 거더외부 도장손상(1.0m×1.0m) |
| 원 인 | • 외부충격 | 원 인 | • 외부충격 |

- 거더외부에 발생된 도장손상, 도장박리, 도장긁힘의 경우 공용기간 증가, 전처리 미흡, 외부충격 등에 의한 손상으로 판단된다. 기 발생된 손상부의 경우 우수유입시 부식 등의 손상발생의 우려가 있으므로 손상의 진전 방지 및 구조물의 내구성 증진을 위한 재도장 등의 유지관리가 요구된다.
- 거더내부의 경우 손상이 없는 양호한 상태이며, 추후 주기적인 점검을 통한 유지관리를 실시하여 현재 상태를 유지하는 것이 바람직 할 것으로 판단된다.

| 조치방안 | • 재도장 | 조치방안 | • 재도장 |

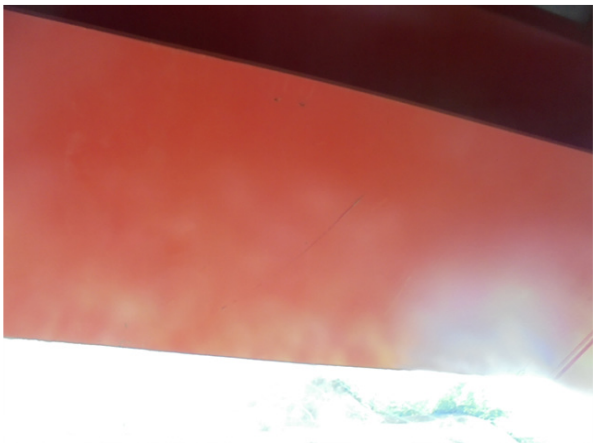
| 손상현황 | • S1-G1 거더외부 도장긁힘(0.1m×1.5m) | 손상현황 | • S1-G2 거더외부 도장박리(0.1m×0.2m) |
| 원 인 | • 외부충격 | 원 인 | • 외부충격, 공용기간 증가, 전처리미흡 |

| 조치방안 | • 재도장 | 조치방안 | • 재도장 |

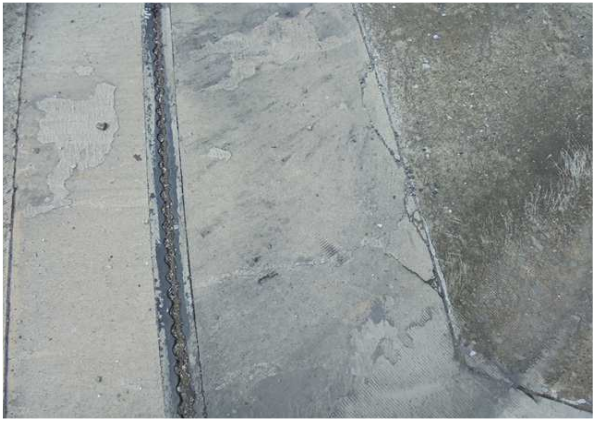
【사진 27.3.15】 신축이음장치 손상현황

| 손상현황 | • A1 후타재 균열(0.3mm/0.5m) | 손상현황 | • A1 후타재 박락(0.1m×0.2m*2ea) |
| 원 인 | • 건조수축, 온도변화, 장기공용 | 원 인 | • 장기공용, 차량윤하중, 열화 |

- 신축이음에 발생한 균열, 후타재 들뜸 및 파손의 경우 공용기간 증가, 차량 통행하중 및 충격, 콘크리트 열화 등에 의한 손상으로 판단되며, 손상의 진전 방지를 위한 주입보수, 단면보수 등의 조치가 필요할 것으로 판단된다.
- 차수관 볼트 탈락의 발생 원인은 공용기간 증가, 차량 통행하중 및 충격, 신축거동에 의한 손상으로 손상의 진전 방지 및 내구성 확보 차원의 정비 등의 조치가 요망된다.
- 고무재 손상의 경우 공용기간 증가, 차량 통행하중 및 충격 등에 의한 손상으로 판단되며, 현재 손상정도가 경미하여 주의관찰 후 손상의 진전 시 적절한 조치를 취하는 것이 바람직할 것으로 판단된다.

| 조치방안 | • 주입보수 | 조치방안 | • 단면보수 |

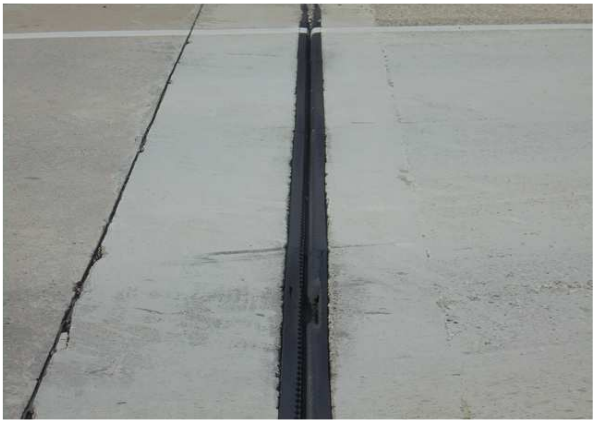
| 손상현황 | • A2 고무재 손상(0.5m×2ea) | 손상현황 | • A2 차수판 볼트탈락(2ea) |
| 원 인 | • 장기공용, 열화 | 원 인 | • 장기공용 |

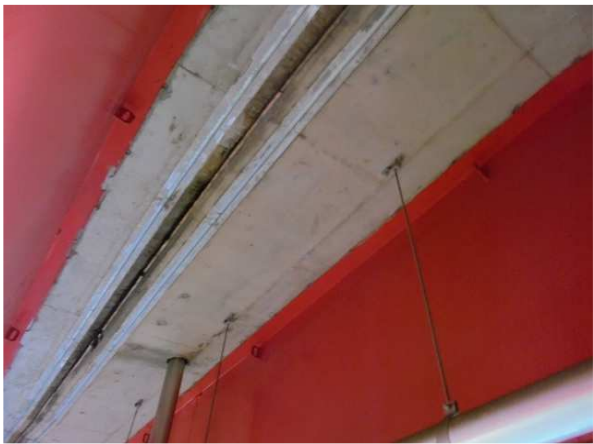
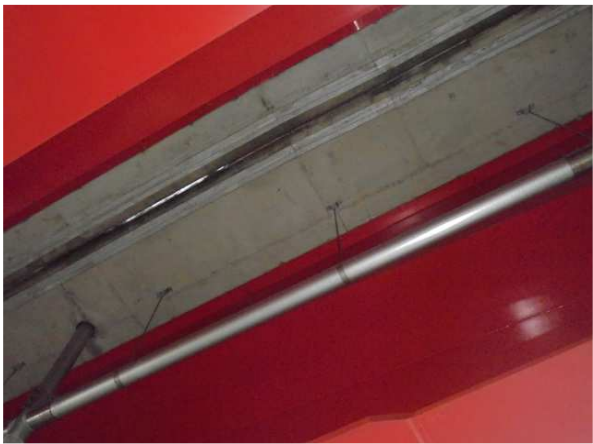
| 구분 | 정밀안전점검 결과(영향방향) | 비고 |
|---|---|---|
| 바닥판하면 | <ul style="list-style-type: none"> <li>바닥판 하면의 쉐일레버부에 발생된 균열(0.3mm미만)에서 망상균열로 변경된 본 손상의 경우 건조수축, 온도변화, 콘크리트의 재료특성 등에 의한 손상으로 판단되며, 손상의 진전 방지 및 구조물의 내구성 증진을 위한 표면처리 등의 보수조치가 필요하다고 판단된다.</li> </ul> | |

| 손상현황 | • S1 캔틸레버 망상균열(55.0m×0.5m) | 손상현황 | • S1 캔틸레버 망상균열(55.0m×0.5m) |
| 원 인 | • 건조수축, 온도변화, 장기공용 | 원 인 | • 건조수축, 온도변화, 장기공용 |

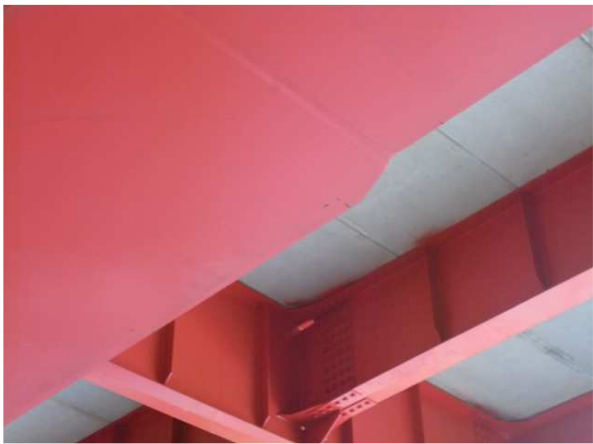
| 구분 | 정밀안전점검 결과(영향방향) | 비고 |
|---|---|---|
| SB ARCH Girder | <ul style="list-style-type: none"> <li>거더외부에 발생된 도장박리의 경우 공용기간 증가, 전처리 미흡 등에 의한 손상으로 판단된다. 기 발생된 손상부의 경우 우수유입시 부식 등의 손상발생의 우려가 있으므로 손상의 진전 방지 및 구조물의 내구성 증진을 위한 재도장 등의 유지관리가 요구된다. 거더내부의 경우 손상이 없는 양호한 상태로, 추후 주기적인 점검을 통한 유지관리를 실시하여 현재 상태를 유지하는 것이 바람직 할 것으로 판단된다.</li> </ul> | |

| 손상현황 | • S1-G1 거더외부 도장박리(0.2m×0.2m) | 손상현황 | • S1-G2 거더외부 도장박리(0.3m×0.3m) |
| 원 인 | • 외부충격, 공용기간 증가, 전처리미흡 | 원 인 | • 외부충격, 공용기간 증가, 전처리미흡 |

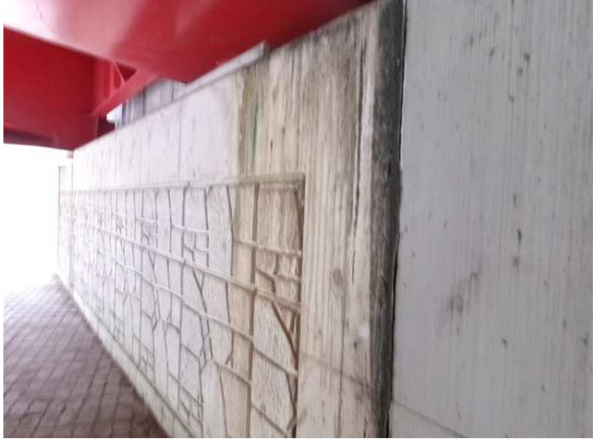
| 구분 | 정밀안전점검 결과(영향방향) | 비고 |
|---|---|---|
| 교대 | <ul style="list-style-type: none"> <li>교대 벽체에 발생된 실란트 파손의 경우 공용기간 증가에 따른 열화에 의한 손상으로 유추되며, 손상의 진전 방지 및 내구성 증진을 위한 실란트 재설치 등의 보수조치가 요망된다.</li> </ul> | |

| 손상현황 | • A2 실란트파손(2.0m) | 손상현황 | • A2 상태양호 |
| 원 인 | • 장기공용, 열화 | 원 인 | — |

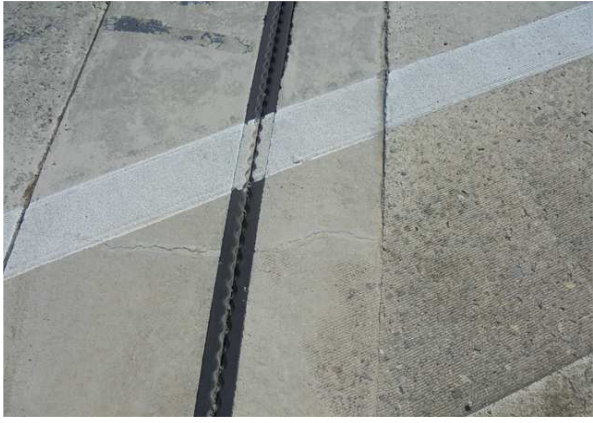
| 구분 | 정밀안전점검 결과(영향방향) | 비고 |
|---|---|---|
| 신축이음장치 | <ul style="list-style-type: none"> <li>신축이음에 발생한 후타재 균열은 차량 통행하중 및 충격, 콘크리트 열화, 건조수축 등으로 인한 손상으로 판단되며, 표면보수를 실시하는 것이 바람직 할 것으로 판단된다. A2 신축이음 후타재에 발생된 후타재 박리의 경우 공용기간 증가, 콘크리트 열화 등에 의한 손상으로 추정되며, 손상의 진전 방지를 위한 단면보수 등의 조치가 요망된다. 신축이음 본체에 발생된 고무재 파손의 경우 공용기간 증가, 차량 통행하중 및 충격 등에 의한 손상으로 판단되며, 현재 손상정도가 경미하여 주의관찰 후 손상의 진전 시 적절한 조치를 취하는 것이 바람직 할 것으로 판단된다.</li> <li>신축이음장치에 대한 실측유간은 바닥판, 거더, 신축이음 유간 중 여유량이 가장 작은 신축이음 유간으로 검토하였고, 측정일 온도 22.1℃(09월 15일)로써 이때 측정유간은 25.0mm 범위로 나타나 설계온도에 대한 충분한 여유량을 확보하고 있는 것으로 평가되었다.</li> </ul> | |

| 손상현황 | • A1 후타재 균열(0.2mm/0.3m) | 손상현황 | • A1 후타재 균열(0.2mm/0.5m) |
| 원 인 | • 건조수축, 온도변화, 장기공용 | 원 인 | • 건조수축, 온도변화, 장기공용 |

| 조치방안 | • 표면처리 | 조치방안 | • 표면처리 |

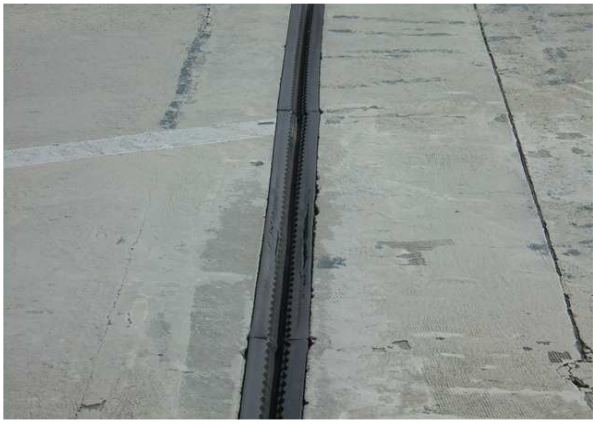
| 손상현황 | • A2 고무재 손상(0.5m×2ea) | 손상현황 | • A1 후타재 박리(0.3m×0.5m) |
| 원 인 | • 장기공용, 열화 | 원 인 | • 장기공용, 차량윤하중, 열화 |

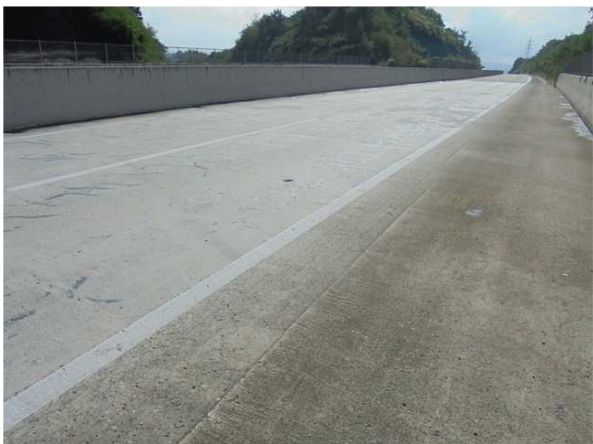
| 구분 | 정밀안전점검 결과(영향방향) | 비고 |
|---|---|---|
| 교면포장 | <ul style="list-style-type: none"> <li>교면포장에 발생된 망상균열의 경우 건조수축, 중차량 반복통행, 공용기간 증가 등에 의한 손상으로 판단되며, 손상의 진전 방지 및 차량의 주행성 확보를 위한 표면처리 등의 보수조치가 요망된다. 교면포장에 보수재 박리 및 포장 파손의 경우 보수시 마감미흡, 중차량 반복통행 등에 의한 손상으로 추정되며, 차량의 주행성 확보를 위한 표면처리, 단면보수 등의 보수조치가 필요할 것으로 판단된다.</li> </ul> | |

| 손상현황 | • S1 망상균열(2.0m×11.0m) | 손상현황 | • S1 보수재박리, 파손(3.0m×45.0m) |
| 원 인 | • 건조수축, 중차량통행, 공용기간 증가 | 원 인 | • 보수미흡, 장기공용, 중차량 반복통행 |

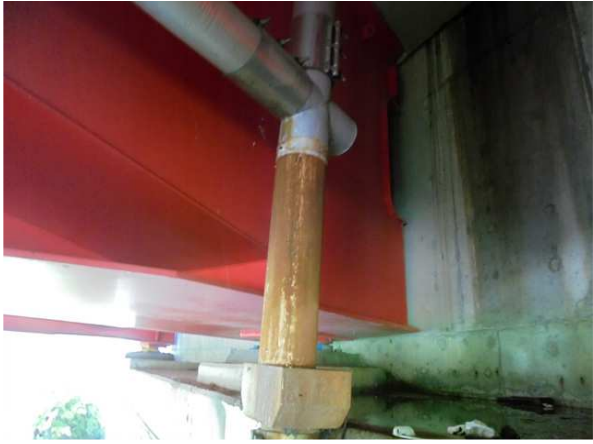
| 구분 | 정밀안전점검 결과(영향방향) | 비고 |
|---|---|---|
| 배수시설 | <ul style="list-style-type: none"> <li>배수관에 대한 금회 점검 결과, 일부구간 배수관 막힘이 발생된 것으로 조사되었고, 기 발생된 손상부의 경우 비산물 및 이물질퇴적에 의한 손상으로 판단되며, 현재 배수관 막힘으로 인한 월류가 발생된 상태이다. 기 손상부의 경우 손상의 진전 방지 및 구조물의 원활한 배수기능 확보를 위한 청소 등의 정비가 필요하며, 주기적인 점검을 통한 유지관리를 실시하여 재손상을 방지하여야 할 것으로 판단된다. 배수구의 경우 금회 점검 결과, 손상이 없는 양호한 상태로 추후 주기적인 점검을 통한 유지관리를 실시하여 현재 상태를 유지하는 것이 바람직 할 것으로 판단된다.</li> </ul> | |

| 손상현황 | • S1 배수관막힘 | 손상현황 | • 배수관 상태양호 |
| 원 인 | • 이물질퇴적 | 원 인 | — |
