## 28. 단포교

### 28.1 시설물의 개요

본 시설물은 경상북도 영천시 고정면 단포리(상주영천고속도로 85.503~85.683km)에 위치한 교량으로서 총 연장 180.0m, 폭 24.5m, 왕복 4차로로 시공되어 있다.

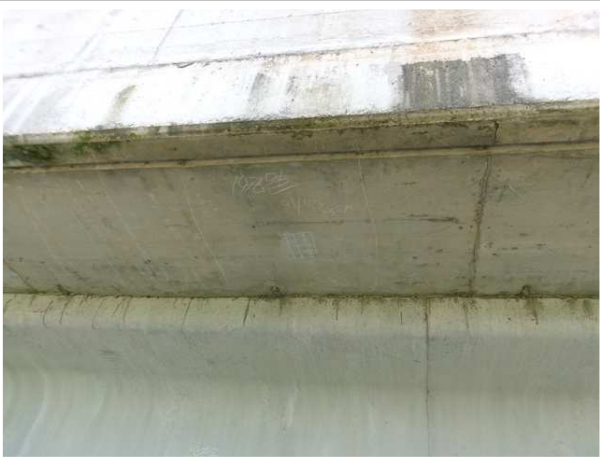
| 손상현황 | • S3 균열(0.1mm/0.5m) | 손상현황 | • S3 균열(0.1mm/0.5m) |
| 원 인 | • 건조수축, 공용중 열화 등 | 원 인 | • 건조수축, 공용중 열화 등 |

| 조치방안 | • 표면보수 | 조치방안 | • 표면보수 |

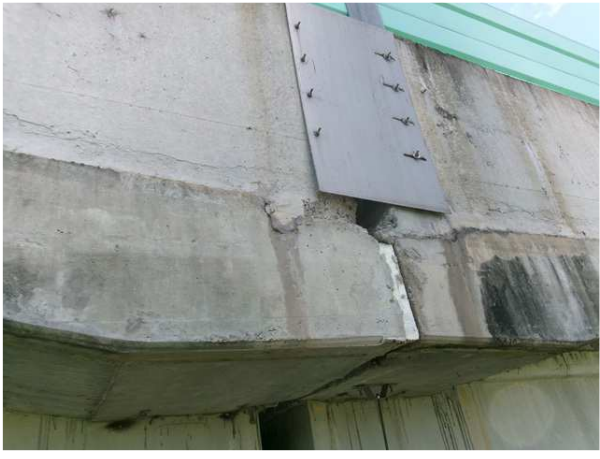
| 손상현황 | • S3 박락(0.2m×0.3m) | 손상현황 | • S3 박락(0.2m×0.3m) |
| 원 인 | • 외부충격 | 원 인 | • 외부충격 |

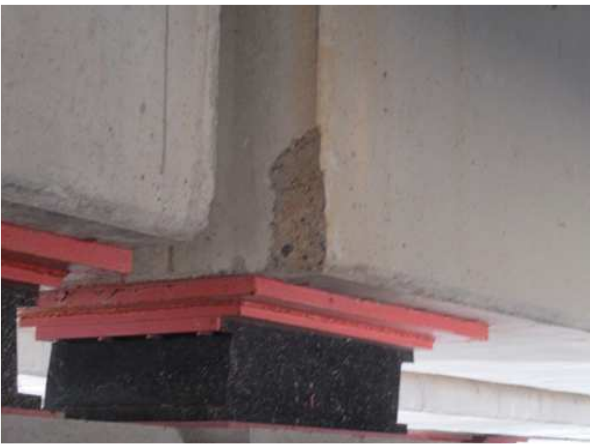
| 손상현황 | • S2 박락(0.3m×0.5m) | 손상현황 | • — |
| 원 인 | • 외부 충격 | 원 인 | • — |

- 거더에 발생한 박락 손상은 시공당시 외부 충격에 의해 발생한 것으로 판단되며, 단면보수를 실시하는 것이 바람직하다.

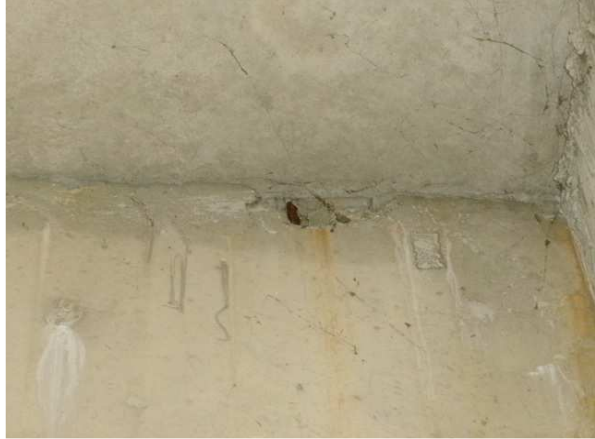
| 손상현황 | • S2 박락 및 철근노출(0.3m×0.2m) | 손상현황 | • S2 박락 및 철근노출(0.3m×0.2m) |
| 원 인 | • 다짐미흡, 피복부족 | 원 인 | • 다짐미흡, 피복부족 |

- 가로보의 외관조사 결과, 박락 및 철근노출이 조사되었고, 손상부는 다짐미흡, 피복부족 등에 의한 손상으로 부재의 내구성 확보 차원의 단면보수+방청 등의 보수가 필요하며, 바닥판의 경우 주기적인 점검을 통한 손상의 발생여부 확인 등의 유지관리가 요구된다.

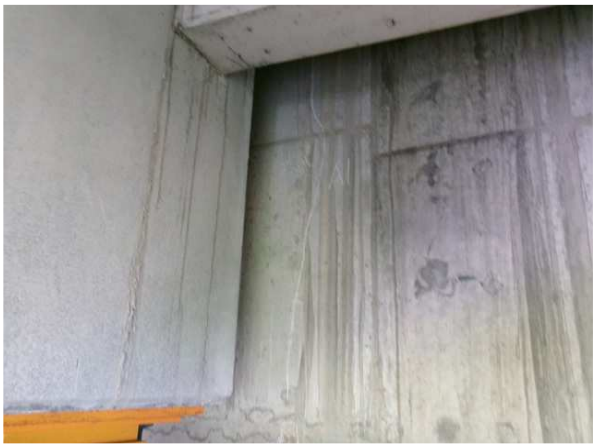
| 손상현황 | • A1 균열(0.3mm/2.0m) | 손상현황 | • A1 날개벽 실란트 이격 |
| 원 인 | • 건조수축, 공용중 열화 등 | 원 인 | • 공용중 열화 등 |

| 조치방안 | • 표면보수 | 조치방안 | • 실란트 주입 |

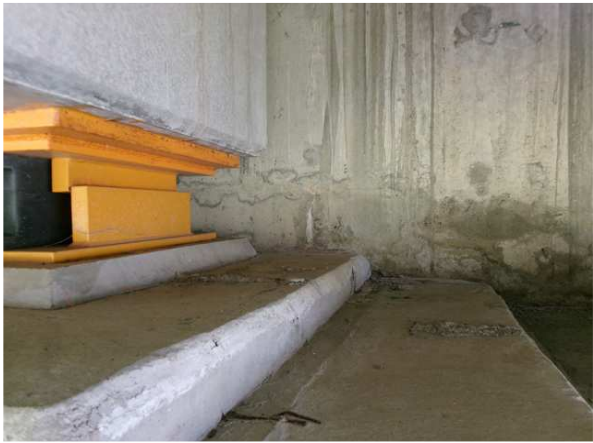
| 손상현황 | • A1 백태(0.1m×0.3m) | 손상현황 | • A1 균열(0.3mm/2.0m) |
| 원 인 | • 외부 우수유입 | 원 인 | • 건조수축, 공용중 열화 등 |

| 조치방안 | • 표면보수 | 조치방안 | • 표면보수 |

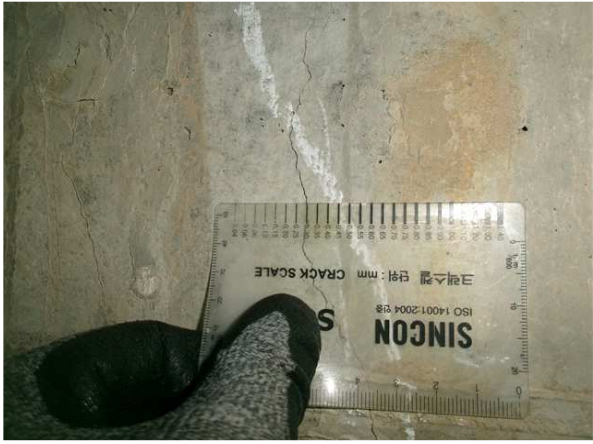
| 손상현황 | • A1 균열(0.3mm/2.0m) | 손상현황 | • A2 균열(0.2mm/2.5m) |
| 원 인 | • 건조수축, 공용중 열화 등 | 원 인 | • 건조수축, 공용중 열화 등 |

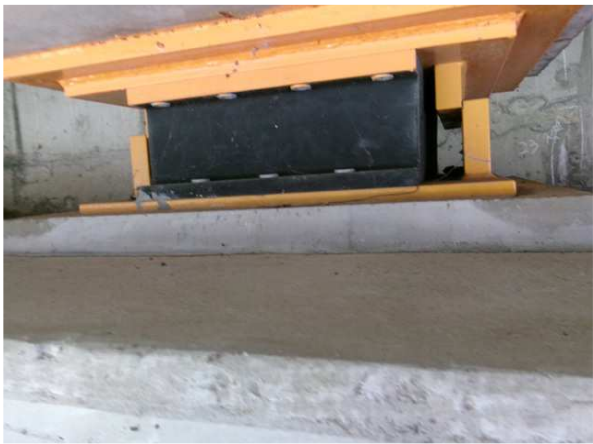
| 손상현황 | • A1-Sh3 몰탈 균열(0.1mm/0.2m) | 손상현황 | • P1-Sh7 몰탈 균열(0.1mm/0.2m) |
| 원 인 | • 초기 건조수축 등 | 원 인 | • 초기 건조수축 등 |

| 조치방안 | • 표면처리 | 조치방안 | • 표면처리 |

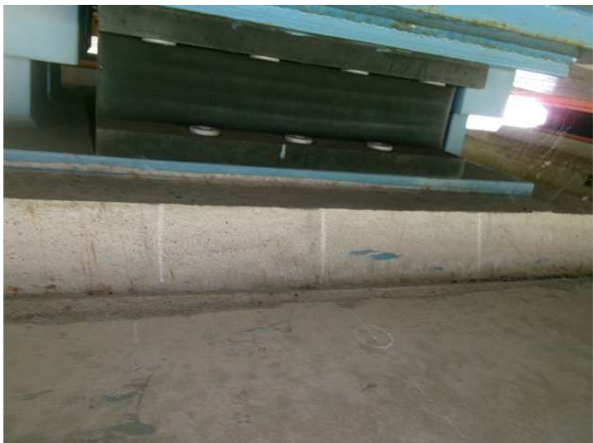
| 손상현황 | • P1-Sh8 몰탈 균열(0.1mm/0.2m) | 손상현황 | • P1-Sh9 몰탈 균열(0.1mm/0.2m) |
| 원 인 | • 초기 건조수축 등 | 원 인 | • 초기 건조수축 등 |

| 조치방안 | • 표면처리 | 조치방안 | • 표면처리 |

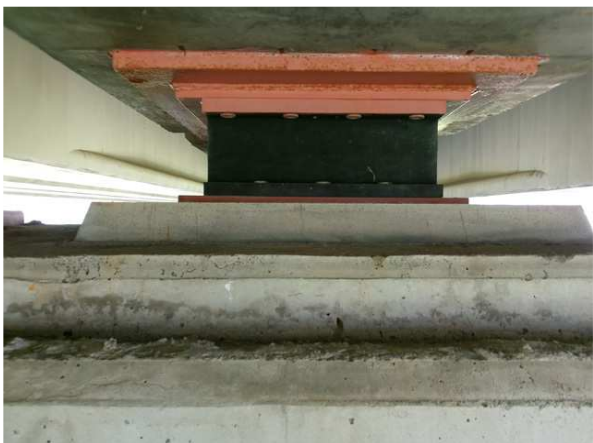
| 손상현황 | • P2-Sh7 몰탈 균열(0.1mm/0.3m) | 손상현황 | • P2-Sh7 재료분리(0.1m×0.5m) |
| 원 인 | • 초기 건조수축 등 | 원 인 | • 다짐미흡, 거푸집 조기탈영 등 |

| 조치방안 | • 표면처리 | 조치방안 | • 단면보수 |

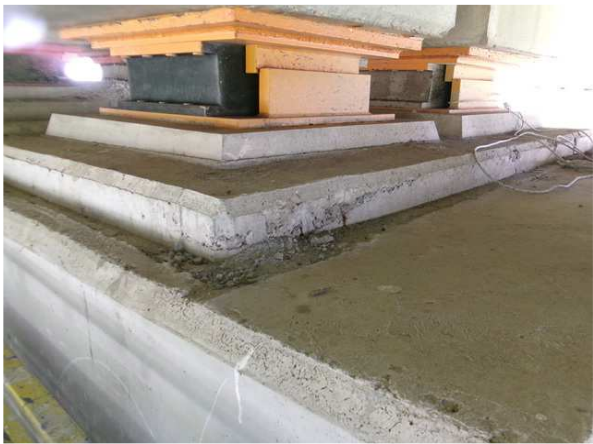
| 손상현황 | • P2-Sh8 재료분리 (0.1m×0.5m) | 손상현황 | • P2-Sh10 몰탈 균열 (0.1mm/0.3m) |
| 원 인 | • 다짐미흡, 거푸집 조기탈영 등 | 원 인 | • 초기 건조수축 등 |

| 조치방안 | • 단면보수 | 조치방안 | • 표면처리 |

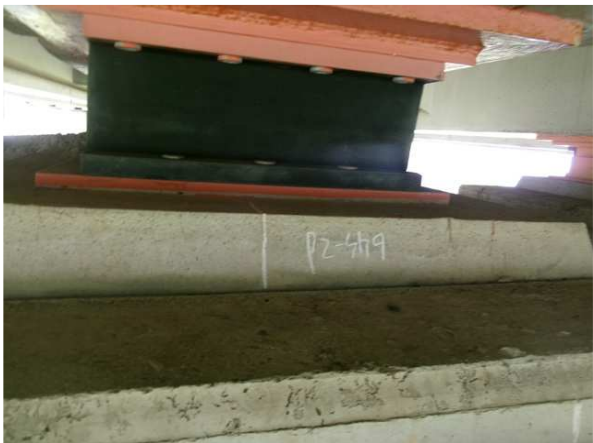
| 손상현황 | • P2-Sh9 몰탈 균열 (0.1mm/0.3m) | 손상현황 | • P3-Sh7 몰탈 균열 (0.1mm/0.2m) |
| 원 인 | • 초기 건조수축 등 | 원 인 | • 초기 건조수축 등 |

| 조치방안 | • 표면처리 | 조치방안 | • 표면처리 |

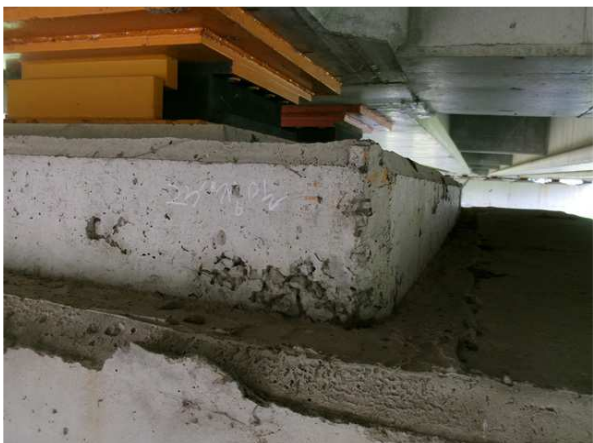
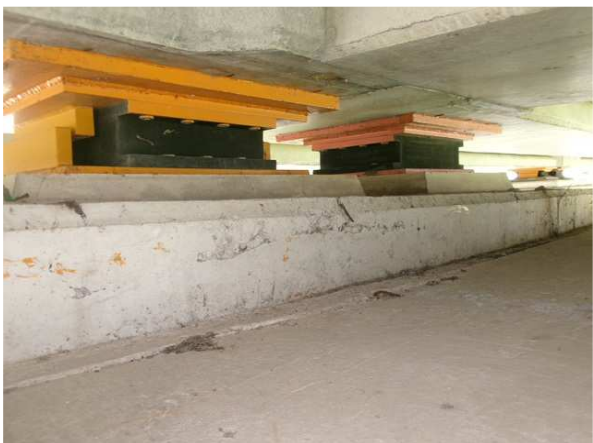
| 손상현황 | • P3-Sh10 재료분리 (0.1m×0.2m) | 손상현황 | • P3-Sh10 재료분리 (0.1m×0.2m) |
| 원 인 | • 다짐미흡, 거푸집 조기탈영 등 | 원 인 | • 다짐미흡, 거푸집 조기탈영 등 |

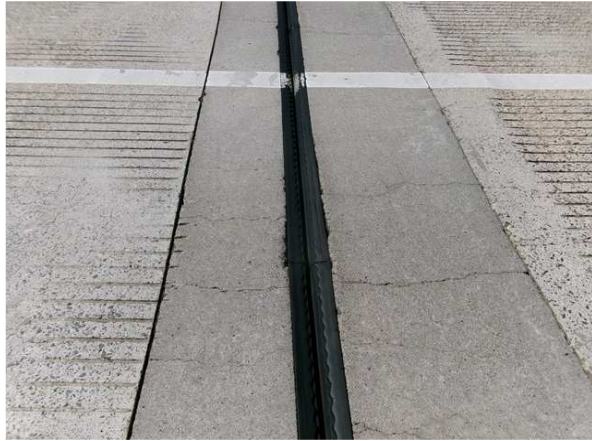
| 손상현황 | • A1 고무재 파손(1.0m) | 손상현황 | • A1 고무재 파손(1.0m) |
| 원 인 | • 공용중 열화 | 원 인 | • 공용중 열화 |

| 조치방안 | • 주의관찰 | 조치방안 | • 주의관찰 |

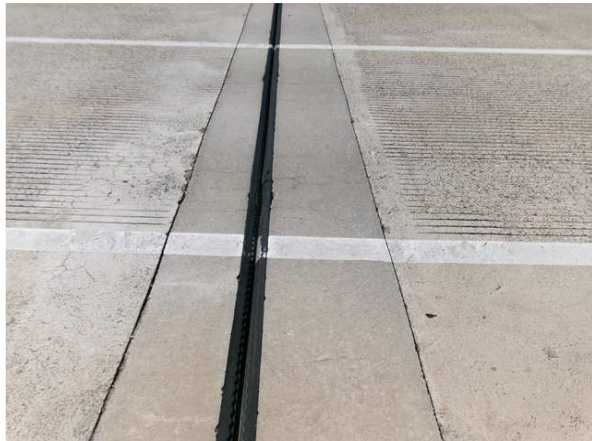
| 손상현황 | • A1 차수판 앵커탈락(3EA) | 손상현황 | • A1 후타재 균열(0.2mm) |
| 원 인 | • 공용중 열화 | 원 인 | • 초기 건조수축 등 |

| 조치방안 | • 정비 | 조치방안 | • 표면처리 |

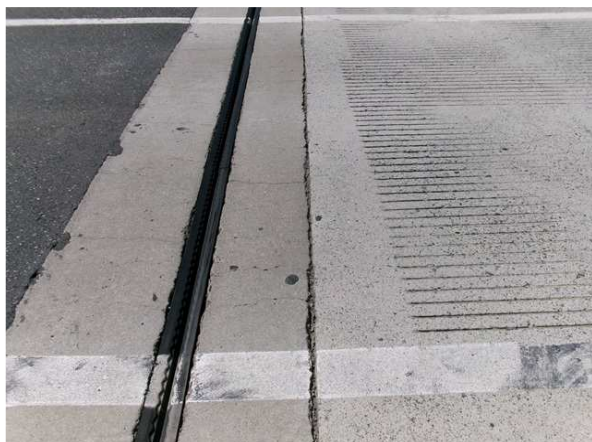
| 손상현황 | • A1 후타재 균열(0.2mm) | 손상현황 | • A1 후타재 박락(0.1m×7.0m) |
| 원 인 | • 초기 건조수축 등 | 원 인 | • 중차량, 공용중 열화 등 |

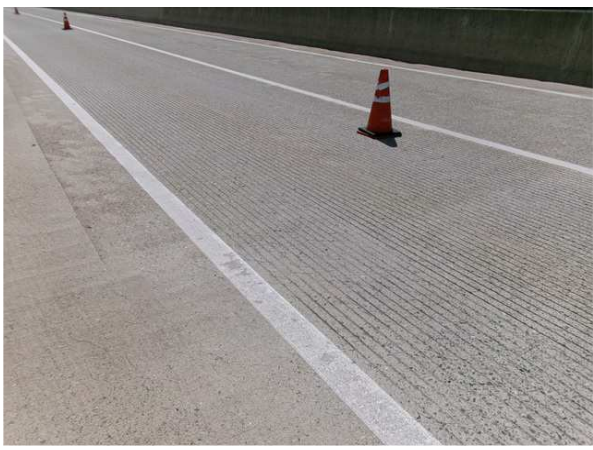
| 손상현황 | • S1 망상균열(45.0m×8.0m) | 손상현황 | • S2 망상균열(45.0m×8.0m) |
| 원 인 | • 공용중 열화 | 원 인 | • 공용중 열화 |

| 조치방안 | • 주의관찰 | 조치방안 | • 주의관찰 |

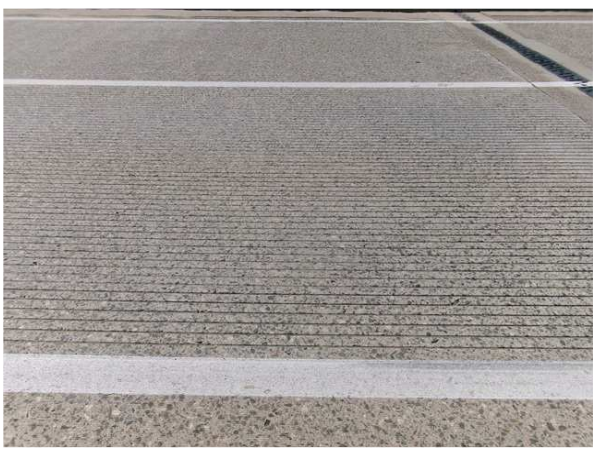
| 손상현황 | • S3 망상균열(45.0m×8.0m) | 손상현황 | • S4 망상균열(45.0m×8.0m) |
| 원 인 | • 공용중 열화 | 원 인 | • 공용중 열화 |

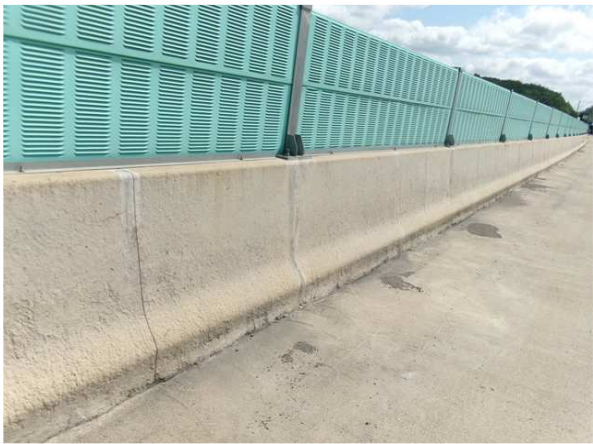
| 손상현황 | • S1 균열부 백태 (0.2m×1.0m) | 손상현황 | • S1 중분대 균열부 백태 (0.2m×1.0m) |
| 원 인 | • 외부 우수유입 | 원 인 | • 외부 우수유입 |

| 조치방안 | • 표면처리 | 조치방안 | • 표면처리 |

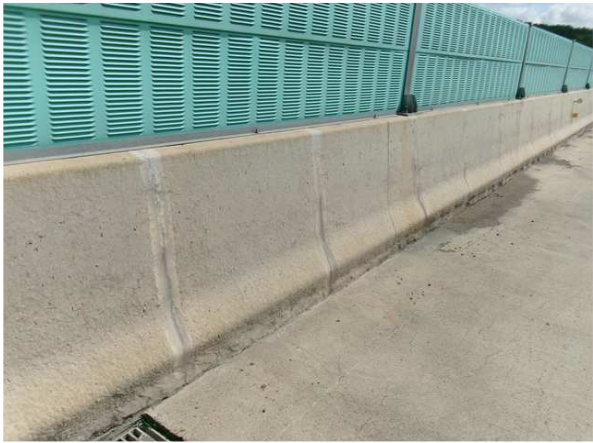
| 손상현황 | • S2 균열부 백태 (0.2m×1.0m) | 손상현황 | • S3 균열부 백태 (0.2m×1.0m) |
| 원 인 | • 외부 우수유입 | 원 인 | • 외부 우수유입 |

| 조치방안 | • 표면처리 | 조치방안 | • 표면처리 |

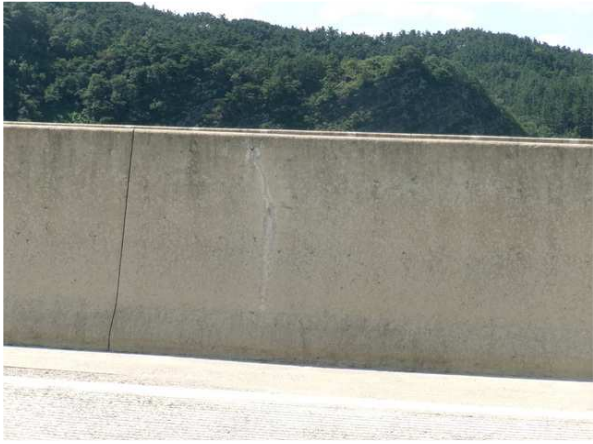
| 손상현황 | • S3 중분대 균열부 백태 (0.2m×1.0m) | 손상현황 | • S4 균열부 백태 (0.2m×1.0m) |
| 원 인 | • 외부 우수유입 | 원 인 | • 외부 우수유입 |

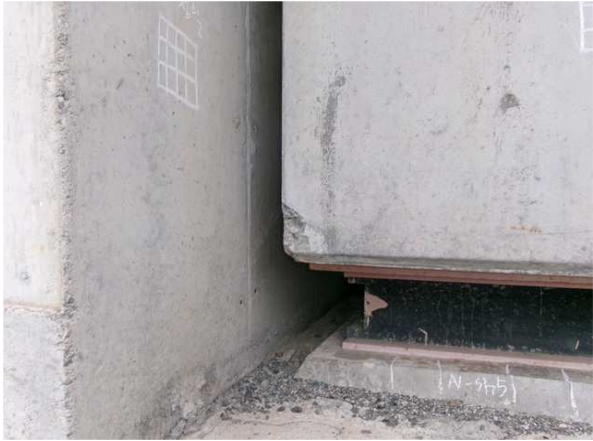
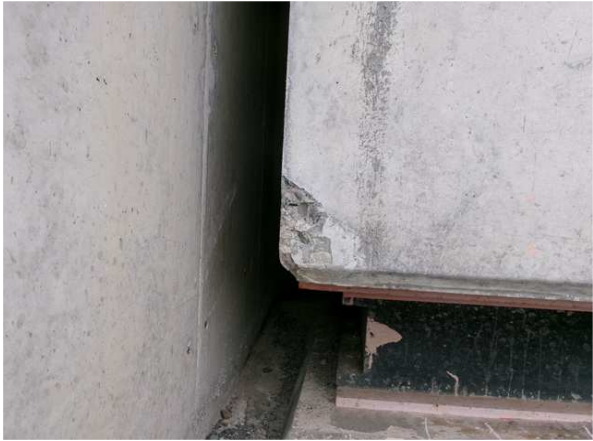
| 손상현황 | • S1-G5 파손(0.1m×0.1m) | 손상현황 | • S1-G5 파손(0.1m×0.1m) |
| 원 인 | • 외부 충격 | 원 인 | • 외부 충격 |

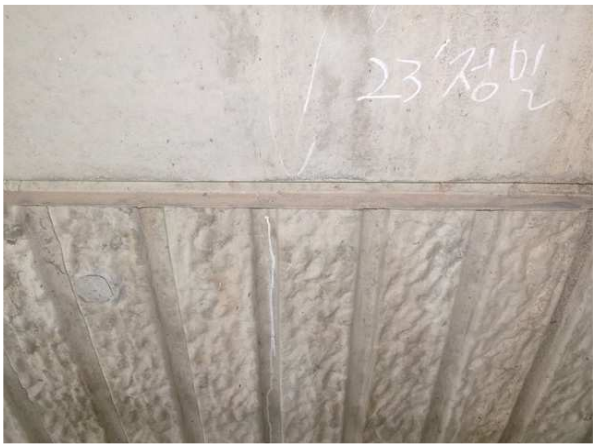
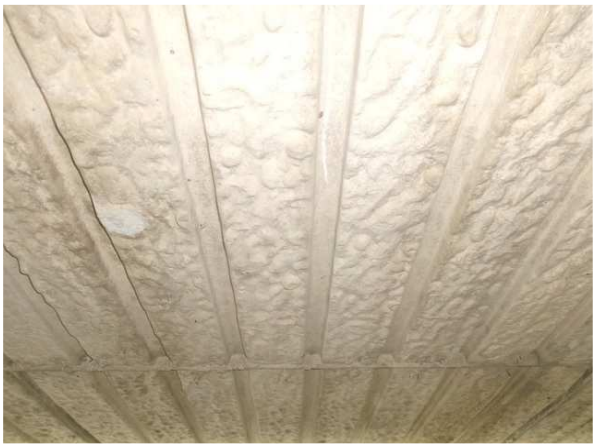
| 손상현황 | • A1 균열(0.2mm/3.0m) | 손상현황 | • A1 균열(0.2mm/3.0m) |
| 원 인 | • 건조수축, 공용중 열화 등 | 원 인 | • 건조수축, 공용중 열화 등 |

| 조치방안 | • 표면보수 | 조치방안 | • 표면보수 |

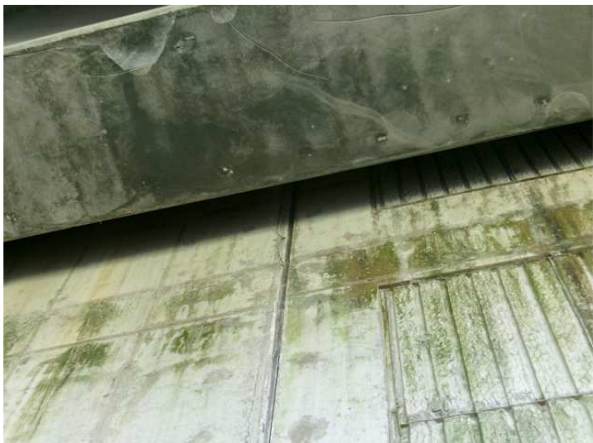
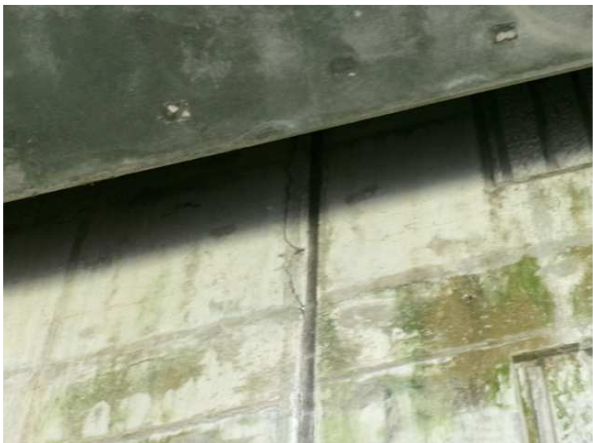
| 손상현황 | • A2 들뜸(0.1m×1.0m) | 손상현황 | • A2 들뜸(0.1m×1.0m) |
| 원 인 | • 시공미흡, 공용중 열화 등 | 원 인 | • 시공미흡, 공용중 열화 등 |

| 조치방안 | • 단면보수 | 조치방안 | • 단면보수 |

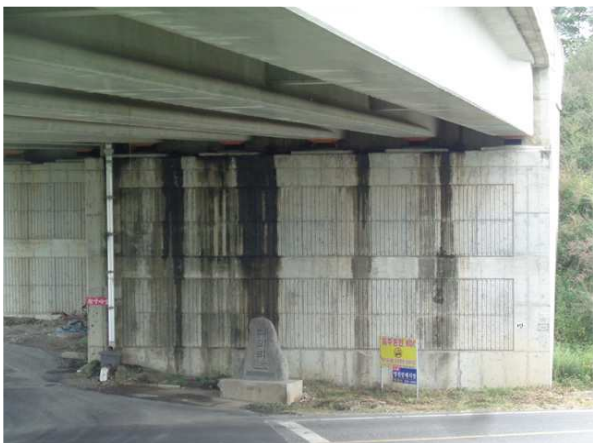
| 손상현황 | • A1 누수흔적(3.5m×4.0m) | 손상현황 | • - |
| 원 인 | • 외부 우수유입 | 원 인 | • - |

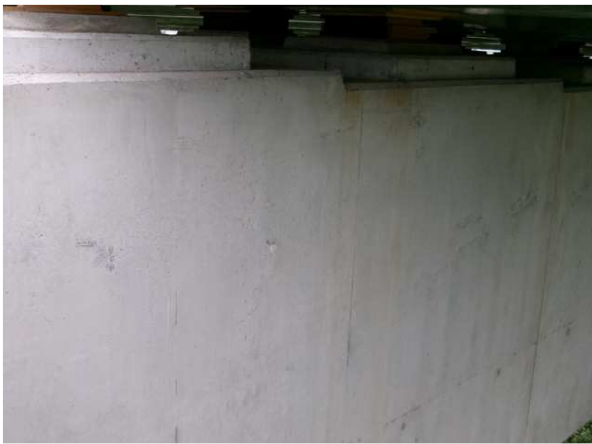
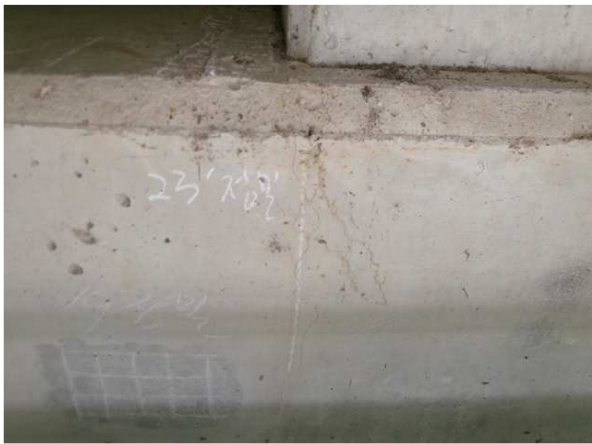
| 손상현황 | • P1 코핑부 균열(0.2mm/0.5m) | 손상현황 | • P1 코핑부 균열(0.2mm/0.5m) |
| 원 인 | • 초기 건조수축 등 | 원 인 | • 초기 건조수축 등 |

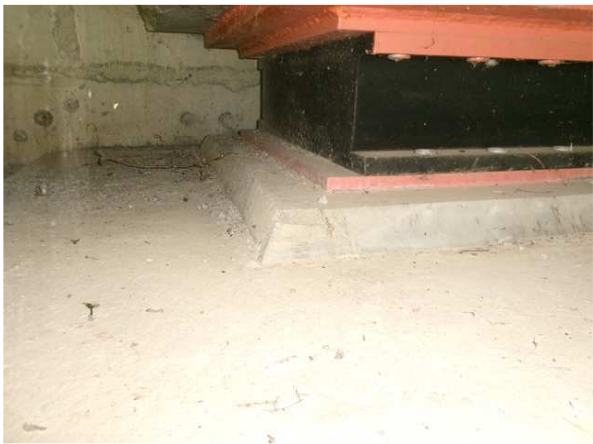
| 손상현황 | • A1-Sh2 몰탈 박락(0.1m×0.1m) | 손상현황 | • A1-Sh5 균열(0.1mm/0.2m) |
| 원 인 | • 외부 충격 | 원 인 | • 건조수축, 다짐미흡 등 |

| 조치방안 | • 단면보수 | 조치방안 | • 표면처리 |

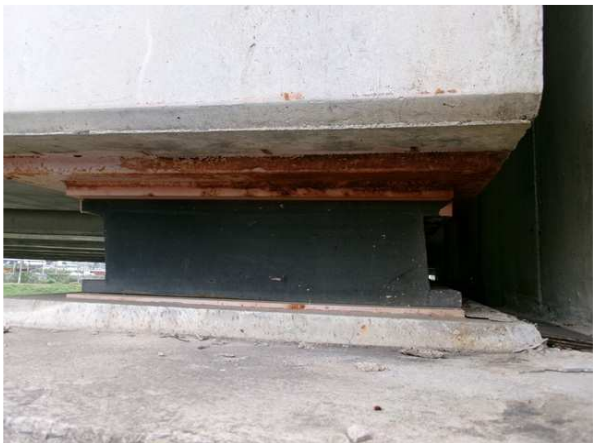
| 손상현황 | • A2-Sh5 플레이트 부식 | 손상현황 | • P1-Sh3 균열(0.1mm/0.2m) |
| 원 인 | • 외부 우수유입 | 원 인 | • 건조수축, 다짐미흡 등 |

| 조치방안 | • 재도장 | 조치방안 | • 표면처리 |

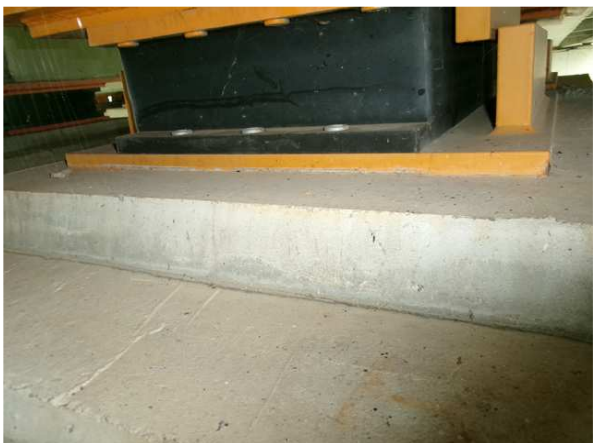
| 손상현황 | • P2-Sh3 균열(0.2mm/0.2m) | 손상현황 | • P2-Sh3 스톱퍼 간섭 |
| 원 인 | • 건조수축, 다짐미흡 등 | 원 인 | • 시공미흡 |

| 조치방안 | • 표면처리 | 조치방안 | • 주의관찰 |

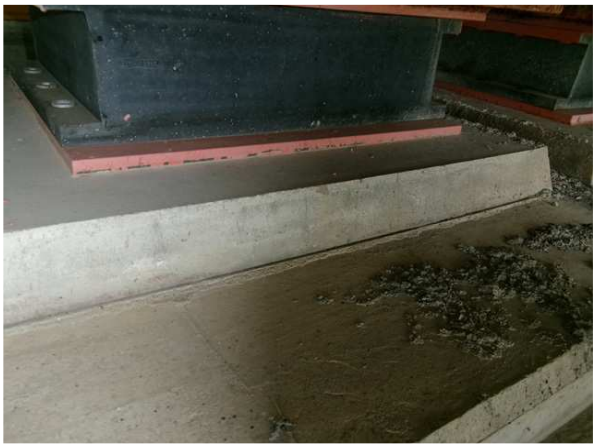
| 손상현황 | • P2-Sh4 균열(0.1mm/0.2m) | 손상현황 | • P2-Sh9 플레이트 부식 |
| 원 인 | • 건조수축, 다짐미흡 등 | 원 인 | • 외부 우수유입 |

| 조치방안 | • 표면처리 | 조치방안 | • 재도장 |

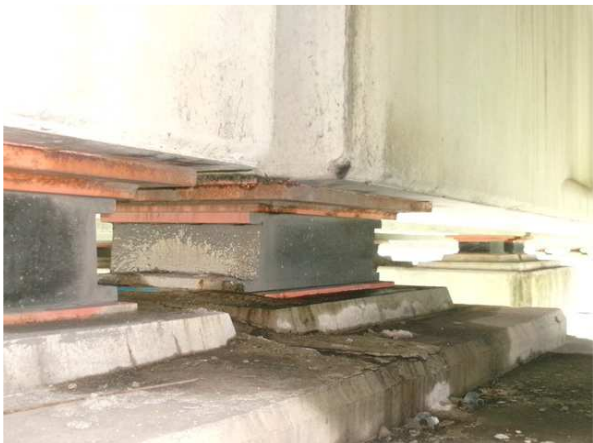
| 손상현황 | • P2-Sh6 플레이트 부식 | 손상현황 | • P3-Sh5 균열(0.2mm/0.2m) |
| 원 인 | • 외부 우수유입 | 원 인 | • 건조수축, 다짐미흡 등 |

| 조치방안 | • 재도장 | 조치방안 | • 표면처리 |

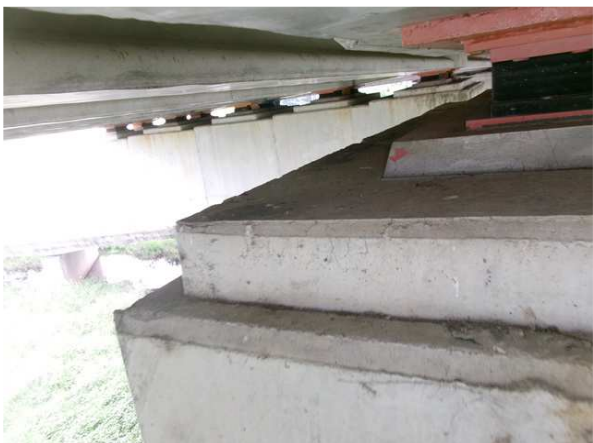
| 손상현황 | • P3-Sh5 망상균열(0.5m×0.5m) | 손상현황 | • P3-Sh2 재료분리(0.1m×0.5m) |
| 원 인 | • 건조수축, 다짐미흡 등 | 원 인 | • 다짐미흡, 거푸집 조기탈영 등 |

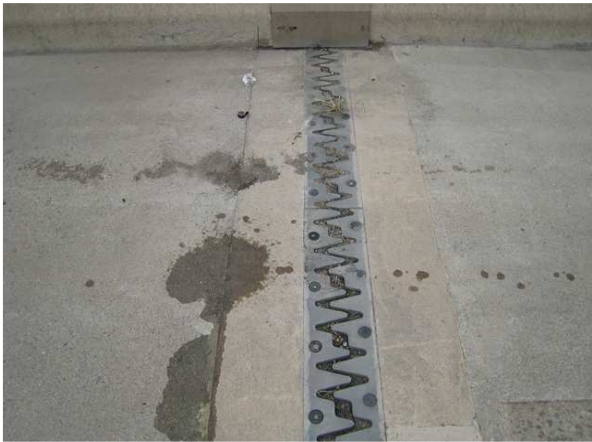
| 손상현황 | • P2 유간 토사퇴적 | 손상현황 | • P2 후타재 균열(0.2mm) |
| 원 인 | • 공용중 열화 등 | 원 인 | • 중차량, 공용중 열화 등 |

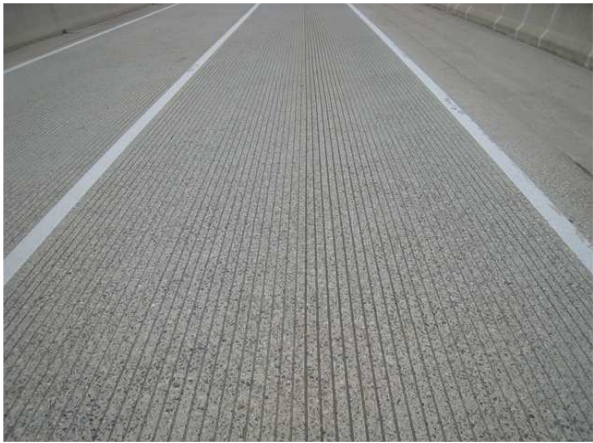
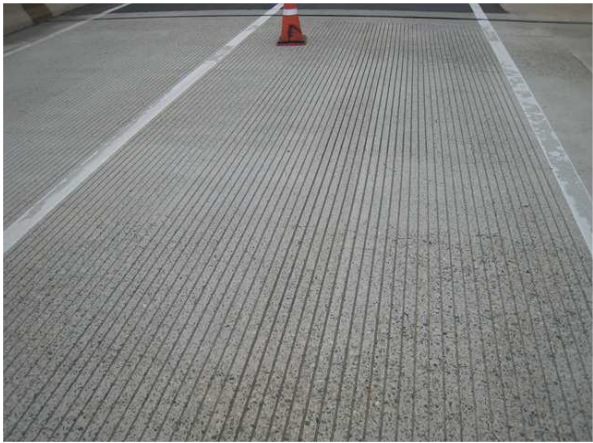
| 손상현황 | • S1 포장 망상균열(45.0m×5.0m) | 손상현황 | • S1 포장 망상균열(45.0m×5.0m) |
| 원 인 | • 중차량 통행, 공용중 열화 등 | 원 인 | • 중차량 통행, 공용중 열화 등 |

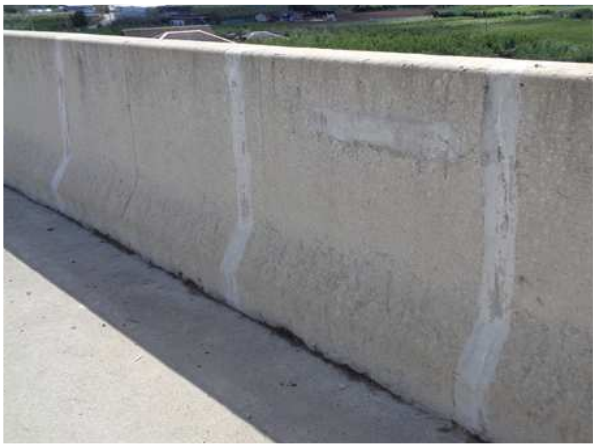
| 손상현황 | • S2 균열부 백태(0.2m×1.0m) | 손상현황 | • S3 균열부 백태(0.2m×1.0m) |
| 원 인 | • 외부 우수유입 | 원 인 | • 외부 우수유입 |
