## 30. 내포교

### 30.1 시설물의 개요

본 시설물은 경상북도 영천시 북안면 내포리(상주영천고속도로 93.083~93.203km)에 위치한 교량으로서 총 연장 180.0m, 폭 24.5m, 왕복 4차로로 시공되어 있다.

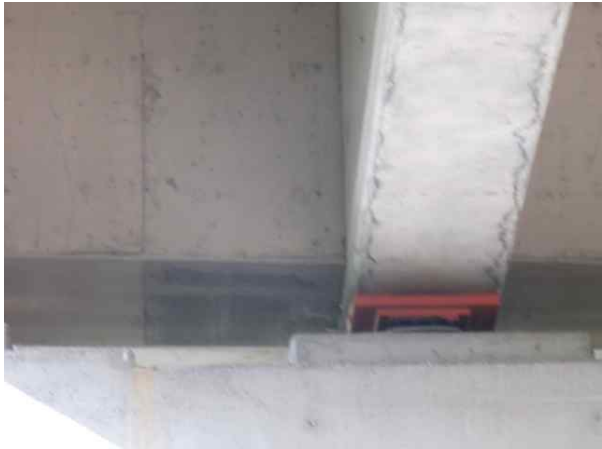
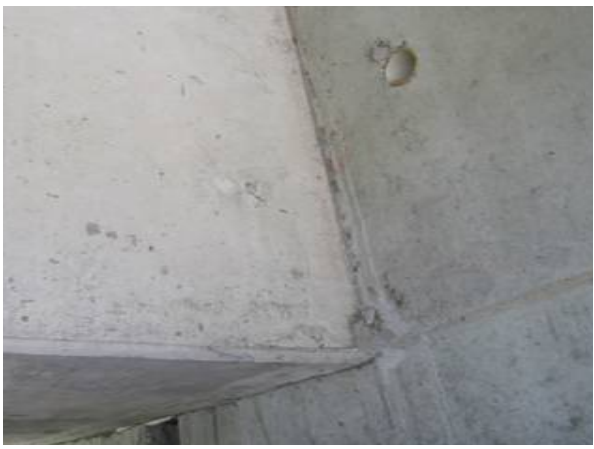
| 손상현황 | • S2 박리 (0.2m×0.2m) | 손상현황 | • S2 박리 (0.2m×0.2m) |
| 원 인 | • 시공미흡, 마감시 외부충격 | 원 인 | • 시공미흡, 마감시 외부충격 |

| 조치방안 | • 단면보수 | 조치방안 | • 단면보수 |

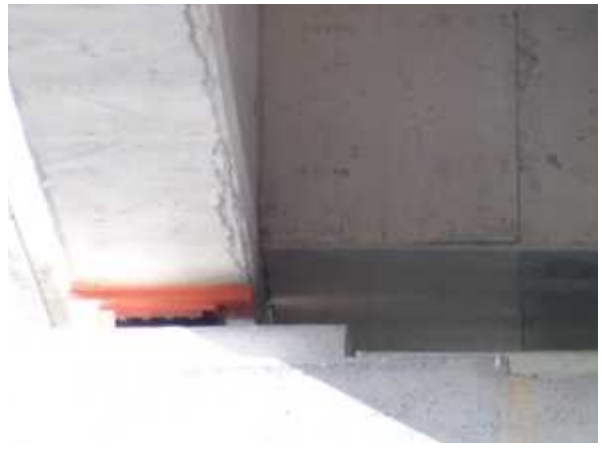
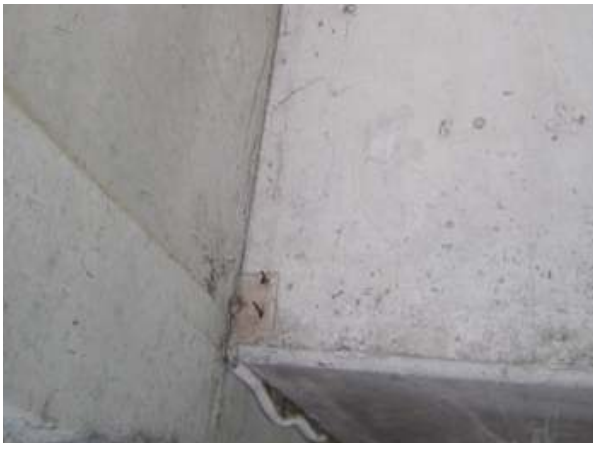
| 손상현황 | • S2 박리 (0.2m×0.6m) | 손상현황 | • S2 박리 (0.2m×0.6m) |
| 원 인 | • 시공미흡, 마감시 외부충격 | 원 인 | • 시공미흡, 마감시 외부충격 |

| 조치방안 | • 단면보수 | 조치방안 | • 단면보수 |

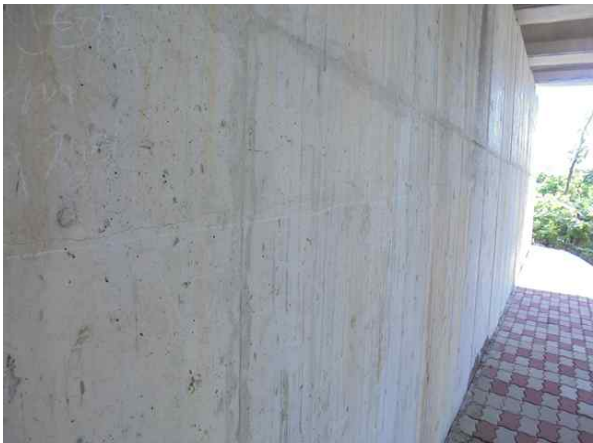
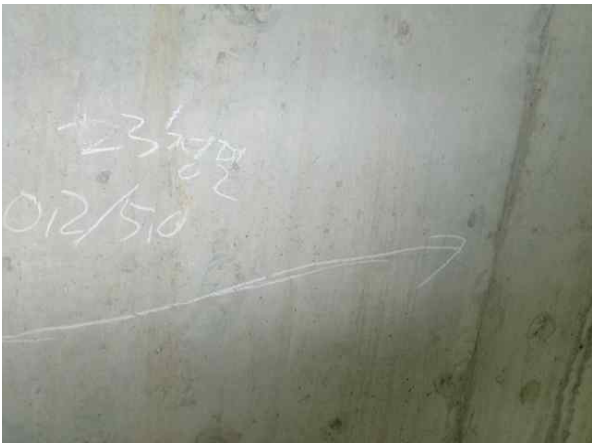
| 손상현황 | • A1 균열(0.2mm/10.0m) | 손상현황 | • A1 균열(0.2mm/5.0m) |
| 원 인 | • 건조수축, 온도변화, 거푸집 조기탈거 등 | 원 인 | • 건조수축, 온도변화, 거푸집 조기탈거 등 |

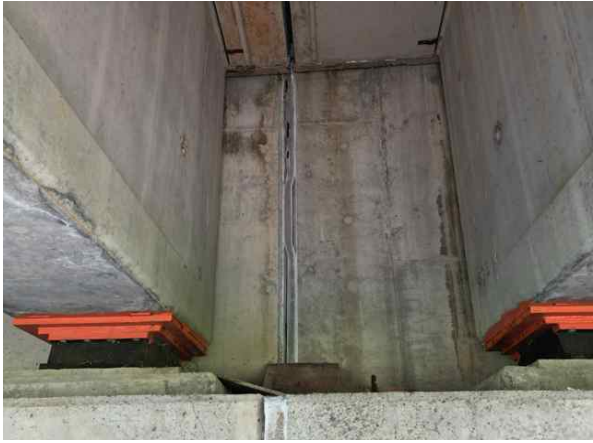
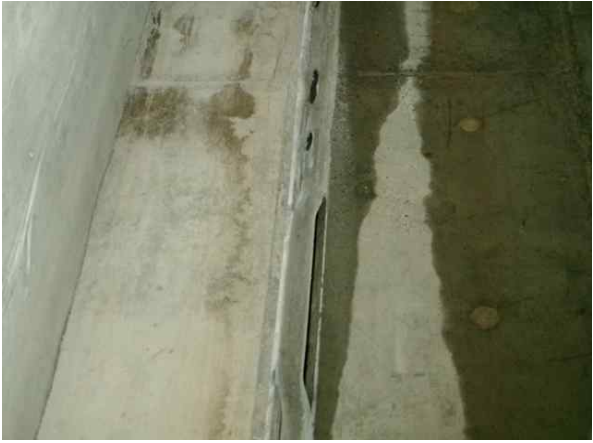
| 손상현황 | • A1 실란트 손상(L=2.0m) | 손상현황 | • A1 실란트 손상(L=2.0m) |
| 원 인 | • 공용기간 증가, 시공초기 침하 등 | 원 인 | • 공용기간 증가, 시공초기 침하 등 |

| 조치방안 | • 실란트 재시공 | 조치방안 | • 실란트 재시공 |

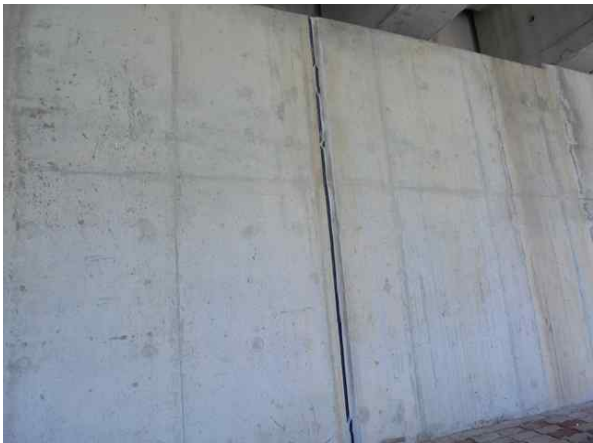
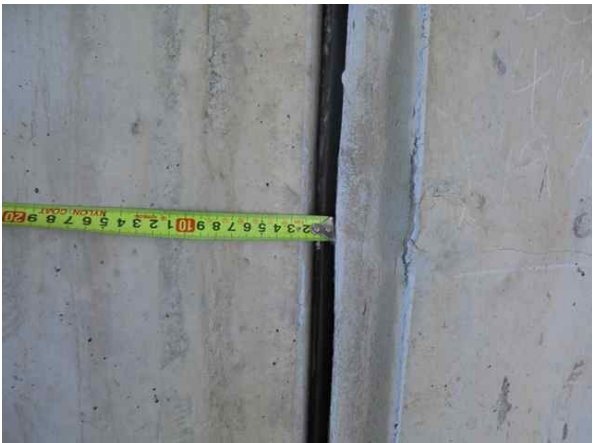
| 손상현황 | • A1 실란트 손상(L=4.0m) | 손상현황 | • A1 실란트 손상(L=4.0m) |
| 원 인 | • 공용기간 증가, 시공초기 침하 등 | 원 인 | • 공용기간 증가, 시공초기 침하 등 |

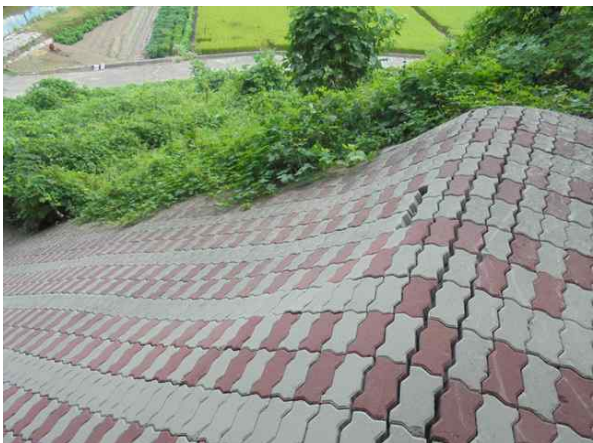
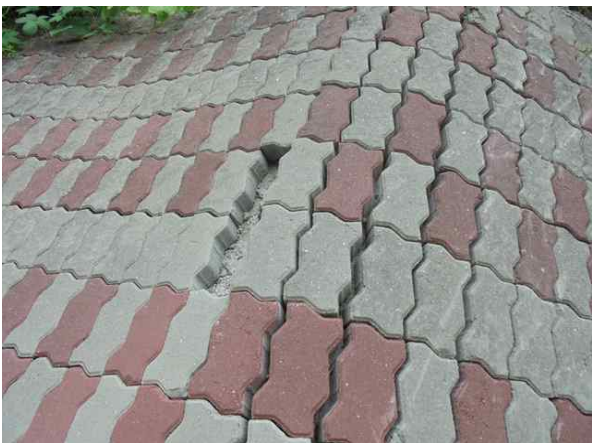
| 손상현황 | • A2 법면 보호블럭 침하(1.0m×2.0m) | 손상현황 | • A2 법면 보호블럭 침하(1.0m×2.0m) |
| 원 인 | • 시공시 다짐불량으로 인한 초기침하 등 | 원 인 | • 시공시 다짐불량으로 인한 초기침하 등 |

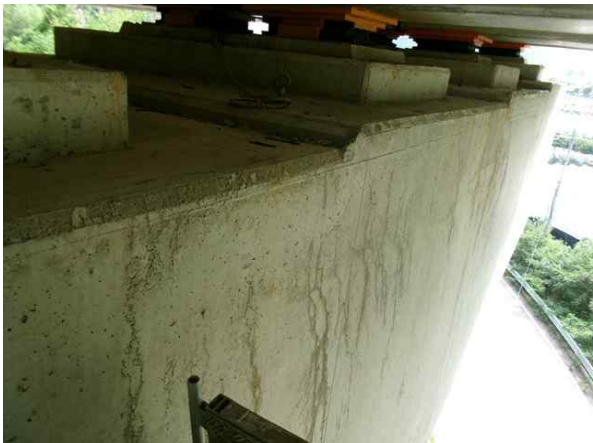
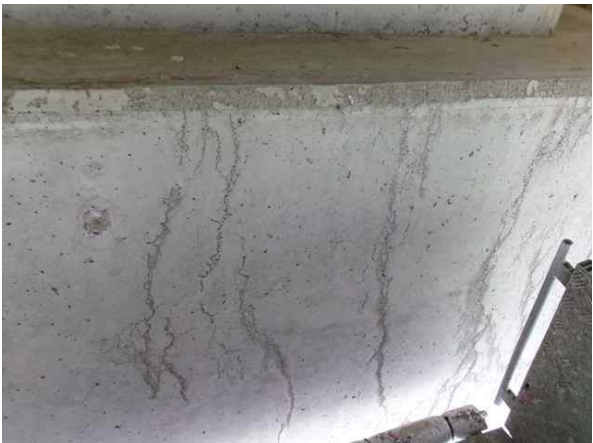
| 손상현황 | • P1 표면박리(5.0m×1.5m) | 손상현황 | • P1 표면박리(5.0m×1.5m) |
| 원 인 | • 건조수축, 온도변화, 거푸집 조기탈거 등 | 원 인 | • 건조수축, 온도변화, 거푸집 조기탈거 등 |

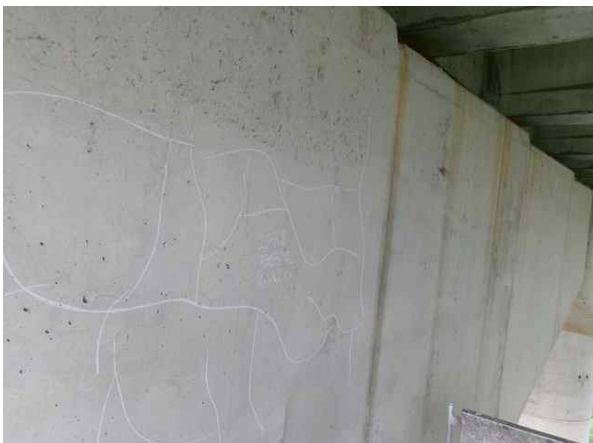
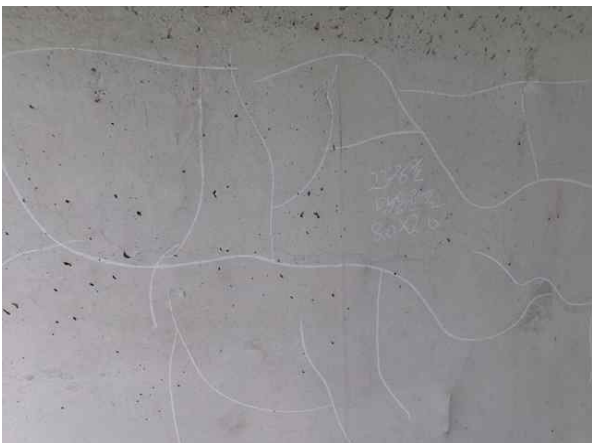
| 손상현황 | • P3 망상균열(8.0m×2.0m) | 손상현황 | • P3 망상균열(8.0m×2.0m) |
| 원 인 | • 건조수축, 온도변화, 거푸집 조기탈거 등 | 원 인 | • 건조수축, 온도변화, 거푸집 조기탈거 등 |

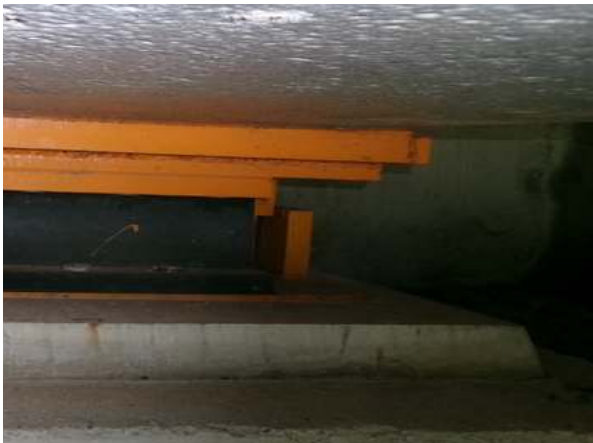
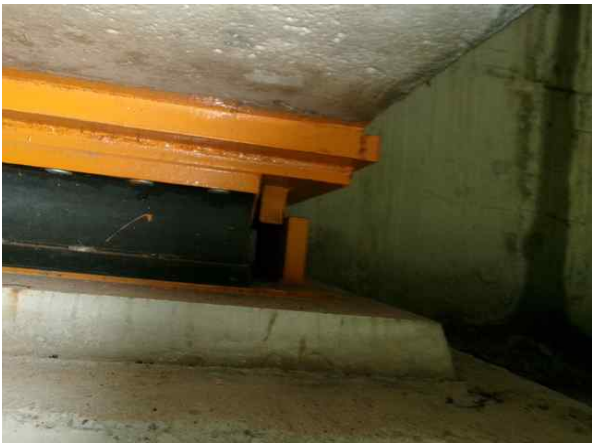
| 손상현황 | • A2-sh3 스톱퍼 간섭(1EA) | 손상현황 | • A2-sh3 스톱퍼 간섭(1EA) |
| 원 인 | • 시공미흡, 장기공용 등 | 원 인 | • 시공미흡, 장기공용 등 |

- 교량받침에서 조사된 스토퍼 간섭의 경우 시공미흡, 장기공용 등에 의한 손상으로 유추되며, 발생한 손상으로 인해 현재 무수축물탈 및 받침콘크리트 등 주변부재에 손상이 발생하지 않은 것으로 확인되었다. 추후 주기적인 점검을 통한 주의관찰 후 손상의 추가 발생시 프리셋팅 등적절한 조치를 취하는 것이 바람직하다.

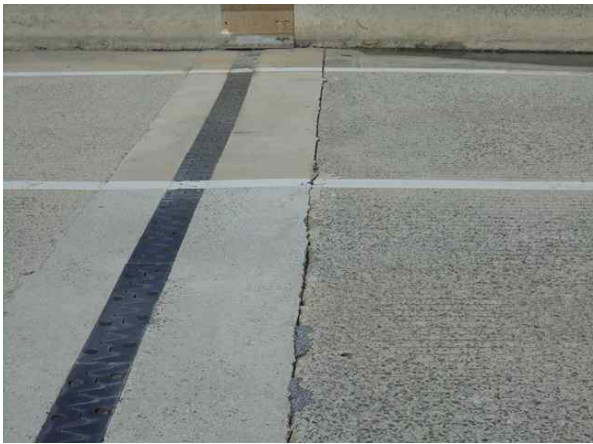
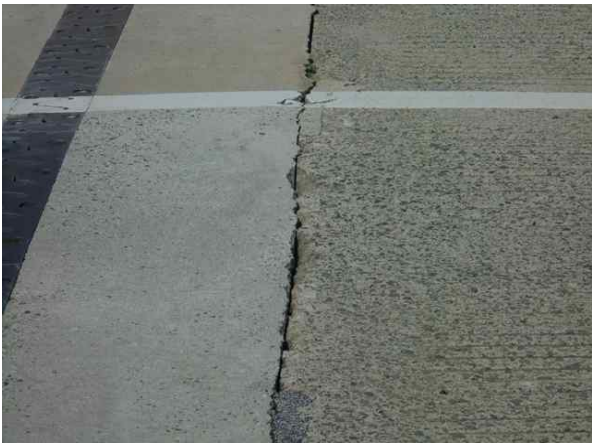
| 손상현황 | • A1 후타재 박락(0.1m×2.0m) | 손상현황 | • A1 후타재 박락(0.1m×2.0m) |
| 원 인 | • 장기공용, 차량운하중, 외부충격 등 | 원 인 | • 장기공용, 차량운하중, 외부충격 등 |

| 조치방안 | • 단면보수 | 조치방안 | • 단면보수 |

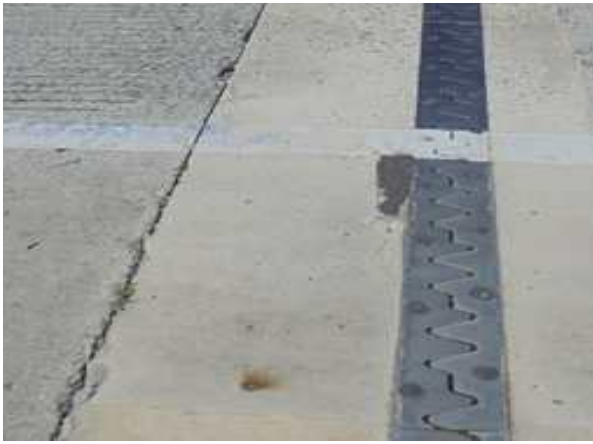
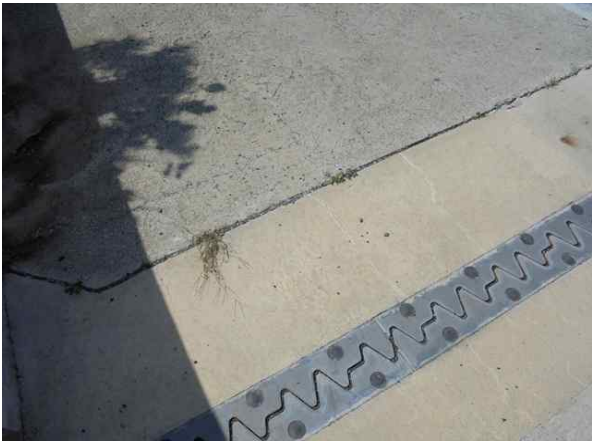
| 손상현황 | • A2 후타재 균열(0.1mm/0.3m) | 손상현황 | • A2 후타재 균열(0.1mm/0.3m) |
| 원 인 | • 장기공용, 열화, 건조수축 등 | 원 인 | • 장기공용, 열화, 건조수축 등 |

| 조치방안 | • 표면처리 | 조치방안 | • 표면처리 |

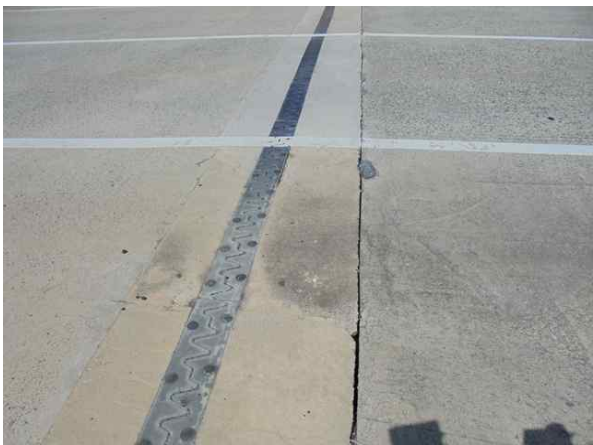
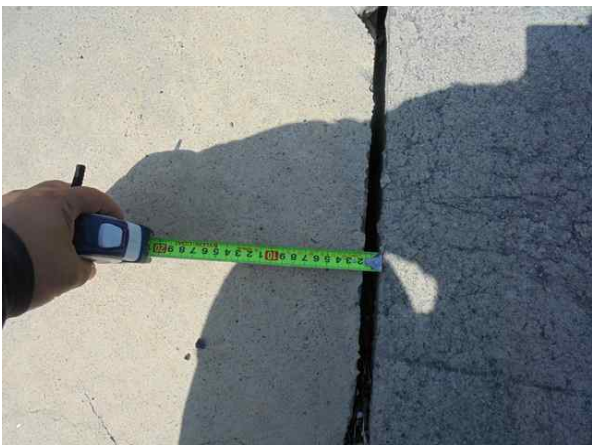
| 손상현황 | • S1 후타재 접속부 이격(8.0m) | 손상현황 | • S1 후타재 접속부 이격(8.0m) |
| 원 인 | • 시공 초기침하, 마감미흡 등 | 원 인 | • 시공 초기침하, 마감미흡 등 |

| 조치방안 | • 실란트 시공 | 조치방안 | • 실란트 시공 |

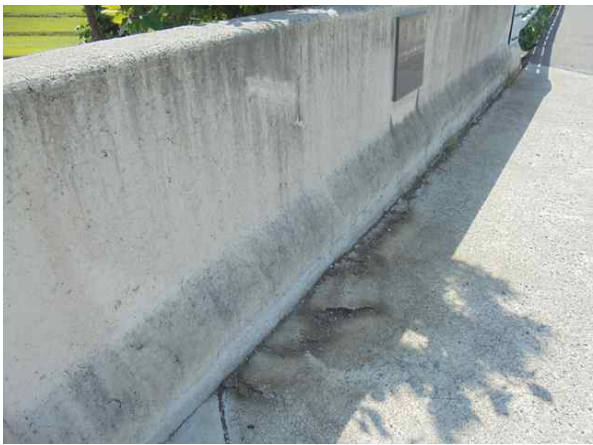
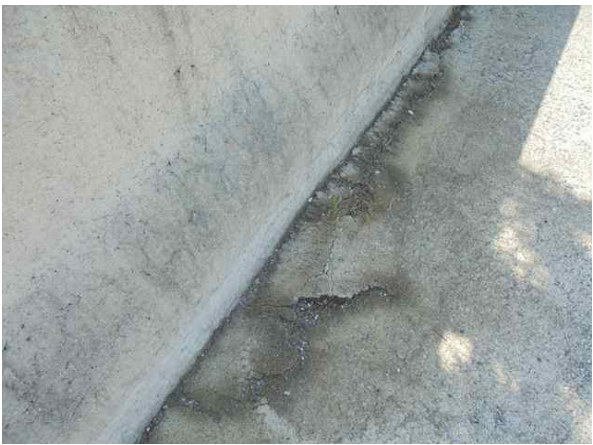
| 손상현황 | • S2 접속도로 파손(0.2m×2.0m) | 손상현황 | • S2 접속도로 파손(0.2m×2.0m) |
| 원 인 | • 장기공용, 중차량 반복통행 등 | 원 인 | • 장기공용, 중차량 반복통행 등 |

| 조치방안 | • 단면보수 | 조치방안 | • 단면보수 |

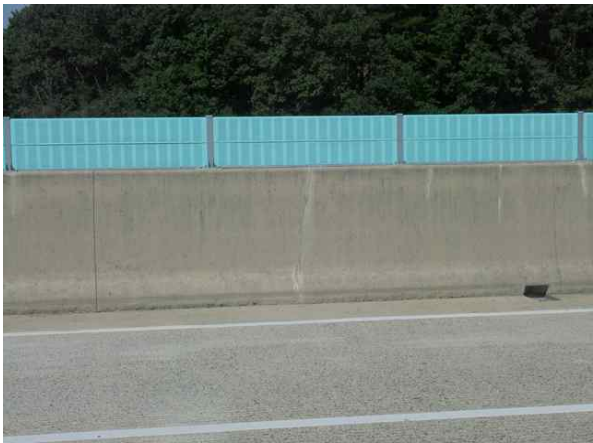
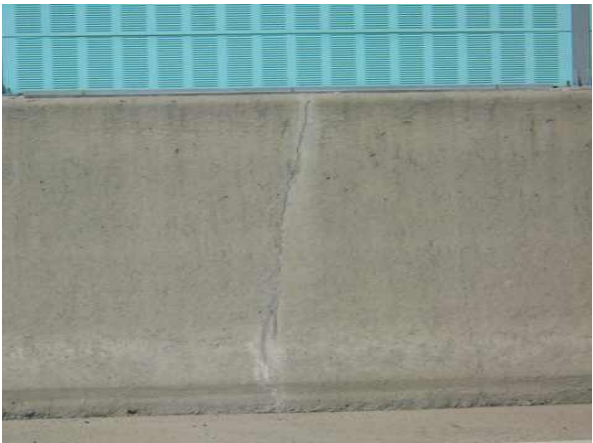
| 손상현황 | • S1 방호벽 균열(0.3mm/1.5m) | 손상현황 | • S1 방호벽 균열(0.3mm/1.5m) |
| 원 인 | • 건조수축, 공용기간 증가 등 | 원 인 | • 건조수축, 공용기간 증가 등 |

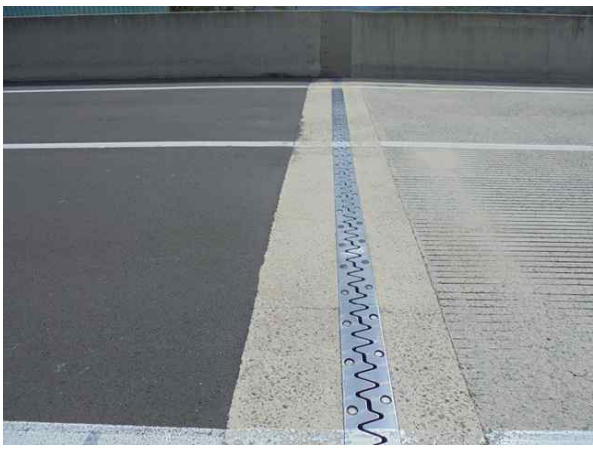
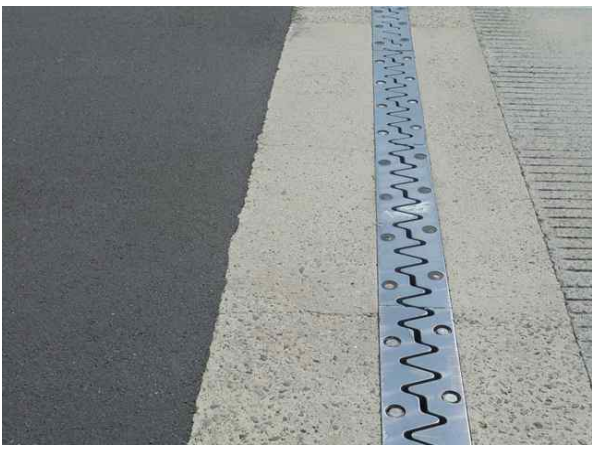
| 손상현황 | • A1 후타재 균열(0.2mm/0.5m) | 손상현황 | • A1 후타재 균열(0.2mm/0.5m) |
| 원 인 | • 장기공용, 열화, 건조수축 등 | 원 인 | • 장기공용, 열화, 건조수축 등 |

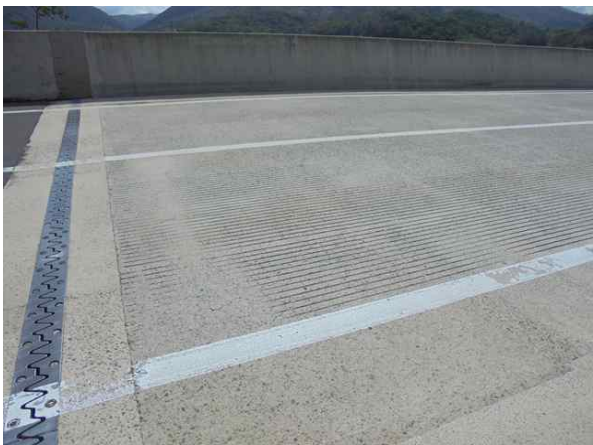
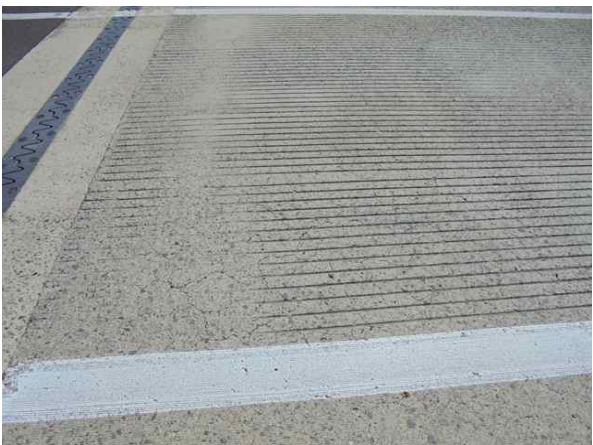
| 손상현황 | • S1 포장 망상균열 (1.0m×2.0m) | 손상현황 | • S1 포장 망상균열 (1.0m×2.0m) |
| 원 인 | • 장기공용, 건조수축, 중차량 반복통행 등 | 원 인 | • 장기공용, 건조수축, 중차량 반복통행 등 |

| 조치방안 | • 표면처리 | 조치방안 | • 표면처리 |

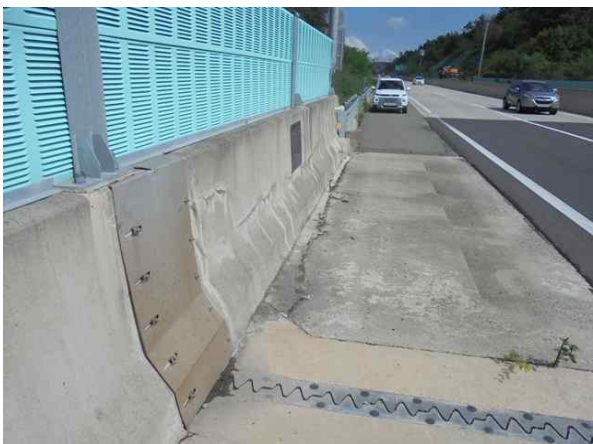
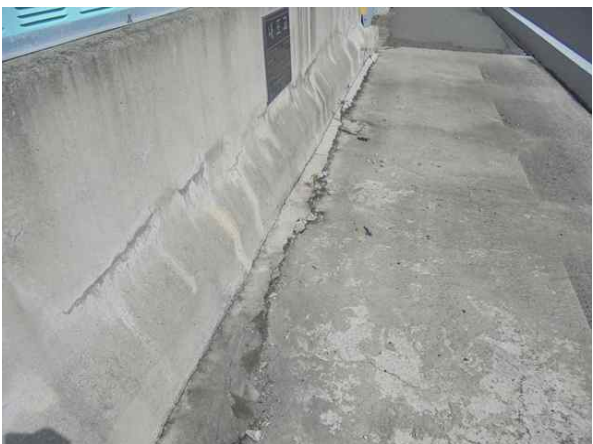
| 손상현황 | • S1 접속 슬래브 파손 (4.0m×0.3m) | 손상현황 | • S1 접속 슬래브 파손 (4.0m×0.3m) |
| 원 인 | • 시공초기 침하, 마감미흡 등 | 원 인 | • 시공초기 침하, 마감미흡 등 |

| 조치방안 | • 단면보수 | 조치방안 | • 단면보수 |

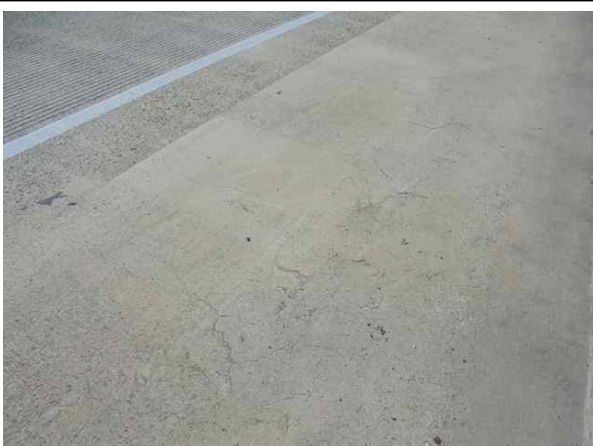
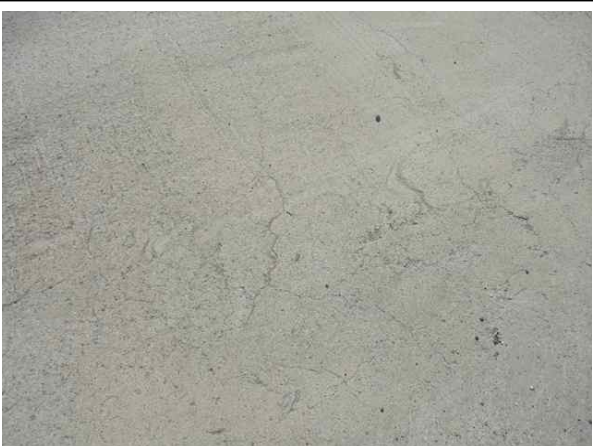
| 손상현황 | • S3 포장 망상균열 (2.0m×1.0m) | 손상현황 | • S3 포장 망상균열 (2.0m×1.0m) |
| 원 인 | • 장기공용, 건조수축, 중차량 반복통행 등 | 원 인 | • 장기공용, 건조수축, 중차량 반복통행 등 |

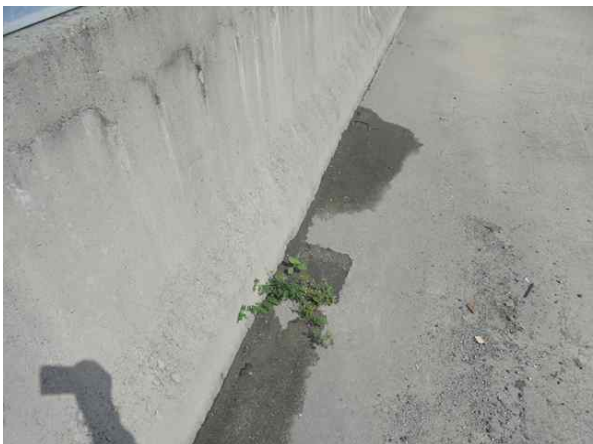
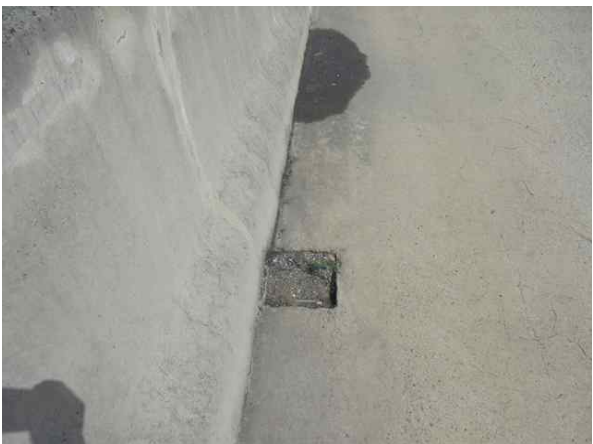
| 손상현황 | • S4 배수구 막힘(1EA) | 손상현황 | • S4 배수구 막힘(1EA) |
| 원 인 | • 장기공용 등 | 원 인 | • 장기공용 등 |
