상주영천고속도로 시설물 안전·하자점검 및 성능평가 용역  
(2023년 하반기 성능평가)

# 외 관 조 사 망 도

장곡교

2023.12

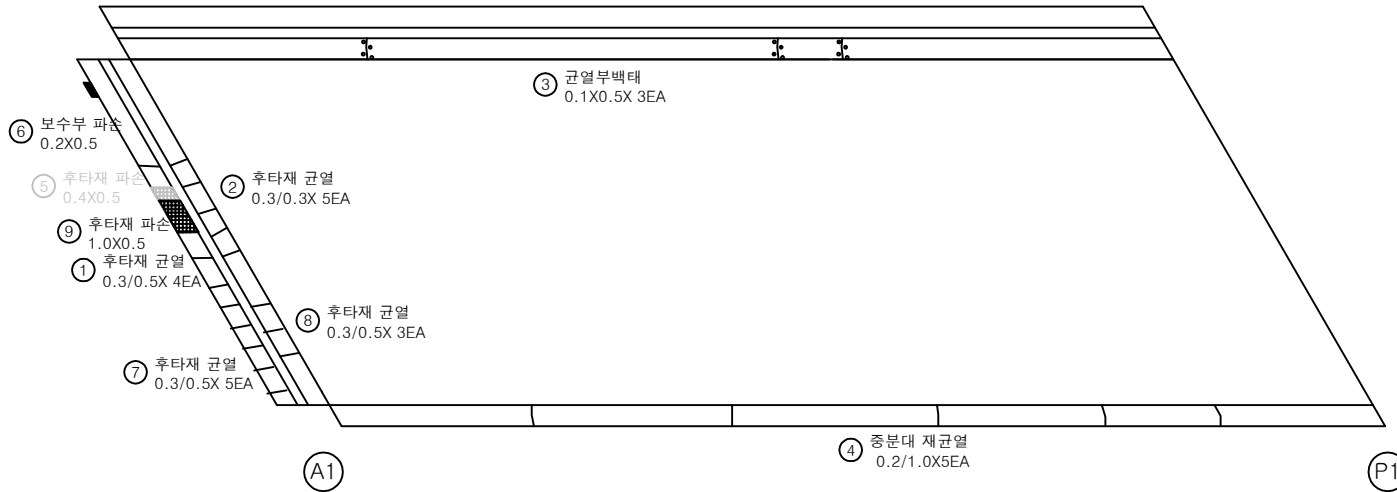
| 번호 | 구분 | 부재 | 손상내용 | 손상현황 | | | | | | 비고 |
|---|---|---|---|---|---|---|---|---|---|---|
| 1 | 19하 | 신축이음 | 후타재 균열 | 0.3 | 0.5 | | 2.00 | m | 4 | |
| 2 | 19하 | 신축이음 | 후타재 균열 | 0.3 | 0.3 | | 1.50 | m | 5 | |
| 3 | 19하 | 방호벽 | 균열부백태 | | 0.1 | 0.5 | 0.15 | m <sup>2</sup> | 3 | |
| 4 | 19하 | 중분대 | 중분대 재균열 | 0.2 | 1.0 | | 5.00 | m | 5 | |
| 5 | 19하 | 신축이음 | 후타재 파손 | | 0.4 | 0.5 | 0.20 | m <sup>2</sup> | 1 | 21상 보수 |
| 6 | 21하 | 교연포장 | 보수부 파손 | | 0.2 | 0.5 | 0.10 | m <sup>2</sup> | 1 | |
| 7 | 21하 | 신축이음 | 후타재 균열 | 0.3 | 0.5 | | 2.50 | m | 5 | |
| 8 | 21하 | 신축이음 | 후타재 균열 | 0.3 | 0.3 | | 0.90 | m | 3 | |
| 9 | 23하 | 신축이음 | 후타재 파손 | | 1.0 | 0.5 | 0.50 | m <sup>2</sup> | 1 | |

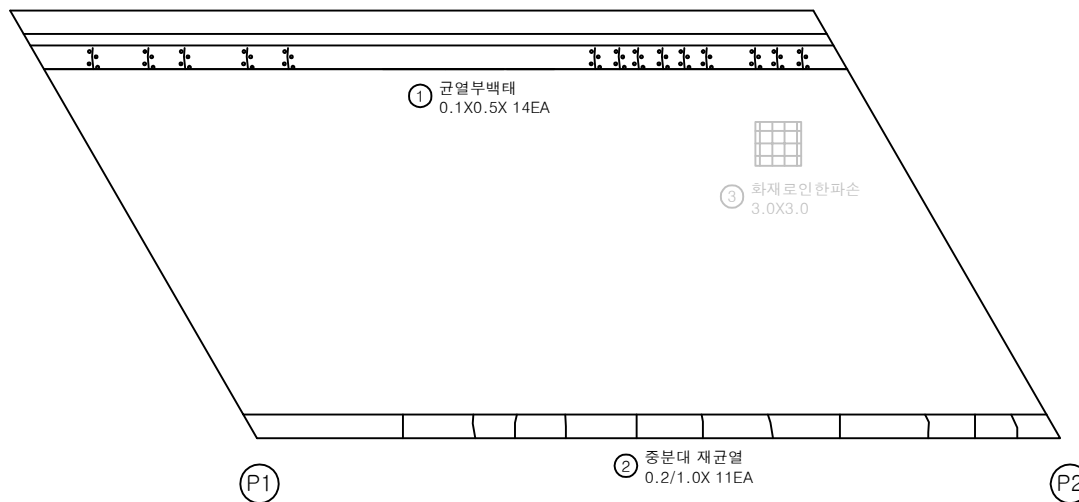
| 번호 | 구분 | 부재 | 손상내용 | 손상현황 | | | | | 비고 |
|---|---|---|---|---|---|---|---|---|---|
| 1 | 19하 | 방호벽 | 균열부백태 | | 0.1 | 0.5 | 0.70 | m <sup>2</sup> | 14 |
| 2 | 19하 | 중분대 | 중분대 재균열 | 0.2 | 1.0 | | 11.00 | m | 11 |
| 3 | 19하 | 방호벽 | 화재로인한파손 | | 3.0 | 3.0 | 9.00 | m <sup>2</sup> | 1 |

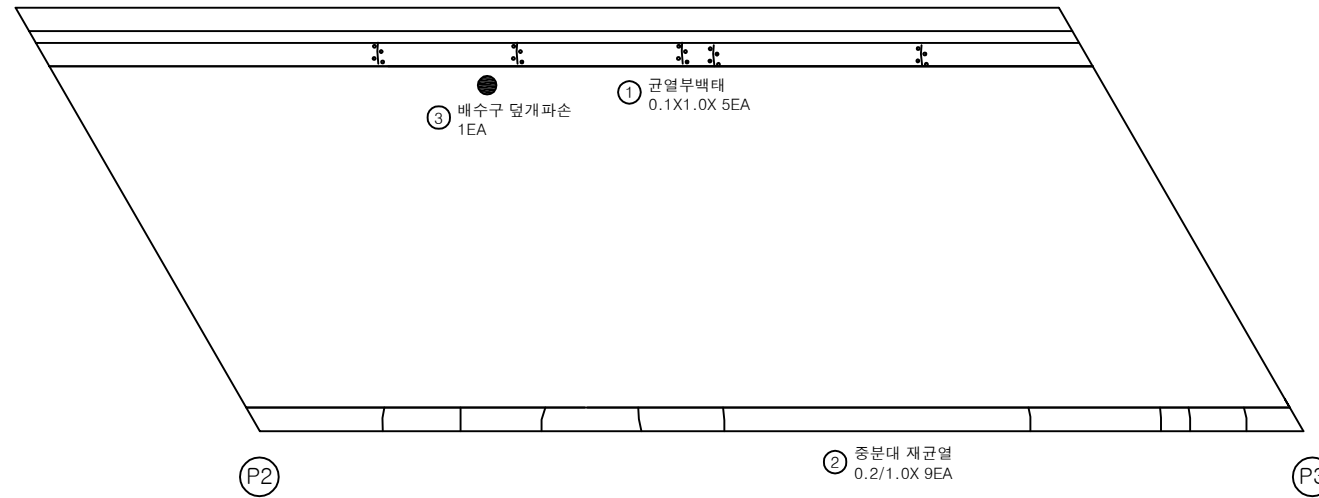
| 번호 | 구분 | 부재 | 손상내용 | 손상현황 | | | | | | 비고 |
|---|---|---|---|---|---|---|---|---|---|---|
| 1 | 19하 | 방호벽 | 균열부백태 | | 0.1 | 1.0 | 0.50 | m <sup>2</sup> | 5 | |
| 2 | 19하 | 중분대 | 중분대 재균열 | 0.2 | 1.0 | | 9.00 | m | 9 | |
| 3 | 23하 | 배수시설 | 배수구 덮개 파손 | | | | 1.00 | EA | 1 | |
