상주영천고속도로 시설물 안전·하자점검 및 성능평가 용역  
(2023년 하반기 성능평가)

# 외 관 조 사 망 도

신개교

2023.12

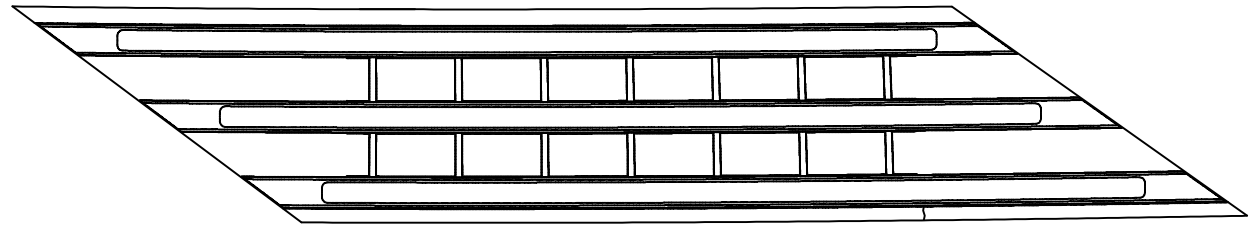
| | | | 02 |

| 번호 | 구분 | 부재 | 손상내용 | 손상현황 | | | | | | 비고 |
|---|---|---|---|---|---|---|---|---|---|---|
| 1 | 23하 | 바닥판 | 균열(0.3mm미만) | 0.1 | 0.5 | | 0.50 | m | 1 | |

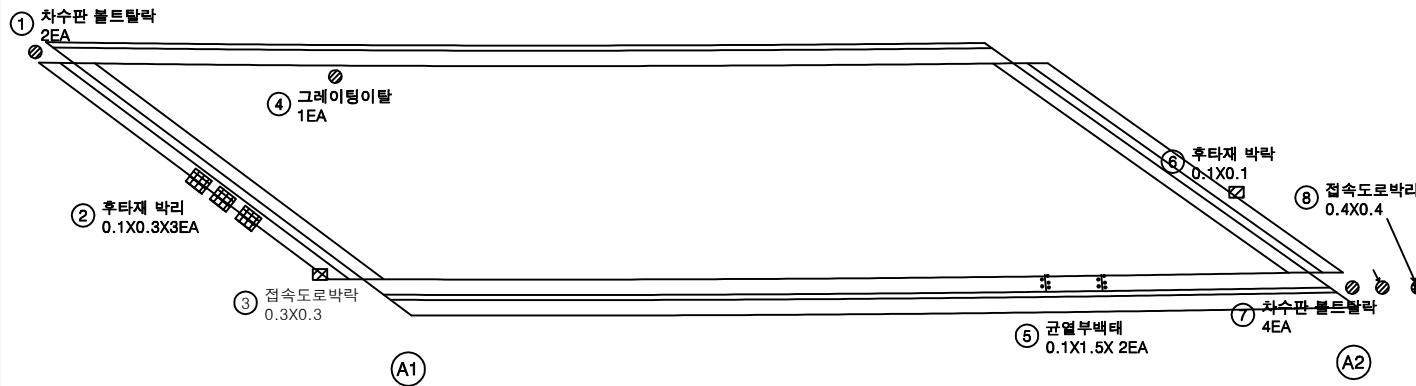
| 도면번호 | 01 |

| 번호 | 구분 | 부재 | 손상내용 | 손상현황 | | | | | | 비 고 |
|---|---|---|---|---|---|---|---|---|---|---|
| 1 | 19하 | 신축이음 | 차수판 볼트탈락 | | | | 2.00 | EA | 2 | |
| 2 | 19하 | 신축이음 | 후타재 박리 | | 0.1 | 0.3 | 0.09 | ㎡ | 3 | |
| 3 | 19하 | 교면포장 | 접속도로 박락 | | 0.3 | 0.3 | 0.09 | ㎡ | 1 | |
| 4 | 19하 | 배수시설 | 그레이팅 이탈 | | | | 1.00 | EA | 1 | |
| 5 | 19하 | 방호벽 | 균열부백테 | | 0.1 | 1.5 | 0.30 | ㎡ | 2 | |
| 6 | 19하 | 신축이음 | 후타재 박락 | | 0.1 | 0.1 | 0.01 | ㎡ | 1 | |
| 7 | 19하 | 신축이음 | 차수판 볼트탈락 | | | | 4.00 | EA | 4 | |
| 8 | 19하 | 교면포장 | 접속도로 박리 | | 0.4 | 0.4 | 0.16 | ㎡ | 1 | |

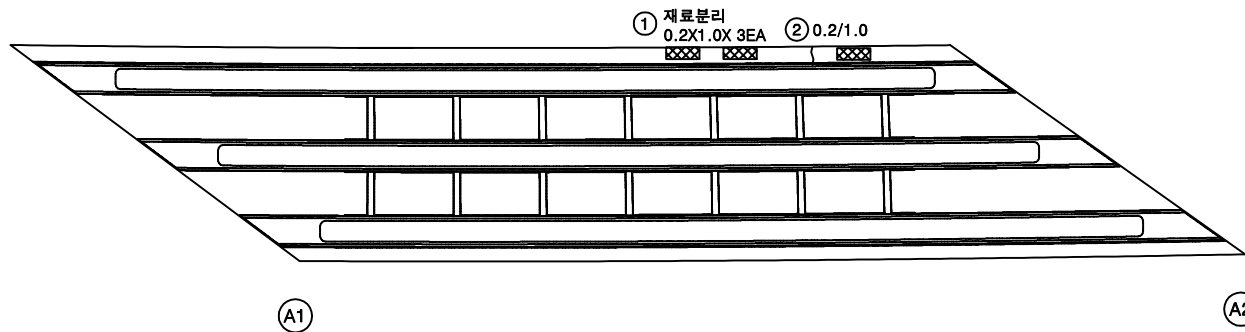
| 번호 | 구분 | 부재 | 손상내용 | 손상현황 | | | | | | 비 고 |
|---|---|---|---|---|---|---|---|---|---|---|
| 1 | 21하 | 바닥판 | 재료분리 | | 0.2 | 1.0 | 0.60 | m <sup>2</sup> | 3 | |
| 2 | 23하 | 바닥판 | 균열(0.3mm미만) | 0.2 | 1.0 | | 1.00 | m | 1 | |

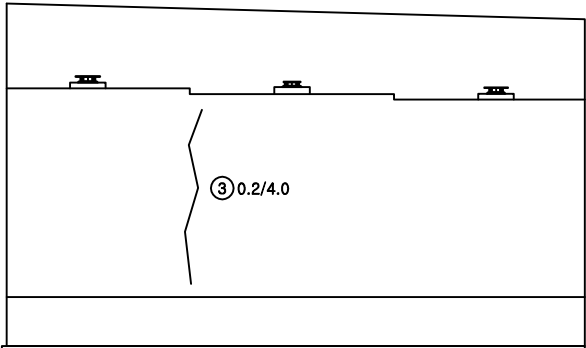
| 번호 | 구분 | 부재 | 손상내용 | 손상현황 | | | | | | 비 고 |
|---|---|---|---|---|---|---|---|---|---|---|
| 3 | 23하 | 교대 | 균열(0.3mm미만) | 0.2 | 4.0 | | 4.00 | m | 1 | |

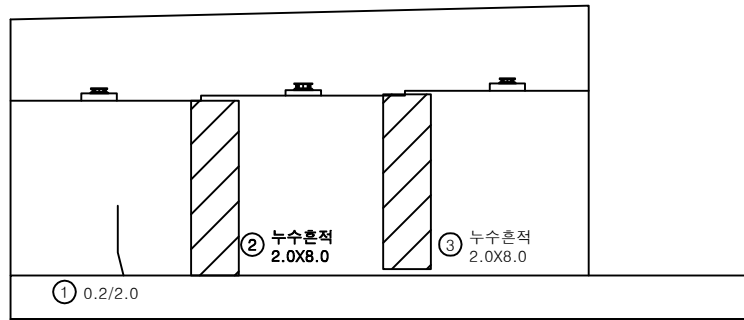
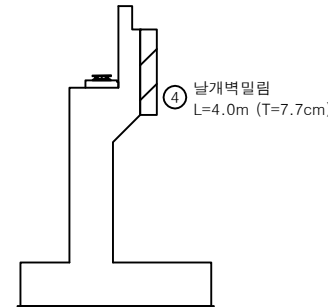
| 번호 | 구분 | 부재 | 손상내용 | 손상현황 | | | | | | 비고 |
|---|---|---|---|---|---|---|---|---|---|---|
| 1 | 19하 | 교대 | 균열(0.3mm미만) | 0.2 | 2.0 | | 2.00 | m | 1 | |
| 2 | 19하 | 교대 | 누수흔적 | | 2.0 | 8.0 | 16.0 | m <sup>2</sup> | 1 | |
| 3 | 19하 | 교대 | 누수흔적 | | 2.0 | 8.0 | 16.0 | m <sup>2</sup> | 1 | |
