상주영천고속도로 시설물 안전·하자점검 및 성능평가 용역  
(2023년 하반기 성능평가)

# 외 관 조 사 망 도

월가교

2023.12

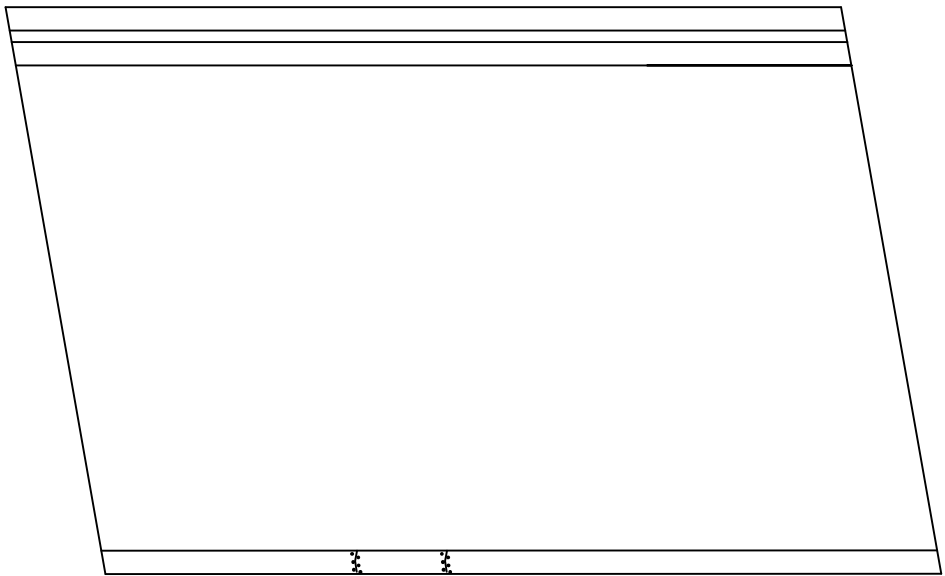
| 도면번호 | 01 |

① 균열부백태  
0.1X1.0X 2EA

| 번호 | 구분 | 부재 | 손상내용 | 손상현황 | | | | | | 비고 |
|---|---|---|---|---|---|---|---|---|---|---|
| 1 | 19하 | 중분대 | 균열부백태 | | 0.1 | 1.0 | 0.20 | m <sup>2</sup> | 2 | |

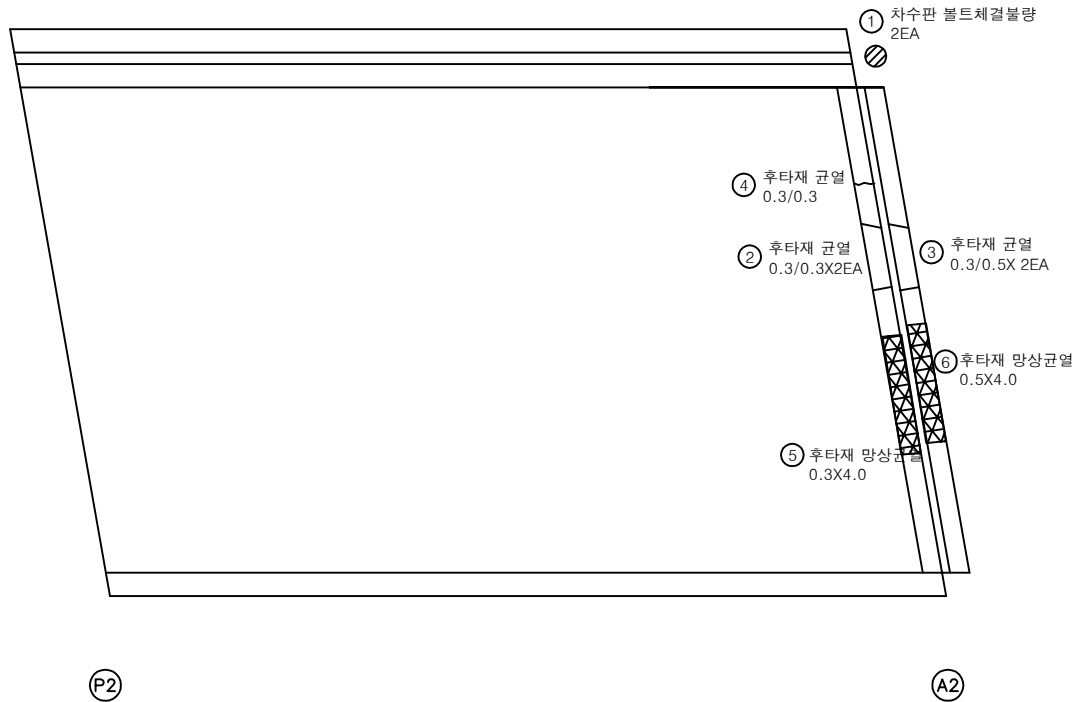
| 도면번호 | 02 |

| 번호 | 구분 | 부재 | 손상내용 | 손상현황 | | | | | | 비고 |
|---|---|---|---|---|---|---|---|---|---|---|
| 1 | 19하 | 신축이음 | 차수판 볼트 체결불량 | | | | 2.00 | EA | 2 | |
| 2 | 19하 | 신축이음 | 후타재 균열 | 0.3 | 0.3 | | 0.60 | m | 2 | |
| 3 | 19하 | 신축이음 | 후타재 균열 | 0.3 | 0.5 | | 1.00 | m | 2 | |
| 4 | 19하 | 신축이음 | 후타재 균열 | 0.3 | 0.3 | | 0.30 | m | 1 | |
| 5 | 23하 | 신축이음 | 후타재 망상균열 | | 0.3 | 4.0 | 1.20 | m <sup>2</sup> | 1 | |
| 6 | 23하 | 신축이음 | 후타재 망상균열 | | 0.5 | 4.0 | 2.00 | m <sup>2</sup> | 1 | |

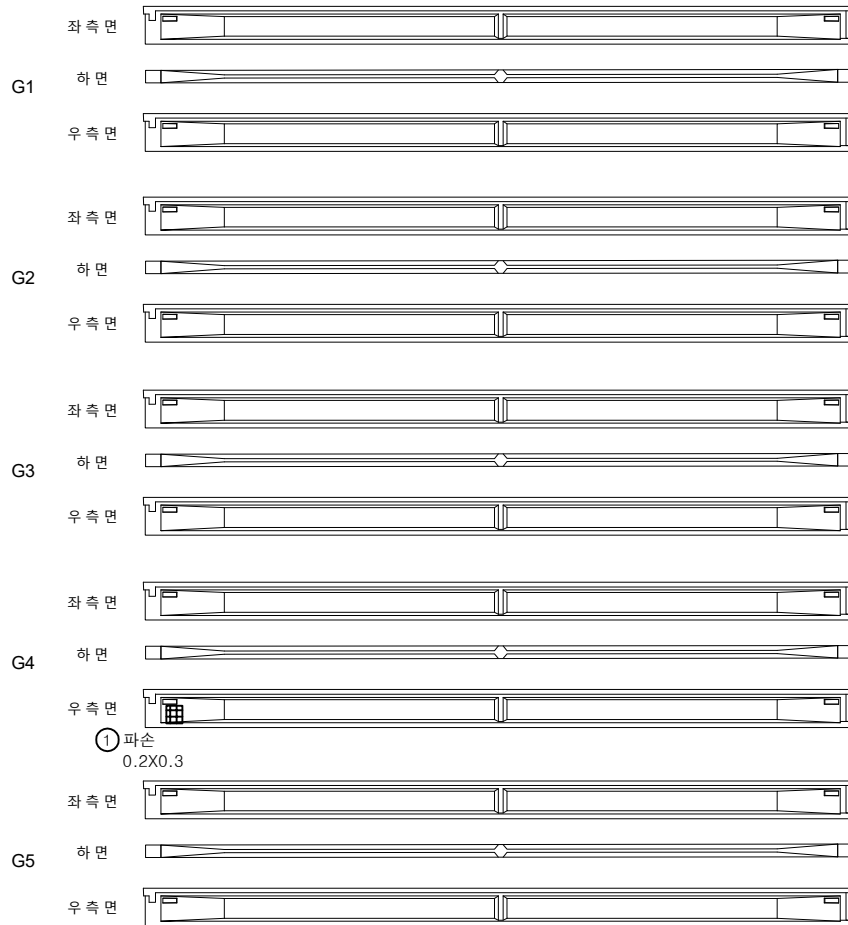
ID : 월가교(상주방향) 거더 S1 (G1~G5)

| 번호 | 구분 | 부재 | 손상내용 | 손상현황 | | | | | | 비고 |
|---|---|---|---|---|---|---|---|---|---|---|
| 1 | 21하 | 거더 | 파손 | | 0.2 | 0.3 | 0.06 | m <sup>2</sup> | 1 | |

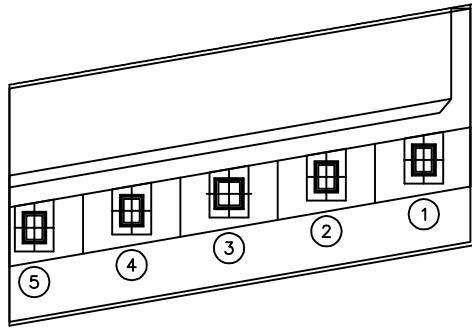
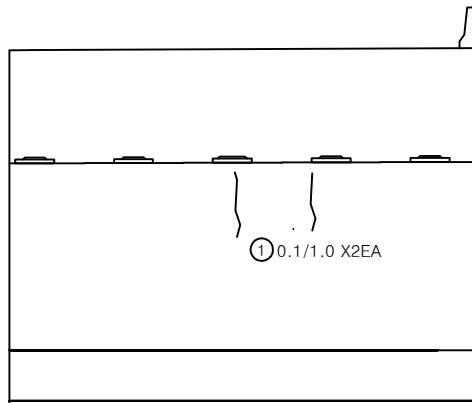
| 번호 | 구분 | 부재 | 손상내용 | 손상현황 | | | | | 비고 |
|---|---|---|---|---|---|---|---|---|---|
| 1 | 21하 | 교대 | 균열(0.3mm미만) | 0.1 | 1.0 | | 2.00 | m | 2 |

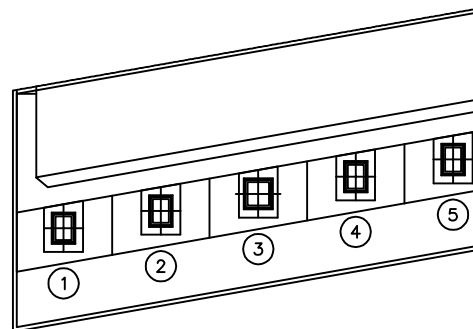
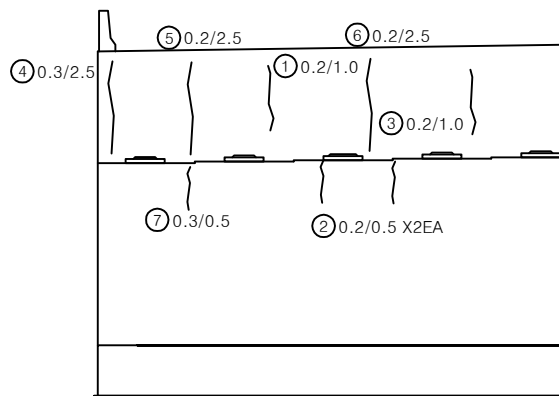
| 번호 | 구분 | 부재 | 손상내용 | 손상현황 | | | | | | 비고 |
|---|---|---|---|---|---|---|---|---|---|---|
| 1 | 21하 | 교대 | 균열(0.3mm미만) | 0.2 | 1.0 | | 1.00 | m | 1 | |
| 2 | 21하 | 교대 | 균열(0.3mm미만) | 0.2 | 0.5 | | 1.00 | m | 2 | |
| 3 | 21하 | 교대 | 균열(0.3mm미만) | 0.2 | 1.0 | | 1.00 | m | 1 | |
| 4 | 23하 | 교대 | 균열(0.3mm이상) | 0.3 | 2.5 | | 2.50 | m | 1 | |
| 5 | 23하 | 교대 | 균열(0.3mm미만) | 0.2 | 2.5 | | 2.50 | m | 1 | |
| 6 | 23하 | 교대 | 균열(0.3mm미만) | 0.2 | 2.5 | | 2.50 | m | 1 | |
| 7 | 23하 | 교대 | 균열(0.3mm이상) | 0.3 | 0.5 | | 0.50 | m | 1 | |

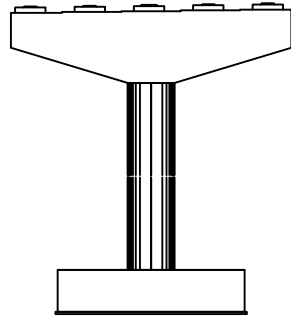
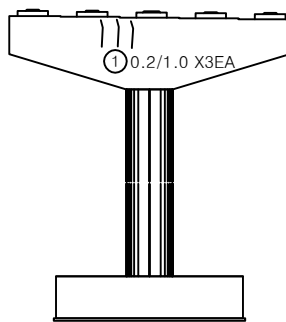
| 번호 | 구분 | 부재 | 손상내용 | 손상현황 | | | | | | 비 고 |
|---|---|---|---|---|---|---|---|---|---|---|
| 1 | 21하 | 교각 | 균열(0.3mm미만) | 0.2 | 1.0 | | 3.00 | m | 3 | |

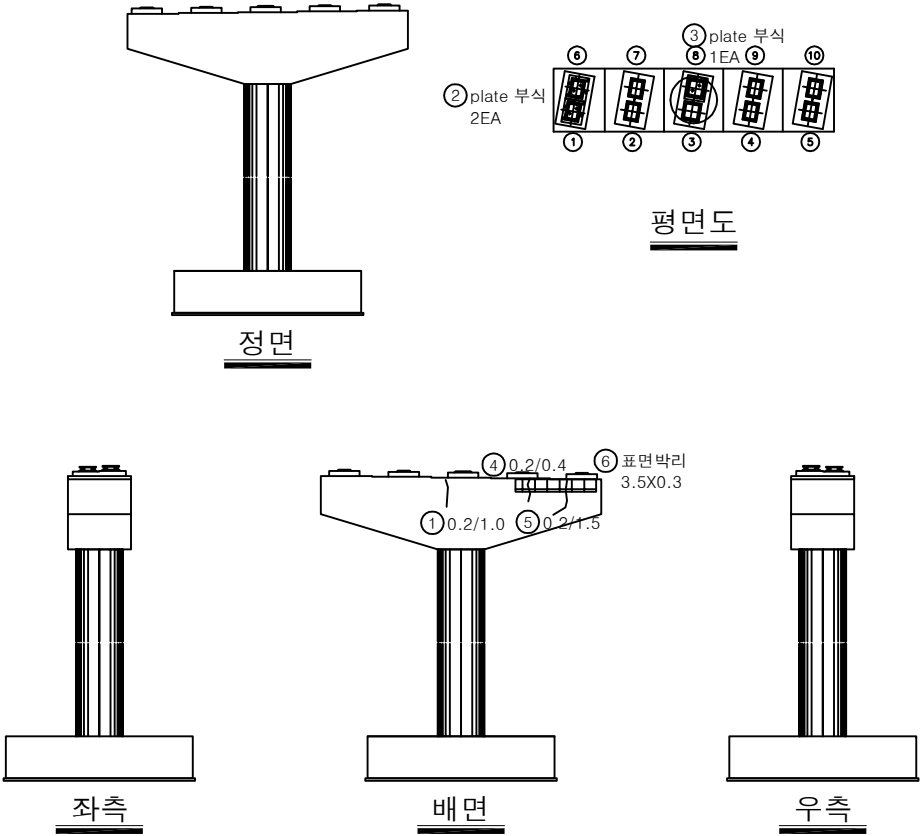
| 번호 | 구분 | 부재 | 손상내용 | 손상현황 | | | | | | 비 고 |
|---|---|---|---|---|---|---|---|---|---|---|
| 1 | 21하 | 교각 | 균열(0.3mm미만) | 0.2 | 1.0 | | 1.00 | m | 1 | |
| 2 | 23하 | 교량받침 | plate 부식 | | | | 2.00 | EA | 2 | |
| 3 | 23하 | 교량받침 | plate 부식 | | | | 1.00 | EA | 1 | |
| 4 | 23하 | 교각 | 균열(0.3mm미만) | 0.2 | 0.4 | | 0.40 | m | 1 | |
| 5 | 23하 | 교각 | 균열(0.3mm미만) | 0.2 | 1.5 | | 1.50 | m | 1 | |

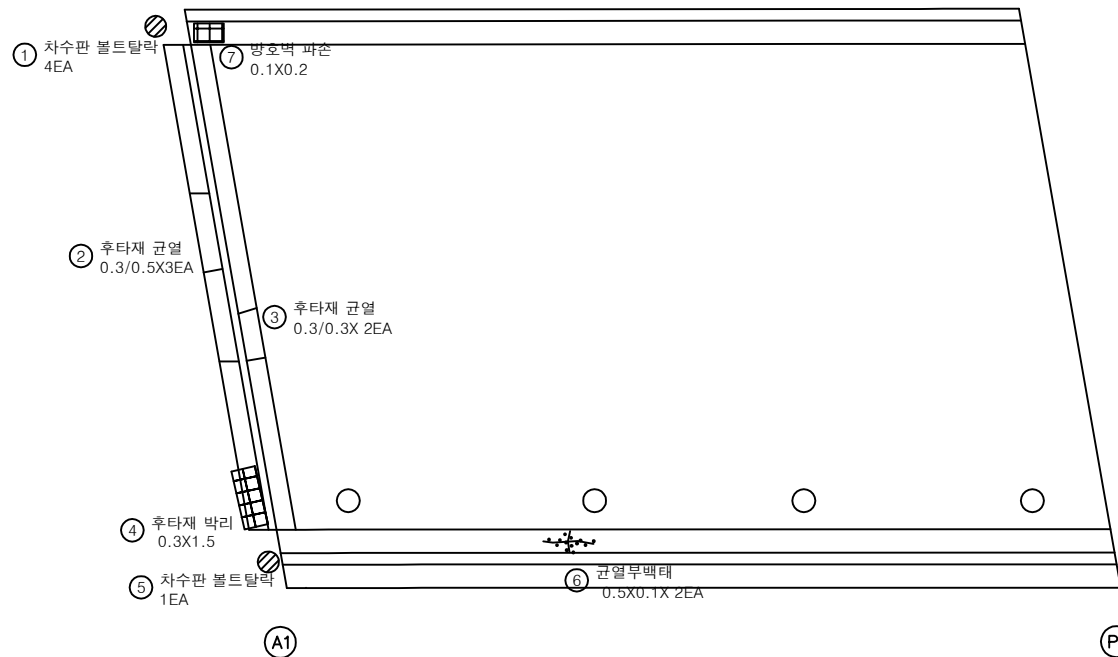
| 번호 | 구분 | 부재 | 손상내용 | 손상현황 | | | | | 비고 |
|---|---|---|---|---|---|---|---|---|---|
| 2 | 19하 | 신축이음 | 후타재 균열 | 0.3 | 0.5 | | 1.50 | m | 3 |
| 3 | 19하 | 신축이음 | 후타재 균열 | 0.3 | 0.3 | | 0.60 | m | 2 |
| 6 | 19하 | 방호벽 | 균열부백테 | | 0.5 | 0.1 | 0.10 | m <sup>2</sup> | 2 |

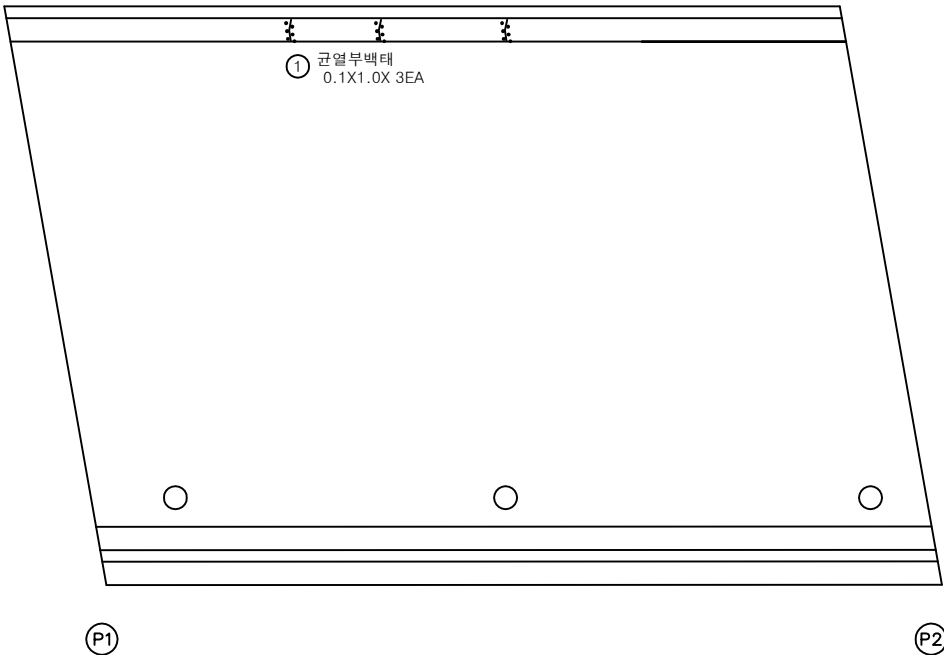
| 번호 | 구분 | 부재 | 손상내용 | 손상현황 | | | | | | 비 고 |
|---|---|---|---|---|---|---|---|---|---|---|
| 1 | 19하 | 방호벽 | 균열부백태 | | 0.1 | 1.0 | 0.30 | m <sup>2</sup> | 3 | |

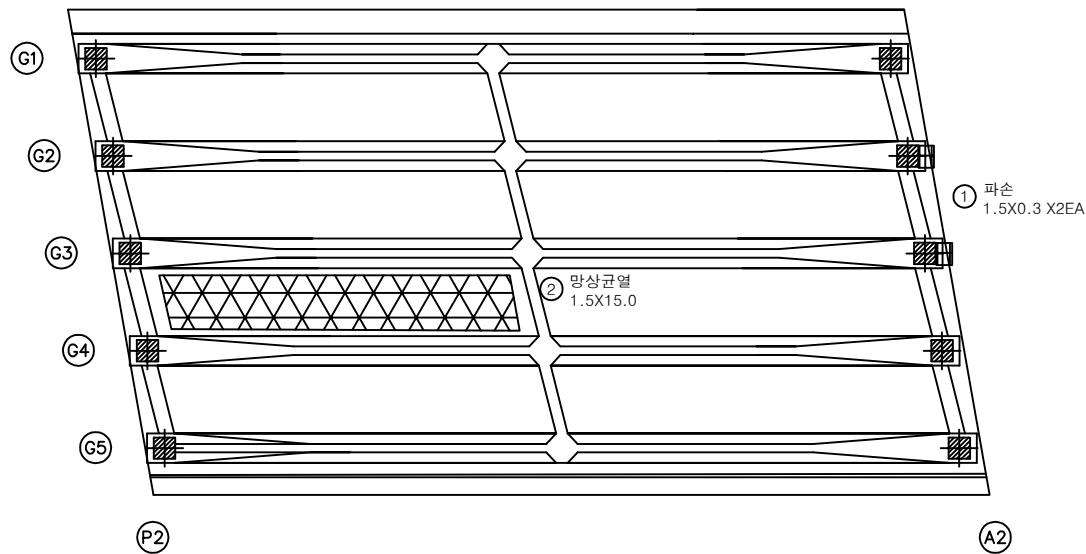
| 번호 | 구분 | 부재 | 손상내용 | 손상현황 | | | | | 비 고 |
|---|---|---|---|---|---|---|---|---|---|
| 2 | 23하 | 바닥판 | 망상균열 | | 1.5 | 15.0 | 22.50 | m <sup>2</sup> | 1 |

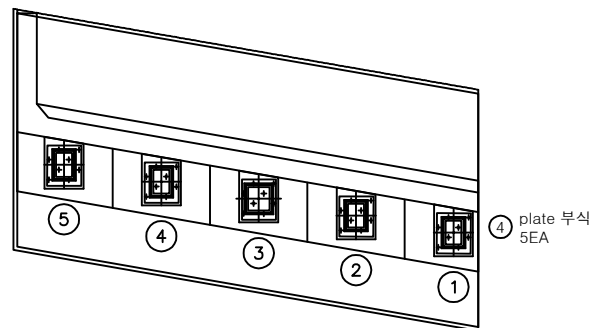
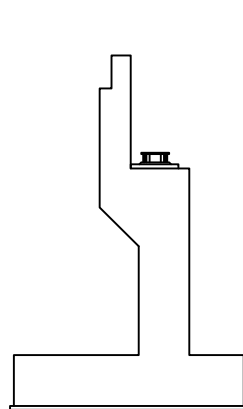
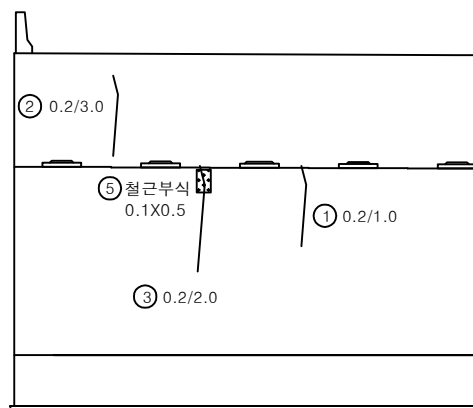
| 번호 | 구분 | 부재 | 손상내용 | 손상현황 | | | | | | 비 고 |
|---|---|---|---|---|---|---|---|---|---|---|
| 1 | 19하 | 교대 | 균열(0.3mm미만) | 0.2 | 1.0 | | 1.00 | m | 1 | |
| 2 | 19하 | 교대 | 균열(0.3mm미만) | 0.2 | 3.0 | | 3.00 | m | 1 | |
| 3 | 21하 | 교대 | 균열(0.3mm미만) | 0.2 | 2.0 | | 2.00 | m | 1 | |
| 4 | 23하 | 교량받침 | plate 부식 | | | | 5.00 | EA | 5 | |
| 5 | 23하 | 교대 | 철근부식 | | 0.1 | 0.5 | 0.05 | m <sup>2</sup> | 1 | |

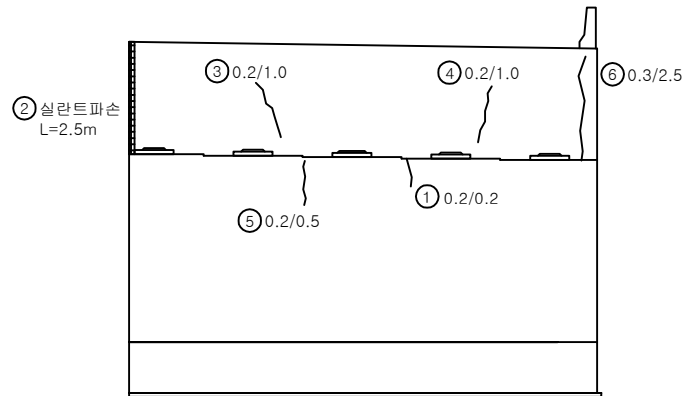
| 번호 | 구분 | 부재 | 손상내용 | 손상현황 | | | | | | 비고 |
|---|---|---|---|---|---|---|---|---|---|---|
| 1 | 19하 | 교대 | 균열(0.3mm미만) | 0.2 | 0.2 | | 0.20 | m | 1 | |
| 3 | 21하 | 교대 | 균열(0.3mm미만) | 0.2 | 1.0 | | 1.00 | m | 1 | |
| 4 | 21하 | 교대 | 균열(0.3mm미만) | 0.2 | 1.0 | | 1.00 | m | 1 | |
| 5 | 21하 | 교대 | 균열(0.3mm미만) | 0.2 | 0.5 | | 0.50 | m | 1 | |
| 6 | 23하 | 교대 | 균열(0.3mm이상) | 0.3 | 2.5 | | 2.50 | m | 1 | |

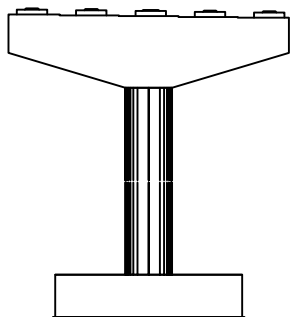
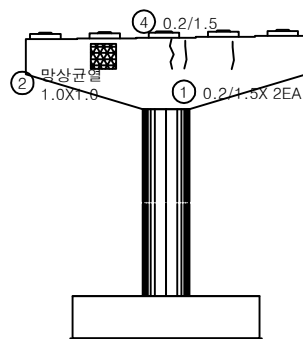
| 번호 | 구분 | 부재 | 손상내용 | 손상현황 | | | | | 비 고 |
|---|---|---|---|---|---|---|---|---|---|
| 1 | 19하 | 교각 | 균열(0.3mm미만) | 0.2 | 1.5 | | 3.00 | m <sup>2</sup> | 2 |
| 2 | 21하 | 교각 | 망상균열 | | 1.0 | 1.0 | 1.00 | m <sup>2</sup> | 1 |
| 3 | 21하 | 교량받침 | 받침콘크리트 균열 | 0.2 | 0.5 | | 0.50 | m | 1 |
| 4 | 23하 | 교각 | 균열(0.3mm미만) | 0.2 | 1.5 | | 1.50 | m <sup>2</sup> | 1 |

③ 받침콘크리트 균열  
0.2/0.5

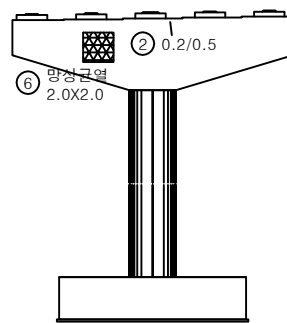
| 번호 | 구분 | 부재 | 손상내용 | 손상현황 | | | | | 비 고 |
|---|---|---|---|---|---|---|---|---|---|
| 1 | 19하 | 교량받침 | plate 부식 | | | | 1.00 | EA | 1 |
| 2 | 21하 | 교각 | 균열(0.3mm미만) | 0.2 | 0.5 | | 0.50 | m | 1 |
| 3 | 21하 | 교량받침 | 받침콘크리트 균열 | 0.2 | 0.5 | | 0.50 | m | 1 |
| 4 | 23하 | 교량받침 | plate 부식 | | | | 1.00 | EA | 1 |
| 5 | 23하 | 교량받침 | plate 부식 | | | | 1.00 | EA | 1 |
| 6 | 23하 | 교각 | 망상균열 | | 2.0 | 2.0 | 4.00 | m <sup>2</sup> | 1 |
