상주영천고속도로 시설물 안전·하자점검 및 성능평가 용역  
(2023년 하반기 성능평가)

# 외 관 조 사 망 도

산호교

2023.12

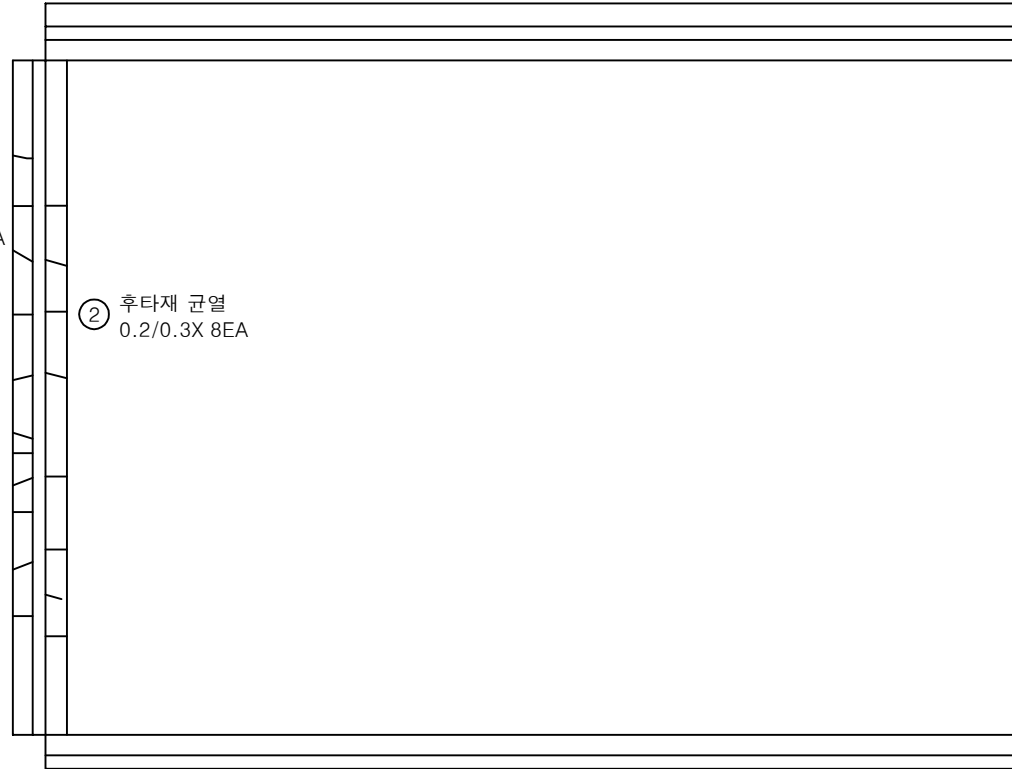
① 후타재 균열  
0.2/0.5X11EA

② 후타재 균열  
0.2/0.3X 8EA

| 번호 | 구분 | 부재 | 손상내용 | 손상현황 | | | | | | 비고 |
|---|---|---|---|---|---|---|---|---|---|---|
| 1 | 19하 | 신축이음 | 후타재 균열 | 0.2 | 0.5 | | 5.50 | m | 11 | |
| 2 | 19하 | 신축이음 | 후타재 균열 | 0.2 | 0.3 | | 2.40 | m | 8 | |

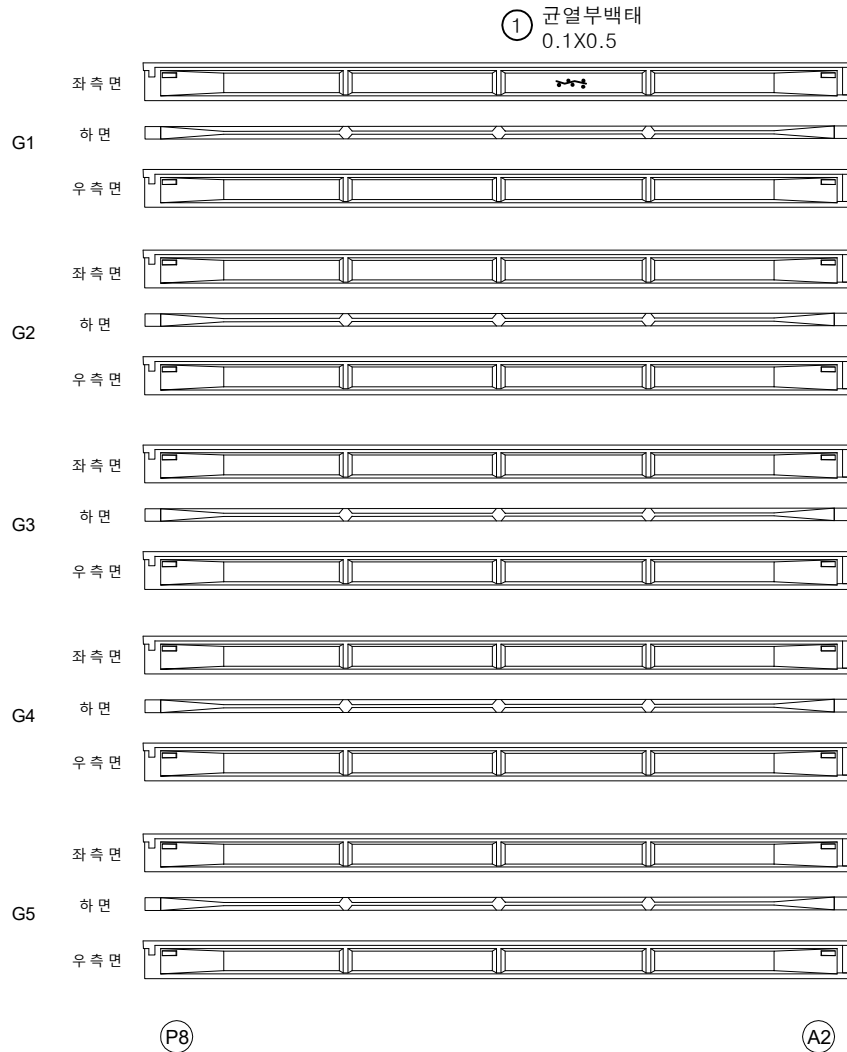
| 번호 | 구분 | 부재 | 손상내용 | 손상현황 | | | | | | 비고 |
|---|---|---|---|---|---|---|---|---|---|---|
| 1 | 21하 | 거더 | 균열부백태 | | 0.1 | 0.5 | 0.05 | m <sup>2</sup> | 1 | |

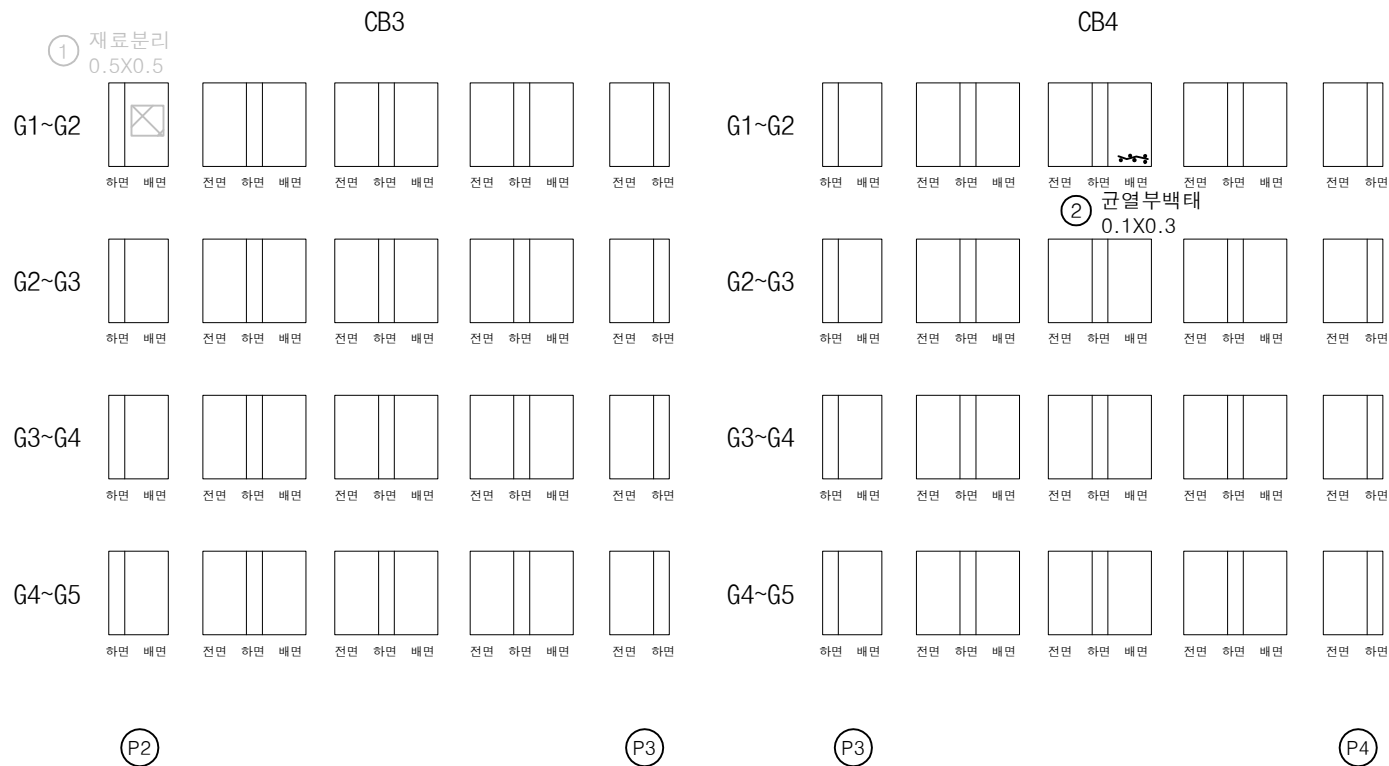
| 번호 | 구분 | 부재 | 손상내용 | 손상현황 | | | | | | 비고 |
|---|---|---|---|---|---|---|---|---|---|---|
| 2 | 23하 | 가로보 | 균열부백태 | | 0.1 | 0.3 | 0.03 | m <sup>2</sup> | 1 | |
