상주영천고속도로 시설물 안전·하자점검 및 성능평가 용역  
(2023년 하반기 성능평가)

# 외 관 조 사 망 도

내리교

2023.12

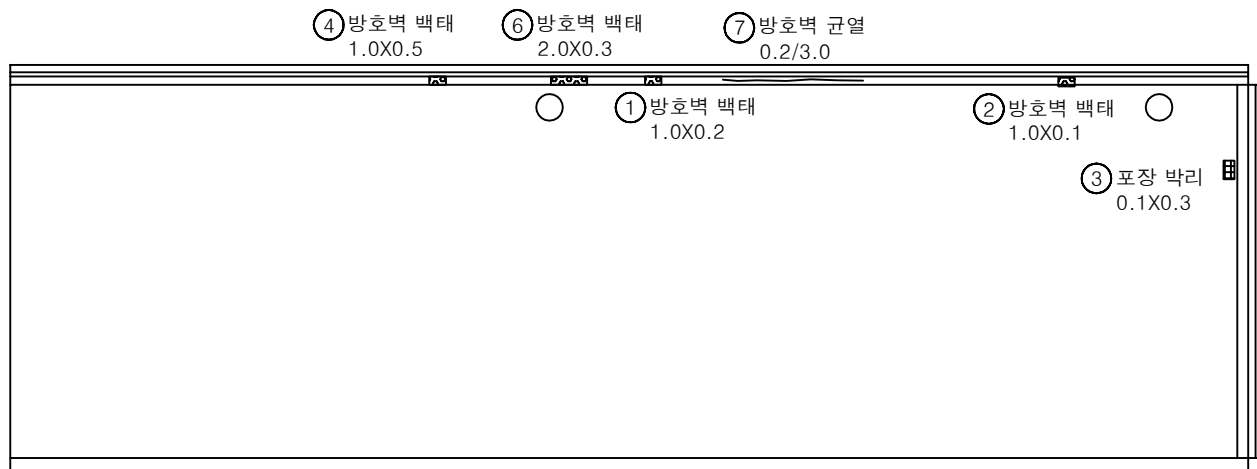
ID : 내리고 슬래브상면 S3 (상주방향)

| 번호 | 구분 | 부재 | 손상내용 | 손상현황 | | | | | | 비고 |
|---|---|---|---|---|---|---|---|---|---|---|
| 1 | 19하 | 방호벽 | 방호벽 백태 | | 1.0 | 0.2 | 0.20 | m² | 1 | |
| 2 | 19하 | 방호벽 | 방호벽 백태 | | 1.0 | 0.1 | 0.10 | m² | 1 | |
| 3 | 19하 | 교면포장 | 포장 박리 | | 0.1 | 0.3 | 0.03 | m² | 1 | |
| 4 | 23하 | 방호벽 | 방호벽 백태 | | 1.0 | 0.5 | 0.50 | m² | 1 | |
| 5 | 23하 | 방호벽 | 방호벽 백태 | | 2.0 | 0.3 | 0.60 | m² | 1 | |
| 6 | 23하 | 방호벽 | 방호벽 균열 | 0.2 | 3.0 | | 3.00 | m | 1 | |

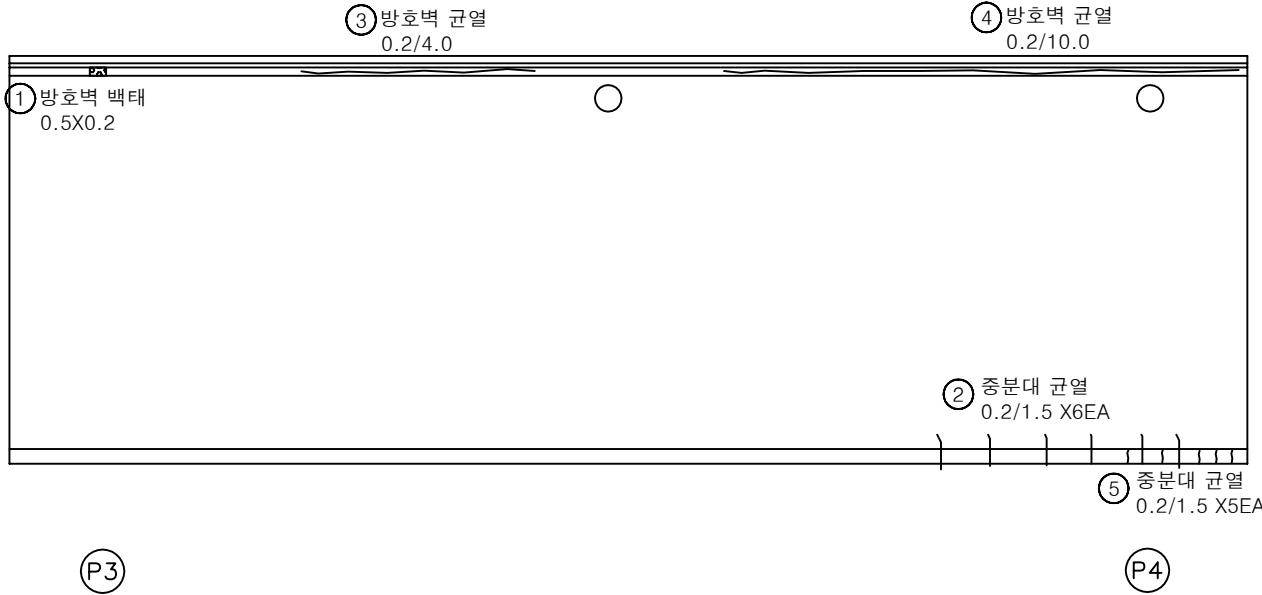
ID : 내리고 슬래브상면 S4 (상주방향)

| 번호 | 구분 | 부재 | 손상내용 | 손상현황 | | | | | | 비고 |
|---|---|---|---|---|---|---|---|---|---|---|
| 1 | 19하 | 방호벽 | 방호벽 백태 | | 0.5 | 0.2 | 0.10 | m <sup>2</sup> | 1 | |
| 2 | 21하 | 중분대 | 중분대 균열 | 0.2 | 1.5 | | 9.00 | m | 6 | |
| 3 | 23하 | 방호벽 | 방호벽 균열 | 0.2 | 4.0 | | 4.00 | m | 1 | |
| 4 | 23하 | 방호벽 | 방호벽 균열 | 0.2 | 10.0 | | 10.00 | m | 1 | |
| 5 | 23하 | 중분대 | 중분대 균열 | 0.2 | 1.5 | | 7.50 | m | 5 | |

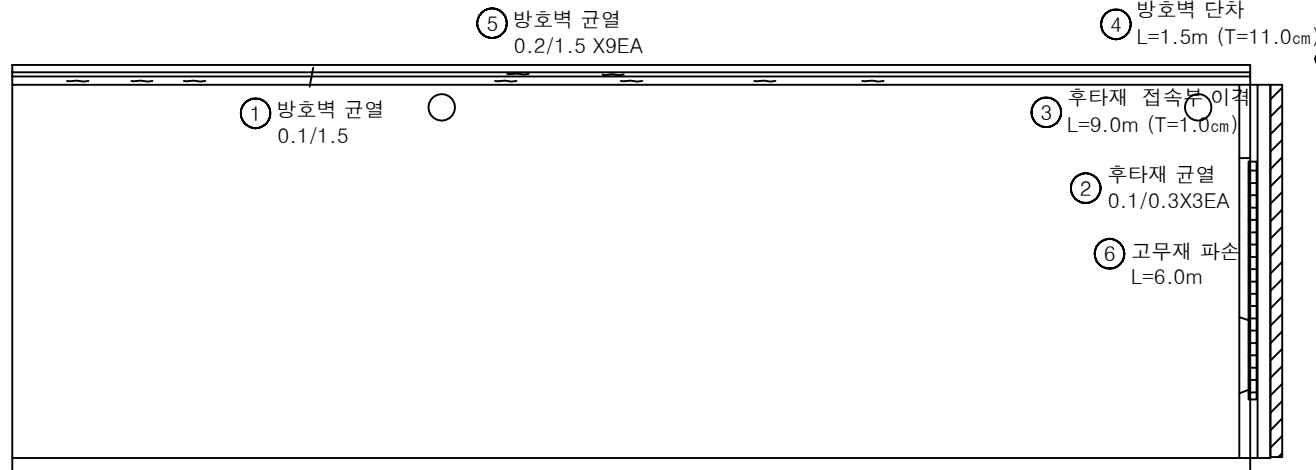
ID : 내리고 슬래브상면 S5 (상주방향)

| 번호 | 구분 | 부재 | 손상내용 | 손상현황 | | | | | | 비고 |
|---|---|---|---|---|---|---|---|---|---|---|
| 1 | 19하 | 방호벽 | 방호벽 균열 | 0.1 | 1.5 | | 1.50 | m | 1 | |
| 2 | 19하 | 신축이음 | 후타재 균열 | 0.1 | 0.3 | | 0.90 | m | 3 | |
| 3 | 19하 | 교면포장 | 후타재 접속부 이격 | | 9.0 | | 9.00 | m | 1 | (T=1.0cm) |
| 4 | 19하 | 방호벽 | 방호벽 단차 | | 1.5 | | 1.50 | m | 1 | (T=11.0cm) |
| 5 | 23하 | 방호벽 | 방호벽 균열 | 0.1 | 1.5 | | 13.50 | m | 9 | |
| 6 | 23하 | 신축이음 | 고무재 파손 | | 6.0 | | 6.00 | m | 1 | |

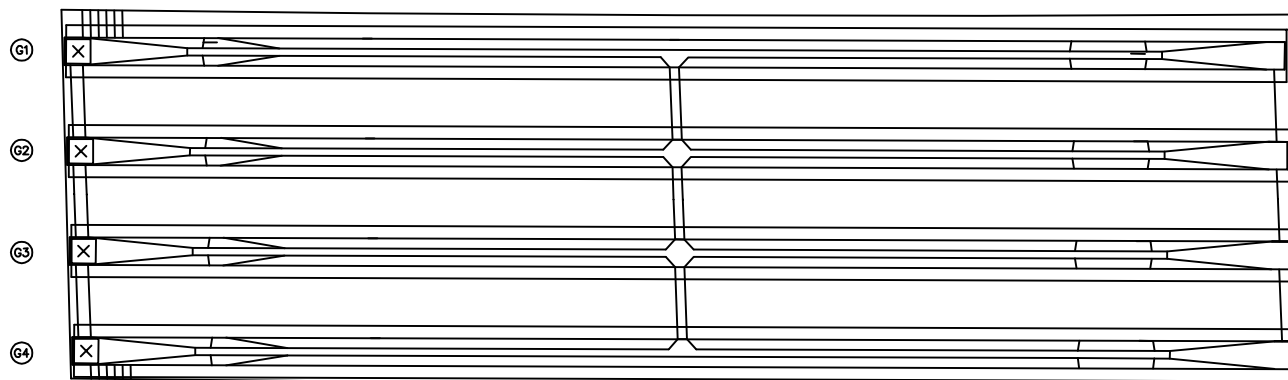
ID : 내리고 바닥판하면 S1 (상주방향)

| 번호 | 구분 | 부재 | 손상내용 | 손상현황 | | | | | | 비고 |
|---|---|---|---|---|---|---|---|---|---|---|
| 1 | 23하 | 바닥판 | 파손 및 철근노출 | | 0.5 | 2.0 | 1.00 | m <sup>2</sup> | 1 | |

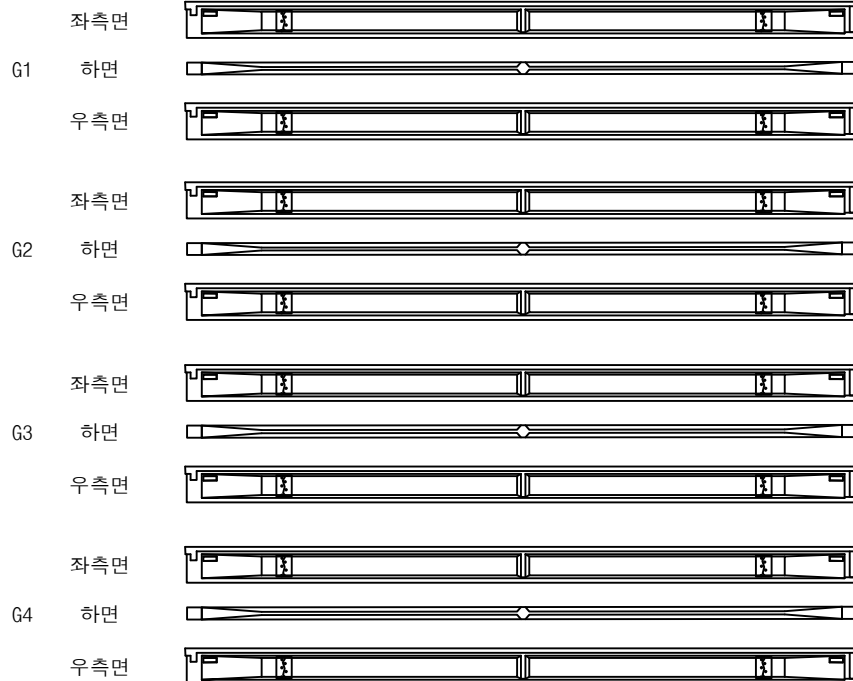
① 균열부백태  
0.1X0.5 X16EA

| 번호 | 구분 | 부재 | 손상내용 | 손상현황 | | | | | | 비고 |
|---|---|---|---|---|---|---|---|---|---|---|
| 1 | 21하 | 거더 | 균열부백태 | | 0.1 | 1.5 | 2.40 | m² | 16 | |

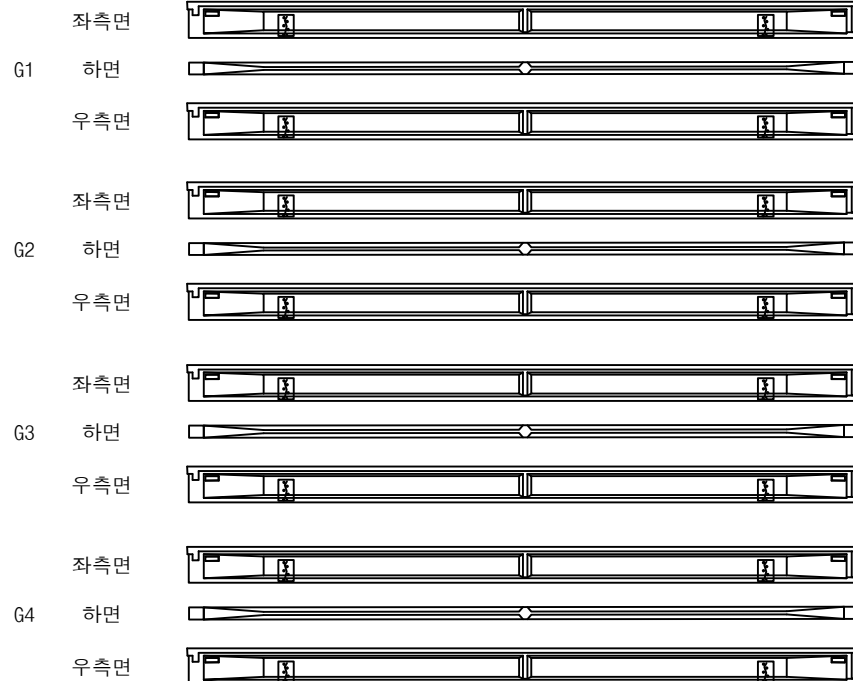
| 번호 | 구분 | 부재 | 손상내용 | 손상현황 | | | | | | 비고 |
|---|---|---|---|---|---|---|---|---|---|---|
| 1 | 21하 | 거더 | 균열부백태 | | 0.1 | 1.5 | 2.40 | m <sup>2</sup> | 16 | |

① 균열부백태  
0.1X0.5 X16EA  
②

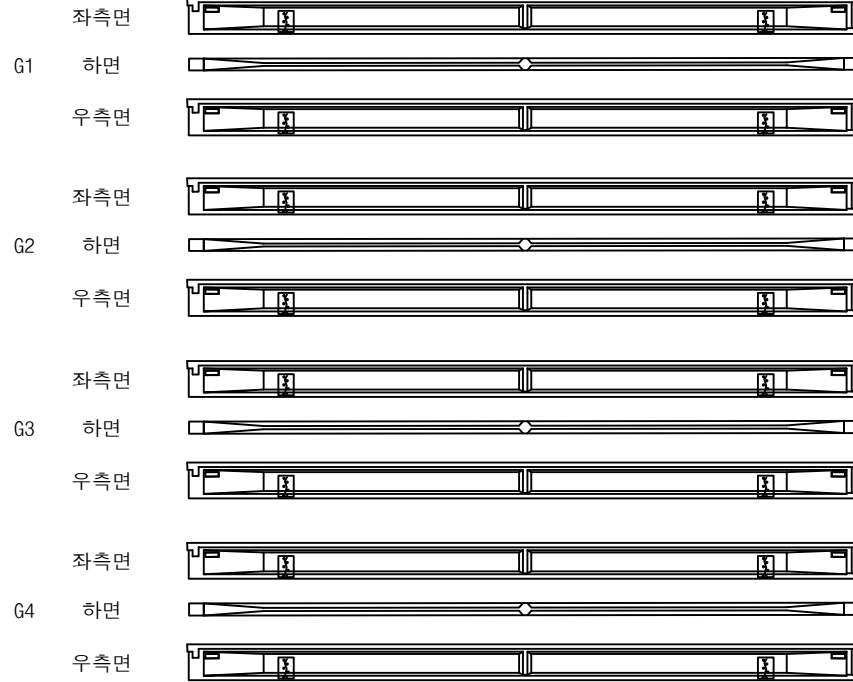
① 균열부백태  
0.1X0.5 X16EA  
② ③

| 번호 | 구분 | 부재 | 손상내용 | 손상현황 | | | | | | 비고 |
|---|---|---|---|---|---|---|---|---|---|---|
| 1 | 21하 | 거더 | 균열부백태 | | 0.1 | 1.5 | 2.40 | m <sup>2</sup> | 16 | |

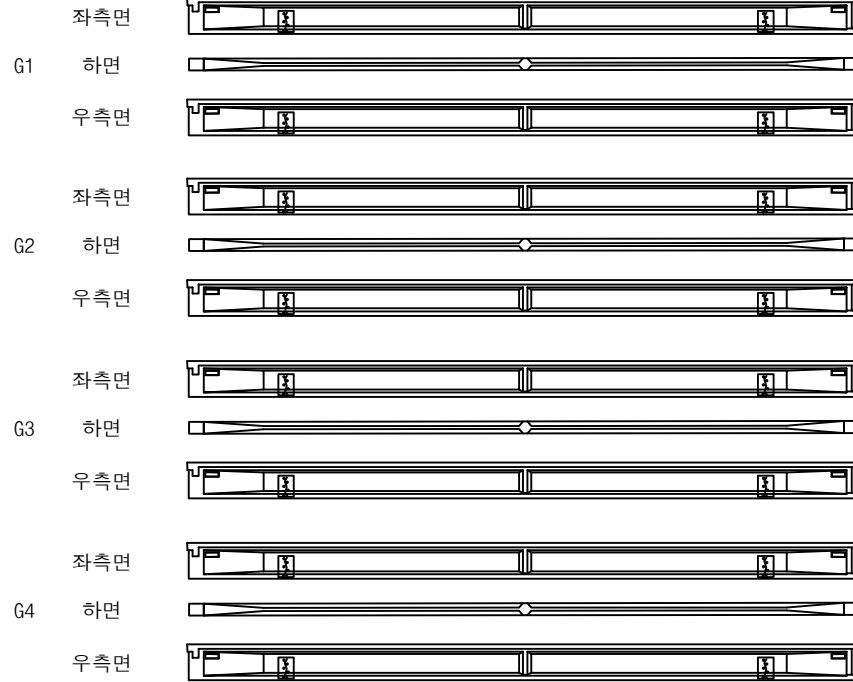
| 번호 | 구분 | 부재 | 손상내용 | 손상현황 | | | | | | 비고 |
|---|---|---|---|---|---|---|---|---|---|---|
| 1 | 21하 | 거더 | 균열부백태 | | 0.1 | 1.5 | 2.40 | m² | 16 | |

① 균열부백태  
0.1X0.5 X16EA  
②

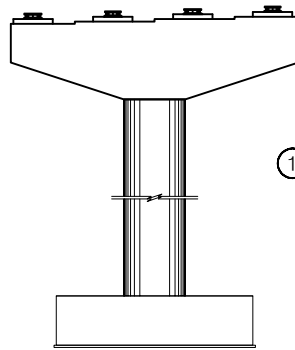
정면

① 받침콘크리트 재료분리  
0.5X1.0 X2EA

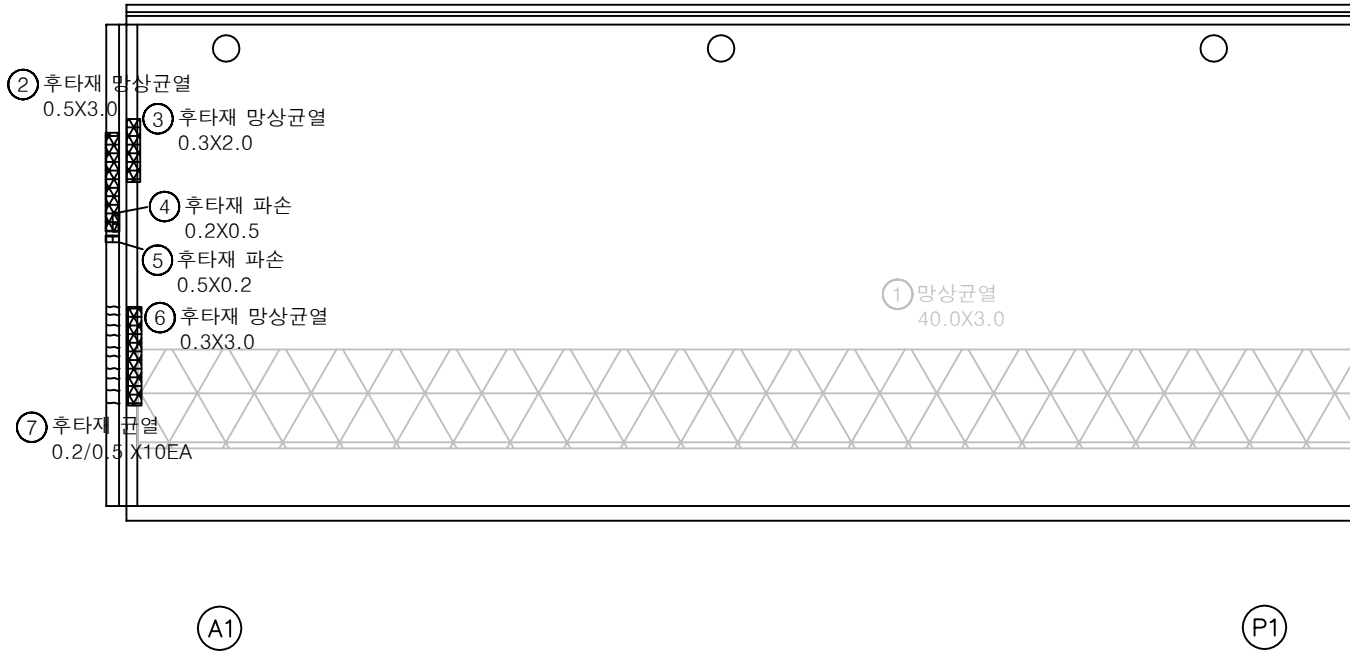
| 번호 | 구분 | 부재 | 손상내용 | 손상현황 | | | | | | 비고 |
|---|---|---|---|---|---|---|---|---|---|---|
| 1 | 19하 | 교면포장 | 망상균열 | | 40.0 | 3.0 | 120.00 | m <sup>2</sup> | 1 | 21'형 보수 |
| 2 | 23하 | 신속이음 | 후타재 망상균열 | | 0.5 | 3.0 | 1.50 | m <sup>2</sup> | 1 | |
| 3 | 23하 | 신속이음 | 후타재 망상균열 | | 0.3 | 2.0 | 0.60 | m <sup>2</sup> | 1 | |
| 6 | 23하 | 신속이음 | 후타재 망상균열 | | 0.3 | 3.0 | 0.90 | m <sup>2</sup> | 1 | |
| 7 | 23하 | 신속이음 | 후타재 균열 | 0.2 | 0.5 | | 5.00 | m | 10 | |

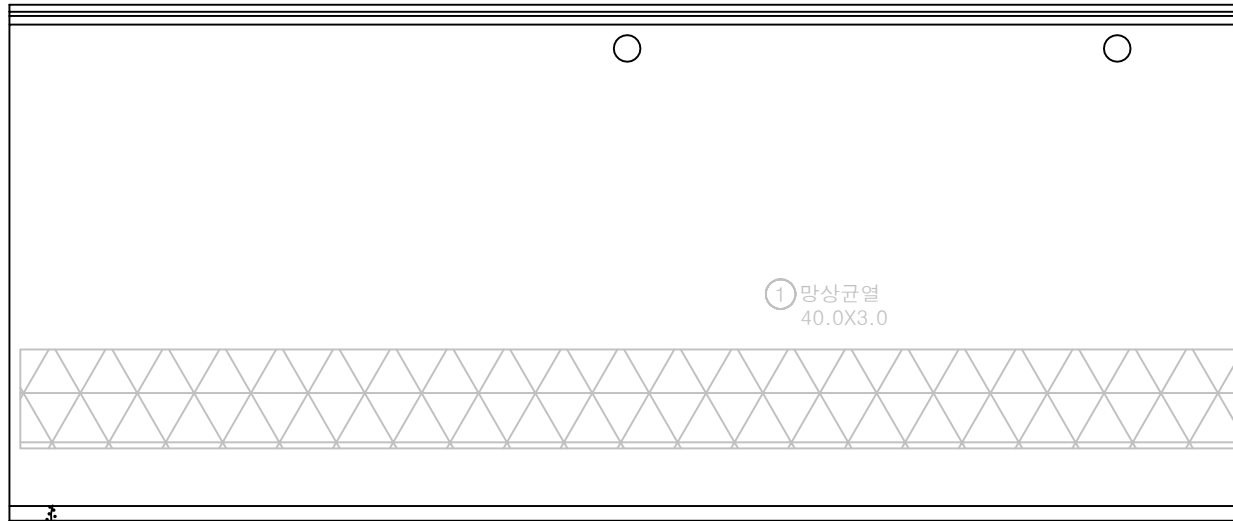
② 균열부백태  
0.1X1.0

① 망상균열  
40.0X3.0

| 번호 | 구분 | 부재 | 손상내용 | 손상현황 | | | | | | 비고 |
|---|---|---|---|---|---|---|---|---|---|---|
| 1 | 19하 | 교면포장 | 망상균열 | | 40.0 | 3.0 | 120.00 | m <sup>2</sup> | 1 | 21'와 보수 |
| 2 | 19하 | 방호벽 | 균열부백태 | | 0.1 | 1.0 | 0.10 | m <sup>2</sup> | 1 | |

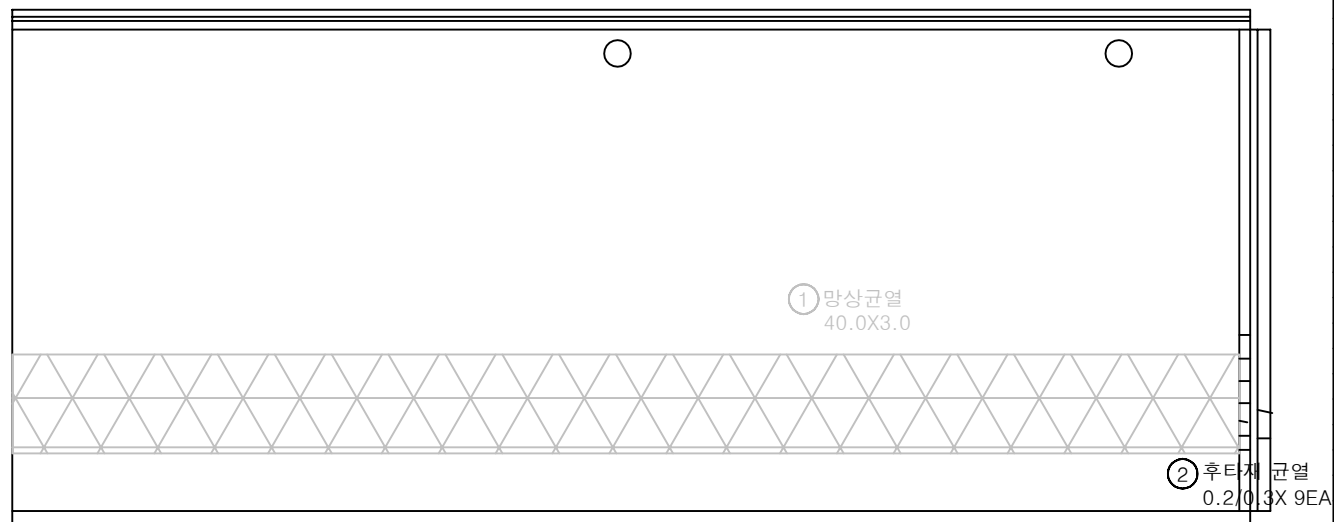
| 번호 | 구분 | 부재 | 손상내용 | 손상현황 | | | | | | 비 고 |
|---|---|---|---|---|---|---|---|---|---|---|
| 1 | 19하 | 교면포장 | 망상균열 | | 40.0 | 3.0 | 120.00 | m <sup>2</sup> | 1 | 21하 보수 |
| 2 | 19하 | 산책이음 | 후타재 균열 | 0.2 | 0.3 | | 2.70 | m | 9 | |

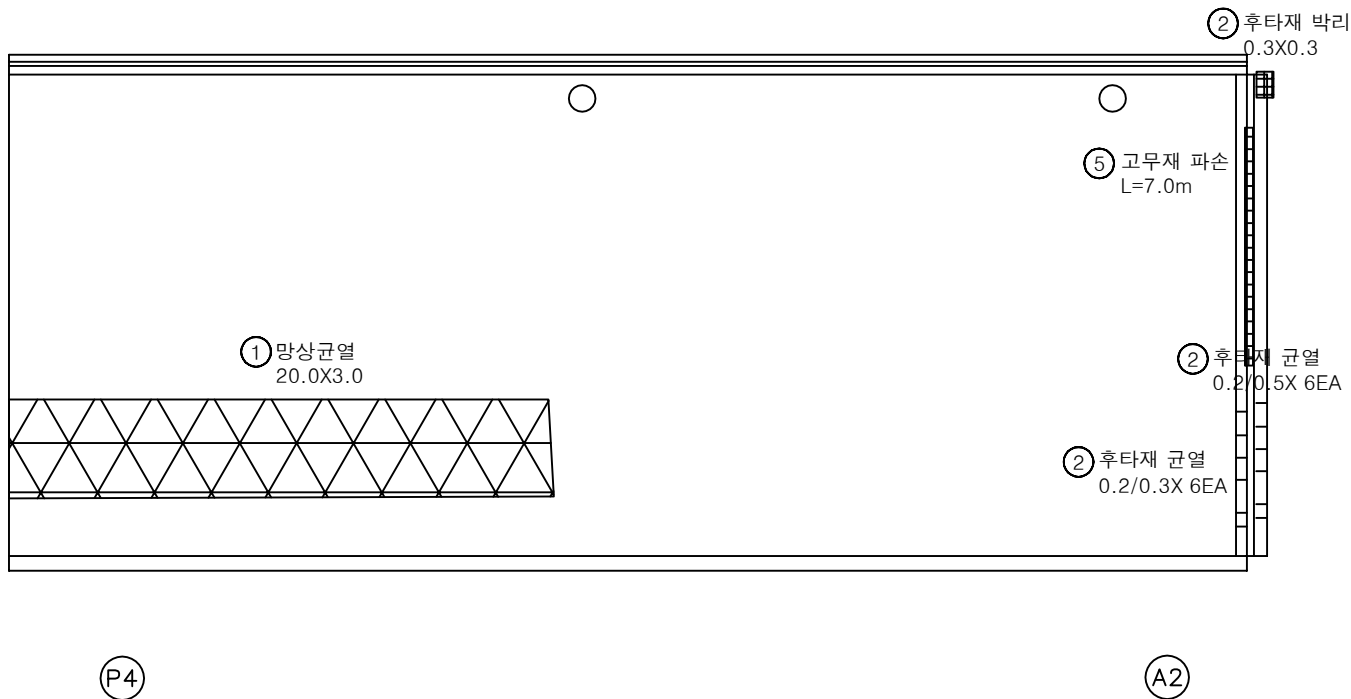
| 번호 | 구분 | 부재 | 손상내용 | 손상현황 | | | | | | 비고 |
|---|---|---|---|---|---|---|---|---|---|---|
| 1 | 19하 | 교면포장 | 망상균열 | | 20.0 | 3.0 | 60.00 | m <sup>2</sup> | 1 | |
| 3 | 19하 | 신속이음 | 후타재 균열 | 0.2 | 0.3 | | 1.80 | m | 6 | |
| 4 | 19하 | 신속이음 | 후타재 균열 | 0.2 | 0.5 | | 3.00 | m | 6 | |

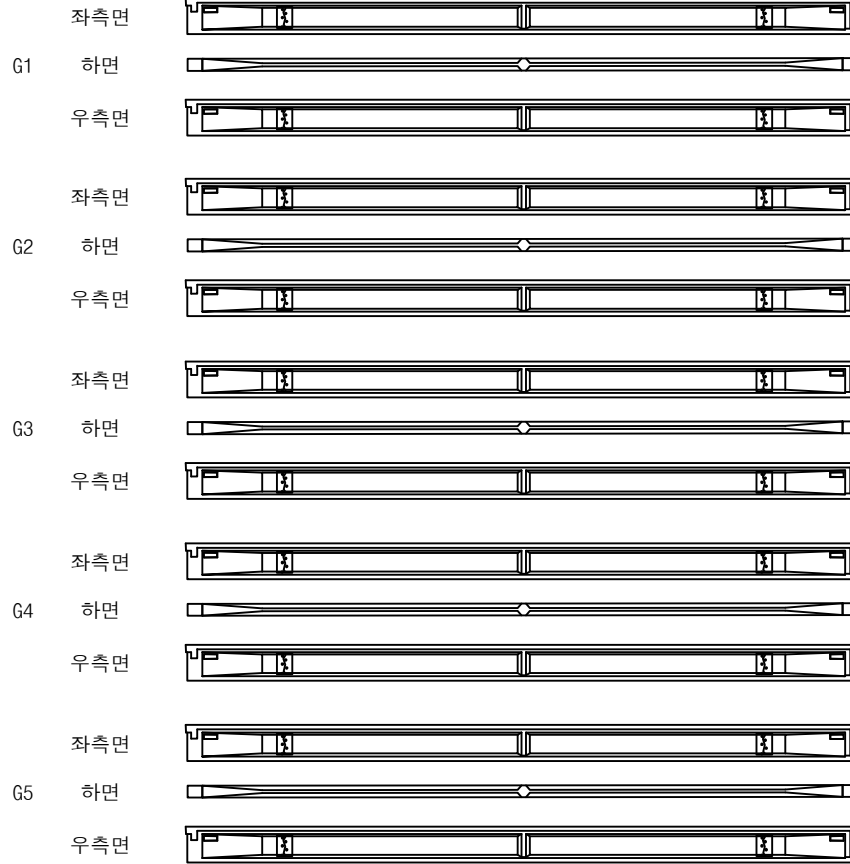
① 균열부백태  
0.1X1.5 X20EX (P1)

| 번호 | 구분 | 부재 | 손상내용 | 손상현황 | | | | | | 비고 |
|---|---|---|---|---|---|---|---|---|---|---|
| 1 | 21하 | 거더 | 균열부백태 | | 0.1 | 1.5 | 3.00 | m² | 20 | |

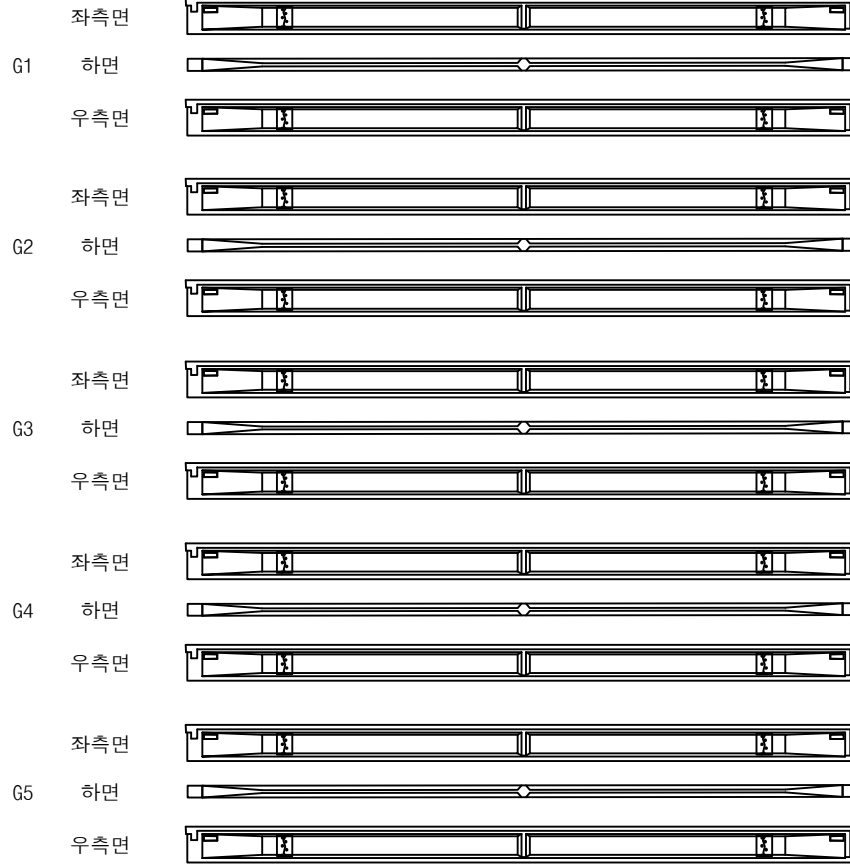
① 균열부백태  
0.1X1.5 X20EX

| 번호 | 구분 | 부재 | 손상내용 | 손상현황 | | | | | | 비고 |
|---|---|---|---|---|---|---|---|---|---|---|
| 1 | 21하 | 거더 | 균열부백태 | | 0.1 | 1.5 | 3.00 | m <sup>2</sup> | 20 | |

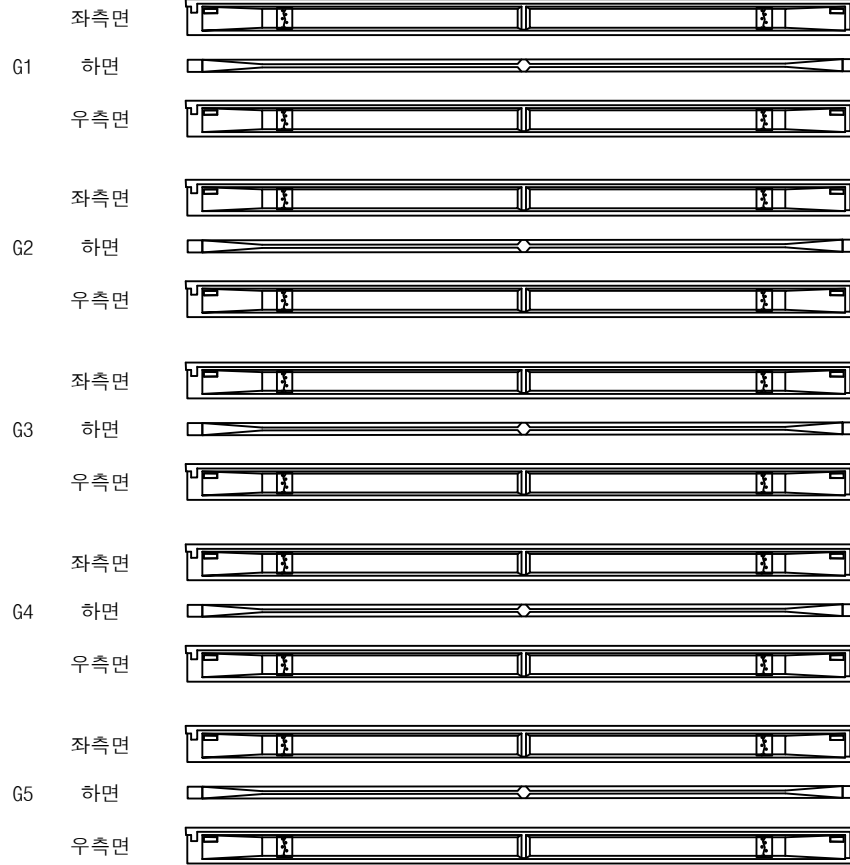
① 균열부백태  
0.1X1.5 X20E

| 번호 | 구분 | 부재 | 손상내용 | 손상현황 | | | | | | 비고 |
|---|---|---|---|---|---|---|---|---|---|---|
| 1 | 21하 | 거더 | 균열부백태 | | 0.1 | 1.5 | 3.00 | m <sup>2</sup> | 20 | |
