상주영천고속도로 시설물 안전·하자점검 및 성능평가 용역  
(2023년 하반기 성능평가)

# 외 관 조 사 망 도

군위 JCT R-A4교

2023.12

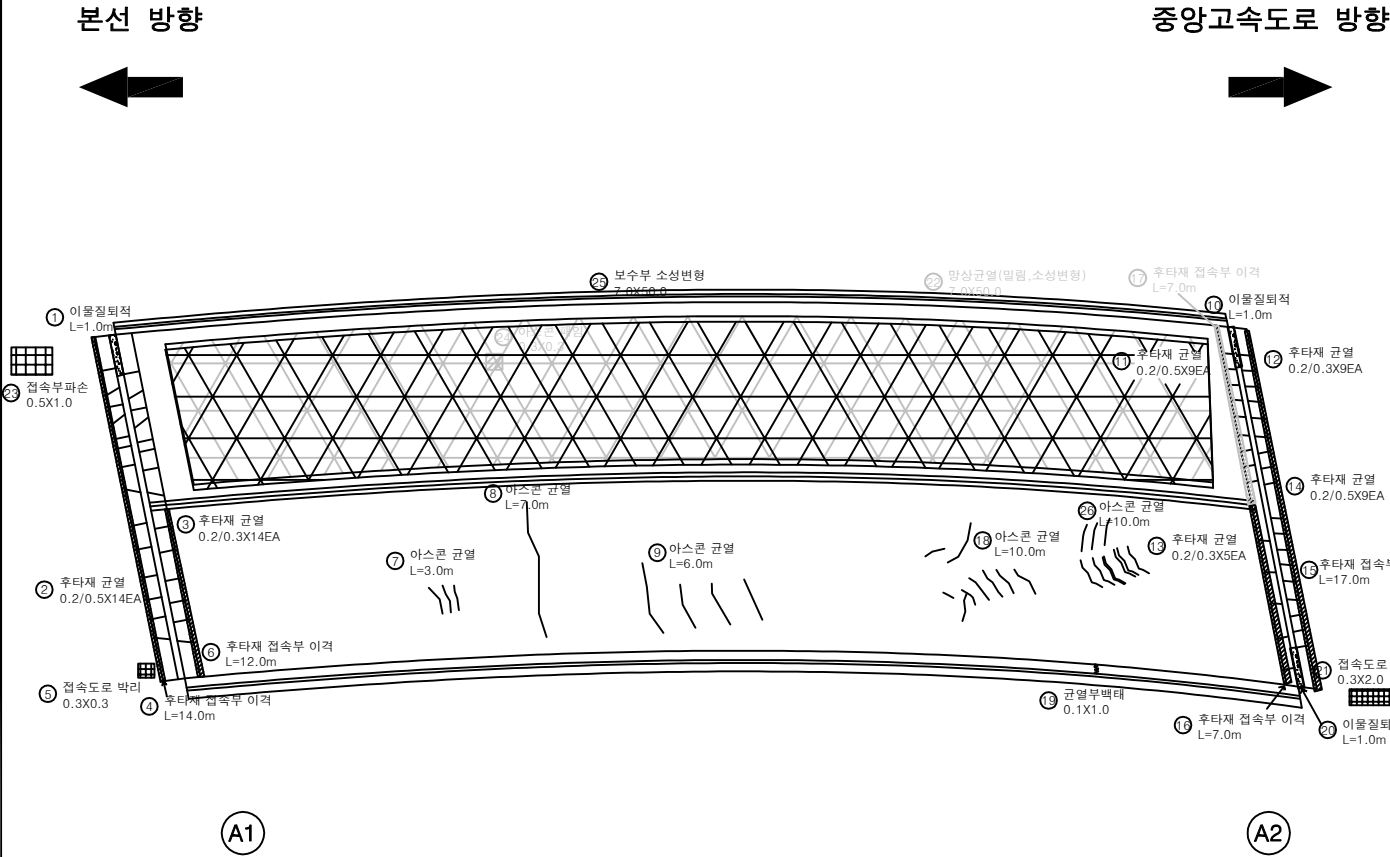
| 도면번호 | 01 |

| 번호 | 구분 | 부재 | 손상내용 | 손상현황 | | | | | | 비고 |
|---|---|---|---|---|---|---|---|---|---|---|
| 1 | 19하 | 신축이음 | 이물침하 | | 1.0 | | 1.00 | m | 1 | |
| 2 | 19하 | 신축이음 | 후타재 균열 | 0.2 | 0.5 | | 7.00 | m | 14 | |
| 3 | 19하 | 신축이음 | 후타재 균열 | 0.2 | 0.3 | | 4.20 | m | 14 | |
| 4 | 19하 | 교면포장 | 후타재 접속부 이격 | | 14.0 | | 14.00 | m | 1 | |
| 5 | 19하 | 교면포장 | 결속도로 박리 | | 0.3 | 0.3 | 0.09 | ㎡ | 1 | |
| 6 | 19하 | 교면포장 | 후타재 접속부 이격 | | 12.0 | | 12.00 | m | 1 | |
| 7 | 19하 | 교면포장 | 아스콘 균열 | | 3.0 | | 3.00 | m | 1 | |
| 8 | 19하 | 교면포장 | 아스콘 균열 | | 7.0 | | 7.00 | m | 1 | |
| 9 | 19하 | 교면포장 | 아스콘 균열 | | 6.0 | | 6.00 | m | 1 | |
| 10 | 19하 | 신축이음 | 이물침하 | | 1.0 | | 1.00 | m | 1 | |
| 11 | 19하 | 신축이음 | 후타재 균열 | 0.2 | 0.5 | | 4.50 | m | 9 | |
| 12 | 19하 | 신축이음 | 후타재 균열 | 0.2 | 0.3 | | 2.70 | m | 9 | |
| 13 | 19하 | 신축이음 | 후타재 균열 | 0.2 | 0.3 | | 1.50 | m | 5 | |
| 14 | 19하 | 신축이음 | 후타재 균열 | 0.2 | 0.5 | | 4.50 | m | 9 | |
| 15 | 19하 | 교면포장 | 후타재 접속부 이격 | | 17.0 | | 17.00 | m | 1 | |
| 16 | 19하 | 교면포장 | 후타재 접속부 이격 | | 7.0 | | 7.00 | m | 1 | |
| 17 | 19하 | 교면포장 | 후타재 접속부 이격 | | 7.0 | | 7.00 | m | 1 | 23'하 보수 |
| 18 | 19하 | 교면포장 | 아스콘 균열 | | 10.0 | | 10.00 | ㎡ | 1 | |
| 19 | 19하 | 방호벽 | 균열부백터 | 0.1 | 1.0 | | 0.10 | ㎡ | 1 | |
| 20 | 19하 | 신축이음 | 이물침하 | | 1.0 | | 1.00 | m | 1 | |
| 21 | 19하 | 교면포장 | 결속도로 박리 | | 0.3 | 2.0 | 0.60 | ㎡ | 1 | |
| 22 | 21하 | 교면포장 | 망상균열(밀림,소성변형) | | 7.0 | 50.0 | 350.00 | ㎡ | 1 | 23'상 보수 |
| 23 | 21하 | 교면포장 | 결속부 파손 | | 0.5 | 1.0 | 0.50 | ㎡ | 1 | |
| 24 | 22하 | 교면포장 | 아스콘 밀림 | 0.3 | 0.3 | | 0.09 | ㎡ | 1 | 23'상 보수 |
| 25 | 23하 | 교면포장 | 보수부 소성변형 | | 7.0 | 50.0 | 350.00 | ㎡ | 1 | |
| 26 | 23하 | 교면포장 | 아스콘 균열 | | 10.0 | | 10.00 | m | 1 | |

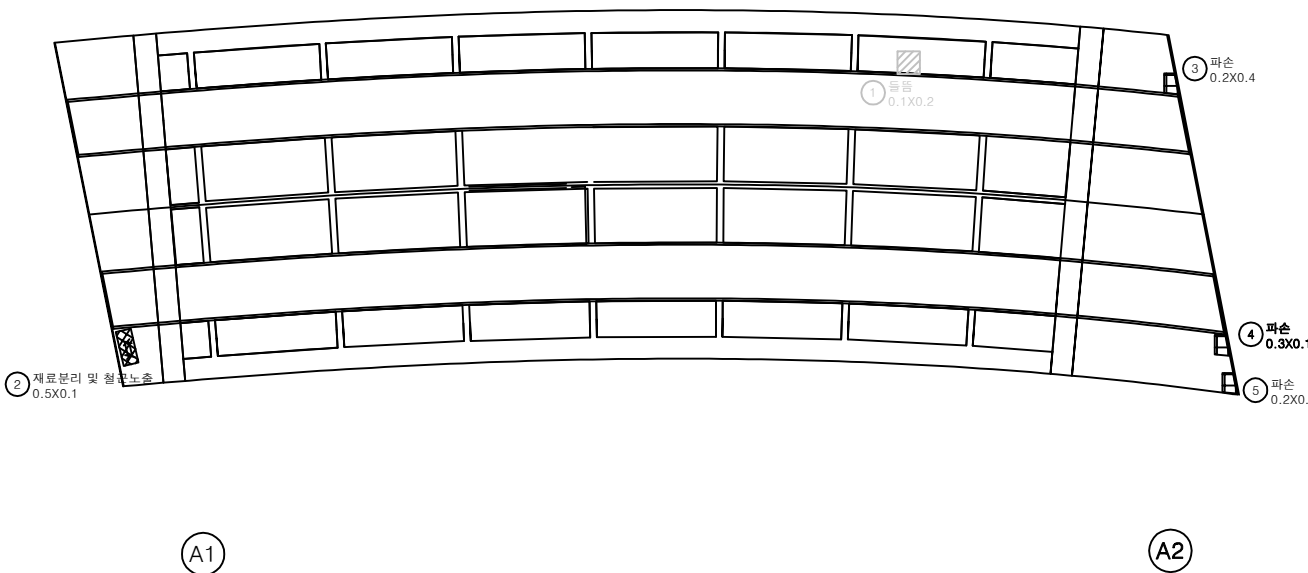
| 도면번호 | 02 |

| 번호 | 구분 | 부재 | 손상내용 | 손상현황 | | | | | | 비 고 |
|---|---|---|---|---|---|---|---|---|---|---|
| 1 | 19하 | 바닥판 | 물결 | | 0.1 | 0.2 | 0.02 | ㎡ | 1 | 21'상 분수 |
| 2 | 19하 | 바닥판 | 재료분리 및 철근노출 | | 0.5 | 0.1 | 0.05 | ㎡ | 1 | |
| 3 | 23하 | 바닥판 | 파손 | | 0.2 | 0.4 | 0.08 | ㎡ | 1 | |
| 4 | 23하 | 바닥판 | 파손 | | 0.3 | 0.1 | 0.03 | ㎡ | 1 | |
| 5 | 23하 | 바닥판 | 파손 | | 0.2 | 0.1 | 0.02 | ㎡ | 1 | |

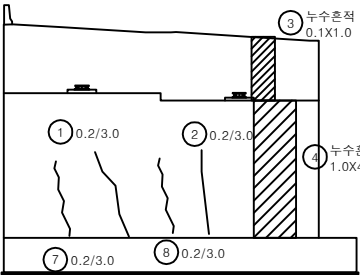
| 도면번호 | 08 |

| 번호 | 구분 | 부재 | 손상내용 | 손상현황 | | | | | | 비고 |
|---|---|---|---|---|---|---|---|---|---|---|
| 1 | 19하 | 교대 | 균열(0.3mm미만) | 0.2 | 3.0 | | 3.00 | m | 1 | |
| 2 | 19하 | 교대 | 균열(0.3mm미만) | 0.2 | 3.0 | | 3.00 | m | 1 | |
| 3 | 19하 | 교대 | 누수흔적 | | 0.1 | 1.0 | 0.10 | m² | 1 | |
| 4 | 19하 | 교대 | 누수흔적 | | 1.0 | 4.0 | 4.00 | m² | 1 | |
| 5 | 19하 | 교대 | 불력이격 | | 2.5 | | 2.50 | m | 1 | (T=2.5m) |
| 6 | 21하 | 교대 | 박락 | | 0.2 | 0.5 | 0.10 | m² | 1 | |
| 7 | 21하 | 교대 | 균열(0.3mm미만) | 0.2 | 3.0 | | 3.00 | m | 1 | |
| 8 | 21하 | 교대 | 균열(0.3mm미만) | 0.2 | 3.0 | | 3.00 | m | 1 | |
| 9 | 23하 | 교대 | 밀림 | | 2.0 | | 2.00 | m | 1 | |
