상주영천고속도로 시설물 안전·하자점검 및 성능평가 용역  
(2023년 하반기 성능평가)

# 외 관 조 사 망 도

군위 JCT R-C교

2023.12

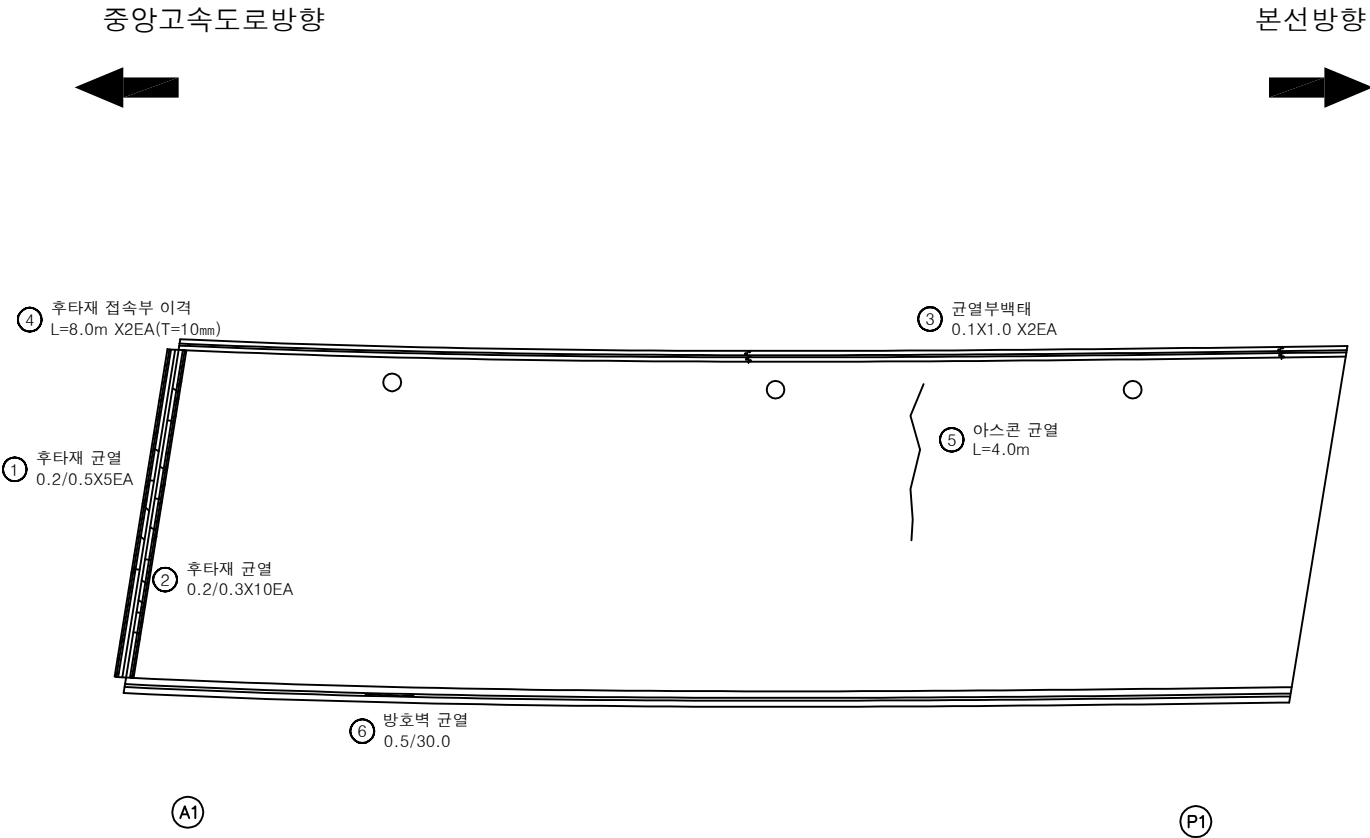
01

| 번호 | 구분 | 부재 | 손상내용 | 손상현황 | | | | | | 비 고 |
|---|---|---|---|---|---|---|---|---|---|---|
| 1 | 19하 | 신축이음 | 후타재 균열 | 0.2 | 0.5 | | 2.50 | m | 5 | |
| 2 | 19하 | 신축이음 | 후타재 균열 | 0.2 | 0.3 | | 3.00 | m | 10 | |
| 3 | 21하 | 방호벽 | 균열부백태 | | 0.1 | 1.0 | 0.20 | m <sup>2</sup> | 2 | |
| 4 | 23하 | 교면포장 | 후타재 접속부 이격 | | 8.0 | | 16.00 | m | 2 | |
| 5 | 23하 | 교면포장 | 아스콘 균열 | | 4.0 | | 4.00 | m | 1 | |
| 6 | 23하 | 방호벽 | 방호벽 균열 | 0.5 | 30.0 | | 30.00 | m | 1 | |

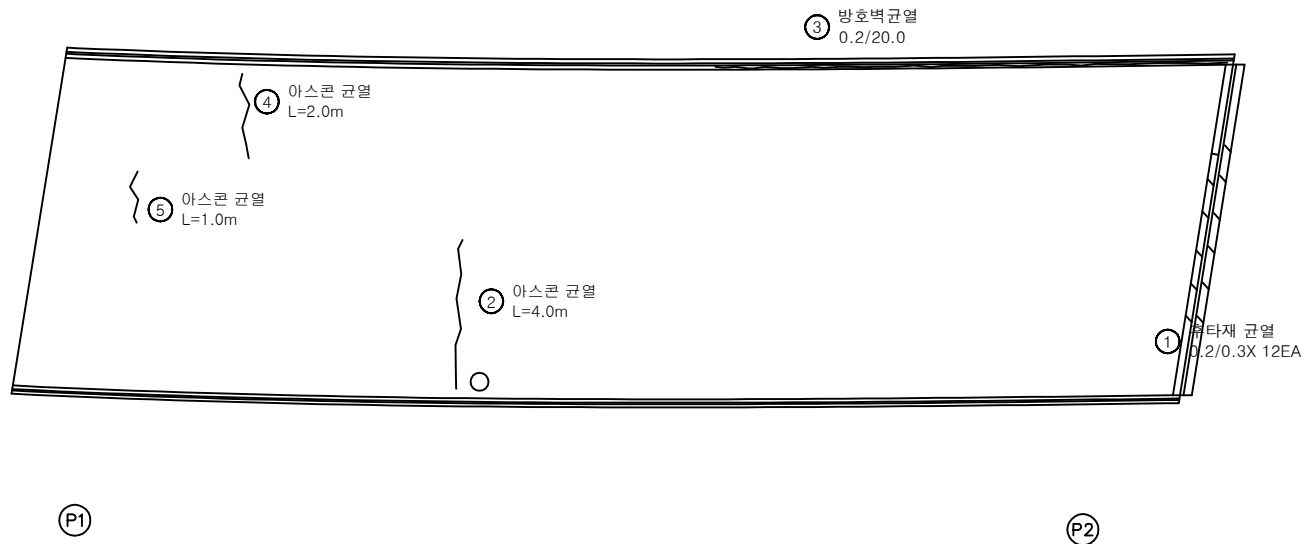
| 도면번호 | 02 |

| 번호 | 구분 | 부재 | 손상내용 | 손상현황 | | | | | 비고 |
|---|---|---|---|---|---|---|---|---|---|
| 1 | 19하 | 신축이음 | 후타재 균열 | 0.2 | 0.3 | | 3.60 | m | 12 |
| 2 | 21하 | 교면포장 | 아스콘 균열 | | 4.0 | | 4.00 | m | 1 |
| 3 | 21하 | 방호벽 | 방호벽 균열 | 0.2 | 20.0 | | 20.00 | m | 1 |
| 4 | 22하 | 교면포장 | 아스콘 균열 | | 2.0 | | 2.00 | m | 1 |
| 5 | 22하 | 교면포장 | 아스콘 균열 | | 1.0 | | 1.00 | m | 1 |

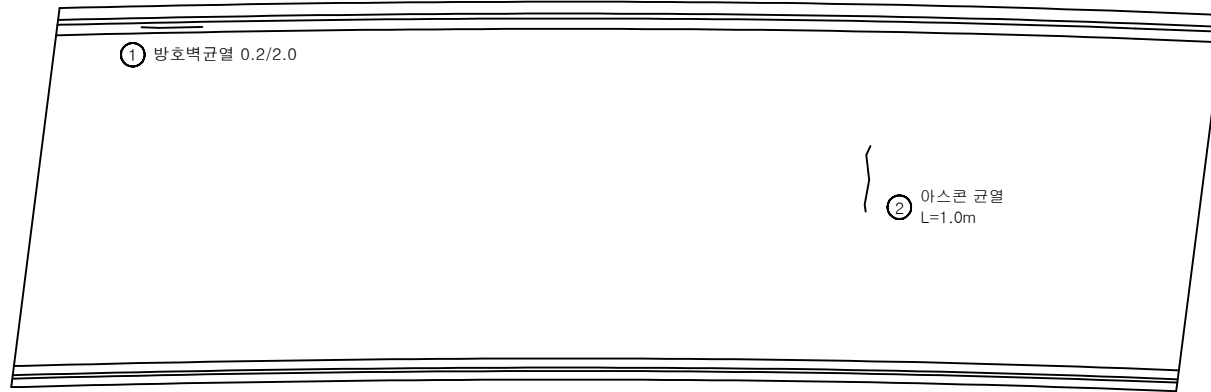
| | | | 03 |

| 번호 | 구분 | 부재 | 손상내용 | 손상현황 | | | | | | 비고 |
|---|---|---|---|---|---|---|---|---|---|---|
| 1 | 19하 | 방호벽 | 방호벽 균열 | 0.2 | 2.0 | | 2.00 | m | 1 | |
| 2 | 21하 | 교면포장 | 아스콘 균열 | | 1.0 | | 1.00 | m | 1 | |

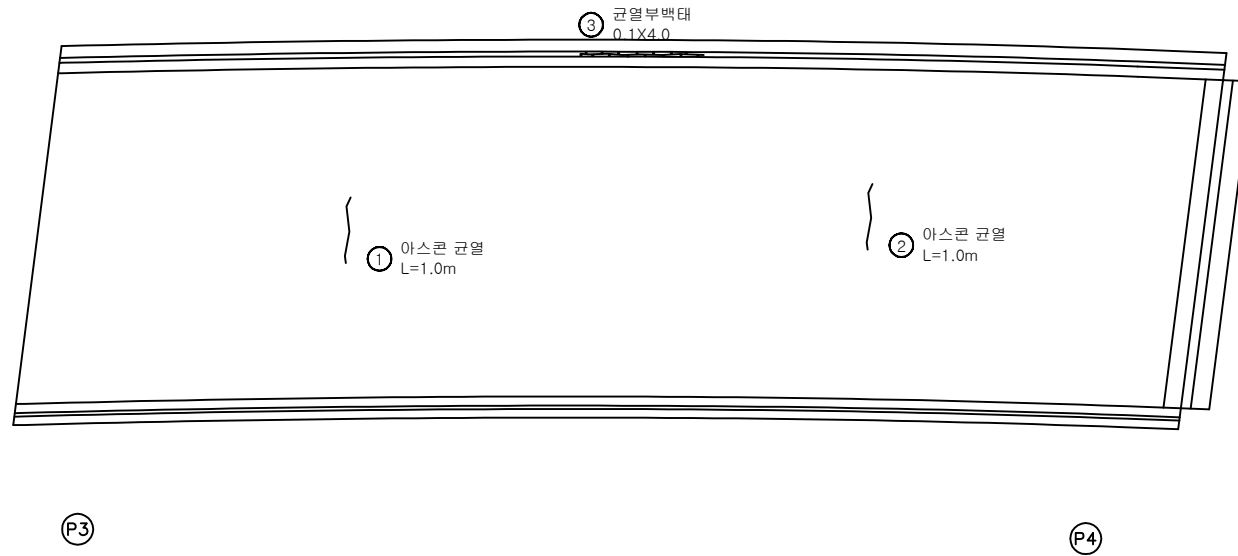
| 도면번호 | 04 |

| 번호 | 구분 | 부재 | 손상내용 | 손상현황 | | | | | | 비고 |
|---|---|---|---|---|---|---|---|---|---|---|
| 1 | 21하 | 교면포장 | 아스콘 균열 | | 1.0 | | 1.00 | m | 1 | |
| 2 | 21하 | 교면포장 | 아스콘 균열 | | 1.0 | | 1.00 | m | 1 | |
| 3 | 23하 | 방호벽 | 균열부백태 | | 0.1 | 4.0 | 0.40 | m <sup>2</sup> | 1 | |

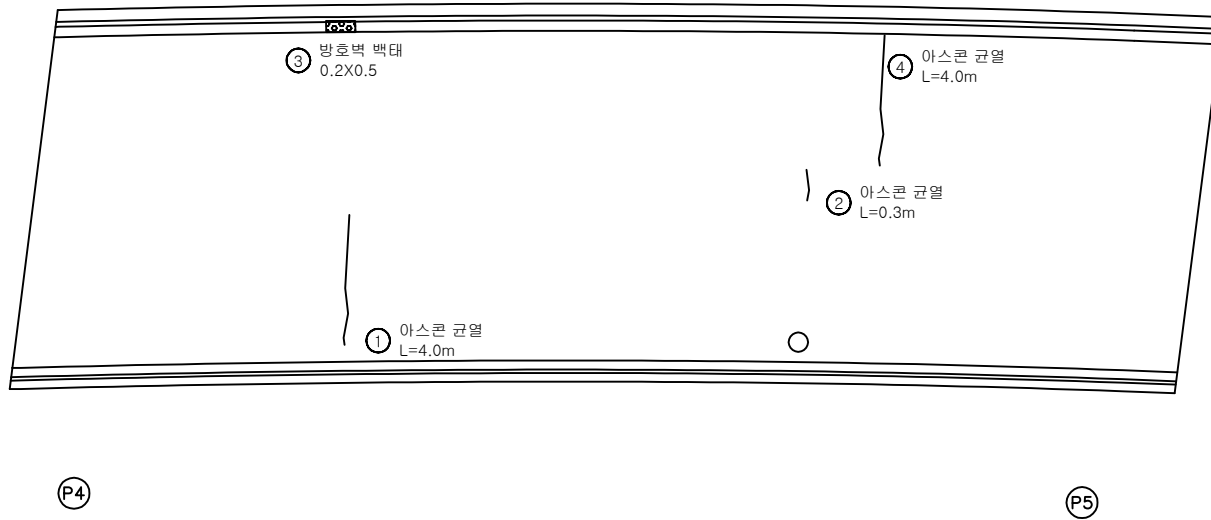
| | | | 05 |

| 번호 | 구분 | 부재 | 손상내용 | 손상현황 | | | | | | 비 고 |
|---|---|---|---|---|---|---|---|---|---|---|
| 1 | 21하 | 교면포장 | 아스콘 균열 | | 4.0 | | 4.00 | m | 1 | 손상중가 |
| 2 | 21하 | 교면포장 | 아스콘 균열 | | 0.3 | | 0.30 | m | 1 | |
| 3 | 21하 | 방호벽 | 방호벽 백태 | | 0.2 | 0.5 | 0.10 | m <sup>2</sup> | 1 | |
| 4 | 23하 | 교면포장 | 아스콘 균열 | | 4.0 | | 4.00 | m | 1 | |

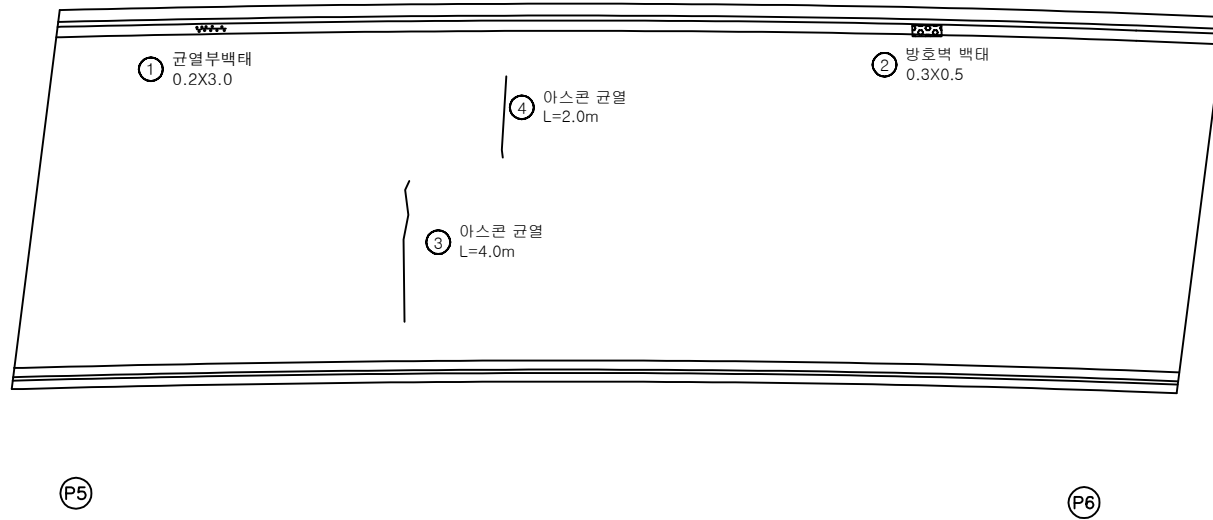
| 번호 | 구분 | 부재 | 손상내용 | 손상현황 | | | | | 개소 | 비고 |
|---|---|---|---|---|---|---|---|---|---|---|
| 1 | 21하 | 방호벽 | 균열부백태 | | 0.2 | 3.0 | 0.60 | m <sup>2</sup> | 1 | |
| 2 | 21하 | 방호벽 | 방호벽 백태 | | 0.3 | 0.5 | 0.15 | m <sup>2</sup> | 1 | |
| 3 | 21하 | 교면포장 | 아스콘 균열 | | 4.0 | | 4.00 | m | 1 | |
| 4 | 23하 | 교면포장 | 아스콘 균열 | | 2.0 | | 2.00 | m | 1 | |

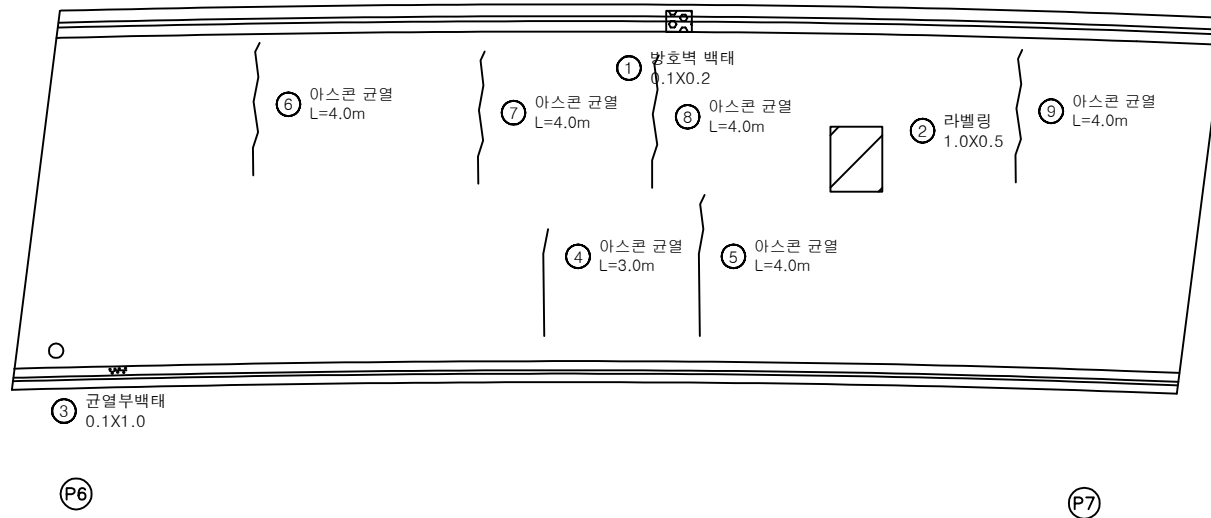
| 번호 | 구분 | 부재 | 손상내용 | 손상현황 | | | | | 비고 |
|---|---|---|---|---|---|---|---|---|---|
| 1 | 19하 | 방호벽 | 방호벽 백태 | | 0.1 | 0.2 | 0.02 | m <sup>2</sup> | 1 |
| 2 | 19하 | 교면포장 | 라벨링 | | 1.0 | 0.5 | 0.50 | m <sup>2</sup> | 1 |
| 3 | 21하 | 방호벽 | 균열부백태 | | 0.1 | 1.0 | 0.10 | m <sup>2</sup> | 1 |
| 4 | 21하 | 교면포장 | 아스콘 균열 | | 3.0 | | 3.00 | m | 1 |
| 5 | 21하 | 교면포장 | 아스콘 균열 | | 4.0 | | 4.00 | m | 1 |
| 6 | 22하 | 교면포장 | 아스콘 균열 | | 4.0 | | 4.00 | m | 1 |
| 7 | 23하 | 교면포장 | 아스콘 균열 | | 4.0 | | 4.00 | m | 1 |
| 8 | 23하 | 교면포장 | 아스콘 균열 | | 4.0 | | 4.00 | m | 1 |
| 9 | 23하 | 교면포장 | 아스콘 균열 | | 4.0 | | 4.00 | m | 1 |

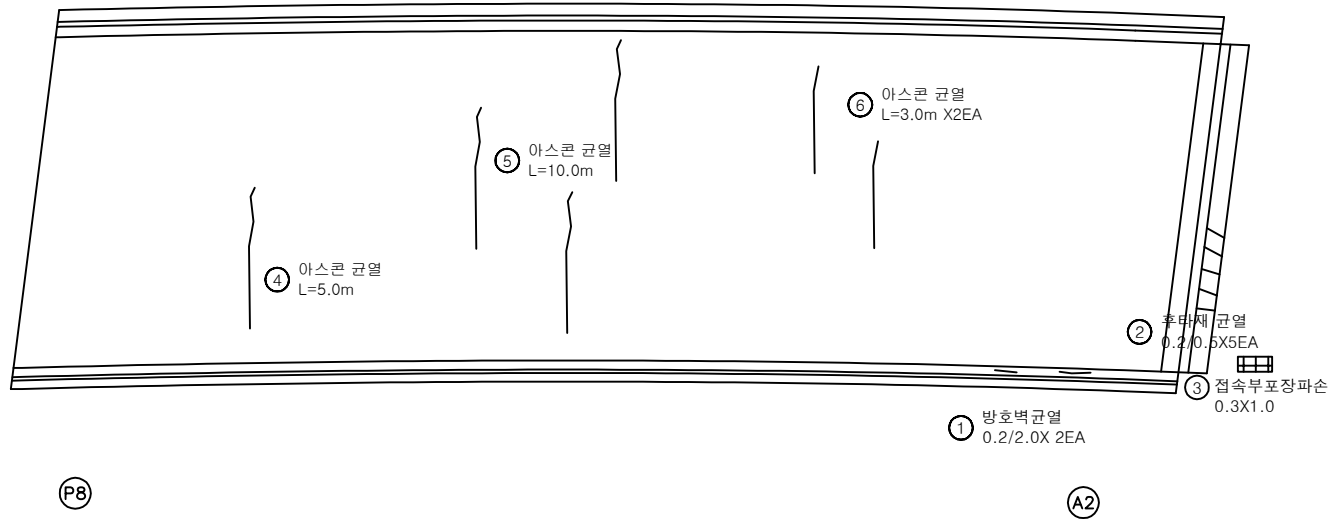
| 번호 | 구분 | 부재 | 손상내용 | 손상현황 | | | | | | 비고 |
|---|---|---|---|---|---|---|---|---|---|---|
| 1 | 19하 | 방호벽 | 방호벽 균열 | 0.2 | 2.0 | | 4.00 | m | 2 | |
| 2 | 19하 | 신속이음 | 후타재 균열 | 0.2 | 0.5 | | 2.50 | m | 5 | |
| 3 | 19하 | 교면포장 | 접속부 포장 파손 | | 0.3 | 1.0 | 0.30 | m <sup>2</sup> | 1 | |
| 4 | 21하 | 교면포장 | 아스콘 균열 | | 5.0 | | 5.00 | m | 1 | |
| 5 | 21하 | 교면포장 | 아스콘 균열 | | 10.0 | | 10.00 | m | 1 | |
| 6 | 22하 | 교면포장 | 아스콘 균열 | | 3.0 | | 6.00 | m | 2 | |
