상주영천고속도로 시설물 안전·하자점검 및 성능평가 용역  
(2023년 하반기 성능평가)

외 관 조 사 망 도  
배골교

2023.12

(주)명성엔지니어링

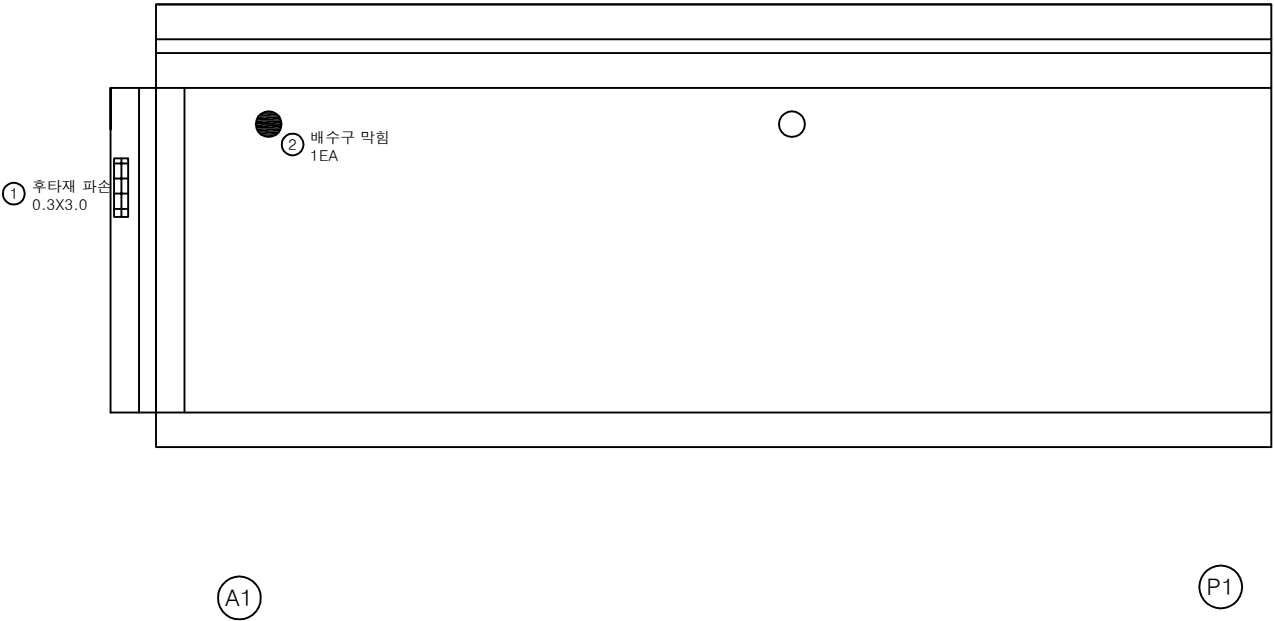
| 도면번호 | 01 |

| 번호 | 구분 | 부재 | 손상내용 | 손상현황 | | | | | | 비고 |
|---|---|---|---|---|---|---|---|---|---|---|
| 1 | 23상 | 신축이음 | 후타재 파손 | | 0.3 | 3.0 | 0.90 | m <sup>2</sup> | 1 | |
| 2 | 23하 | 배수시설 | 배수구 막힘 | | | | 1.00 | EA | 1 | |

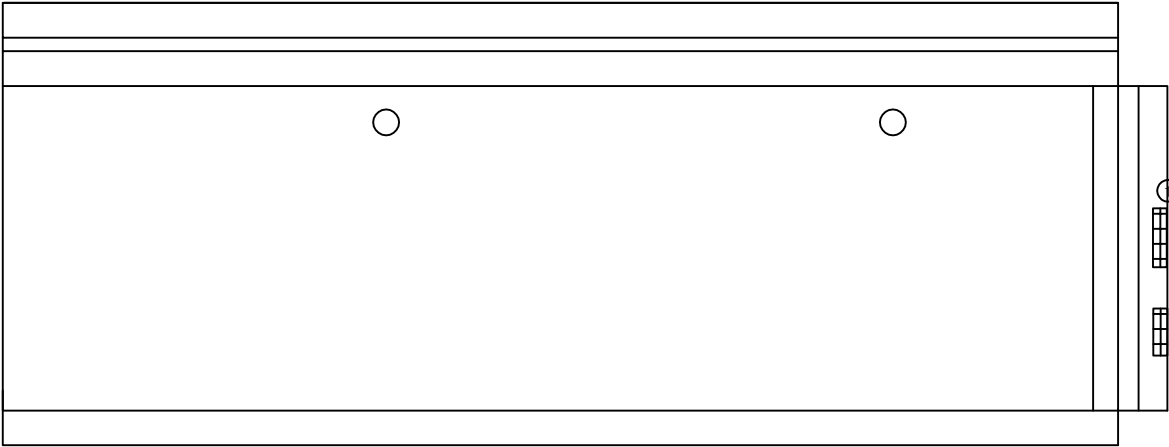
| 도면번호 | 03 |

| 번호 | 구분 | 부재 | 손상내용 | 손상현황 | | | | | 비 고 |
|---|---|---|---|---|---|---|---|---|---|
| 1 | 23상 | 신축이음 | 후타재 파손 | | 0.3 | 3.0 | 0.90 | m <sup>2</sup> | 1 |
| 2 | 23하 | 신축이음 | 후타재 파손 | | 0.3 | 1.6 | 0.48 | m <sup>2</sup> | 1 |

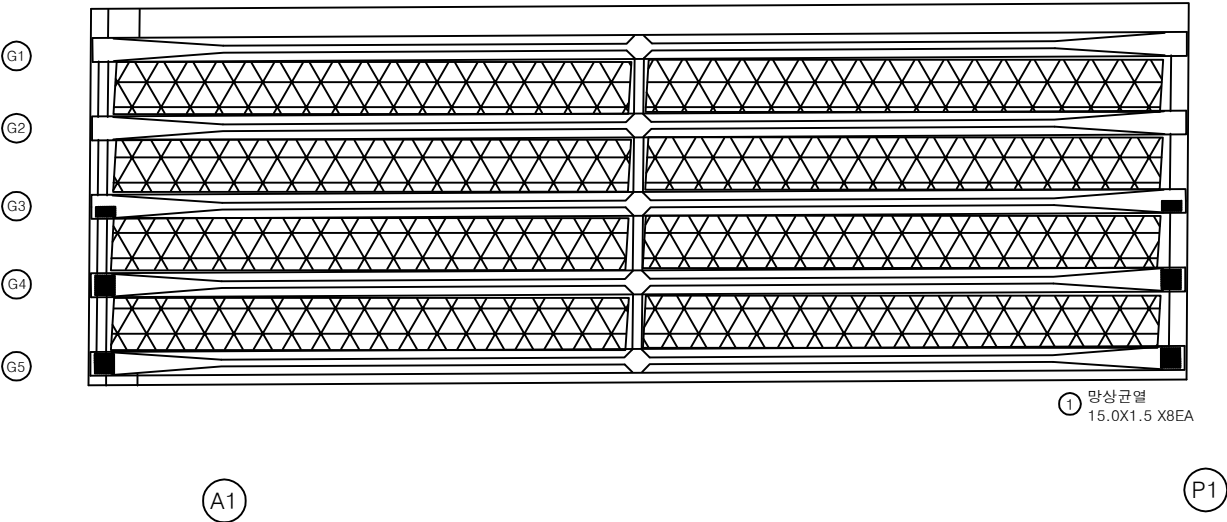
| 도 면 번 호 | 04 |

| 번호 | 구분 | 부재 | 손상내용 | 손상현황 | | | | | 비 고 |
|---|---|---|---|---|---|---|---|---|---|
| 1 | 23하 | 바닥판 | 망상균열 | | 15.0 | 1.5 | 180.00 | m <sup>2</sup> | 8 |

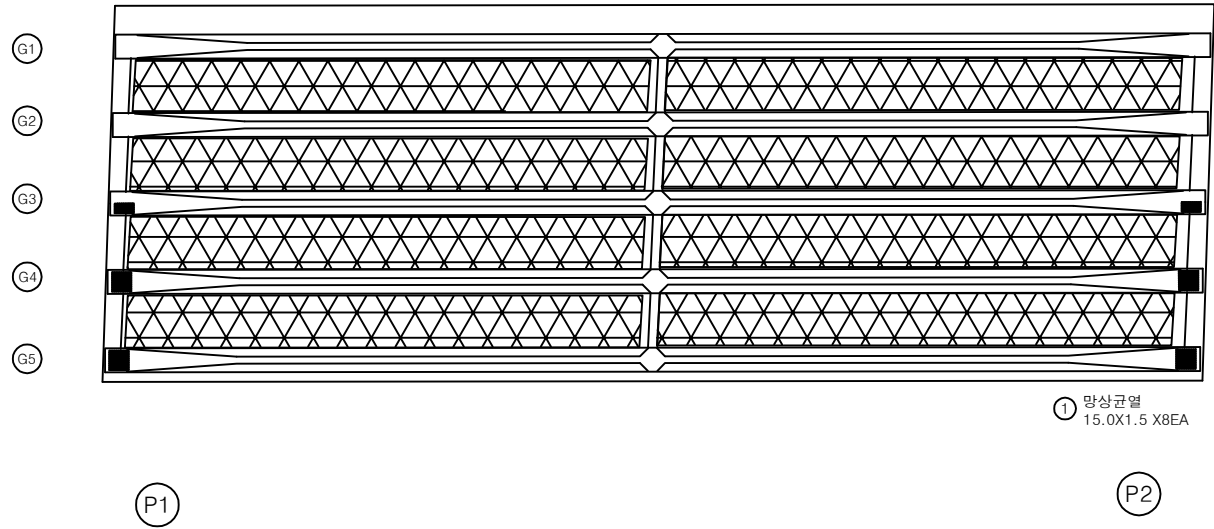
| 도 면 번 호 | 05 |

① 망상균열  
15.0X1.5 X8EA

| 번호 | 구분 | 부재 | 손상내용 | 손상현황 | | | | | | 비 고 |
|---|---|---|---|---|---|---|---|---|---|---|
| 1 | 23하 | 바닥판 | 망상균열 | | 15.0 | 1.5 | 180.00 | m <sup>2</sup> | 8 | |

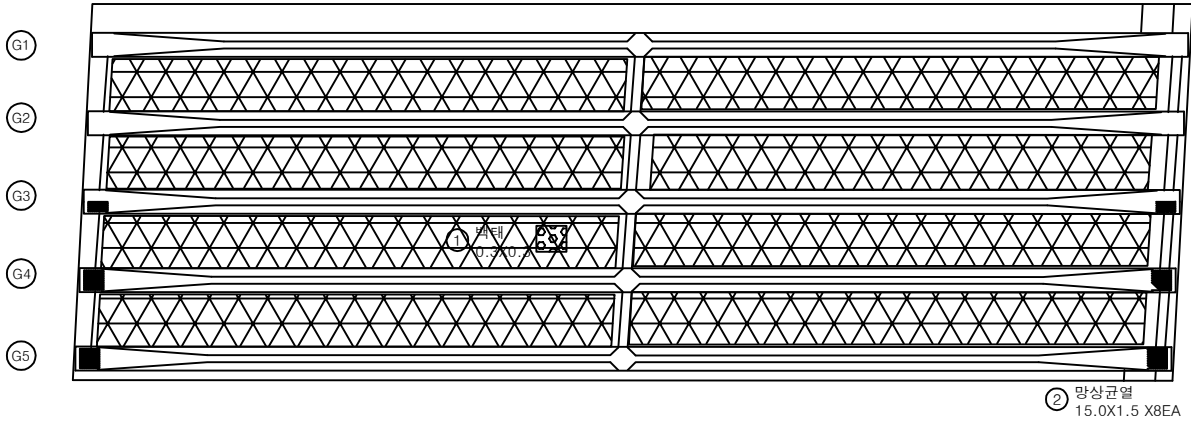
| 도면번호 | 06 |

| 번호 | 구분 | 부재 | 손상내용 | 손상현황 | | | | | | 비 고 |
|---|---|---|---|---|---|---|---|---|---|---|
| 1 | 19하 | 바닥판 | 백태 | | 0.3 | 0.3 | 0.09 | m <sup>2</sup> | 1 | |
| 2 | 23하 | 바닥판 | 망상균열 | | 15.0 | 1.5 | 180.00 | m <sup>2</sup> | 8 | |

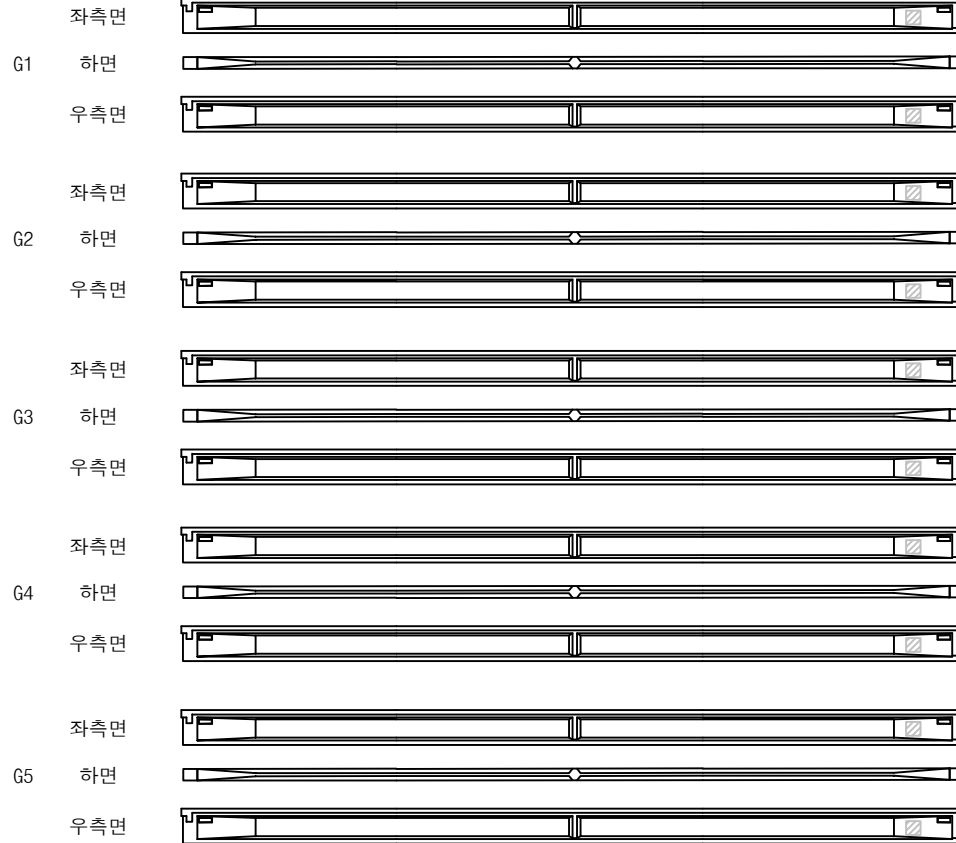
ID : 배골교 거더 S2 (G1~G5)(상주방향)

| 번호 | 구분 | 부재 | 손상내용 | 손상현황 | | | | | | 비 고 |
|---|---|---|---|---|---|---|---|---|---|---|
| 1 | 1988 | 거더 | 인양홀 박락 | | 0.2 | 0.3 | 0.60 | m | 10 | 21상 보크 |

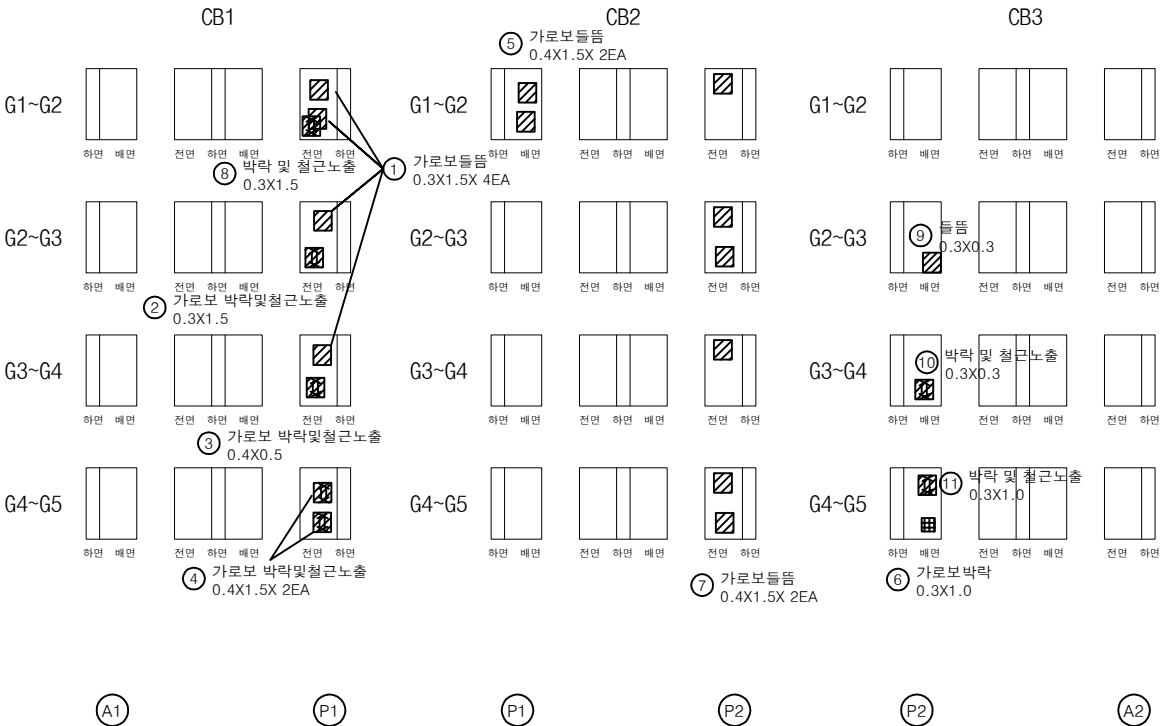
| 번호 | 구분 | 부재 | 손상내용 | 손상현황 | | | | | | 비 고 |
|---|---|---|---|---|---|---|---|---|---|---|
| 1 | 19하 | 가로보 | 들뜸 | | 0.3 | 1.5 | 1.80 | ㎡ | 4 | |

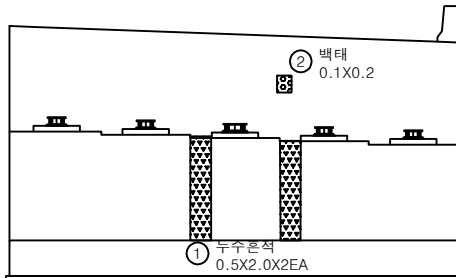
| 번호 | 구분 | 부재 | 손상내용 | 손상현황 | | | | | 비고 |
|---|---|---|---|---|---|---|---|---|---|
| 1 | 20하 | 교대 | 누수흔적 | | 0.5 | 2.0 | 2.00 | m <sup>2</sup> | 2 |

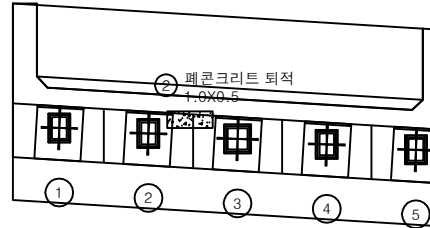
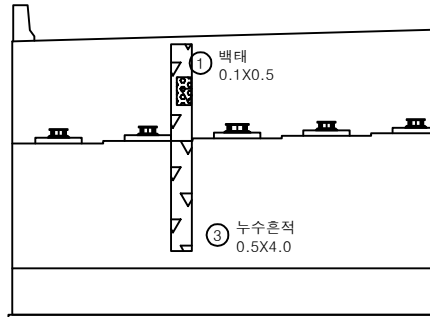
| 철근노출 | 침하 | 그늘음 | 도면번호 | 12 |

| 번호 | 구분 | 부재 | 손상내용 | 손상현황 | | | | | 비 고 |
|---|---|---|---|---|---|---|---|---|---|
| 3 | 23하 | 교대 | 누수흔적 | | 0.5 | 4.0 | 2.00 | m <sup>2</sup> | 1 |

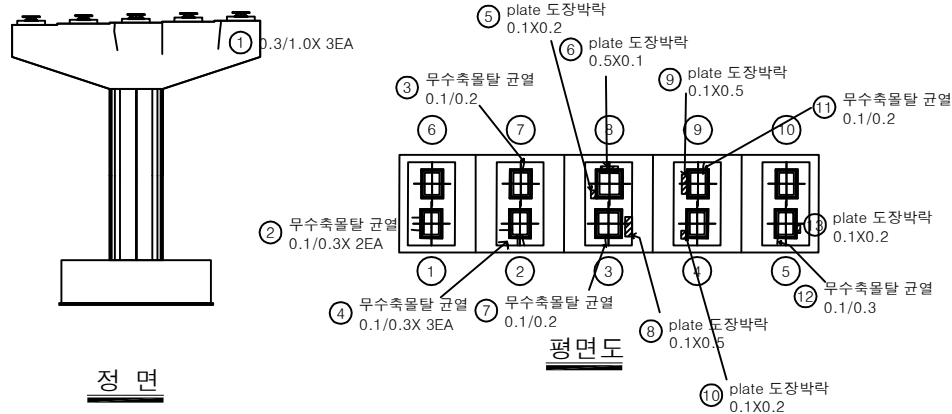
| 번호 | 구분 | 부재 | 손상내용 | 손상현황 | | | | | | 비고 |
|---|---|---|---|---|---|---|---|---|---|---|
| 1 | 19하 | 교각 | 균열(0.3mm이상) | 0.3 | 1.0 | | 3.00 | m | 3 | |
| 2 | 19하 | 교량받침 | 무수축물탈 균열 | 0.1 | 0.3 | | 0.60 | m | 2 | |
| 3 | 19하 | 교량받침 | 무수축물탈 균열 | 0.1 | 0.2 | | 0.20 | m | 1 | |
| 4 | 19하 | 교량받침 | 무수축물탈 균열 | 0.1 | 0.3 | | 0.90 | m | 3 | |
| 7 | 19하 | 교량받침 | 무수축물탈 균열 | 0.1 | 0.2 | | 0.20 | m | 1 | |
| 11 | 19하 | 교량받침 | 무수축물탈 균열 | 0.1 | 0.2 | | 0.20 | m | 1 | |
| 12 | 19하 | 교량받침 | 무수축물탈 균열 | 0.1 | 0.3 | | 0.30 | m | 1 | |
| 14 | 19하 | 교각 | 균열(0.3mm미만) | 0.2 | 0.5 | | 0.50 | m | 1 | |
| 15 | 19하 | 교각 | 균열(0.3mm이상) | 0.3 | 0.5 | | 0.50 | m | 1 | |

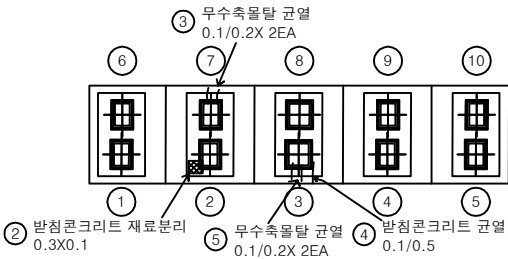
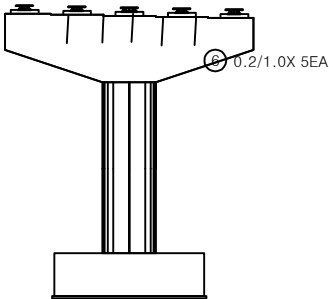
| 번호 | 구분 | 부재 | 손상내용 | 손상현황 | | | | | | 비고 |
|---|---|---|---|---|---|---|---|---|---|---|
| 1 | 19하 | 교각 | 균열(0.3mm미만) | 0.2 | 1.5 | | 18.00 | m | 12 | |
| 3 | 19하 | 교량받침 | 무수축물탈 균열 | 0.1 | 0.2 | | 0.40 | m | 2 | |
| 4 | 19하 | 교량받침 | 발침콘크리트 균열 | 0.1 | 0.5 | | 0.50 | m | 1 | |
| 5 | 19하 | 교량받침 | 무수축물탈 균열 | 0.1 | 0.2 | | 0.40 | m | 2 | |
| 6 | 19하 | 교각 | 균열(0.3mm미만) | 0.2 | 1.0 | | 5.00 | m | 5 | |

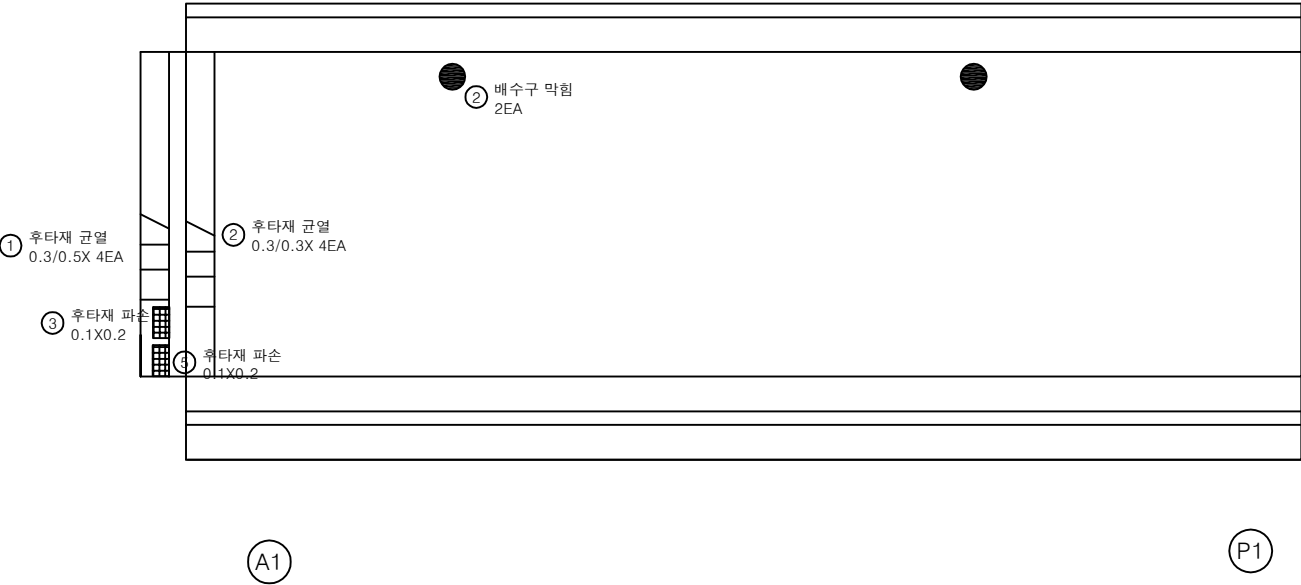
| 번호 | 구분 | 부재 | 손상내용 | 손상현황 | | | | | | 비 고 |
|---|---|---|---|---|---|---|---|---|---|---|
| 1 | 19하 | 신축이음 | 후타재 균열 | 0.3 | 0.5 | | 2.00 | m | 2 | |
| 2 | 19하 | 신축이음 | 후타재 균열 | 0.3 | 0.3 | | 1.20 | m | 4 | |

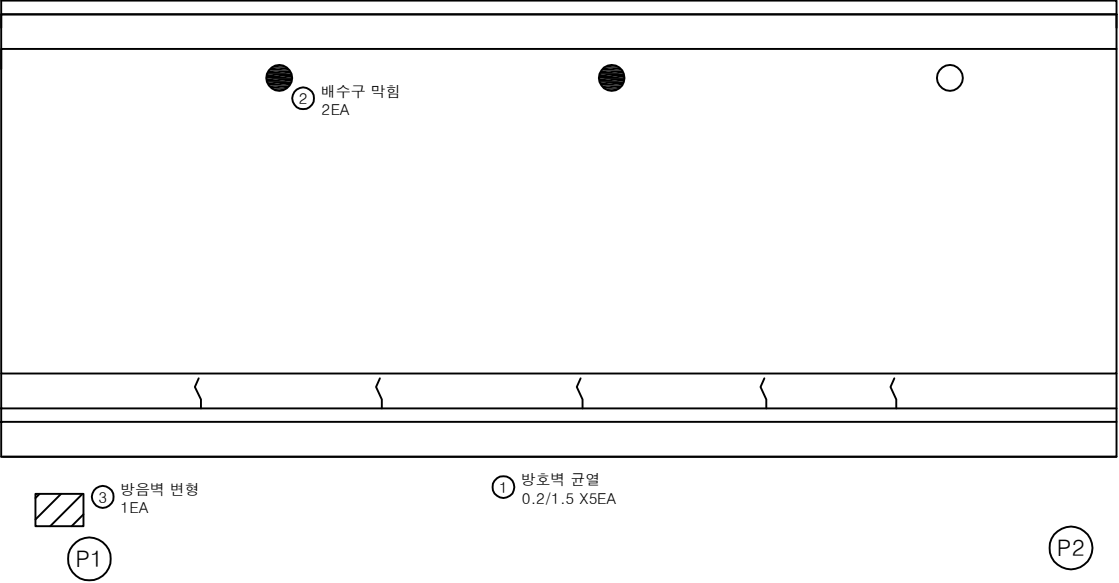
| 번호 | 구분 | 부재 | 손상내용 | 손상현황 | | | | | | 비고 |
|---|---|---|---|---|---|---|---|---|---|---|
| 1 | 21하 | 방호벽 | 방호벽 균열 | 0.2 | 1.5 | | 7.50 | m | 5 | |

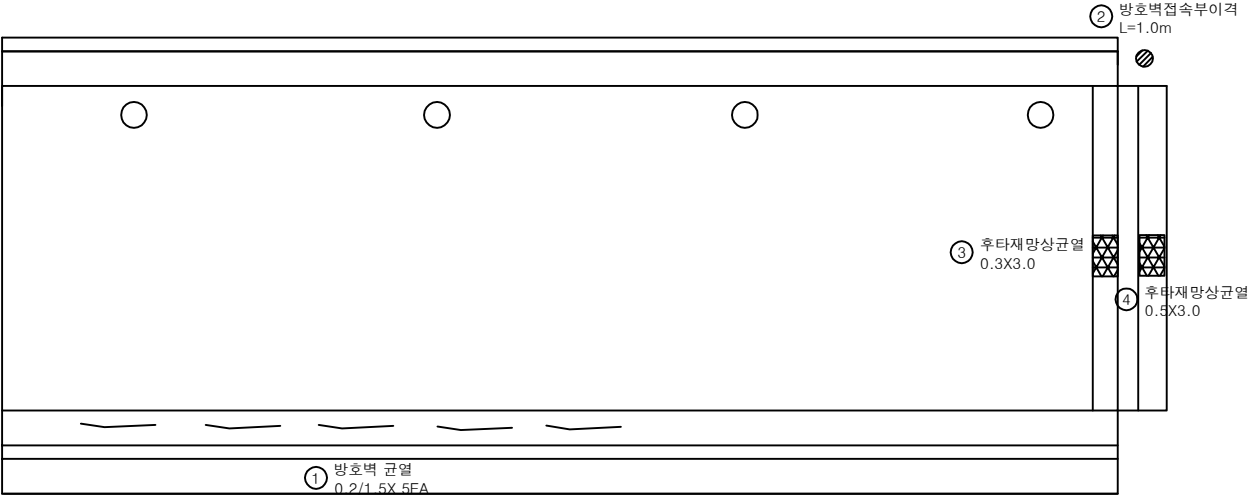
| 번호 | 구분 | 부재 | 손상내용 | 손상현황 | | | | | | 비 고 |
|---|---|---|---|---|---|---|---|---|---|---|
| 1 | 19하 | 방호벽 | 방호벽 균열 | 0.2 | 1.5 | | 7.50 | m | 5 | |
| 3 | 19하 | 신축이음 | 후타재 망상균열 | | 0.3 | 3.0 | 0.90 | m² | 1 | |
| 4 | 19하 | 신축이음 | 후타재 망상균열 | | 0.5 | 3.0 | 1.50 | m² | 1 | |

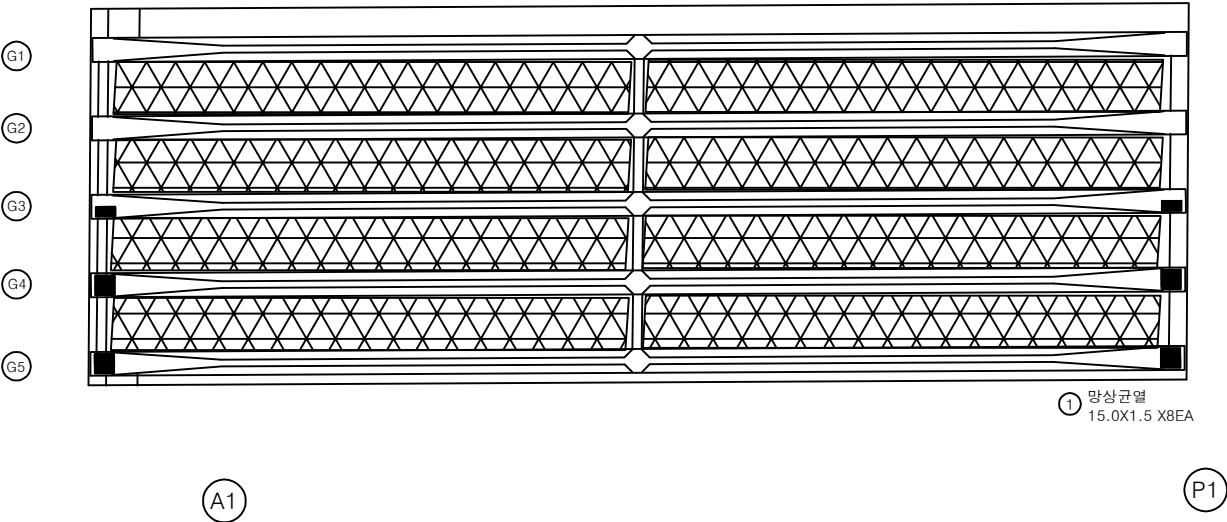
① 망상균열  
15.0X1.5 X8EA

| 번호 | 구분 | 부재 | 손상내용 | 손상현황 | | | | | | 비 고 |
|---|---|---|---|---|---|---|---|---|---|---|
| 1 | 23하 | 바닥판 | 망상균열 | | 15.0 | 1.5 | 180.00 | m <sup>2</sup> | 8 | |

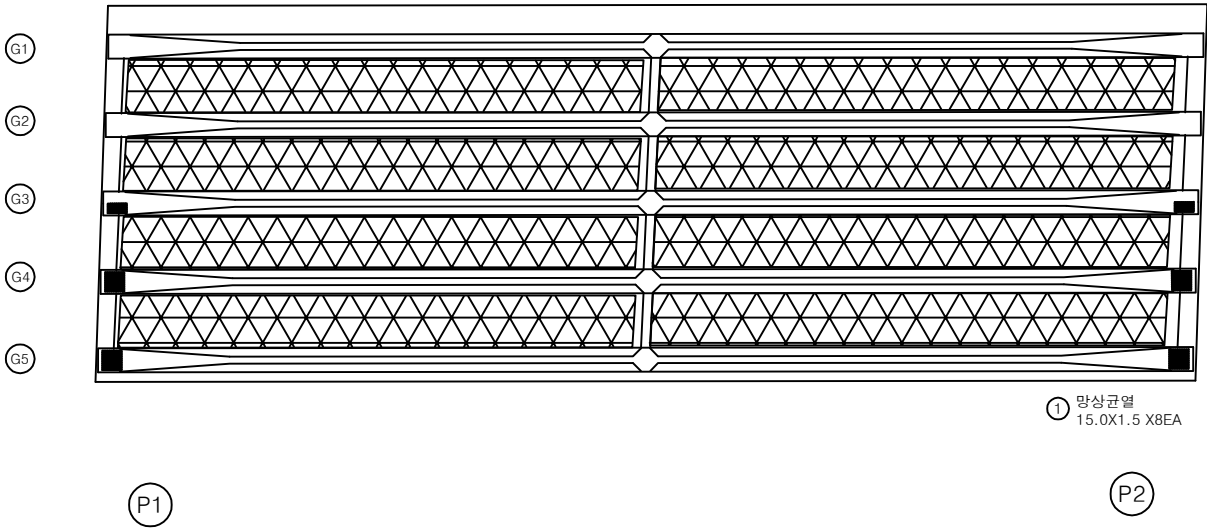
① 망상균열  
15.0X1.5 X8EA

| 번호 | 구분 | 부재 | 손상내용 | 손상현황 | | | | | 비고 |
|---|---|---|---|---|---|---|---|---|---|
| 1 | 23하 | 바닥판 | 망상균열 | | 15.0 | 1.5 | 180.00 | m <sup>2</sup> | 8 |

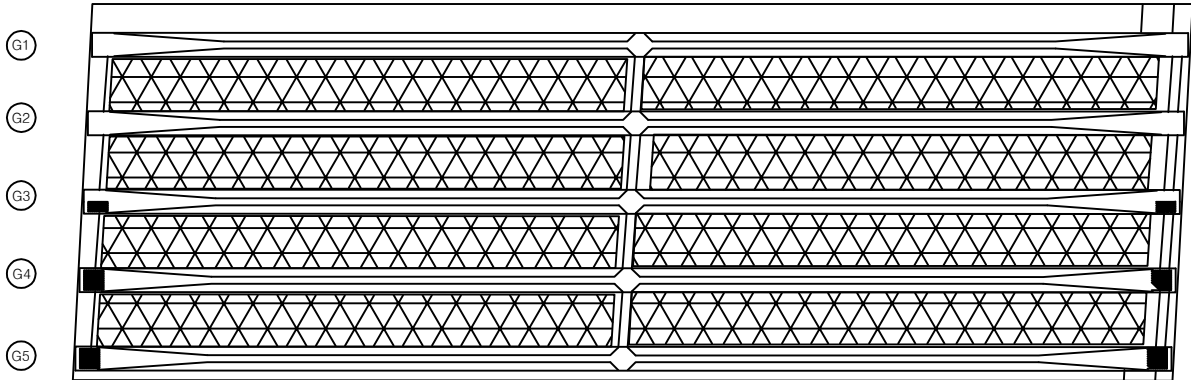
| 번호 | 구분 | 부재 | 손상내용 | 손상현황 | | | | | | 비 고 |
|---|---|---|---|---|---|---|---|---|---|---|
| 1 | 23하 | 바닥판 | 망상균열 | | 15.0 | 1.5 | 180.00 | m <sup>2</sup> | 8 | |

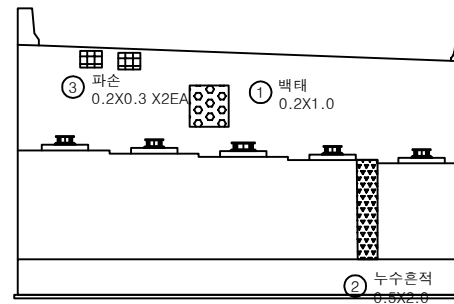
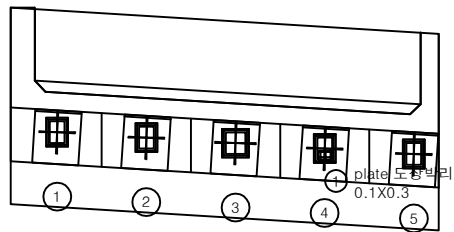
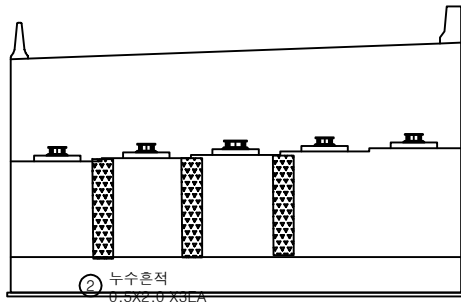
| 도면번호 | 11 |

| 번호 | 구분 | 부재 | 손상내용 | 손상현황 | | | | | | 비 고 |
|---|---|---|---|---|---|---|---|---|---|---|
| 2 | 20하 | 교대 | 누수흔적 | | 0.5 | 2.0 | 1.00 | m <sup>2</sup> | 1 | |

| 번호 | 구분 | 부재 | 손상내용 | 손상현황 | | | | | 비고 |
|---|---|---|---|---|---|---|---|---|---|
| 2 | 23하 | 교대 | 누수흔적 | | 0.5 | 2.0 | 1.00 | m <sup>2</sup> | 1 |
