상주영천고속도로 시설물 안전·하자점검 및 성능평가 용역  
(2023년 하반기 성능평가)

# 외 관 조 사 망 도

화남1교

(주)명성엔지니어링

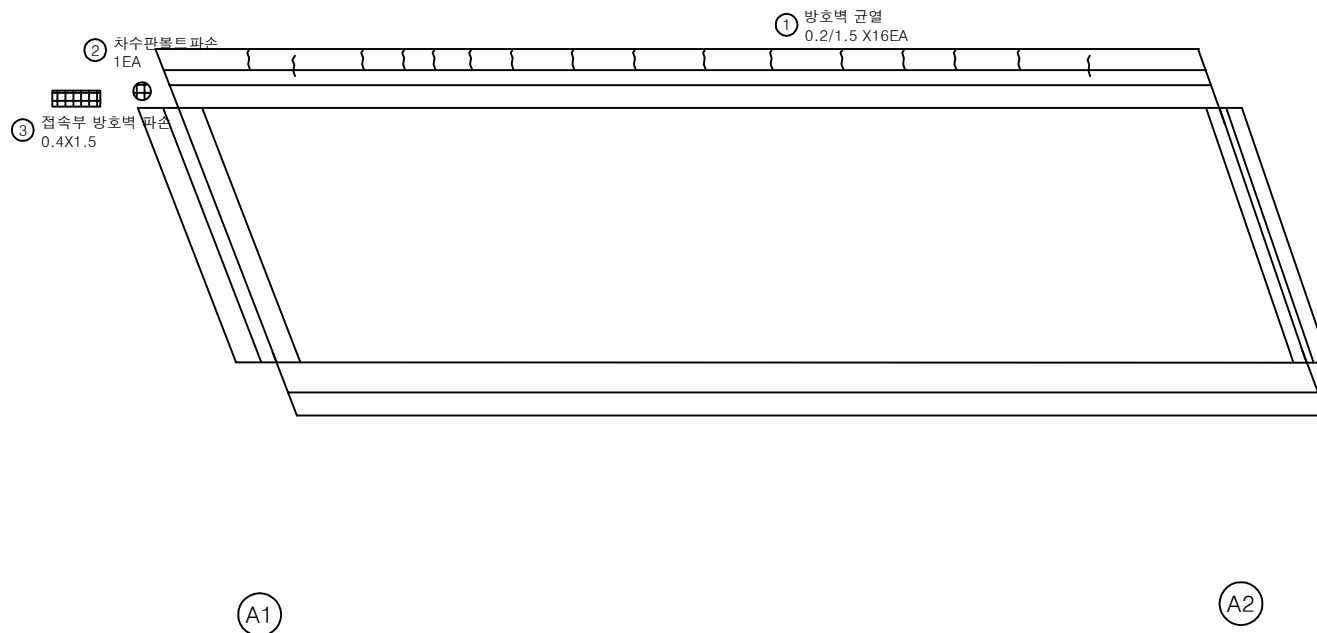
ID : 화남1교 슬래브상면 S1(상주방향)

| 번호 | 구분 | 부재 | 손상내용 | 손상현황 | | | | | | 비고 |
|---|---|---|---|---|---|---|---|---|---|---|
| 1 | 21하 | 방호벽 | 방호벽 균열 | 0.2 | 1.5 | | 24.00 | m | 16 | |
| 2 | 21하 | 신축이음 | 차수판 볼트파손 | | | | 1.00 | EA | 1 | |
| 3 | 21하 | 방호벽 | 접속부 방호벽 파손 | | 0.4 | 1.5 | 0.60 | m <sup>2</sup> | 1 | |

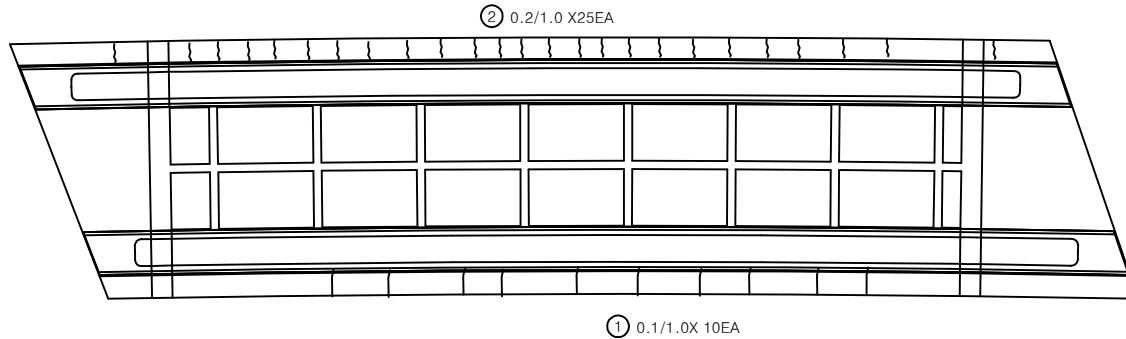
ID : 화남1교 슬래브하면 S1(상주방향)

| 번호 | 구분 | 부재 | 손상내용 | 손상현황 | | | | | 비고 |
|---|---|---|---|---|---|---|---|---|---|
| 1 | 19하 | 바닥판 | 균열(0.3mm미만) | 0.1 | 1.0 | | 10.00 | m | 10 |
| 2 | 23하 | 바닥판 | 균열(0.3mm미만) | 0.2 | 1.0 | | 25.00 | m | 25 |

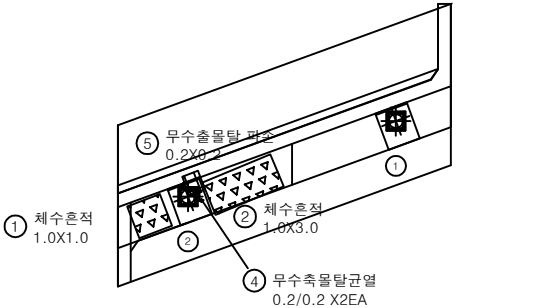
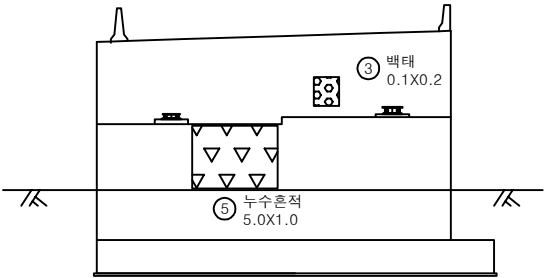
| 번호 | 구분 | 부재 | 손상내용 | 손상현황 | | | | | | 비 고 |
|---|---|---|---|---|---|---|---|---|---|---|
| 1 | 19하 | 교대 | 채수흔적 | | 1.0 | 1.0 | 1.00 | m <sup>2</sup> | 1 | 손상변경 |
| 2 | 19하 | 교대 | 채수흔적 | | 1.0 | 3.0 | 3.00 | m <sup>2</sup> | 1 | 손상변경 |
| 3 | 19하 | 교대 | 백태 | | 0.1 | 0.2 | 0.02 | m <sup>2</sup> | 1 | |
| 4 | 23상 | 교량받침 | 무수축물탈 들뜸 | | 0.1 | 0.4 | 0.04 | m <sup>2</sup> | 1 | |
| 5 | 23하 | 교량받침 | 무수축물탈 파손 | | 0.2 | 0.2 | 0.04 | m <sup>2</sup> | 1 | |
| 6 | 23하 | 교대 | 누수흔적 | | 5.0 | 1.0 | 5.00 | m <sup>2</sup> | 1 | |

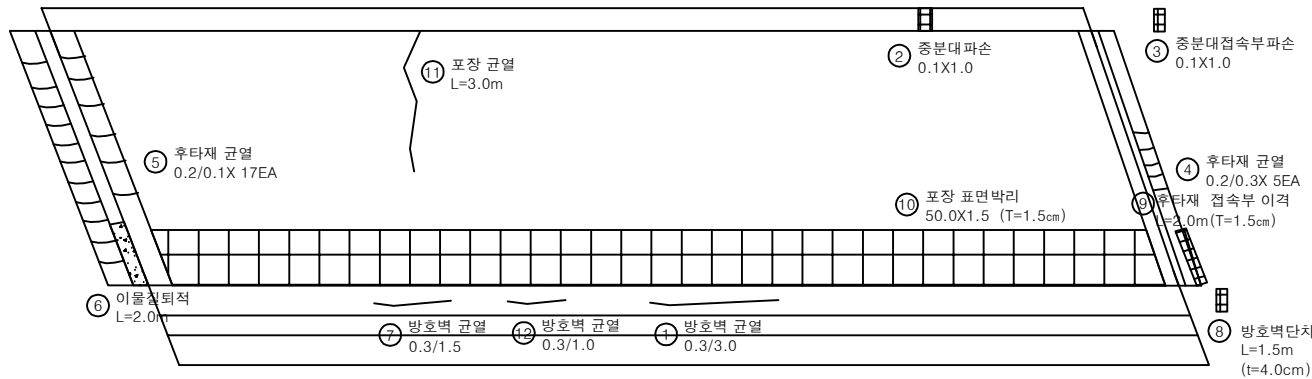
ID : 화남1교 슬래브상면 S1(영천방향)

| 번호 | 구분 | 부재 | 손상내용 | 손상현황 | | | | | 비고 |
|---|---|---|---|---|---|---|---|---|---|
| 1 | 19하 | 방호벽 | 방호벽 균열 | 0.3 | 3.0 | | 3.00 | m | 1 |
| 2 | 19하 | 중분대 | 중분대 파손 | | 0.1 | 1.0 | 0.10 | m <sup>2</sup> | 1 |
| 3 | 19하 | 중분대 | 중분대 접속부 파손 | | 0.1 | 1.0 | 0.10 | m <sup>2</sup> | 1 |
| 4 | 19하 | 신축이음 | 후타재 균열 | 0.2 | 0.3 | | 1.50 | m | 5 |
| 5 | 19하 | 신축이음 | 후타재 균열 | 0.2 | 0.1 | | 1.70 | m | 17 |
| 6 | 19하 | 신축이음 | 이물침투적 | | 2.0 | | 2.00 | m | 1 |
| 7 | 21하 | 방호벽 | 방호벽 균열 | 0.3 | 1.5 | | 1.50 | m | 1 |
| 8 | 21하 | 방호벽 | 방호벽 단차 | | 1.5 | | 1.50 | m | 1 |
| 9 | 23하 | 교면포장 | 후타재 접속부 이격 | | 2.0 | | 2.00 | m | 1 |
| 10 | 23하 | 교면포장 | 포장 표면박리 | | 50.0 | 1.5 | 75.00 | m <sup>2</sup> | 1 |
| 11 | 23하 | 교면포장 | 포장 균열 | | 3.0 | | 3.00 | m | 1 |
| 12 | 23하 | 방호벽 | 방호벽 균열 | 0.3 | 1.0 | | 1.00 | m | 1 |

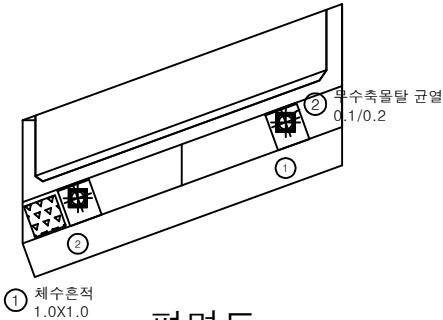
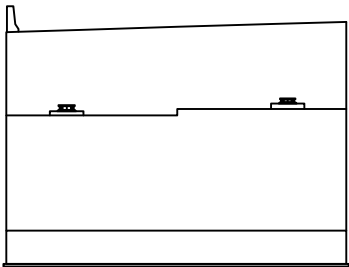
| 번호 | 구분 | 부재 | 손상내용 | 손상현황 | | | | | | 비고 |
|---|---|---|---|---|---|---|---|---|---|---|
| 2 | 23하 | 교량받침 | 무수축물탈 균열 | 0.1 | 0.2 | | 0.20 | m | 1 | |

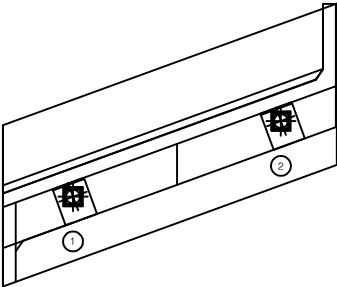
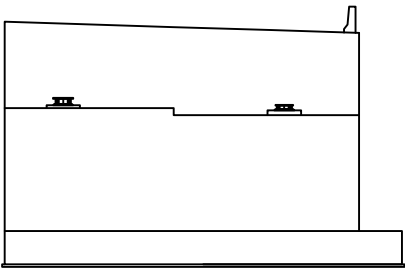
| 번호 | 구분 | 부재 | 손상내용 | 손상현황 | | | | | | 비고 |
|---|---|---|---|---|---|---|---|---|---|---|
| 1 | 18차도 | 교상받침 | 무수축물탈균열 | 0.1 | 0.1 | | 0.10 | m | 1 | 2차도 반경 |
