상주영천고속도로 시설물 안전·하자점검 및 성능평가 용역  
(2023년 하반기 성능평가)

# 외 관 조 사 망 도

가천교

2023.12

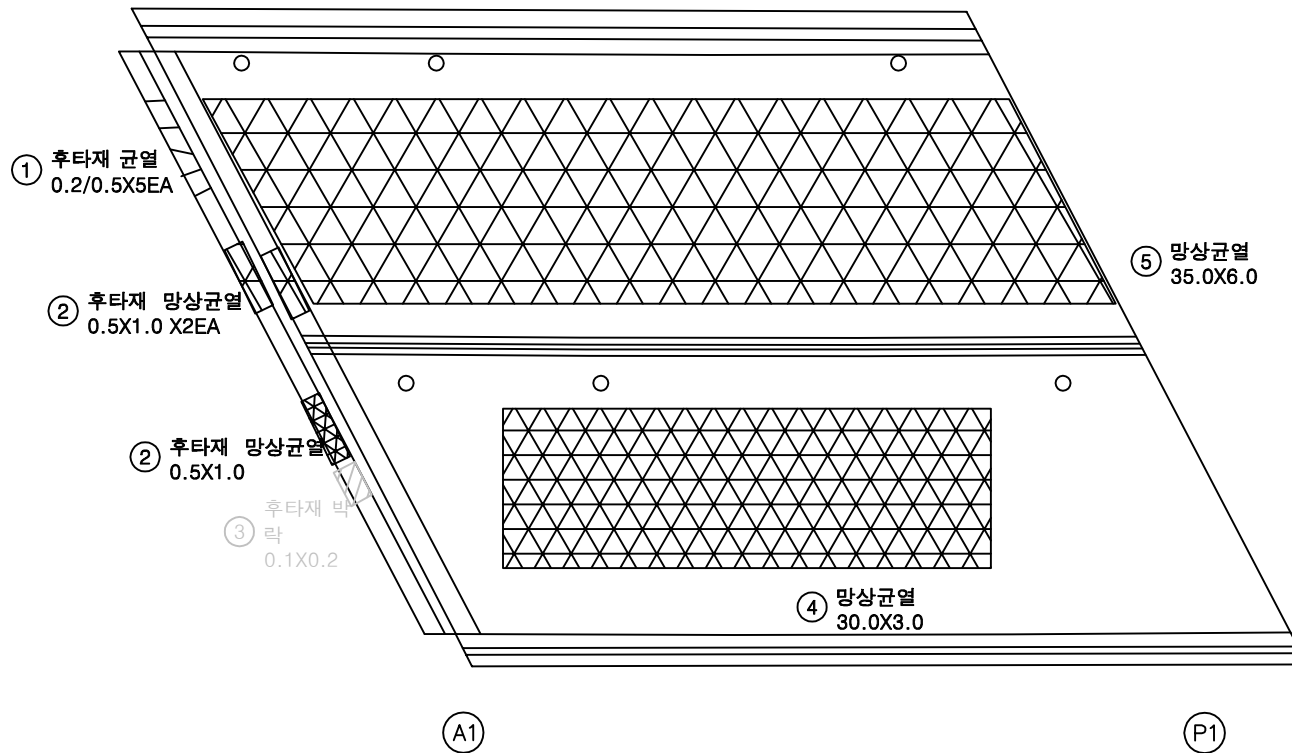
| 번호 | 구분 | 부재 | 손상내용 | 손상현황 | | | | | | 비고 |
|---|---|---|---|---|---|---|---|---|---|---|
| 1 | 19하 | 신축이음 | 후타재 균열 | 0.2 | 0.5 | | 2.50 | m | 5 | |
| 2 | 19하 | 신축이음 | 후타재 망상균열 | | 0.5 | 1.0 | 0.50 | m <sup>2</sup> | 1 | |
| 3 | 19하 | 신축이음 | 후타재 박리 | | 0.1 | 0.2 | 0.02 | m <sup>2</sup> | 1 | 상상보수 |
| 4 | 21하 | 교면포장 | 망상균열 | 30.0 | 3.0 | | 90.00 | m <sup>2</sup> | 1 | |
| 5 | 23하 | 교면포장 | 망상균열 | 35.0 | 6.0 | | 210.00 | m <sup>2</sup> | 1 | |
| 6 | 23하 | 신축이음 | 후타재 망상균열 | 0.5 | 1.0 | 1.00 | | m <sup>2</sup> | 2 | |

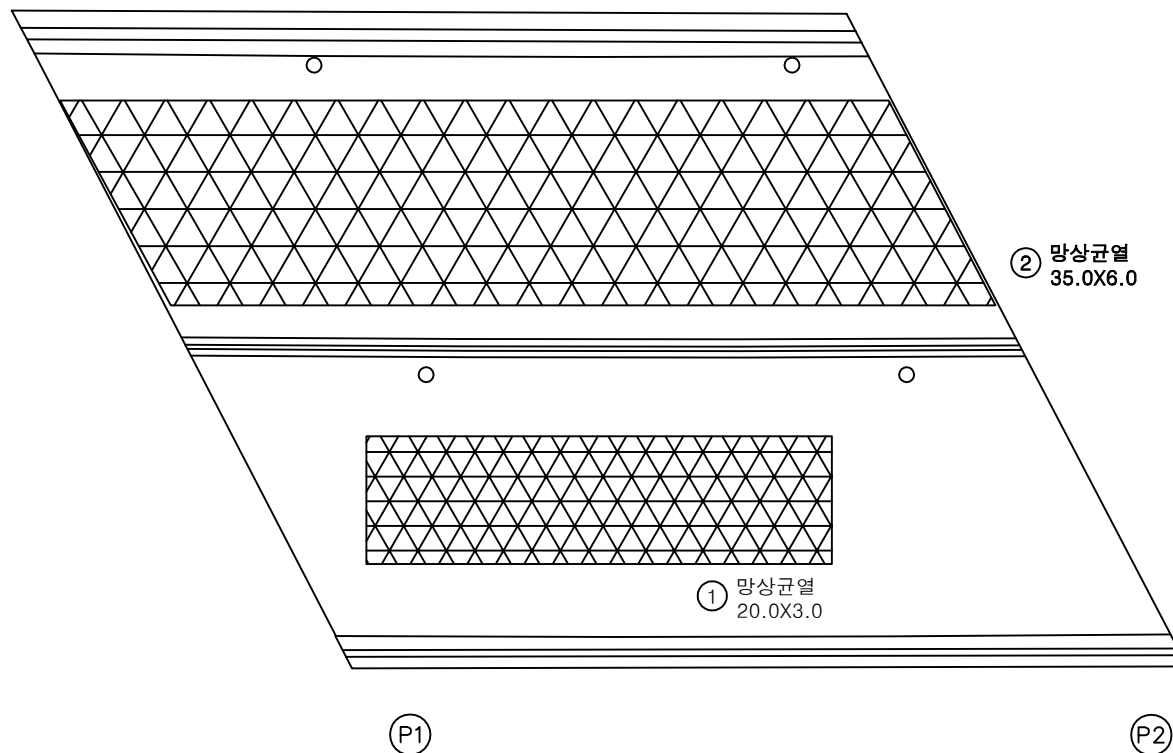
| 번호 | 구분 | 부재 | 손상내용 | 손상현황 | | | | | | 비 고 |
|---|---|---|---|---|---|---|---|---|---|---|
| 1 | 21하 | 교면포장 | 망상균열 | | 20.0 | 3.0 | 60.00 | m <sup>2</sup> | 1 | |
| 2 | 23하 | 교면포장 | 망상균열 | | 35.0 | 6.0 | 210.00 | m <sup>2</sup> | 1 | |

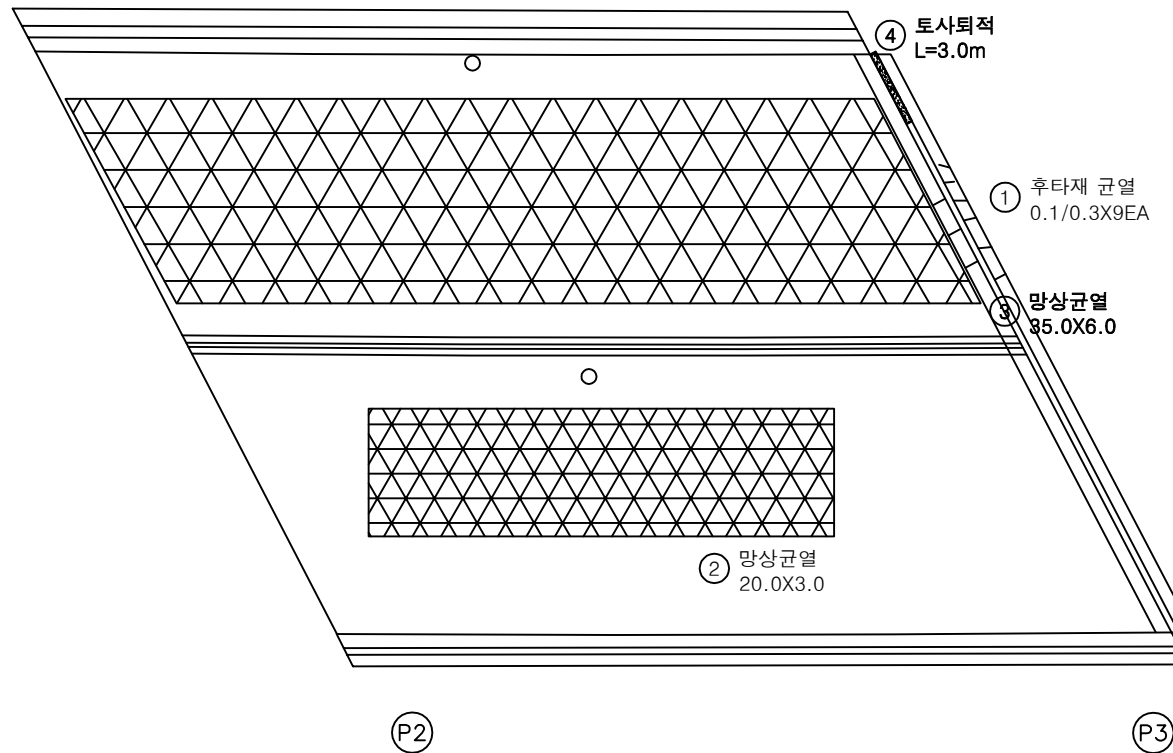
| 번호 | 구분 | 부재 | 손상내용 | 손상현황 | | | | | | 비 고 |
|---|---|---|---|---|---|---|---|---|---|---|
| 1 | 19하 | 신축이음 | 후타재 균열 | 0.1 | 0.3 | | 2.70 | m | 9 | |
| 2 | 21하 | 교면포장 | 망상균열 | | 20.0 | 3.0 | 60.00 | m <sup>2</sup> | 1 | |
| 3 | 23하 | 교면포장 | 망상균열 | | 35.0 | 6.0 | 210.00 | m <sup>2</sup> | 1 | |
| 4 | 23하 | 신축이음 | 토사퇴적 | | 3.0 | | 3.00 | m | 1 | |

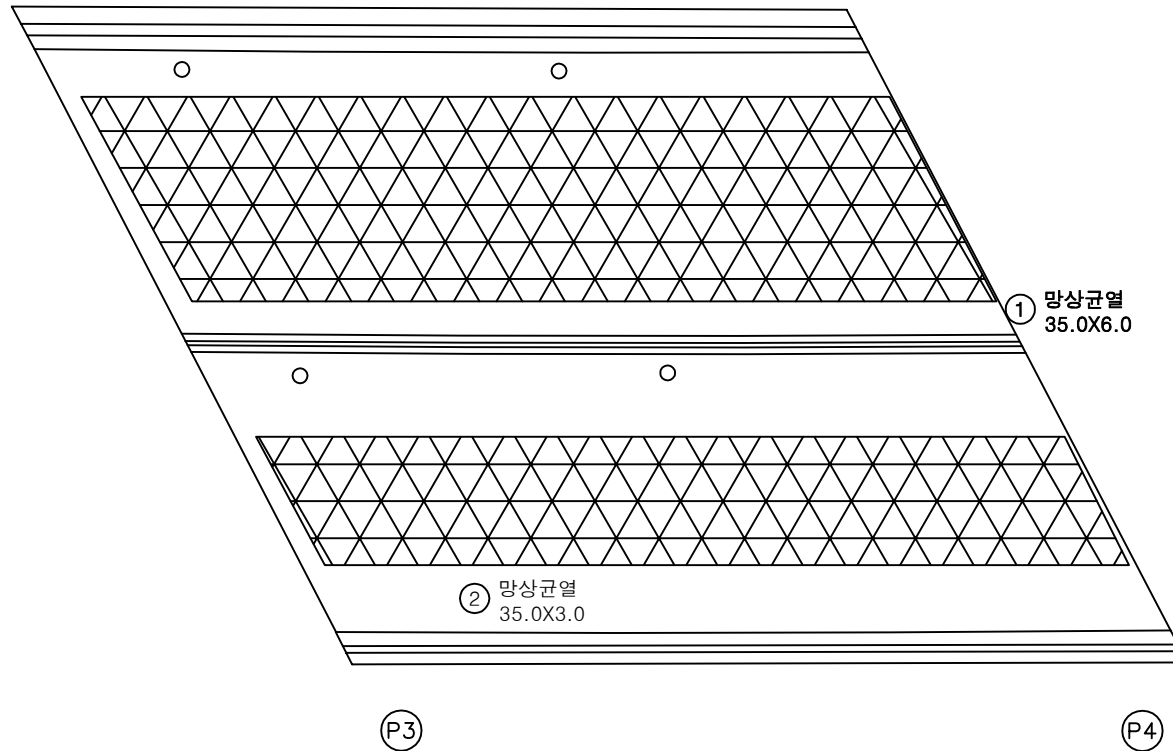
| 번호 | 구분 | 부재 | 손상내용 | 손상현황 | | | | | | 비 고 |
|---|---|---|---|---|---|---|---|---|---|---|
| 1 | 21하 | 교면포장 | 망상균열 | | 20.0 | 3.0 | 60.00 | m <sup>2</sup> | 1 | |
| 2 | 23하 | 교면포장 | 망상균열 | | 35.0 | 6.0 | 210.00 | m <sup>2</sup> | 1 | |

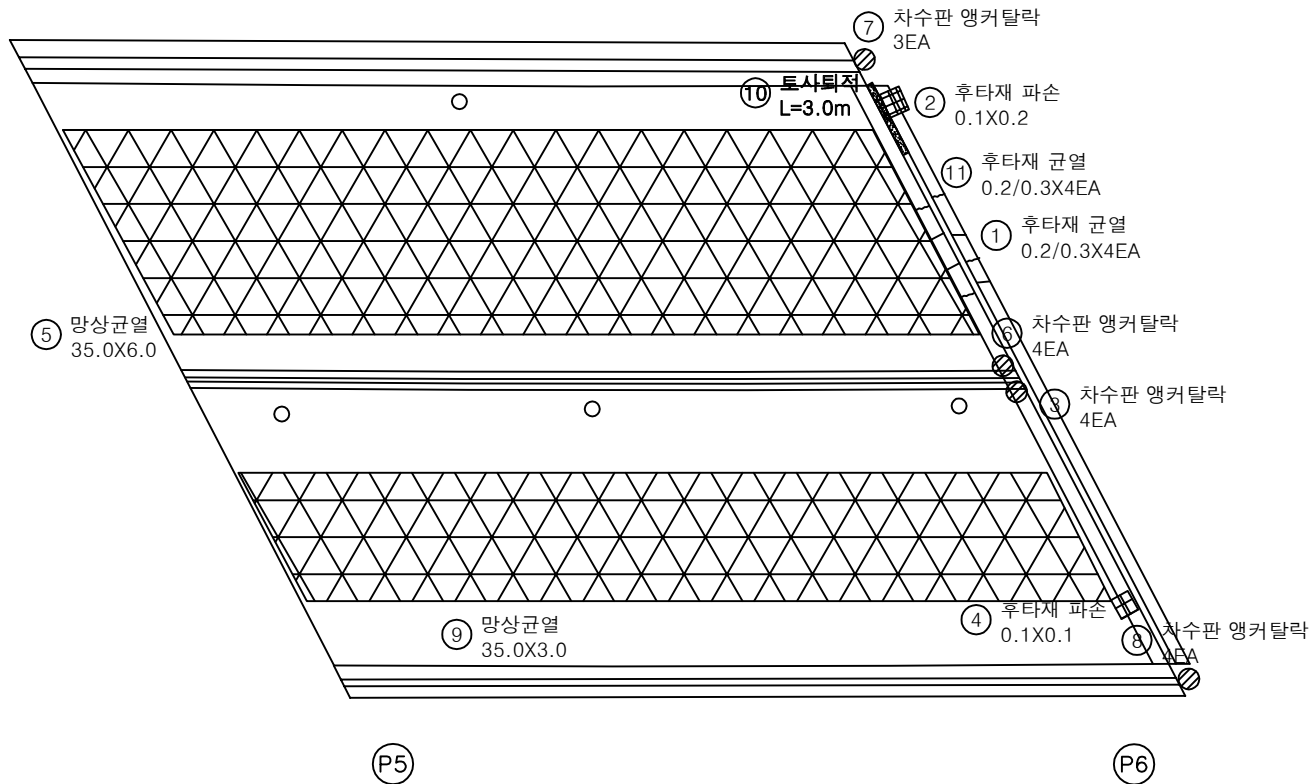
| 번호 | 구분 | 부재 | 손상내용 | 손상현황 | | | | | | 비고 |
|---|---|---|---|---|---|---|---|---|---|---|
| 1 | 19하 | 신축이음 | 후타재 균열 | 0.2 | 0.3 | | 1.20 | m | 4 | |
| 5 | 23하 | 교면포장 | 망상균열 | | 35.0 | 6.0 | 210.00 | m <sup>2</sup> | 1 | |
| 9 | 23하 | 교면포장 | 망상균열 | | 35.0 | 3.0 | 105.00 | m <sup>2</sup> | 1 | |
| 11 | 23하 | 신축이음 | 후타재 균열 | 0.2 | 0.3 | | 1.20 | m | 4 | |

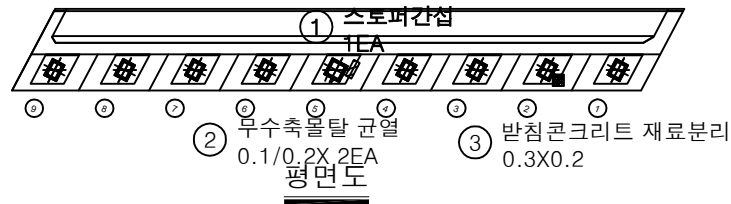
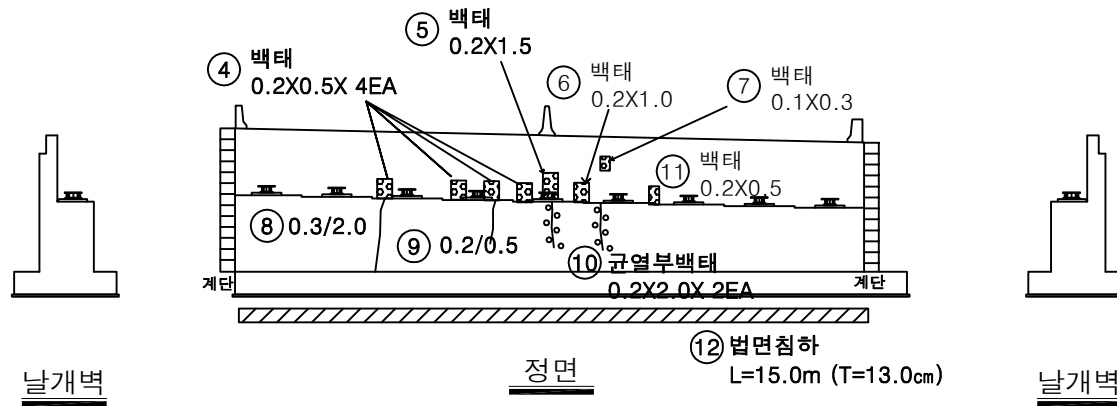
| 번호 | 구분 | 부재 | 손상내용 | 손상현황 | | | | | 비고 |
|---|---|---|---|---|---|---|---|---|---|
| 2 | 19하 | 교량받침 | 무수축물탈 균열 | 0.1 | 0.2 | | 0.40 | m | 2 |
| 8 | 19하 | 교대 | 균열(0.3mm이상) | 0.3 | 2.0 | | 2.00 | m | 1 |
| 9 | 19하 | 교대 | 균열(0.3mm미만) | 0.2 | 0.5 | | 0.50 | m <sup>2</sup> | 1 |
| 10 | 19하 | 교대 | 균열부벽태 | | 0.2 | 2.0 | 0.80 | m <sup>2</sup> | 2 |

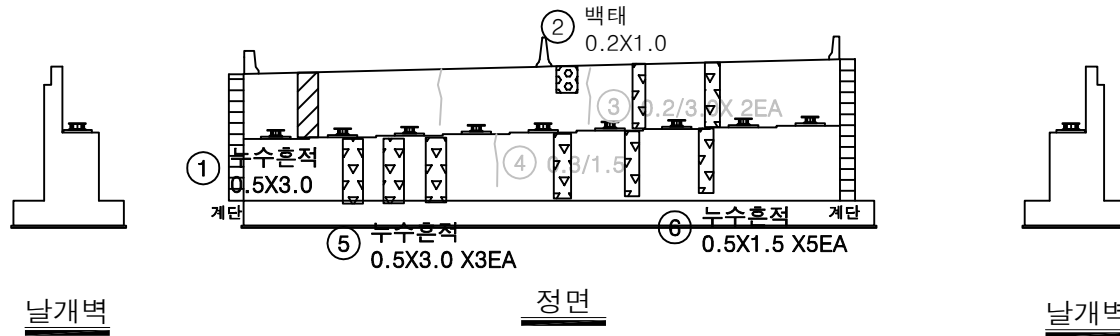
| 번호 | 구분 | 부재 | 손상내용 | 손상현황 | | | | | | 비 고 |
|---|---|---|---|---|---|---|---|---|---|---|
| 1 | 19하 | 교대 | 누수흔적 | | 0.5 | 3.0 | 1.50 | m <sup>2</sup> | 1 | |
| 3 | 19하 | 교대 | 균열(0.3mm미만) | 0.2 | 3.0 | | 6.00 | m | 2 | 23하 보수 |
| 4 | 19하 | 교대 | 균열(0.3mm이상) | 0.3 | 1.5 | | 1.50 | m | 1 | 23하 보수 |
| 5 | 23하 | 교대 | 누수흔적 | | 0.5 | 3.0 | 4.50 | m <sup>2</sup> | 3 | |
| 6 | 23하 | 교대 | 누수흔적 | | 0.5 | 1.5 | 3.75 | m <sup>2</sup> | 5 | |

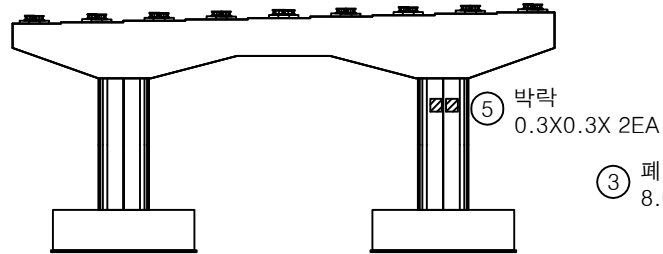
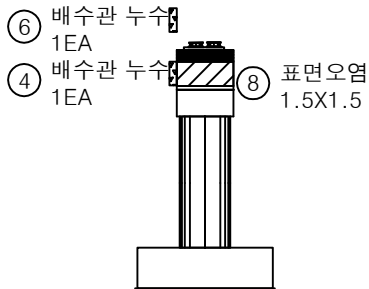
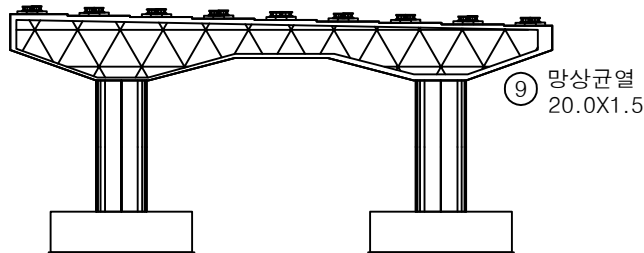
| 번호 | 구분 | 부재 | 손상내용 | 손상현황 | | | | | | 비 고 |
|---|---|---|---|---|---|---|---|---|---|---|
| 1 | 19하 | 교량받침 | 무수축물탈 균열 | 0.1 | 0.2 | | 11.20 | m | 56 | |
| 2 | 19하 | 교량받침 | 무수축물탈 균열 | 0.1 | 0.2 | | 14.00 | m | 70 | |
| 4 | 19하 | 배수시설 | 배수관 누수 | | | | 1.00 | EA | 1 | |
| 6 | 21하 | 배수시설 | 배수관 누수 | | | | 1.00 | EA | 1 | |
| 9 | 23하 | 교각 | 망상균열 | | 20.0 | 1.5 | 30.00 | m <sup>2</sup> | 1 | |

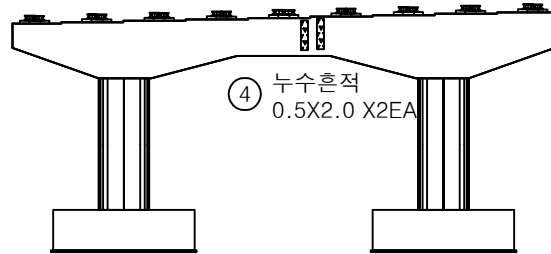
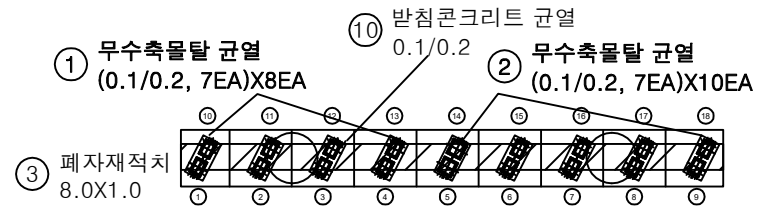
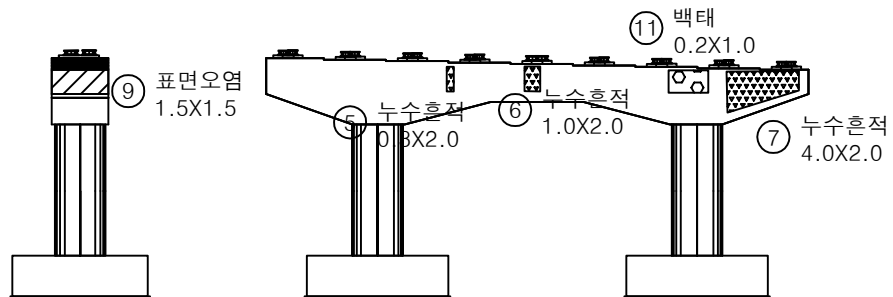
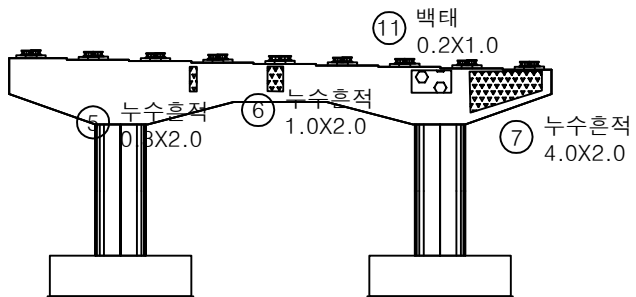
| 번호 | 구분 | 부재 | 손상내용 | 손상현황 | | | | | | 비 고 |
|---|---|---|---|---|---|---|---|---|---|---|
| 1 | 19하 | 교량받침 | 무수축물탈 균열 | 0.1 | 0.2 | | 11.20 | m | 56 | |
| 2 | 19하 | 교량받침 | 무수축물탈 균열 | 0.1 | 0.2 | | 14.00 | m | 70 | |
| 4 | 21하 | 교각 | 누수흔적 | | 0.5 | 2.0 | 2.00 | m <sup>2</sup> | 2 | |
| 5 | 21하 | 교각 | 누수흔적 | | 0.3 | 2.0 | 0.60 | m <sup>2</sup> | 1 | |
| 6 | 21하 | 교각 | 누수흔적 | | 1.0 | 2.0 | 2.00 | m <sup>2</sup> | 1 | |
| 7 | 21하 | 교각 | 누수흔적 | | 4.0 | 2.0 | 8.00 | m <sup>2</sup> | 1 | |
| 10 | 23하 | 교량받침 | 받침콘크리트 균열 | 0.1 | 0.2 | | 0.20 | m | 1 | |

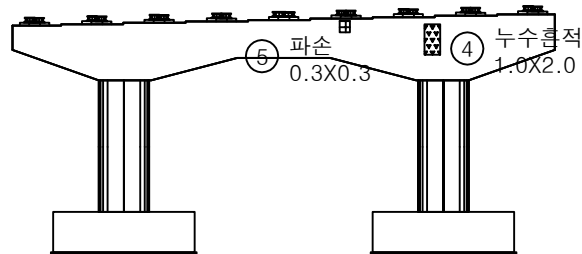
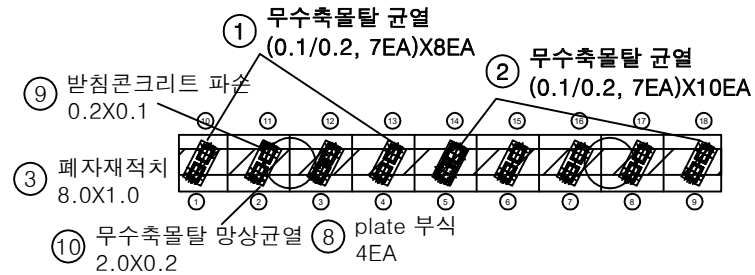
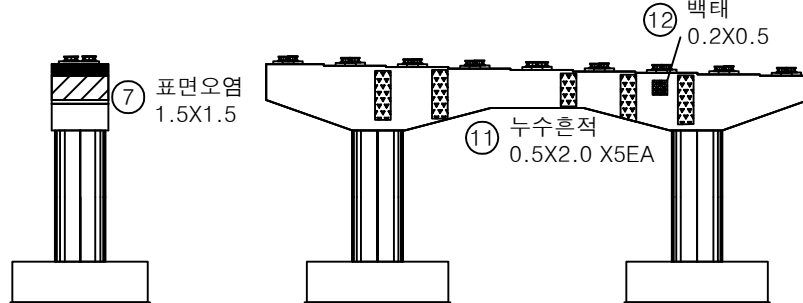
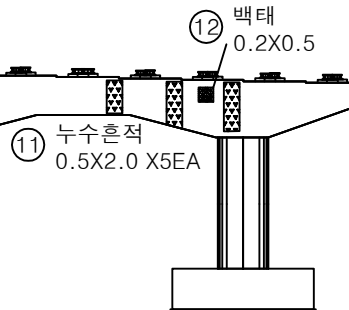
| 번호 | 구분 | 부재 | 손상내용 | 손상현황 | | | | | | 비 고 |
|---|---|---|---|---|---|---|---|---|---|---|
| 1 | 19하 | 교량받침 | 무수축물탈 균열 | 0.1 | 0.2 | | 11.20 | m | 56 | |
| 2 | 19하 | 교량받침 | 무수축물탈 균열 | 0.1 | 0.2 | | 14.00 | m | 70 | |
| 4 | 21하 | 교각 | 누수흔적 | | 1.0 | 2.0 | 2.00 | m <sup>2</sup> | 1 | |
| 8 | 23하 | 교량받침 | plate 부식 | | | | 4.00 | EA | 4 | |
| 10 | 23하 | 교량받침 | 무수축물탈 망상균열 | | 2.0 | 0.2 | 0.04 | m <sup>2</sup> | 1 | |
| 11 | 23하 | 교각 | 누수흔적 | | 0.5 | 2.0 | 5.00 | m <sup>2</sup> | 5 | |

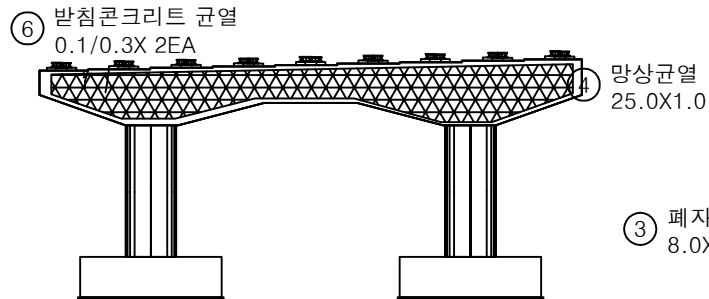
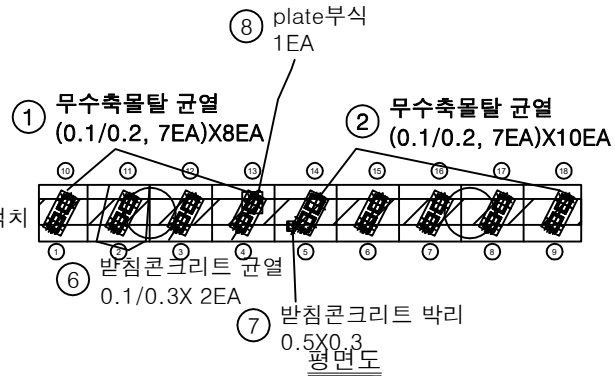
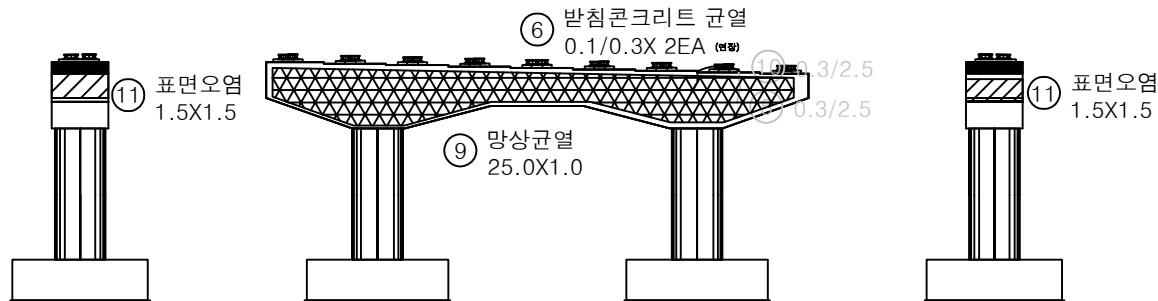
| 번호 | 구분 | 부재 | 손상내용 | 손상현황 | | | | | | 비 고 |
|---|---|---|---|---|---|---|---|---|---|---|
| 1 | 19하 | 교량받침 | 무수축물탈 균열 | 0.1 | 0.2 | | 11.20 | m | 56 | |
| 2 | 19하 | 교량받침 | 무수축물탈 균열 | 0.1 | 0.2 | | 14.00 | m | 70 | |
| 4 | 19하 | 교각 | 망상균열 | | 25.0 | 1.0 | 25.00 | m <sup>2</sup> | 1 | |
| 5 | 19하 | 교각 | 균열(0.3mm이상) | 0.3 | 2.5 | | 2.50 | m | 1 | 23하 보수 |
| 6 | 19하 | 교량받침 | 받침콘크리트 균열 | 0.1 | 0.3 | | 0.60 | m | 2 | |
| 8 | 19하 | 교량받침 | plate 부식 | | | | 1.00 | EA | 1 | |
| 9 | 19하 | 교각 | 망상균열 | | 25.0 | 1.0 | 25.00 | m <sup>2</sup> | 1 | |
| 10 | 19하 | 교각 | 균열(0.3mm이상) | 0.3 | 2.5 | | 2.50 | m | 1 | 21하 보수 |

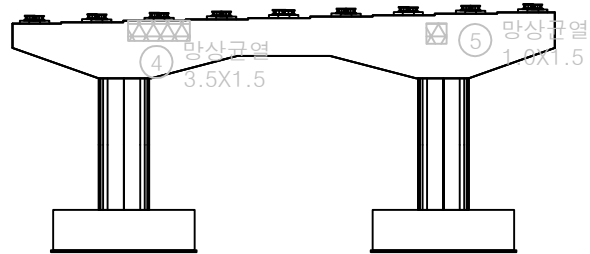
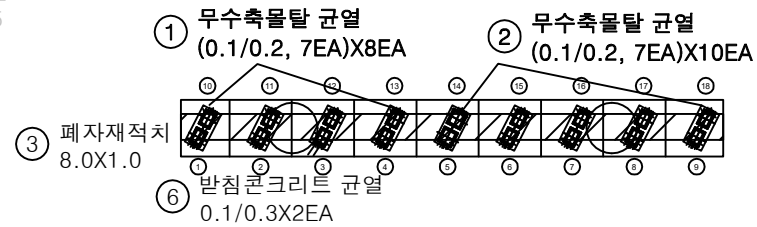
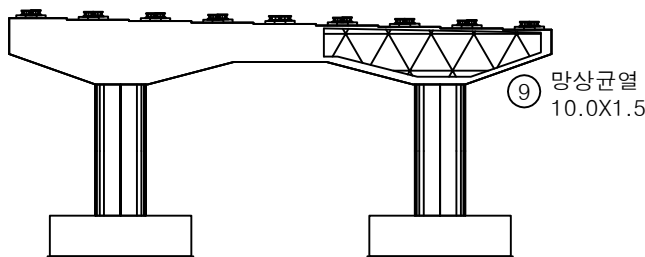
| 번호 | 구분 | 부재 | 손상내용 | 손상현황 | | | | | | 비 고 |
|---|---|---|---|---|---|---|---|---|---|---|
| 1 | 19하 | 교량받침 | 무수축물탈 균열 | 0.1 | 0.2 | | 11.20 | m | 56 | |
| 2 | 19하 | 교량받침 | 무수축물탈 균열 | 0.1 | 0.2 | | 14.00 | m | 70 | |
| 4 | 19하 | 교각 | 망상균열 | | 3.5 | 1.5 | 5.25 | m <sup>2</sup> | 1 | 관망보수 |
| 5 | 19하 | 교각 | 망상균열 | | 1.0 | 1.5 | 1.50 | m <sup>2</sup> | 1 | 관망보수 |
| 6 | 19하 | 교량받침 | 받침콘크리트 균열 | 0.1 | 0.3 | | 0.60 | m | 2 | |
| 9 | 23하 | 교각 | 망상균열 | | 10.0 | 1.5 | 15.00 | m <sup>2</sup> | 1 | |
