상주영천고속도로 시설물 안전·하자점검 및 성능평가 용역  
(2023년 하반기 성능평가)

# 외 관 조 사 망 도

신녕교

2023.12

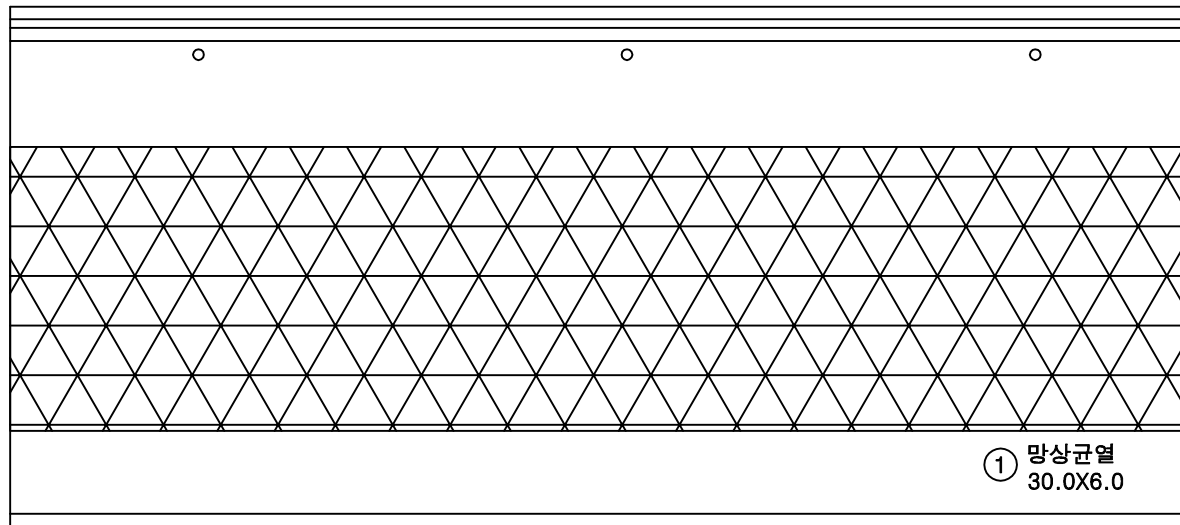
| 번호 | 구분 | 부재 | 손상내용 | 손상현황 | | | | | | 비 고 |
|---|---|---|---|---|---|---|---|---|---|---|
| 1 | 19하 | 교면포장 | 망상균열 | | 30.0 | 6.0 | 180.00 | m <sup>2</sup> | 1 | |

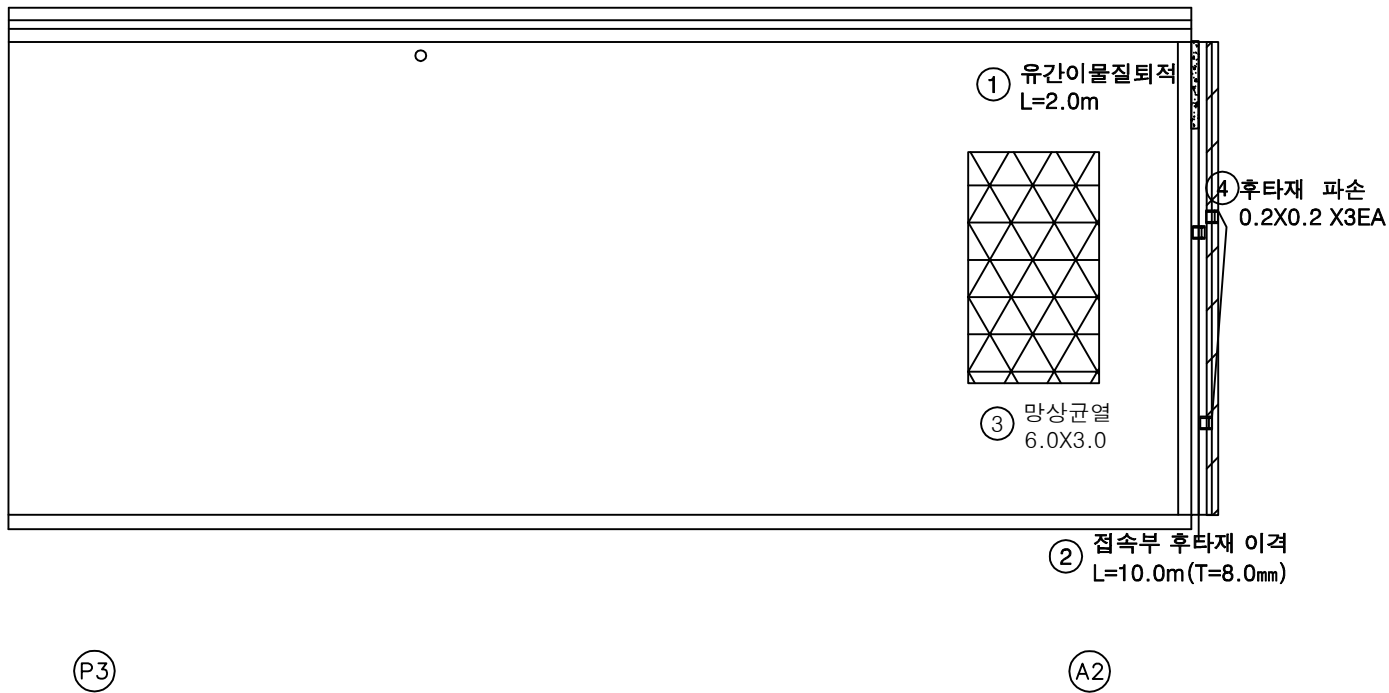
| 번호 | 구분 | 부재 | 손상내용 | 손상현황 | | | | | | 비고 |
|---|---|---|---|---|---|---|---|---|---|---|
| 1 | 19하 | 신축이음 | 이물질퇴적 | | 2.0 | | 2.00 | m | 1 | |
| 2 | 19하 | 교면포장 | 접속부 후타재 이격 | | 10.0 | | 10.00 | m | 1 | (T=8.0mm) |
| 3 | 19하 | 교면포장 | 망상균열 | | 6.0 | 3.0 | 18.00 | m <sup>2</sup> | 1 | |
| 4 | 23상 | 신축이음 | 후타재 파손 | | 0.2 | 0.2 | 0.12 | m <sup>2</sup> | 3 | |

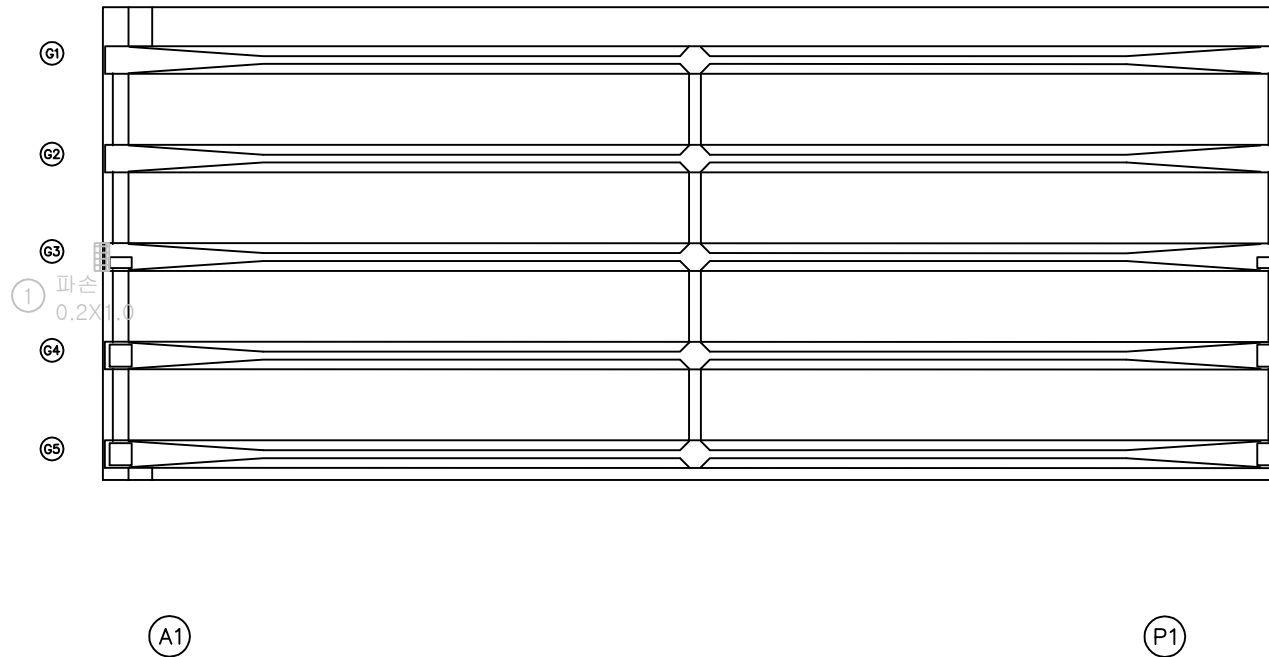
| 번호 | 구분 | 부재 | 손상내용 | 손상현황 | | | | | | 비고 |
|---|---|---|---|---|---|---|---|---|---|---|
| 1 | 1901 | 바닥판 | 파손 | | 0.2 | 1.0 | 0.20 | m <sup>2</sup> | 1 | 21영천고속도로 |

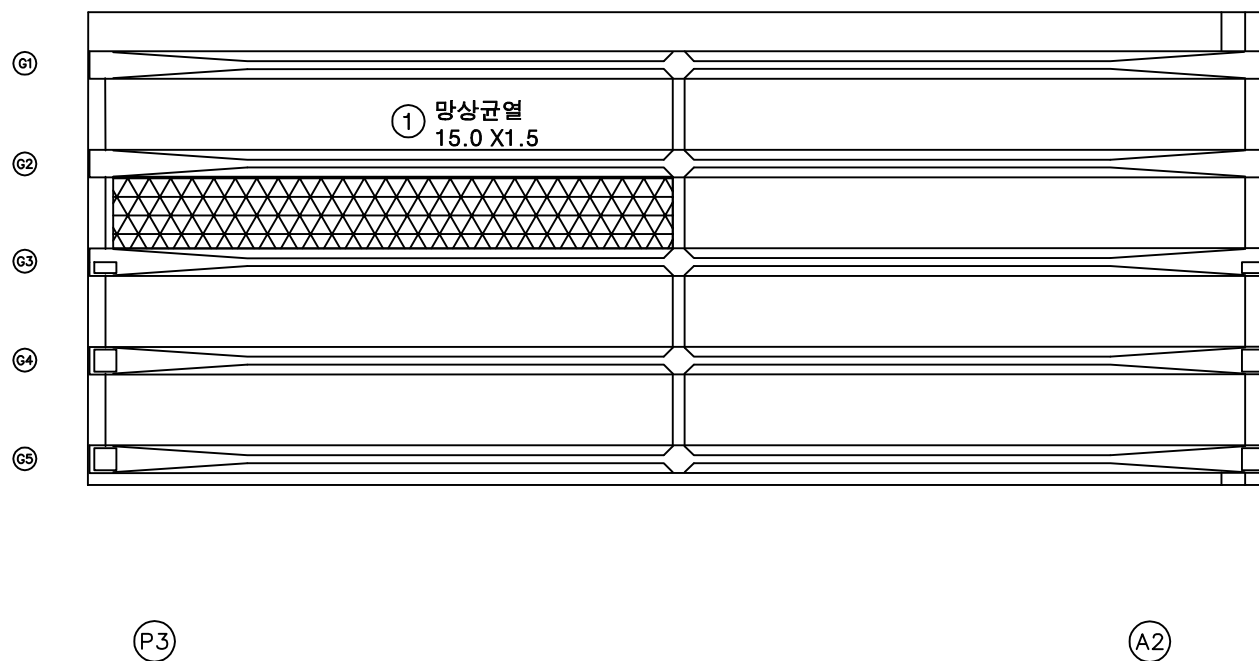
| 번호 | 구분 | 부재 | 손상내용 | 손상현황 | | | | | | 비 고 |
|---|---|---|---|---|---|---|---|---|---|---|
| 1 | 21하 | 바닥판 | 망상균열 | | 15.0 | 1.5 | 22.50 | m <sup>2</sup> | 1 | |

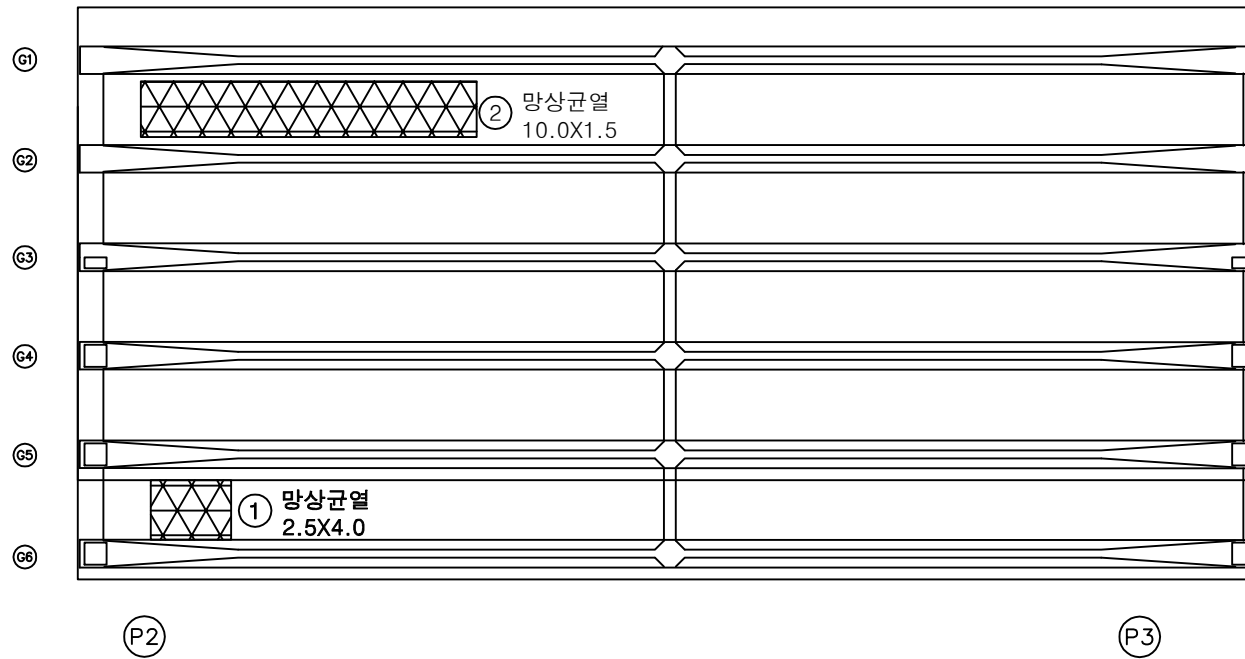
| 번호 | 구분 | 부재 | 손상내용 | 손상현황 | | | | | 비고 |
|---|---|---|---|---|---|---|---|---|---|
| 1 | 21하 | 바닥판 | 망상균열 | | 15.0 | 1.5 | 22.50 | m <sup>2</sup> | 1 |
| 2 | 23하 | 바닥판 | 망상균열 | | 10.0 | 1.5 | 15.00 | m <sup>2</sup> | 1 |
