상주영천고속도로 시설물 안전·하자점검 및 성능평가 용역  
(2023년 하반기 성능평가)

# 외 관 조 사 망 도

중들교

(주)명성엔지니어링

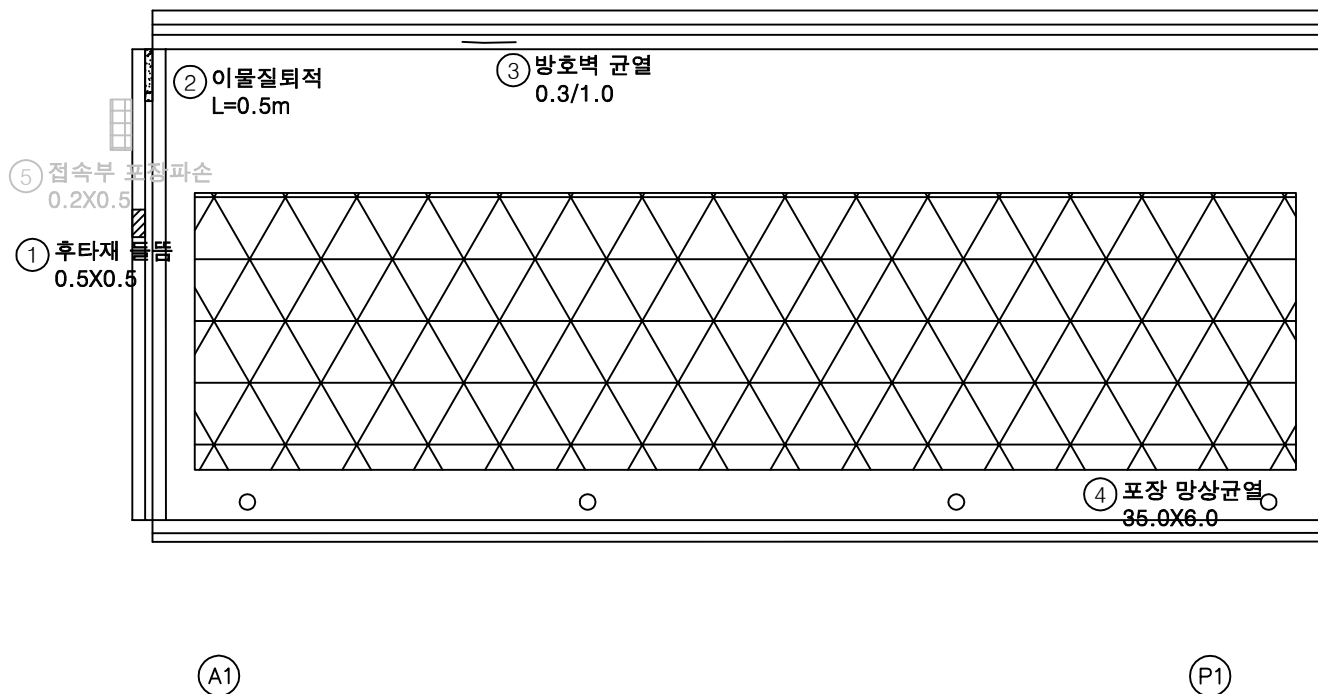
| 번호 | 구분 | 부재 | 손상내용 | 손상현황 | | | | | 비 고 |
|---|---|---|---|---|---|---|---|---|---|
| 1 | 19하 | 신축이음 | 후타재 들뜸 | | 0.5 | 0.5 | 0.25 | m <sup>2</sup> | 1 |
| 2 | 19하 | 신축이음 | 이물질퇴적 | | 0.5 | | 0.50 | m | 1 |
| 3 | 19하 | 방호벽 | 방호벽 균열 | 0.3 | 1.0 | | 1.00 | m | 1 |
| 4 | 19하 | 교면포장 | 포장 망상균열 | | 35.0 | 6.0 | 210.00 | m <sup>2</sup> | 1 |
| 5 | 18하 | 교면보강 | 철속부 포장 파손 | | 0.2 | 0.5 | 0.10 | m <sup>2</sup> | 1 |

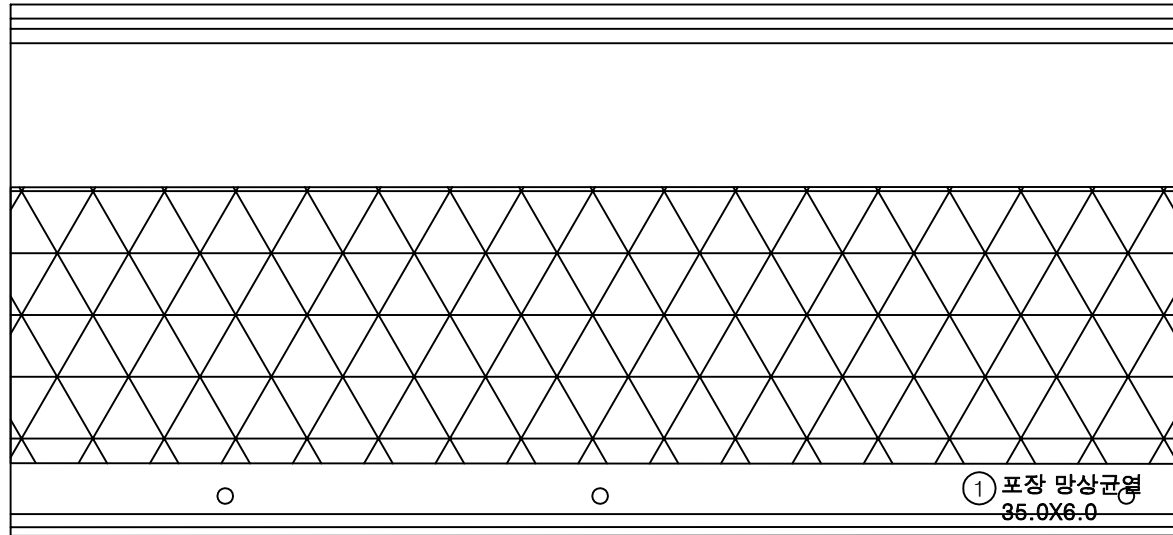
| 번호 | 구분 | 부재 | 손상내용 | 손상현황 | | | | | 비 고 |
|---|---|---|---|---|---|---|---|---|---|
| 1 | 19하 | 교면포장 | 포장 망상균열 | | 35.0 | 6.0 | 210.00 | m <sup>2</sup> | 1 |

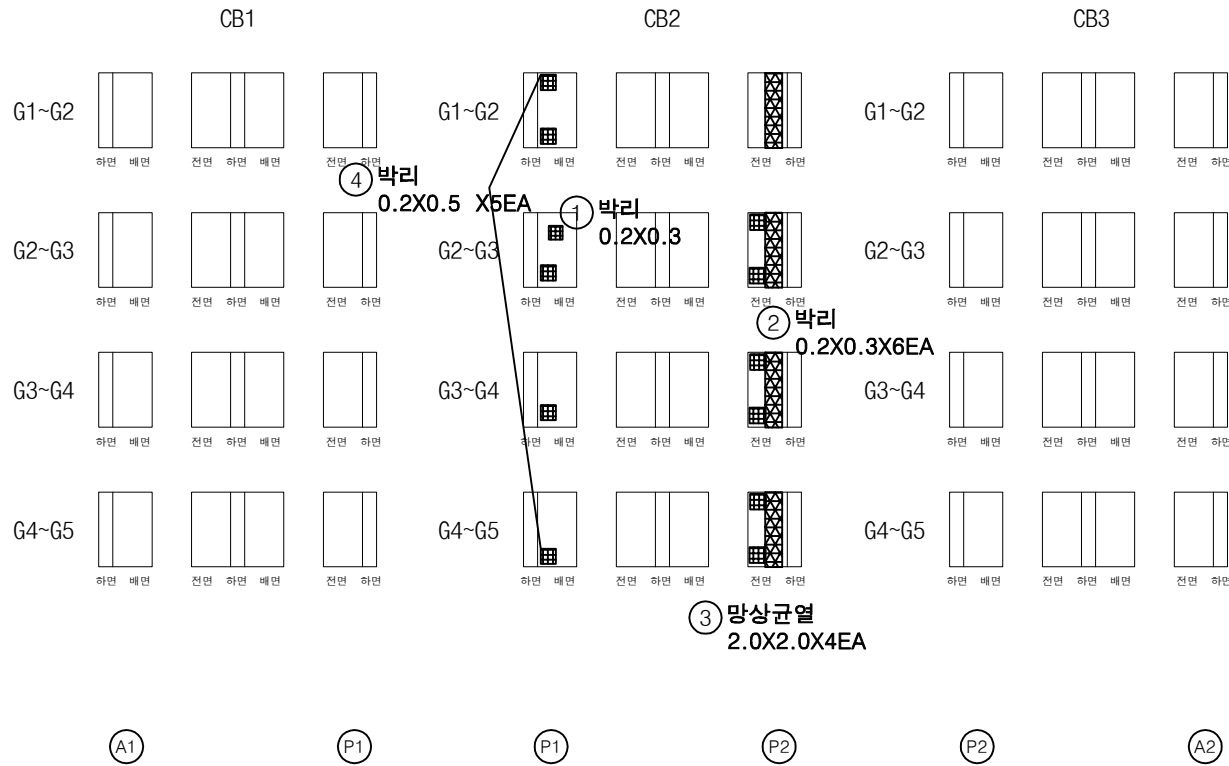
ID : 중들교 가로보 S1~S3 (상주방향)

| 번호 | 구분 | 부재 | 손상내용 | 손상현황 | | | | | 비고 |
|---|---|---|---|---|---|---|---|---|---|
| 1 | 19하 | 가로보 | 박리 | | 0.2 | 0.3 | 0.06 | m <sup>2</sup> | 1 |
| 2 | 19하 | 가로보 | 박리 | | 0.2 | 0.3 | 0.36 | m <sup>2</sup> | 6 |
| 3 | 19하 | 가로보 | 망상균열 | | 2.0 | 2.0 | 16.00 | m <sup>2</sup> | 4 |
| 4 | 23하 | 가로보 | 박리 | | 0.2 | 0.5 | 0.50 | m <sup>2</sup> | 5 |

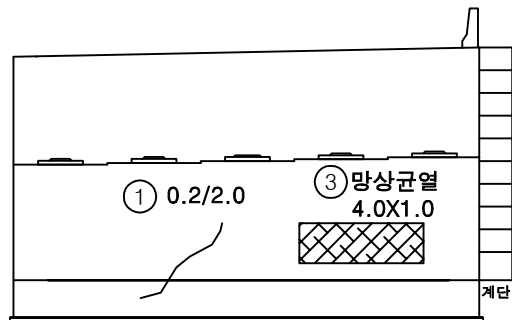
| 번호 | 구분 | 부재 | 손상내용 | 손상현황 | | | | | | 비 고 |
|---|---|---|---|---|---|---|---|---|---|---|
| 1 | 19하 | 교대 | 균열(0.3mm미만) | 0.2 | 2.0 | | 2.00 | m | 1 | 길이증가 |
| 2 | 19하 | 교량발침 | plate 부식 | | | | 1.00 | EA | 1 | |
| 3 | 23하 | 교대 | 망상균열 | | 4.0 | 1.0 | 4.00 | m | 1 | |

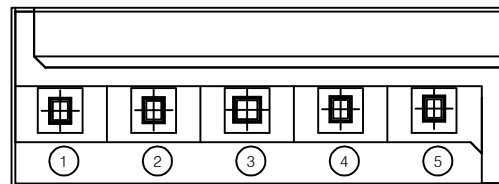
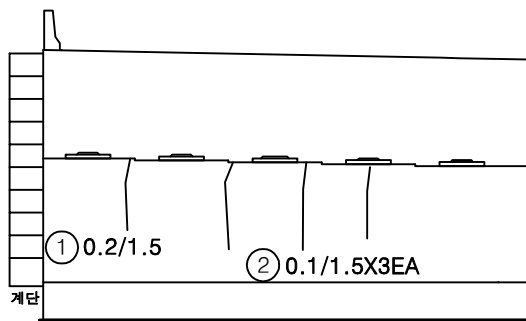
| 번호 | 구분 | 부재 | 손상내용 | 손상현황 | | | | | | 비 고 |
|---|---|---|---|---|---|---|---|---|---|---|
| 1 | 19하 | 교대 | 균열(0.3mm미만) | 0.2 | 1.5 | | 1.50 | m | 1 | |
| 2 | 19하 | 교대 | 균열(0.3mm미만) | 0.1 | 1.5 | | 4.50 | m | 3 | |

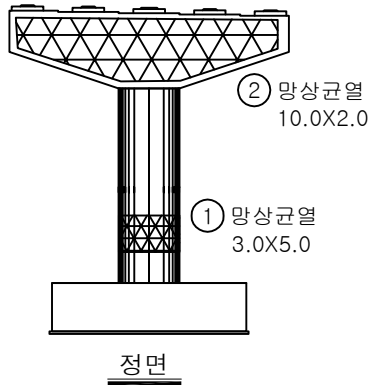
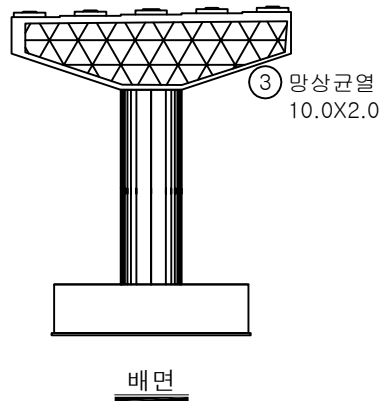
| 번호 | 구분 | 부재 | 손상내용 | 손상현황 | | | | | 비 고 |
|---|---|---|---|---|---|---|---|---|---|
| 1 | 21하 | 교각 | 망상균열 | | 3.0 | 5.0 | 15.00 | m <sup>2</sup> | 1 |
| 2 | 21하 | 교각 | 망상균열 | | 10.0 | 2.0 | 20.00 | m <sup>2</sup> | 1 |
| 3 | 23하 | 교각 | 망상균열 | | 10.0 | 2.0 | 20.00 | m <sup>2</sup> | 1 |

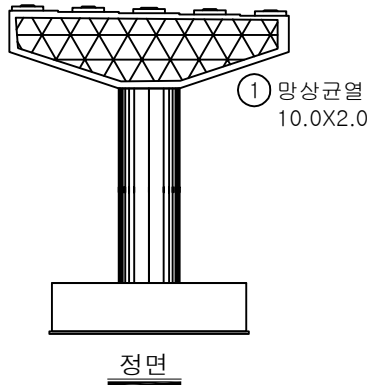
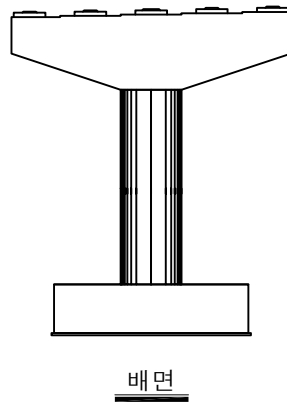
| 번호 | 구분 | 부재 | 손상내용 | 손상현황 | | | | | | 비 고 |
|---|---|---|---|---|---|---|---|---|---|---|
| 1 | 21하 | 교각 | 망상균열 | | 10.0 | 2.0 | 20.00 | m <sup>2</sup> | 1 | |

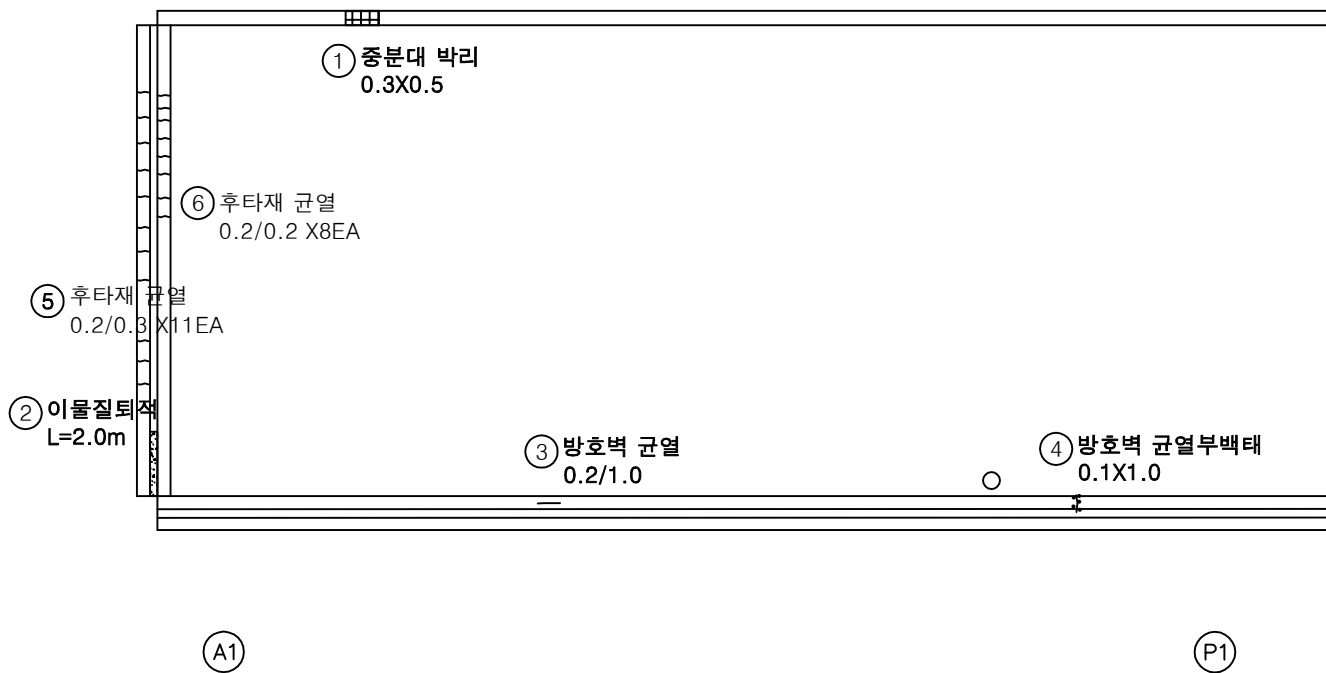
| 번호 | 구분 | 부재 | 손상내용 | 손상현황 | | | | | | 비 고 |
|---|---|---|---|---|---|---|---|---|---|---|
| 3 | 19하 | 방호벽 | 방호벽 균열 | 0.2 | 1.0 | | 1.00 | m | 1 | |
| 4 | 19하 | 방호벽 | 균열부백태 | 0.1 | 1.0 | | 0.10 | m <sup>2</sup> | 1 | |
| 5 | 21하 | 신축이음 | 후타재 균열 | 0.2 | 0.3 | | 3.30 | m | 11 | |
| 6 | 21하 | 신축이음 | 후타재 균열 | 0.2 | 0.2 | | 1.60 | m | 8 | |

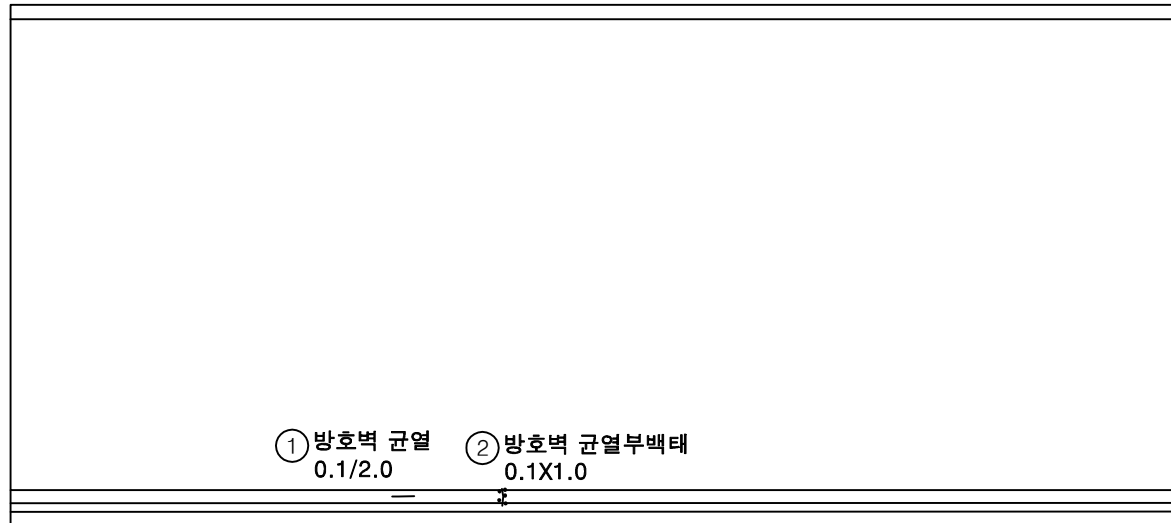
| 번호 | 구분 | 부재 | 손상내용 | 손상현황 | | | | | | 비 고 |
|---|---|---|---|---|---|---|---|---|---|---|
| 1 | 19하 | 방호벽 | 방호벽 균열 | 0.1 | 2.0 | | 2.00 | m | 1 | |
| 2 | 19하 | 방호벽 | 균열부백태 | | 0.1 | 1.0 | 0.10 | m <sup>2</sup> | 1 | |

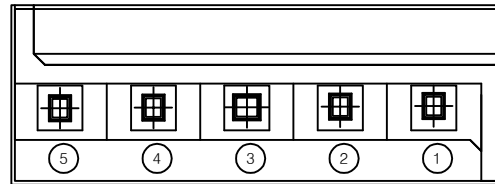
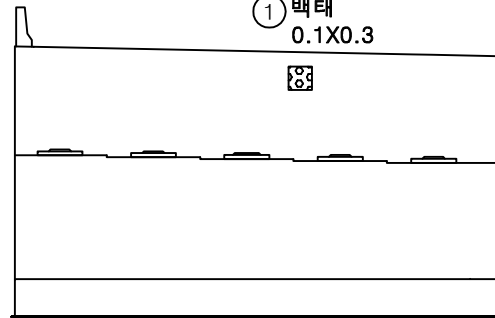
① 백태  
0.1X0.3

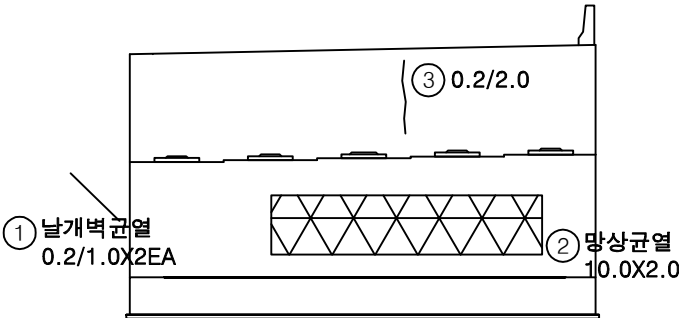
| 번호 | 구분 | 부재 | 손상내용 | 손상현황 | | | | | | 비 고 |
|---|---|---|---|---|---|---|---|---|---|---|
| 1 | 19하 | 교대 | 날개벽 균열 | 0.2 | 1.0 | | 2.00 | m | 2 | |
| 2 | 19하 | 교대 | 망상균열 | | 10.0 | 2.0 | 20.00 | m <sup>2</sup> | 1 | |
| 3 | 23하 | 교대 | 균열(0.3mm미만) | 0.2 | 2.0 | | 2.00 | m | 1 | |

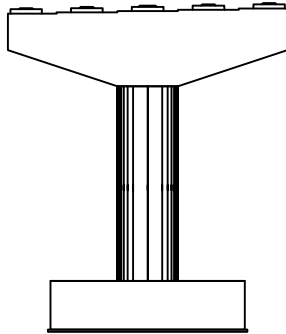
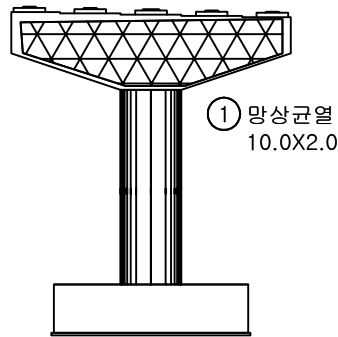
| 번호 | 구분 | 부재 | 손상내용 | 손상현황 | | | | | 비고 |
|---|---|---|---|---|---|---|---|---|---|
| 1 | 21하 | 교각 | 망상균열 | | 10.0 | 2.0 | 20.00 | m <sup>2</sup> | 1 |

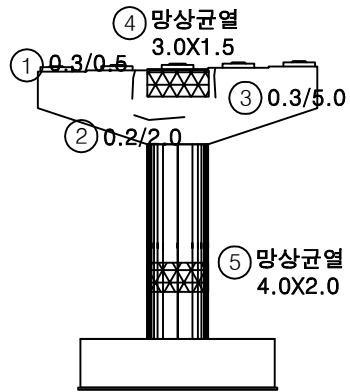
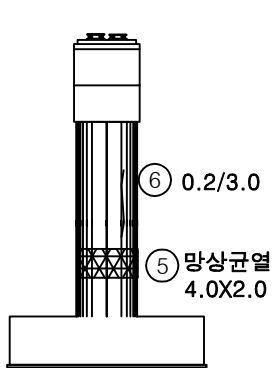
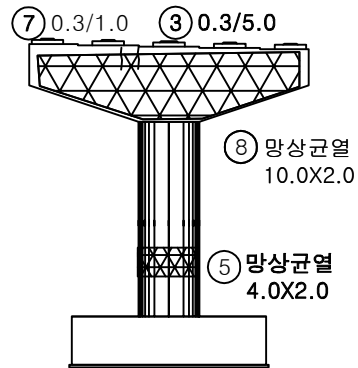
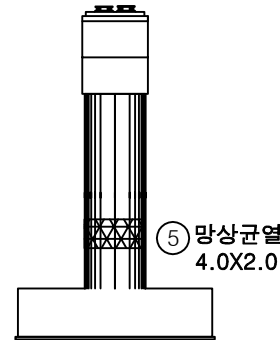
| 번호 | 구분 | 부재 | 손상내용 | 손상현황 | | | | | 비고 |
|---|---|---|---|---|---|---|---|---|---|
| 1 | 19하 | 교각 | 균열(0.3mm이상) | 0.3 | 0.5 | | 0.50 | m | 1 |
| 2 | 19하 | 교각 | 균열(0.3mm미만) | 0.2 | 2.0 | | 2.00 | m | 1 |
| 3 | 21하 | 교각 | 균열(0.3mm이상) | 0.3 | 5.0 | | 5.00 | m | 1 |
| 4 | 19하 | 교각 | 망상균열 | | 3.0 | 1.5 | 4.50 | m <sup>2</sup> | 1 |
| 5 | 19하 | 교각 | 망상균열 | | 4.0 | 2.0 | 8.00 | m <sup>2</sup> | 1 |
| 6 | 19하 | 교각 | 균열(0.3mm미만) | 0.2 | 3.0 | | 3.00 | m | 1 |
| 7 | 21하 | 교각 | 균열(0.3mm이상) | 0.3 | 1.0 | | 1.00 | m | 1 |
| 8 | 21하 | 교각 | 망상균열 | | 10.0 | 2.0 | 20.00 | m <sup>2</sup> | 1 |
