상주영천고속도로 시설물 안전·하자점검 및 성능평가 용역  
(2023년 하반기 성능평가)

# 외 관 조 사 망 도

가래실교

2023.12

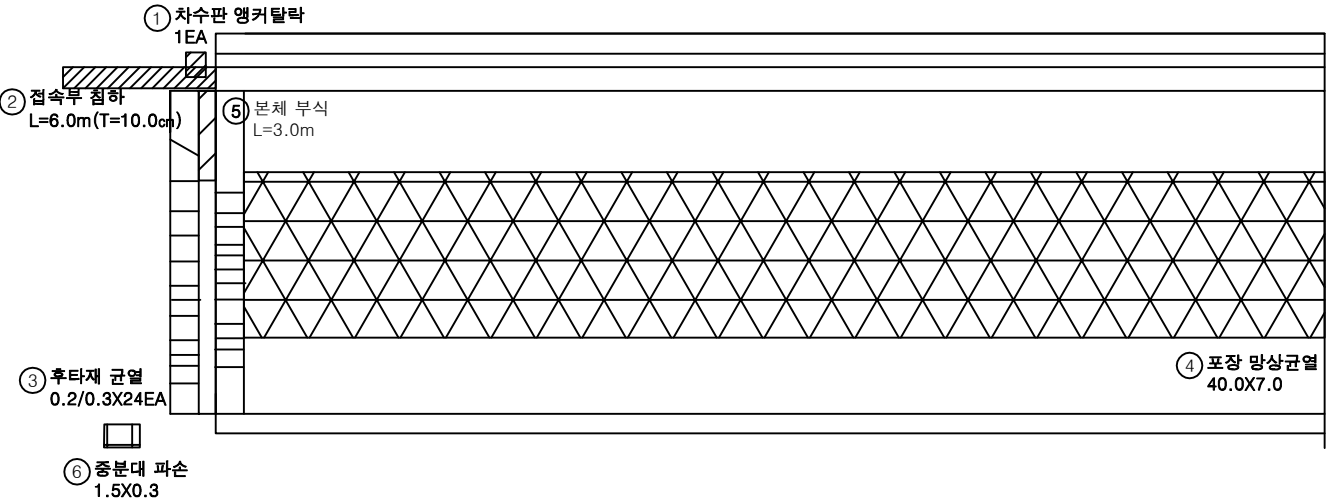
| 번호 | 구분 | 부재 | 손상내용 | 손상현황 | | | | | 비 고 |
|---|---|---|---|---|---|---|---|---|---|
| 1 | 19하 | 신축이음 | 차수판 앵커탈락 | | | | 1.00 | EA | 1 |
| 2 | 19하 | 교면포장 | 접속부 침하 | | 6.0 | | 6.00 | m | 1 |
| 3 | 19하 | 신축이음 | 후타재 균열 | 0.2 | 0.3 | | 7.20 | m | 24 |
| 4 | 19하 | 교면포장 | 포장 망상균열 | | 40.0 | 7.0 | 280.00 | ㎡ | 1 |
| 5 | 23하 | 신축이음 | 본체부식 | | 3.0 | | 3.00 | m | 1 |
| 6 | 23하 | 중분대 | 중분대 파손 | | 1.5 | 0.3 | 0.45 | ㎡ | 1 |

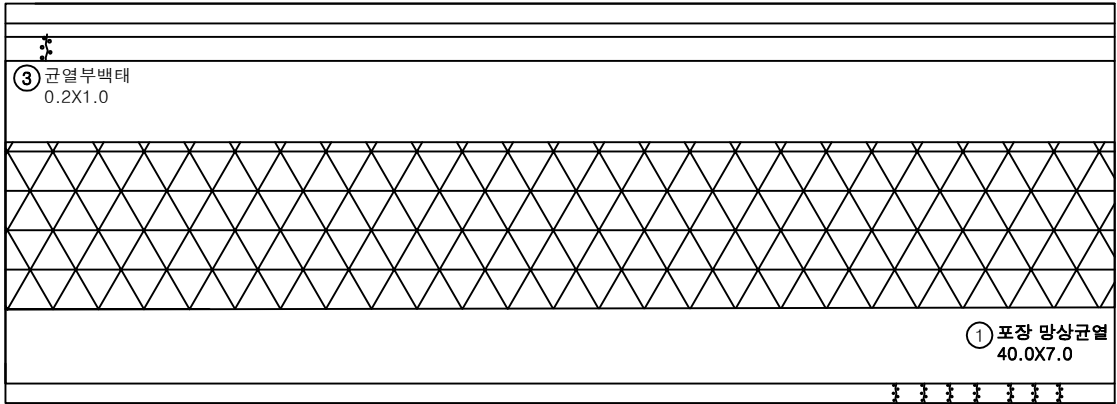
③ 균열부백테  
0.2X1.0

① 포장 망상균열  
40.0X7.0

② 균열부백테  
0.2X1.0 X7EA

| 번호 | 구분 | 부재 | 손상내용 | 손상현황 | | | | | | 비 고 |
|---|---|---|---|---|---|---|---|---|---|---|
| 1 | 19하 | 교면포장 | 포장 망상균열 | | 40.0 | 7.0 | 280.00 | m <sup>2</sup> | 1 | |
| 2 | 21하 | 중분대 | 균열부백테 | | 0.2 | 1.0 | 1.40 | m <sup>2</sup> | 7 | |
| 3 | 23하 | 방호벽 | 균열부백테 | | 0.2 | 1.0 | 0.20 | m <sup>2</sup> | 1 | |

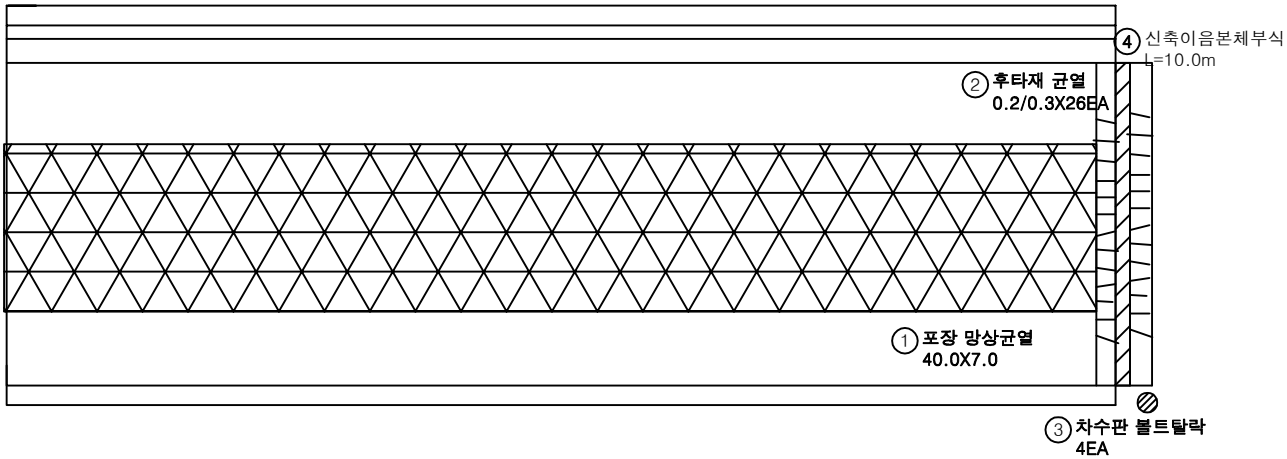
| 번호 | 구분 | 부재 | 손상내용 | 손상현황 | | | | | 비 고 |
|---|---|---|---|---|---|---|---|---|---|
| 1 | 19하 | 교면포장 | 포장 망상균열 | | 40.0 | 7.0 | 280.00 | m <sup>2</sup> | 1 |
| 2 | 19하 | 신축이음 | 후타재 균열 | 0.2 | 0.3 | | 7.80 | m | 26 |
| 4 | 21하 | 신축이음 | 본체부식 | | 10.0 | | 10.00 | m | 1 |

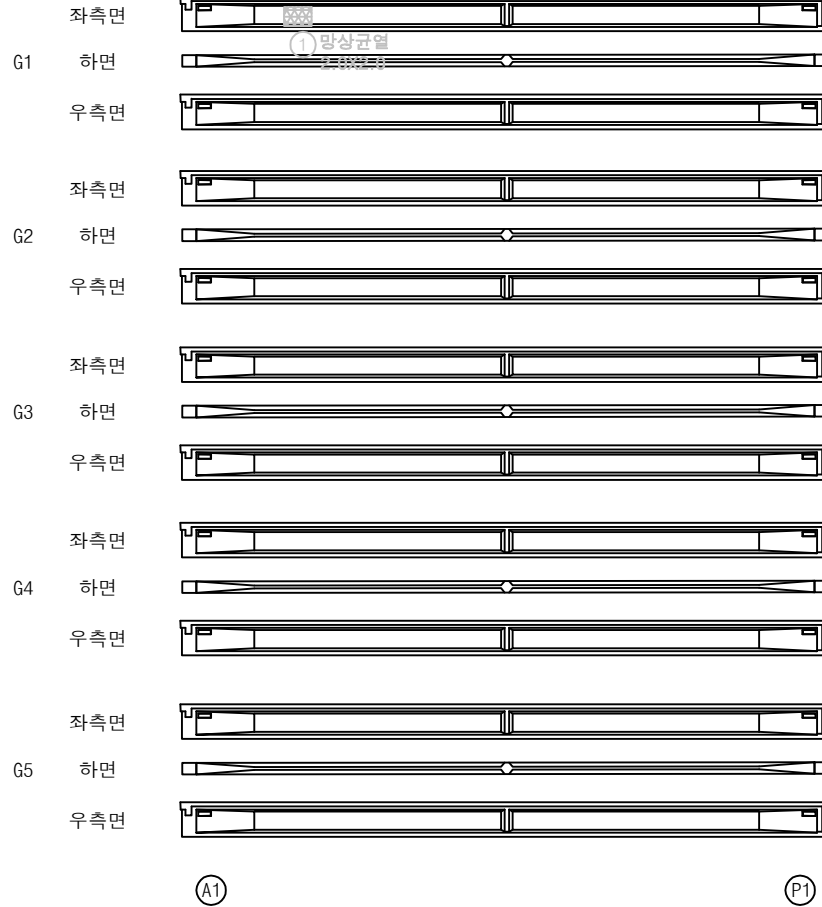
| 번호 | 구분 | 부재 | 손상내용 | 손상현황 | | | | | 비고 |
|---|---|---|---|---|---|---|---|---|---|
| 1 | 19하 | 거더 | 망상균열 | | 2.0 | 2.0 | 4.00 | ㎡ | 1 |

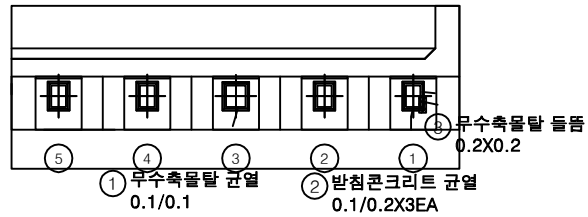
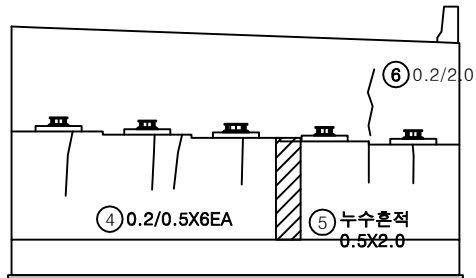
| 번호 | 구분 | 부재 | 손상내용 | 손상현황 | | | | | | 비고 |
|---|---|---|---|---|---|---|---|---|---|---|
| 1 | 19하 | 교량받침 | 무수축물탈 균열 | 0.1 | 0.1 | | 0.10 | m | 1 | |
| 2 | 19하 | 교량받침 | 반침콘크리트 균열 | 0.1 | 0.2 | | 0.60 | m | 3 | |
| 4 | 19하 | 교대 | 균열 (0.3mm미만) | 0.2 | 0.5 | | 3.00 | m | 6 | |
| 5 | 19하 | 교대 | 누수흔적 | | 0.5 | 2.0 | 1.00 | ㎡ | 1 | |
| 6 | 19하 | 교대 | 균열 (0.3mm미만) | 0.2 | 2.0 | | 2.00 | m | 1 | |

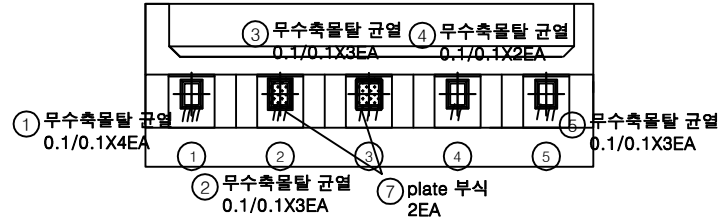
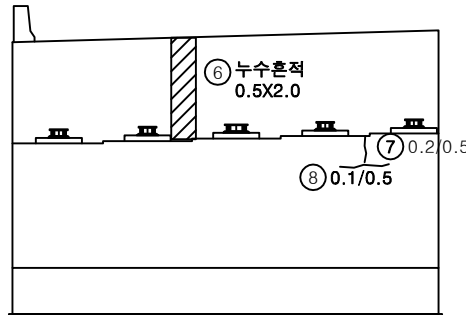
| 번호 | 구분 | 부재 | 손상내용 | 손상현황 | | | | | 비고 |
|---|---|---|---|---|---|---|---|---|---|
| 1 | 19하 | 교량받침 | 무수축물탈 균열 | 0.1 | 0.1 | | 0.40 | m | 4 |
| 2 | 19하 | 교량받침 | 무수축물탈 균열 | 0.1 | 0.1 | | 0.30 | m | 3 |
| 3 | 19하 | 교량받침 | 무수축물탈 균열 | 0.1 | 0.1 | | 0.30 | m | 3 |
| 4 | 19하 | 교량받침 | 무수축물탈 균열 | 0.1 | 0.1 | | 0.20 | m | 2 |
| 5 | 19하 | 교량받침 | 무수축물탈 균열 | 0.1 | 0.1 | | 0.30 | m | 3 |
| 6 | 19하 | 교대 | 누수흔적 | | 0.5 | 2.0 | 1.00 | m <sup>2</sup> | 1 |
| 7 | 21하 | 교량받침 | plate 부식 | | | | 2.00 | EA | 2 |
| 8 | 23하 | 교대 | 균열(0.3mm미만) | 0.2 | 0.5 | | 0.50 | m | 1 |
| 9 | 23하 | 교대 | 균열(0.3mm미만) | 0.1 | 0.5 | | 0.50 | m | 1 |

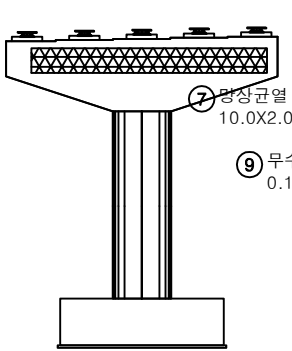
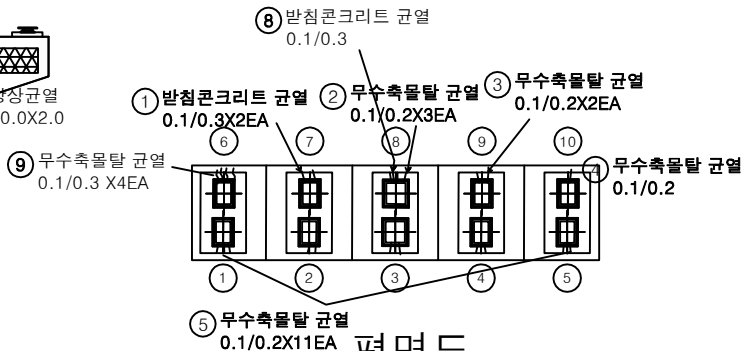
| 번호 | 구분 | 부재 | 손상내용 | 손상현황 | | | | | | 비고 |
|---|---|---|---|---|---|---|---|---|---|---|
| 1 | 19하 | 교량받침 | 받침콘크리트 균열 | 0.1 | 0.3 | | 0.60 | m | 2 | |
| 2 | 19하 | 교량받침 | 무수축물탈 균열 | 0.1 | 0.2 | | 0.60 | m | 3 | |
| 3 | 19하 | 교량받침 | 무수축물탈 균열 | 0.1 | 0.2 | | 0.40 | m | 2 | |
| 4 | 19하 | 교량받침 | 무수축물탈 균열 | 0.1 | 0.2 | | 0.20 | m | 1 | |
| 5 | 19하 | 교량받침 | 무수축물탈 균열 | 0.1 | 0.2 | | 2.20 | m | 11 | |
| 6 | 19하 | 교각 | 망상균열 | | 10.0 | 1.5 | 15.00 | m <sup>2</sup> | 1 | |
| 7 | 21하 | 교각 | 망상균열 | | 10.0 | 2.0 | 20.00 | m <sup>2</sup> | 1 | |
| 8 | 21하 | 교량받침 | 받침콘크리트 균열 | 0.1 | 0.3 | | 0.30 | m | 1 | |
| 9 | 23하 | 교량받침 | 무수축물탈 균열 | 0.1 | 0.3 | | 1.20 | m | 4 | |

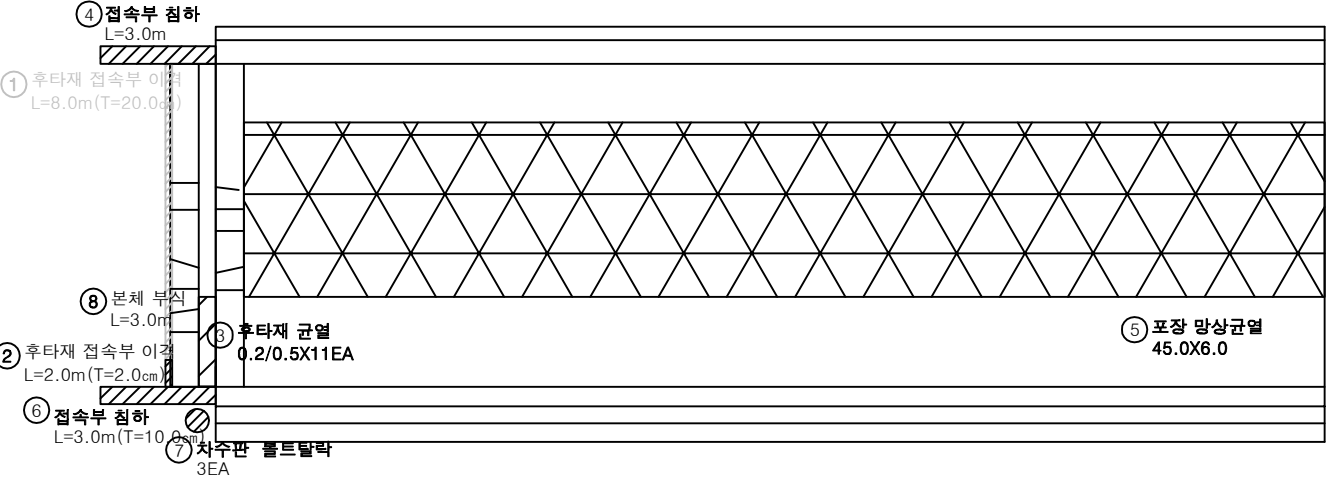
| 번호 | 구분 | 부재 | 손상내용 | 손상현황 | | | | | | 비 고 |
|---|---|---|---|---|---|---|---|---|---|---|
| 3 | 19하 | 신축이음 | 후타재 균열 | 0.2 | 0.5 | | 5.50 | m | 11 | |
| 5 | 19하 | 교면포장 | 포장 망상균열 | | 45.0 | 6.0 | 270.00 | m <sup>2</sup> | 1 | |
| 8 | 23하 | 신축이음 | 본체부식 | | 3.0 | | 3.00 | m | 1 | |

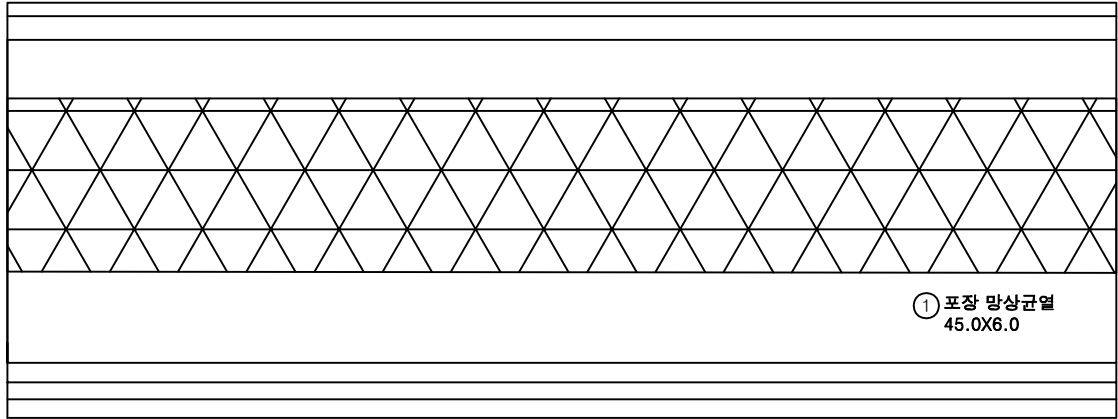
① 포장 망상균열  
45.0X6.0

| 번호 | 구분 | 부재 | 손상내용 | 손상현황 | | | | | | 비 고 |
|---|---|---|---|---|---|---|---|---|---|---|
| 1 | 19하 | 교면포장 | 포장 망상균열 | | 45.0 | 6.0 | 270.00 | m <sup>2</sup> | 1 | |

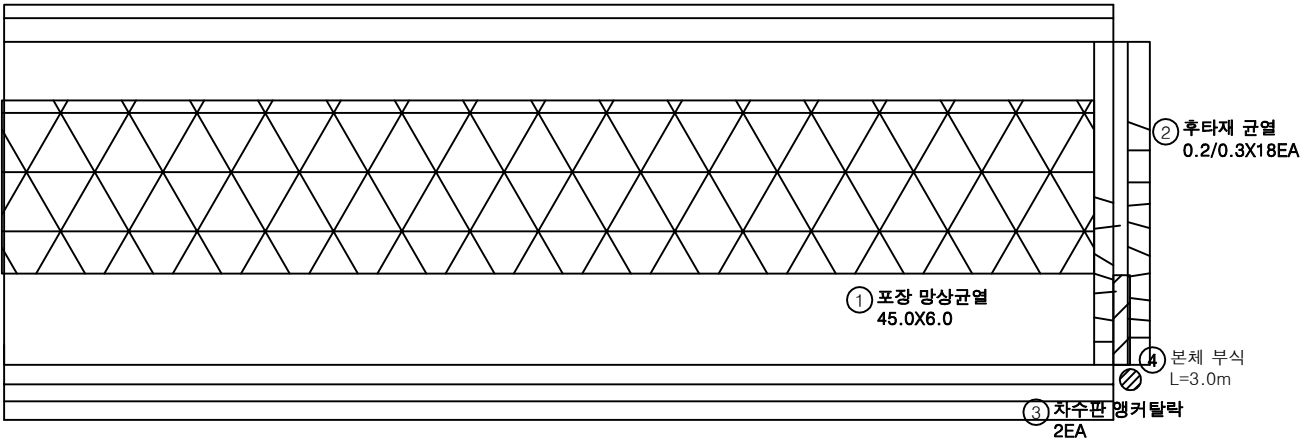
| 번호 | 구분 | 부재 | 손상내용 | 손상현황 | | | | | 비고 |
|---|---|---|---|---|---|---|---|---|---|
| 1 | 19하 | 교면포장 | 포장 망상균열 | | 45.0 | 6.0 | 270.00 | m <sup>2</sup> | 1 |
| 2 | 19하 | 신축이음 | 후타재 균열 | 0.2 | 0.3 | | 5.40 | m | 18 |
| 4 | 23하 | 신축이음 | 본체부식 | | 3.0 | | 3.00 | m | 1 |

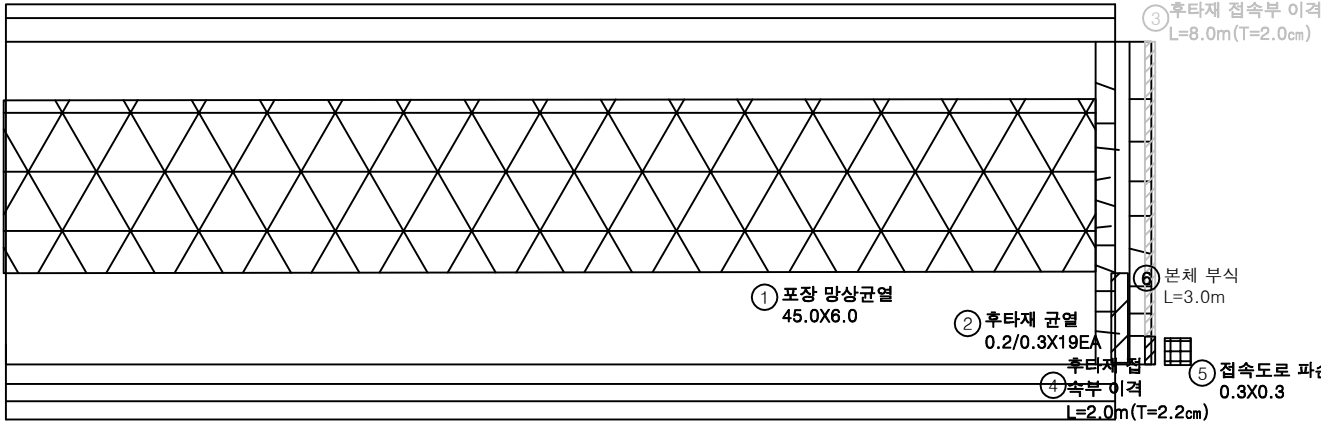
| 번호 | 구분 | 부재 | 손상내용 | 손상현황 | | | | | 비 고 |
|---|---|---|---|---|---|---|---|---|---|
| 1 | 19하 | 교면포장 | 포장 망상균열 | | 45.0 | 6.0 | 270.00 | m <sup>2</sup> | 1 |
| 2 | 19하 | 신축이음 | 후타재 균열 | 0.2 | 0.3 | | 5.70 | m | 19 |
| 6 | 23하 | 신축이음 | 본체부식 | 3.0 | | | 3.00 | m | 1 |

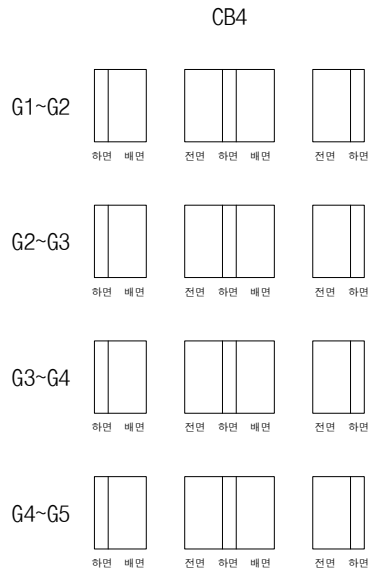
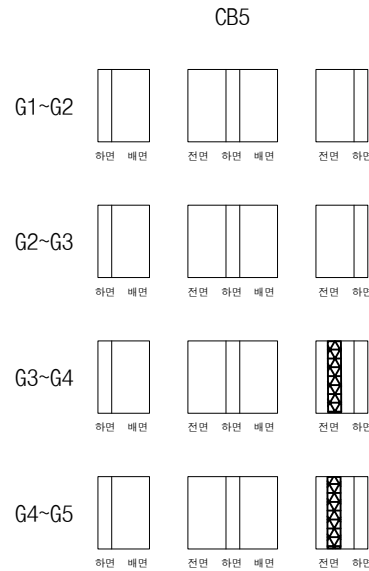
① 망상균열  
1.0X2.0X2EA

| 번호 | 구분 | 부재 | 손상내용 | 손상현황 | | | | | 비고 |
|---|---|---|---|---|---|---|---|---|---|
| 1 | 19하 | 가로보 | 망상균열 | | 1.0 | 2.0 | 4.00 | m <sup>2</sup> | 2 |

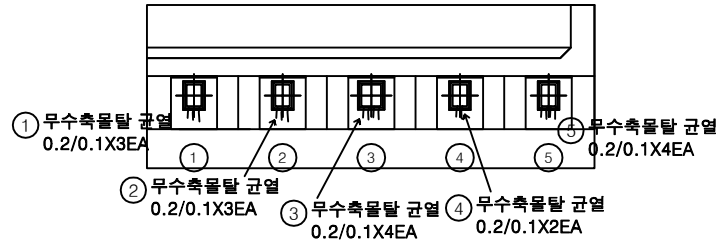
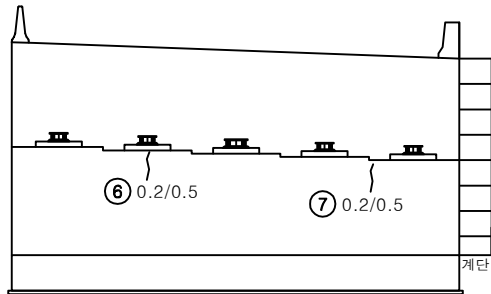
| 번호 | 구분 | 부재 | 손상내용 | 손상현황 | | | | | 비고 |
|---|---|---|---|---|---|---|---|---|---|
| 1 | 19하 | 교량받침 | 무수축물탈 균열 | 0.2 | 0.1 | | 0.30 | m | 3 |
| 2 | 19하 | 교량받침 | 무수축물탈 균열 | 0.2 | 0.1 | | 0.30 | m | 3 |
| 3 | 19하 | 교량받침 | 무수축물탈 균열 | 0.2 | 0.1 | | 0.40 | m | 4 |
| 4 | 19하 | 교량받침 | 무수축물탈 균열 | 0.2 | 0.1 | | 0.20 | m | 2 |
| 5 | 19하 | 교량받침 | 무수축물탈 균열 | 0.2 | 0.1 | | 0.40 | m | 4 |
| 6 | 23하 | 교대 | 균열(0.3mm미만) | 0.2 | 0.5 | | 0.50 | m | 1 |
| 7 | 23하 | 교대 | 균열(0.3mm미만) | 0.2 | 0.5 | | 0.50 | m | 1 |

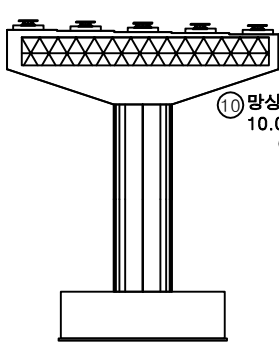
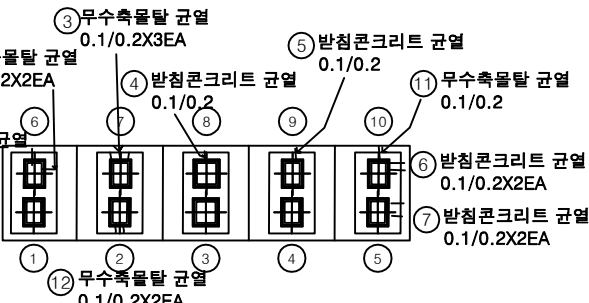
| 번호 | 구분 | 부재 | 손상내용 | 손상현황 | | | | | 비고 |
|---|---|---|---|---|---|---|---|---|---|
| 1 | 19하 | 교량받침 | 반침콘크리트 균열 | 0.1 | 0.2 | | 0.20 | m | 1 |
| 2 | 19하 | 교량받침 | 무수축물탈 균열 | 0.1 | 0.2 | | 0.40 | m | 2 |
| 3 | 19하 | 교량받침 | 무수축물탈 균열 | 0.1 | 0.2 | | 0.60 | m | 3 |
| 4 | 19하 | 교량받침 | 반침콘크리트 균열 | 0.1 | 0.2 | | 0.20 | m | 1 |
| 5 | 19하 | 교량받침 | 반침콘크리트 균열 | 0.1 | 0.2 | | 0.20 | m | 1 |
| 6 | 19하 | 교량받침 | 반침콘크리트 균열 | 0.1 | 0.2 | | 0.40 | m | 2 |
| 7 | 19하 | 교량받침 | 반침콘크리트 균열 | 0.1 | 0.2 | | 0.40 | m | 2 |
| 8 | 19하 | 교각 | 망상균열 | | 10.0 | 1.0 | 10.00 | m <sup>2</sup> | 1 |
| 9 | 19하 | 교각 | 망상균열 | | 2.0 | 1.0 | 2.00 | m <sup>2</sup> | 1 |
| 10 | 21하 | 교각 | 망상균열 | | 10.0 | 1.5 | 15.00 | m <sup>2</sup> | 1 |
| 11 | 21하 | 교량받침 | 무수축물탈 균열 | 0.1 | 0.2 | | 0.20 | m | 1 |
| 12 | 23하 | 교량받침 | 무수축물탈 균열 | 0.1 | 0.2 | | 0.40 | m | 2 |
