상주영천고속도로 시설물 안전·하자점검 및 성능평가 용역  
(2023년 하반기 성능평가)

# 외 관 조 사 망 도

암기교

2023.12

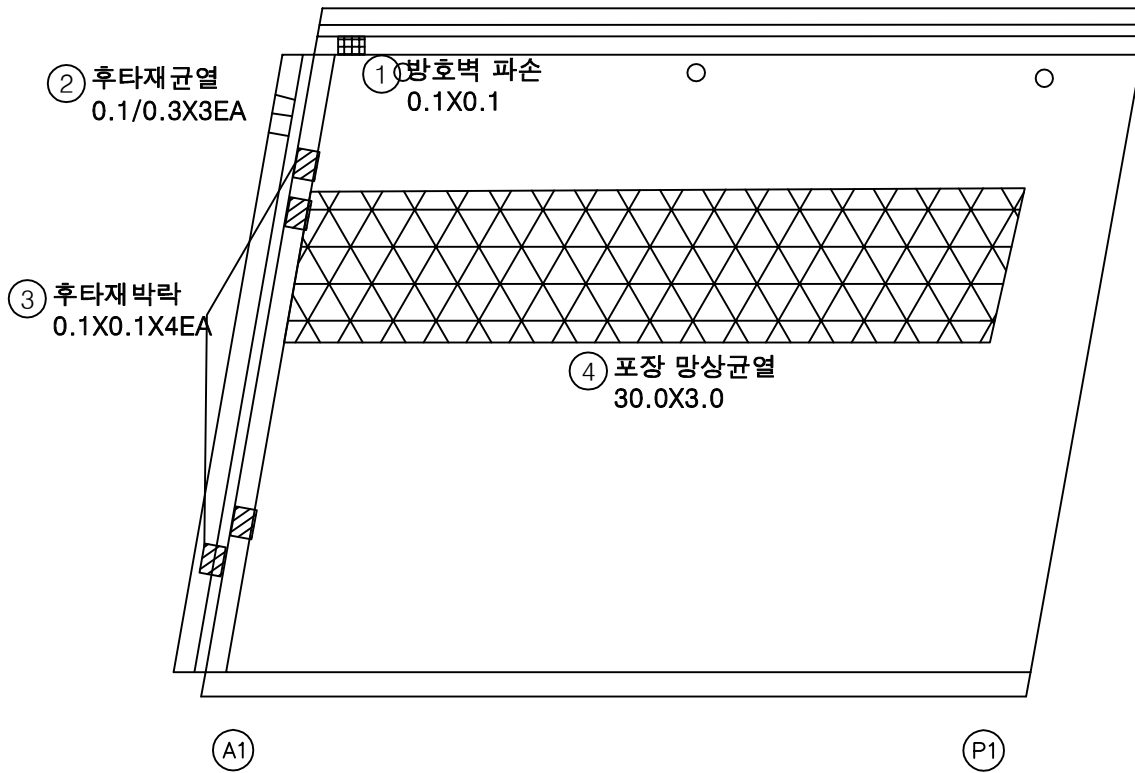
| 번호 | 구분 | 부재 | 손상내용 | 손상현황 | | | | | 비고 |
|---|---|---|---|---|---|---|---|---|---|
| 1 | 19하 | 방호벽 | 방호벽 파손 | | 0.1 | 0.1 | 0.01 | m <sup>2</sup> | 1 |
| 2 | 19하 | 신축이음 | 후타재 균열 | 0.1 | 0.3 | | 0.90 | m | 3 |
| 3 | 19하 | 신축이음 | 후타재 박락 | | 0.1 | 0.1 | 0.04 | m <sup>2</sup> | 4 |
| 4 | 19하 | 교면포장 | 포장 망상균열 | | 30.0 | 3.0 | 90.00 | m <sup>2</sup> | 1 |

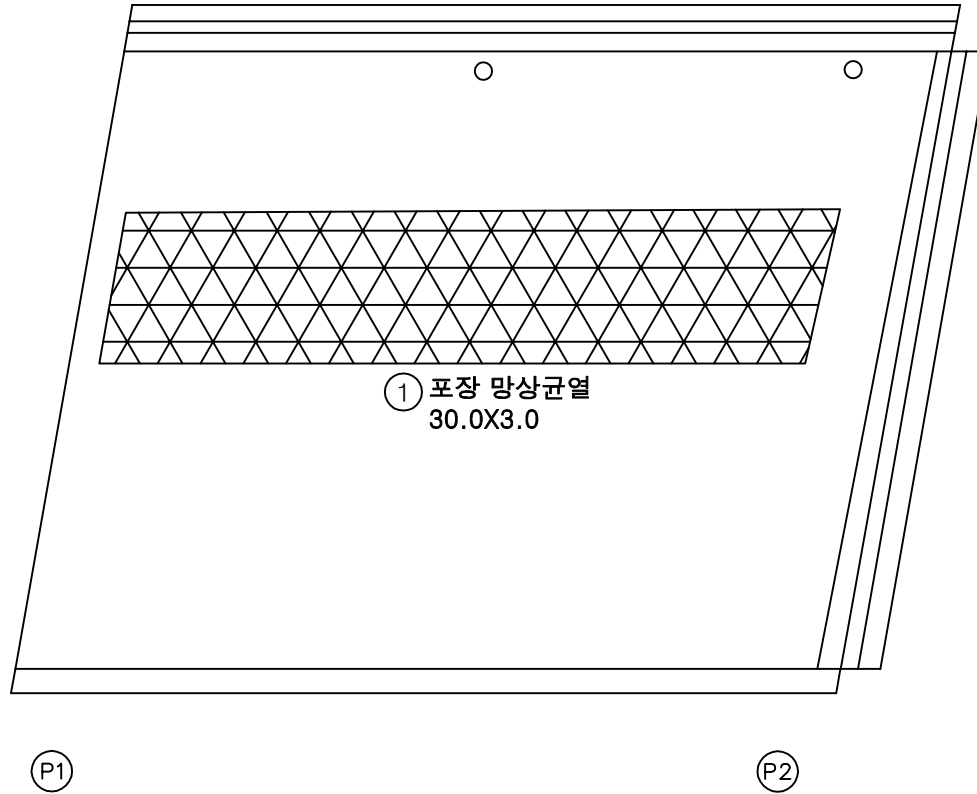
| 번호 | 구분 | 부재 | 손상내용 | 손상현황 | | | | | | 비고 |
|---|---|---|---|---|---|---|---|---|---|---|
| 1 | 19하 | 교면포장 | 포장 망상균열 | | 30.0 | 3.0 | 90.00 | m <sup>2</sup> | 1 | |

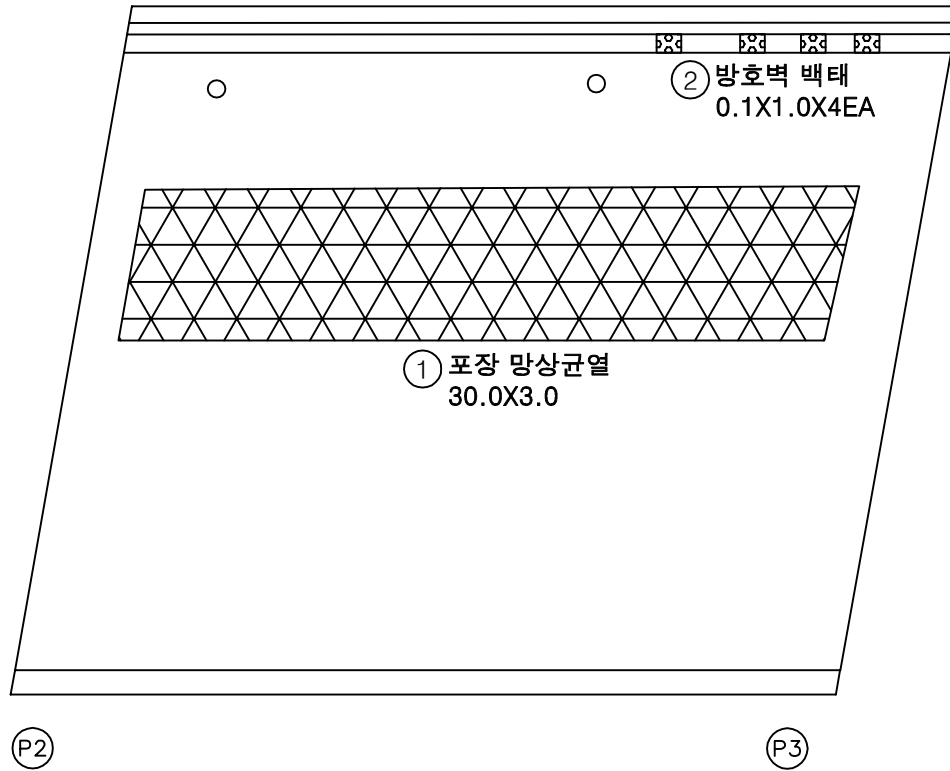
| 번호 | 구분 | 부재 | 손상내용 | 손상현황 | | | | | | 비고 |
|---|---|---|---|---|---|---|---|---|---|---|
| 1 | 19하 | 교면포장 | 포장 망상균열 | | 30.0 | 3.0 | 90.00 | m <sup>2</sup> | 1 | |
| 2 | 19하 | 방호벽 | 방호벽 백태 | | 0.1 | 1.0 | 0.40 | m <sup>2</sup> | 4 | |

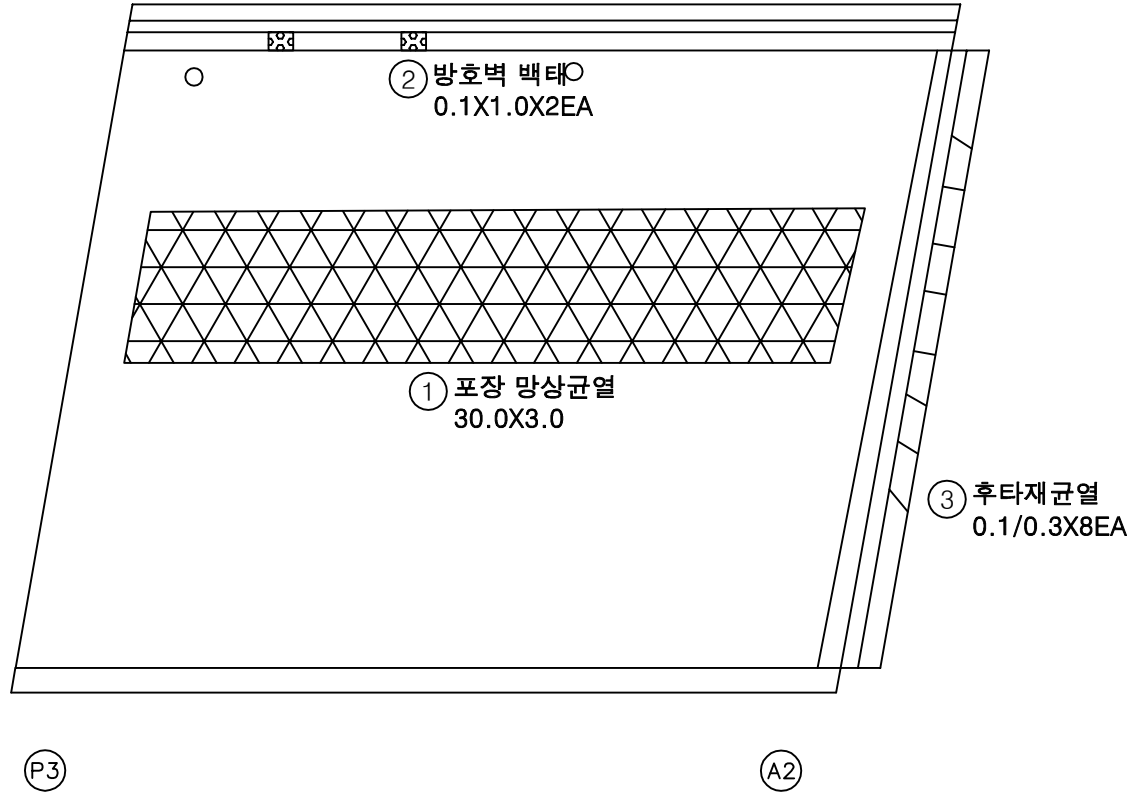
| 번호 | 구분 | 부재 | 손상내용 | 손상현황 | | | | | 비고 |
|---|---|---|---|---|---|---|---|---|---|
| 1 | 19하 | 교면포장 | 포장 망상균열 | | 30.0 | 3.0 | 90.00 | m <sup>2</sup> | 1 |
| 2 | 19하 | 방호벽 | 방호벽 백태 | | 0.1 | 1.0 | 0.20 | m <sup>2</sup> | 2 |
| 3 | 19하 | 신속이음 | 후타재 균열 | 0.1 | 0.3 | | 2.40 | m | 8 |

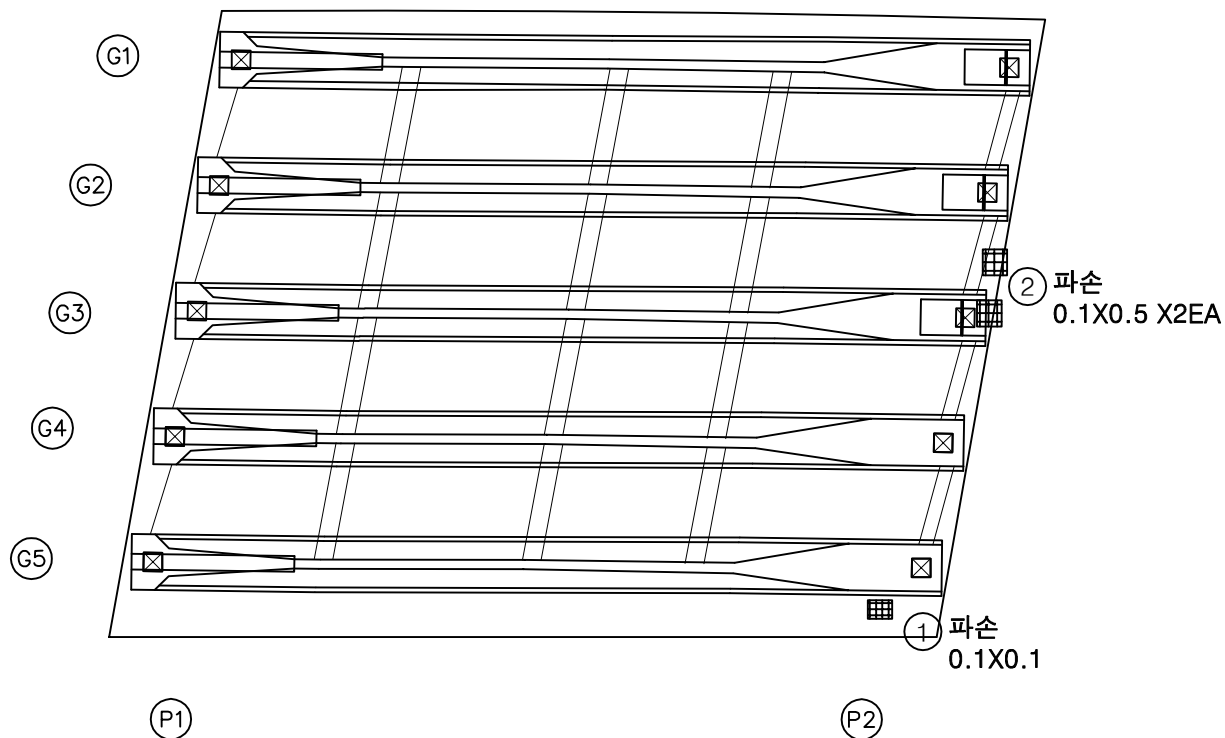
| 번호 | 구분 | 부재 | 손상내용 | 손상현황 | | | | | | 비 고 |
|---|---|---|---|---|---|---|---|---|---|---|
| 1 | 19하 | 바닥판 | 파손 | | 0.1 | 0.1 | 0.01 | m <sup>2</sup> | 1 | |
| 2 | 19하 | 바닥판 | 파손 | | 0.1 | 0.5 | 0.10 | m <sup>2</sup> | 2 | |

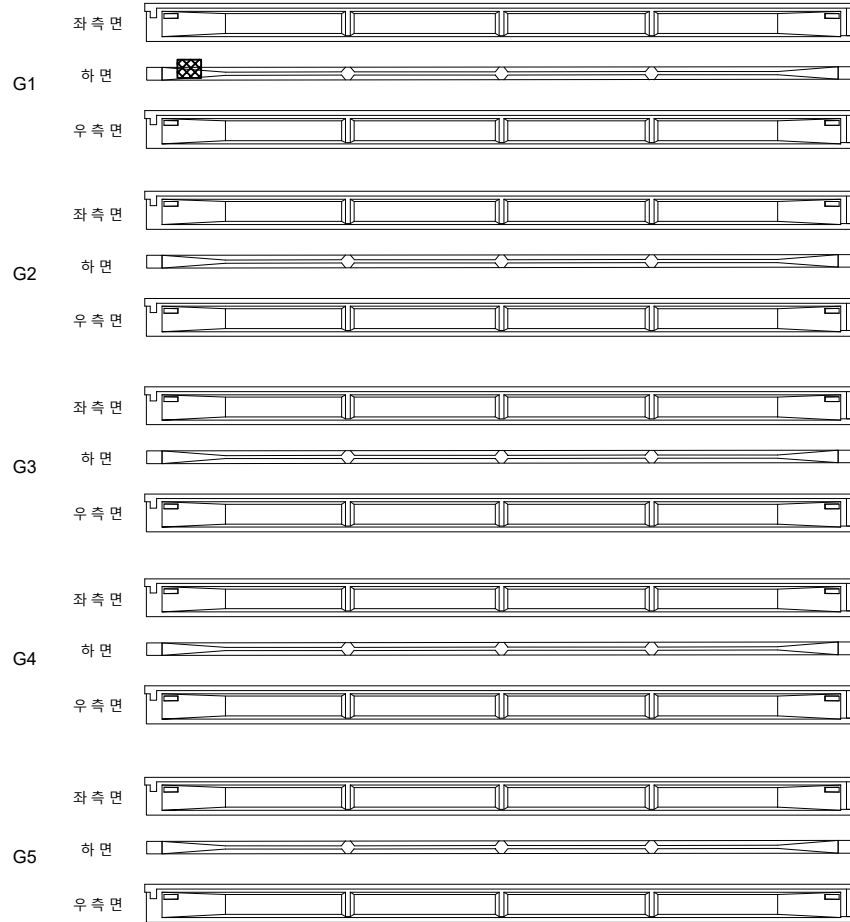
① 재료분리  
0.3X0.1

| 번호 | 구분 | 부재 | 손상내용 | 손상현황 | | | | | | 비고 |
|---|---|---|---|---|---|---|---|---|---|---|
| 1 | 198하 | 거더 | 재료분리 | | 0.3 | 0.1 | 0.03 | m <sup>2</sup> | 1 | |

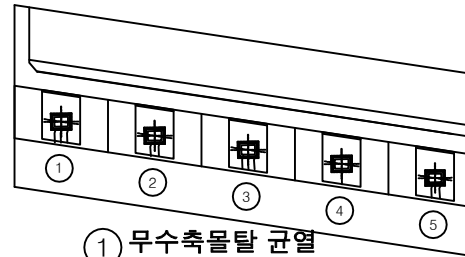
평면도

| 번호 | 구분 | 부재 | 손상내용 | 손상현황 | | | | | 비 고 |
|---|---|---|---|---|---|---|---|---|---|
| 1 | 19하 | 교량받침 | 무수축물탈 균열 | 0.1 | 0.2 | | 2.20 | m | 11 |

① 무수축물탈 균열  
0.1/0.2X11EA

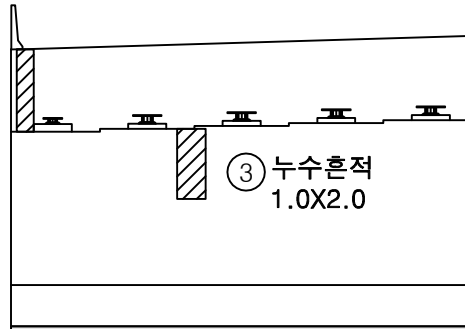
정면

| 번호 | 구분 | 부재 | 손상내용 | 손상현황 | | | | | 비 고 |
|---|---|---|---|---|---|---|---|---|---|
| 2 | 19하 | 교대 | 누수흔적 | | 0.5 | 2.0 | 1.00 | m <sup>2</sup> | 1 |
| 3 | 19하 | 교대 | 누수흔적 | | 1.0 | 2.0 | 2.00 | m <sup>2</sup> | 1 |

② 누수흔적  
0.5X2.0

③ 누수흔적  
1.0X2.0

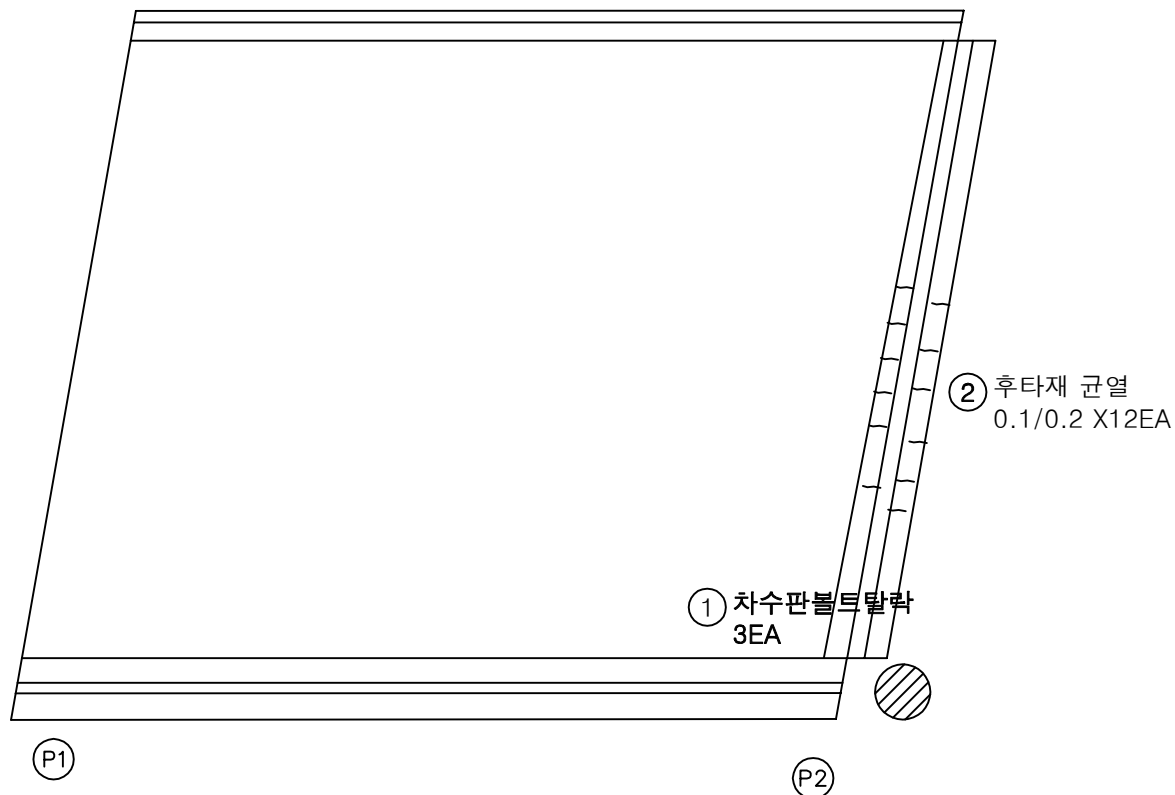
| 번호 | 구분 | 부재 | 손상내용 | 손상현황 | | | | | 비고 |
|---|---|---|---|---|---|---|---|---|---|
| 2 | 23하 | 신축이음 | 후타재 균열 | 0.1 | 0.2 | | 2.40 | m | 12 |

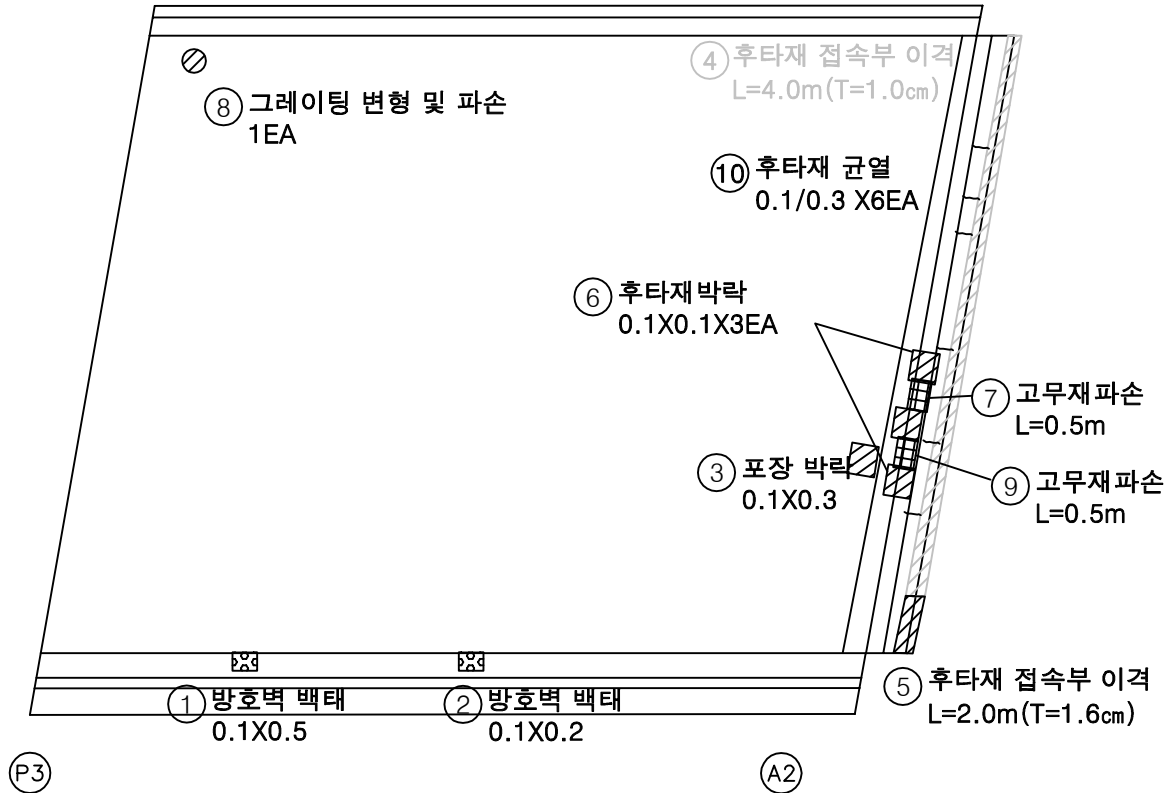
| 번호 | 구분 | 부재 | 손상내용 | 손상현황 | | | | | | 비고 |
|---|---|---|---|---|---|---|---|---|---|---|
| 10 | 23하 | 신속이음 | 후타재 균열 | 0.1 | 0.3 | | 1.80 | m | 6 | |

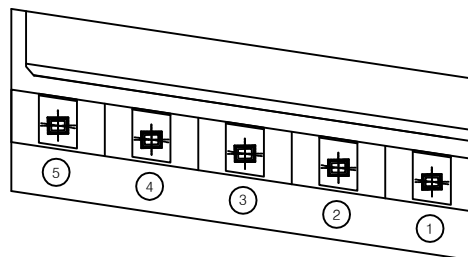
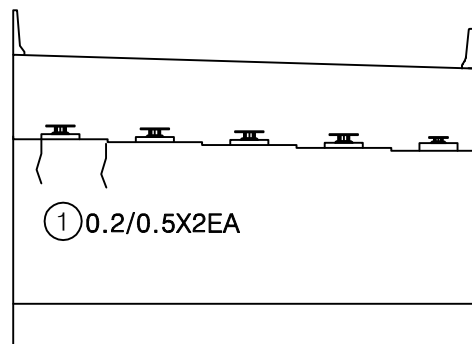
| 번호 | 구분 | 부재 | 손상내용 | 손상현황 | | | | | 비고 |
|---|---|---|---|---|---|---|---|---|---|
| 1 | 19하 | 교대 | 균열(0.3mm미만) | 0.2 | 0.5 | | 1.00 | m | 2 |

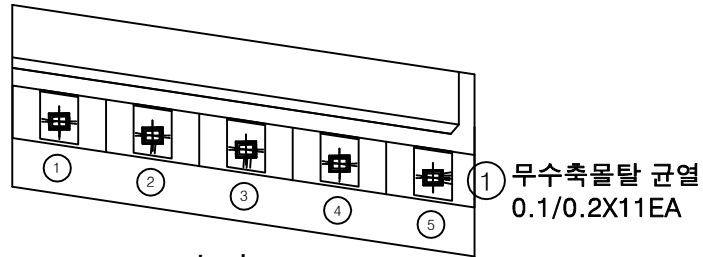
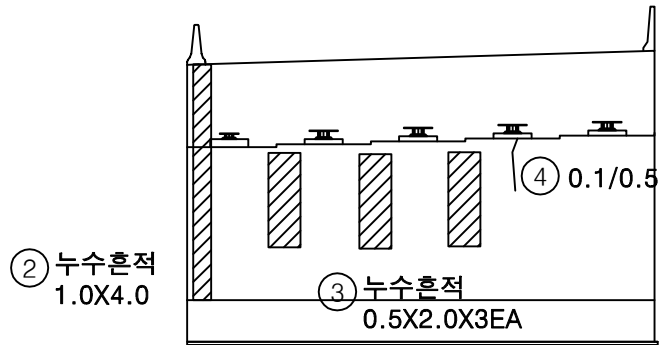
| 번호 | 구분 | 부재 | 손상내용 | 손상현황 | | | | | | 비고 |
|---|---|---|---|---|---|---|---|---|---|---|
| 1 | 19하 | 교량받침 | 무수축물탈 균열 | 0.1 | 0.2 | | 2.20 | m | 11 | |
| 2 | 19하 | 교대 | 누수흔적 | | 1.0 | 4.0 | 4.00 | m <sup>2</sup> | 1 | |
| 3 | 19하 | 교대 | 누수흔적 | | 0.5 | 2.0 | 3.00 | m <sup>2</sup> | 3 | |
| 4 | 19하 | 교대 | 균열(0.3mm미만) | 0.1 | 0.5 | | 0.50 | m | 1 | |

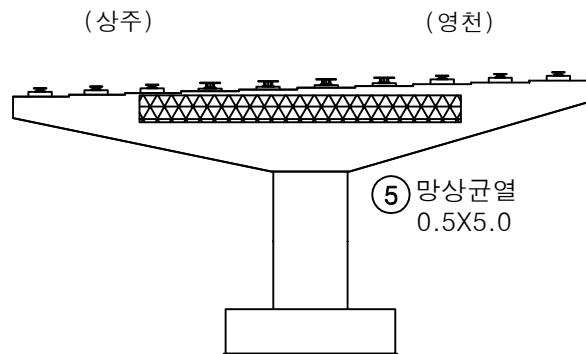
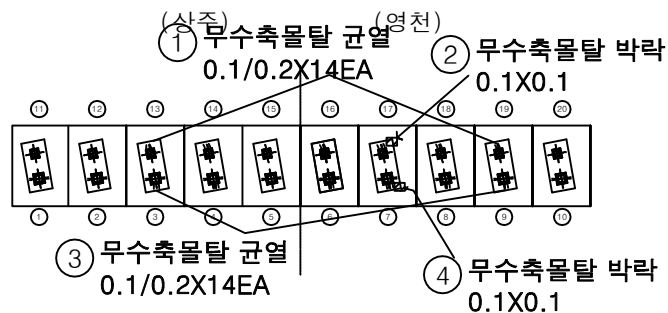
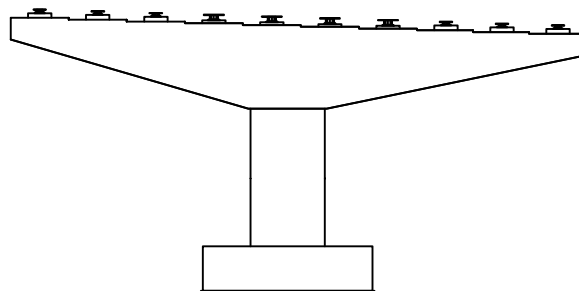
| 번호 | 구분 | 부재 | 손상내용 | 손상현황 | | | | | | 비 고 |
|---|---|---|---|---|---|---|---|---|---|---|
| 1 | 19하 | 교량받침 | 무수축물탈 균열 | 0.1 | 0.2 | | 2.80 | m | 14 | |
| 3 | 19하 | 교량받침 | 무수축물탈 균열 | 0.1 | 0.2 | | 2.80 | m | 14 | |
| 5 | 19하 | 교각 | 망상균열 | | 0.5 | 5.0 | 2.50 | m <sup>2</sup> | 1 | 손상증가 |

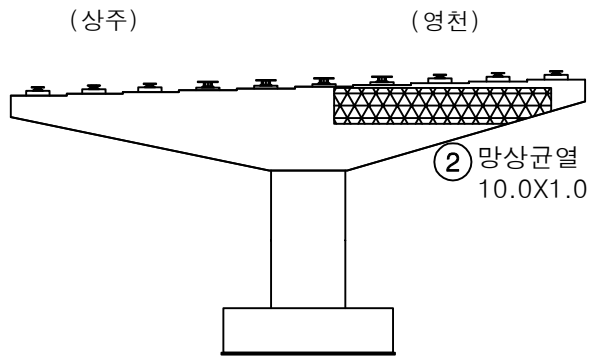
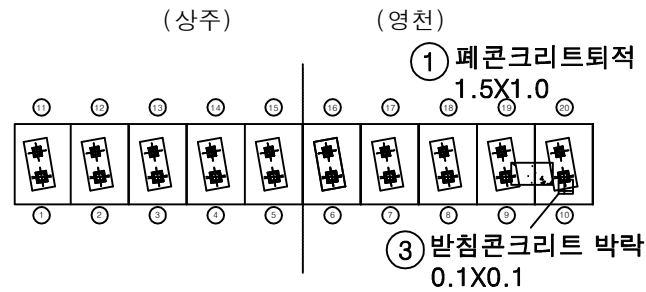
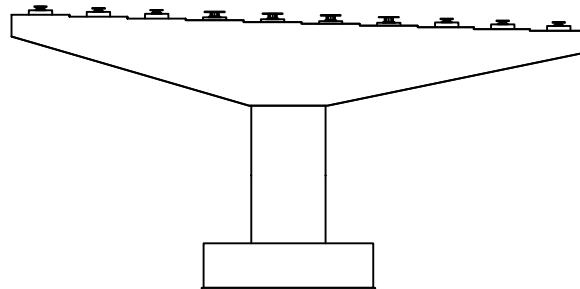
| 번호 | 구분 | 부재 | 손상내용 | 손상현황 | | | | | 비 고 |
|---|---|---|---|---|---|---|---|---|---|
| 2 | 23하 | 교각 | 망상균열 | | 10.0 | 1.0 | 10.00 | m <sup>2</sup> | 1 |

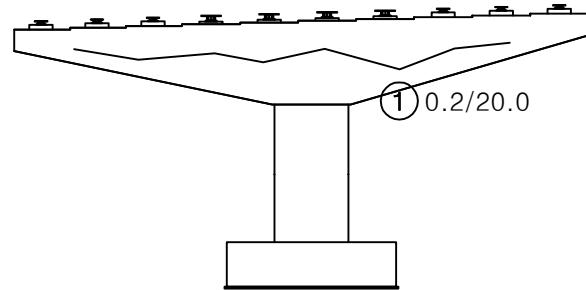
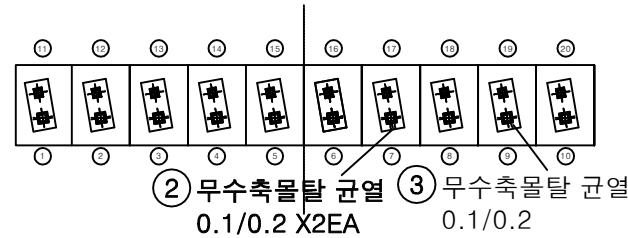
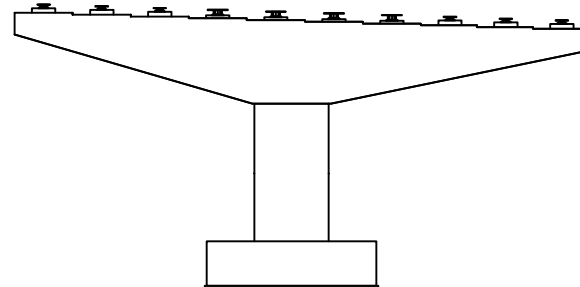
| 번호 | 구분 | 부재 | 손상내용 | 손상현황 | | | | | 비 고 |
|---|---|---|---|---|---|---|---|---|---|
| 1 | 23하 | 교각 | 균열(0.3mm미만) | 0.2 | 20.0 | | 20.00 | m | 1 |
| 2 | 23하 | 교량받침 | 무수축물탈 균열 | 0.1 | 0.20 | | 0.40 | m | 2 |
| 3 | 23하 | 교량받침 | 무수축물탈 균열 | 0.1 | 0.20 | | 0.20 | m | 1 |
