상주영천고속도로 시설물 안전·하자점검 및 성능평가 용역  
(2023년 하반기 성능평가)

# 외 관 조 사 망 도

도림천교

2023.12

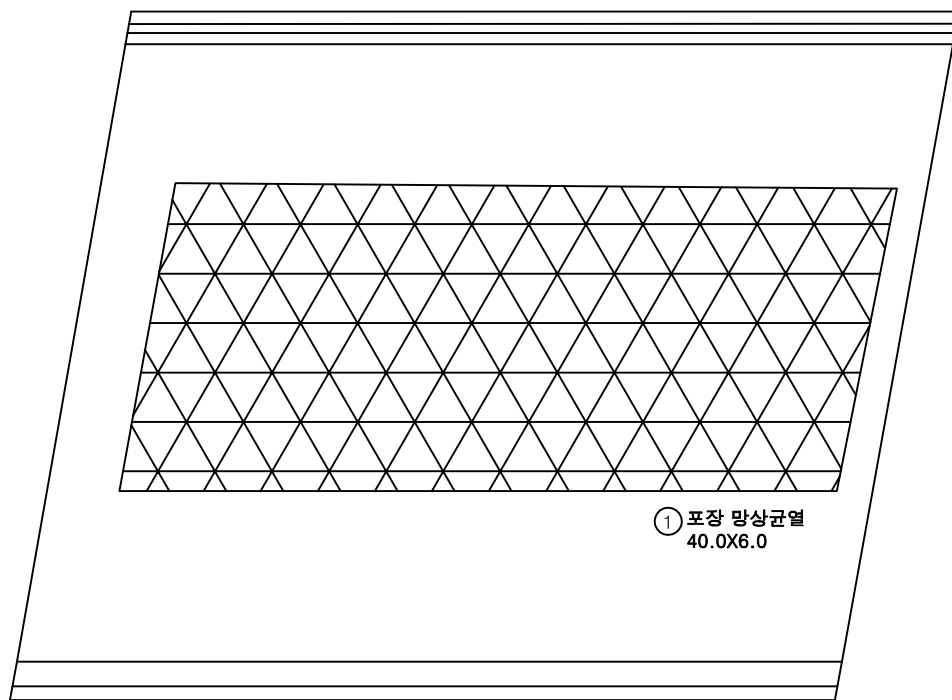
| 번호 | 구분 | 부재 | 손상내용 | 손상현황 | | | | | | 비고 |
|---|---|---|---|---|---|---|---|---|---|---|
| 1 | 19하 | 교면포장 | 포장 망상균열 | | 40.0 | 6.0 | 240.00 | m <sup>2</sup> | 1 | |

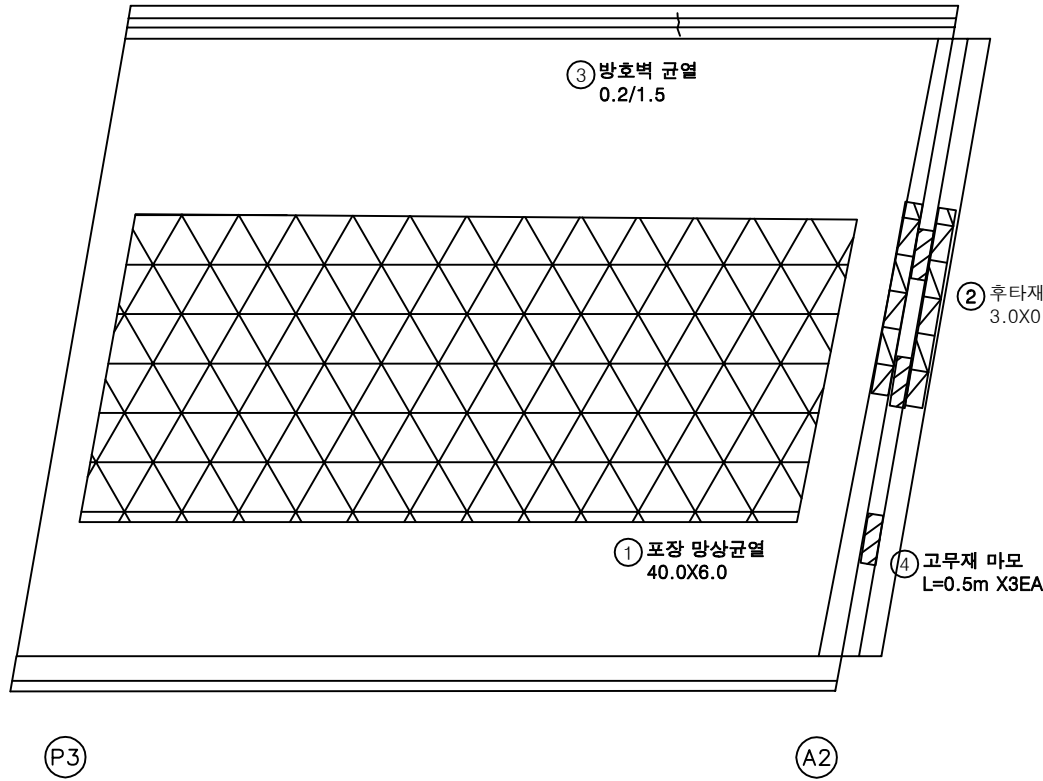
| 번호 | 구분 | 부재 | 손상내용 | 손상현황 | | | | | 비고 |
|---|---|---|---|---|---|---|---|---|---|
| 1 | 19하 | 교면포장 | 포장 망상균열 | | 40.0 | 6.0 | 240.00 | m <sup>2</sup> | 1 |
| 2 | 19하 | 신축이음 | 후타재 망상균열 | | 3.0 | 0.5 | 1.50 | m <sup>2</sup> | 1 |
| 3 | 21하 | 방호벽 | 방호벽 균열 | 0.2 | 1.5 | | 1.50 | m | 1 |
| 4 | 23하 | 신축이음 | 고무재 마모 | | 0.5 | | 1.50 | m | 3 |

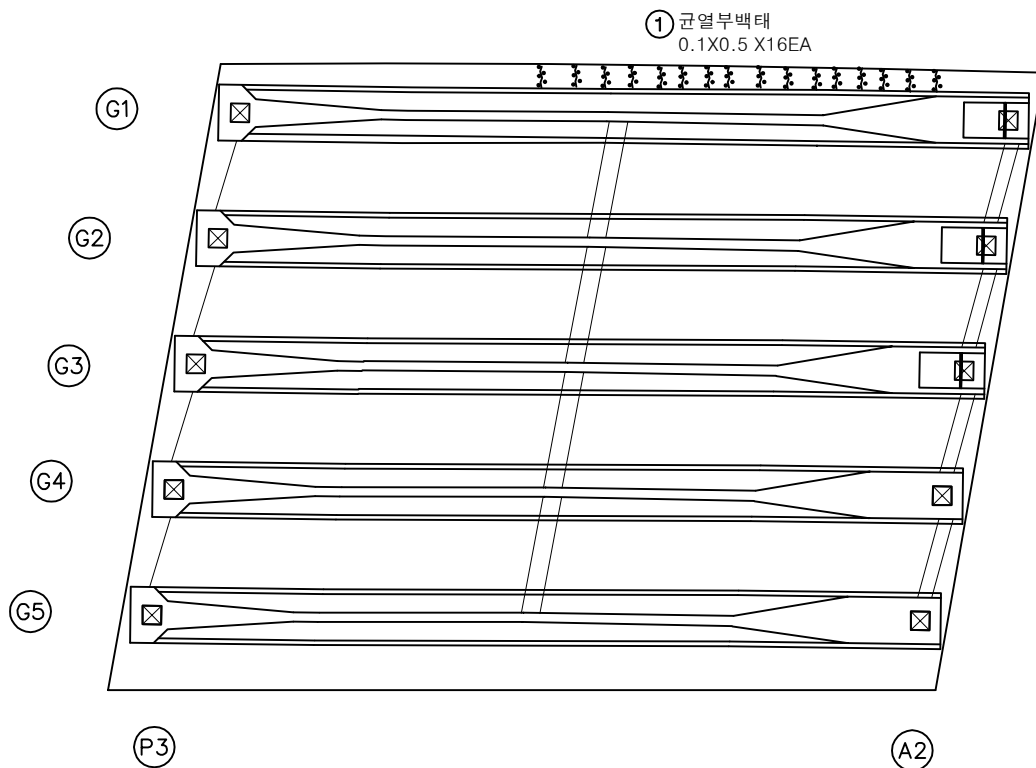
| 번호 | 구분 | 부재 | 손상내용 | 손상현황 | | | | | | 비고 |
|---|---|---|---|---|---|---|---|---|---|---|
| 1 | 23하 | 바닥판 | 균열부백태 | | 0.1 | 0.5 | 0.80 | m <sup>2</sup> | 16 | |

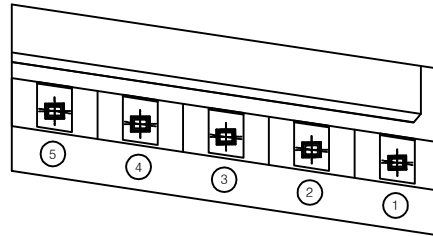
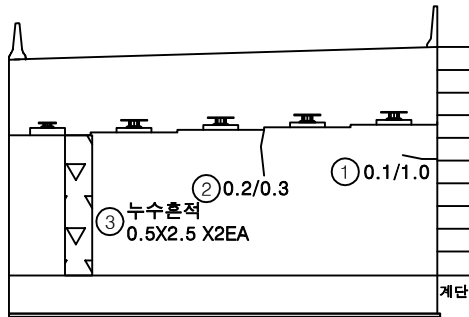
| 번호 | 구분 | 부재 | 손상내용 | 손상현황 | | | | | | 비 고 |
|---|---|---|---|---|---|---|---|---|---|---|
| 1 | 19하 | 교대 | 균열(0.3mm미만) | 0.1 | 1.0 | | 1.00 | m | 1 | |
| 2 | 21하 | 교대 | 균열(0.3mm미만) | 0.2 | 0.3 | | 0.30 | m | 1 | |
| 3 | 23하 | 교대 | 누수흔적 | | 0.5 | 2.5 | 2.50 | m <sup>2</sup> | 2 | |

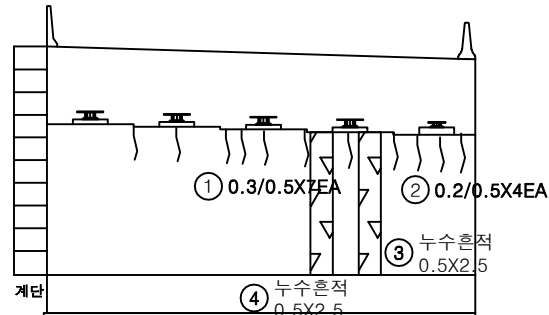
| 번호 | 구분 | 부재 | 손상내용 | 손상현황 | | | | | 비 고 |
|---|---|---|---|---|---|---|---|---|---|
| 1 | 19하 | 교대 | 균열(0.3mm이상) | 0.3 | 0.5 | | 3.50 | m | 7 |
| 2 | 19하 | 교대 | 균열(0.3mm미만) | 0.2 | 0.5 | | 2.00 | m | 4 |
| 3 | 21하 | 교대 | 누수흔적 | | 0.5 | 2.5 | 1.25 | m <sup>2</sup> | 1 |
| 4 | 23하 | 교대 | 누수흔적 | | 0.5 | 2.5 | 1.25 | m <sup>2</sup> | 1 |

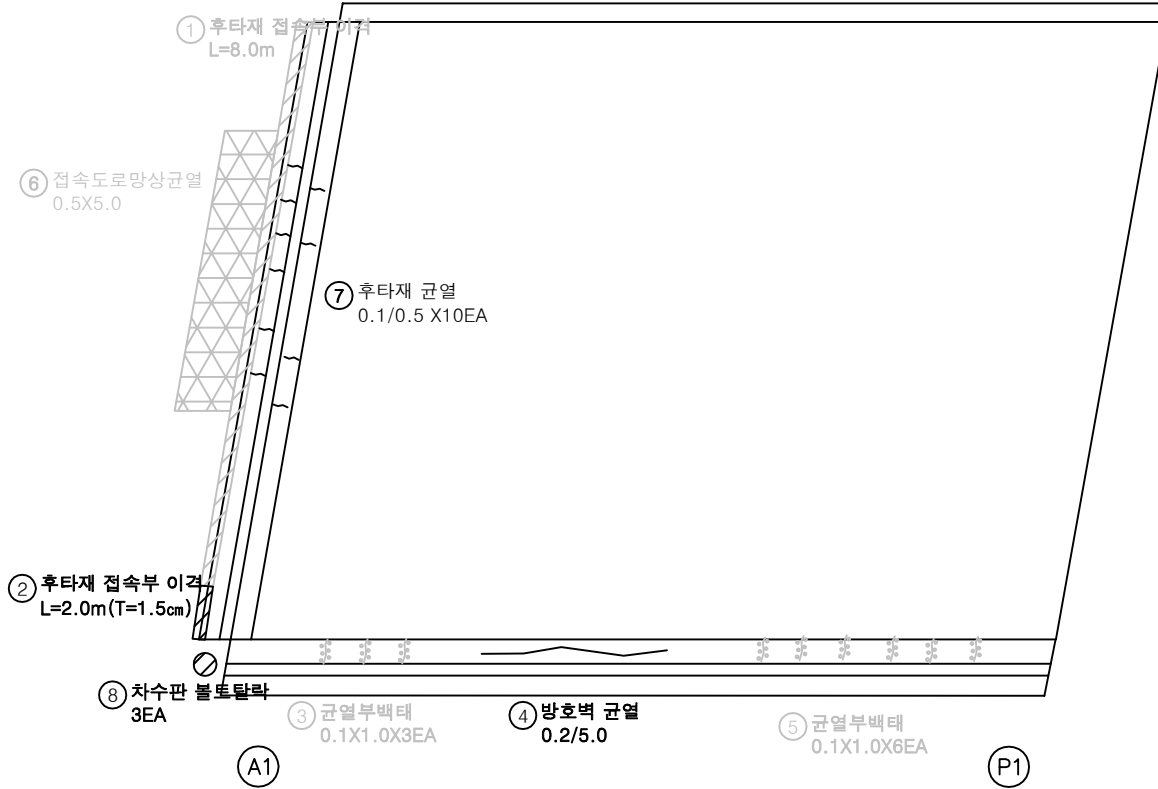
| 번호 | 구분 | 부재 | 손상내용 | 손상현황 | | | | | | 비 고 |
|---|---|---|---|---|---|---|---|---|---|---|
| 3 | 19하 | 방호벽 | 균열부백태 | | 0.1 | 1.0 | 0.30 | ㎡ | 3 | 21상부측 |
| 4 | 19하 | 방호벽 | 방호벽 균열 | 0.2 | 5.0 | | 5.00 | m | 1 | |
| 5 | 19하 | 방호벽 | 균열부백태 | | 0.1 | 1.0 | 0.60 | ㎡ | 6 | 21상부측 |
| 6 | 19하 | 교면포장 | 접속도로 망상균열 | | 0.5 | 5.0 | 2.50 | ㎡ | 1 | 23상부측 |
| 7 | 21하 | 신축이음 | 후타재 균열 | 0.1 | 0.5 | | 5.00 | m | 10 | |

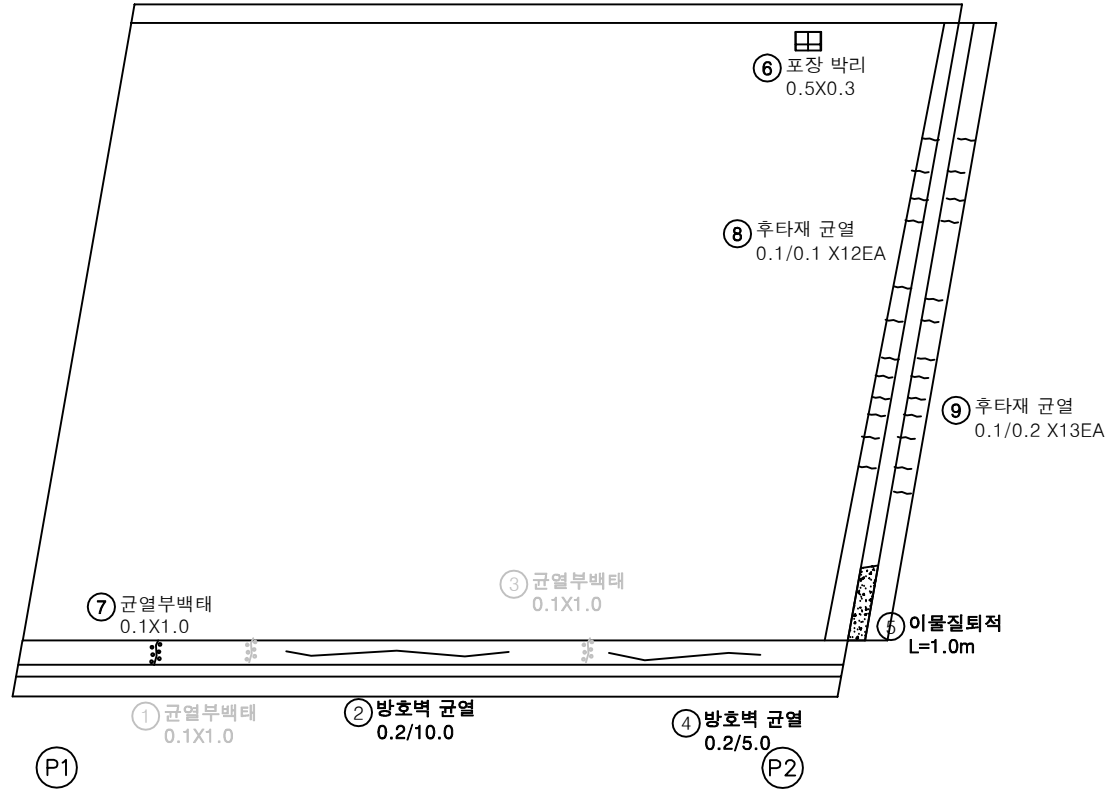
| 번호 | 구분 | 부재 | 손상내용 | 손상현황 | | | | | 비고 |
|---|---|---|---|---|---|---|---|---|---|
| 1 | 19하 | 방호벽 | 균열부백태 | | 0.1 | 1.0 | 0.10 | m | 1 |
| 2 | 19하 | 방호벽 | 방호벽 균열 | 0.2 | 10.0 | | 10.00 | m | 1 |
| 3 | 19하 | 방호벽 | 균열부백태 | | 0.1 | 1.0 | 0.10 | m | 1 |
| 4 | 19하 | 방호벽 | 방호벽 균열 | 0.2 | 5.0 | | 5.00 | m | 1 |
| 7 | 21하 | 방호벽 | 균열부백태 | | 0.1 | 1.0 | 0.10 | m | 1 |
| 8 | 23하 | 신축이음 | 후타재 균열 | 0.1 | 0.1 | | 1.20 | m | 12 |
| 9 | 23하 | 신축이음 | 후타재 균열 | 0.1 | 0.2 | | 2.60 | m | 13 |

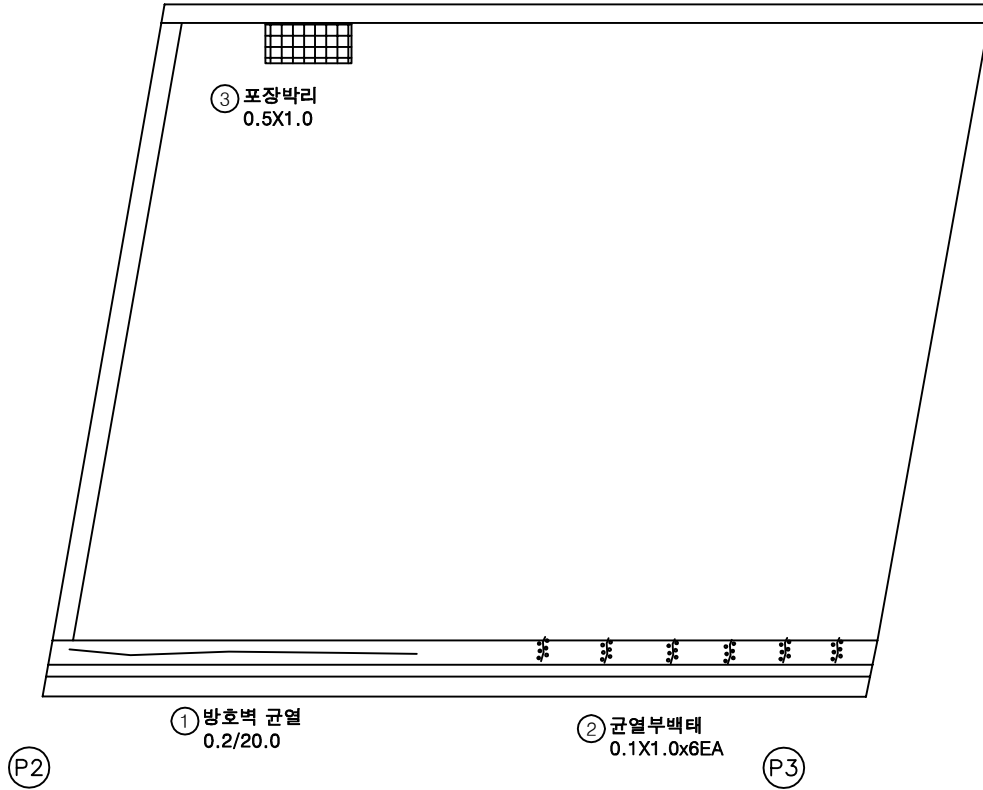
| 번호 | 구분 | 부재 | 손상내용 | 손상현황 | | | | | 비고 |
|---|---|---|---|---|---|---|---|---|---|
| 1 | 19하 | 방호벽 | 방호벽 균열 | 0.2 | 20.0 | | 20.00 | m | 1 |
| 2 | 19하 | 방호벽 | 균열부백태 | | 0.1 | 1.0 | 0.60 | m <sup>2</sup> | 6 |

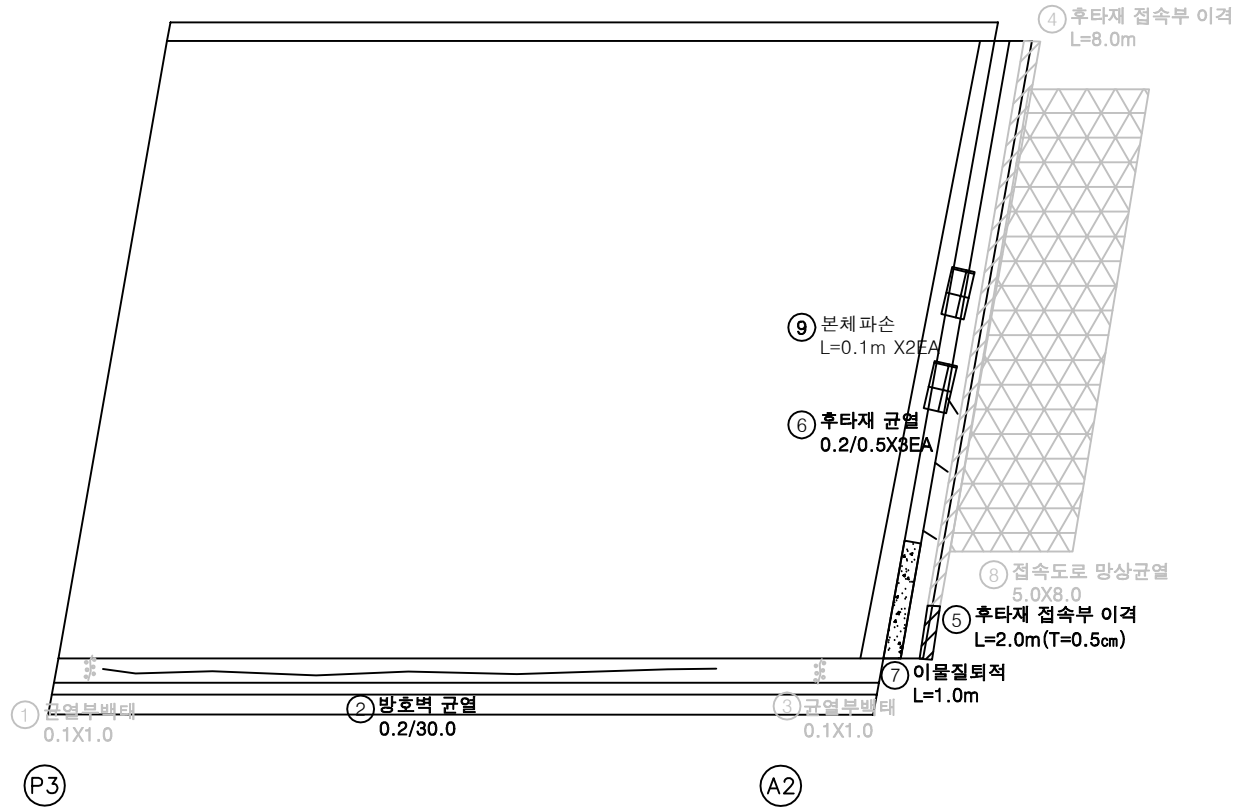
| 번호 | 구분 | 부재 | 손상내용 | 손상현황 | | | | | | 비 고 |
|---|---|---|---|---|---|---|---|---|---|---|
| 1 | 19하 | 방호벽 | 균열부백태 | | 0.1 | 1.0 | 0.10 | ㎡ | 1 | 21형 보수 |
| 2 | 19하 | 방호벽 | 방호벽 균열 | 0.2 | 30.0 | | 30.00 | m | 1 | |
| 3 | 19하 | 방호벽 | 균열부백태 | | 0.1 | 1.0 | 0.10 | ㎡ | 1 | 21형 보수 |
| 6 | 19하 | 신축이음 | 후타재 균열 | 0.2 | 0.5 | | 1.50 | m | 3 | |
| 8 | 19하 | 교면포장 | 접속도로 망상균열 | 5.0 | 8.0 | | 40.00 | ㎡ | 1 | 23형 보수 |

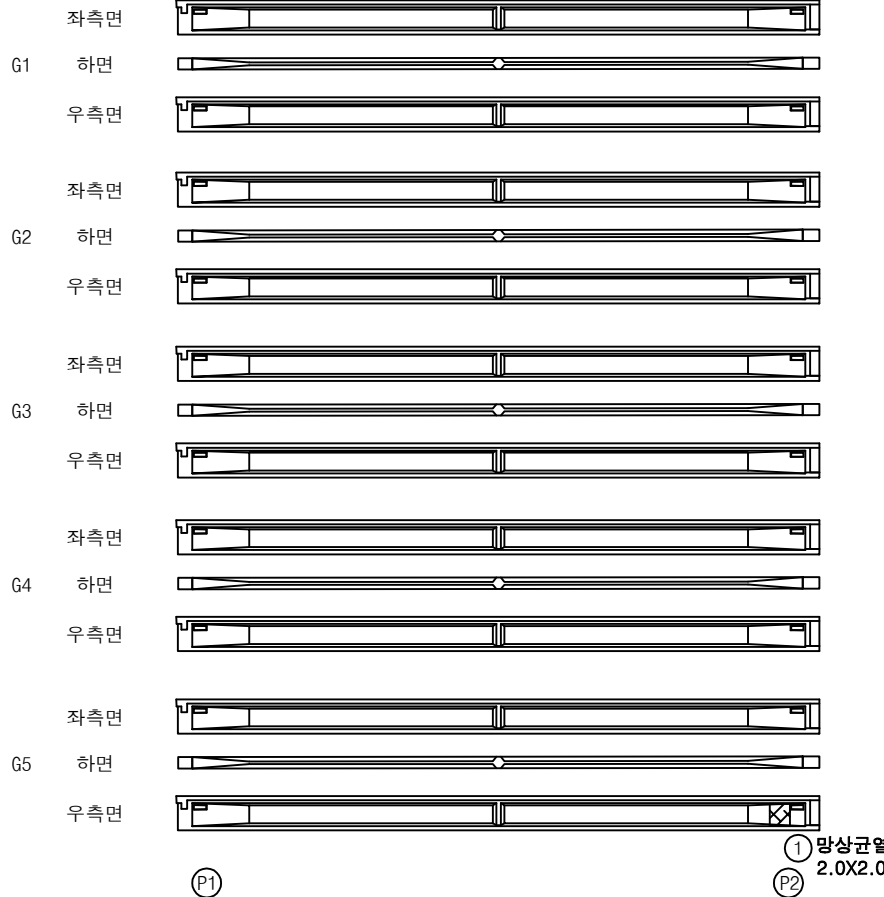
ID : 도림천교 거더 S2 (G1~G5)(영천방향)

| 번호 | 구분 | 부재 | 손상내용 | 손상현황 | | | | | | 비고 |
|---|---|---|---|---|---|---|---|---|---|---|
| 1 | 23하 | 거더 | 망상균열 | | 2.0 | 2.0 | 4.00 | m <sup>2</sup> | 1 | |

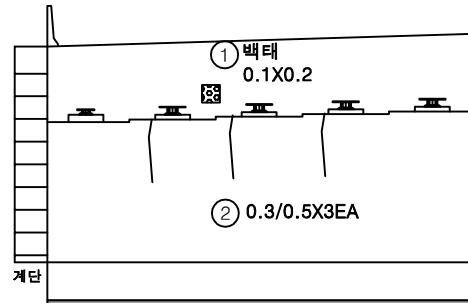
| 번호 | 구분 | 부재 | 손상내용 | 손상현황 | | | | | 비고 |
|---|---|---|---|---|---|---|---|---|---|
| 2 | 19하 | 교대 | 균열(0.3mm이상) | 0.3 | 0.5 | | 1.50 | m | 3 |

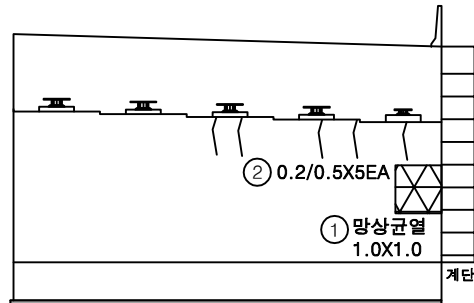
| 번호 | 구분 | 부재 | 손상내용 | 손상현황 | | | | | 비고 |
|---|---|---|---|---|---|---|---|---|---|
| 1 | 19하 | 교대 | 망상균열 | | 1.0 | 1.0 | 1.00 | m <sup>2</sup> | 1 |
| 2 | 19하 | 교대 | 균열(0.3mm미만) | 0.2 | 0.5 | | 2.50 | m | 5 |

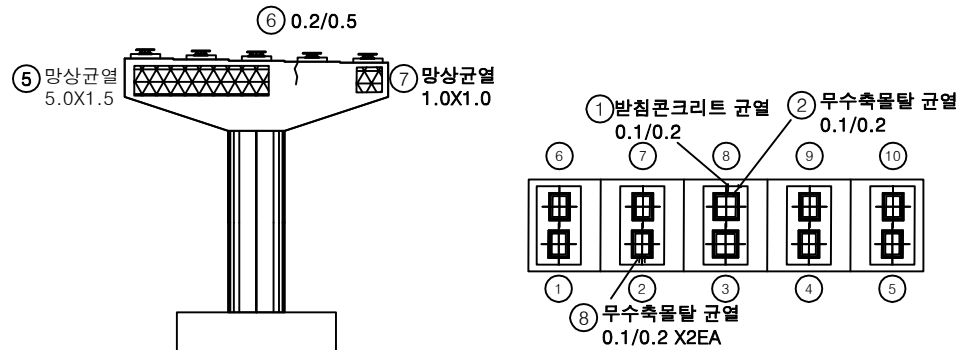
| 번호 | 구분 | 부재 | 손상내용 | 손상현황 | | | | | 비고 |
|---|---|---|---|---|---|---|---|---|---|
| 1 | 19하 | 교량받침 | 받침콘크리트 균열 | 0.1 | 0.2 | | 0.20 | m | 1 |
| 2 | 19하 | 교량받침 | 무수축물탈 균열 | 0.1 | 0.2 | | 0.20 | m | 1 |
| 3 | 19하 | 교각 | 균열(0.3mm미만) | 0.1 | 1.5 | | 1.50 | m | 1 |
| 4 | 19하 | 교각 | 균열(0.3mm미만) | 0.2 | 0.5 | | 4.50 | m | 9 |
| 5 | 21하 | 교각 | 망상균열 | | 5.0 | 1.5 | 7.50 | m <sup>2</sup> | 1 |
| 6 | 21하 | 교각 | 균열(0.3mm미만) | 0.2 | 0.5 | | 0.50 | m | 1 |
| 7 | 21하 | 교각 | 망상균열 | | 1.0 | 1.0 | 1.00 | m <sup>2</sup> | 1 |
| 8 | 23하 | 교량받침 | 무수축물탈 균열 | 0.1 | 0.2 | | 0.40 | m | 2 |

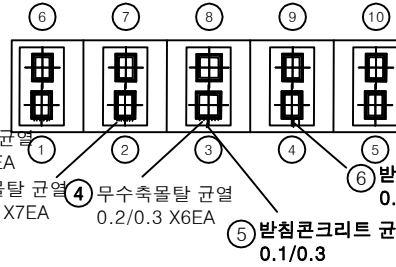
| 번호 | 구분 | 부재 | 손상내용 | 손상현황 | | | | | 비고 |
|---|---|---|---|---|---|---|---|---|---|
| 1 | 21하 | 교각 | 망상균열 | | 8.0 | 2.0 | 16.00 | m | 1 |
| 2 | 21하 | 교량받침 | 무수축물탈 균열 | 0.2 | 0.2 | | 1.20 | m | 6 |
| 3 | 21하 | 교량받침 | 무수축물탈 균열 | 0.2 | 0.2 | | 1.40 | m | 7 |
| 4 | 21하 | 교량받침 | 무수축물탈 균열 | 0.2 | 0.3 | | 1.80 | m | 6 |
| 5 | 21하 | 교량받침 | 발침콘크리트 균열 | 0.1 | 0.3 | | 0.30 | m | 1 |
| 6 | 21하 | 교량받침 | 발침콘크리트 균열 | 0.1 | 0.3 | | 0.60 | m | 2 |

① 망상균열  
8.0X2.0

② 무수축물탈 균열  
0.2/0.2 X6EA③ 무수축물탈 균열  
0.2/0.2 X7EA④ 무수축물탈 균열  
0.2/0.3 X6EA⑤ 발침콘크리트 균열  
0.1/0.3⑥ 발침콘크리트 균열  
0.1/0.3 X2EA평면도정면
