상주영천고속도로 시설물 안전·하자점검 및 성능평가 용역  
(2023년 하반기 성능평가)

# 외 관 조 사 망 도

오미교

2023.12

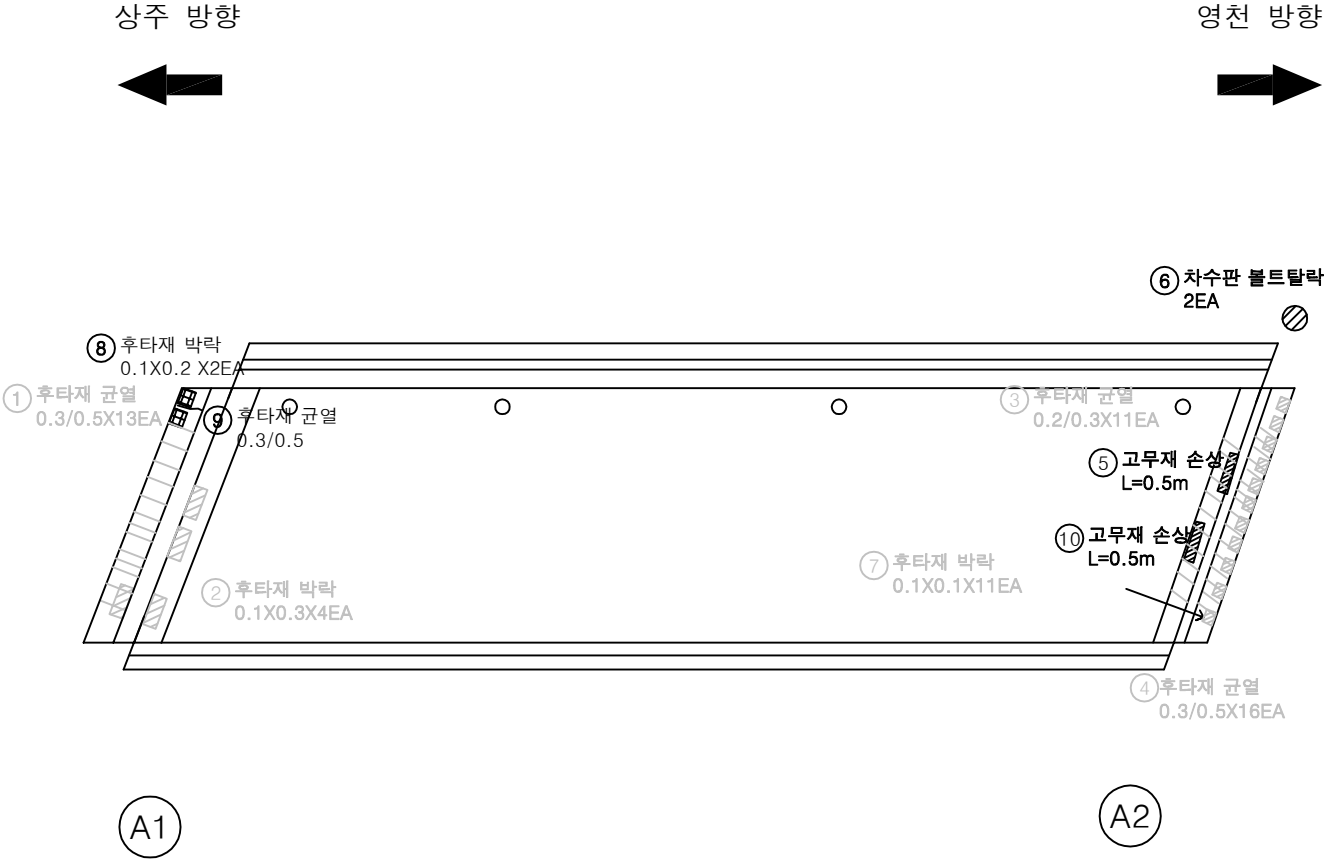
상 주 방 향

| 번호 | 구분 | 부재 | 손상내용 | 손상현황 | | | | | | 비고 |
|---|---|---|---|---|---|---|---|---|---|---|
| 1 | 19하 | 신축이음 | 후타재 균열 | 0.3 | 0.5 | | 5.50 | m | 13 | 21'상 보수 |
| 2 | 19하 | 신축이음 | 후타재 박리 | | 0.1 | 0.3 | 0.12 | ㎡ | 4 | 21'상 보수 |
| 3 | 19하 | 신축이음 | 후타재 균열 | 0.2 | 0.3 | | 4.36 | m | 11 | 21'상 보수 |
| 4 | 19하 | 신축이음 | 후타재 균열 | 0.3 | 0.5 | | 8.00 | m | 16 | 21'상 보수 |
| 5 | 19하 | 신축이음 | 고무재 손상 | | 0.5 | | 0.50 | m | 1 | |
| 6 | 19하 | 신축이음 | 차수판 볼트탈락 | | | | 2.00 | EA | 2 | |
| 7 | 19하 | 신축이음 | 후타재 박락 | | 0.1 | 0.1 | 0.11 | ㎡ | 11 | 21'상 보수 |
| 8 | 23하 | 신축이음 | 후타재 박락 | | 0.1 | 0.2 | 0.04 | ㎡ | 2 | |
| 9 | 23하 | 신축이음 | 후타재 균열 | 0.3 | 0.5 | | 0.50 | m | 1 | |
| 10 | 23하 | 신축이음 | 고무재 손상 | | 0.5 | | 0.50 | m | 1 | |

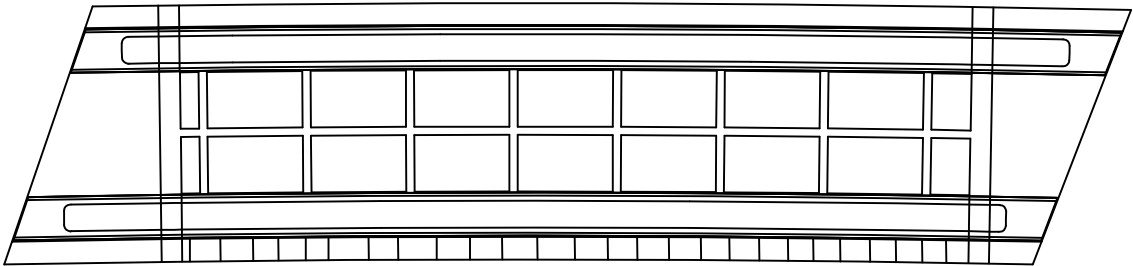
| 도면번호 | 01 |

① 0.2/0.3X26EA

| 번호 | 구분 | 부재 | 손상내용 | 손상현황 | | | | | | 비고 |
|---|---|---|---|---|---|---|---|---|---|---|
| 1 | 19하 | 바닥판 | 균열(0.3mm미만) | 0.2 | 0.3 | | 7.80 | m | 26 | |

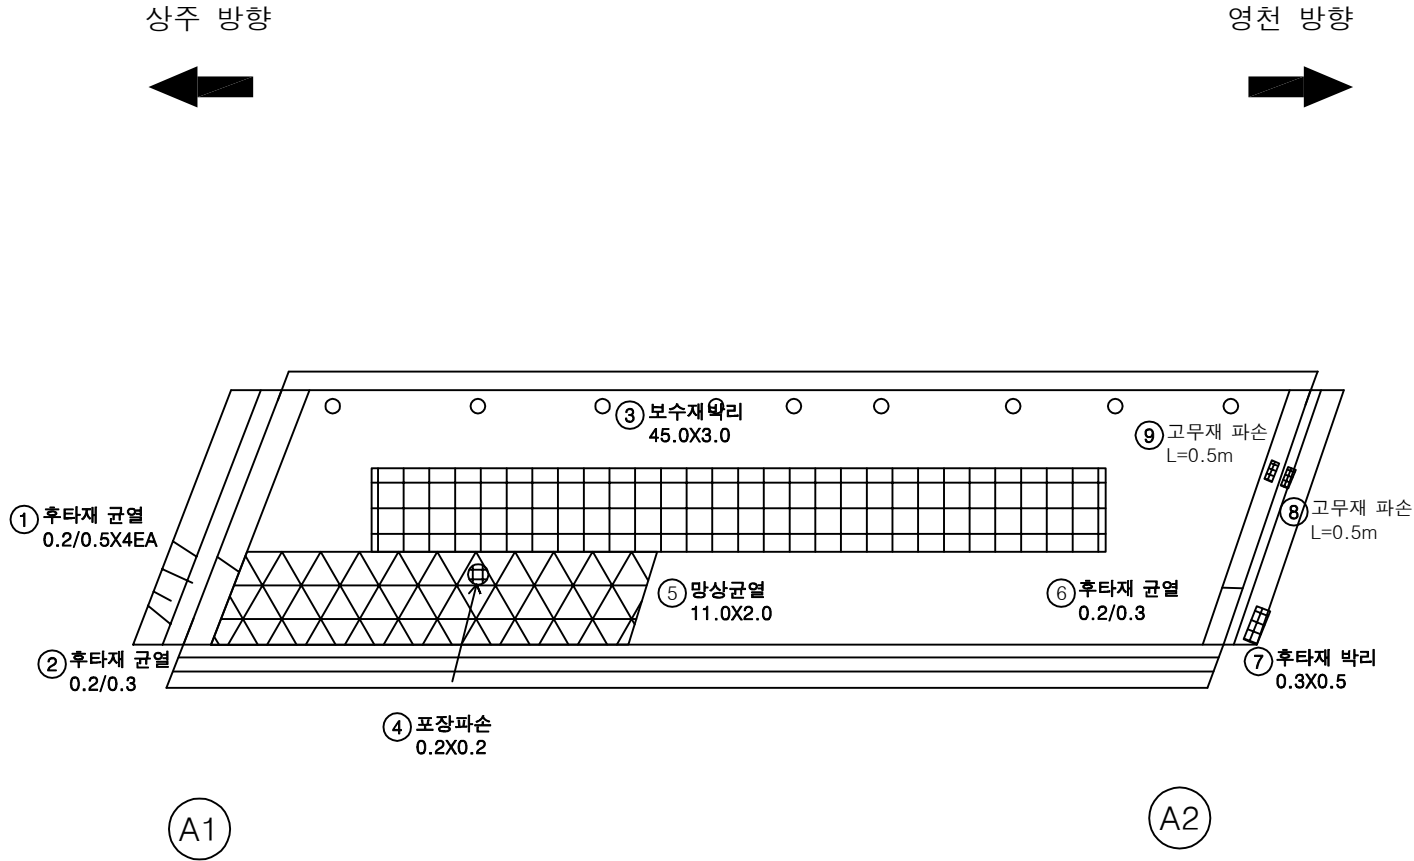
영 천 방 향

| 번호 | 구분 | 부재 | 손상내용 | 손상현황 | | | | | | 비 고 |
|---|---|---|---|---|---|---|---|---|---|---|
| 1 | 19하 | 신축이음 | 후타재 균열 | 0.2 | 0.5 | | 2.00 | m | 4 | |
| 2 | 19하 | 신축이음 | 후타재 균열 | 0.2 | 0.3 | | 0.30 | m | 1 | |
| 3 | 19하 | 교면포장 | 포장 보수재박리 | | 45.0 | 3.0 | 135.00 | m <sup>2</sup> | 1 | |
| 4 | 19하 | 교면포장 | 포장 파손 | | 0.2 | 0.2 | 0.04 | m <sup>2</sup> | 1 | |
| 5 | 19하 | 교면포장 | 포장 망상균열 | | 11.0 | 2.0 | 22.00 | m <sup>2</sup> | 1 | |
| 6 | 19하 | 신축이음 | 후타재 균열 | 0.2 | 0.3 | | 0.30 | m | 1 | |
| 7 | 19하 | 신축이음 | 후타재 박리 | | 0.3 | 0.5 | 0.15 | m <sup>2</sup> | 1 | |
| 8 | 20하 | 신축이음 | 고무재 파손 | | 0.5 | | 0.50 | m | 1 | |
| 9 | 21하 | 신축이음 | 고무재 파손 | | 0.5 | | 0.50 | m | 1 | |

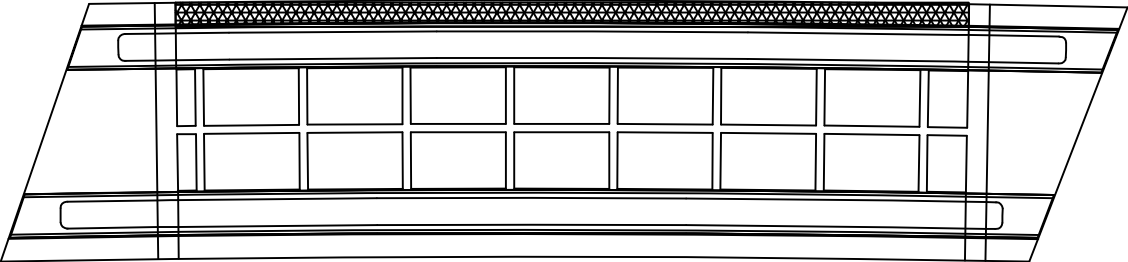
① 망상균열  
55.0X0.5

| 번호 | 구분 | 부재 | 손상내용 | 손상현황 | | | | | | 비고 |
|---|---|---|---|---|---|---|---|---|---|---|
| 1 | 21하 | 바닥판 | 망상균열 | | 55.0 | 0.5 | 27.50 | m <sup>2</sup> | 1 | |

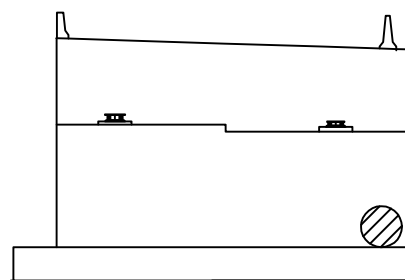
정면

① 배수관막힘  
2EA

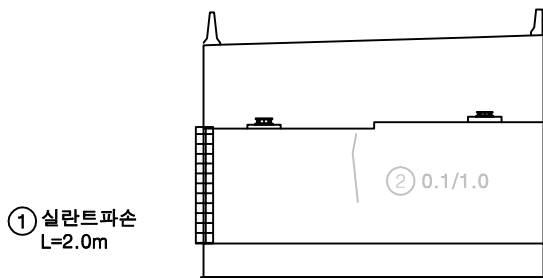
ID : 오미교 교대 A2 (영천방향)

| 번호 | 구분 | 부재 | 손상내용 | 손상현황 | | | | | | 비고 |
|---|---|---|---|---|---|---|---|---|---|---|
| 2 | 19하 | 교대 | 균열 (0.3mm이만) | 0.1 | 1.0 | | 1.00 | m | 1 | 21'에 보수 |
