상주영천고속도로 시설물 안전·하자점검 및 성능평가 용역  
(2023년 하반기 성능평가)

# 외 관 조 사 망 도

단포교

2023.12

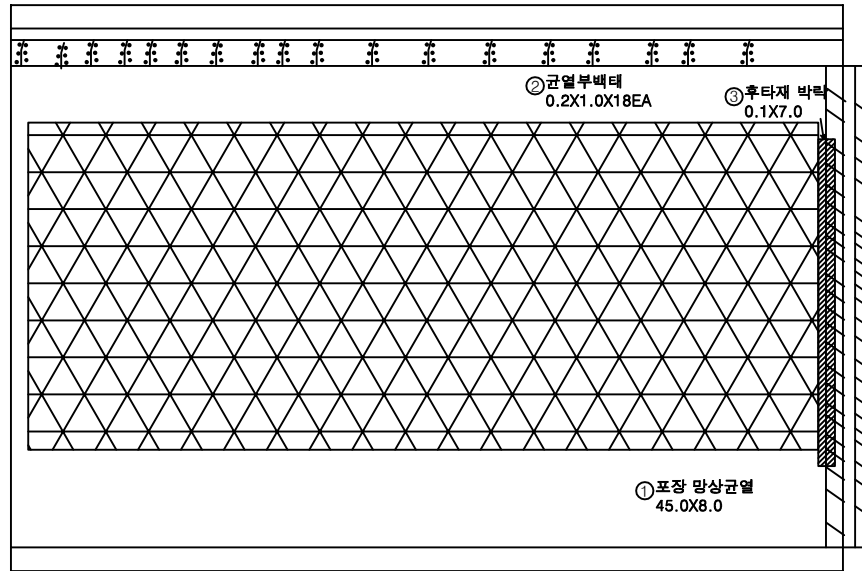
ID : 단포교 슬래브상면 S4 (상주방향)

| 번호 | 구분 | 부재 | 손상내용 | 손상현황 | | | | | 비고 |
|---|---|---|---|---|---|---|---|---|---|
| 1 | 19하 | 교면포장 | 포장 망상균열 | | 45.0 | 8.0 | 360.00 | m <sup>2</sup> | 1 |
| 2 | 19하 | 방호벽 | 균열부백테 | | 0.2 | 1.0 | 3.60 | m <sup>2</sup> | 18 |
| 3 | 19하 | 신축이음 | 후타재 박락 | | 0.1 | 7.0 | 0.70 | m <sup>2</sup> | 1 |
| 4 | 19하 | 신축이음 | 후타재 균열 | 0.2 | 0.3 | | 13.50 | m | 45 |
| 5 | 19하 | 교면포장 | 접속부 아스콘 파손 | | 0.2 | 0.2 | 0.04 | m <sup>2</sup> | 1 (상주방향) |

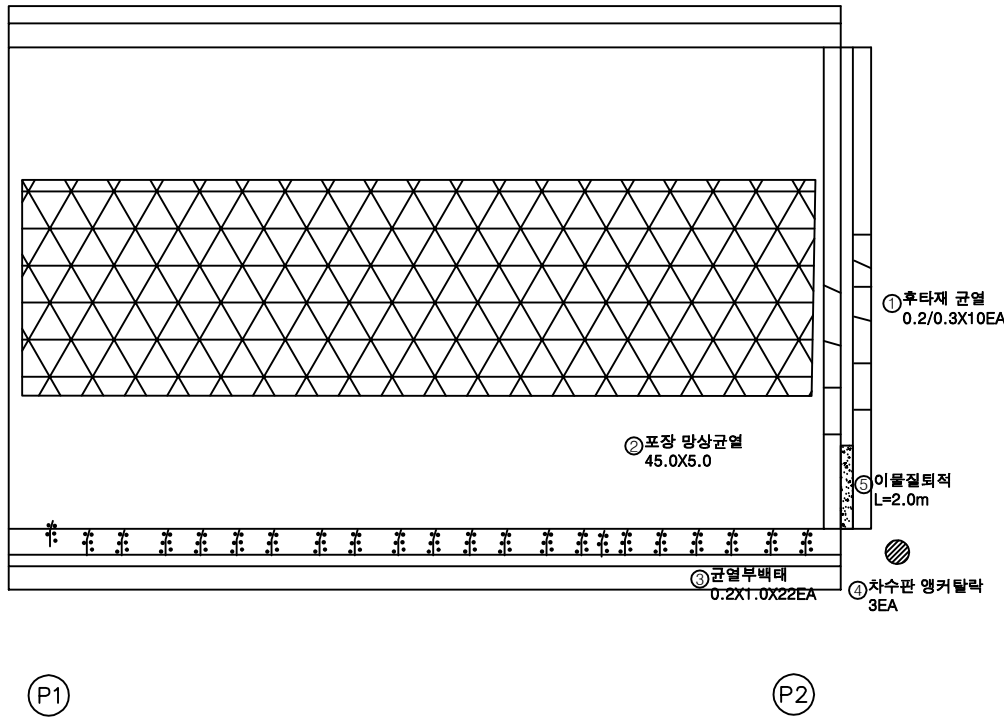
| 번호 | 구분 | 부재 | 손상내용 | 손상현황 | | | | | 비고 |
|---|---|---|---|---|---|---|---|---|---|
| 1 | 19하 | 신속이음 | 후타재 균열 | 0.2 | 0.3 | | 3.00 | m | 10 |
| 2 | 19하 | 교면포장 | 포장 망상균열 | | 45.0 | 5.0 | 225.00 | m² | 1 |
| 3 | 19하 | 방호벽 | 균열부백태 | 0.2 | 1.0 | 4.40 | m² | | 22 |

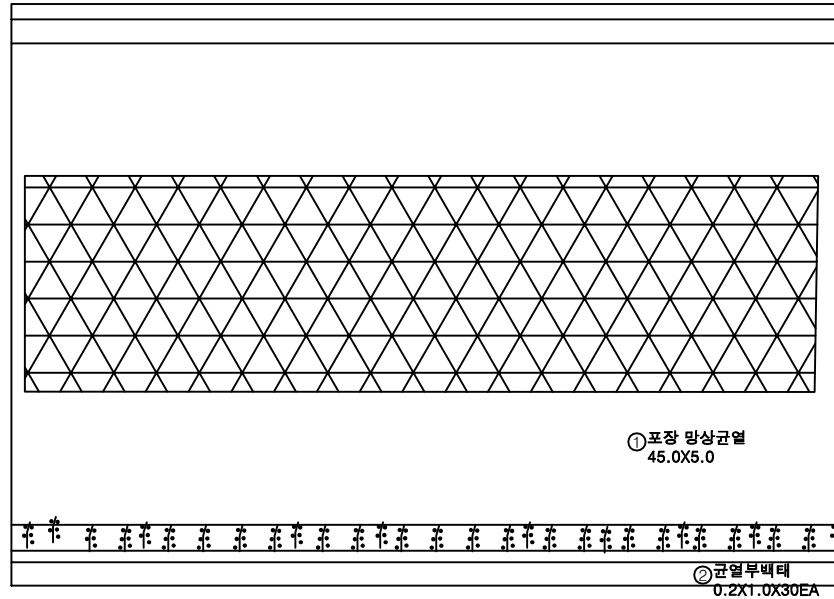
| 번호 | 구분 | 부재 | 손상내용 | 손상현황 | | | | | 비 고 |
|---|---|---|---|---|---|---|---|---|---|
| 1 | 19하 | 교면포장 | 포장 망상균열 | | 45.0 | 5.0 | 225.00 | m <sup>2</sup> | 1 |
| 2 | 19하 | 방호벽 | 균열부백태 | | 0.2 | 1.0 | 6.00 | m <sup>2</sup> | 30 |

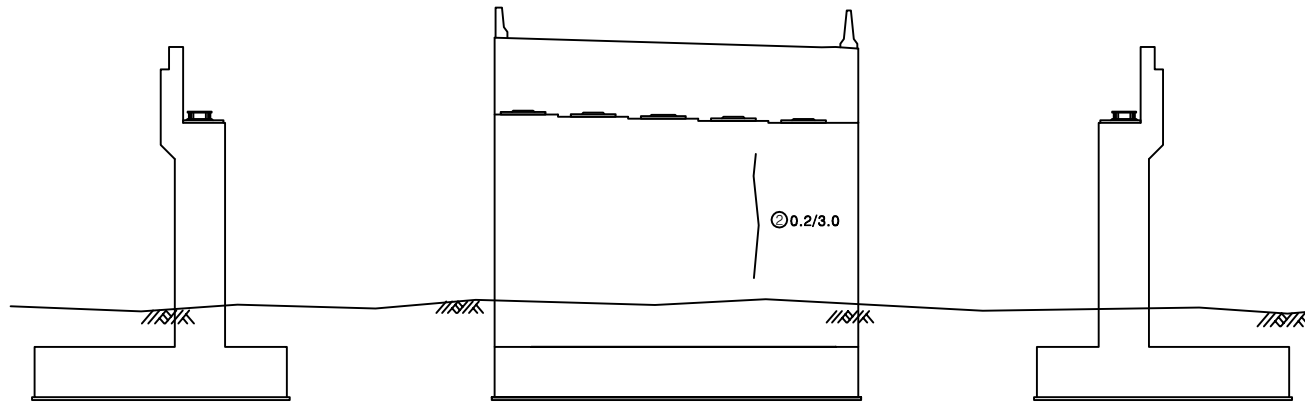
| 번호 | 구분 | 부재 | 손상내용 | 손상현황 | | | | | 비고 |
|---|---|---|---|---|---|---|---|---|---|
| 2 | 19하 | 교대 | 균열(0.3mm미만) | 0.2 | 3.0 | | 3.00 | m | 1 |
| 3 | 23하 | 교량받침 | 무수축물탈 균열 | 0.1 | 0.2 | | 0.80 | m | 4 |

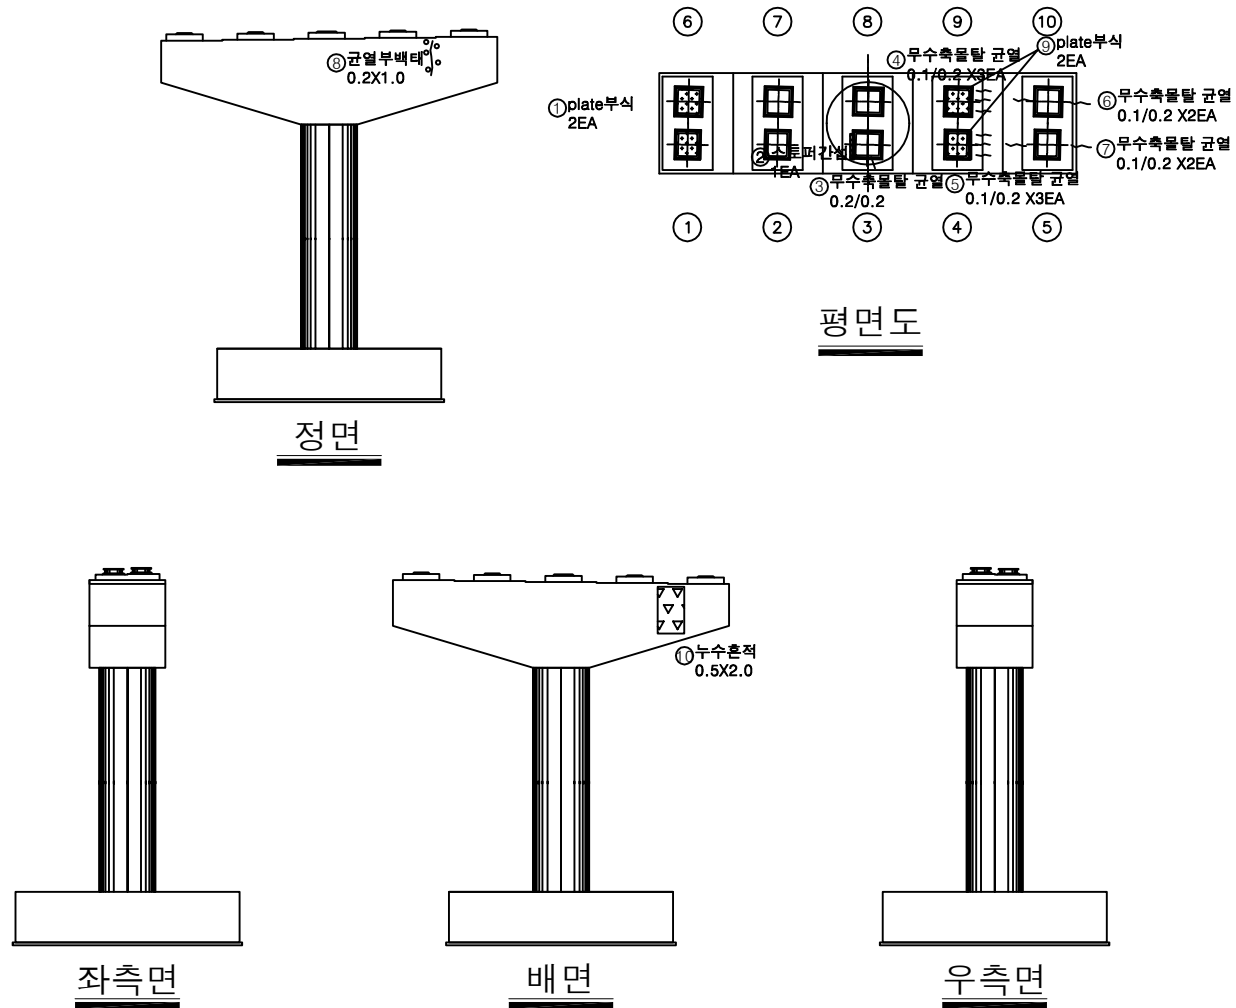
| 번호 | 구분 | 부재 | 손상내용 | 손상현황 | | | | | 비고 |
|---|---|---|---|---|---|---|---|---|---|
| 1 | 19하 | 교량받침 | plate 부식 | | | | 2.00 | EA | 2 |
| 3 | 19하 | 교량받침 | 무수축물탈 균열 | 0.2 | 0.2 | | 0.20 | m | 1 |
| 4 | 21하 | 교량받침 | 무수축물탈 균열 | 0.1 | 0.2 | | 0.60 | m | 3 |
| 5 | 21하 | 교량받침 | 무수축물탈 균열 | 0.1 | 0.2 | | 0.60 | m | 3 |
| 6 | 21하 | 교량받침 | 무수축물탈 균열 | 0.1 | 0.2 | | 0.40 | m | 2 |
| 7 | 21하 | 교량받침 | 무수축물탈 균열 | 0.1 | 0.2 | | 0.40 | m | 2 |
| 8 | 23하 | 교각 | 균열부백태 | 0.2 | 1.0 | | 0.20 | m <sup>2</sup> | 1 |
| 9 | 23하 | 교량받침 | plate 부식 | | | | 2.00 | EA | 2 |
| 10 | 23하 | 교각 | 누수흔적 | 0.5 | 2.0 | 1.00 | m <sup>2</sup> | | 1 |
