상주영천고속도로 시설물 안전·하자점검 및 성능평가 용역  
(2023년 하반기 성능평가)

# 외 관 조 사 망 도

내포교

2023.12

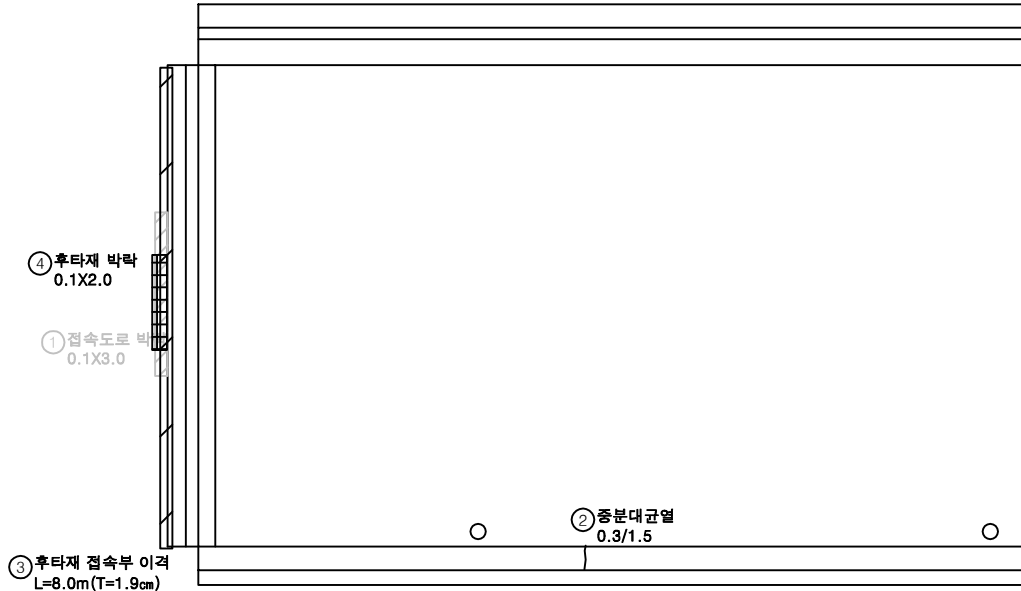
ID : 내포교 슬래브상면 S1 (상주방향)

| 번호 | 구분 | 부재 | 손상내용 | 손상현황 | | | | | 비고 |
|---|---|---|---|---|---|---|---|---|---|
| 1 | 19하 | 교면포장 | 접속도로 박락 | | 0.1 | 3.0 | 0.30 | m <sup>2</sup> | 1 |
| 2 | 19하 | 중분대 | 중분대 균열 | 0.3 | 1.5 | | 1.50 | m | 1 |
| 3 | 23하 | 교면포장 | 후타재 접속부 이격 | | 8.0 | | 8.00 | m | 1 |
| 4 | 23하 | 신속이음 | 후타재 박락 | | 0.1 | 2.0 | 0.20 | m <sup>2</sup> | 1 |

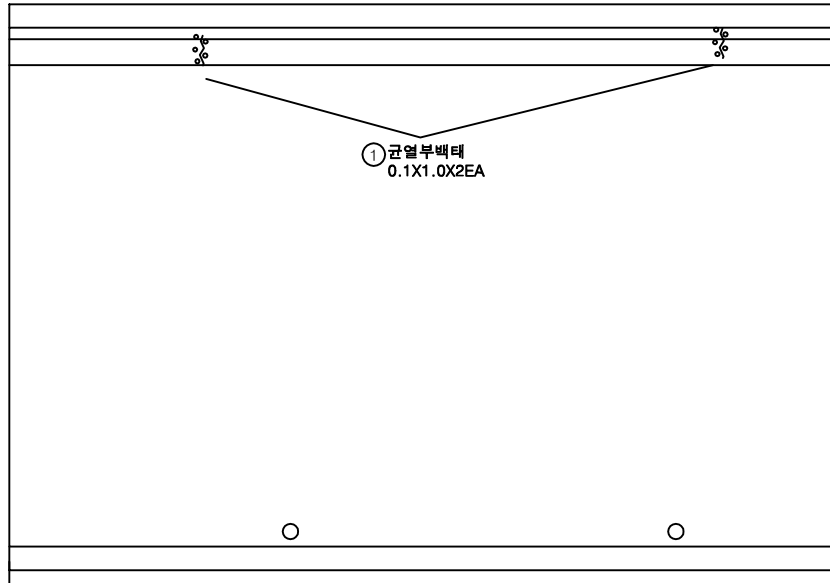
| 번호 | 구분 | 부재 | 손상내용 | 손상현황 | | | | | 비고 |
|---|---|---|---|---|---|---|---|---|---|
| 1 | 19하 | 방호벽 | 균열부백태 | | 0.1 | 1.0 | 0.20 | m <sup>2</sup> | 2 |

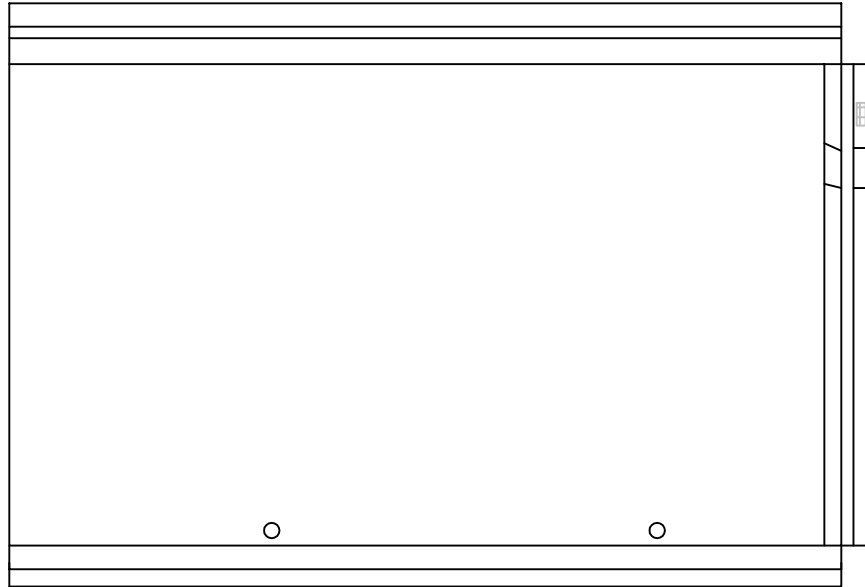
③ 접속도로 파손  
0.2X2.0② 후타재 파손  
0.1X0.2① 후타재 균열  
0.1/0.3X4EA

| 번호 | 구분 | 부재 | 손상내용 | 손상현황 | | | | | 비 고 |
|---|---|---|---|---|---|---|---|---|---|
| 1 | 19하 | 신축이음 | 후타재 균열 | 0.1 | 0.3 | | 1.20 | m | 4 |
| 2 | 19하 | 신축이음 | 후타재 파손 | | 0.1 | 0.2 | 0.02 | m <sup>2</sup> | 1 |
| 3 | 23하 | 교면포장 | 접속도로 파손 | | 0.2 | 2.0 | 0.40 | m <sup>2</sup> | 1 |

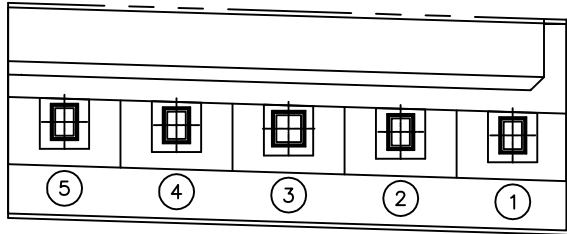
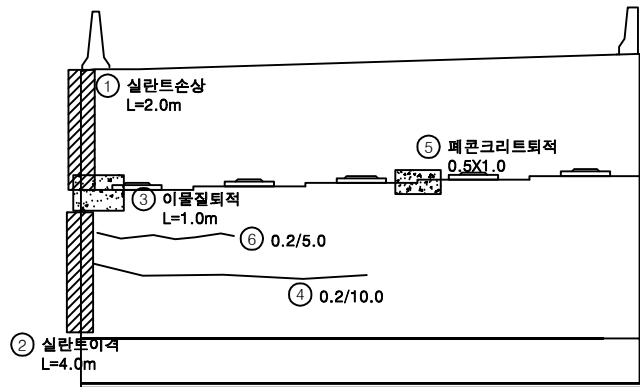
| 번호 | 구분 | 부재 | 손상내용 | 손상현황 | | | | | 비고 |
|---|---|---|---|---|---|---|---|---|---|
| 1 | 19하 | 교대 | 실란트 손상 | | 2.0 | | 2.00 | m | 1 |
| 4 | 19하 | 교대 | 균열(0.3mm미만) | 0.2 | 10.0 | | 10.00 | m | 1 |
| 6 | 23하 | 교대 | 균열(0.3mm미만) | 0.2 | 5.0 | | 5.00 | m | 1 |

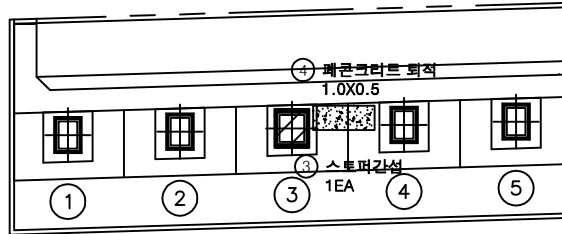
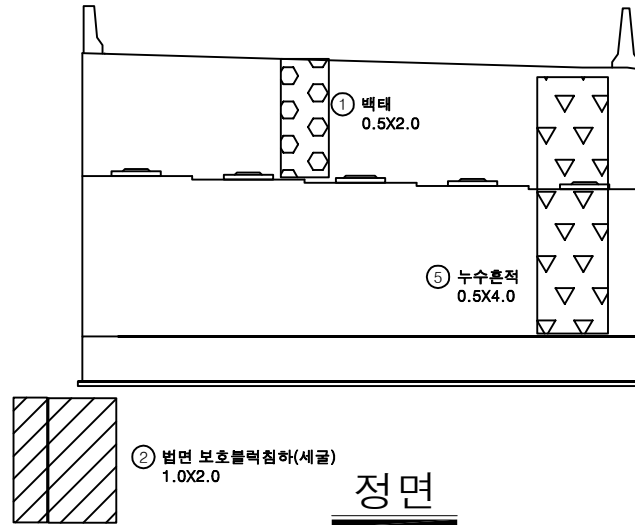
| 번호 | 구분 | 부재 | 손상내용 | 손상현황 | | | | | 비고 |
|---|---|---|---|---|---|---|---|---|---|
| 5 | 23하 | 교대 | 누수흔적 | | 0.5 | 4.0 | 2.00 | m <sup>2</sup> | 1 |

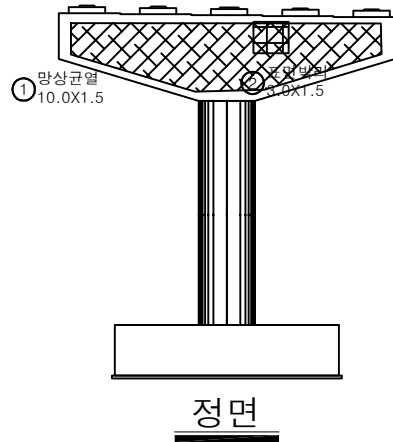
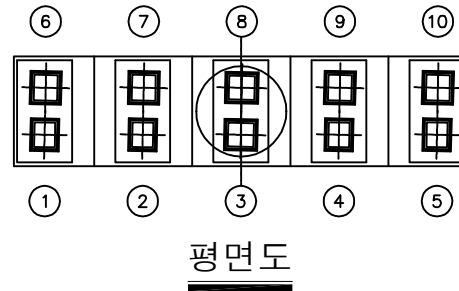
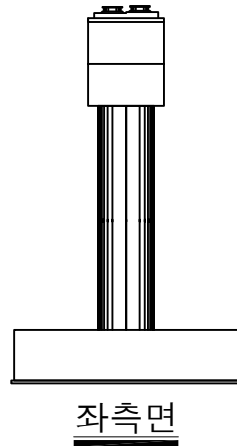
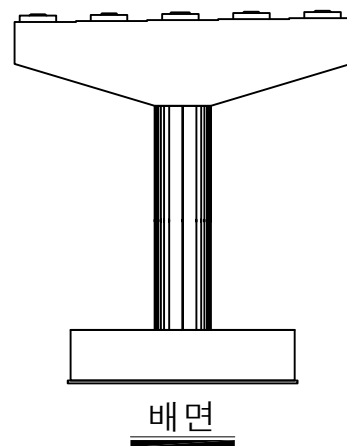
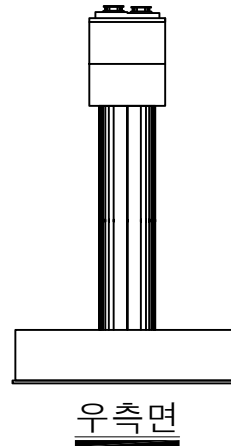
| 번호 | 구분 | 부재 | 손상내용 | 손상현황 | | | | | 비고 |
|---|---|---|---|---|---|---|---|---|---|
| 1 | 19하 | 교각 | 망상균열 | | 10.0 | 1.5 | 15.00 | m <sup>2</sup> | 1 |

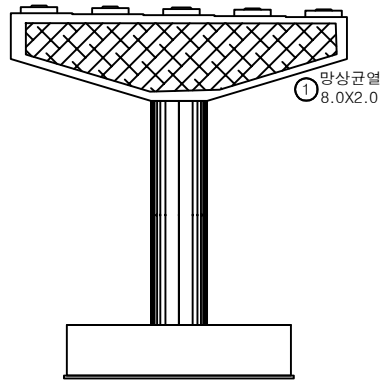
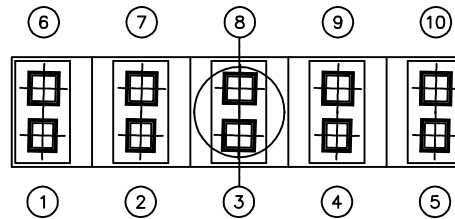
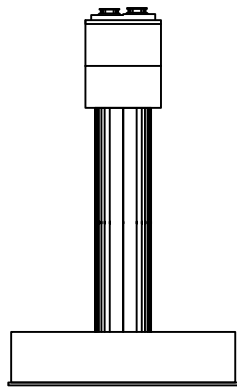
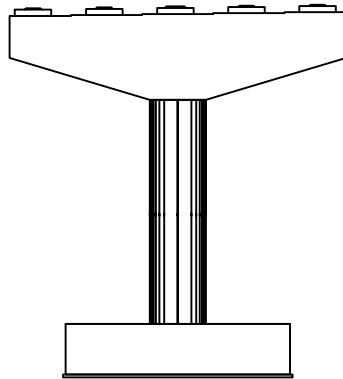
| 번호 | 구분 | 부재 | 손상내용 | 손상현황 | | | | | | 비 고 |
|---|---|---|---|---|---|---|---|---|---|---|
| 1 | 23하 | 교각 | 망상균열 | | 8.0 | 2.0 | 16.00 | m <sup>2</sup> | 1 | |

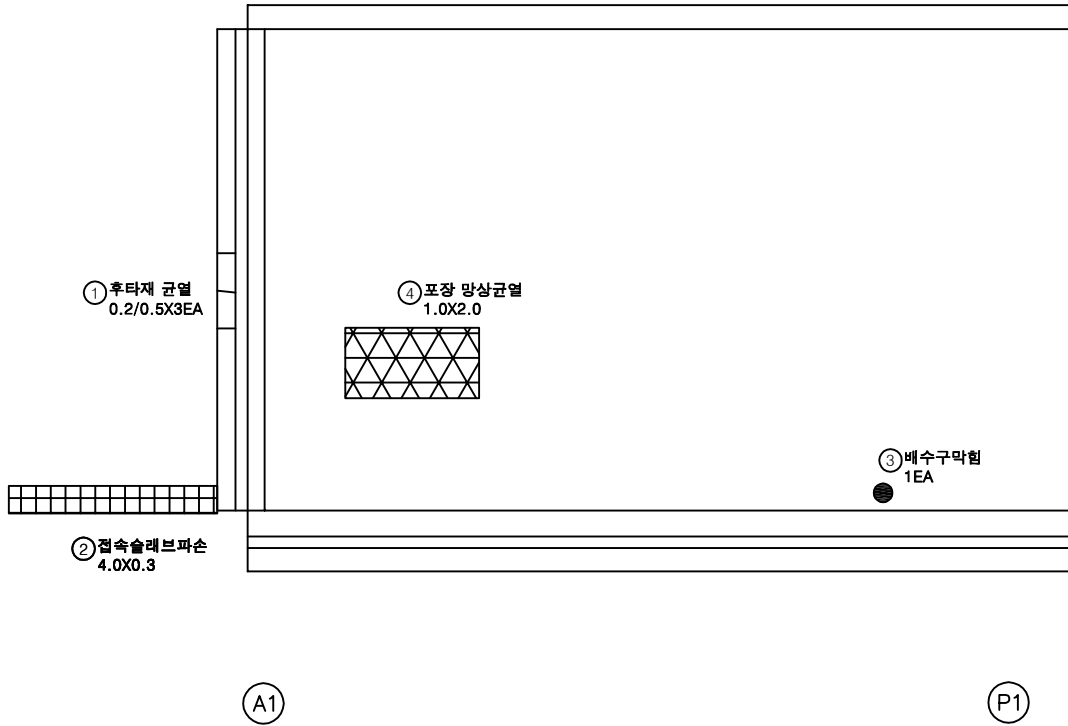
| 번호 | 구분 | 부재 | 손상내용 | 손상현황 | | | | | 비고 |
|---|---|---|---|---|---|---|---|---|---|
| 1 | 19하 | 신축이음 | 후타재 균열 | 0.2 | 0.5 | | 1.50 | m | 3 |
| 4 | 23하 | 교면포장 | 포장 망상균열 | | 1.0 | 2.0 | 2.00 | m² | 1 |

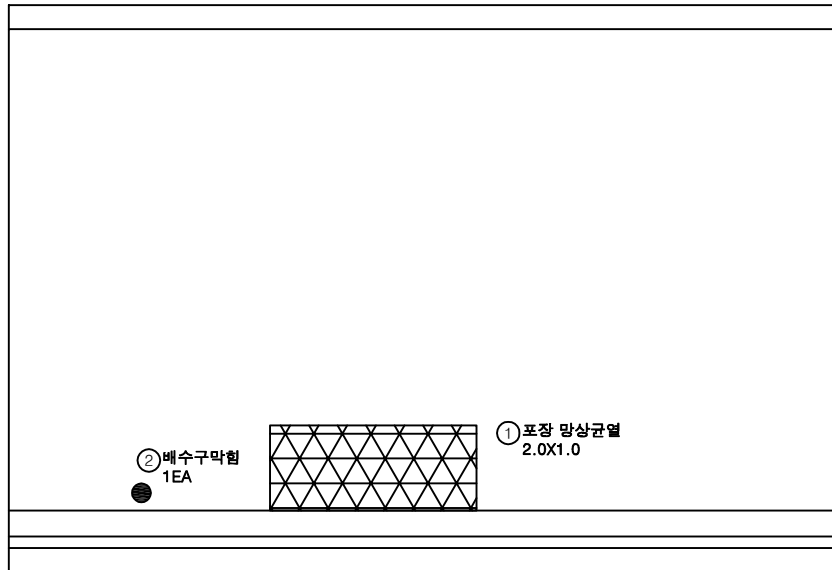
| 번호 | 구분 | 부재 | 손상내용 | 손상현황 | | | | | | 비 고 |
|---|---|---|---|---|---|---|---|---|---|---|
| 1 | 19하 | 교면포장 | 포장 망상균열 | | 2.0 | 1.0 | 2.00 | m <sup>2</sup> | 1 | |

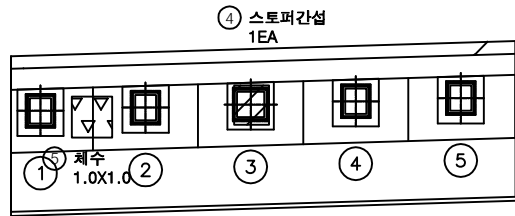
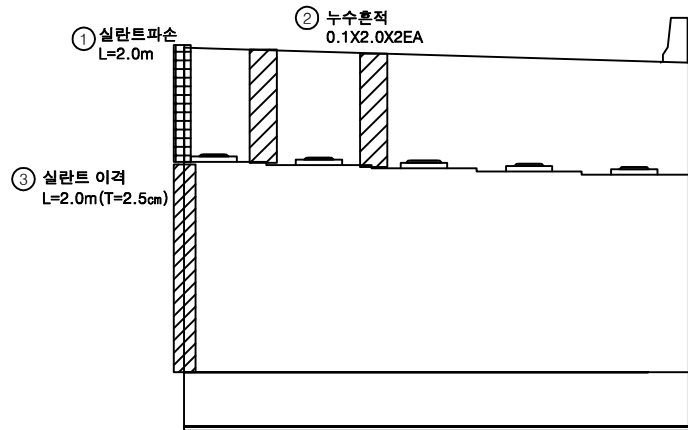
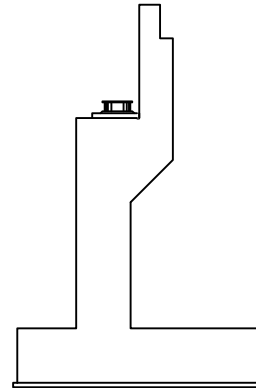
| 번호 | 구분 | 부재 | 손상내용 | 손상현황 | | | | | | 비고 |
|---|---|---|---|---|---|---|---|---|---|---|
| 2 | 19하 | 교대 | 누수흔적 | | 0.1 | 2.0 | 0.40 | m² | 2 | |

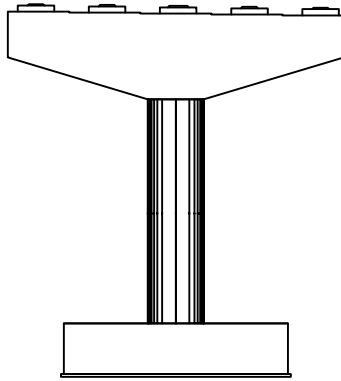
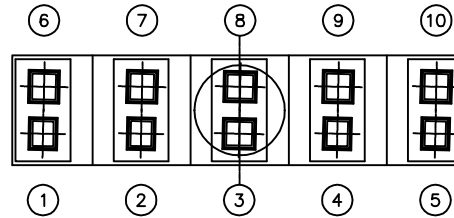
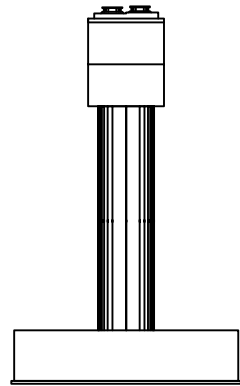
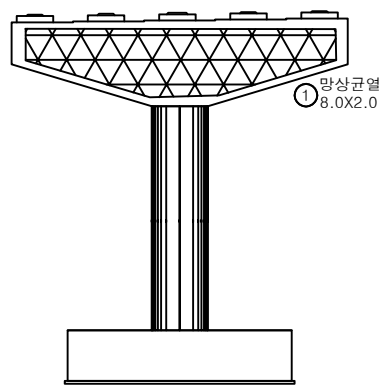
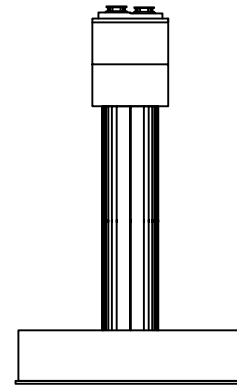
| 번호 | 구분 | 부재 | 손상내용 | 손상현황 | | | | | 비고 |
|---|---|---|---|---|---|---|---|---|---|
| 1 | 23하 | 교각 | 망상균열 | | 8.0 | 2.0 | 16.00 | m <sup>2</sup> | 1 |

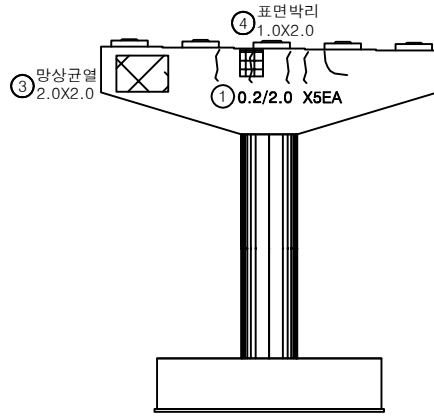
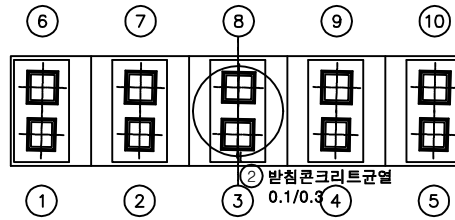
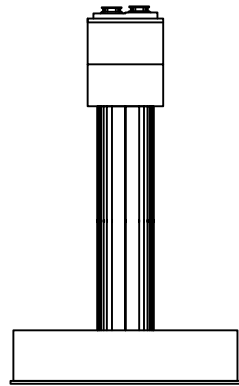
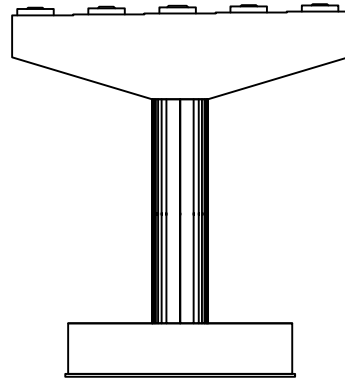
ID : 내포교 교각 P2 (영천방향)

| 번호 | 구분 | 부재 | 손상내용 | 손상현황 | | | | | 비고 |
|---|---|---|---|---|---|---|---|---|---|
| 1 | 21하 | 교각 | 균열(0.3mm미만) | 0.2 | 2.0 | | 10.00 | m | 5 |
| 2 | 21하 | 교량받침 | 받침콘크리트 균열 | 0.1 | 0.3 | | 0.30 | m | 1 |
| 3 | 23하 | 교각 | 망상균열 | | 2.0 | 2.0 | 4.00 | m <sup>2</sup> | 1 |
