## 12. 내리교

## 12.1 상주방향

## 12.2 영천방향

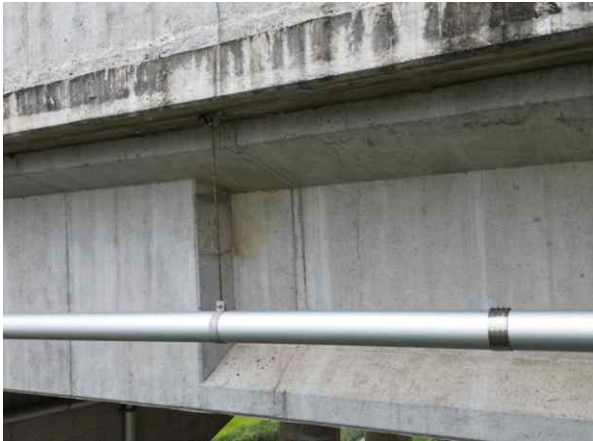
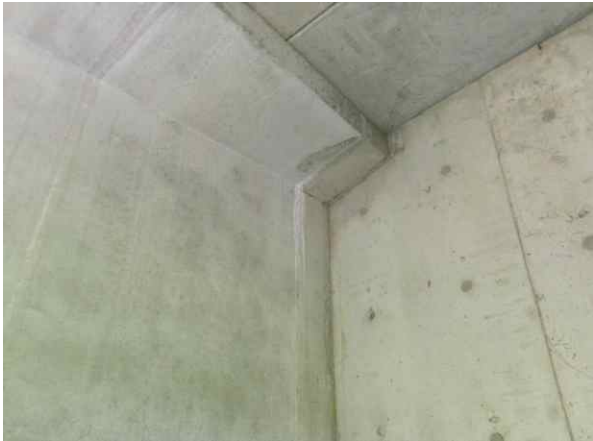
| • S1-G1 (0.1m×1.5m) | | • S4-G2 백태 (0.1m×0.5m) | |
| • 우수유입, 수분침투 등 | | • 우수유입, 수분침투 등 | |

| • 표면처리 | | • 표면처리 | |

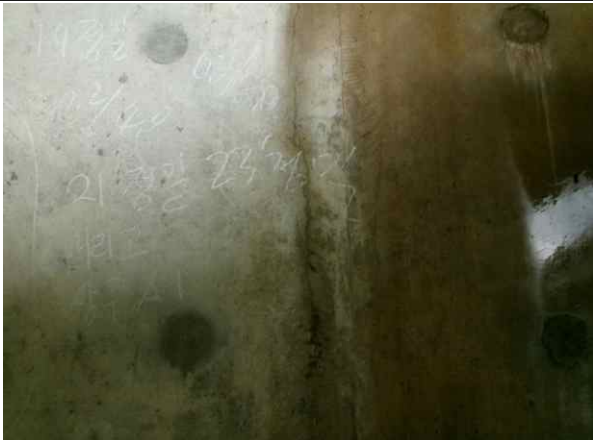
| • A1 균열 (0.3mm/5.0m) | | • A1 실란트 파손 (4.0m) | |
| • 건조수축, 거푸집 조기탈형 등 | | • 공용기간 증가, 우수유입 | |

| • 주입보수 | | • 실란트 충전 | |

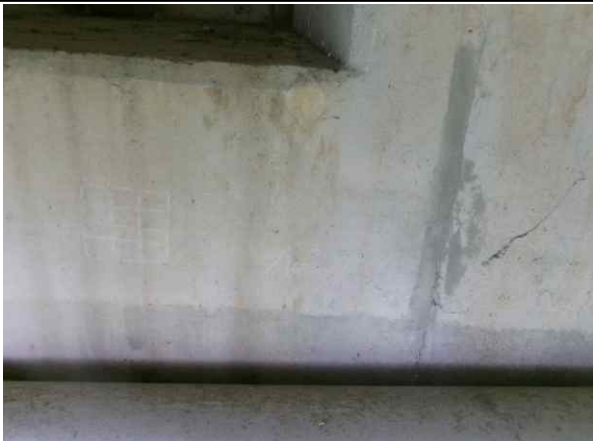
| • A2 균열 (0.2mm/1.0m) | | • A2 법면 표층유실 (1.0m×10.0m) | |
| • 건조수축, 거푸집 조기탈형 등 | | • 우수유입, 공용기간 증가 등 | |

| • 표면처리 | | • 표면처리 | |

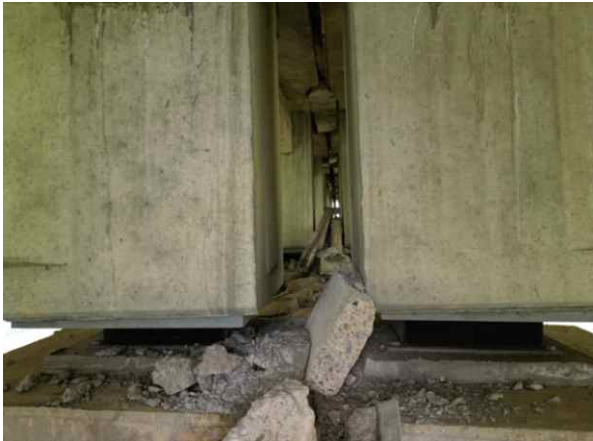
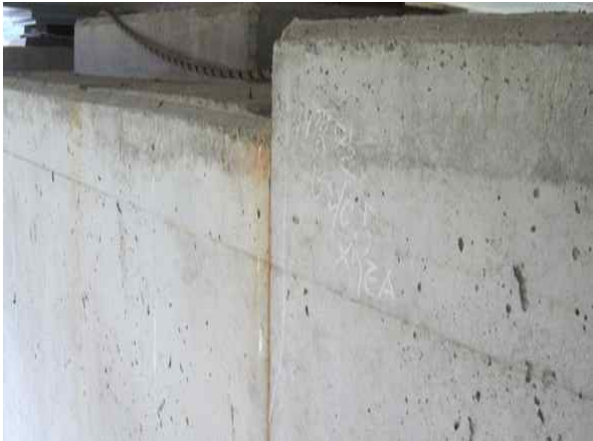
| <ul style="list-style-type: none"> <li>• P3 폐자재 적치(1EA)</li> <li>• 시공미흡 등</li> <li>• 청소</li> </ul> | | <ul style="list-style-type: none"> <li>• P4 균열(0.2mm/0.5m)</li> <li>• 건조수축, 거푸집 조기탈형 등</li> <li>• 표면처리</li> </ul> | |

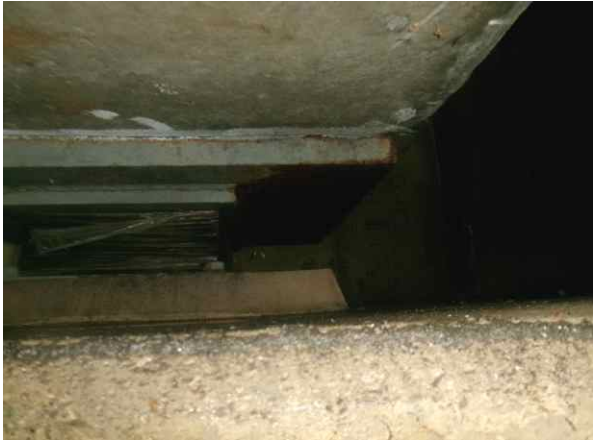
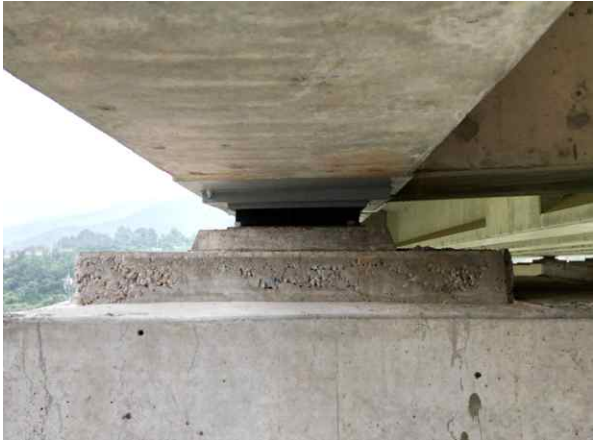
| <ul style="list-style-type: none"> <li>• A2-Sh2 플레이트 부식</li> <li>• 장기공용, 습기흡착</li> <li>• 재도장</li> </ul> | | <ul style="list-style-type: none"> <li>• P1-Sh1 반침콘크리트 재료분리(0.5m×1.0)</li> <li>• 다짐미흡, 거푸집 조기탈형 등</li> <li>• 단면보수</li> </ul> | |

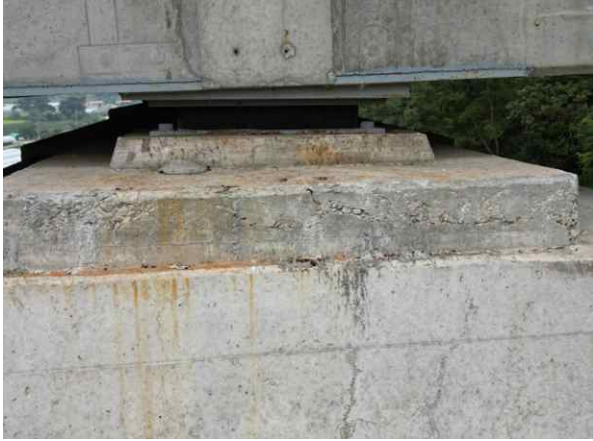
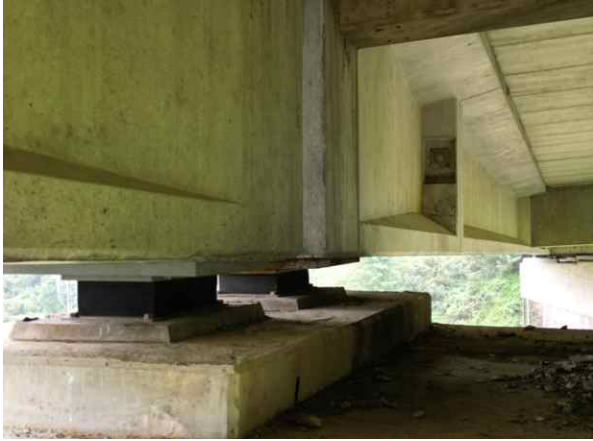
| <ul style="list-style-type: none"> <li>• P1-Sh1 반침콘크리트 재료분리(0.5m×1.0)</li> <li>• 다짐미흡, 거푸집 조기탈형 등</li> <li>• 단면보수</li> </ul> | | <ul style="list-style-type: none"> <li>• P3-Sh1 플레이트 부식</li> <li>• 장기공용, 습기흡착</li> <li>• 재도장</li> </ul> | |

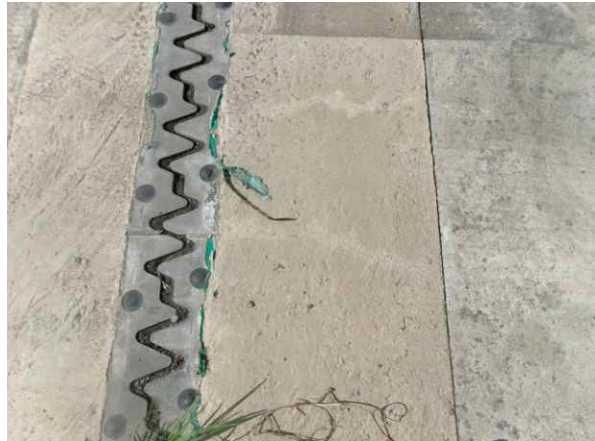
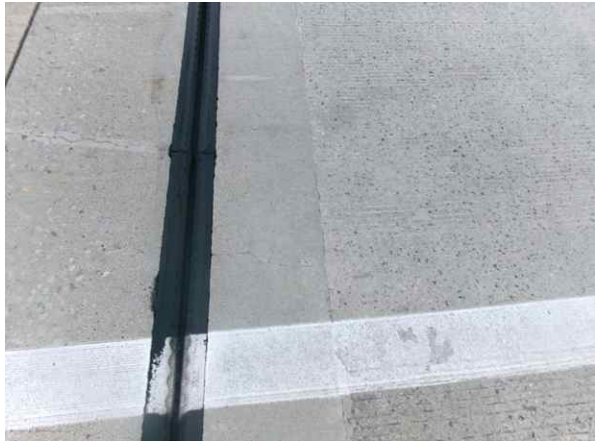
| <ul style="list-style-type: none"> <li>• A1 균열(0.1mm/0.5m ×2EA)</li> </ul> | | <ul style="list-style-type: none"> <li>• A2 후타재 균열(0.1mm/0.3m ×3EA)</li> </ul> | |
| • 건조수축, 장기공용, 차량윤하중 | | • 건조수축, 장기공용, 차량윤하중 | |

| • 표면처리 | | • 표면처리 | |

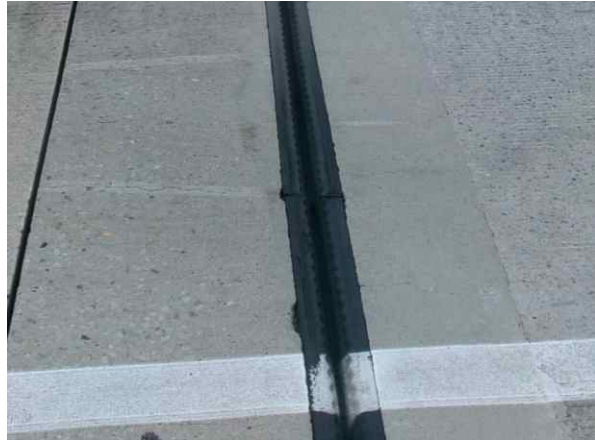
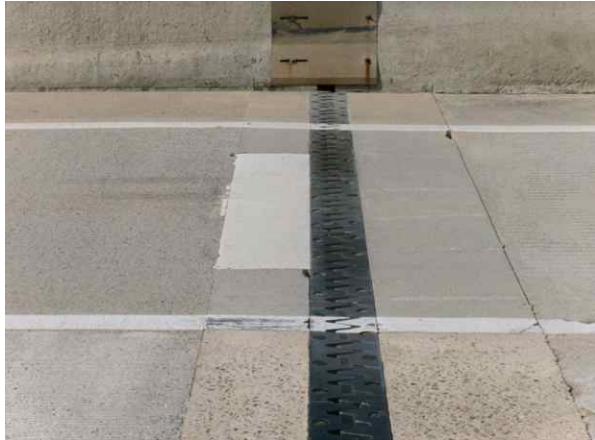
| • A2 본체 고무재 파손(6.0m) | | • A2 후타재 파손 보수실시 | |
| • 장기공용, 차량윤하중 등 | | • - | |

| • 주의관찰 | | • - | |

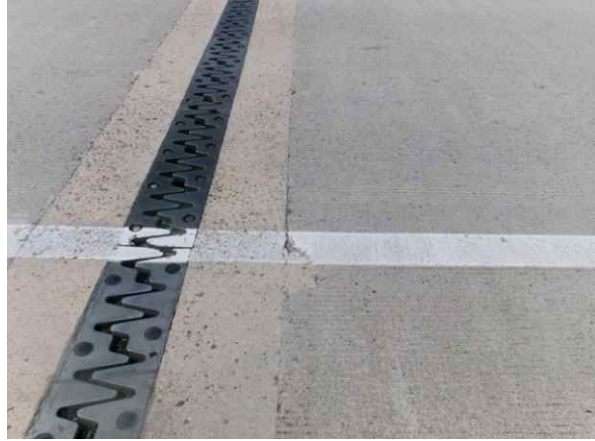
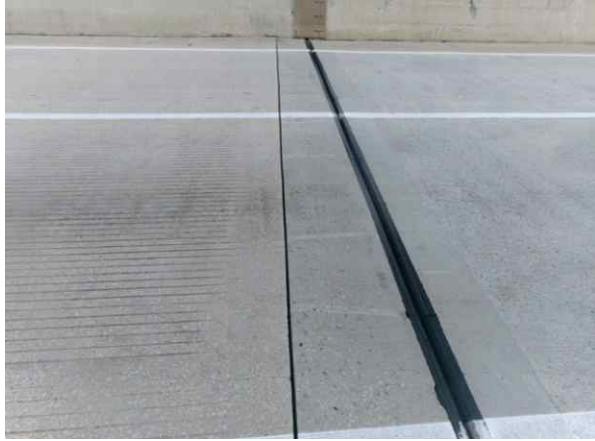
| • S3 포장 박리(0.1m×0.3m) | | • S5 후타재 접속부 이격(9.0m) | |
| • 공용기간 증가, 차량윤하중 | | • 공용기간 증가, 접속부 침하 | |

| • 단면보수 | | • 주의관찰 | |

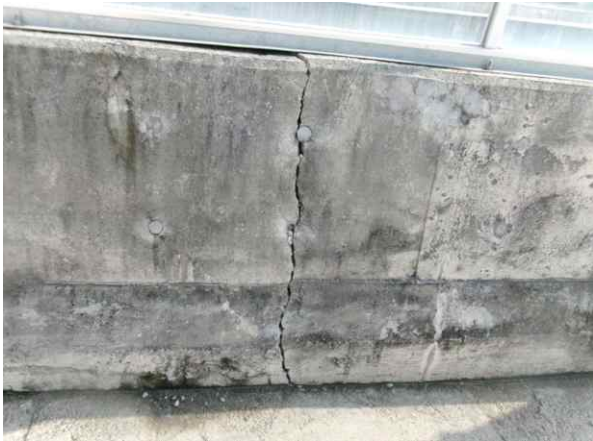
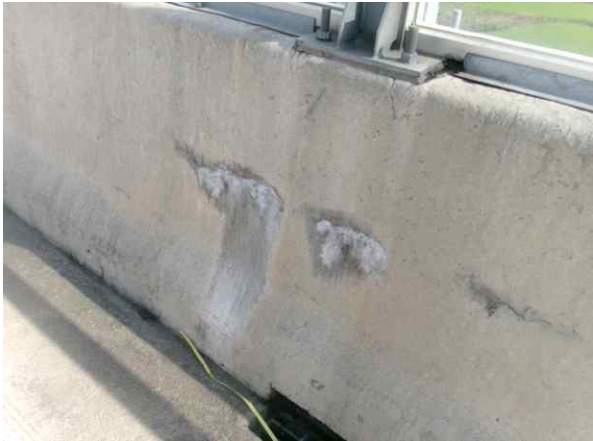
| <ul style="list-style-type: none"> <li>• S1 접속부 이격(1.5m)</li> </ul> | | <ul style="list-style-type: none"> <li>• S3 방호벽 백태(1.0m×0.5m)</li> </ul> | |
| <ul style="list-style-type: none"> <li>• 공용기간 증가, 접속부 침하</li> </ul> | | <ul style="list-style-type: none"> <li>• 수분접촉, 장기공용</li> </ul> | |

| <ul style="list-style-type: none"> <li>• 주의관찰</li> </ul> | | <ul style="list-style-type: none"> <li>• 표면처리</li> </ul> | |

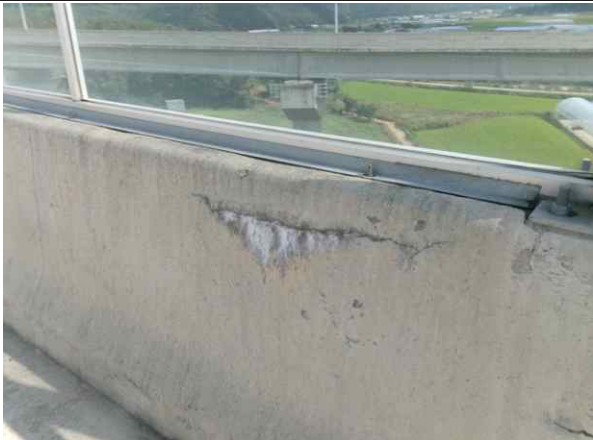
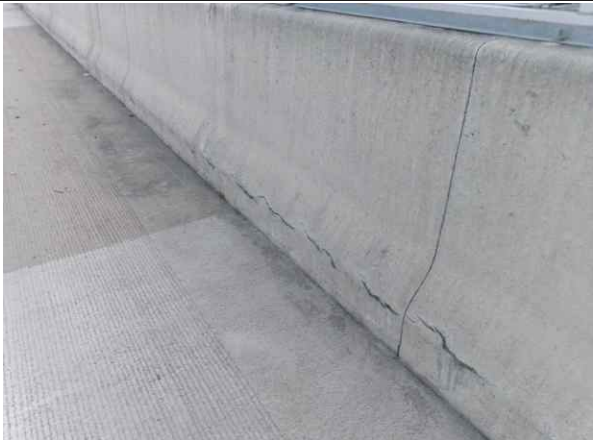
| <ul style="list-style-type: none"> <li>• S3 방호벽 백태(1.0m×0.2m)</li> </ul> | | <ul style="list-style-type: none"> <li>• S4 방호벽 균열(0.2mm/4.0m)</li> </ul> | |
| <ul style="list-style-type: none"> <li>• 수분접촉, 장기공용</li> </ul> | | <ul style="list-style-type: none"> <li>• 건조수축, 거푸집 조기탈형 등</li> </ul> | |

| <ul style="list-style-type: none"> <li>• 표면처리</li> </ul> | | <ul style="list-style-type: none"> <li>• 표면처리</li> </ul> | |

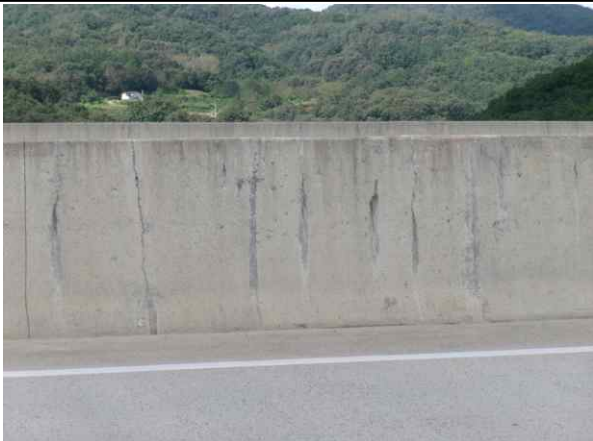
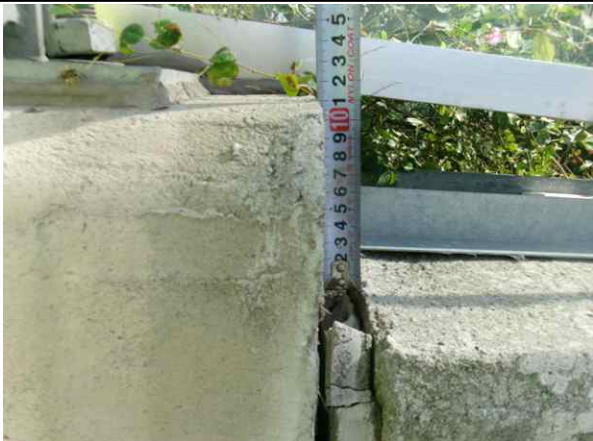
| <ul style="list-style-type: none"> <li>• S4 중앙분리대 균열(0.2mm/1.5m)</li> </ul> | | <ul style="list-style-type: none"> <li>• S5 방호벽 접속부 단차(1.5m)</li> </ul> | |
| <ul style="list-style-type: none"> <li>• 건조수축, 거푸집 조기탈형 등</li> </ul> | | <ul style="list-style-type: none"> <li>• 공용기간 증가, 접속부 침하</li> </ul> | |

| <ul style="list-style-type: none"> <li>• 표면처리</li> </ul> | | <ul style="list-style-type: none"> <li>• 주의관찰</li> </ul> | |

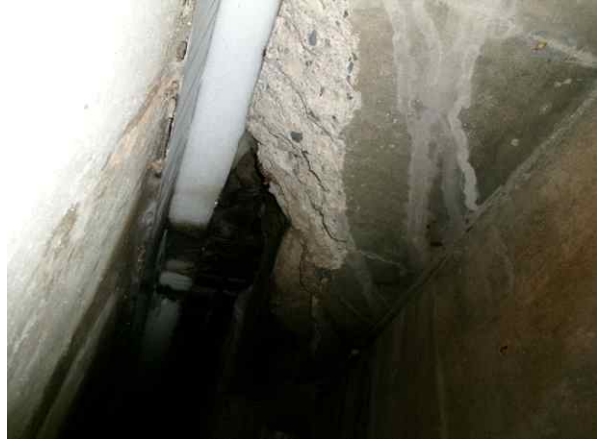
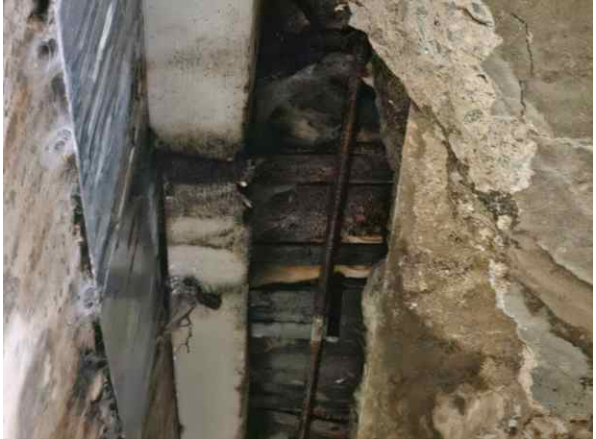
| <ul style="list-style-type: none"> <li>• S1 및 철근노출(0.5m×2.0m)</li> </ul> | | <ul style="list-style-type: none"> <li>• S1 파손 및 철근노출(0.5m×2.0m)</li> </ul> | |
| <ul style="list-style-type: none"> <li>원 인</li> <li>• 시공미흡, 다짐미흡 등</li> </ul> | | <ul style="list-style-type: none"> <li>원 인</li> <li>• 시공미흡, 다짐미흡 등</li> </ul> | |

| <ul style="list-style-type: none"> <li>조치방안</li> <li>• 단면보수(방청)</li> </ul> | | <ul style="list-style-type: none"> <li>조치방안</li> <li>• 단면보수(방청)</li> </ul> | |

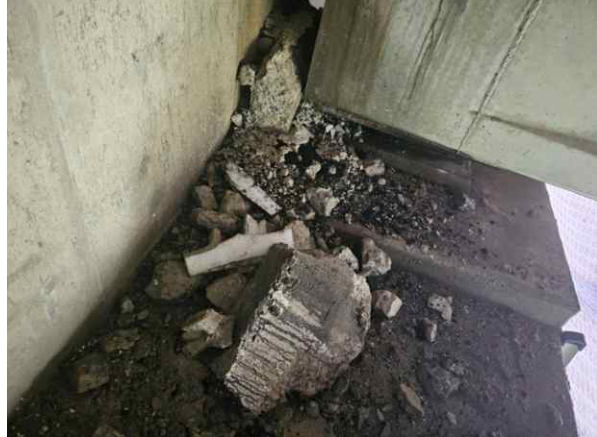
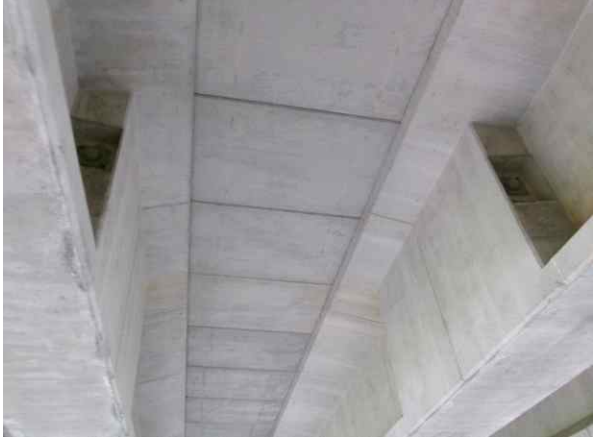
| <ul style="list-style-type: none"> <li>손상현황</li> <li>• S1 파손 및 철근노출(0.5m×2.0m)</li> </ul> | | <ul style="list-style-type: none"> <li>손상현황</li> <li>• S4 상태양호</li> </ul> | |
| <ul style="list-style-type: none"> <li>원 인</li> <li>• 시공미흡, 다짐미흡 등</li> </ul> | | <ul style="list-style-type: none"> <li>원 인</li> <li>• -</li> </ul> | |

| <ul style="list-style-type: none"> <li>조치방안</li> <li>• 단면보수(방청)</li> </ul> | | <ul style="list-style-type: none"> <li>조치방안</li> <li>• -</li> </ul> | |

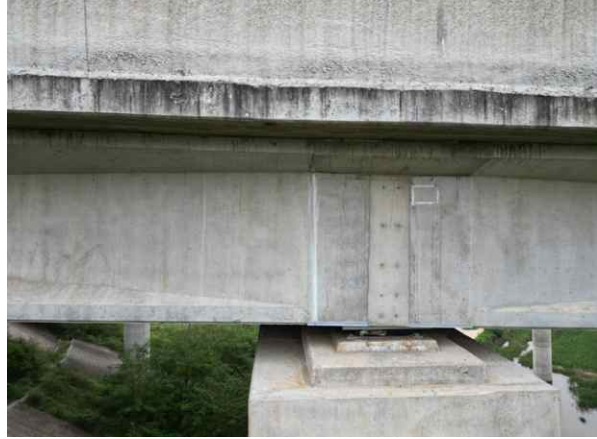
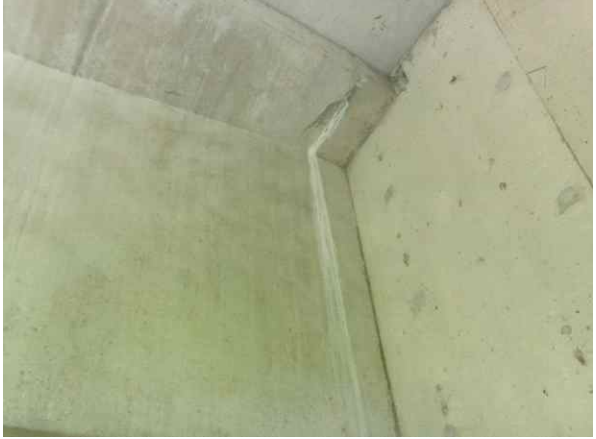
| <ul style="list-style-type: none"> <li>손상현황</li> <li>• S1-G5 균열부백태(0.1m×1.5m)</li> </ul> | | <ul style="list-style-type: none"> <li>손상현황</li> <li>• S4-G2 백태(0.1m×0.5m)</li> </ul> | |
| <ul style="list-style-type: none"> <li>원 인</li> <li>• 우수유입, 수분침투 등</li> </ul> | | <ul style="list-style-type: none"> <li>원 인</li> <li>• 우수유입, 수분침투 등</li> </ul> | |

| <ul style="list-style-type: none"> <li>조치방안</li> <li>• 표면처리</li> </ul> | | <ul style="list-style-type: none"> <li>조치방안</li> <li>• 표면처리</li> </ul> | |

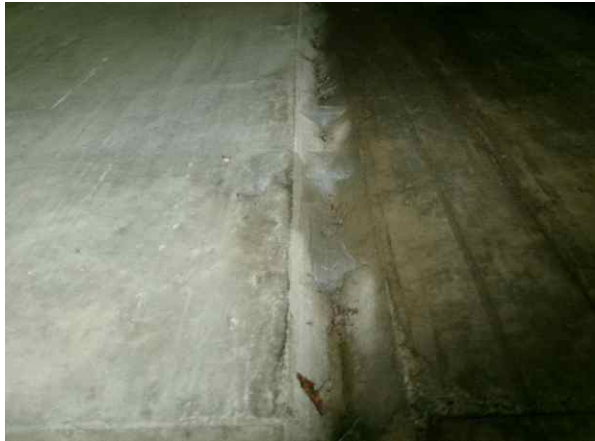
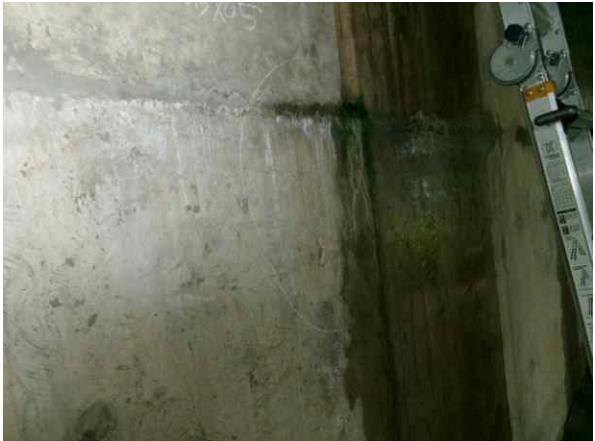
| <ul style="list-style-type: none"> <li>• A1 균열(0.2mm/5.0m)</li> </ul> | | <ul style="list-style-type: none"> <li>• A1 백태(0.3m×0.5m)</li> </ul> | |
| <ul style="list-style-type: none"> <li>• 건조수축, 거푸집 조기탈형 등</li> <li>• 표면처리</li> </ul> | | <ul style="list-style-type: none"> <li>• 우수유입, 수분침투 등</li> <li>• 표면처리</li> </ul> | |

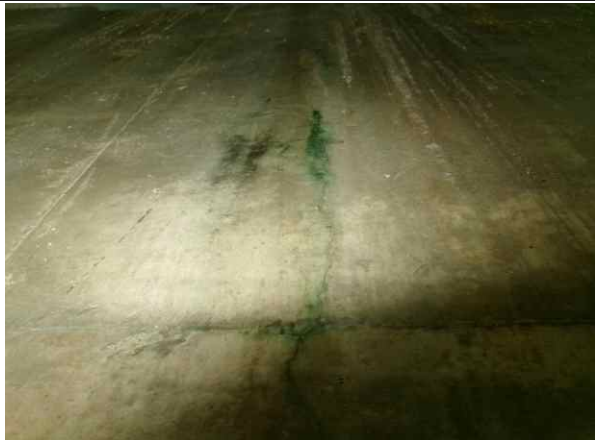
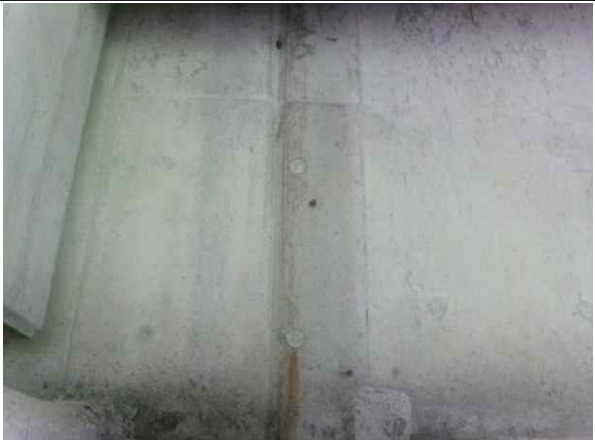
| <ul style="list-style-type: none"> <li>• A1 균열(0.4mm/4.0m)</li> <li>• 건조수축, 거푸집 조기탈형 등</li> <li>• 주입보수</li> </ul> | | <ul style="list-style-type: none"> <li>• A2 균열(0.3mm/2.5m)</li> <li>• 건조수축, 거푸집 조기탈형 등</li> <li>• 주입보수</li> </ul> | |

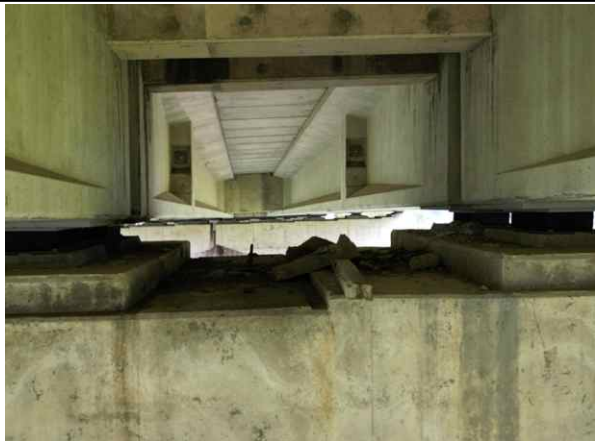
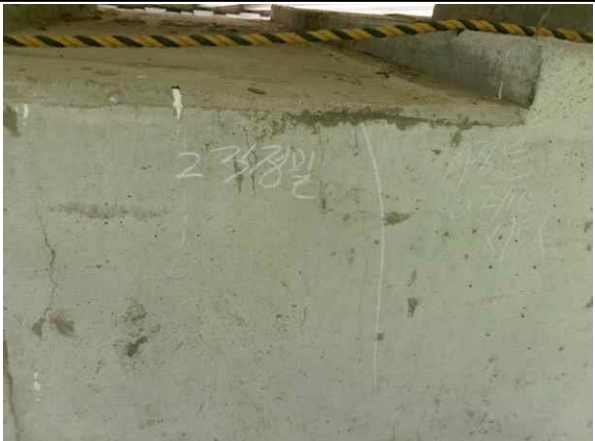
| <ul style="list-style-type: none"> <li>• P3 폐자재 적치 1EA</li> <li>• 시공미흡 등</li> <li>• 정비</li> </ul> | | <ul style="list-style-type: none"> <li>• P4 균열(0.2mm/1.0m ×9EA)</li> <li>• 건조수축, 거푸집 조기탈형 등</li> <li>• 표면처리</li> </ul> | |

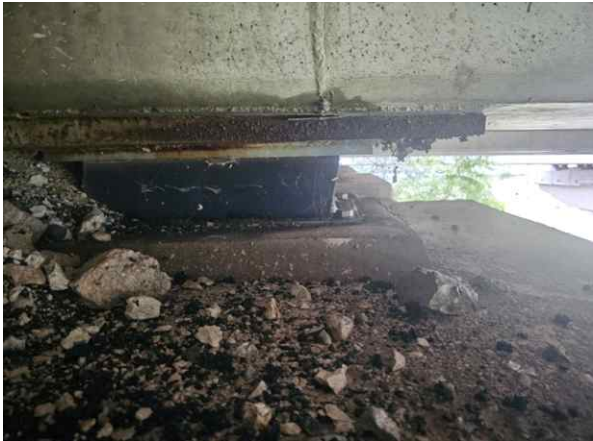
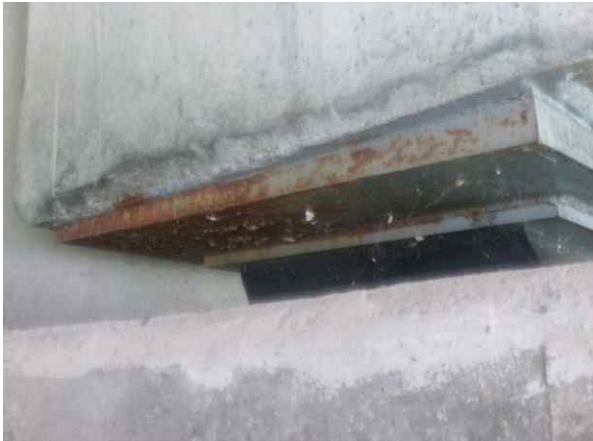
| <ul style="list-style-type: none"> <li>• A1-Sh3 플레이트 부식</li> </ul> | | <ul style="list-style-type: none"> <li>• P2-Sh4 플레이트 부식</li> </ul> | |
| <ul style="list-style-type: none"> <li>• 장기공용, 습기흡착</li> <li>• 재도장</li> </ul> | | <ul style="list-style-type: none"> <li>• 장기공용, 습기흡착</li> <li>• 재도장</li> </ul> | |

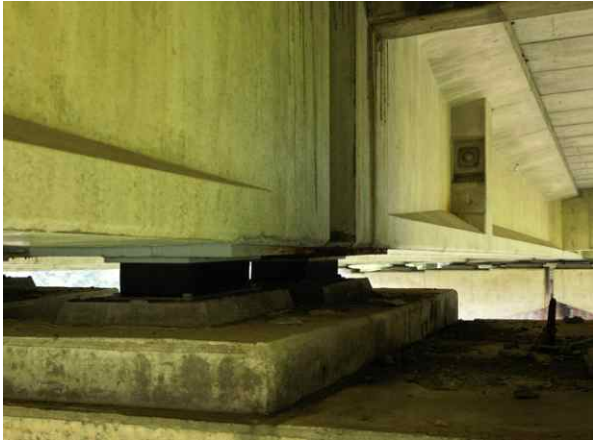
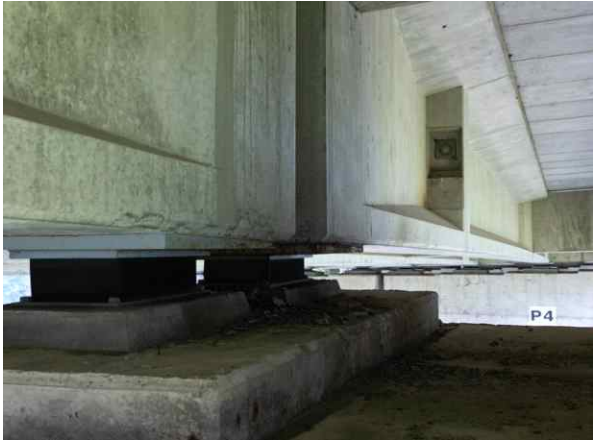
| <ul style="list-style-type: none"> <li>• P3-Sh1,6 플레이트 부식</li> <li>• 장기공용, 습기흡착</li> <li>• 재도장</li> </ul> | | <ul style="list-style-type: none"> <li>• P3-Sh3,8 플레이트 부식</li> <li>• 장기공용, 습기흡착</li> <li>• 재도장</li> </ul> | |

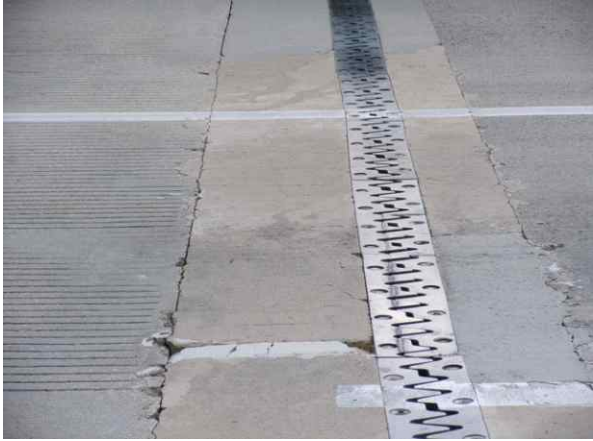
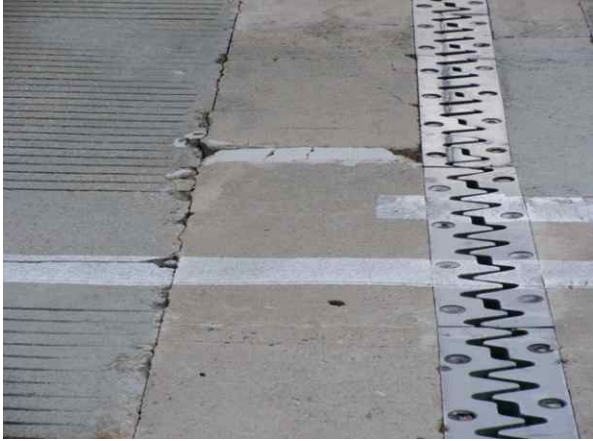
| <ul style="list-style-type: none"> <li>• A1 망상균열(0.5m×3.0m)</li> <li>• 건조수축, 장기공용, 차량윤하중</li> <li>• 표면처리</li> </ul> | | <ul style="list-style-type: none"> <li>• A1 후타재 파손(0.5m×0.2m)</li> <li>• 장기공용, 차량윤하중</li> <li>• 단면보수</li> </ul> | |

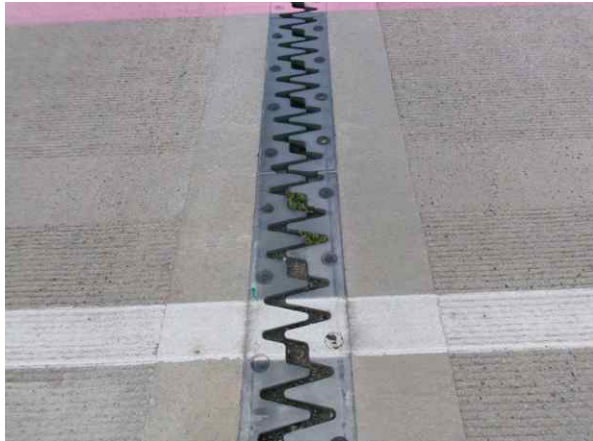
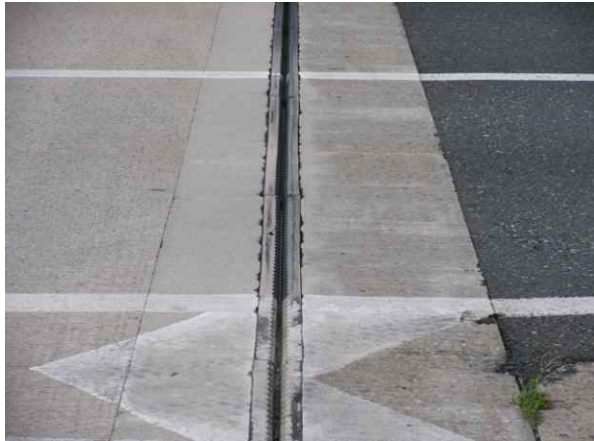
| <ul style="list-style-type: none"> <li>• P3 균열 (0.2mm/0.3m×6EA)</li> </ul> | | <ul style="list-style-type: none"> <li>• A2 고무재 파손 (7.0m)</li> </ul> | |
| <ul style="list-style-type: none"> <li>• 건조수축, 장기공용, 차량윤하중</li> </ul> | | <ul style="list-style-type: none"> <li>• 장기공용, 차량윤하중</li> </ul> | |

| <ul style="list-style-type: none"> <li>• 표면처리</li> </ul> | | <ul style="list-style-type: none"> <li>• 주의관찰</li> </ul> | |

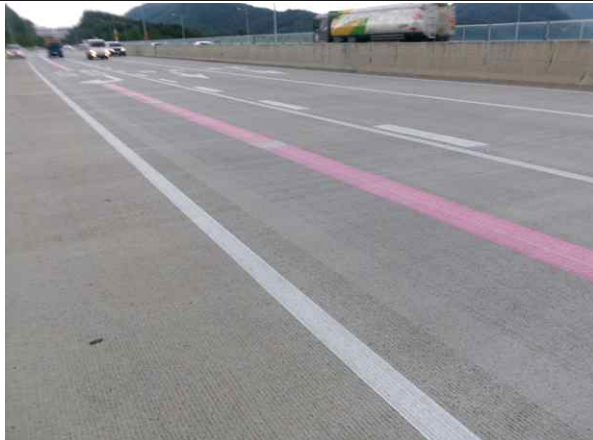
| <ul style="list-style-type: none"> <li>• S5 망상균열 (20.0m×3.0m)</li> </ul> | | <ul style="list-style-type: none"> <li>• 상태양호</li> </ul> | |
| <ul style="list-style-type: none"> <li>• 장기공용, 차량윤하중</li> </ul> | | - | |

| <ul style="list-style-type: none"> <li>• 표면처리</li> </ul> | | - | |

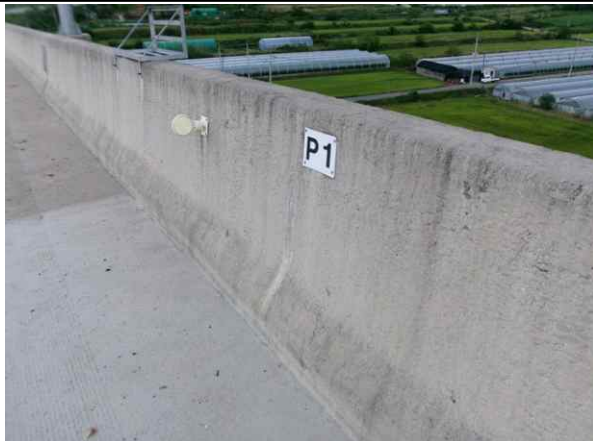
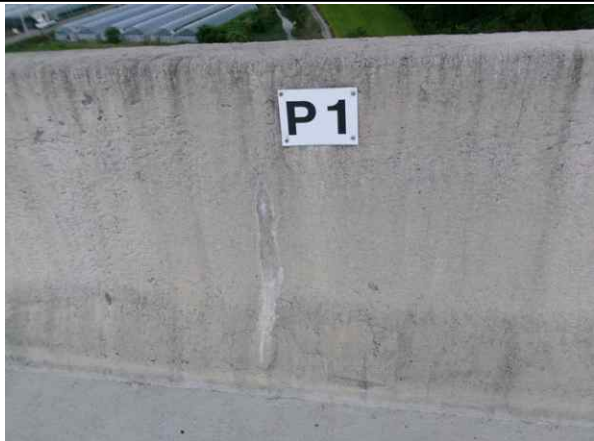
| <ul style="list-style-type: none"> <li>• S2 균열부백태 (0.1m×1.0m)</li> </ul> | | <ul style="list-style-type: none"> <li>• S2 균열부백태 (0.1m×1.0m)</li> </ul> | |
| <ul style="list-style-type: none"> <li>• 우수유입, 수분침투 등</li> </ul> | | <ul style="list-style-type: none"> <li>• 우수유입, 수분침투 등</li> </ul> | |

| <ul style="list-style-type: none"> <li>• 표면처리</li> </ul> | | <ul style="list-style-type: none"> <li>• 표면처리</li> </ul> | |
