# 11. 불당교

## 11. 불당교

본 시설물은 경상북도 구미시 장천면 오로리(상주영천고속도로 38.817~39.057km)에 위치한 교량으로서 총 연장 240.0m, 폭 25.4m, 왕복 4차로로 시공되어 있다.

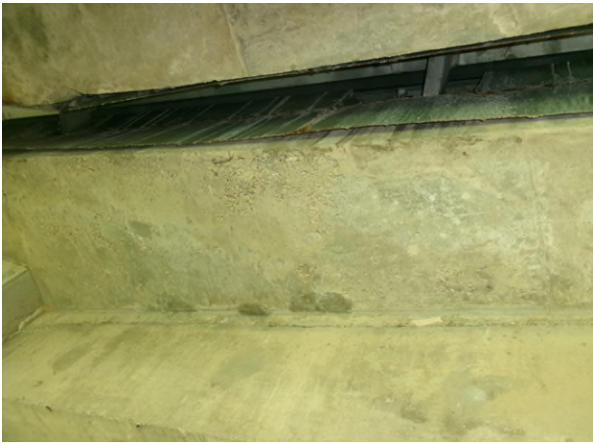
| 손상현황 | • S4 재료분리(1.0m×0.5m) | 손상현황 | • S4 재료분리(2.0m×0.5m) |
| 원 인 | • 시공미흡, 다짐미흡 등 | 원 인 | • 시공미흡, 다짐미흡 등 |

| 조치방안 | • 단면보수 | 조치방안 | • 단면보수 |

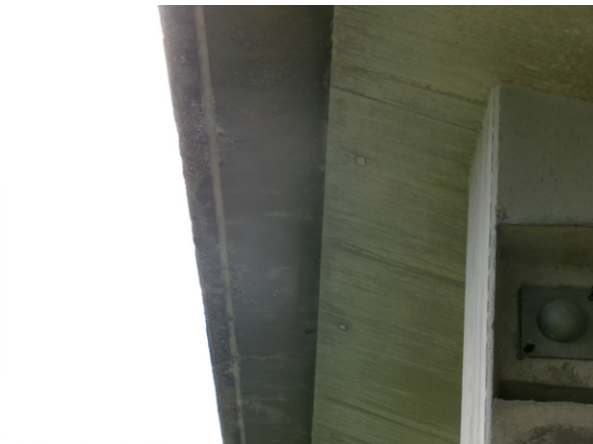
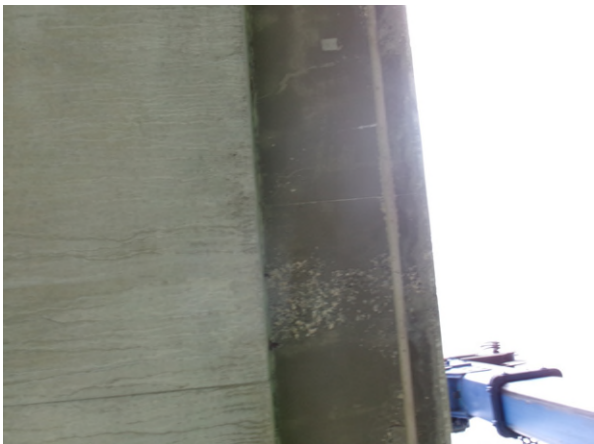
| 손상현황 | • S4 재료분리(30.0m×0.2m) | 손상현황 | • S4 재료분리(30.0m×0.2m) |
| 원 인 | • 시공미흡, 다짐미흡 등 | 원 인 | • 시공미흡, 다짐미흡 등 |

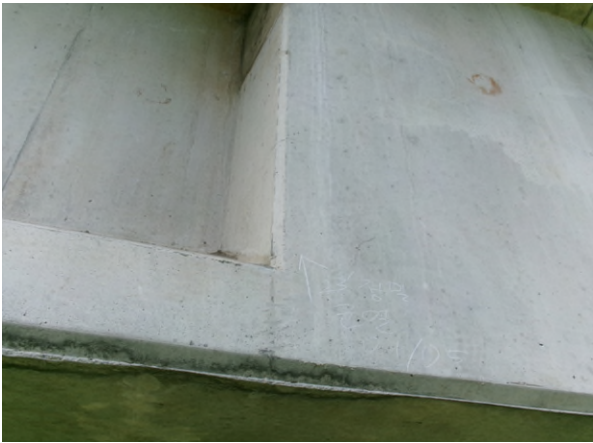
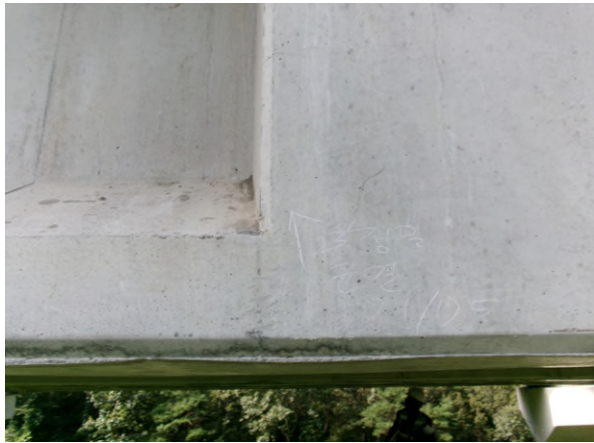
| 손상현황 | • S5-G1 균열(0.1mm/0.5m) | 손상현황 | • S5-G1 균열(0.1mm/0.5m) |
| 원 인 | • 건조수축, 온도변화 등 | 원 인 | • 건조수축, 온도변화 등 |

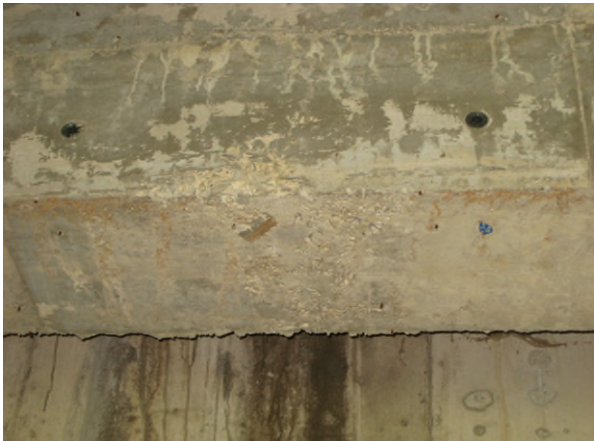
| 손상현황 | • S1 재료분리(0.5m×1.0m) | 손상현황 | • S6 재료분리(0.5m×0.5m) |
| 원 인 | • 시공미흡, 다짐미흡 등 | 원 인 | • 시공미흡, 다짐미흡 등 |

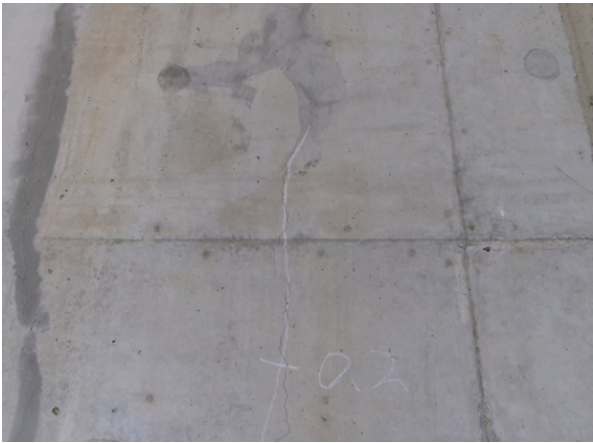
| 손상현황 | • A1 균열(0.2mm/3.0m) | 손상현황 | • A1 백태(0.1m×0.5m) |
| 원 인 | • 건조수축, 거푸집 조기탈형 등 | 원 인 | • 우수유입, 수분침투 등 |

| 조치방안 | • 표면처리 | 조치방안 | • 표면처리 |

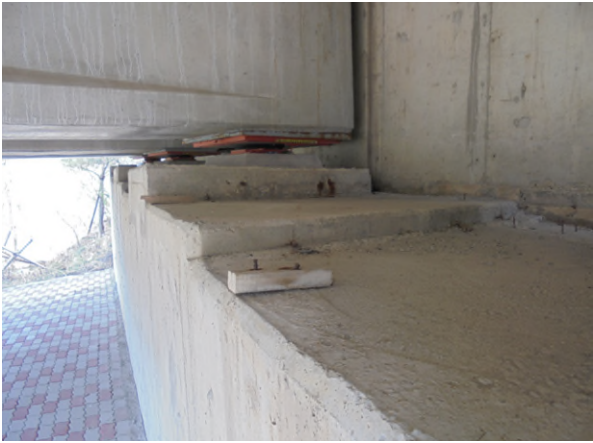
| 손상현황 | • A2 거푸집 미제거(L=10.0m) | 손상현황 | • A2 구체 상태양호 |
| 원 인 | • 시공미흡 | 원 인 | • - |

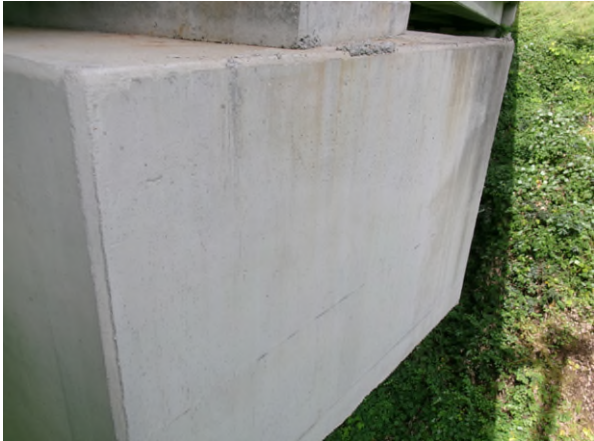
| 손상현황 | • P1 균열(0.3mm/3.0m) | 손상현황 | • P1 망상균열(2.0m×2.0m) |
| 원 인 | • 건조수축, 거푸집 조기탈형 등 | 원 인 | • 건조수축, 거푸집 조기탈형 등 |

| 조치방안 | • 주입보수 | 조치방안 | • 표면처리 |

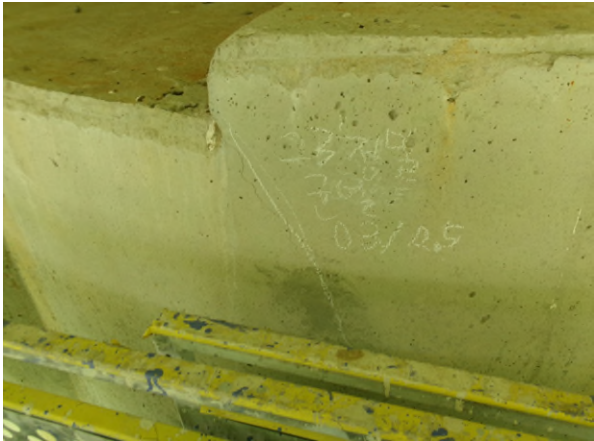
| 손상현황 | • P1 페콘크리트 퇴적(1.0m×1.0m) | 손상현황 | • P2 균열(0.3mm/0.5m) |
| 원 인 | • 시공미흡 | 원 인 | • 건조수축, 거푸집 조기탈형 등 |

| 조치방안 | • 정비 | 조치방안 | • 주입보수 |

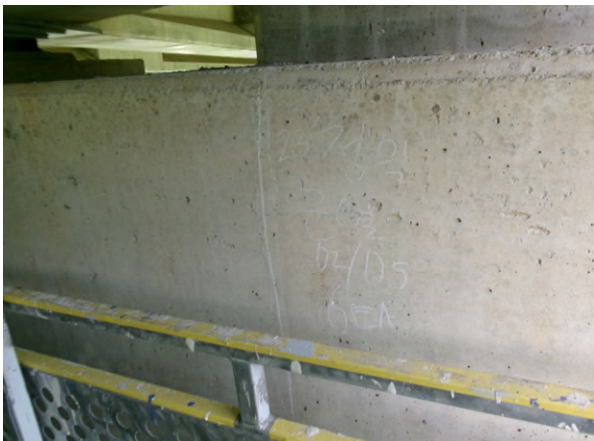
| 손상현황 | • P3 망상균열(2.0m×2.0m) | 손상현황 | • P4 균열(0.2mm/0.5m) |
| 원 인 | • 건조수축, 거푸집 조기탈형 등 | 원 인 | • 건조수축, 거푸집 조기탈형 등 |

| 조치방안 | • 표면처리 | 조치방안 | • 표면처리 |

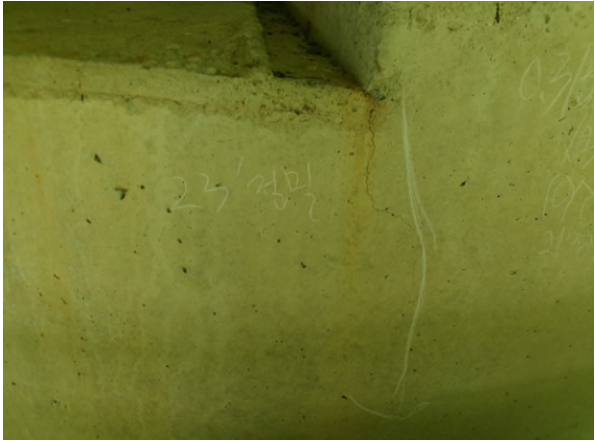
| 손상현황 | • P4 균열(0.3mm/3.0m) | 손상현황 | • P5 균열(0.2mm/1.5m) |
| 원 인 | • 건조수축, 거푸집 조기탈형 등 | 원 인 | • 건조수축, 거푸집 조기탈형 등 |

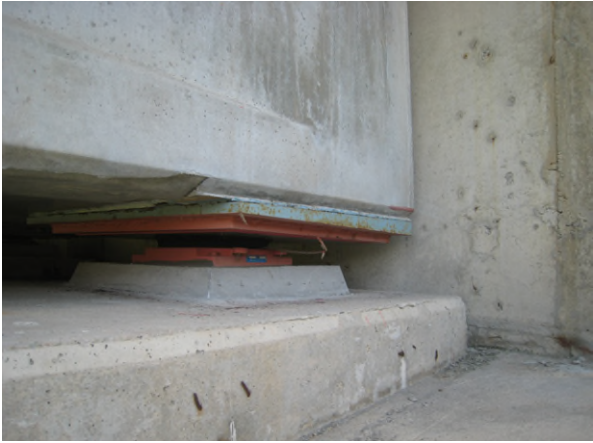
| 손상현황 | • A2-Sh4 이동량표시계 탈락 | 손상현황 | • P2-Sh3 몰탈 균열(0.2mm/0.2m) |
| 원 인 | • 시공미흡 | 원 인 | • 건조수축, 온도변화 |

| 조치방안 | • 정비 | 조치방안 | • 표면처리 |

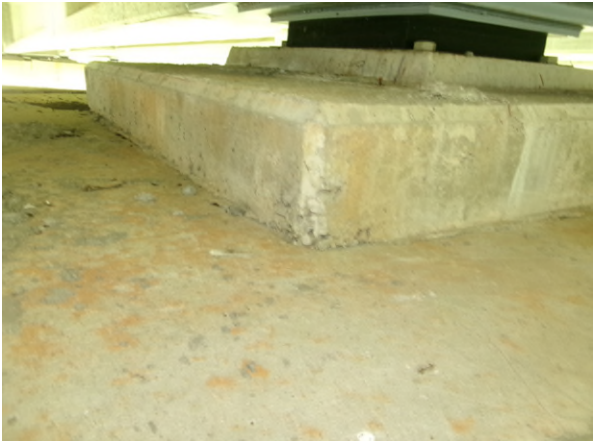
| 손상현황 | • P2-Sh4 받침콘크리트 재료분리(0.3m×0.2m) | 손상현황 | • P2-Sh4 몰탈 균열(0.2mm/0.2m) |
| 원 인 | • 다짐미흡, 거푸집 조기탈형 등 | 원 인 | • 건조수축, 온도변화 |

| 조치방안 | • 단면보수 | 조치방안 | • 표면처리 |

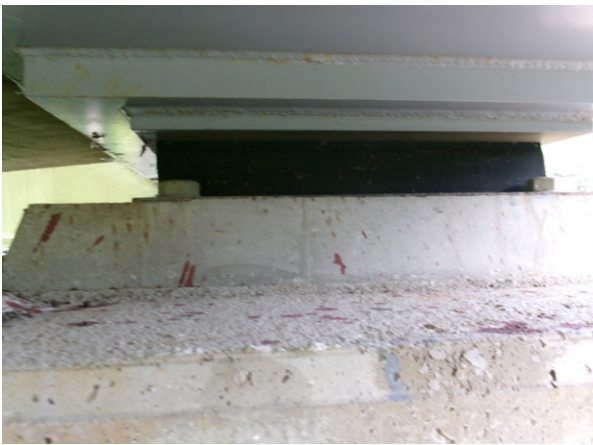
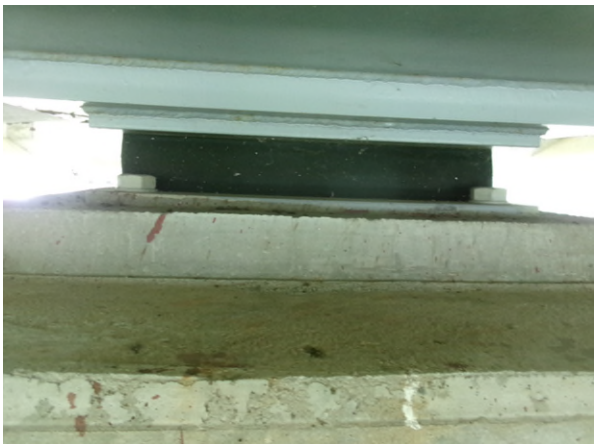
| 손상현황 | • P4-Sh1 몰탈 균열(0.1mm/0.2m) | 손상현황 | • P4-Sh2 몰탈 균열(0.1mm/0.2m) |
| 원 인 | • 건조수축, 온도변화 | 원 인 | • 건조수축, 온도변화 |

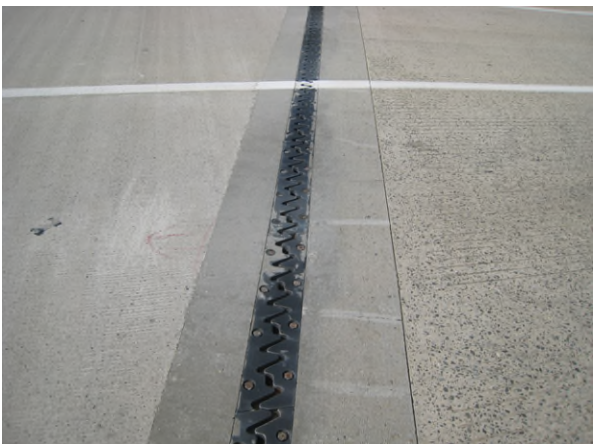
| 손상현황 | • A1 후타재 균열(0.2mm/0.5m ×8EA) | 손상현황 | • P3 이물질퇴적(3.0m) |
| 원 인 | • 건조수축, 장기공용, 차량윤하중 | 원 인 | • 장기공용, 비산먼지퇴적 |

| 조치방안 | • 표면처리 | 조치방안 | • 청소 |

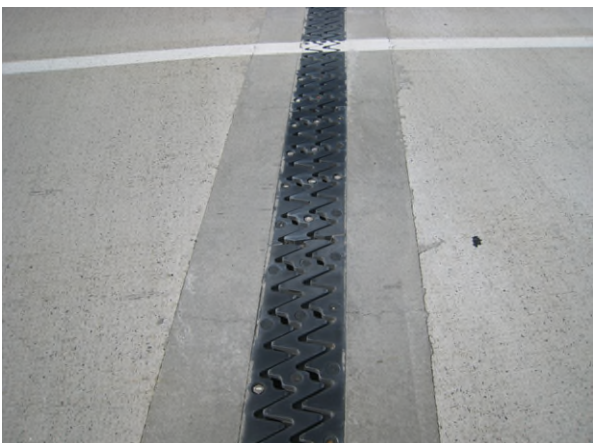
| 손상현황 | • P3 후타재 균열(0.2mm/0.3m ×6EA) | 손상현황 | • A2 후타재 균열(0.2mm/0.5m ×10EA) |
| 원 인 | • 건조수축, 장기공용, 차량윤하중 | 원 인 | • 건조수축, 장기공용, 차량윤하중 |

| 조치방안 | • 표면처리 | 조치방안 | • 표면처리 |

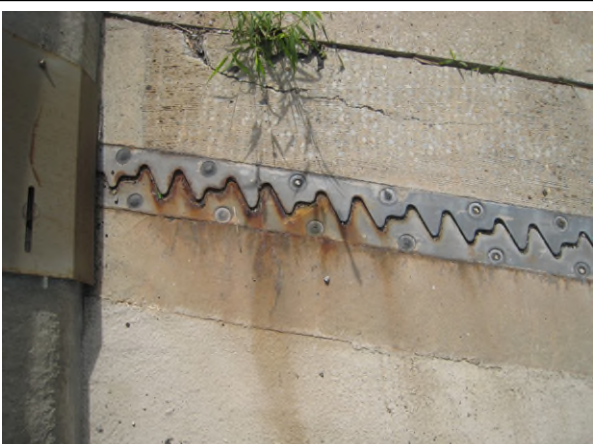
| 손상현황 | • A2 본체 부식(1.0m) | 손상현황 | • A2 후타재 파손(0.2m×0.5m) |
| 원 인 | • 장기공용, 비산먼지퇴적 | 원 인 | • 차량윤하중, 장기공용 |

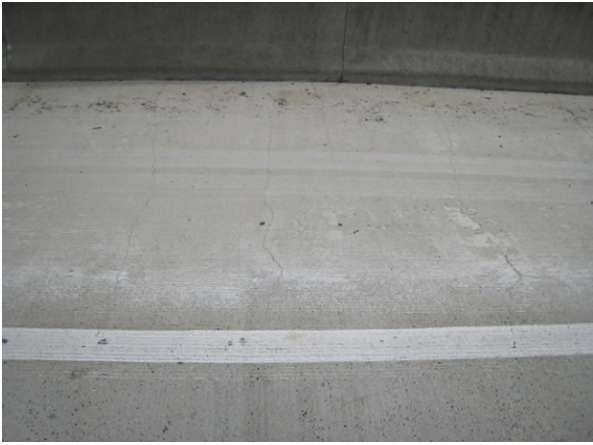
| 손상현황 | • 포장균열(3.0m×12EA) | 손상현황 | • 후타재 접속부 이격(3.0m) |
| 원 인 | • 차량 윤회중, 공용기간 증가 | 원 인 | • 공용기간 증가, 접속부 침하 |

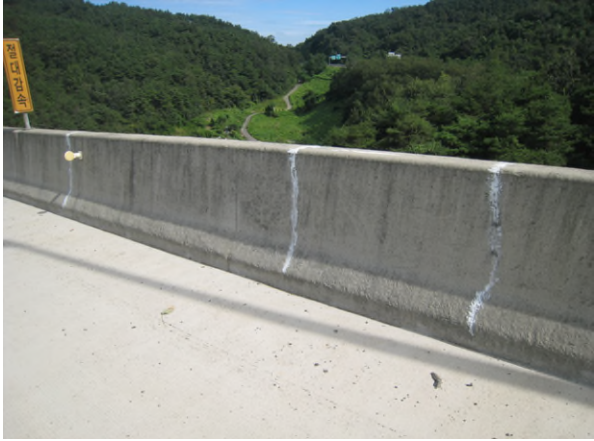
| 손상현황 | • S5 중앙분리대 균열(0.2mm/0.2m) | 손상현황 | • S6 기보수 상태양호 |
| 원 인 | • 건조수축, 거푸집 조기탈형 등 | 원 인 | • - |

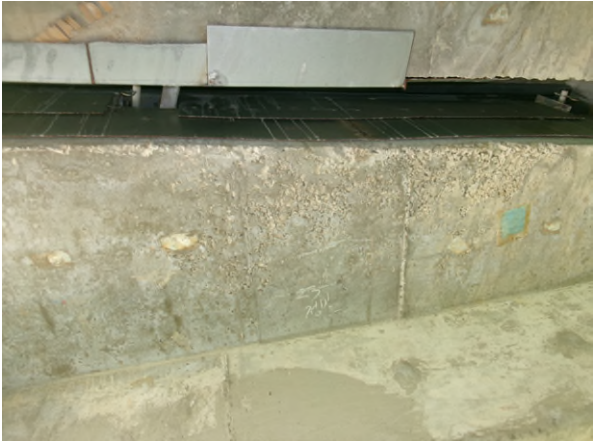
| 손상현황 | • S4 재료분리(0.5m×1.0m) | 손상현황 | • 바닥판하면 전경(상태양호) |
| 원 인 | • 시공미흡, 다짐미흡 등 | 원 인 | • - |

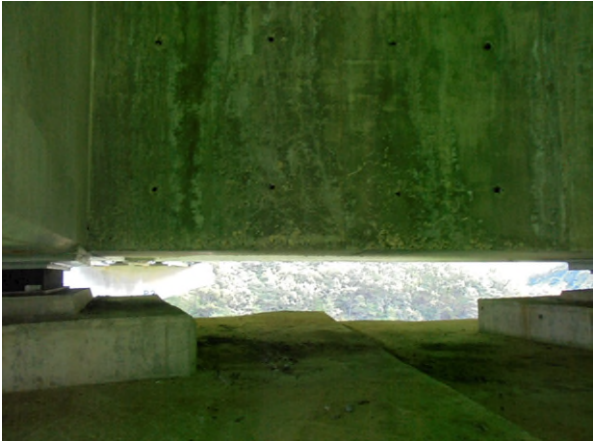
| 손상현황 | • S1 재료분리(2.0m×0.3m) | 손상현황 | • S2 재료분리(2.0m×1.0m) |
| 원 인 | • 시공미흡, 다짐미흡 등 | 원 인 | • 시공미흡, 다짐미흡 등 |

| 조치방안 | • 단면보수 | 조치방안 | • 단면보수 |

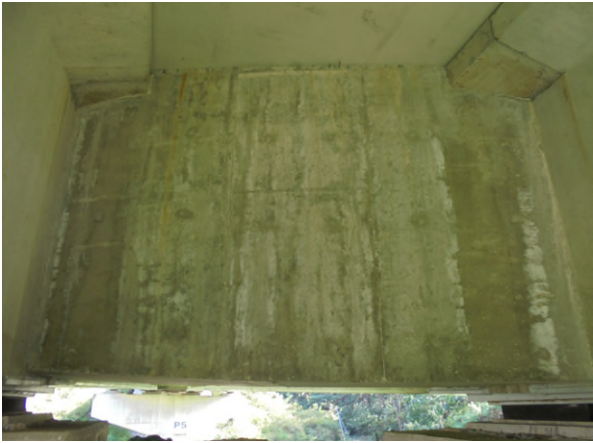
| 손상현황 | • S4 백태(2.0m×1.5m) | 손상현황 | • S4 박리(0.4m×0.5m) |
| 원 인 | • 우수유입, 수분침투 등 | 원 인 | • 시공미흡, 다짐미흡 등 |

| 조치방안 | • 표면처리 | 조치방안 | • 단면보수 |

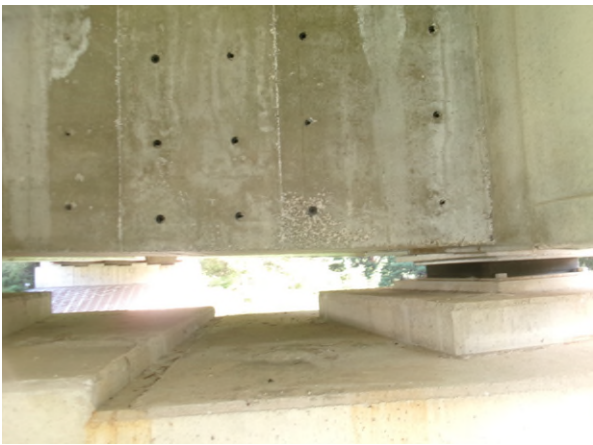
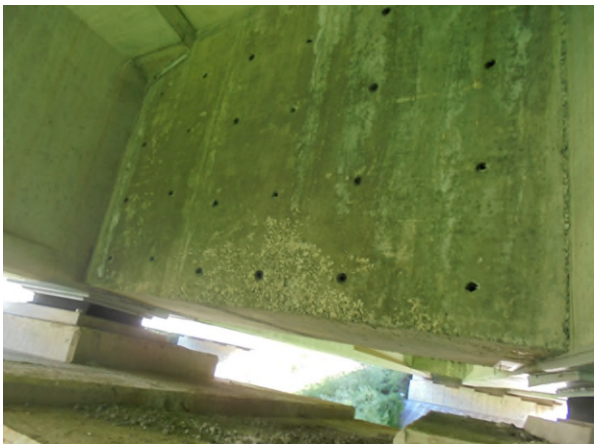
| 손상현황 | • S5 재료분리(1.5m×0.5m) | 손상현황 | • S7 재료분리(1.5m×0.5m) |
| 원 인 | • 시공미흡, 다짐미흡 등 | 원 인 | • 시공미흡, 다짐미흡 등 |

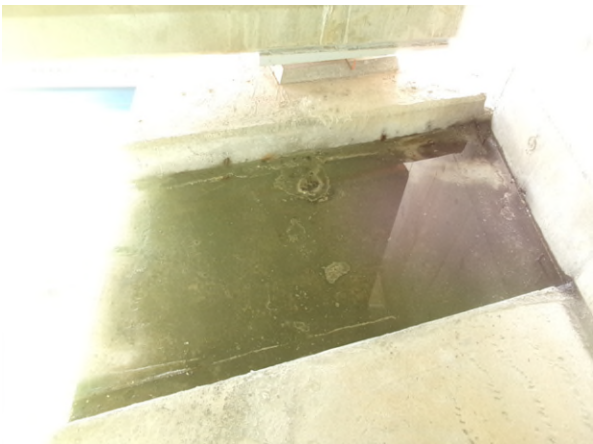
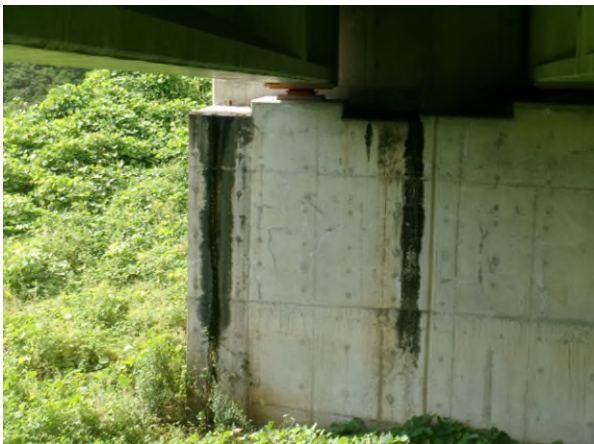
| 손상현황 | • A1 체수(1.0m×1.5m) | 손상현황 | • A1 누수흔적(0.5m×3.0m) |
| 원 인 | • 우수유입 등 | 원 인 | • 우수유입 등 |

| 조치방안 | • 주의관찰 | 조치방안 | • 주의관찰 |

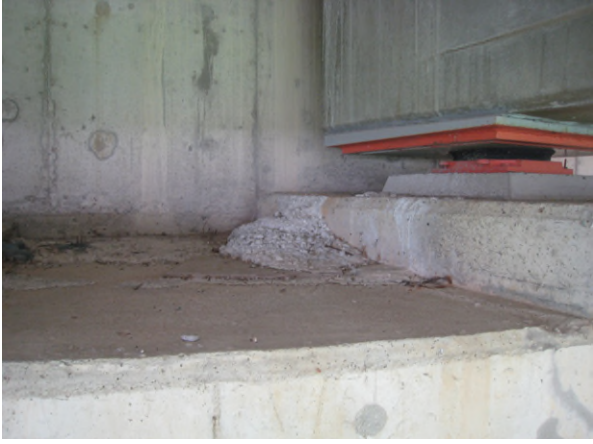
| 손상현황 | • A2 폐콘크리트 퇴적(0.5m×1.0m) | 손상현황 | • A2 균열(0.3mm/1.0m) |
| 원 인 | • 시공미흡 | 원 인 | • 건조수축, 거푸집 조기탈형 등 |

| 조치방안 | • 정비 | 조치방안 | • 주입보수 |

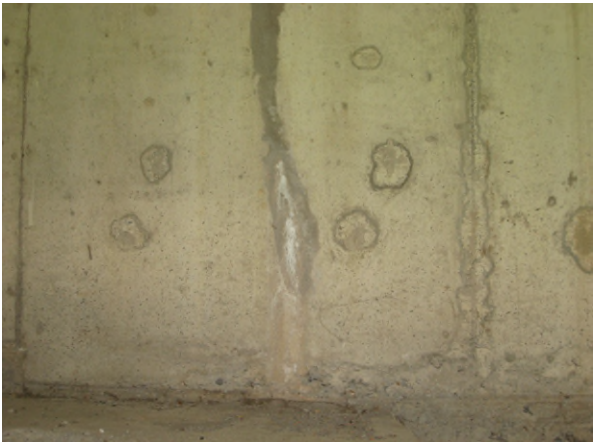
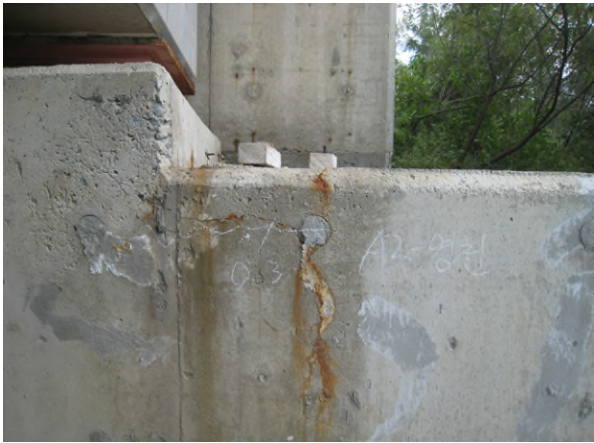
| 손상현황 | • A2 백태(0.2m×0.3m) | 손상현황 | • A2 균열(0.3mm/0.5m) |
| 원 인 | • 우수유입, 수분침투 등 | 원 인 | • 건조수축, 거푸집 조기탈형 등 |

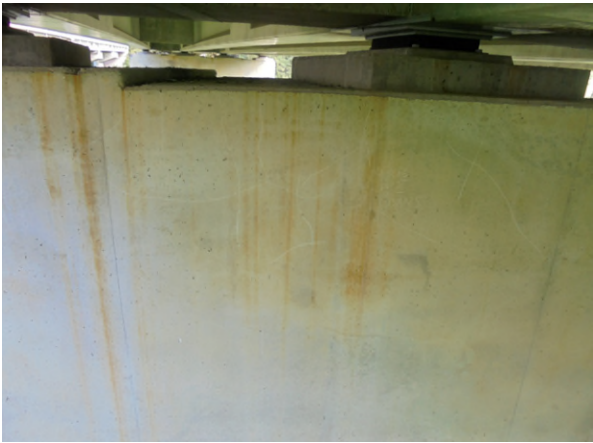
| 손상현황 | • P1 망상균열(10.0m×1.5m) | 손상현황 | • P3 파손(0.2m×0.2m) |
| 원 인 | • 건조수축, 거푸집 조기탈형 등 | 원 인 | • 외부충격, 시공미흡 등 |

| 조치방안 | • 표면처리 | 조치방안 | • 단면보수 |

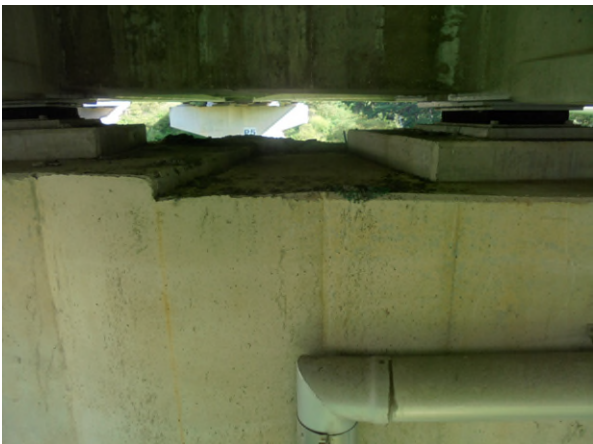
| 손상현황 | • P4 균열(0.3mm/3.0m) | 손상현황 | • P5 들뜸(0.5m×0.3m) |
| 원 인 | • 건조수축, 거푸집 조기탈형 등 | 원 인 | • 시공미흡, 다짐미흡 등 |

| 조치방안 | • 주입보수 | 조치방안 | • 단면보수 |

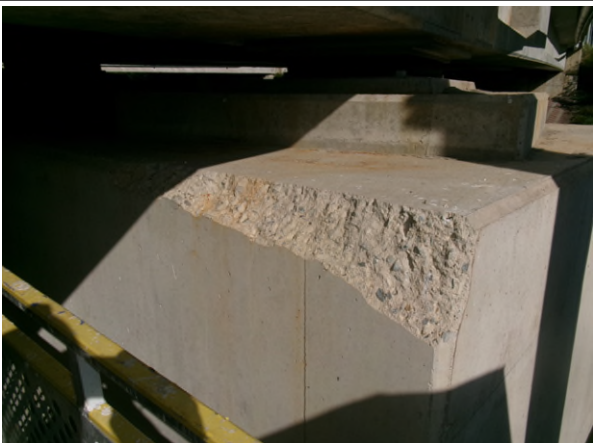
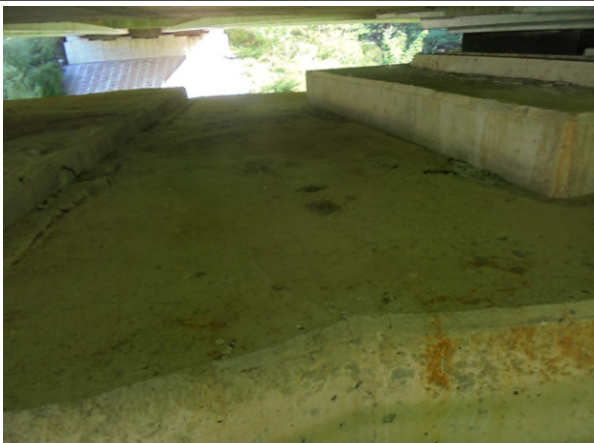
| 손상현황 | • P5 박락(1.0m×0.3m) | 손상현황 | • P5 균열(0.3mm/3.0m) |
| 원 인 | • 시공미흡, 다짐미흡 등 | 원 인 | • 건조수축, 거푸집 조기탈형 등 |

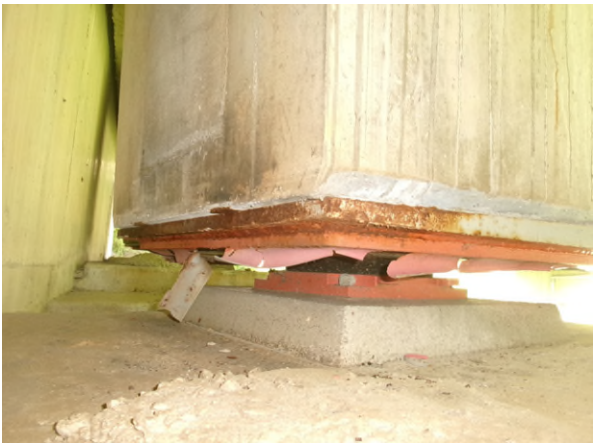
| 손상현황 | • A1-Sh3 플레이트 부식 | 손상현황 | • A2-Sh3 이동량표시계 탈락 |
| 원 인 | • 장기공용, 습기흡착 | 원 인 | • 시공미흡 |

| 조치방안 | • 재도장 | 조치방안 | • 정비 |

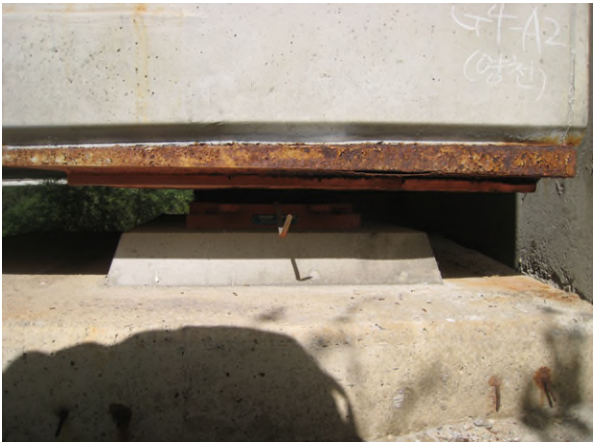
| 손상현황 | • A2-Sh4 플레이트 부식 | 손상현황 | • P1-Sh1 몰탈 균열(0.1mm/0.2m) |
| 원 인 | • 장기공용, 습기흡착 | 원 인 | • 건조수축, 온도변화 |

| 조치방안 | • 재도장 | 조치방안 | • 표면처리 |

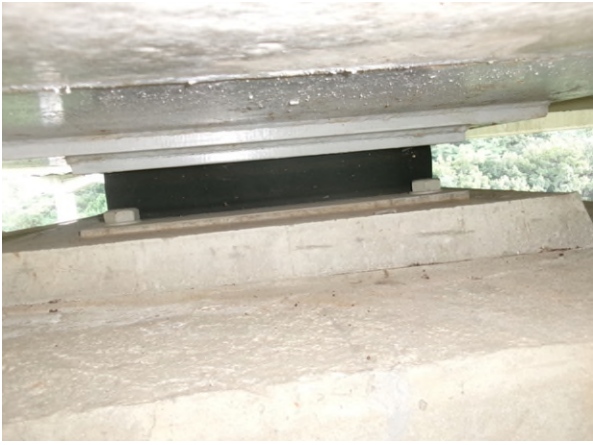
| 손상현황 | • P2-Sh3 몰탈 균열(0.2mm/0.2m) | 손상현황 | • P2-Sh4 받침콘크리트 재료분리(0.2m×0.2m) |
| 원 인 | • 건조수축, 온도변화 | 원 인 | • 다짐미흡, 거푸집 조기탈형 등 |

| 조치방안 | • 표면처리 | 조치방안 | • 단면보수 |

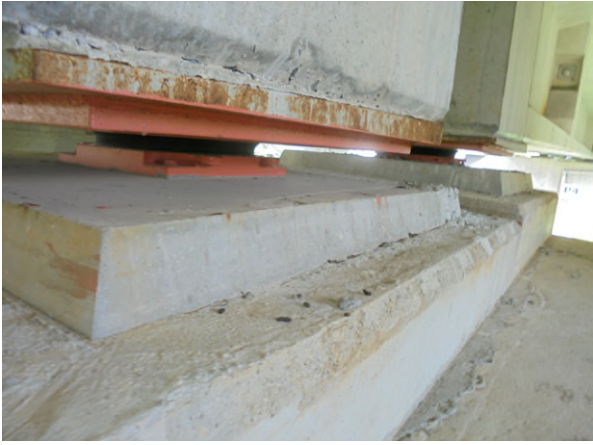
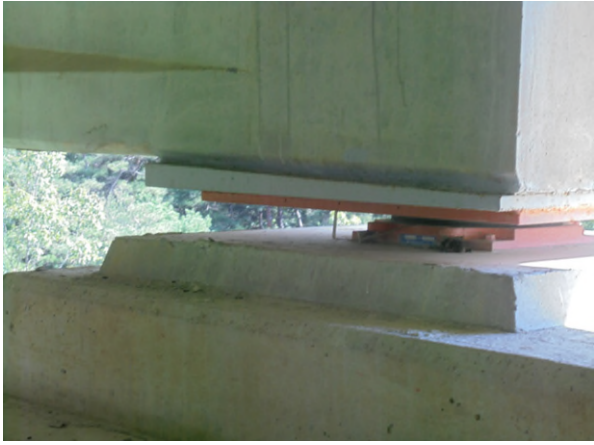
| 손상현황 | • P3-Sh3 몰탈 균열(0.1mm/0.4m) | 손상현황 | • P3-Sh8 몰탈 균열(0.1mm/0.4m) |
| 원 인 | • 건조수축, 온도변화 | 원 인 | • 건조수축, 온도변화 |

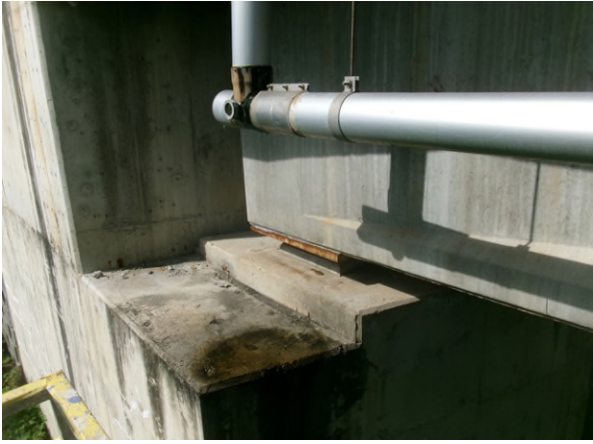
| 손상현황 | • S1 배수관 누수 1EA | 손상현황 | • S4 배수관 식생 1EA |
| 원 인 | • 시공미흡, 공용기간 증가 | 원 인 | • 공용기간 증가 등 |

| 조치방안 | • 주의관찰 | 조치방안 | • 주의관찰 |

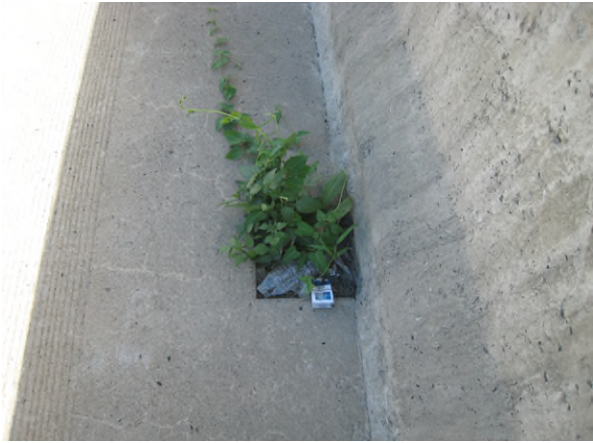
| 손상현황 | • S6 배수구 막힘 1EA | 손상현황 | • S6 배수관 탈락 보수실시 |
| 원 인 | • 공용기간 증가, 비산먼지 등 | 원 인 | • - |

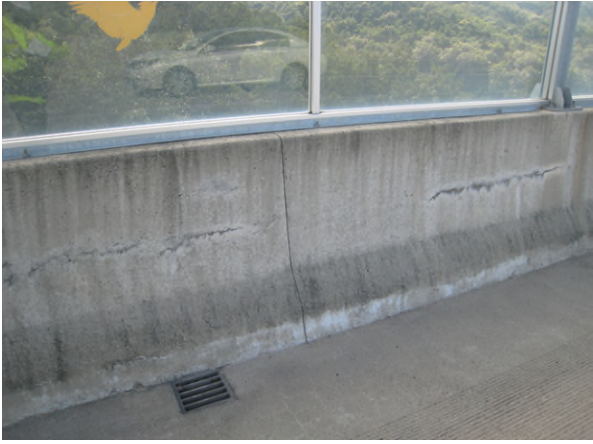
| 손상현황 | • S5 방호벽 균열(0.2mm/0.5m) | 손상현황 | • S1 방호벽 접속부 파손(1.5m×1.5m) |
| 원 인 | • 건조수축, 공용기간 경과 등 | 원 인 | • 침하, 공용기간 증가 |
