## 14. 군위JCT R-C교

### 14.1 시설물의 개요

본 시설물은 대구광역시 군위군 효령면 내리리(상주영천고속도로 군위JCT)에 위치한 교량으로 총 연장 240.0m, 폭 8.5m로 시공되어 있다.

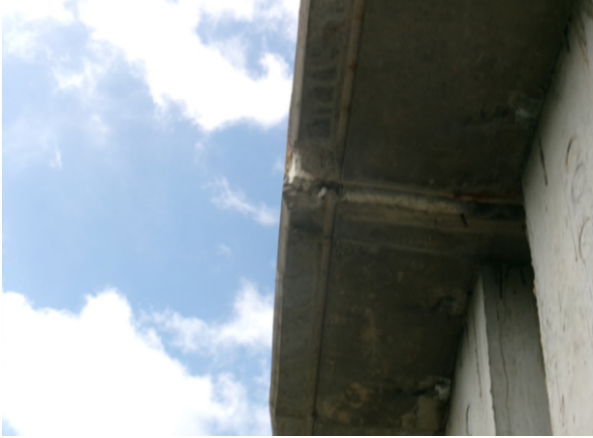
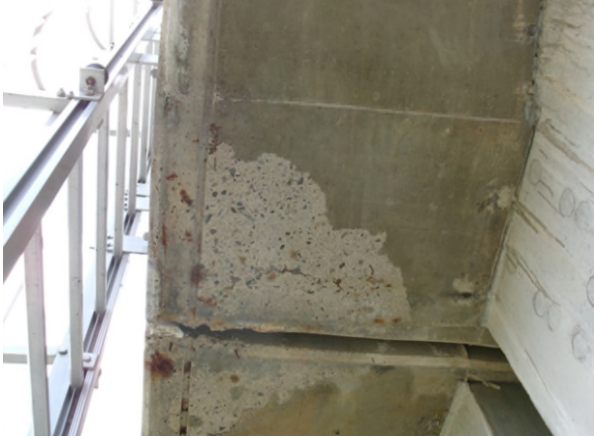
| 손상현황 | • S4 파손(0.1m×0.2m) | 손상현황 | • S5 파손(0.1m×0.5m) |
| 원 인 | • 시공미흡, 외부충격 등 | 원 인 | • 시공미흡, 외부충격 등 |

- 바닥판하면에 발생한 파손은 시공시 외부 충격, 신축이음부 우수유입에 의한 열화 등에 의한 손상으로 추정되며, 내구성 확보 차원에서 단면보수 등의 유지관리가 필요하다.

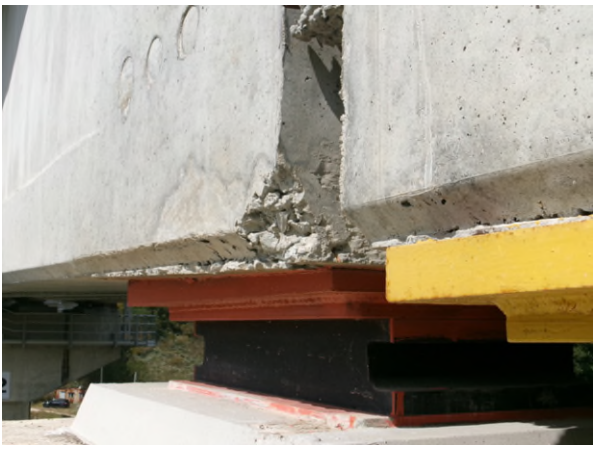
| 손상현황 | • S2-G1 재료분리(0.1m×0.1m) | 손상현황 | • S7 거더 상태양호 |
| 원 인 | • 시공미흡, 다짐미흡 등 | 원 인 | • - |

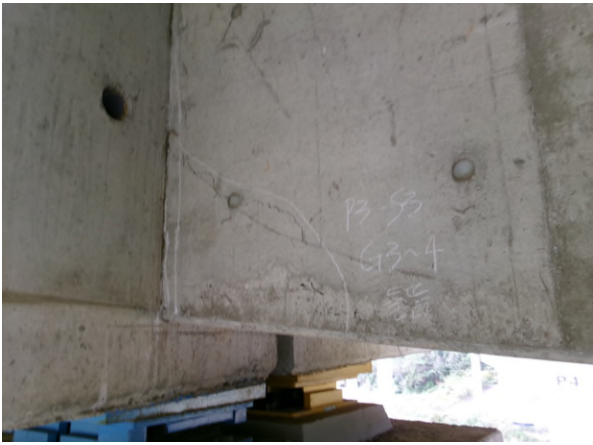
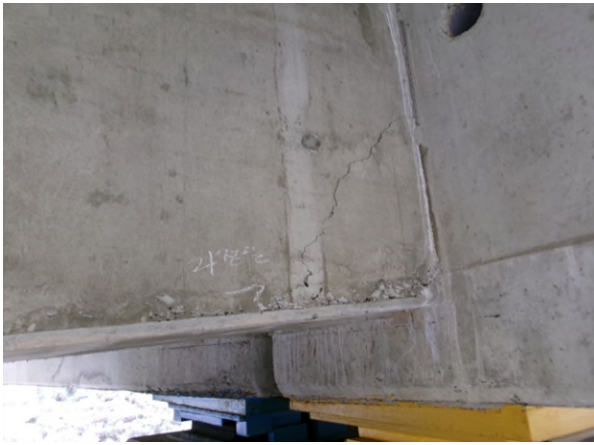
| 손상현황 | • S3 들뜸(0.5m×0.5m) | 손상현황 | • S4 들뜸(0.5m×0.5m) |
| 원 인 | • 시공미흡, 다짐미흡 등 | 원 인 | • 시공미흡, 다짐미흡 등 |

- 가로보의 외관조사 결과 발생한 들뜸은 시공시 마감처리 미흡, 다짐미흡, 거푸집 조기탈형 등에 의한 손상으로 판단되며, 내구성 확보 차원의 단면보수 등의 조치가 요구된다.

| 조치방안 | • 단면보수 | 조치방안 | • 단면보수 |

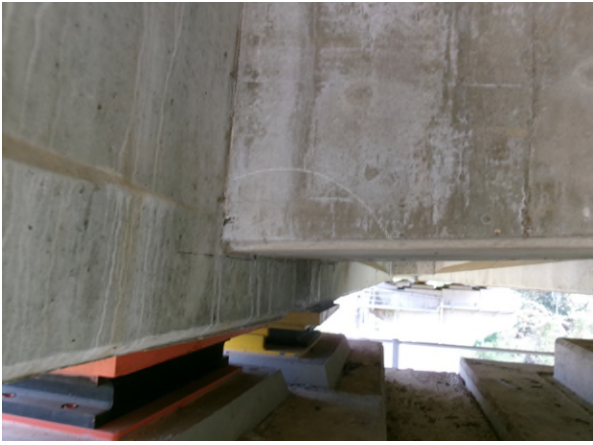
| 손상현황 | • S6 들뜸(0.3m×0.3m) | 손상현황 | • S4 들뜸 보수 실시 |
| 원 인 | • 시공미흡, 다짐미흡 등 | 원 인 | • - |

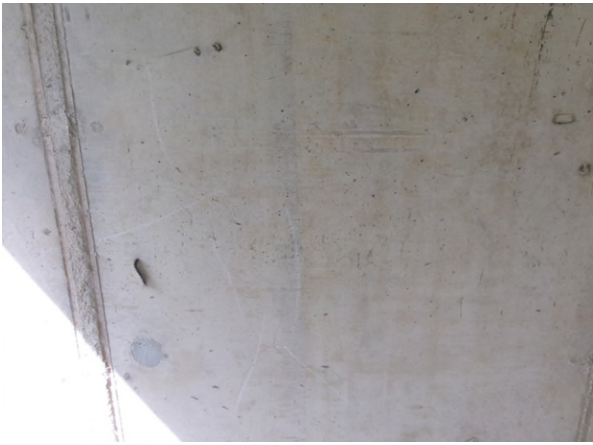
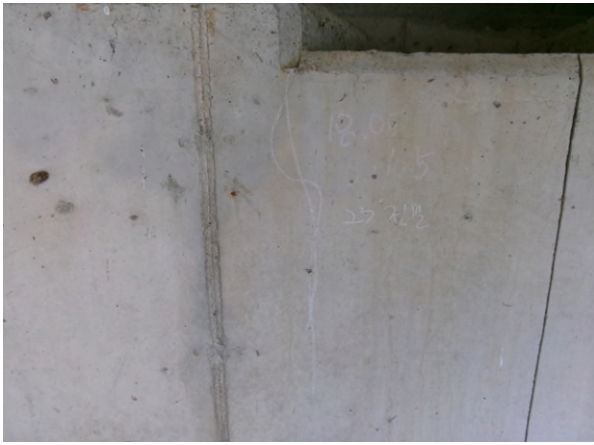
| 손상현황 | • A2 망상균열(1.0m×1.0m) | 손상현황 | • A2 균열(0.2mm/0.5m) |
| 원 인 | • 건조수축, 거푸집 조기탈형 등 | 원 인 | • 건조수축, 거푸집 조기탈형 등 |

- 교대에 발생한 균열(0.3mm미만), 망상균열은 건조수축, 온도변화, 거푸집 조기탈형 등의 복합적인 원인에 의한 비구조적인 손상이나 내구성 확보 차원에서 표면보수를 실시하는 것이 바람직할 것으로 판단된다.
- 백태는 미세균열부 우수유입, 수분침투 등에 의한 손상으로 판단되며, 내구성 확보 차원에서 표면처리 등을 실시하는 것이 바람직하다.

| 조치방안 | • 표면처리 | 조치방안 | • 표면처리 |

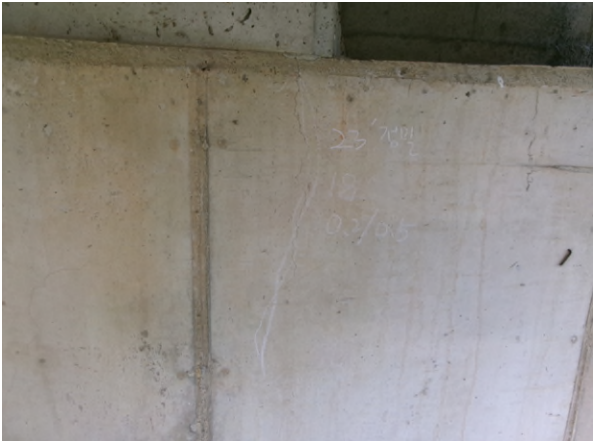
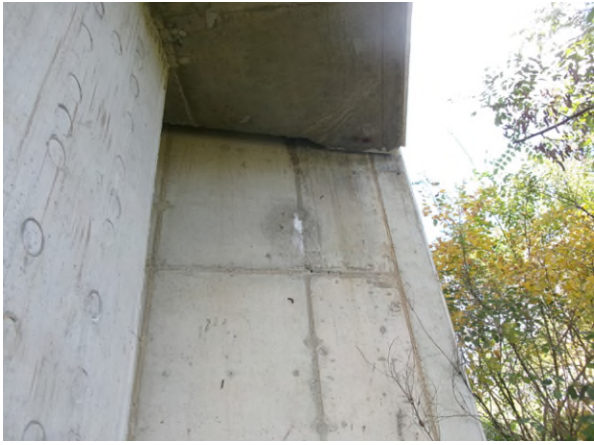
| 손상현황 | • A2 균열(0.2mm/0.5m) | 손상현황 | • A2 백태(0.1m×0.2m) |
| 원 인 | • 건조수축, 거푸집 조기탈형 등 | 원 인 | • 우수유입, 수분침투 등 |

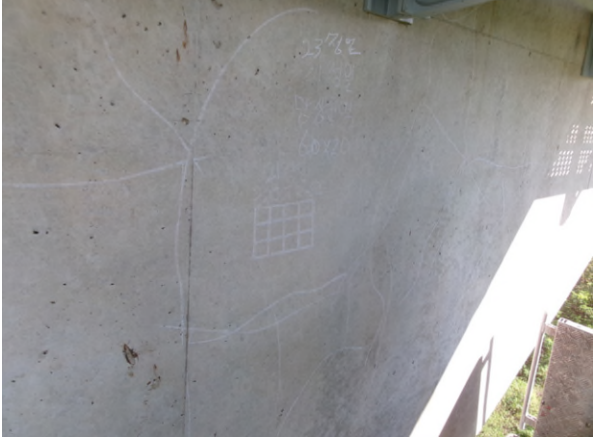
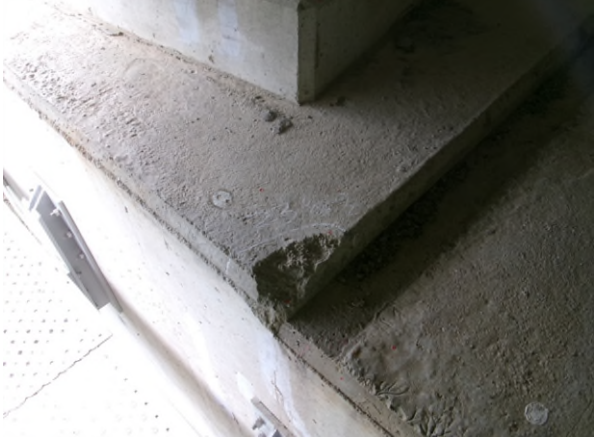
| 손상현황 | • P1 망상균열(6.0m×2.0m) | 손상현황 | • P2 파손(0.2m×0.2m) |
| 원 인 | • 건조수축, 거푸집 조기탈형 등 | 원 인 | • 시공미흡, 외부충격 등 |

- 교각에 발생한 균열(0.3mm미만), 망상균열은 건조수축, 온도변화, 거푸집 조기탈형 등의 복합적인 원인에 의한 비구조적인 손상이나 내구성 확보 차원에서 표면보수를 실시하는 것이 요구된다.
- 파손, 표면열화는 시공미흡 및 공용중 열화, 다짐불량, 외부충격 등에 의한 손상으로 판단되며, 단면보수를 실시하여 부재의 내구성 향상 등의 유지관리가 필요하다.
- 하자담보기간 완료 전 실시하는 수중조사 결과, 전반적으로 양호하며 기초는 하상에 매립되어 있는 상태이다.

| 조치방안 | • 표면처리 | 조치방안 | • 단면보수 |

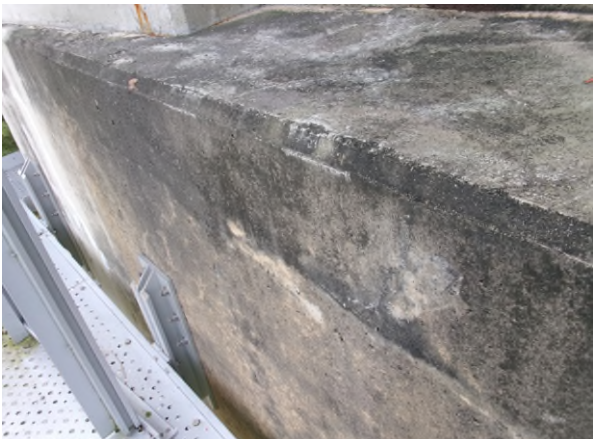
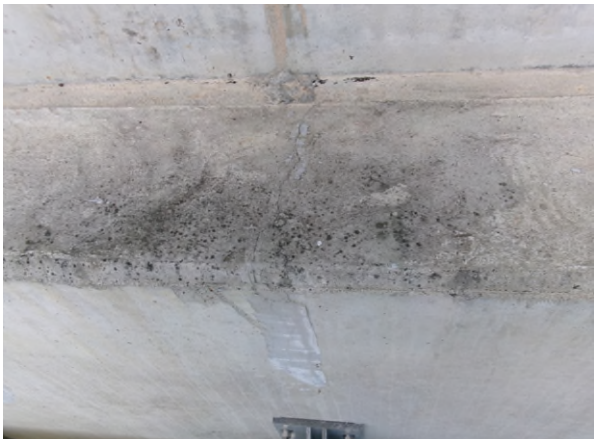
| 손상현황 | • P2 표면열화(3.0m×1.0m) | 손상현황 | • P5 균열(0.2mm/0.5m) |
| 원 인 | • 공용기간 증가, 다짐미흡 등 | 원 인 | • 건조수축, 거푸집 조기탈형 등 |

| 조치방안 | • 단면보수 | 조치방안 | • 표면처리 |

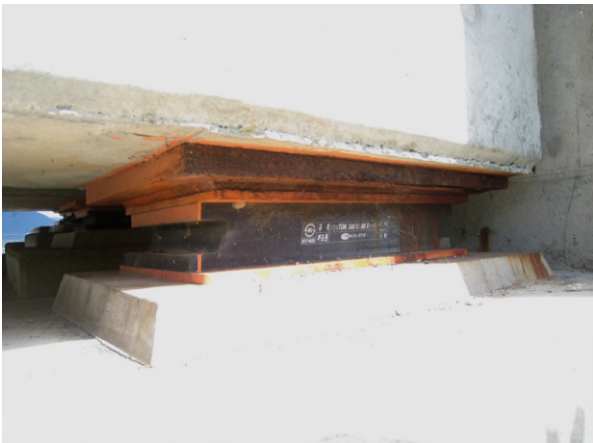
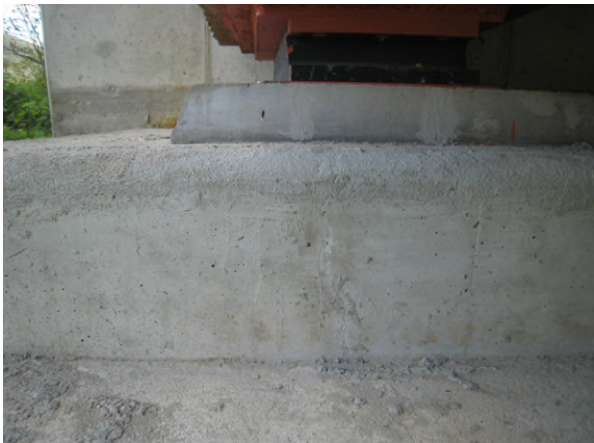
| 손상현황 | • A1-Sh1 플레이트 부식 | 손상현황 | • A1-Sh4 받침콘크리트 균열(0.1mm/0.2m) |
| 원 인 | • 장기공용, 습기흡착 | 원 인 | • 건조수축, 온도변화 |

- 무수축몰탈 균열, 망상균열, 받침콘크리트 균열의 경우 건조수축 및 온도변화, 거푸집 조기탈형 등에 의한 손상으로 판단되며, 교량받침의 거동에 영향을 미칠만한 손상은 아니나, 손상의 진전 방지를 위한 표면처리 등의 조치가 요망된다.
- 무수축몰탈 박락, 파손의 경우 시공초기 다짐미흡, 거푸집 조기탈형 등에 의한 것으로 손상의 진전 방지를 위한 단면보수 등의 조치가 필요할 것으로 판단된다.
- 플레이트 부식의 경우 공용기간 증가, 습기흡착, 신축이음 하부 우수유입 등에 의한 손상으로 판단되며, 손상의 진전 방지를 위한 채도장 등의 조치를 취하는 것이 바람직 할 것으로 판단되고, 재손상 방지를 위해 신축이음과 연계된 보수가 선행되어야 한다.

| 조치방안 | • 재도장 | 조치방안 | • 표면처리 |

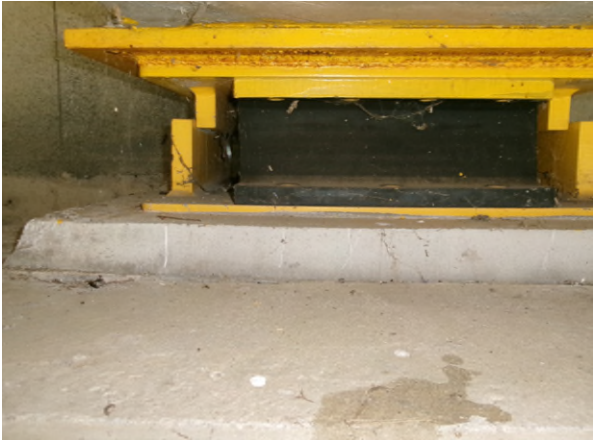
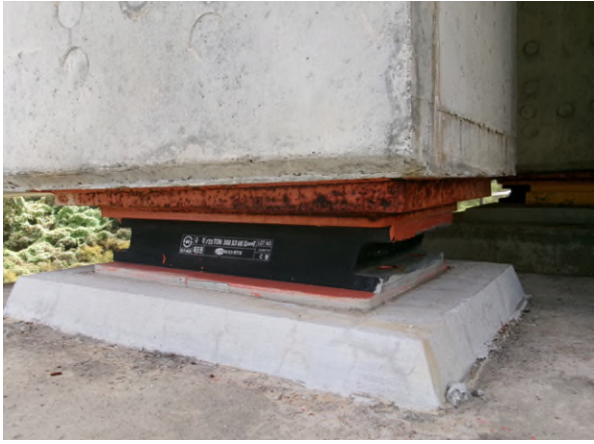
| 손상현황 | • A2-Sh3 몰탈 균열(0.2mm/0.1m×4EA) | 손상현황 | • P2-Sh4 플레이트 부식 |
| 원 인 | • 건조수축, 온도변화 | 원 인 | • 장기공용, 습기흡착 |

| 조치방안 | • 표면처리 | 조치방안 | • 재도장 |

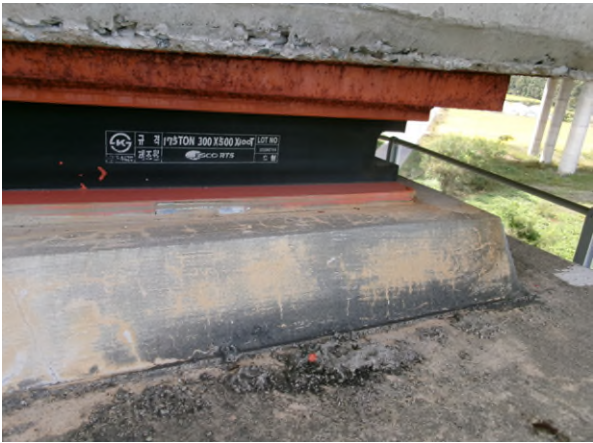
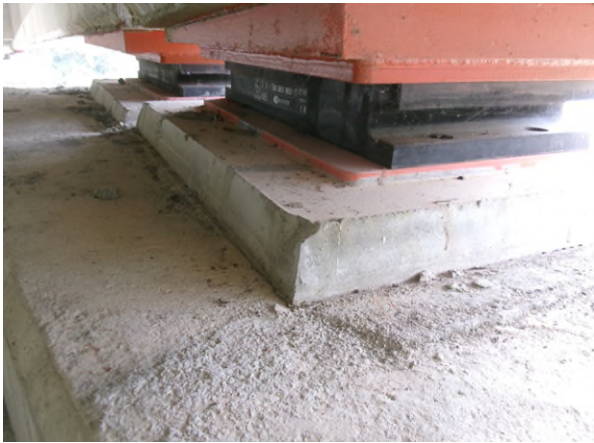
| 손상현황 | • P2-Sh8 몰탈 망상균열(0.2m×0.5m) | 손상현황 | • P6-Sh5 몰탈 파손(0.1m×0.1m) |
| 원 인 | • 건조수축, 온도변화 | 원 인 | • 다짐미흡, 거푸집 조기탈형 등 |

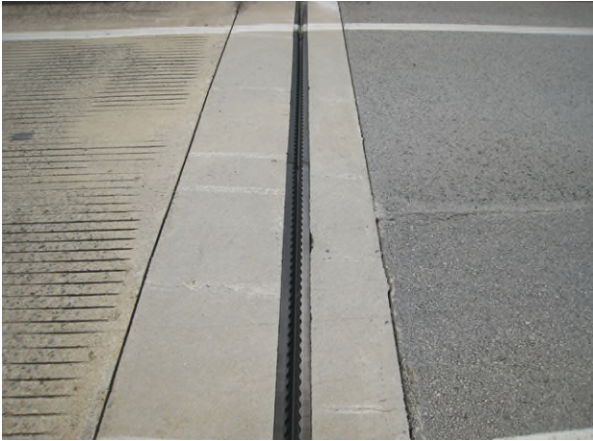
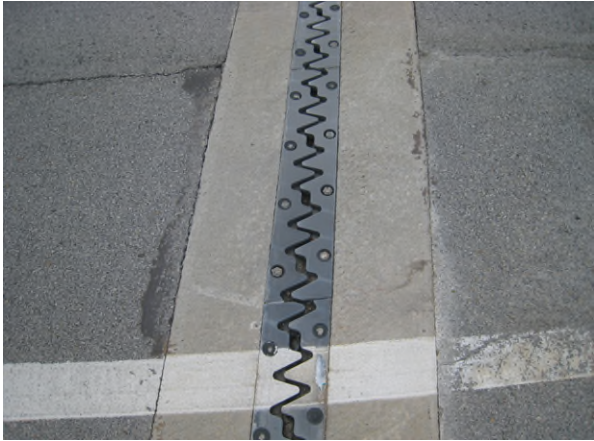
| 손상현황 | • A1 후타재 균열(0.2mm/0.5m ×5EA) | 손상현황 | • P2 후타재 균열(0.2mm/0.3m ×12EA) |
| 원 인 | • 건조수축, 장기공용, 차량윤하중 | 원 인 | • 건조수축, 장기공용, 차량윤하중 |

- 신축이음에 발생한 후타재 균열은 건조수축, 차량 통행하중 및 충격 등으로 인한 손상으로 판단되며, 내구성 확보를 위해 표면처리 등의 보수가 요구된다.

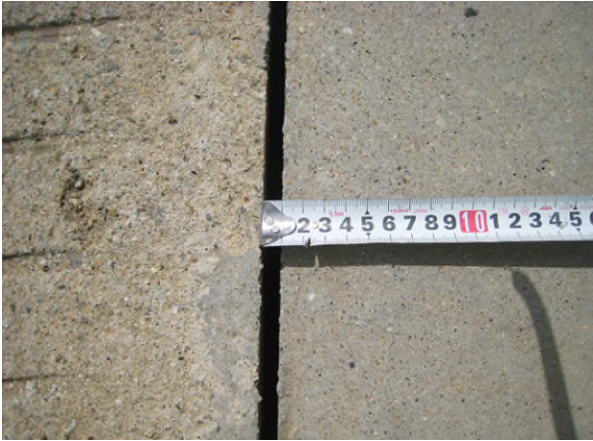
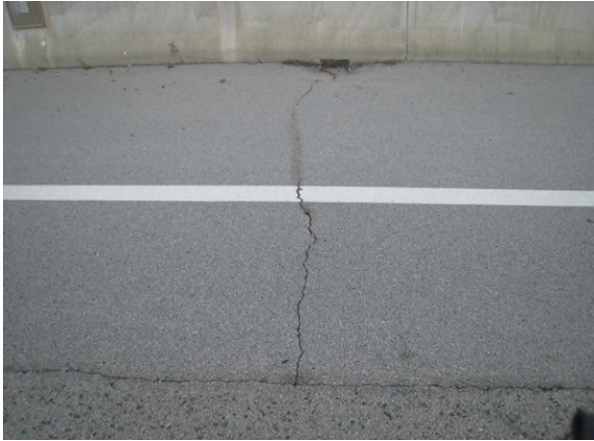
| 손상현황 | • S1 후타재 접속부 이격(8.0m×2EA) | 손상현황 | • S2 아스콘 균열(4.0m) |
| 원 인 | • 시공미흡, 차량윤하중 | 원 인 | • 시공미흡, 차량윤하중 |

- 교면포장에 발생한 아스콘 균열, 라벨링, 접속부 파손은 차량의 반복하중, 우수, 공용에 의해 열화가 발생한 것으로 판단되며, 부재의 내구성 및 사용성 확보차원의 아스콘 팻칭 등의 유지관리가 필요하다.
- 후타재 접속부 이격의 경우 손상의 진전여부에 대한 주의관찰이 요구된다.

| 조치방안 | • 아스콘실링 | 조치방안 | • 아스콘실링 |

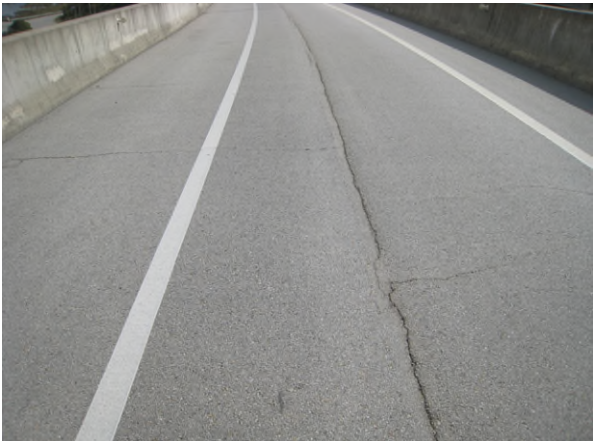
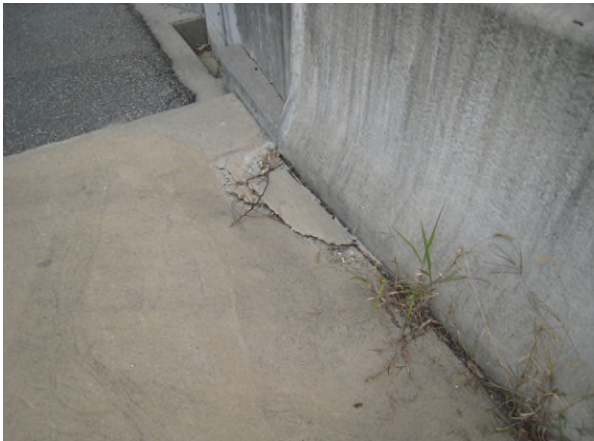
| 손상현황 | • S7 아스콘 균열(4.0m) | 손상현황 | • S8 접속부 파손(0.3m×1.0m) |
| 원 인 | • 시공미흡, 차량윤하중 | 원 인 | • 시공미흡, 차량윤하중 |

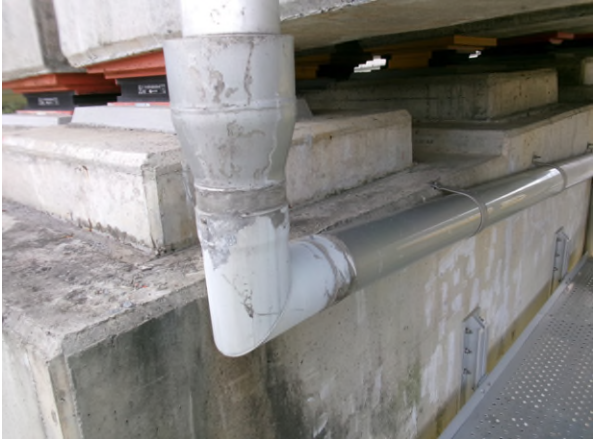
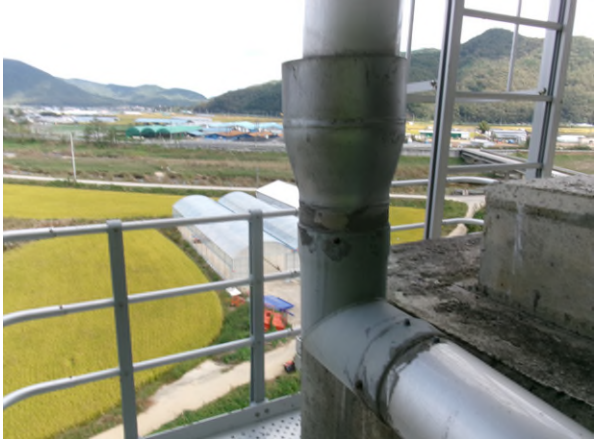
| 손상현황 | • S4(P4) 배수관 월류 1EA | 손상현황 | • S4(P4) 배수관 월류 1EA |
| 원 인 | • 배수관 막힘 등 | 원 인 | • 배수관 막힘 등 |

- 배수시설은 전반적으로 양호한 상태이나, P4 배수구 막힘으로 인한 배수관 월류가 발생하였고, 손상부는 정비 등의 유지관리가 필요하다.

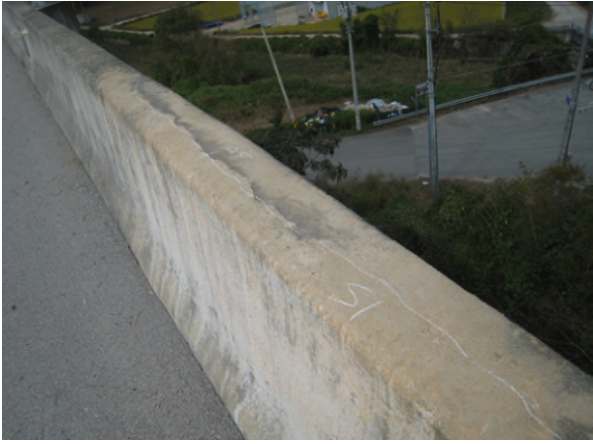
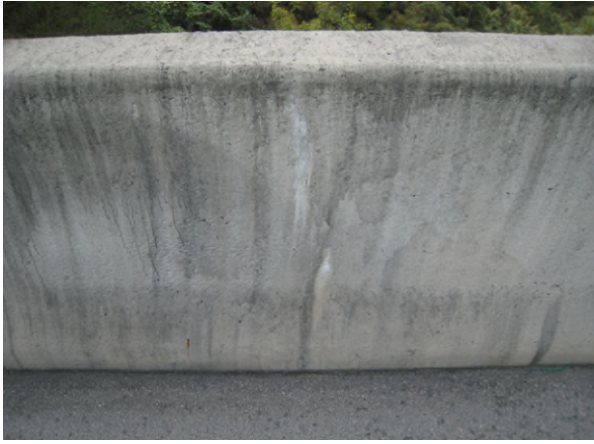
| 손상현황 | • S1 방호벽 균열 (0.5mm/30.0m) | 손상현황 | • S1 방호벽 균열부백태 (0.1m×1.0m) |
| 원 인 | • 건조수축, 공용기간 경과 등 | 원 인 | • 수분접촉, 장기공용 |

- 방호벽에 발생한 균열 및 균열부 백태, 백태는 초기 건조수축, 공용기간 증가 등에 의한 균열 및 균열부 우수유입에 의한 손상으로 내구성확보를 위한 표면보수를 실시하여야 할 것으로 판단된다. 발생한 파손은 외부 충격에 의한 손상으로 단면보수 등의 조치가 필요하다.

| 조치방안 | • 주입보수 | 조치방안 | • 표면처리 |

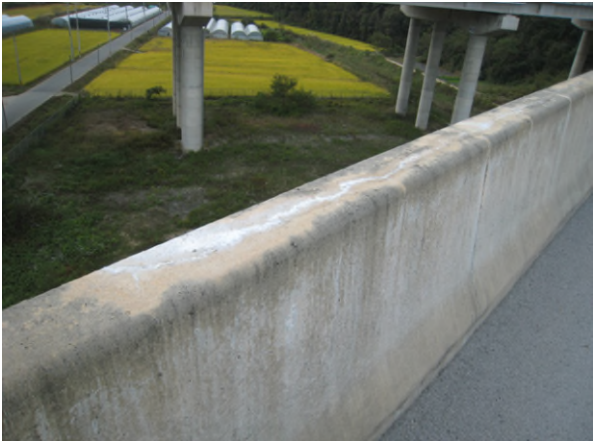
| 손상현황 | • S4 방호벽 균열부백태 (0.1m×4.0m) | 손상현황 | • S1 기보수 상태양호 |
| 원 인 | • 수분접촉, 장기공용 | 원 인 | • - |
