## 19. 가천교

### 19.1 시설물의 개요

본 시설물은 경상북도 영천시 신녕면 가천리(상주영천고속도로 65.448~65.763km)에 위치한 교량으로서 총 연장 315.0m, 폭 23.4m, 왕복 4차로로 시공되어 있다.

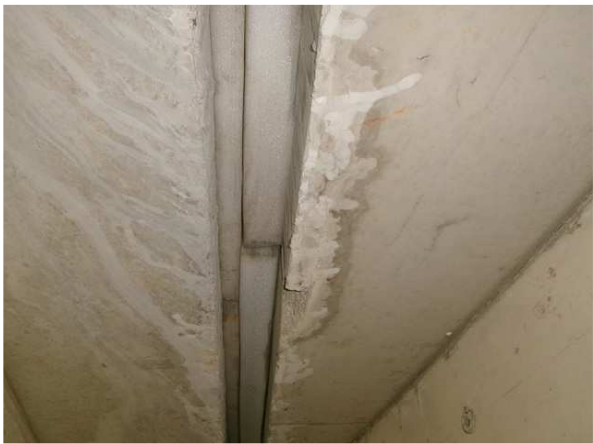
| 손상현황 | • S6 파손(0.3m×0.1m) | 손상현황 | • S6 철근노출(0.5m×0.2m) |
| 원 인 | • 거푸집 탈거시 충격, 외부충격 | 원 인 | • 거푸집 탈거시 충격, 피복부족 |

- 바닥판하면 단부에 발생한 파손, 철근노출의 경우 거푸집 제거시 충격, 피복부족 등의 원인에 의한 손상으로, 그 정도가 심하지 않아 구조물에 영향을 미치지 않는으나, 장기공용시 수분접촉 등에 의해 부식 발생 가능성이 있으므로, 단면보수 및 방청 등의 보수를 실시하는 유지관리가 필요하다.

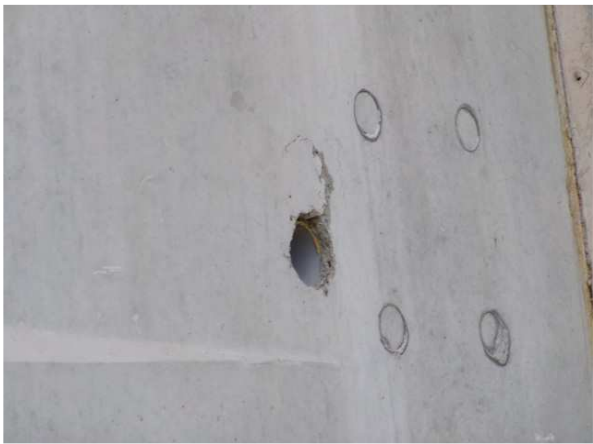
| 손상현황 | • S1-G1 파손(0.2m×0.2m) | 손상현황 | • S2-G2 파손(0.2m×0.2m) |
| 원 인 | • 거더 거치시 충격 | 원 인 | • 거푸집 탈거시 충격, 피복부족 |

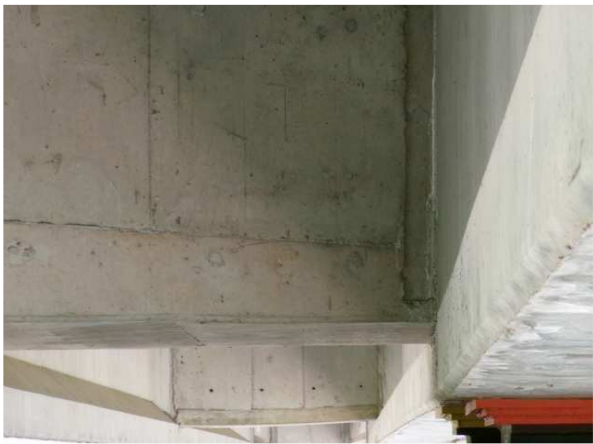
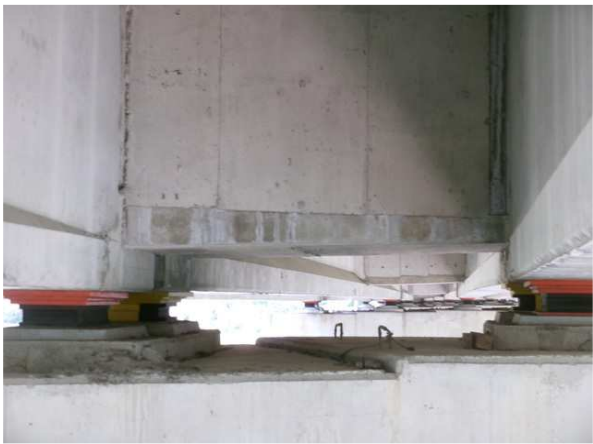
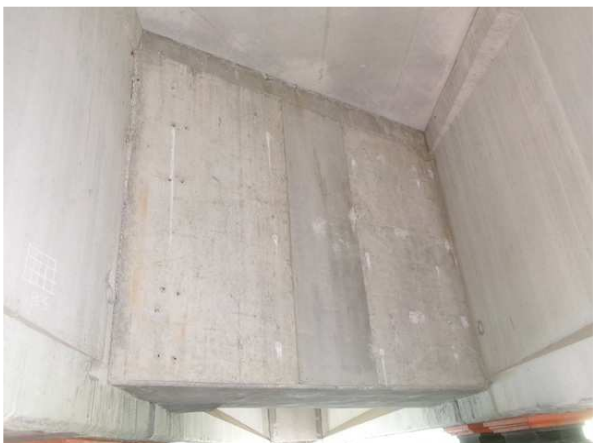
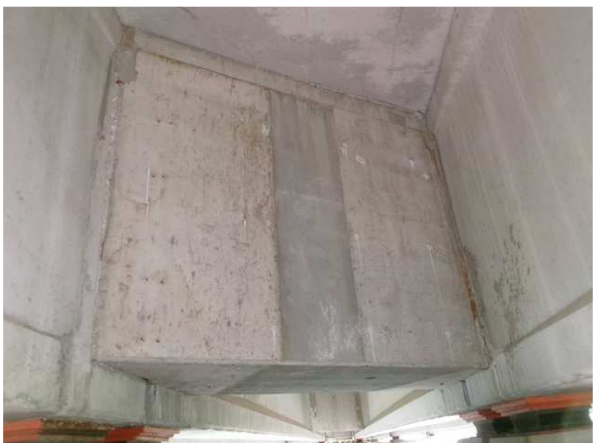
| 손상현황 | • S5 G8~9 백태(0.1m×0.3m×16ea) | 손상현황 | • S5 G2~3 백태(0.1m×0.3m×16ea) |
| 원 인 | • 마감미흡, 장기공용, 수분접촉 | 원 인 | • 마감미흡, 장기공용, 수분접촉 |
| 손상현황 | • S8 G2~3 백태(0.1m×0.3m) | 손상현황 | • S8 G3~4 백태(0.1m×0.3m) |

- 가로보에 발생한 백태의 경우 콘크리트 양생중 우수유입에 의해 발생한 손상으로 추정되며, 손상의 진전 방지 및 구조물의 내구성 증진을 위한 표면처리 등의 조치를 취하는 것이 바람직 할 것으로 판단된다.
- 들뜸의 경우 장기공용, 마감미흡에 의한 손상으로, 내구성 확보를 위해 단면보수 등의 조치를 취하는 것이 바람직 할 것으로 판단된다.

| 조치방안 | • 표면처리 | 조치방안 | • 표면처리 |

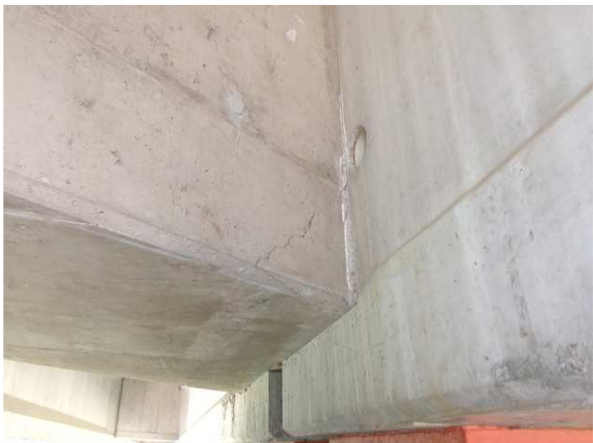
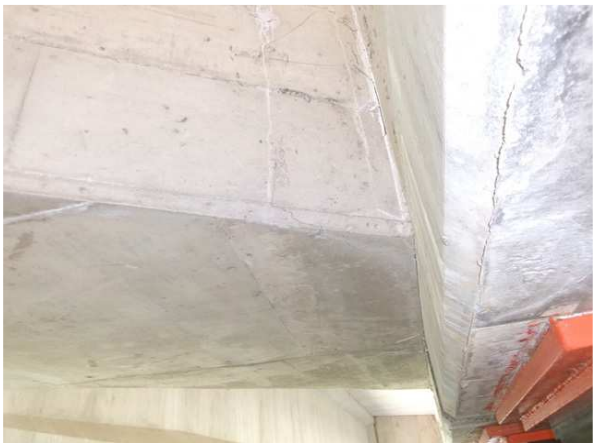
| 손상현황 | • S5 G3~4 들뜸(0.3m×0.3m×2ea) | 손상현황 | • S5 G4~5 들뜸(0.3m×0.3m×2ea) |
| 원 인 | • 마감미흡, 장기공용 | 원 인 | • 마감미흡, 장기공용 |

| 조치방안 | • 단면보수 | 조치방안 | • 단면보수 |

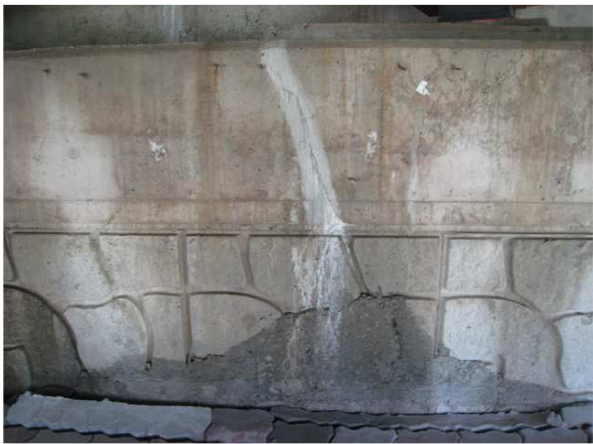
| 손상현황 | • A1 균열부백태 (0.2m×2.0m) | 손상현황 | • A1 균열 (0.3mm/2.0m) |
| 원 인 | • 균열부 수분접촉, 장기공용 | 원 인 | • 건조수축, 온도변화 |

| 조치방안 | • 표면처리 | 조치방안 | • 주입보수 |

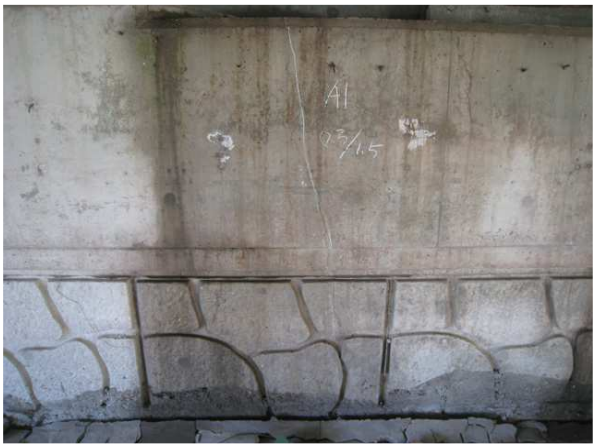
- 교대 벽체에 발생된 균열(0.3mm내·외)의 경우 건조수축 및 온도변화 등에 의한 손상으로 판단되며, 손상의 진전 방지 및 구조물의 내구성 증진을 위한 표면처리, 주입보수 등의 조치가 요망된다.
- 균열부백태 및 백태, 누수흔적의 경우 균열부 우수유입, 신축이음 하부로부터 유입된 우수 등에 의한 손상으로 손상의 진전 방지를 위한 표면처리 등의 조치가 필요하다.
- 교대 A1 법면에 발생된 보호블럭 침하의 경우 법면 다짐부족에 의한 손상으로 추정되며, 전 회와 비교시 진전은 미미한 상태로, 보수보다는 주기적인 점검을 통한 주의관찰 후 손상의 진전 시 적절한 조치를 취하는 것이 바람직 할 것으로 판단된다.

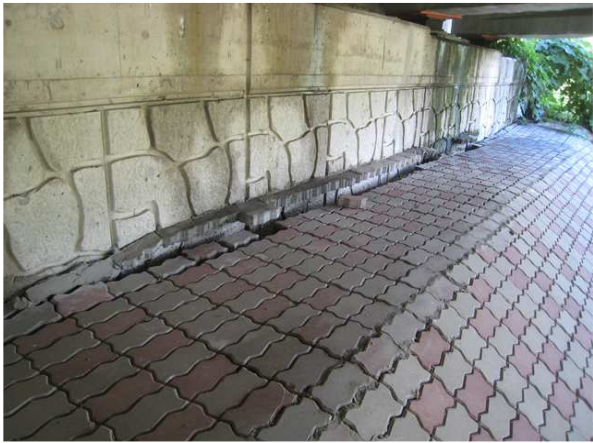
| 손상현황 | • A1 법면 침하 (15.0m) | 손상현황 | • 21년 정밀안전점검 |
| 원 인 | • 장기공용, 우수유입 | 원 인 | — |

| 조치방안 | • 주의관찰 | 조치방안 | — |

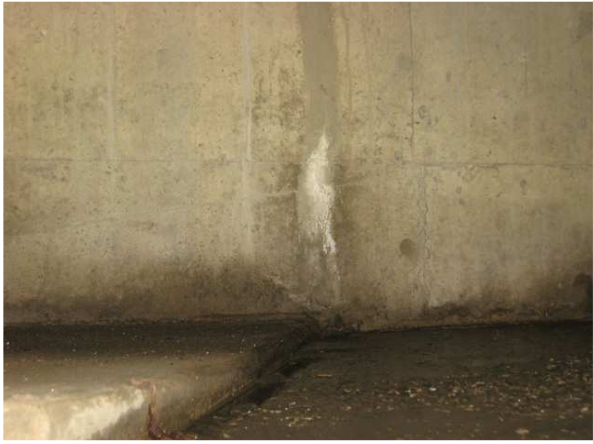
| 손상현황 | • A2 백태 (0.2m×1.0m) | 손상현황 | • A2 누수흔적 (0.5m×1.0m*5EA) |
| 원 인 | • 균열부 수분접촉, 장기공용 | 원 인 | • 강우, 신축이음하부 우수유입 |

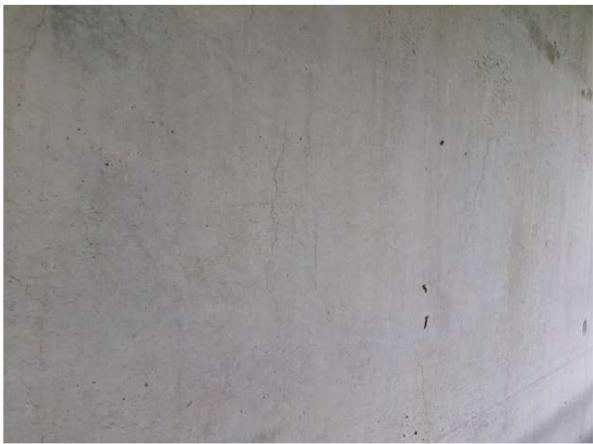
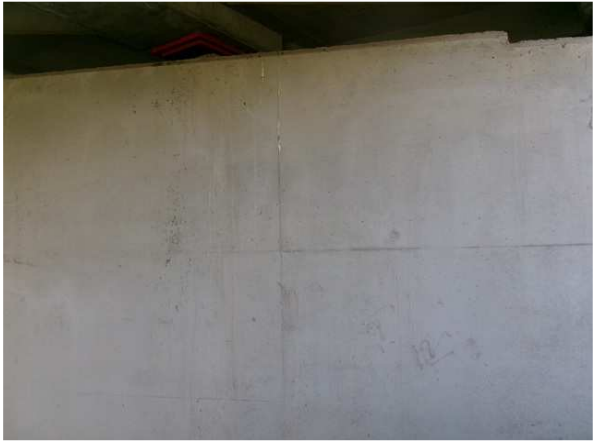
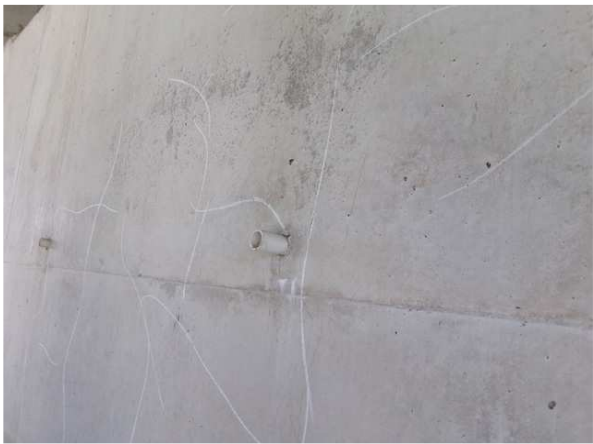
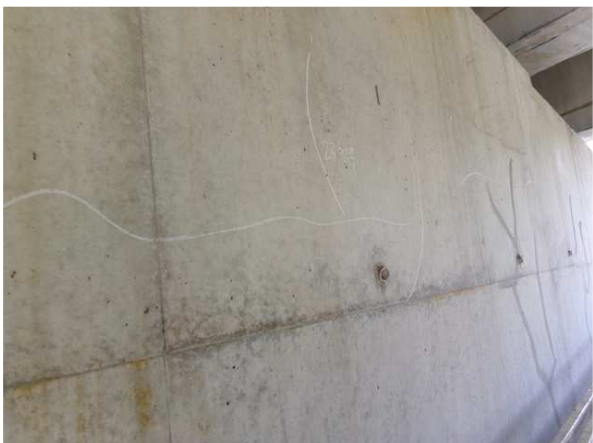
| 손상현황 | • P2 망상균열 (20.0m×1.5m) | 손상현황 | • P2 박락 (0.3m×0.3m) |
| 원 인 | • 건조수축, 온도변화 | 원 인 | • 외부충격 |
| 손상현황 | • P3 폐자재적치 (8.0m×1.0m) | 손상현황 | • P4 망상균열 (20.0m×1.5m) |
| 원 인 | • 정비미흡 | 원 인 | • 건조수축, 온도변화 |

| 손상현황 | • P5 망상균열 (20.0m×1.5m) | 손상현황 | • P6 누수흔적 (0.5m×2.0m*5EA) |
| 원 인 | • 건조수축, 온도변화 | 원 인 | • 외부 우수유입, 장기공용 |
| 손상현황 | • P7 폐자재적치 (8.0m×1.0m) | 손상현황 | • P8 망상균열 (10.0m×1.5m) |
| 원 인 | • 정비미흡 | 원 인 | • 건조수축, 온도변화 |

- 교각에 발생한 망상균열의 경우 대부분 폭 0.3mm미만의 미세균열로 건조수축, 온도변화, 콘크리트의 재료특성 등에 의한 손상으로 추정된다. 상기 손상부의 경우 구조물의 안전성에 영향을 미칠만한 수준은 아니나, 손상의 진전 방지를 위한 표면처리 등의 조치가 요망된다.
- 백태, 누수흔적, 표면오염의 경우 외부 우수유입, 장기공용에 의한 손상으로 부재의 사용성 확보 차원의 표면처리 등의 조치가 요구된다.
- 파손, 박락의 경우 강재거푸집 제거시 외부충격 등에 의한 손상으로, 손상의 진전 방지 및 구조물의 내구성 증진을 위한 단면보수 등의 조치를 취하는 것이 바람직 할 것으로 판단된다.
- 코핑부 상면의 폐자재 적치는 구조물의 원활한 유지관리를 위한 청소 등의 정비가 필요할 것으로 판단된다.

| 조치방안 | • 표면처리 | 조치방안 | • 단면보수 |
| 조치방안 | • 정비 | 조치방안 | • 표면처리 |

| 조치방안 | • 표면처리 | 조치방안 | • 표면처리 |

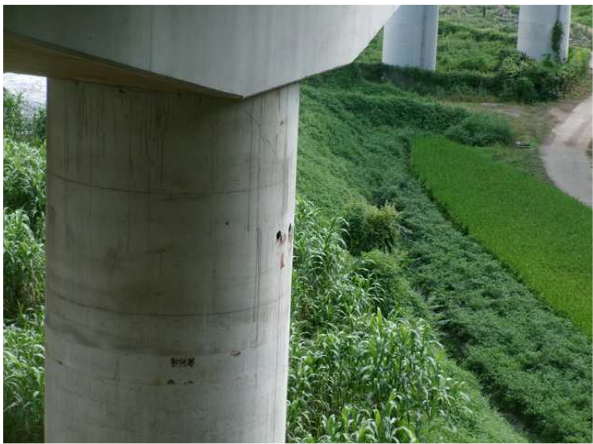
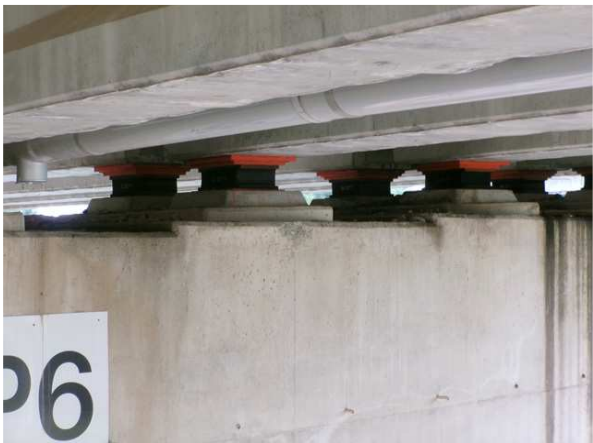
| 손상현황 | • P6 백태 (0.2m×0.5m) | 손상현황 | • P6 파손 (0.3m×0.3m) |
| 원 인 | • 외부 우수유입, 장기공용 | 원 인 | • 외부충격 |

| 조치방안 | • 표면처리 | 조치방안 | • 단면보수 |

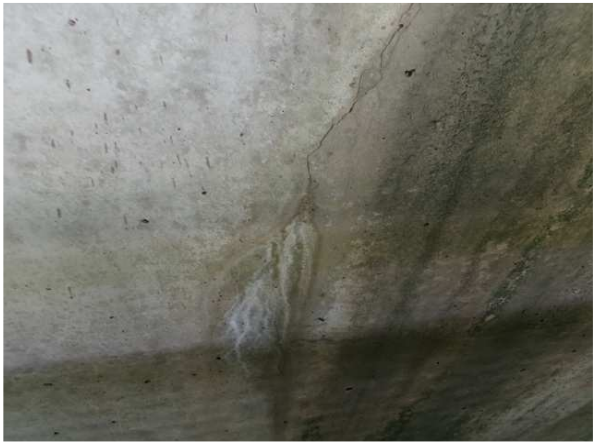
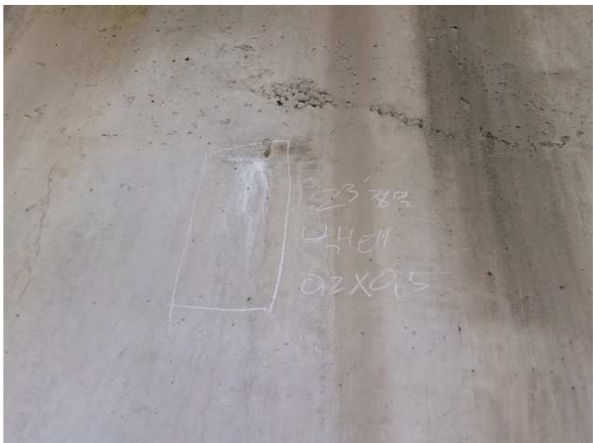
| 손상현황 | • P3 백태 (1.5m×8.0m) | 손상현황 | • P3 누수흔적 (4.0m×2.0m) |
| 원 인 | • 외부 우수유입, 장기공용 | 원 인 | • 외부 우수유입, 장기공용 |

| 조치방안 | • 표면처리 | 조치방안 | • 표면처리 |

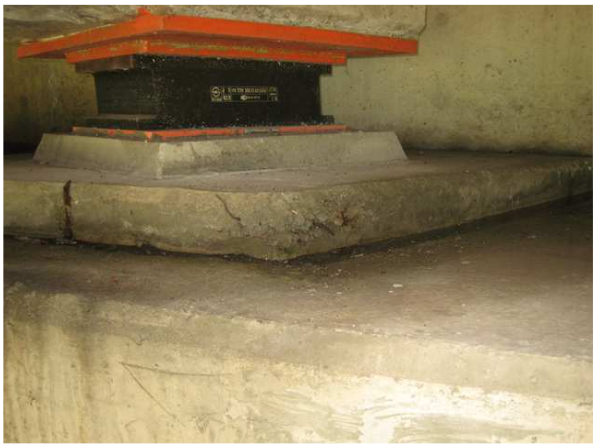
| 손상현황 | • A1-Sh2 콘크리트 재료분리(0.3m×0.2m) | 손상현황 | • A1-Sh5 스톱퍼 간섭 |
| 원 인 | • 시공초기 다짐부족 | 원 인 | • 온도변화, 장기공용 |

| 조치방안 | • 단면보수 | 조치방안 | • 주의관찰 |

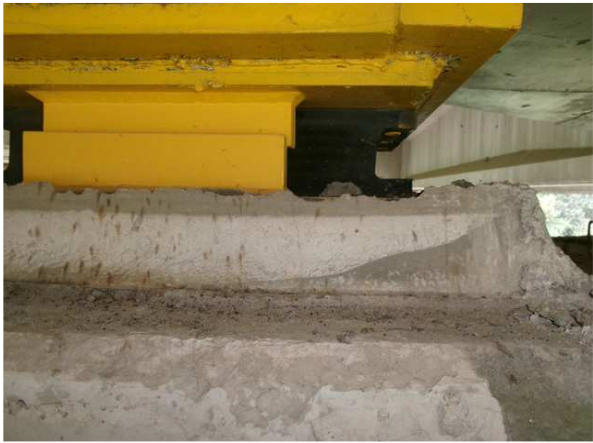
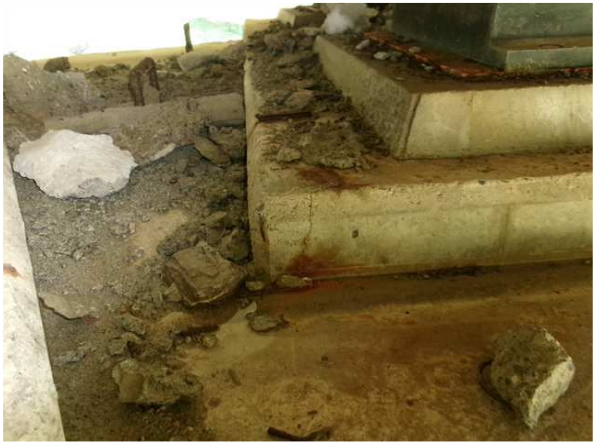
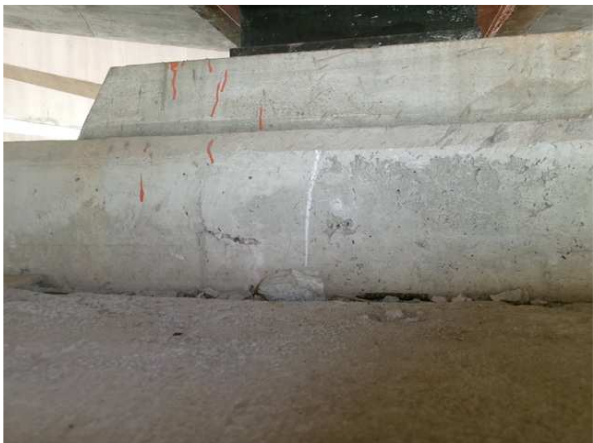
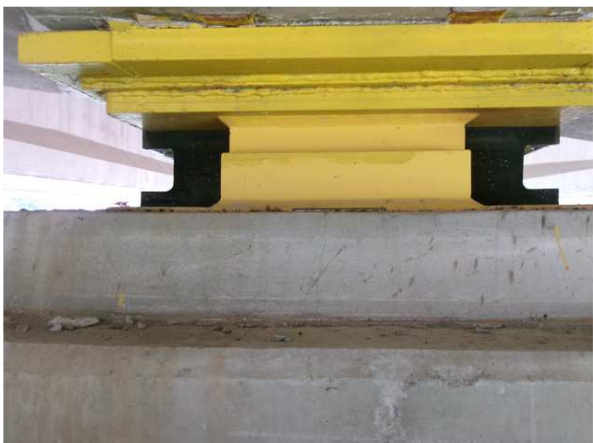
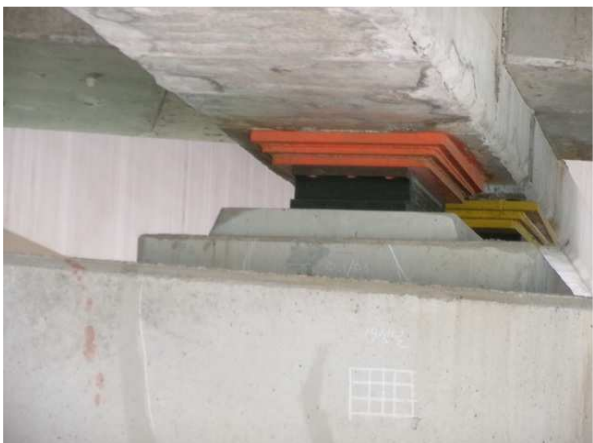
| 손상현황 | • P2-Sh13 몰탈 균열(0.1mm/0.2m) | 손상현황 | • P3-Sh12 콘크리트 균열(0.1mm/0.2m) |
| 원 인 | • 건조수축, 온도변화 | 원 인 | • 건조수축, 온도변화 |

| 손상현황 | • P7-Sh11 콘크리트 균열(0.1mm/0.3m) | 손상현황 | • P7-Sh13 플레이트 부식 |
| 원 인 | • 건조수축, 온도변화 | 원 인 | • 장기공용, 수분접촉 |
| 손상현황 | • P8-Sh13 몰탈 균열(0.1mm/0.2m) | 손상현황 | • P8-Sh3 콘크리트 균열(0.1mm/0.3m) |
| 원 인 | • 건조수축, 온도변화 | 원 인 | • 건조수축, 온도변화 |

- 받침 몰탈 및 콘크리트에 발생된 균열, 망상균열의 경우 건조수축 및 온도변화에 의한 손상으로 판단되며, 교량받침의 거동에 영향을 미칠만한 손상은 아니나, 손상의 진전 방지를 위한 표면처리 등의 조치를 취하는 것이 바람직 할 것으로 판단된다.
- 받침콘크리트 박리 및 파손, 재료분리의 경우 시공시 외부충격, 다짐부족 등에 의한 손상으로 판단되며, 손상의 진전 방지를 위한 단면보수 등의 조치가 요망된다.
- 스토퍼 간섭의 경우 교량받침의 온도변화 및 횡거동에 의한 손상으로 판단되며, 현재 스토퍼 파손 및 주변부재 손상은 발생되지 않은 상태이다. 상기 손상부는 주의관찰 후 손상의 진전 및 주변부재 손상 발생시 프리셋팅 등의 조치를 취하는 것이 바람직 할 것으로 판단된다.
- 플레이트 부식의 경우 습기흡착, 공용기간 증가 등에 의한 손상으로 손상의 진전 방지를 위한 재도장 등의 조치가 요망된다.

| 조치방안 | • 표면처리 | 조치방안 | • 표면처리 |

| 조치방안 | • 표면처리 | 조치방안 | • 재도장 |

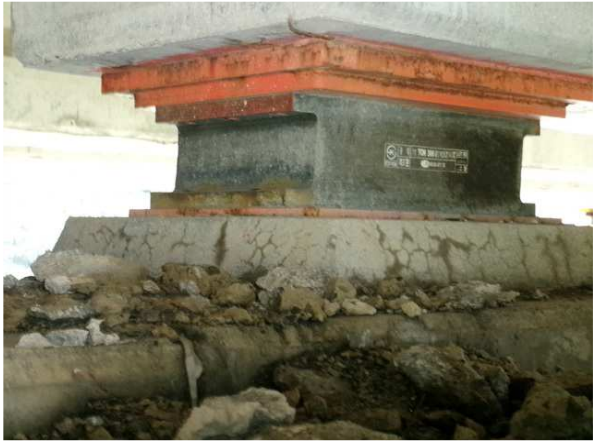
| 손상현황 | • P6-Sh3 몰탈 망상균열(2.0m×0.2m) | 손상현황 | • P6-Sh12 플레이트 부식 |
| 원 인 | • 건조수축, 온도변화 | 원 인 | • 장기공용, 수분접촉 |

| 조치방안 | • 표면처리 | 조치방안 | • 재도장 |

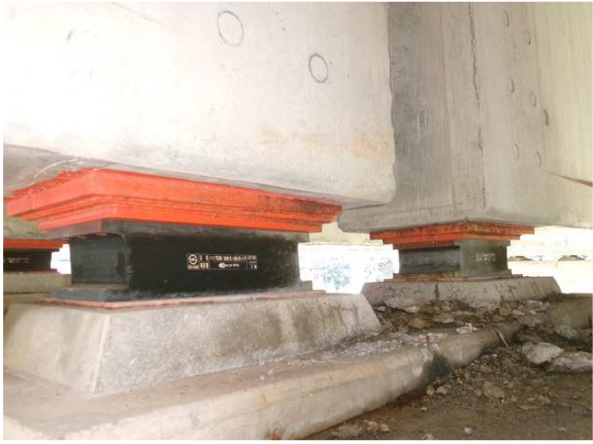
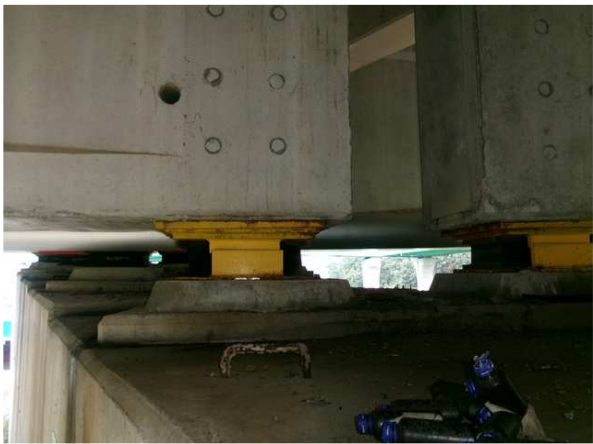
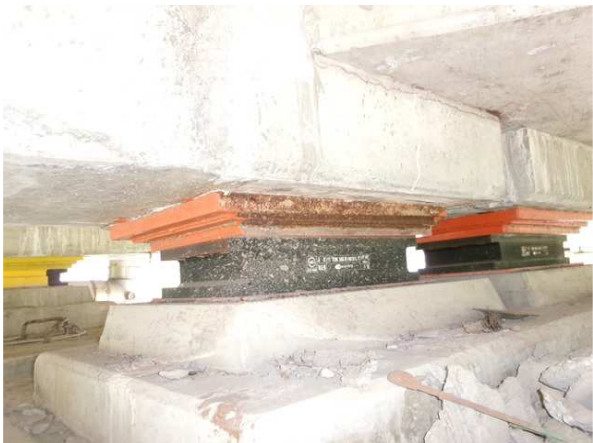
| 손상현황 | • P6-Sh14 플레이트 부식 | 손상현황 | • P6-Sh12 콘크리트 파손(0.2m×0.1m) |
| 원 인 | • 장기공용, 수분접촉 | 원 인 | • 외부충격 |

| 조치방안 | • 재도장 | 조치방안 | • 단면보수 |

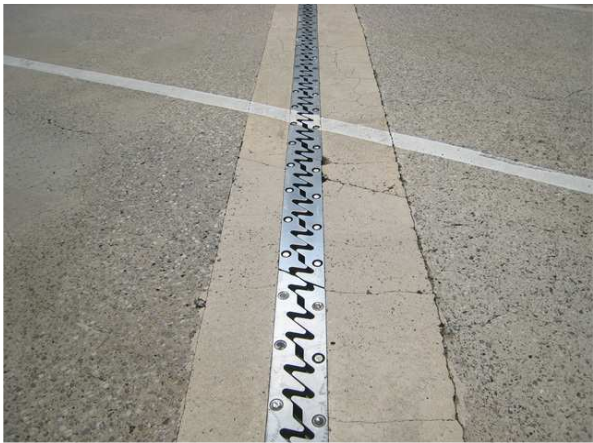
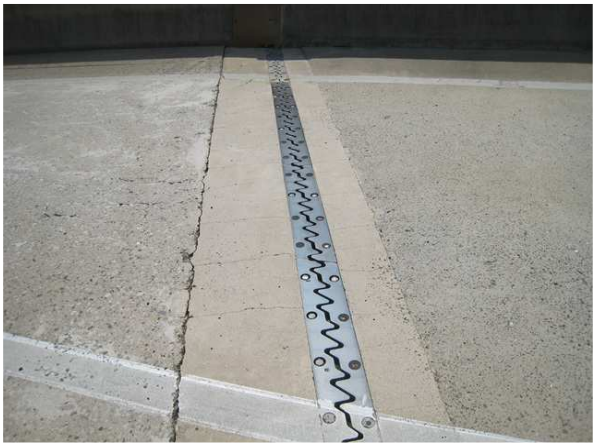
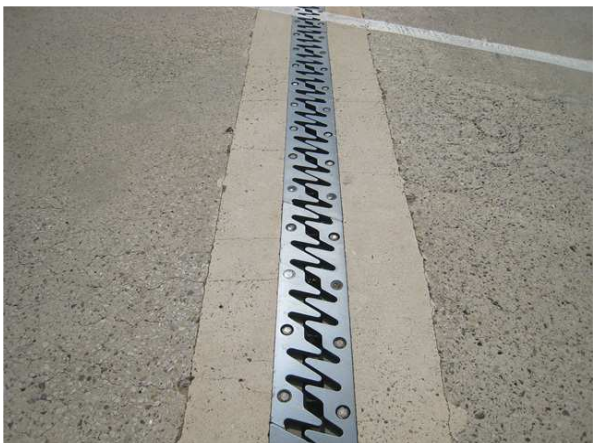
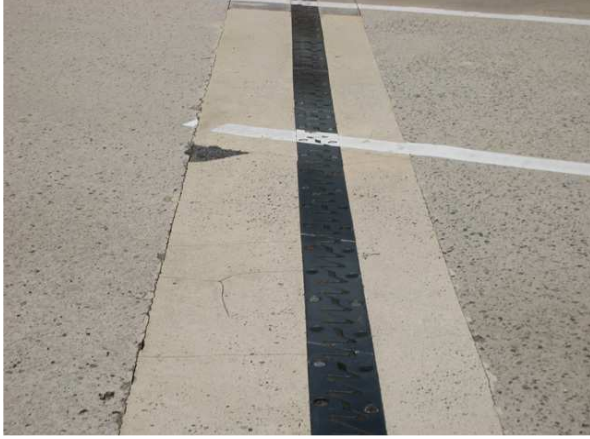
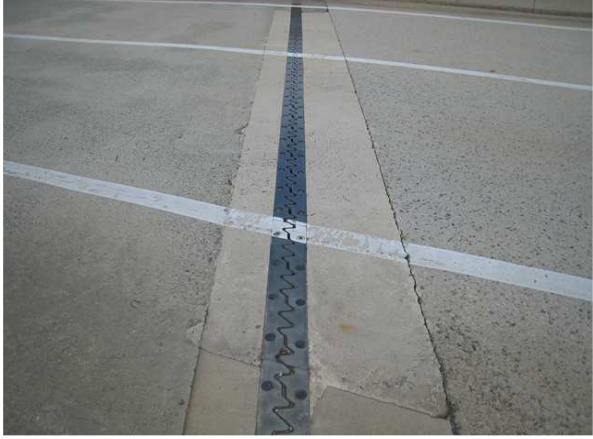
| 손상현황 | • A1 후타재 망상균열 (0.5m×1.0m) | 손상현황 | • A2 후타재 균열 (0.1mm/0.5m) |
| 원 인 | • 차량윤하중, 건조수축, 장기공용 | 원 인 | • 건조수축, 온도변화, 차량윤하중 |
| 손상현황 | • P3 후타재 균열 (0.1mm/0.3m) | 손상현황 | • P6 이물질퇴적 (3.0m) |
| 원 인 | • 건조수축, 온도변화, 차량윤하중 | 원 인 | • 장기공용, 비산먼지퇴적 |

| 손상현황 • A1 후타재 균열(0.2mm/0.5m) | 손상현황 • A2 후타재 균열(0.1mm/0.3m) |
| 원 인 • 건조수축, 온도변화, 차량윤하중 | 원 인 • 건조수축, 온도변화, 차량윤하중 |

- 신축이음에 발생한 후타재 균열 및 망상균열은 차량 통행하중 및 충격, 콘크리트 열화, 건조 수축 및 온도변화 등으로 인한 손상으로 판단되며, 손상의 진전 방지를 위한 표면처리 등의 조치를 취하는 것이 바람직 할 것으로 판단된다.
- 후타재 파손의 경우 공용기간 증가, 차량 통행하중 및 충격, 콘크리트 열화 등에 의한 손상으로 판단되며, 손상의 진전 방지를 위한 단면보수가 필요할 것으로 판단된다.
- 본체에 발생된 이물질 퇴적의 경우 차량통행으로 인한 비산먼지, 공용기간 증가 등에 의한 손상으로 신축이음의 원활한 거동을 위한 청소 등의 정비가 필요할 것으로 판단된다.
- 차수판 앵커 탈락의 경우 온도변화, 장기공용에 의한 손상으로 유지관리를 위해 정비가 요망된다.

| 조치방안 | • 표면처리 | 조치방안 | • 표면처리 |
| 조치방안 | • 표면처리 | 조치방안 | • 청소 |

| 조치방안 • 표면처리 | 조치방안 • 표면처리 |

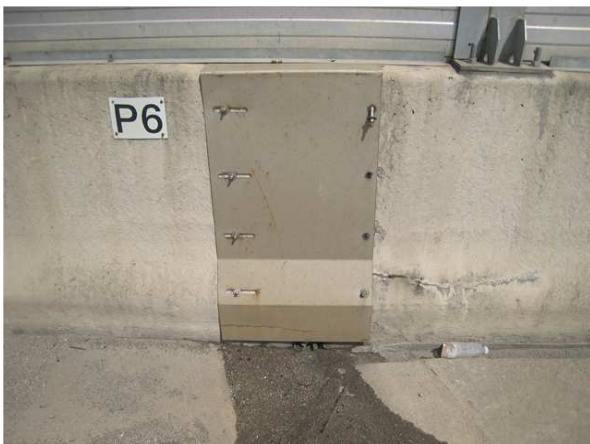
| 손상현황 • P6 차수판 앵커탈락 | 손상현황 • P6 후타재 파손(0.1m×0.2m) |
| 원 인 • 온도변화, 장기공용 | 원 인 • 건조수축, 온도변화, 차량윤하중 |

| 조치방안 • 정비 | 조치방안 • 단면보수 |

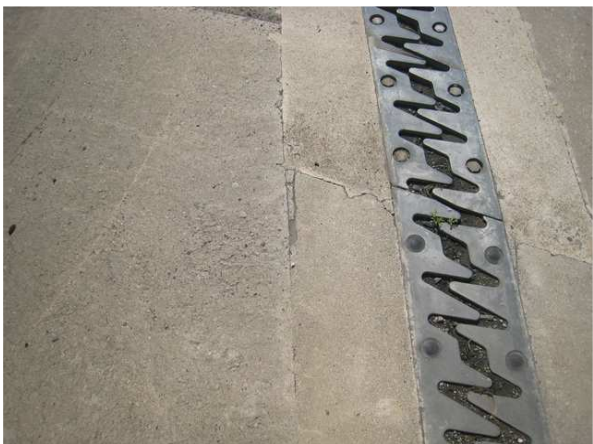
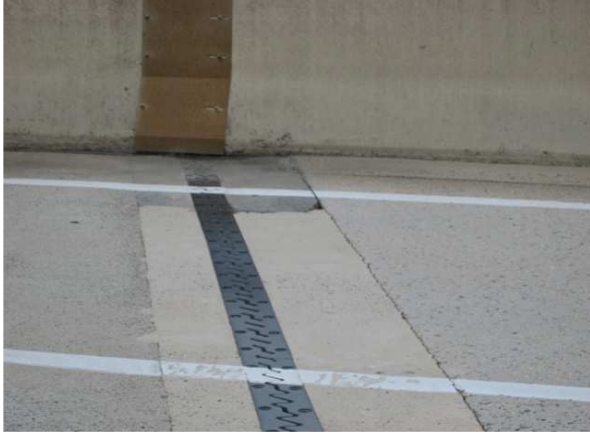
| 손상현황 • A2 후타재 파손(0.2m×0.2m) | 손상현황 • P6 신축이음 하부 전경 |
| 원 인 • 건조수축, 온도변화, 차량윤하중 | 원 인 - |

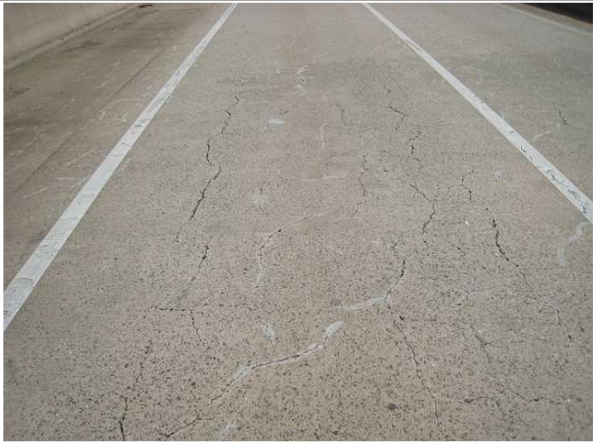
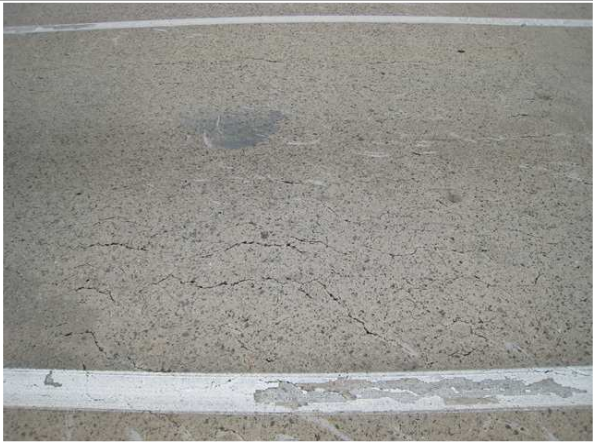
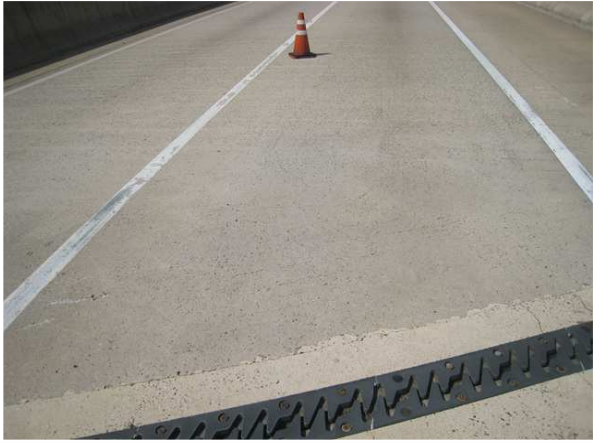
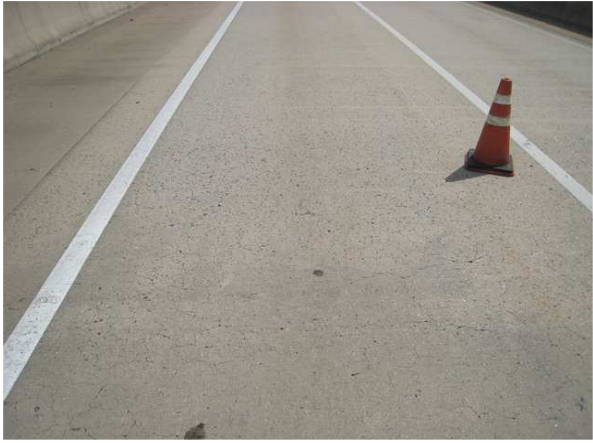
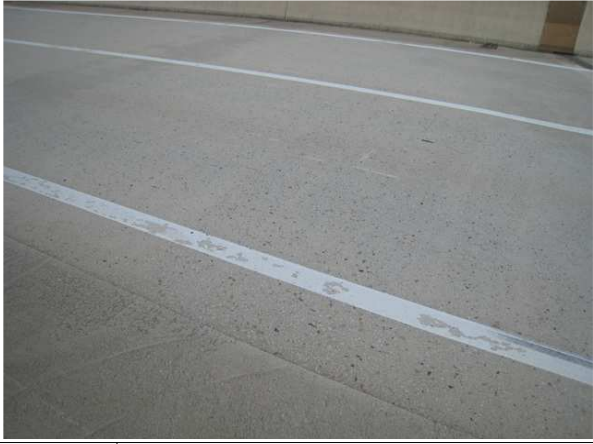
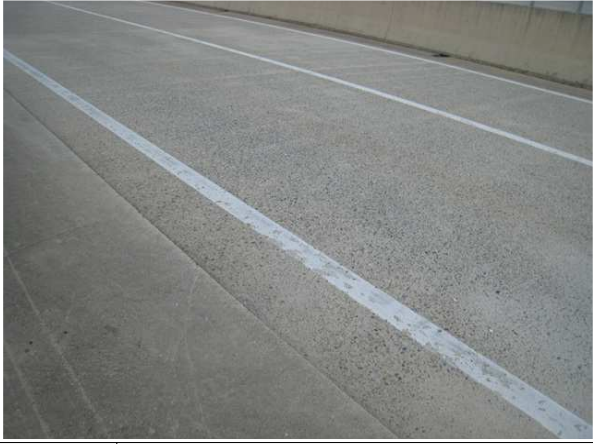
| 손상현황 | • S1 망상균열 (35.0m×8.0m) | 손상현황 | • S3 망상균열 (20.0m×3.0m) |
| 원 인 | • 장기공용, 건조수축, 중차량 반복통행 | 원 인 | • 장기공용, 건조수축, 중차량 반복통행 |
| 손상현황 | • S6 망상균열 (35.0m×6.0m) | 손상현황 | • S7 망상균열 (35.0m×8.0m) |
| 손상현황 | • S8 망상균열 (35.0m×3.0m) | 손상현황 | • S9 망상균열 (35.0m×3.0m) |

| 조치방안 | • 표면처리 | 조치방안 | • 표면처리 |

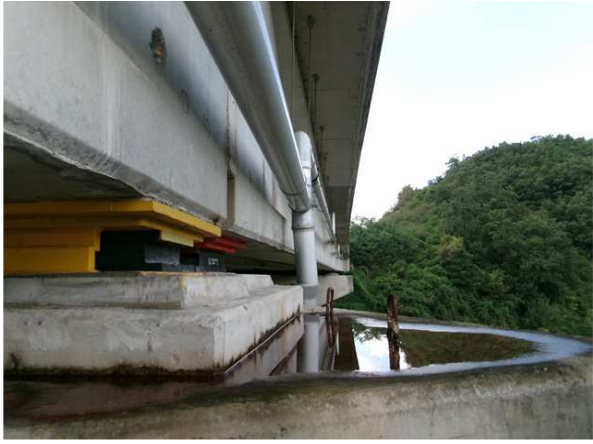
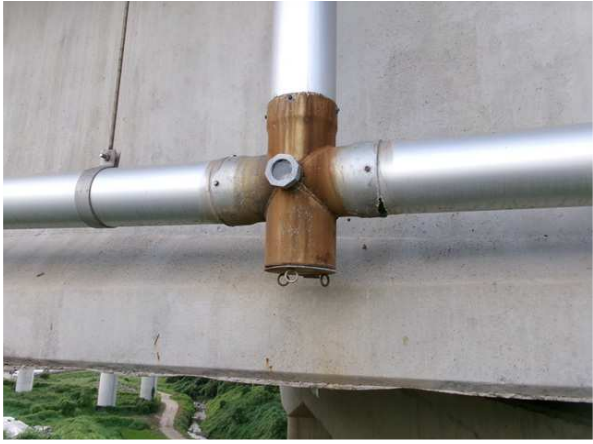
| 손상현황 | • S2 배수관 누수(1ea) | 손상현황 | • S2 배수관 누수(1ea) |
| 원 인 | • 장기공용, 이물질퇴적 | 원 인 | • 장기공용, 이물질퇴적 |

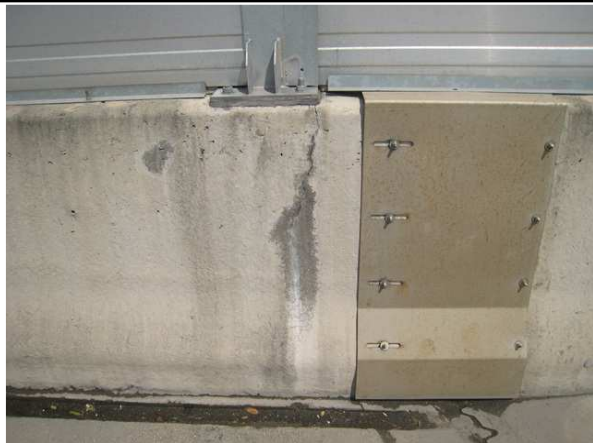
| 손상현황 | • S9 방호벽 균열(0.2mm/0.5m) | 손상현황 | • S9 중앙분리대 파손(0.3m×0.3m) |
| 원 인 | • 볼트삽입시 충격, 건조수축, 장기공용 | 원 인 | • 볼트삽입시 충격, 접속부 단차 |
