## 20. 신녕교

### 20.1 시설물의 개요

본 시설물은 경상북도 영천시 신녕면 연정리(상주영천고속도로 67.320~67.440km)에 위치한 교량으로서 총 연장 120.0m, 폭 27.0m, 상주방향 2차로, 영천방향 3차로로 시공되어 있다.

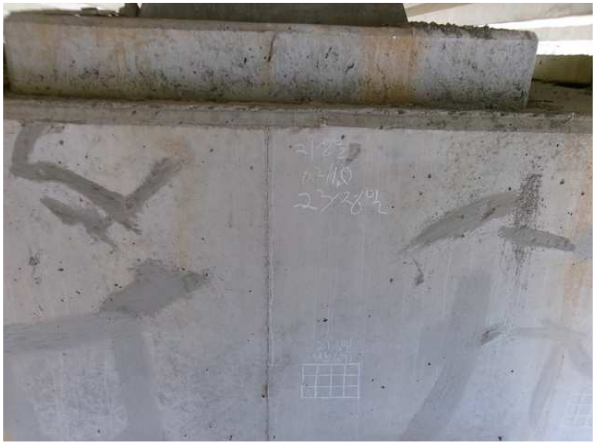
| 손상현황 | • P2 표면오염 (1.5m×8.0m) | 손상현황 | • P3 코핑부 균열(0.2mm/0.5m) |
| 원 인 | • 외부 우수유입 | 원 인 | • 건조수축, 온도변화 |

- 교각의 코핑부에 발생된 균열, 망상균열의 경우 대부분 폭 0.3mm미만의 미세균열로 건조수축, 온도변화, 콘크리트의 재료특성 등에 의한 손상으로 추정된다. 상기 발생된 손상부의 경우 구조물의 안전성에 영향을 미칠만한 수준은 아니나, 손상의 진전 방지를 위한 표면처리 등의 조치가 요망된다.
- 박락의 경우 강재거푸집 설치를 위한 앵커 삽입부에 발생된 손상으로 강재거푸집 제거시 외부 충격 등에 의한 손상으로 판단된다. 기 발생된 손상부의 경우 손상의 진전 방지 및 구조물의 내구성 증진을 위한 단면보수 등의 조치를 취하는 것이 바람직 할 것으로 판단된다.
- 표면오염의 경우 외부 우수유입에 의한 손상으로 부재의 사용성 확보 차원의 표면처리 등의 조치가 요구된다.

| 조치방안 | • 표면처리 | 조치방안 | • 표면처리 |

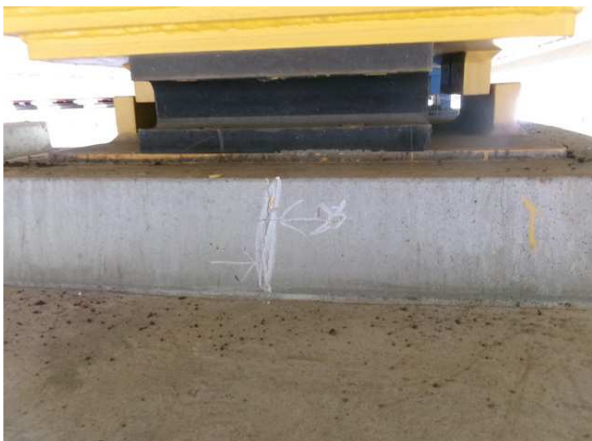
| 손상현황 | • P2-Sh8 물탈 균열(0.2mm/0.2m) | 손상현황 | • P2-Sh9 물탈 균열(0.1mm/0.2m) |
| 원 인 | • 건조수축, 온도변화 | 원 인 | • 건조수축, 온도변화 |

| 조치방안 | • 표면처리 | 조치방안 | • 표면처리 |

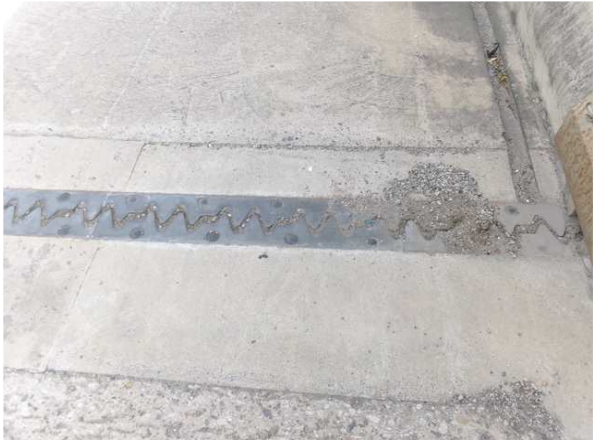
| 손상현황 | • A1 이물질퇴적 (3.0m) | 손상현황 | • A1 후타재 균열 (0.2mm/0.5m) |
| 원 인 | • 장기공용, 비산먼지퇴적 | 원 인 | • 건조수축, 장기공용, 차량윤하중 |

| 조치방안 | • 정비 | 조치방안 | • 표면처리 |

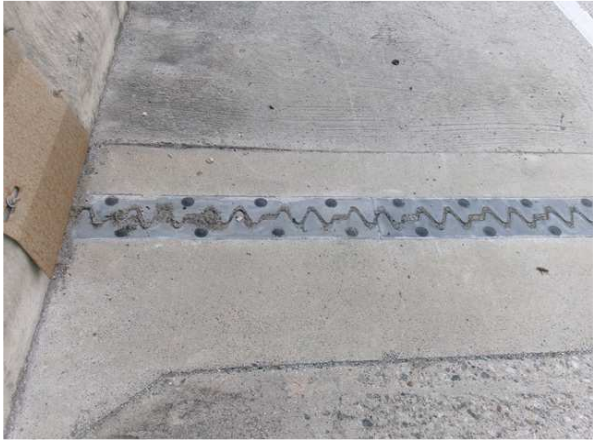
| 손상현황 | • A2 이물질퇴적 (3.0m) | 손상현황 | • A2 후타재 균열 (0.2mm/0.5m) |
| 원 인 | • 장기공용, 비산먼지퇴적 | 원 인 | • 건조수축, 장기공용, 차량윤하중 |

| 조치방안 | • 정비 | 조치방안 | • 표면처리 |

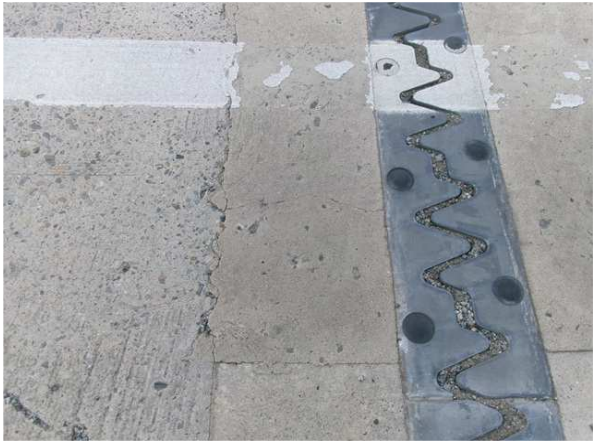
| 손상현황 | • A2 후타재 균열 (0.2mm/0.5m) | 손상현황 | • A2 후타재 파손 (0.3m×0.5) |
| 원 인 | • 건조수축, 장기공용, 차량윤하중 | 원 인 | • 차량윤하중, 장기공용 |
