## 21. 창정교

### 21.1 시설물의 개요

본 시설물은 경상북도 영천시 화산면 효정리(상주영천고속도로 69.542~69.717km)에 위치한 교량으로서 총 연장 175.0m, 폭 23.4m, 왕복 4차로로 시공되어 있다.

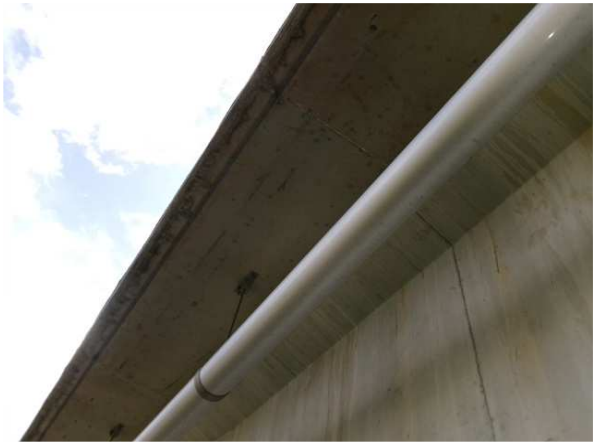
| 손상현황 | • S1 켄틸레버부 균열(0.2mm/1.0m) | 손상현황 | • S1 켄틸레버부 균열(0.2mm/1.0m) |
| 원 인 | • 건조수축, 온도변화, 거푸집 조기탈거 등 | 원 인 | • 건조수축, 온도변화, 거푸집 조기탈거 등 |

| 조치방안 | • 표면처리 | 조치방안 | • 표면처리 |

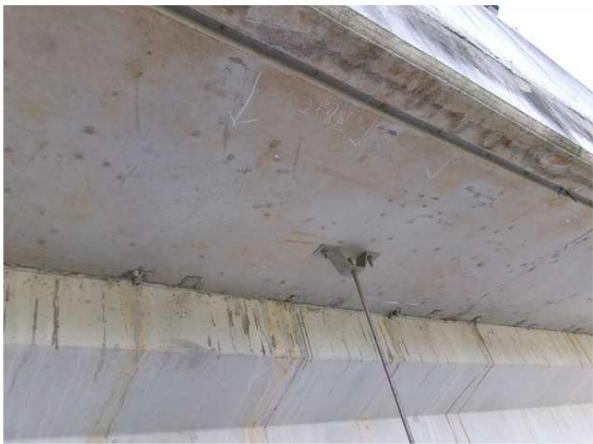
| 손상현황 | • S3 켄틸레버부 균열(0.1mm/1.0m) | 손상현황 | • S3 켄틸레버부 균열(0.1mm/1.0m) |
| 원 인 | • 건조수축, 온도변화, 거푸집 조기탈거 등 | 원 인 | • 건조수축, 온도변화, 거푸집 조기탈거 등 |

| 조치방안 | • 표면처리 | 조치방안 | • 표면처리 |

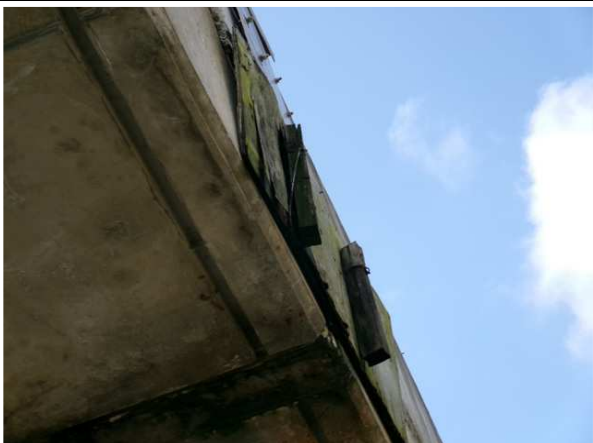
| 손상현황 | • S3 거푸집 미제거 1EA | 손상현황 | • 데크플레이트 상태양호 |
| 원 인 | • 공사후 정리미흡 | 원 인 | — |

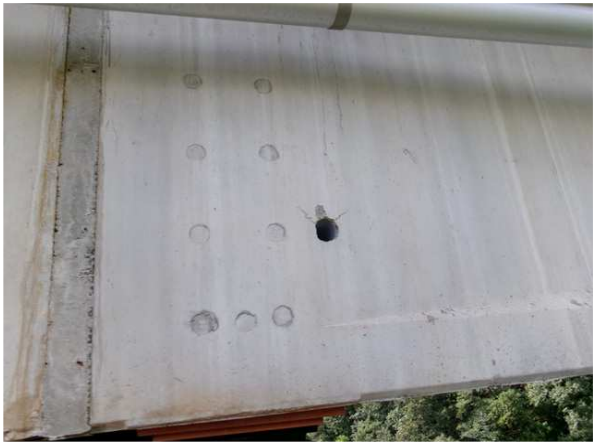
| 손상현황 | • S2-G1~5 인양홀 박락(0.2m×0.2m) | 손상현황 | • S3-G1~5 인양홀 박락(0.2m×0.2m) |
| 원 인 | • 거더 거치시 외부충격 | 원 인 | • 거더 거치시 외부충격 |

| 조치방안 | • 단면보수 | 조치방안 | • 단면보수 |

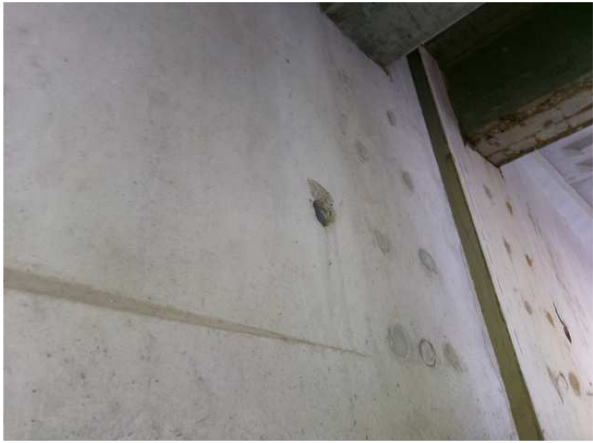
| 손상현황 | • S4-G1~5 인양홀 박락(0.2m×0.2m) | 손상현황 | • S4-G1~5 인양홀 박락(0.2m×0.2m) |
| 원 인 | • 거더 거치시 외부충격 | 원 인 | • 거더 거치시 외부충격 |

| 조치방안 | • 단면보수 | 조치방안 | • 단면보수 |

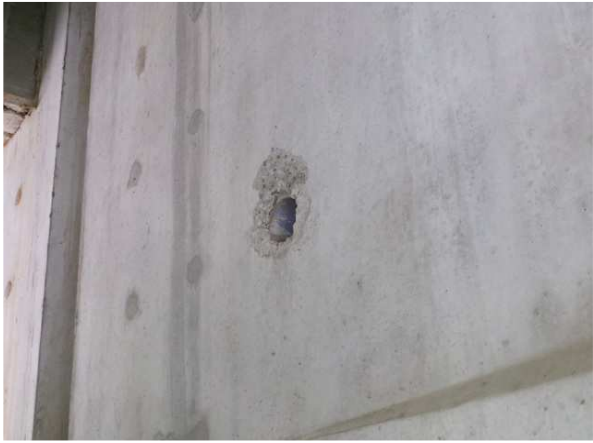
| 손상현황 | • S4-G1~5 인양홀 박락(0.2m×0.2m) | 손상현황 | • S4-G2 파손(0.2m×0.1m) |
| 원 인 | • 거더 거치시 외부충격 | 원 인 | • 외부충격 |

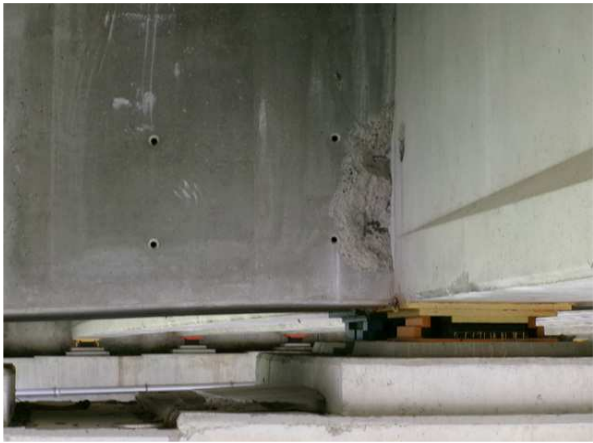
| 손상현황 | • S4-G3~4 박락(0.5m×0.3m) | 손상현황 | • S5-G1~2 박리(0.5m×1.0m) |
| 원 인 | • 시공미흡, 마감시 외부충격 | 원 인 | • 시공미흡, 마감시 외부충격 |

| 조치방안 | • 단면보수 | 조치방안 | • 단면보수 |

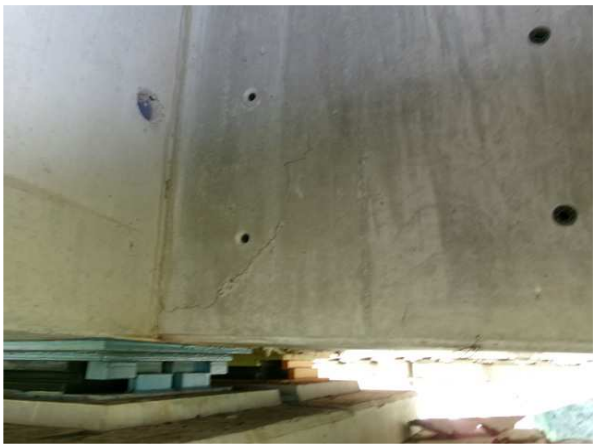
| 손상현황 | • S5-G2~3 박리(0.5m×1.0m) | 손상현황 | • S2-G1~2 박리(0.3m×0.5m) |
| 원 인 | • 시공미흡, 마감시 외부충격 | 원 인 | • 시공미흡, 마감시 외부충격 |

| 조치방안 | • 단면보수 | 조치방안 | • 단면보수 |

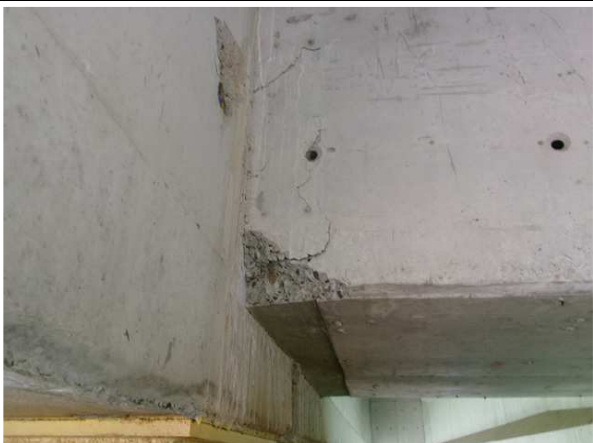
| 손상현황 | • S2-G2~3 철근노출(0.3m×0.3m) | 손상현황 | • S2-G3~4 철근노출(0.3m×0.5m) |
| 원 인 | • 시공미흡, 마감시 외부충격 | 원 인 | • 시공미흡, 마감시 외부충격 |

| 조치방안 | • 단면보수(방청) | 조치방안 | • 단면보수(방청) |

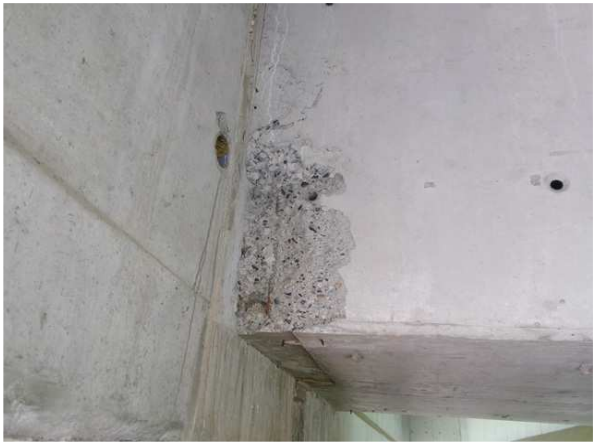
| 손상현황 | • S2-G4~5 철근노출(0.3m×0.5m) | 손상현황 | • S3-G3~4 백태(0.1m×1.5m) |
| 원 인 | • 시공미흡, 마감시 외부충격 | 원 인 | • 장기공용, 수분접촉 |

| 조치방안 | • 단면보수(방청) | 조치방안 | • 표면보수 |

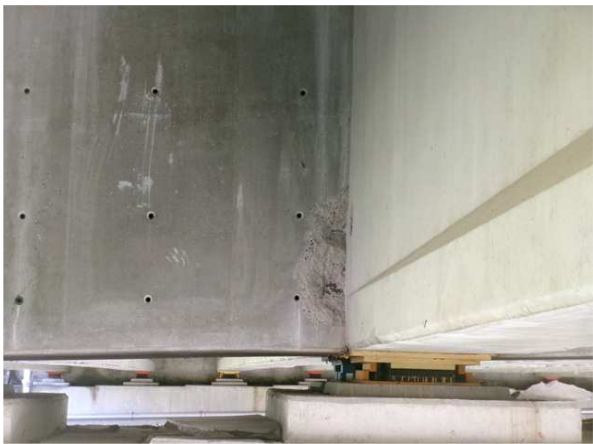
| 손상현황 | • S4-G2~3 철근노출(0.4m×0.8m) | 손상현황 | • S4-G3~4 철근노출(0.4m×0.8m) |
| 원 인 | • 시공미흡, 마감시 외부충격 | 원 인 | • 시공미흡, 마감시 외부충격 |

| 조치방안 | • 단면보수(방청) | 조치방안 | • 단면보수(방청) |

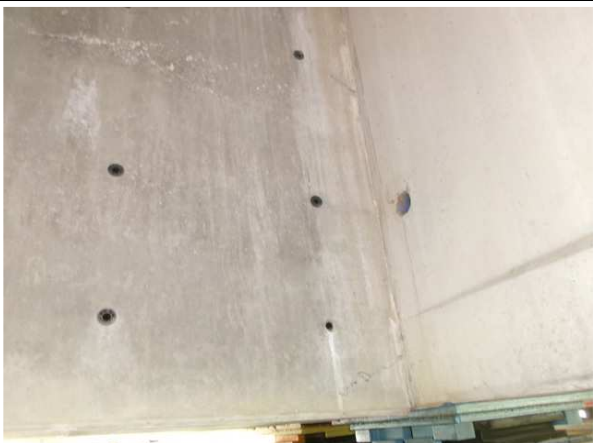
| 손상현황 | • S5-G3~4 박리(0.5m×1.0m) | 손상현황 | • S5-G4~5 박리(0.5m×1.0m) |
| 원 인 | • 시공미흡, 마감시 외부충격 | 원 인 | • 시공미흡, 마감시 외부충격 |

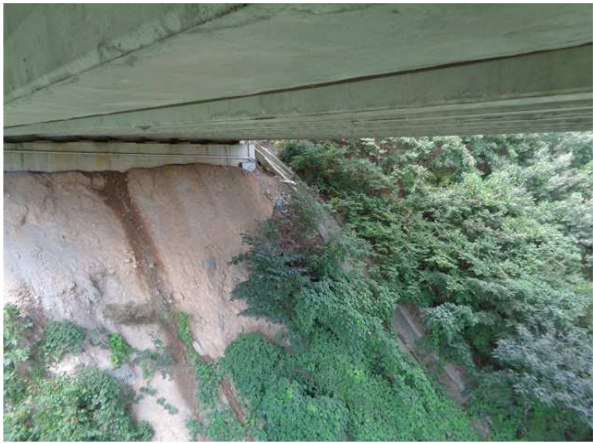
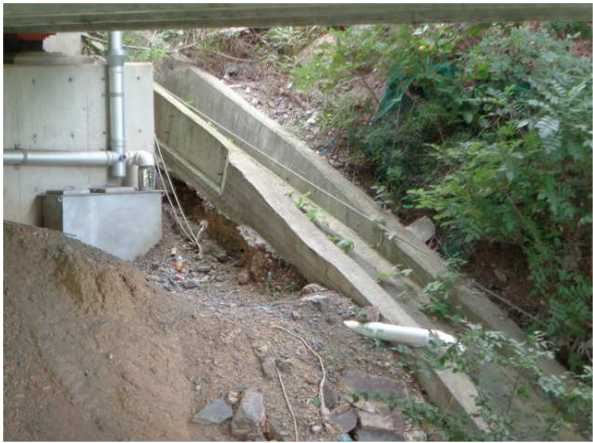
| 손상현황 | • A1 법면유실 (1.0m×1.0m×1.0m) | 손상현황 | • A1 법면유실 (1.0m×1.0m×1.0m) |
| 원 인 | • 우수유입 등 | 원 인 | • 우수유입 등 |

- 교대 A1측 흉벽에 발생된 균열의 경우 대부분 폭 0.3mm미만의 미세균열로 건조수축, 온도변화, 콘크리트의 재료특성 등에 의한 손상으로 추정된다. 기 손상부의 경우 구조물의 안전성에 영향을 미칠만한 수준은 아니나, 손상의 진전 방지를 위한 표면처리 등의 조치가 요망된다.
- 교대 A1 법면의 경우 유실이 확인되었으며, 옆에 위치한 사면 및 상부로부터 흘러들어온 우수에 의해 배수로 하부토사가 유실된 것으로 전회와 비교시 진전은 미미한 상태이다. 상기손상은 주의관찰 후 손상의 진전 시 되메우기 등의 조치가 요망된다.

| 조치방안 | • 주의관찰 후 조치 | 조치방안 | • 주의관찰 후 조치 |

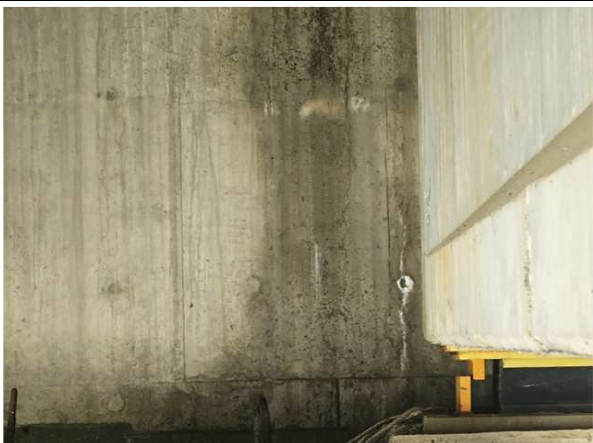
| 손상현황 | • A1 균열 (0.2mm/2.0m) | 손상현황 | • A2 상태양호 |
| 원 인 | • 건조수축, 온도변화, 거푸집 조기탈거 등 | 원 인 | — |

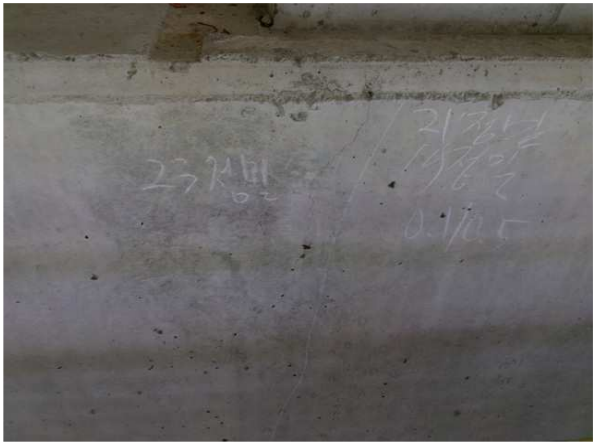
| 손상현황 | • P2 코핑부 균열(0.1mm/0.5m) | 손상현황 | • P3 코핑부 누수흔적(0.5m×3.0m) |
| 원 인 | • 건조수축, 온도변화, 거푸집 조기탈거 등 | 원 인 | • 장기공용, 수분접촉 |

| 조치방안 | • 표면처리 | 조치방안 | • 표면보수 |

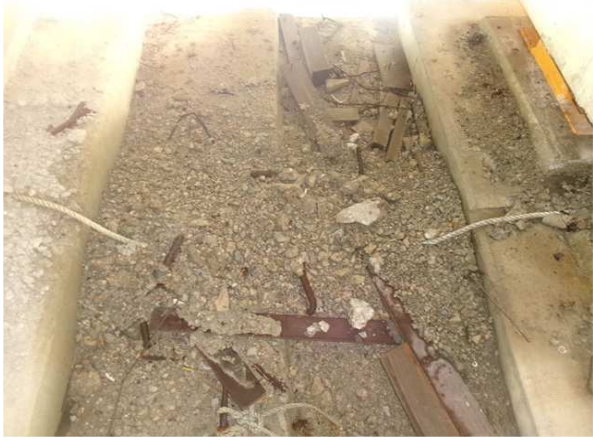
| 손상현황 | • P3 상부 폐자재 적치 | 손상현황 | • P4 코핑부 망상균열(10.0m×1.5m) |
| 원 인 | • 정비미흡 | 원 인 | • 건조수축, 온도변화, 거푸집 조기탈거 등 |

| 조치방안 | • 정비 | 조치방안 | • 표면처리 |

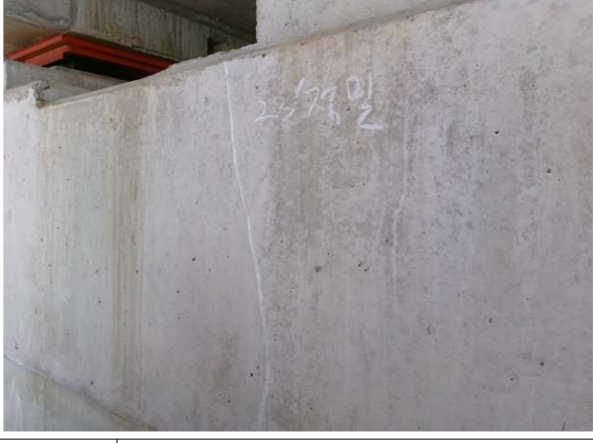
| 손상현황 | • P1 코핑부 균열(0.2mm/1.0m) | 손상현황 | • P3 코핑부 누수흔적(0.5m×2.0m) |
| 원 인 | • 건조수축, 온도변화, 거푸집 조기탈거 등 | 원 인 | • 장기공용, 수분접촉 |

| 조치방안 | • 표면처리 | 조치방안 | • 표면보수 |

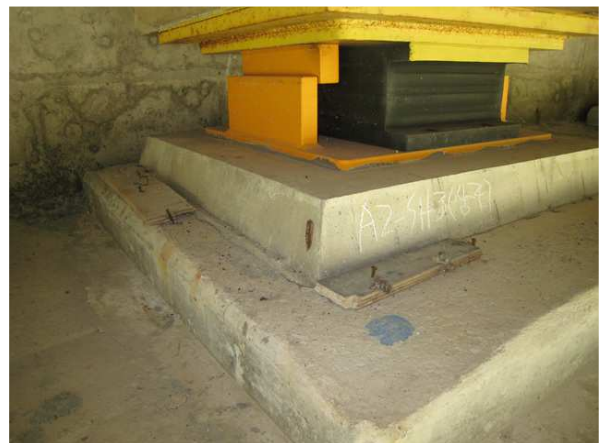
| 손상현황 | • A2-Sh2 물탈 파손(0.1m×0.1m) | 손상현황 | • A2-Sh3 거푸집미제거 |
| 원 인 | • 시공초기 다짐부족 | 원 인 | • 마감미흡 |

| 조치방안 | • 단면보수 | 조치방안 | • 정비 |

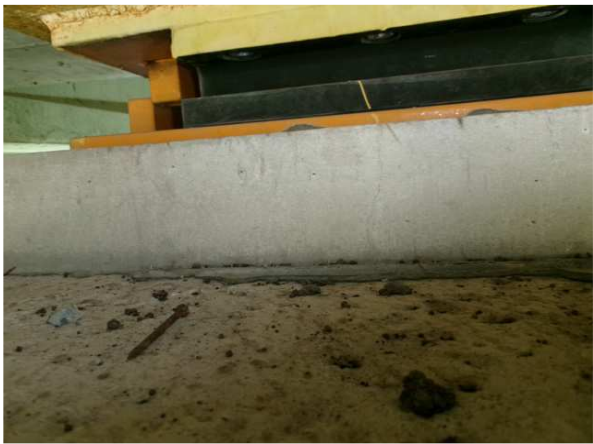
| 손상현황 | • P1-Sh8 몰탈 균열(0.1mm/0.2m) | 손상현황 | • P1-Sh8 스토퍼 간섭 |
| 원 인 | • 건조수축, 온도변화 | 원 인 | • 장기공용 |

| 조치방안 | • 표면처리 | 조치방안 | • 주의관찰 |

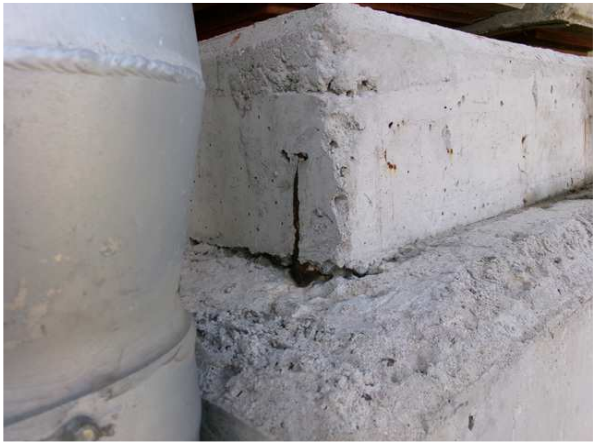
| 손상현황 | • P3-Sh6 콘크리트 철근노출(0.1m×0.1m) | 손상현황 | • P3-Sh8 플레이트 부식 |
| 원 인 | • 시공초기 다짐부족, 피복부족 | 원 인 | • 장기공용, 습기흡착 |

| 조치방안 | • 단면보수(방청) | 조치방안 | • 재도장 |

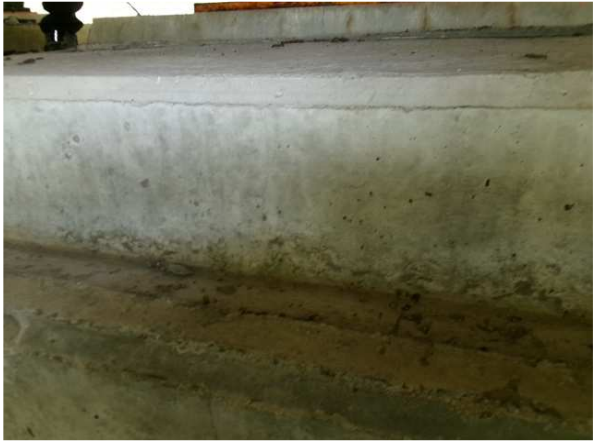
| 손상현황 | • P3-Sh8 콘크리트 균열(0.1mm/0.3m) | 손상현황 | • A2-Sh5 콘크리트 들뜸(0.2m×0.2m) |
| 원 인 | • 건조수축, 온도변화 | 원 인 | • 시공초기 다짐부족 |

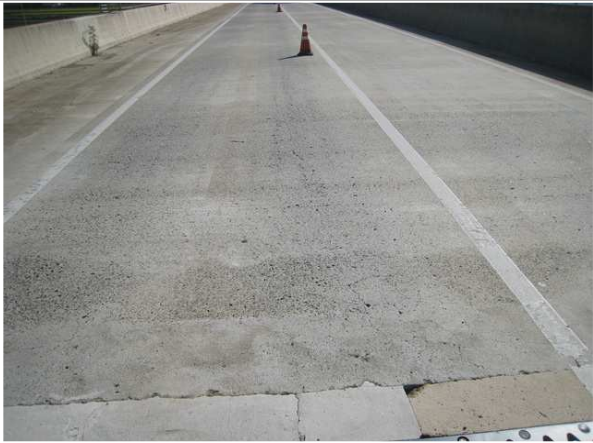
| 손상현황 | • S1 망상균열 (7.0m×35.0m) | 손상현황 | • S3 망상균열 (7.0m×35.0m) |
| 원 인 | • 장기공용, 건조수축, 중차량 반복통행 | 원 인 | • 장기공용, 건조수축, 중차량 반복통행 |

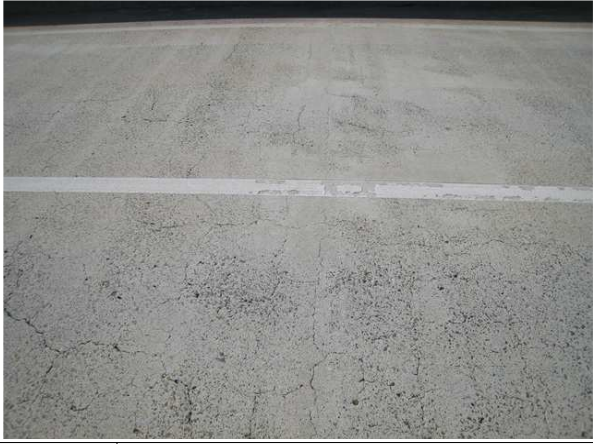
| 손상현황 | • S5 접속부 망상균열 (7.0m×20.0m) | 손상현황 | • S5 접속부 포장파손 (0.1m×0.8m) |
| 원 인 | • 장기공용, 건조수축, 중차량 반복통행 | 원 인 | • 장기공용, 중차량 반복통행 |

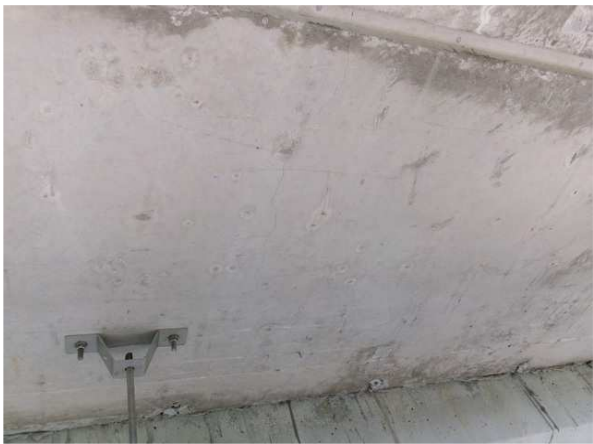
| 손상현황 | • S2 켄틸레버부 균열(0.1mm/1.0m) | 손상현황 | • S3 켄틸레버부 균열(0.1mm/1.0m) |
| 원 인 | • 건조수축, 온도변화, 거푸집 조기탈거 등 | 원 인 | • 건조수축, 온도변화, 거푸집 조기탈거 등 |

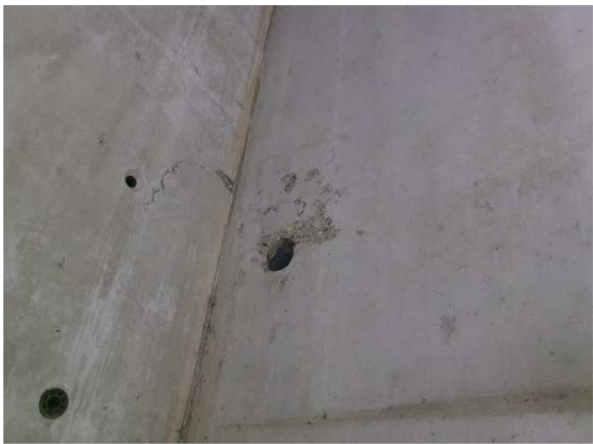
| 손상현황 | • S2-G2 인양홀 박락(0.2m×0.2m) | 손상현황 | • S3-G5 인양홀 박락(0.2m×0.2m) |
| 원 인 | • 거더 거치시 외부충격 | 원 인 | • 거더 거치시 외부충격 |

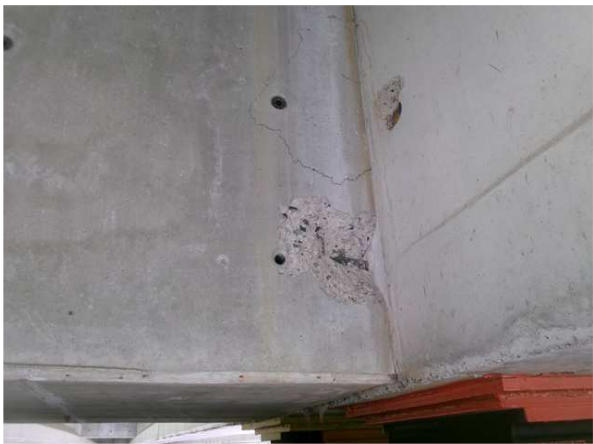
| 손상현황 | • S4-G1~2 박락, 철근노출(0.3m×0.3m) | 손상현황 | • S1-G4~5 박리(0.5m×0.5m) |
| 원 인 | • 시공미흡, 마감시 외부충격 | 원 인 | • 시공미흡, 마감시 외부충격 |

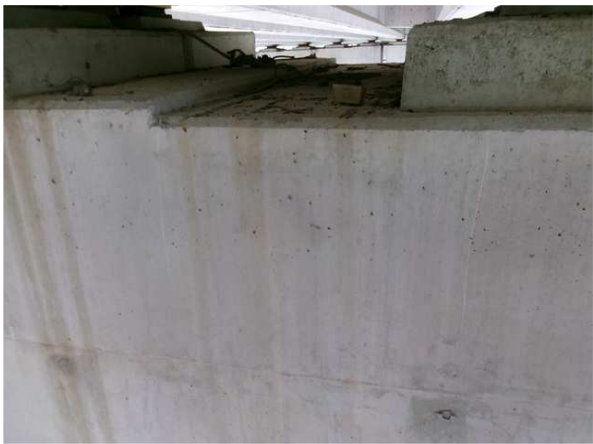
| 손상현황 | • P2 코핑부 균열(0.2mm/0.5m) | 손상현황 | • P2 코핑부 박리(0.5m×0.2m) |
| 원 인 | • 건조수축, 온도변화, 거푸집 조기탈거 등 | 원 인 | • 거푸집탈거시 충격, 다짐미흡 |

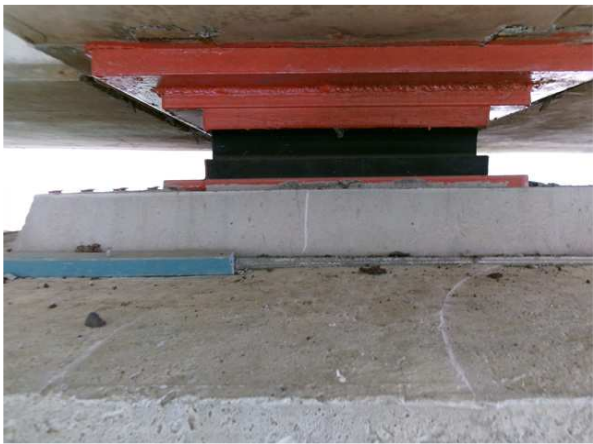
| 손상현황 | • P2-Sh4 몰탈 균열(0.1mm/0.2m) | 손상현황 | • P2-Sh5 몰탈 균열(0.1mm/0.2m) |
| 원 인 | • 건조수축, 온도변화 | 원 인 | • 건조수축, 온도변화 |

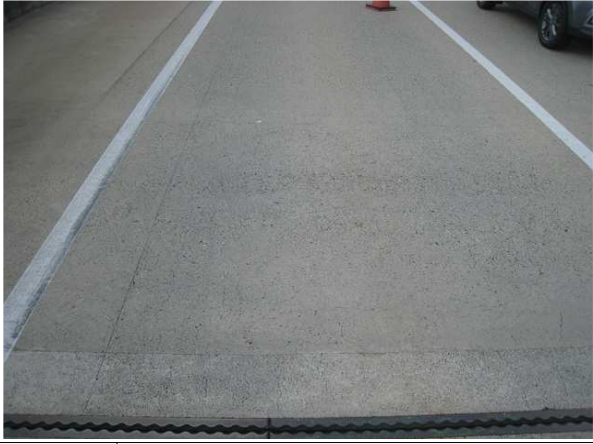
| 손상현황 | • S4 망상균열 (5.0m×35.0m) | 손상현황 | • S5 망상균열 (5.0m×35.0m) |
| 원 인 | • 장기공용, 건조수축, 중차량 반복통행 | 원 인 | • 장기공용, 건조수축, 중차량 반복통행 |

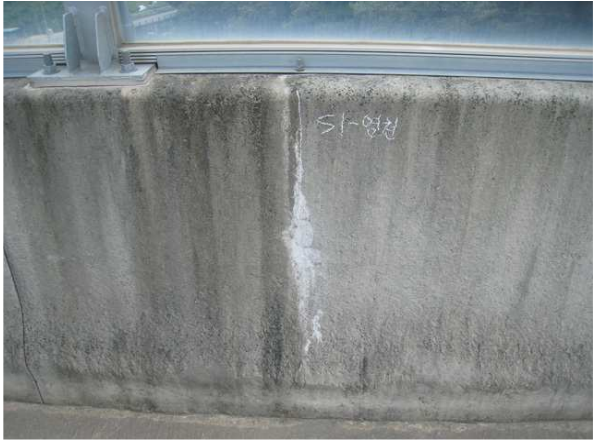
| 손상현황 | • S1 방호벽 균열(0.2mm/1.0m) | 손상현황 | • S3 중앙분리대 균열(0.2mm/1.0m) |
| 원 인 | • 건조수축, 장기공용 | 원 인 | • 건조수축, 장기공용 |

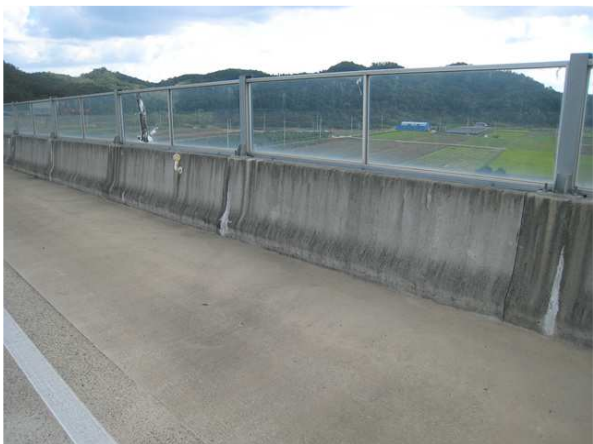
| 손상현황 | • S4 중앙분리대 균열(0.2mm/1.0m) | 손상현황 | • S5 중앙분리대 균열(0.1m×1.0m) |
| 원 인 | • 건조수축, 장기공용 | 원 인 | • 외부충격 |
