## 25. 암기교

### 25.1 시설물의 개요

본 시설물은 경상북도 영천시 화산면 가상리(상주영천고속도로 76.154~76.334km)에 위치한 교량으로서 총 연장 180.0m, 폭 24.3m, 왕복 4차로로 시공되어 있다.

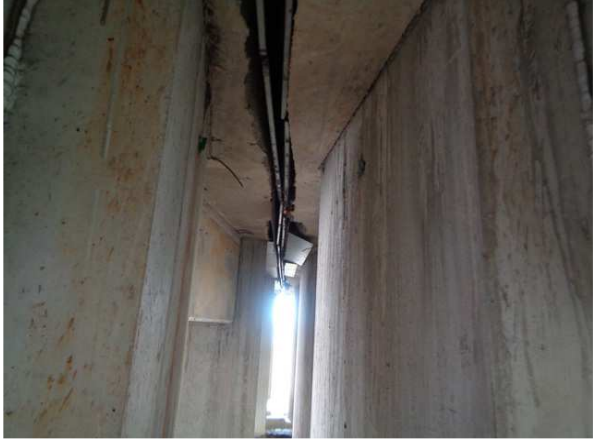
| 손상현황 | • 상주방향 S2 파손(0.1m×0.5m) | 손상현황 | • 영천방향 S2 철근노출(0.2m×1.0m) |
| 원 인 | • 거푸집 탈거시 충격, 외부충격 | 원 인 | • 거푸집 탈거시 충격, 외부충격 |

- 바닥판하면 단부에 발생한 파손, 철근노출의 경우 거푸집 제거시 충격, 피복부족 등의 원인에 의한 손상으로, 그 정도가 심하지 않아 구조물에 영향을 미치지 않는으나, 단면보수, 방청을 실시하는 유지관리가 필요하다.

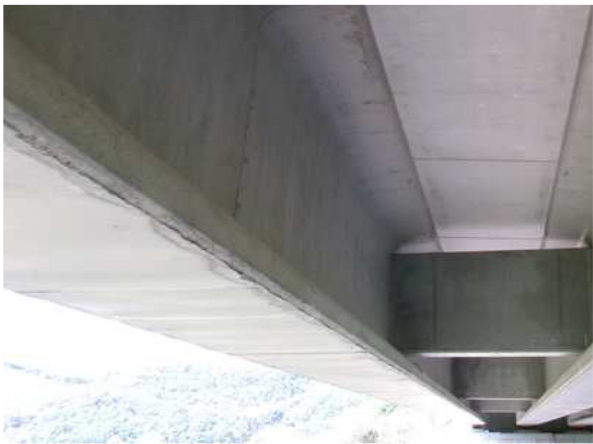
| 손상현황 | • S1-G1 재료분리 (0.3m×0.1m) | 손상현황 | • S2 거더 상태양호 |
| 원 인 | • 다짐부족 | 원 인 | — |

- 재료분리의 경우 시공초기 다짐부족에 의한 손상으로 추정되며, 구조물의 내구성에 영향을 미칠만한 손상은 아니나 진전방지를 위한 단면보수를 실시하는 것이 바람직 할 것으로 판단된다.

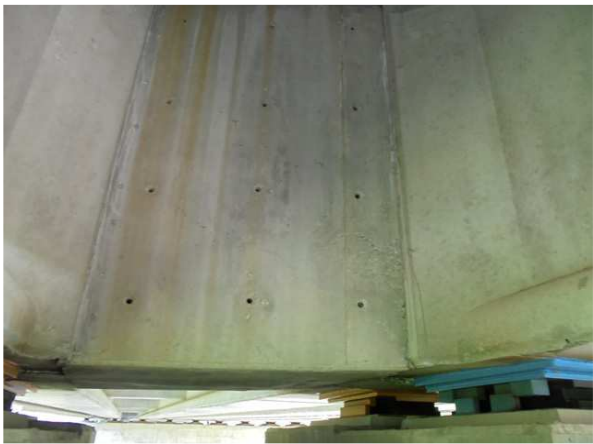
| 손상현황 | • 상주방향 S1 G2~4 재료분리(0.5m×0.5m) | 손상현황 | • 영천방향 S1 G2~3 백태(0.1m×1.5m) |
| 원 인 | • 다짐부족, 마감미흡 | 원 인 | • 마감미흡, 장기공용, 수분접촉 |

| 조치방안 | • 단면보수 | 조치방안 | • 표면처리 |

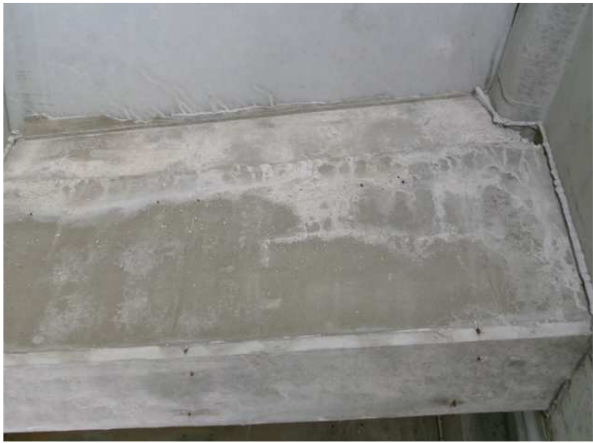
| 손상현황 | • 영천방향 S2 G2~3 망상균열(1.5m×0.5m) | 손상현황 | • 영천방향 S3 G2~3 백태(0.1m×1.0m) |
| 원 인 | • 온도변화, 장기공용, 수분접촉 | 원 인 | • 마감미흡, 장기공용, 수분접촉 |

| 조치방안 | • 표면처리 | 조치방안 | • 표면처리 |

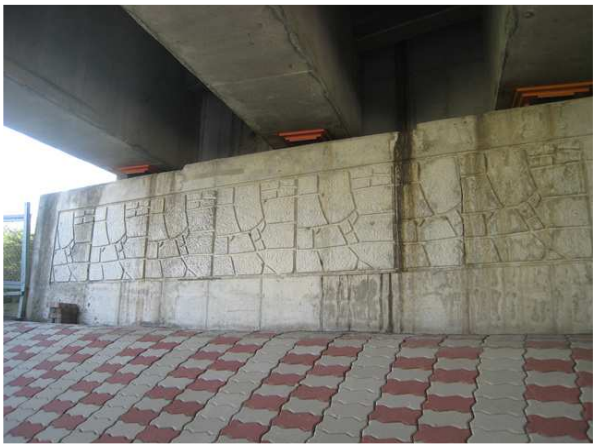
| 손상현황 | • 상주방향 A2 누수흔적 (1.0m×2.0m) | 손상현황 | • 영천방향 A1 균열 (0.2mm/0.5m) |
| 원 인 | • 강우, 신축이음하부 우수유입 | 원 인 | • 건조수축, 온도변화 |

| 조치방안 | • 주의관찰 | 조치방안 | • 표면처리 |

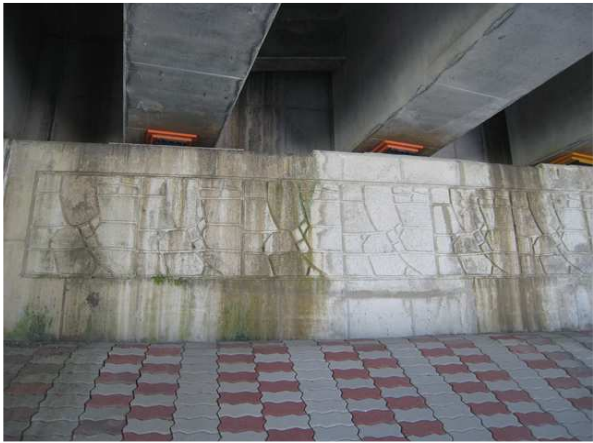
| 손상현황 | • 영천방향 A2 누수흔적 (0.5m×2.0m) | 손상현황 | • 영천방향 A1 균열 (0.1mm/0.5m) |
| 원 인 | • 강우, 신축이음하부 우수유입 | 원 인 | • 건조수축, 온도변화 |

| 조치방안 | • 주의관찰 | 조치방안 | • 표면처리 |

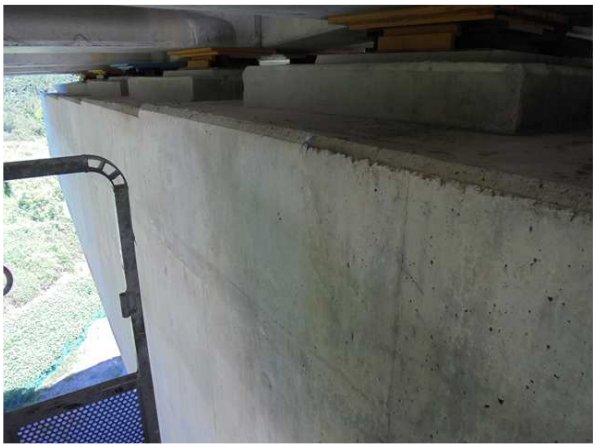
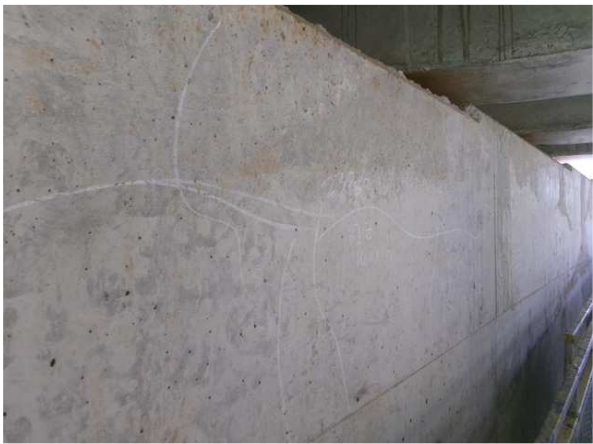
| 손상현황 | • P1 망상균열 (0.5m×5.0m) | 손상현황 | • P1 망상균열 (0.5m×5.0m) |
| 원 인 | • 건조수축, 온도변화 | 원 인 | • 건조수축, 온도변화 |

| 조치방안 | • 표면처리 | 조치방안 | • 표면처리 |

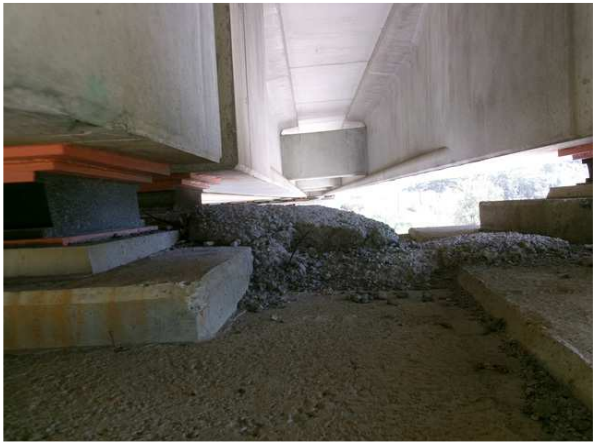
| 손상현황 | • P2 페콘크리트 퇴적 (1.5m×1.0m) | 손상현황 | • P2 망상균열 (10.0m×1.0m) |
| 원 인 | • 정비미흡 | 원 인 | • 건조수축, 온도변화 |

| 조치방안 | • 주의관찰 | 조치방안 | • 표면처리 |

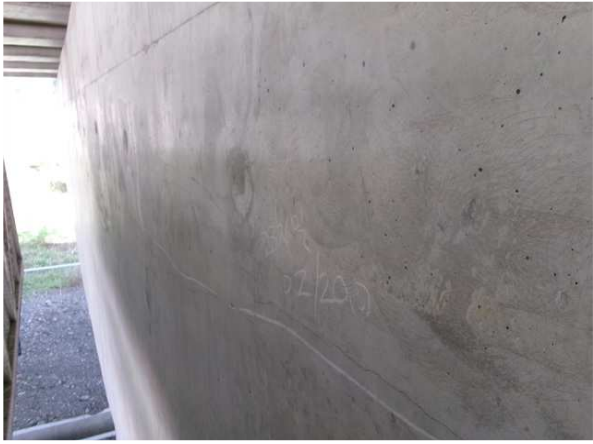
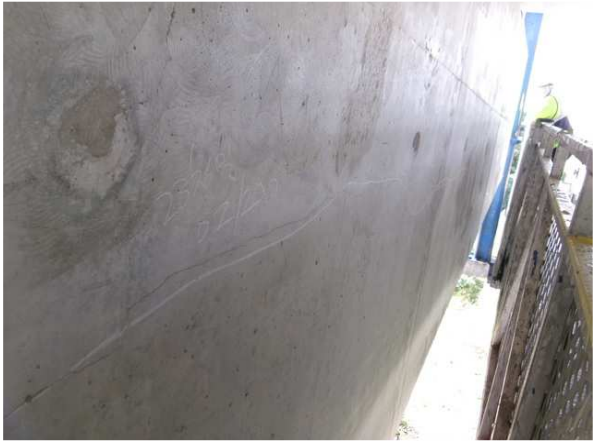
| 손상현황 | • P3 균열 (0.2mm/20.0m) | 손상현황 | • P3 균열 (0.2mm/20.0m) |
| 원 인 | • 건조수축, 온도변화 | 원 인 | • 건조수축, 온도변화 |

- 교각에 발생된 균열, 망상균열의 경우 대부분 폭 0.3mm미만의 미세균열로 건조수축, 온도변화, 콘크리트의 재료특성 등에 의한 손상으로 추정된다. 상기 손상부의 경우 구조물의 안전성에 영향을 미칠만한 수준은 아니나, 손상의 진전 방지를 위한 표면처리 등의 조치가 요망된다.
- 코핑부 상면의 폐콘크리트 퇴적은 시공시 정비미흡에 의한 손상으로, 주의관찰을 실시하는 유지관리가 유리할 것으로 판단된다.

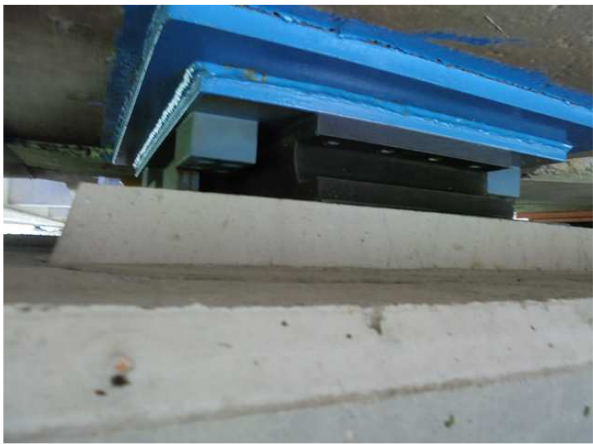
| 손상현황 | • P1-Sh3 몰탈 균열(0.1mm/0.2m) | 손상현황 | • P1-Sh6 몰탈 균열(0.1mm/0.2m) |
| 원 인 | • 건조수축, 온도변화 | 원 인 | • 건조수축, 온도변화 |

| 조치방안 | • 표면처리 | 조치방안 | • 표면처리 |

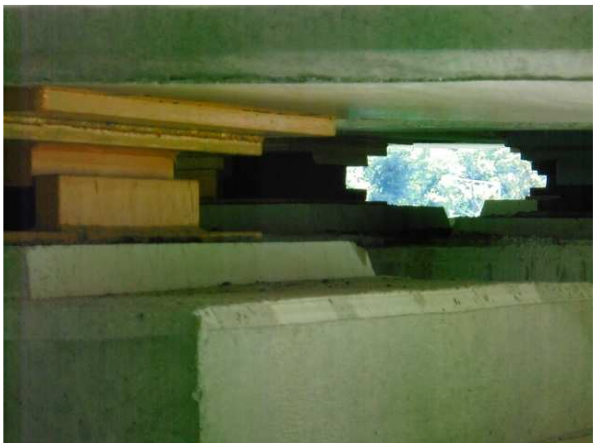
| 손상현황 | • P1-Sh7 몰탈 박락(0.1m×0.1m) | 손상현황 | • P2-Sh10 콘크리트 박락(0.1m×0.1m) |
| 원 인 | • 외부충격, 거푸집탈거시 충격 | 원 인 | • 외부충격, 거푸집탈거시 충격 |

| 조치방안 | • 단면보수 | 조치방안 | • 단면보수 |

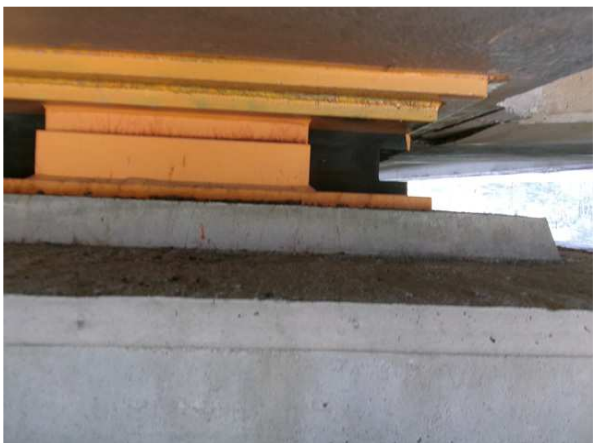
| 손상현황 | • P3-Sh9 몰탈 균열(0.1mm/0.2m) | 손상현황 | • A2-Sh10 몰탈 균열(0.1mm/0.2m) |
| 원 인 | • 건조수축, 온도변화 | 원 인 | • 건조수축, 온도변화 |

- 받침 몰탈에 발생된 균열의 경우 건조수축 및 온도변화에 의한 손상으로 판단되며, 교량받침의 거동에 영향을 미칠만한 손상은 아니나, 손상의 진전 방지를 위한 표면처리 등의 조치를 취하는 것이 바람직 할 것으로 판단된다.
- 무수축물탈 및 받침콘크리트 박락의 경우 시공시 외부충격 등에 의한 손상으로 판단되며, 손상의 진전 방지를 위한 단면보수 등의 조치가 요망된다.

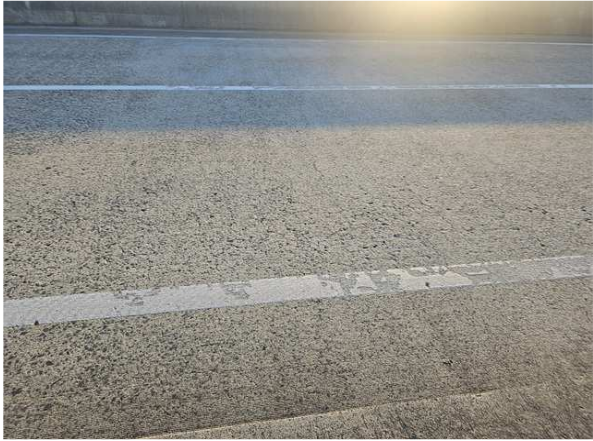
| 손상현황 | • 상주방향 S1 망상균열(30.0m×3.0m) | 손상현황 | • 상주방향 S2 망상균열(30.0m×3.0m) |
| 원 인 | • 장기공용, 건조수축, 중차량 반복통행 | 원 인 | • 장기공용, 건조수축, 중차량 반복통행 |

| 조치방안 | • 표면처리 | 조치방안 | • 표면처리 |

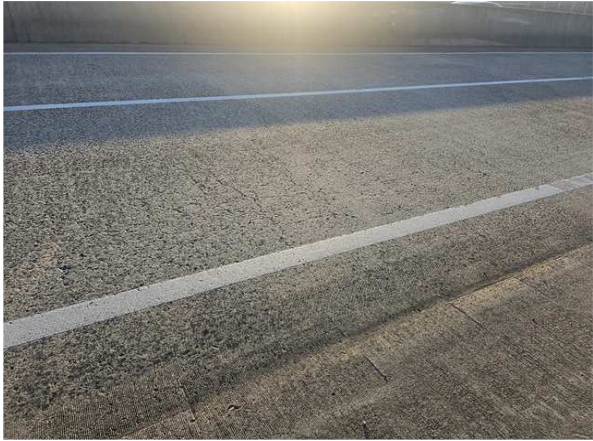
| 손상현황 | • 상주방향 S3 망상균열(30.0m×3.0m) | 손상현황 | • 상주방향 S4 망상균열(30.0m×3.0m) |
| 원 인 | • 장기공용, 건조수축, 중차량 반복통행 | 원 인 | • 장기공용, 건조수축, 중차량 반복통행 |

| 조치방안 | • 표면처리 | 조치방안 | • 표면처리 |

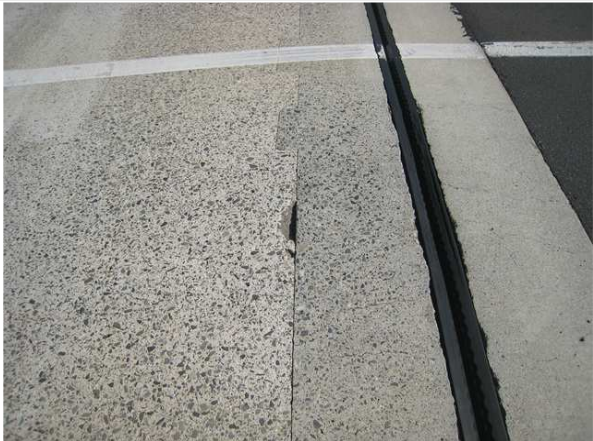
| 손상현황 | • 영천방향 S4 바락(0.1m×0.3m) | 손상현황 | • 영천방향 교면포장 상태양호 |
| 원 인 | • 장기공용, 중차량 반복통행 | 원 인 | — |

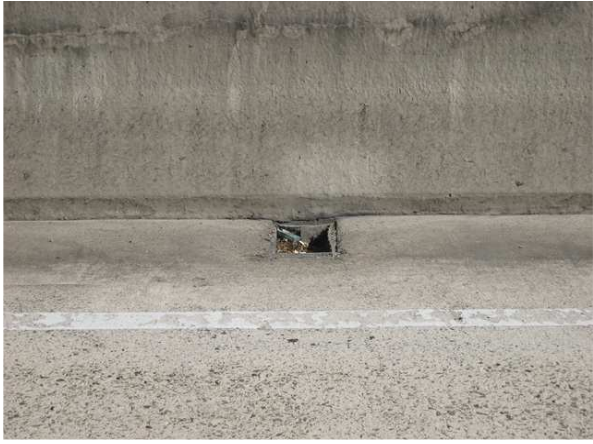
| 손상현황 | • 영천방향 S1 그레이팅 변형, 파손(1EA) | 손상현황 | • 영천방향 S4 그레이팅 변형, 파손(1EA) |
| 원 인 | • 외부충격 | 원 인 | • 외부충격 |

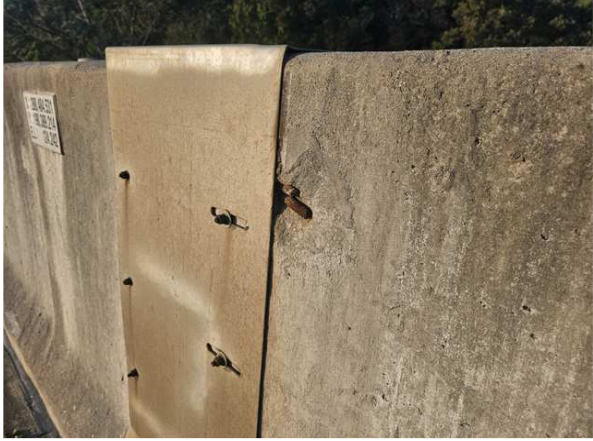
| 손상현황 | • 상주방향 S1 파손(0.1m×0.1m) | 손상현황 | • 상주방향 S4 백태(0.1m×1.0m) |
| 원 인 | • 볼트삽입시 충격, 외부충격 | 원 인 | • 장기공용, 수분접촉 |

| 조치방안 | • 단면보수 | 조치방안 | • 표면처리 |

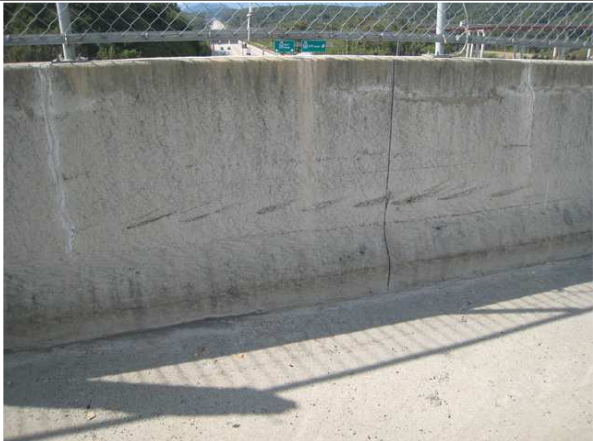
| 손상현황 | • 영천방향 S3 차량충돌흔적(4.0m×0.5m) | 손상현황 | • 영천방향 S4 백태(0.1m×0.2m) |
| 원 인 | • 차량충돌 | 원 인 | • 장기공용, 수분접촉 |

| 조치방안 | • 주의관찰 | 조치방안 | • 표면처리 |
