## 30. 내포교

### 30.1 시설물의 개요

본 시설물은 경상북도 영천시 북안면 내포리(상주영천고속도로 93.083~93.203km)에 위치한 교량으로서 총 연장 180.0m, 폭 24.5m, 왕복 4차로로 시공되어 있다.

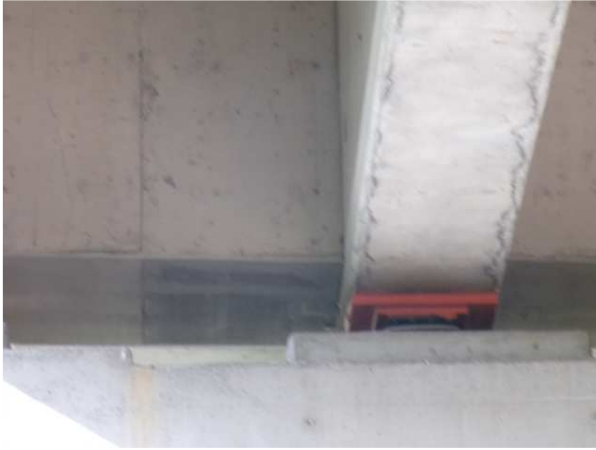
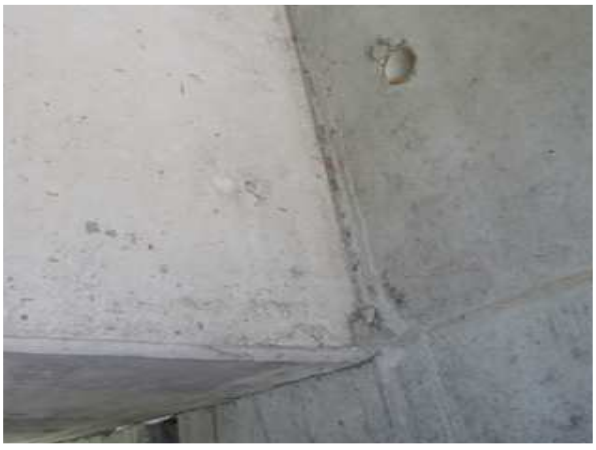
| 손상현황 | • S2 박리(0.2m×0.2m) | 손상현황 | • S2 박리(0.2m×0.2m) |
| 원 인 | • 시공미흡, 마감시 외부충격 | 원 인 | • 시공미흡, 마감시 외부충격 |

| 조치방안 | • 단면보수 | 조치방안 | • 단면보수 |

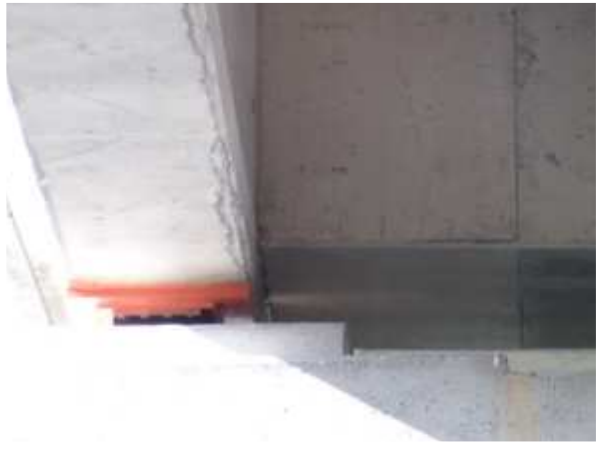
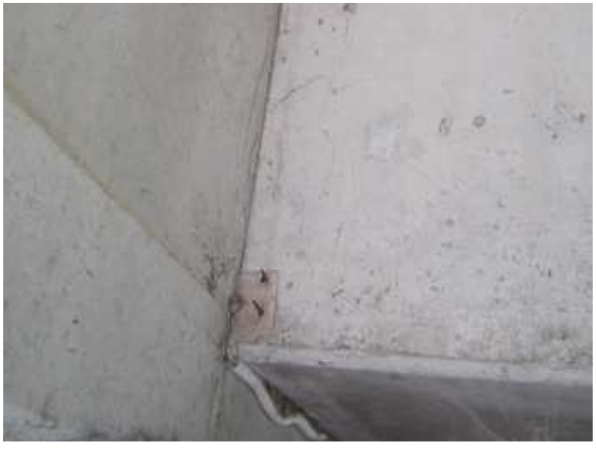
| 손상현황 | • S2 박리(0.2m×0.6m) | 손상현황 | • S2 박리(0.2m×0.6m) |
| 원 인 | • 시공미흡, 마감시 외부충격 | 원 인 | • 시공미흡, 마감시 외부충격 |

| 조치방안 | • 단면보수 | 조치방안 | • 단면보수 |

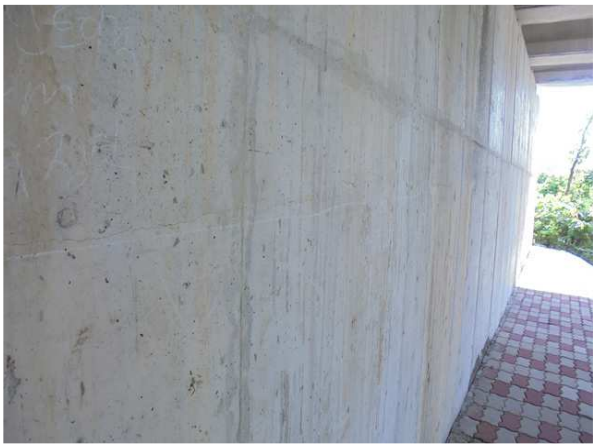
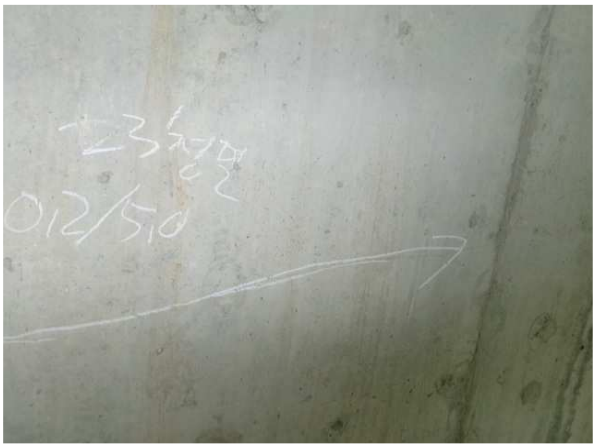
| 손상현황 | • A1 균열(0.2mm/10.0m) | 손상현황 | • A1 균열(0.2mm/5.0m) |
| 원 인 | • 건조수축, 온도변화, 거푸집 조기탈거 등 | 원 인 | • 건조수축, 온도변화, 거푸집 조기탈거 등 |

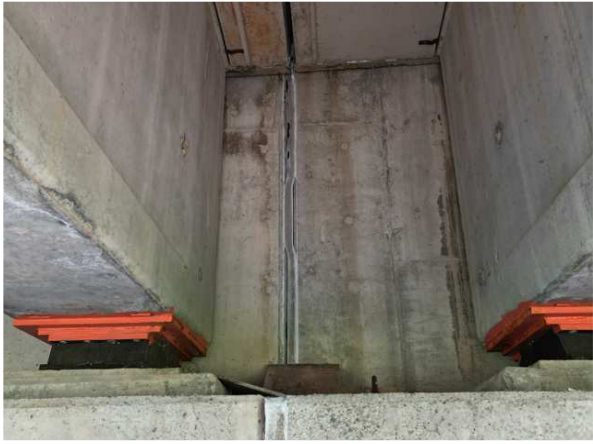
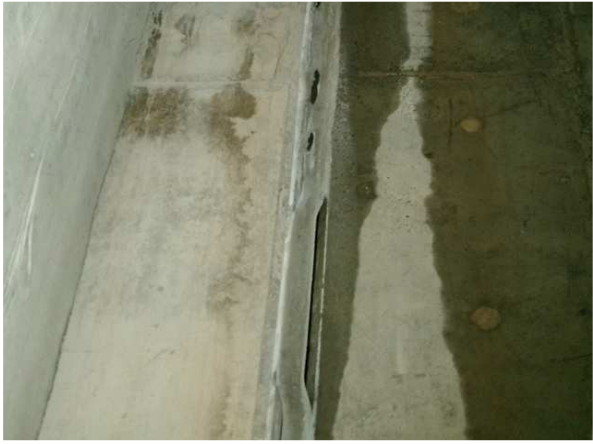
| 손상현황 | • A1 실란트 손상(L=2.0m) | 손상현황 | • A1 실란트 손상(L=2.0m) |
| 원 인 | • 공용기간 증가, 시공초기 침하 등 | 원 인 | • 공용기간 증가, 시공초기 침하 등 |

| 조치방안 | • 실란트 재시공 | 조치방안 | • 실란트 재시공 |

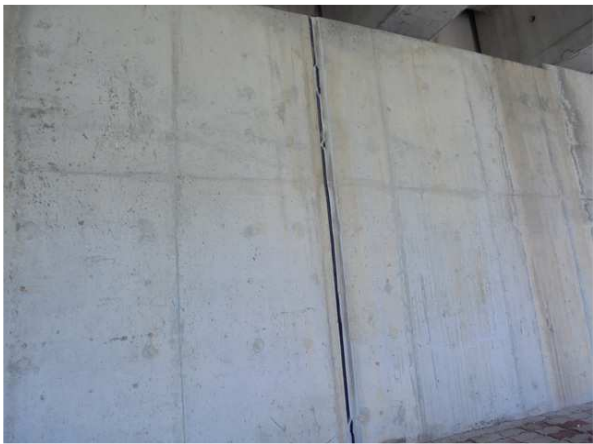
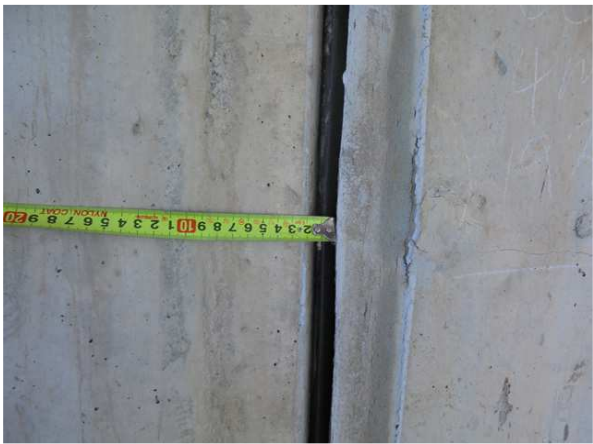
| 손상현황 | • A1 실란트 손상(L=4.0m) | 손상현황 | • A1 실란트 손상(L=4.0m) |
| 원 인 | • 공용기간 증가, 시공초기 침하 등 | 원 인 | • 공용기간 증가, 시공초기 침하 등 |

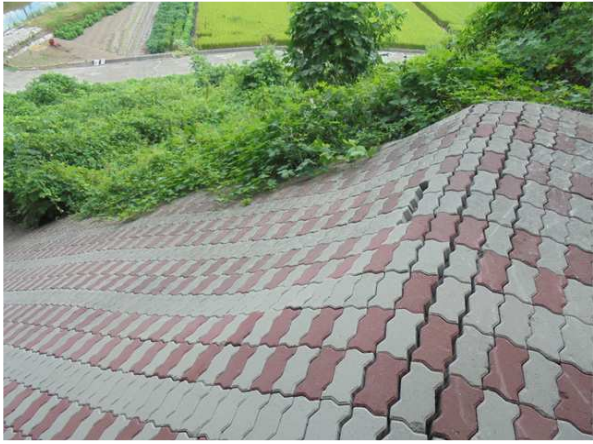
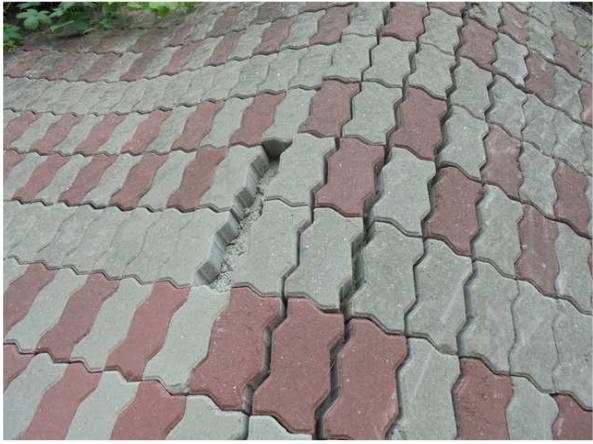
| 손상현황 | • A2 법면 보호블럭 침하(1.0m×2.0m) | 손상현황 | • A2 법면 보호블럭 침하(1.0m×2.0m) |
| 원 인 | • 시공시 다짐불량으로 인한 초기침하 등 | 원 인 | • 시공시 다짐불량으로 인한 초기침하 등 |

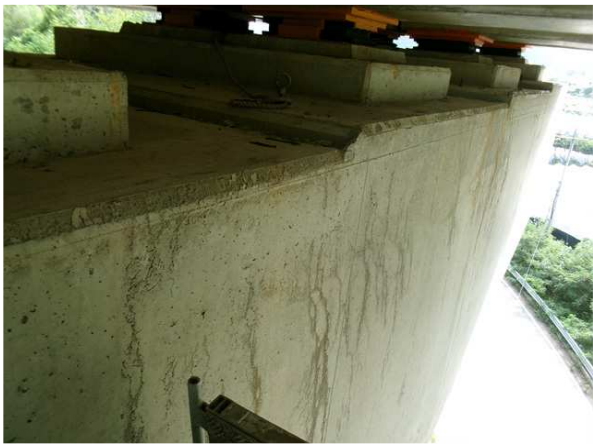
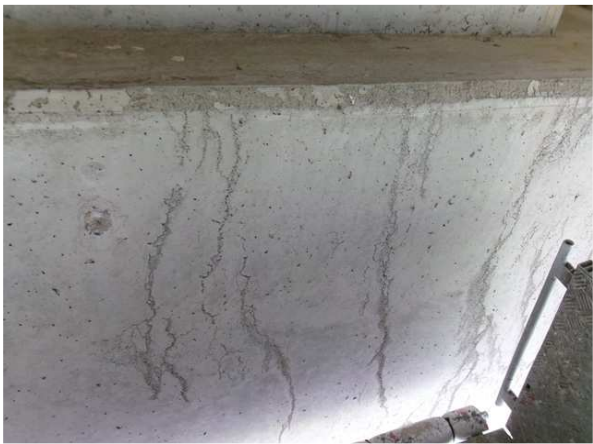
| 손상현황 | • P1 표면박리(5.0m×1.5m) | 손상현황 | • P1 표면박리(5.0m×1.5m) |
| 원 인 | • 건조수축, 온도변화, 거푸집 조기탈거 등 | 원 인 | • 건조수축, 온도변화, 거푸집 조기탈거 등 |

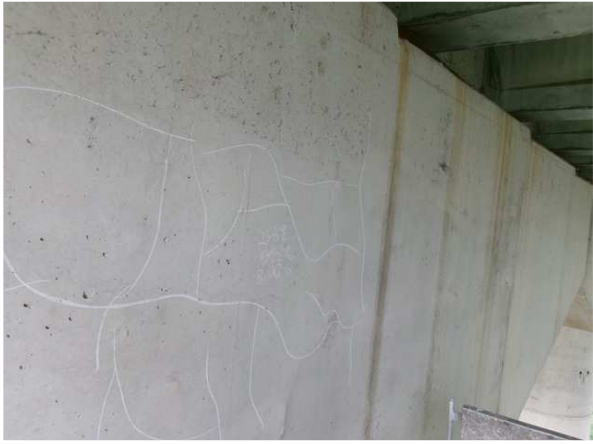
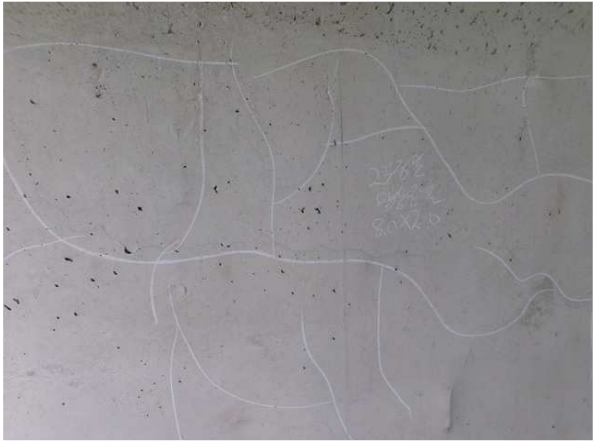
| 손상현황 | • P3 망상균열(8.0m×2.0m) | 손상현황 | • P3 망상균열(8.0m×2.0m) |
| 원 인 | • 건조수축, 온도변화, 거푸집 조기탈거 등 | 원 인 | • 건조수축, 온도변화, 거푸집 조기탈거 등 |

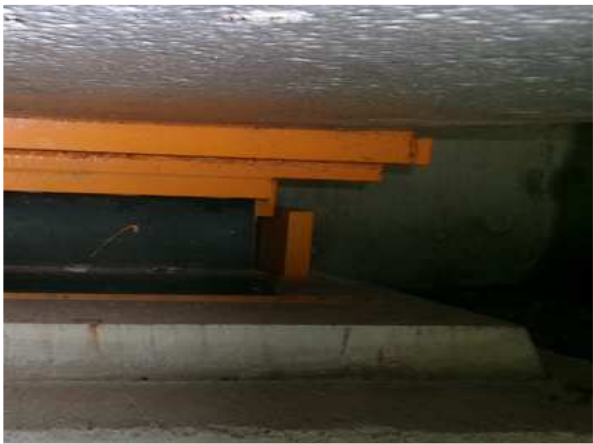
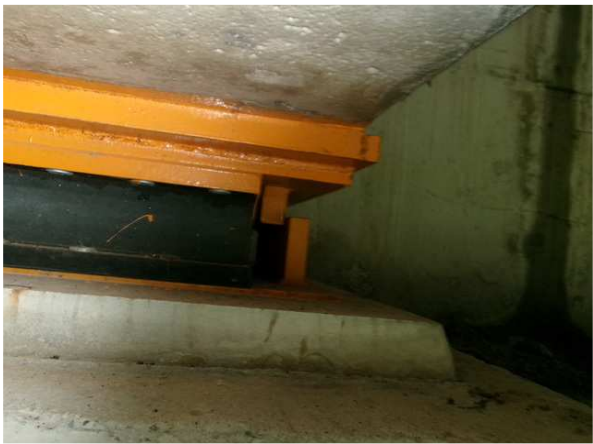
| 손상현황 | • A2-sh3 스톱퍼 간섭(1EA) | 손상현황 | • A2-sh3 스톱퍼 간섭(1EA) |
| 원 인 | • 시공미흡, 장기공용 등 | 원 인 | • 시공미흡, 장기공용 등 |

- 교량받침에서 조사된 스토퍼 간섭의 경우 시공미흡, 장기공용 등에 의한 손상으로 유추되며, 발생한 손상으로 인해 현재 무수축몰탈 및 받침콘크리트 등 주변부재에 손상이 발생하지 않은 것으로 확인되었다. 추후 주기적인 점검을 통한 주의관찰 후 손상의 추가 발생시 프리셋팅 등적절한 조치를 취하는 것이 바람직하다.

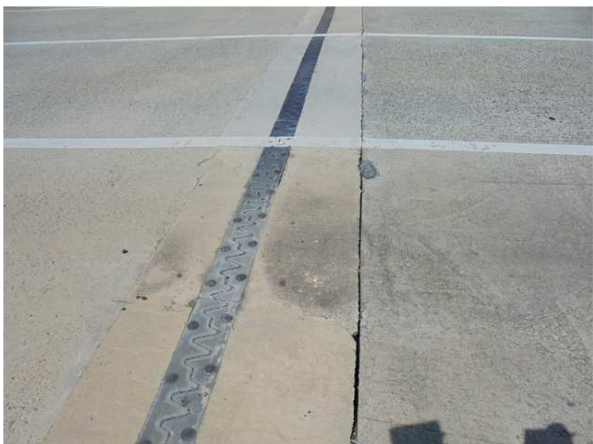
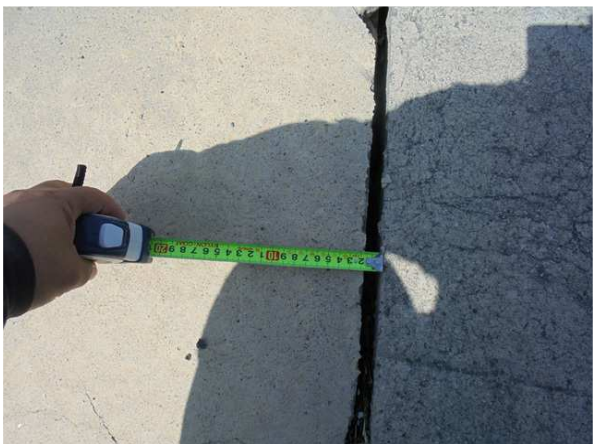
| 손상현황 | • S1 후타재 접속부 이격(8.0m) | 손상현황 | • S1 후타재 접속부 이격(8.0m) |
| 원 인 | • 시공 초기침하, 마감미흡 등 | 원 인 | • 시공 초기침하, 마감미흡 등 |

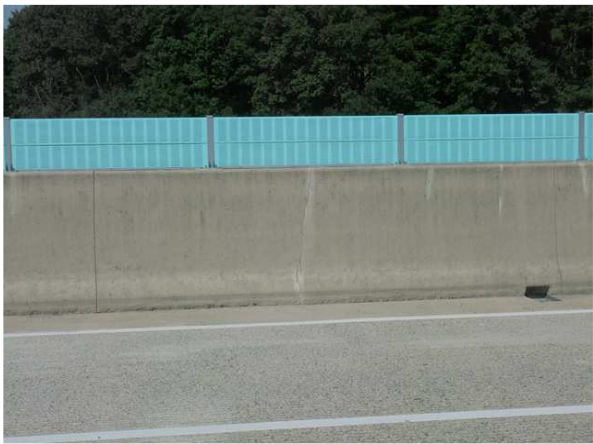
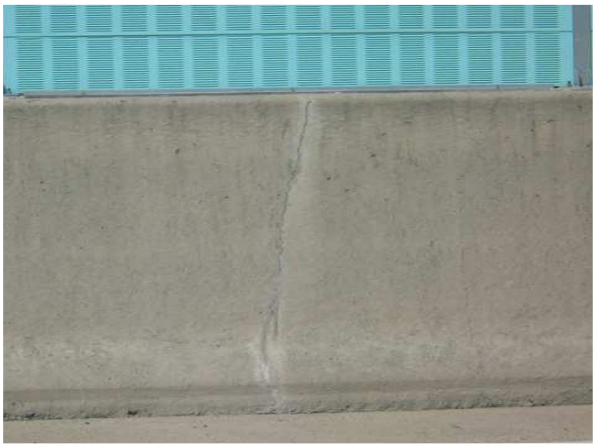
| 손상현황 | • S1 방호벽 균열(0.3mm/1.5m) | 손상현황 | • S1 방호벽 균열(0.3mm/1.5m) |
| 원 인 | • 건조수축, 공용기간 증가 등 | 원 인 | • 건조수축, 공용기간 증가 등 |

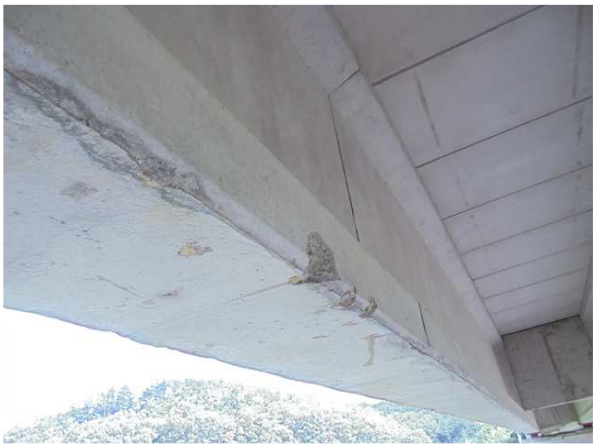
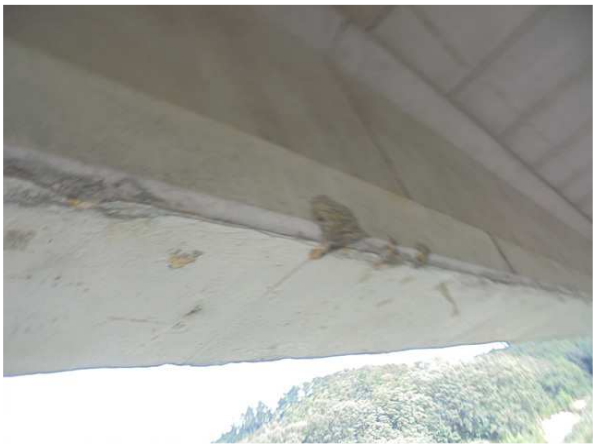
| 손상현황 | • S4-G5 파손(0.5m×0.2m) | 손상현황 | • S4-G5 파손(0.5m×0.2m) |
| 원 인 | • 외부충격 등 | 원 인 | • 외부충격 등 |

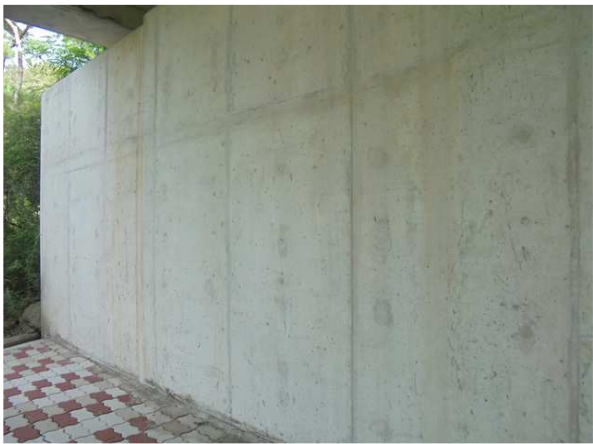
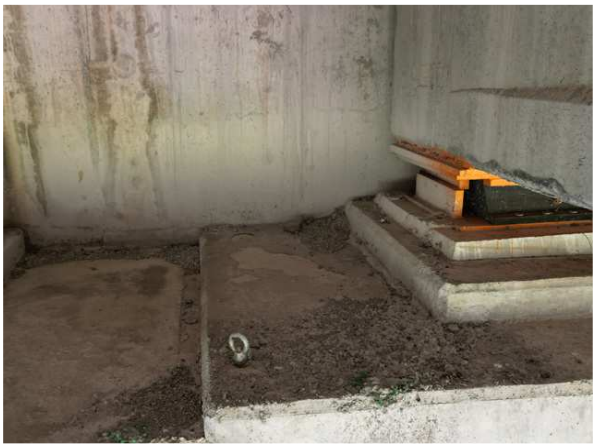
| 손상현황 | • A1 균열(0.1mm/2.0m) | 손상현황 | • A1 박리(0.3m×0.3m) |
| 원 인 | • 건조수축, 온도변화, 거푸집 조기탈거 등 | 원 인 | • 표면열화, 신축이음부 우수유입 등 |

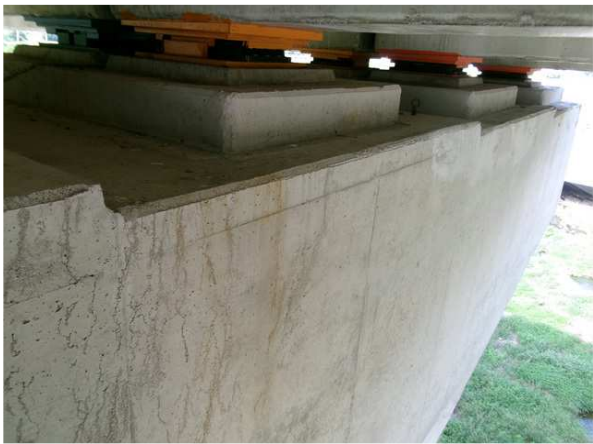
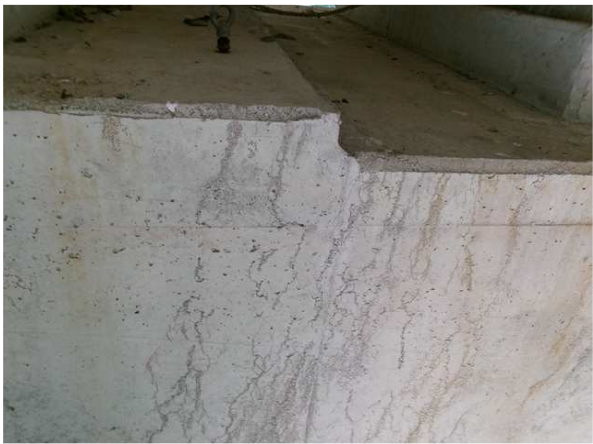
| 손상현황 | • P1 코핑부 균열(0.2mm/2.0m) | 손상현황 | • P1 코핑부 균열(0.2mm/2.0m) |
| 원 인 | • 건조수축, 온도변화, 거푸집 조기탈거 등 | 원 인 | • 건조수축, 온도변화, 거푸집 조기탈거 등 |

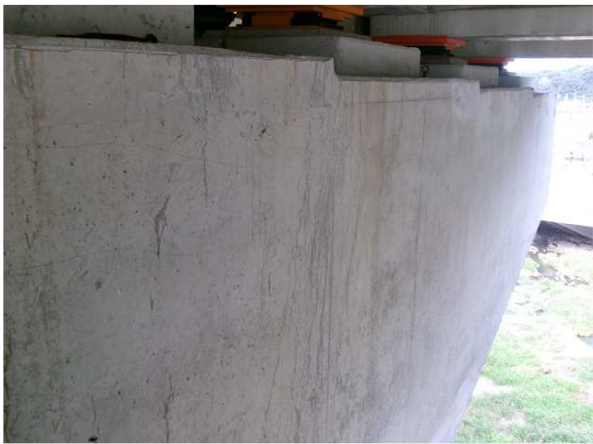
| 손상현황 | • P2 표면박리(1.0m×2.0m) | 손상현황 | • P2 표면박리(1.0m×2.0m) |
| 원 인 | • 다짐불량, 표면열화 등 | 원 인 | • 다짐불량, 표면열화 등 |

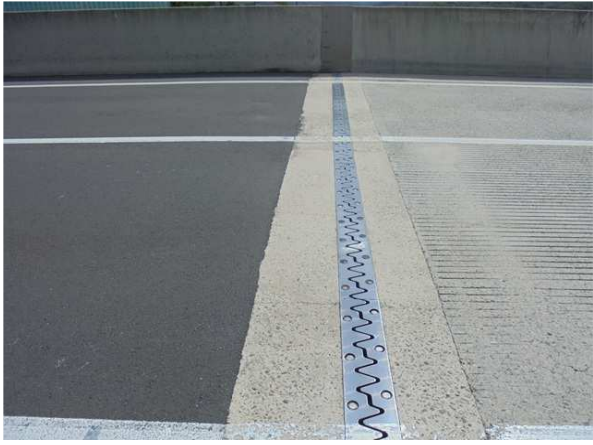
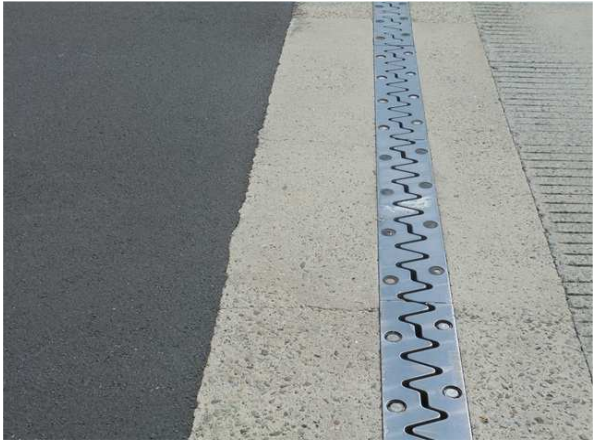
| 손상현황 | • A1 후타재 균열(0.2mm/0.5m) | 손상현황 | • A1 후타재 균열(0.2mm/0.5m) |
| 원 인 | • 장기공용, 열화, 건조수축 등 | 원 인 | • 장기공용, 열화, 건조수축 등 |

| 조치방안 | • 표면처리 | 조치방안 | • 표면처리 |

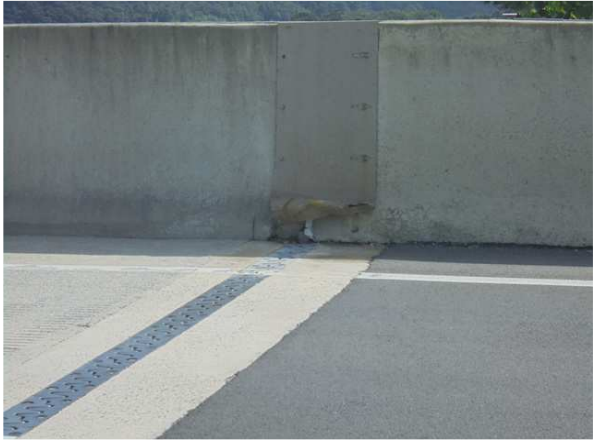
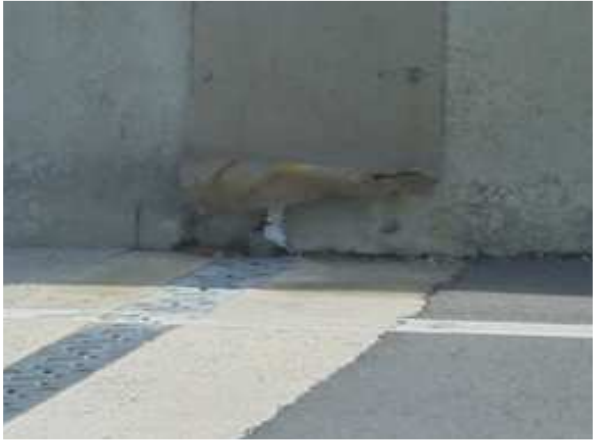
| 손상현황 | • A2 차수판 변형(1EA) | 손상현황 | • A2 차수판 변형(1EA) |
| 원 인 | • 장기공용, 차량윤하중, 외부충격 등 | 원 인 | • 장기공용, 차량윤하중, 외부충격 등 |

| 조치방안 | • 정비 | 조치방안 | • 정비 |

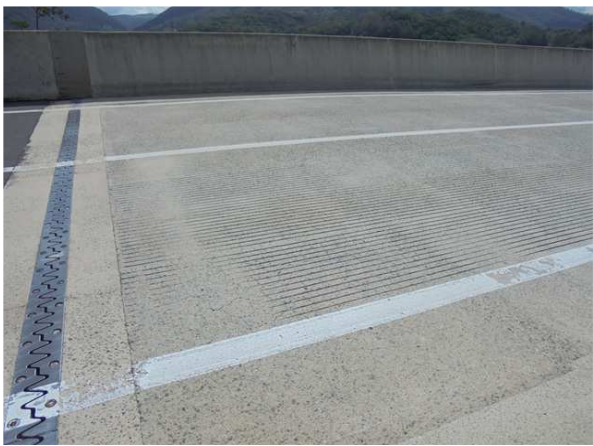
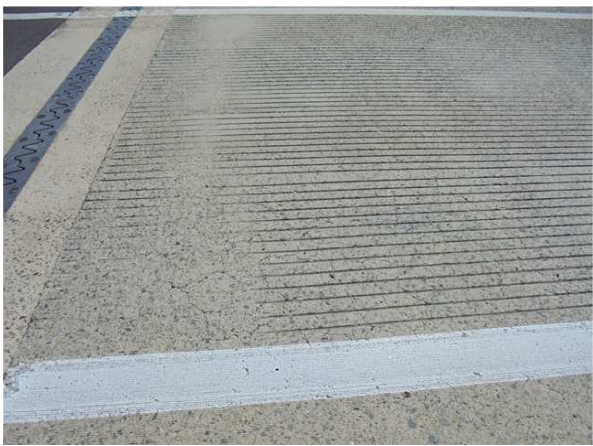
| 손상현황 | • S1 포장 망상균열(1.0m×2.0m) | 손상현황 | • S1 포장 망상균열(1.0m×2.0m) |
| 원 인 | • 장기공용, 건조수축, 중차량 반복통행 등 | 원 인 | • 장기공용, 건조수축, 중차량 반복통행 등 |

| 조치방안 | • 표면처리 | 조치방안 | • 표면처리 |

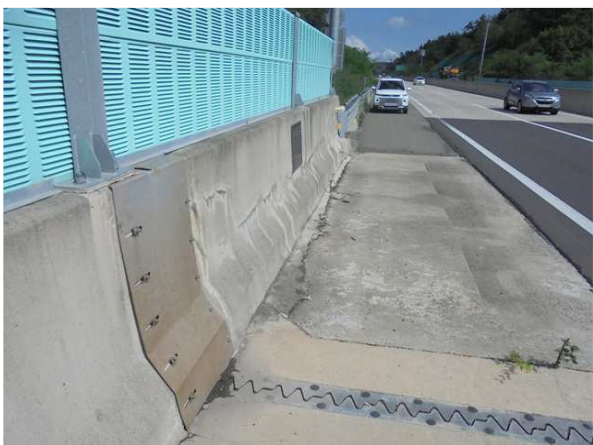
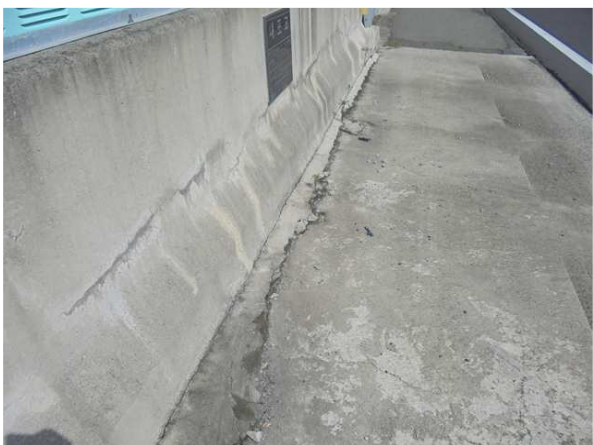
| 손상현황 | • S1 접속 슬래브 파손(4.0m×0.3m) | 손상현황 | • S1 접속 슬래브 파손(4.0m×0.3m) |
| 원 인 | • 시공초기 침하, 마감미흡 등 | 원 인 | • 시공초기 침하, 마감미흡 등 |

| 조치방안 | • 단면보수 | 조치방안 | • 단면보수 |

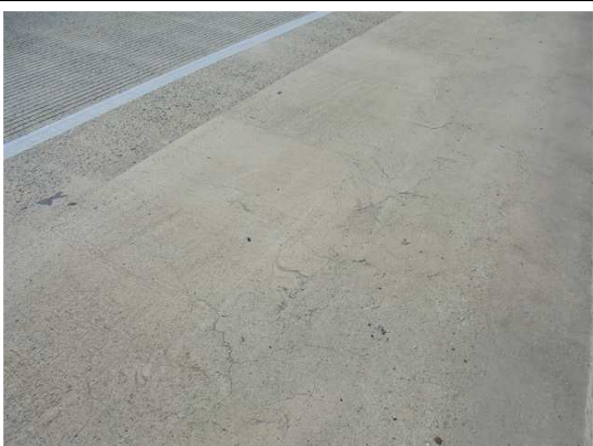
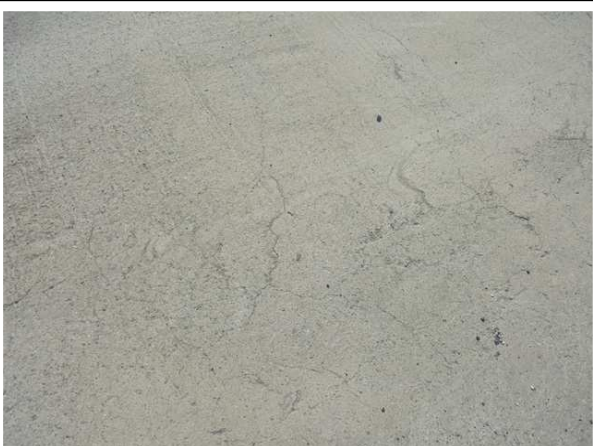
| 손상현황 | • S3 포장 망상균열(2.0m×1.0m) | 손상현황 | • S3 포장 망상균열(2.0m×1.0m) |
| 원 인 | • 장기공용, 건조수축, 중차량 반복통행 등 | 원 인 | • 장기공용, 건조수축, 중차량 반복통행 등 |
